REGULAÇÃO RELATÓRIO DE FISCALIZAÇÃO N. 108/2020 - FT

Fiscalização Sob Demanda da Prefeitura de
Sapiranga, conforme processo n. 108/2020.

Para tanto, no dia 21 de julho de 2020, realizou-se fiscalização na Estação de Tratamento de Esgoto (ETE) do Loteamento Primavera (Cooperjuntos), situado entre a Rua das Tulipas e a Rua dos Lírios em Sapiranga/RS, de acordo com a mensagem eletrônica, emitido pela Ramona Stein, Assessora Jurídica da Prefeitura Municipal de Sapiranga, qual versa sobre denúncia de falta de manutenções.

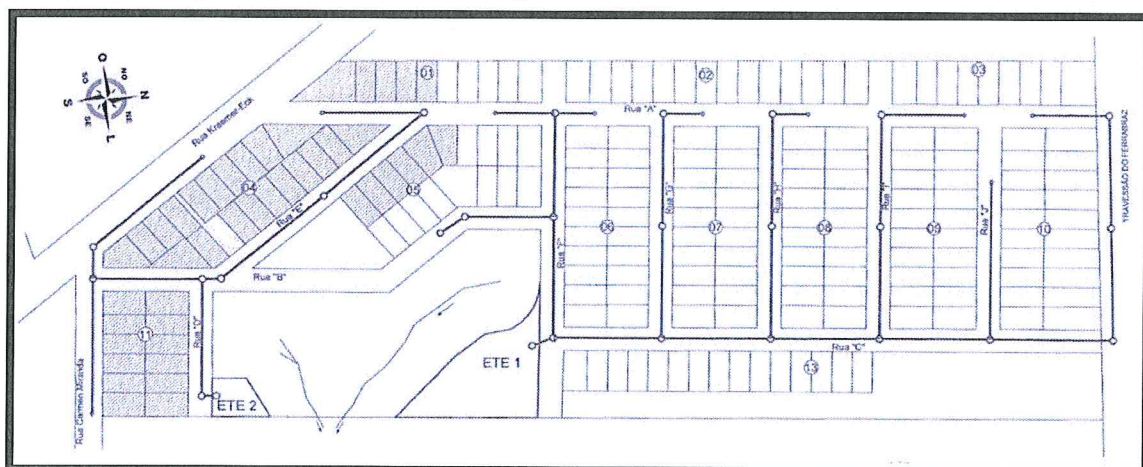
Figura 2: Mapa de rede coletora de esgoto da ETE Primavera. Fonte: Ofício nº 018/2020

b) O mapa apresentado no Ofício nº 018/2020 (Figura 2) identifica as ruas por letras. A fim de trazer melhores orientações para as constatações da fiscalização, a seguir, descrevemos as ruas correspondentes a cada letra:

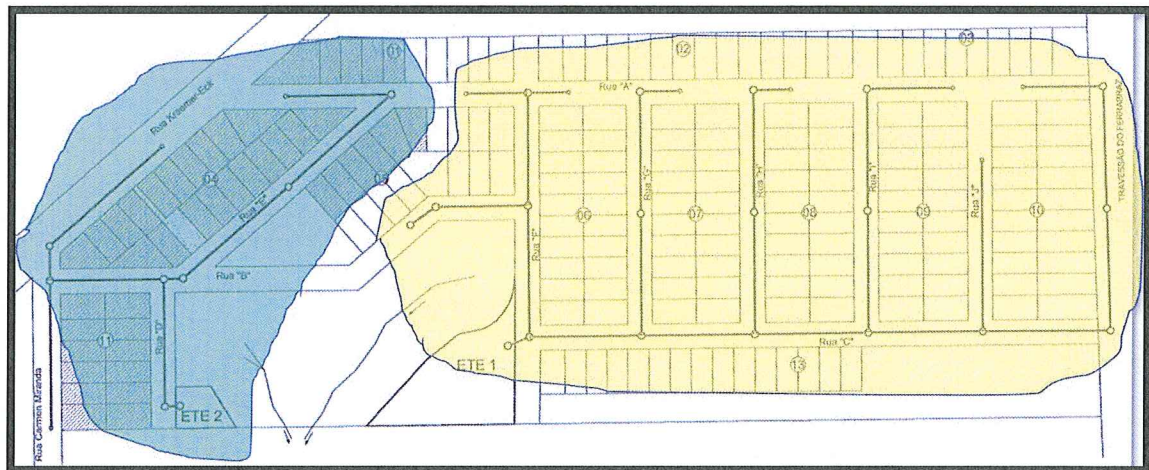
Figura 3: Delimitações das ETE 1 e ETE 2.

c) Na Figura 3 podemos observar que, apesar da ETE 1 e ETE 2 estarem no mesmo terreno, as ETEs possuem redes distintas, caracterizando dois sistemas diferentes, demonstrados pelas cores verde e amarelo.

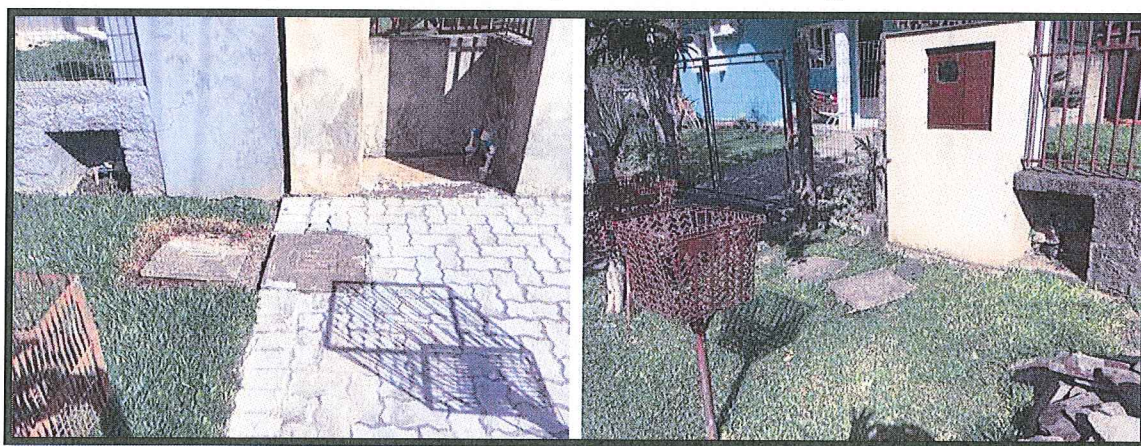
Figura 18: Vistas das calçadas da Rua das Margaridas.

q) As caixas de passagem, entre o ramal predial e o coletor público, foram vistoriadas com o intuito de identificar os pontos de coleta com identificação da CORSAN. Na Rua das Bromélias não foi identificado nenhum ponto, sendo apresentados alguns registros fotográficos na Figura 17. Na Rua das Margaridas foram identificados 4 pontos, sendo apresentados na Figura 18. Na Rua dos Lírios foram identificados 3 pontos, sendo apresentados na Figura 19. Na Rua das Camélias foram identificados 2 pontos, sendo apresentados na Figura 20. Na Figura 21 foram espacializadas as posições das vistorias, demonstradas nas Figuras 17, 18, 19 e 20.

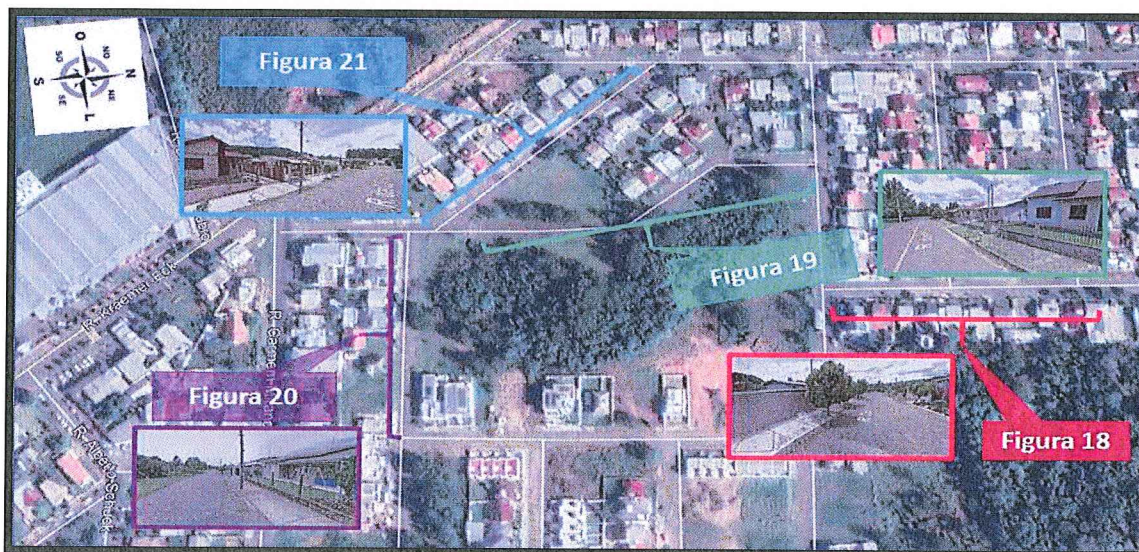
Figura 21: Posição espacial das Figuras 17, 18, 19 e 20, destacando as vistas das ruas. Escala utilizada, aproximadamente, 1:1800.
