REGULAÇÃO RELATÓRIO DE FISCALIZAÇÃO N. 156/2020

Fiscalização Sob Demanda da Câmara Municipal
de Esteio, conforme Ofício SG n. 279/2020.

Para tanto, no dia 24 de agosto de 2020, realizou-se fiscalização na Rua Rio Negro no Bairro Jardim Planalto em Esteio/RS, de acordo com Ofício SG n. 279/2020, emitido pela Câmara Municipal de Esteio, assinado pelo Presidente Dr. Mário Celente Couto, qual versa sobre denúncia de vazamento constante de água.

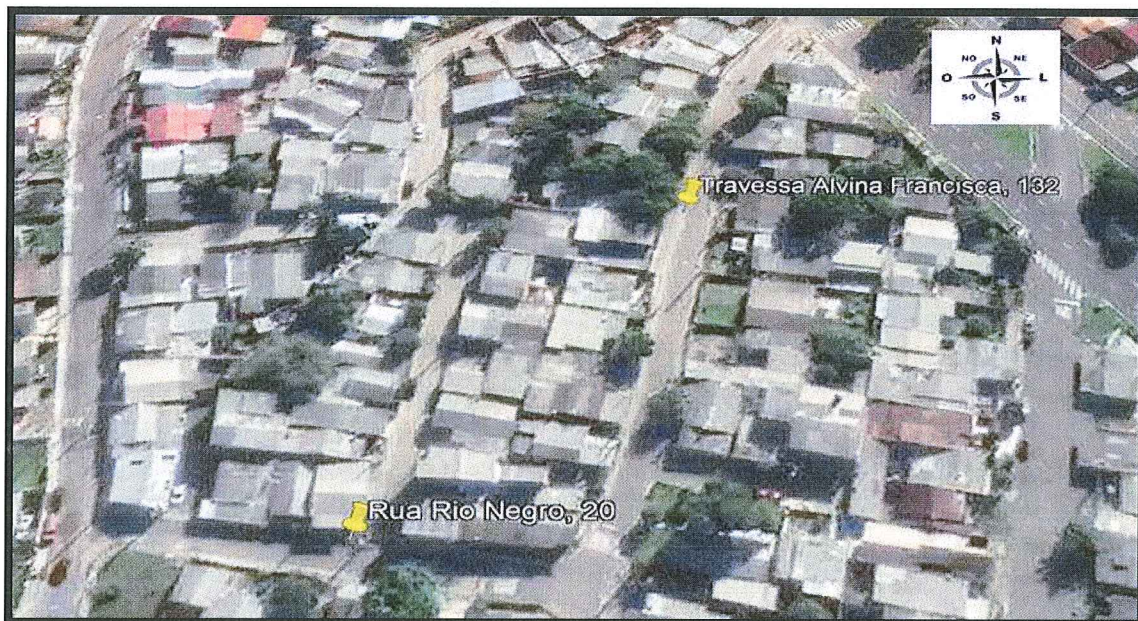
k) A figura 11 representa, especialmente, a posição do endereço da Rua Rio Negro, n. 20 e a Travessa Alvina Francisca, n. 132. O primeiro endereço foi citado pelo Ofício da Câmara Municipal e o segundo, obtido por meio de denúncia dos moradores no momento da fiscalização. Pode-se verificar uma proximidade entre os dois endereços citados.

Figura 11: Localização espacial do endereço citado no Ofício e a localização do vazamento de água encontrado.

Dentro da mesma fiscalização, por meio da denúncia de moradores locais, confirmou-se evidências de vazamento da rede de abastecimento de água na Travessa Alvina Francisca, em frente ao endereço n. 132, entretanto não é possível descartar a origem da rede pluvial, sendo esta localização próxima ao endereço citado no Ofício da Câmara Municipal de Esteio.

Observa-se, mesmo não sendo o foco principal da demanda solicitada pela Câmara Municipal de Esteio, o reparo do vazamento de água na Travessa Alvina Francisca que, possivelmente, está sendo originado da rede de abastecimento. A CORSAN será comunicada para realizar os devidos reparos e manutenções na rede de abastecimento de água.
