## REGULAÇÃO - RELATÓRIO DE VISTORIA N. 064/2021

Vistoria Sob Demanda Obras de Saneamento  
no Município de Tramandaí.

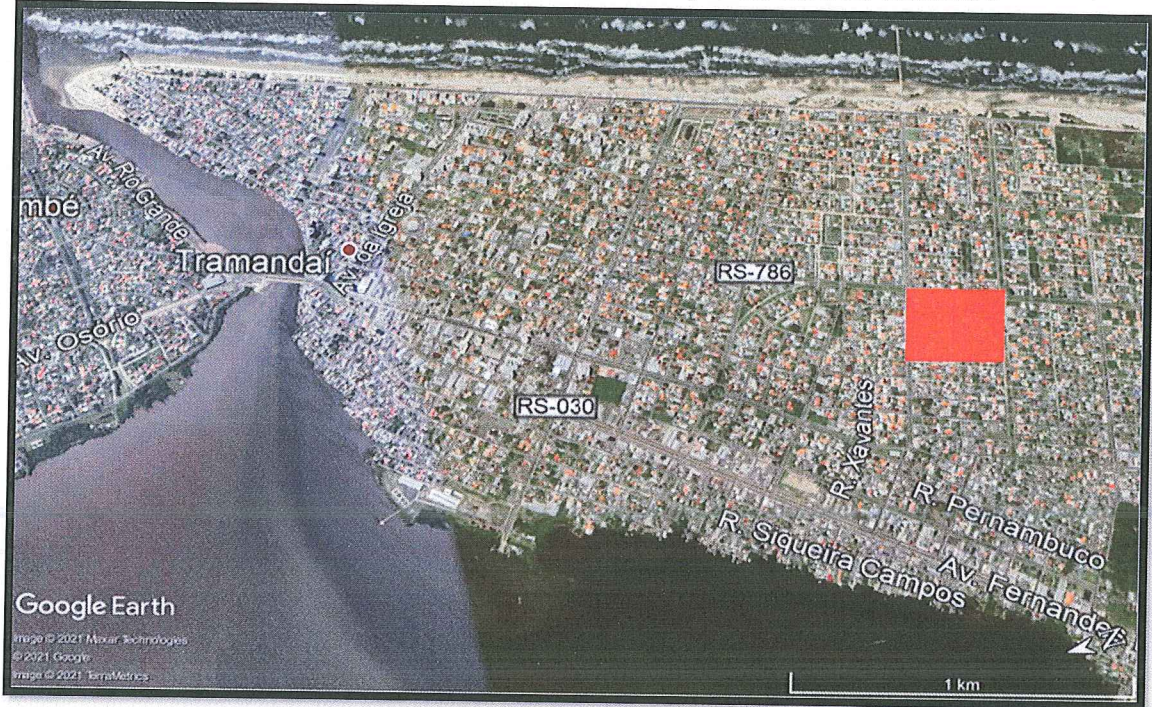
**Figura 1: Localização espacial da execução da obra da CORSAN.**

a) As obras estão ocorrendo em uma região concentrada, como mostra a figura 1, equivalentes à execução das Obras de Ampliação do SES de Tramandaí – Bacias 4, 6 e parte da 8;

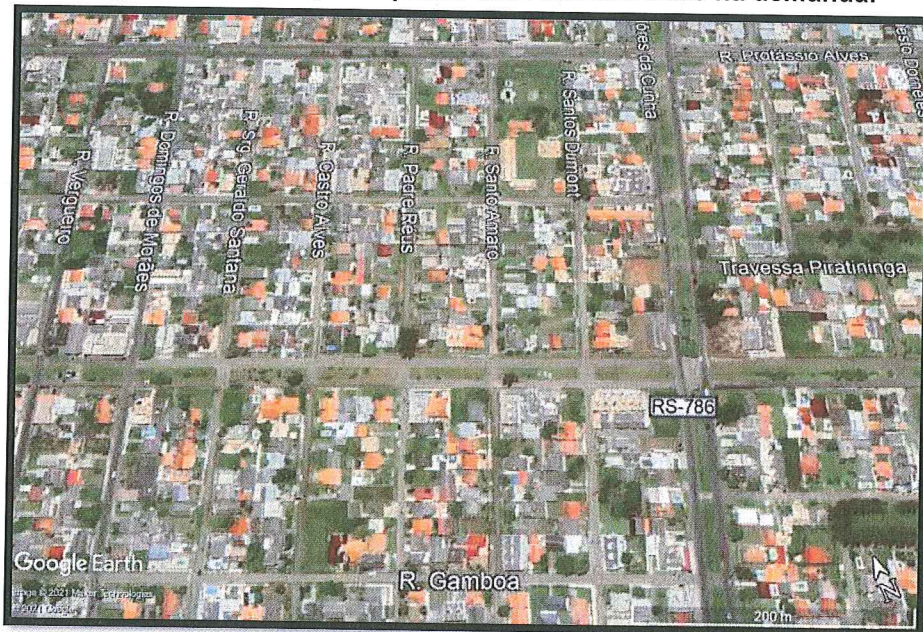
**Figura 2: Localização espacial das ruas descritas na demanda.**

b) As obras ocorrem nas ruas descritas na solicitação da demanda (figura 2), apenas com a correção que as obras se estendem até a rua Gamboa.

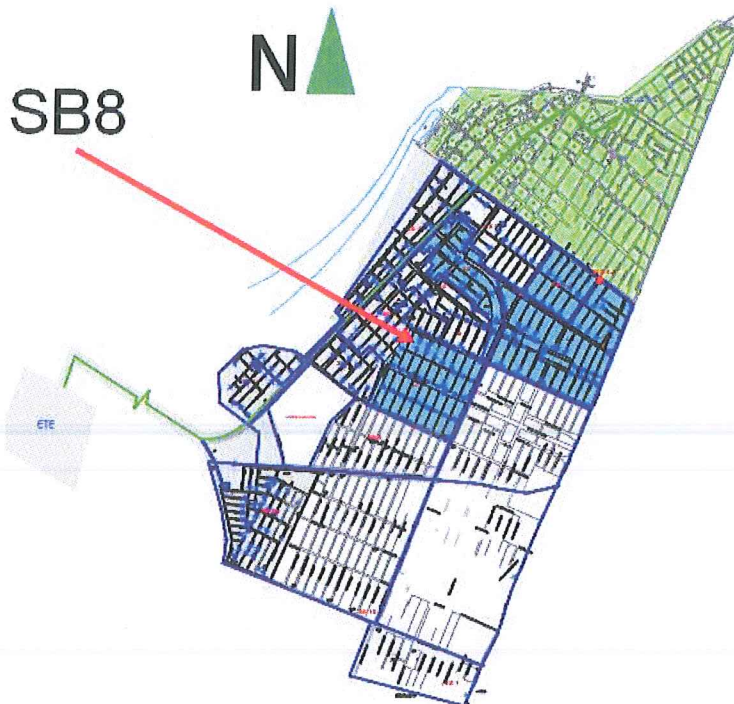
Figura 3: Localização do SB8 na Planta Geral do SES de Tramandaí.

c) As localidades e vias vistoriadas (citadas na solicitação do Vereador) pertencem ao projeto do sistema de esgotamento sanitário de Tramandaí, percebendo na figura 3, a contemplação no projeto (anexo – Planta Geral do SES de Tramandaí);

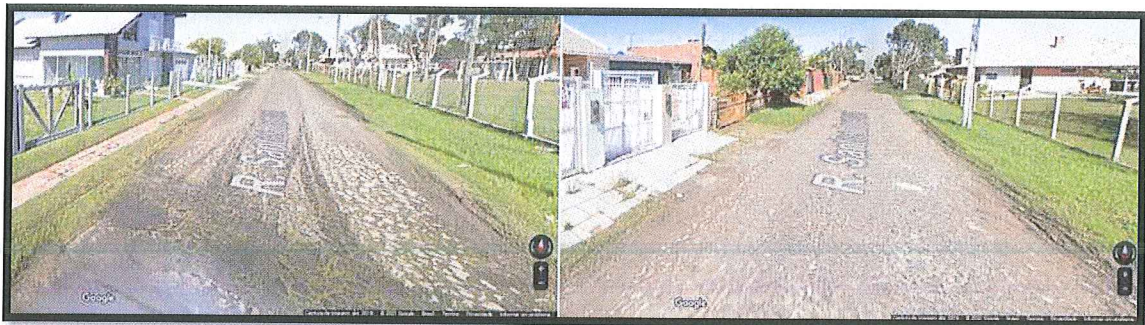
**Figura 17 – Imagens da Rua Santos Dumont**

b) Realizou-se verificações no Google Maps (figuras 17, 18, 19, 20 e 21) devido existirem diversos relatos de moradores sobre as boas condições das vias antes das obras supracitadas, contudo, não existiam evidências fotográficas. Portanto, as imagens das vias coletas no Google Maps não podem ser consideradas como representativas das condições que antecederam as obras supracitadas, porém apenas demonstra que estão nas condições em que os moradores relataram. As imagens foram retiradas Google Maps estão disponível em : <<https://www.google.com.br/maps>>, acesso em 21 de junho de 2021);
