## REGULAÇÃO - RELATÓRIO TÉCNICO DE VISTORIA N. 001/2022 – RTF

Vistoria de reconhecimento  
nos Sistemas de  
Abastecimento de Água e  
Esgotamento Sanitário de  
Xangri-lá/RS.

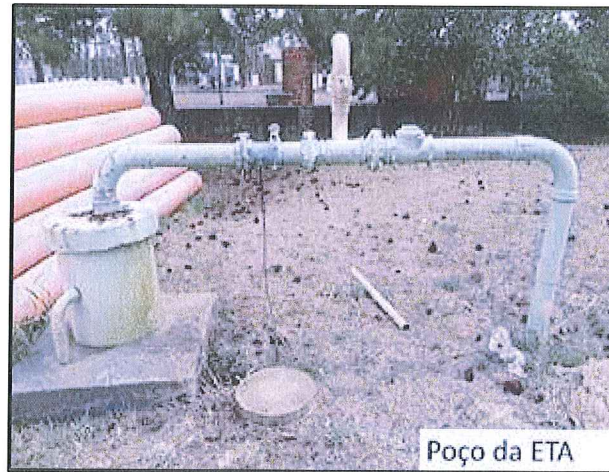
Figura 6: Vista do poço localizado no parque da ETA Atlântida Sul

O sistema conta ainda com um conjunto de 3 poços tubulares profundos que recalcam para a câmara de chegada da ETA Atlântida Sul. Esses poços são acionados para ampliar a oferta de água bruta nos períodos de aumento de demanda. A vazão total dos somada dos poços é de 129 l.s<sup>-1</sup>. Ao realizar a vistoria, a equipe da Agesan-RS localizou um dos poços, o qual que está situado nas dependências do parque da ETA (figura 6). Entretanto, não se obteve maiores informações sobre o funcionamento do mesmo. Ao se realizar a fiscalização, será fundamental que se obtenha informações mais detalhadas sobre o conjunto de poços pertencentes ao sistema.

Algumas recomendações são sugeridas pela Agesan-RS, para contribuir com o nível excelência de qualidade, tais como: seguir as orientações das portarias sanitárias, manter o controle de análises físico-químicas e biológicas da água captada, manter as áreas dos poços cercadas e identificadas, manter os locais isentos da criação de animais (fezes e animais mortos), as estruturas dos poços devem estar isentas de infiltrações, as lajes dos poços devem estar isentas de rachaduras e com as dimensões corretas e os poços devem ter as devidas outorgas e licenças ambientais para sua operação.

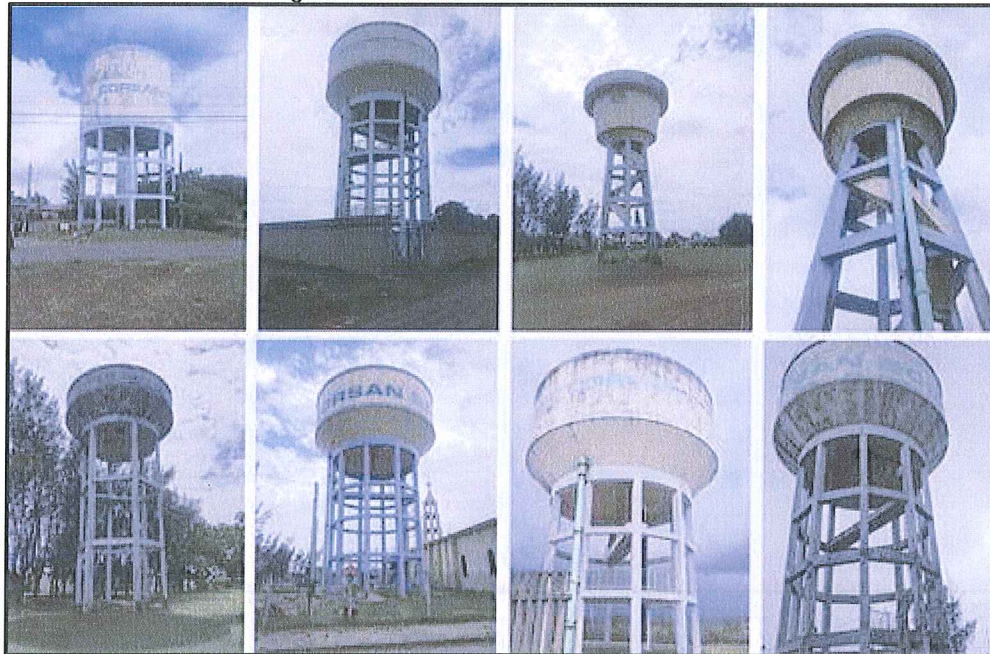
Figura 11: Vista dos Reservatórios vistoriados

Os reservatórios situados ao longo da rede distribuição apresentam uma razoável uniformidade na distribuição espacial em sua área urbana. A futura fiscalização terá abordagem focada nos seguintes pontos: vazamentos, possibilidade de contaminações, condições estruturais e segurança operacional. Na figura 10, está presente a distribuição espacial dos reservatórios. Na figura 11 estão os registros fotográficos realizados no dia da vistoria.

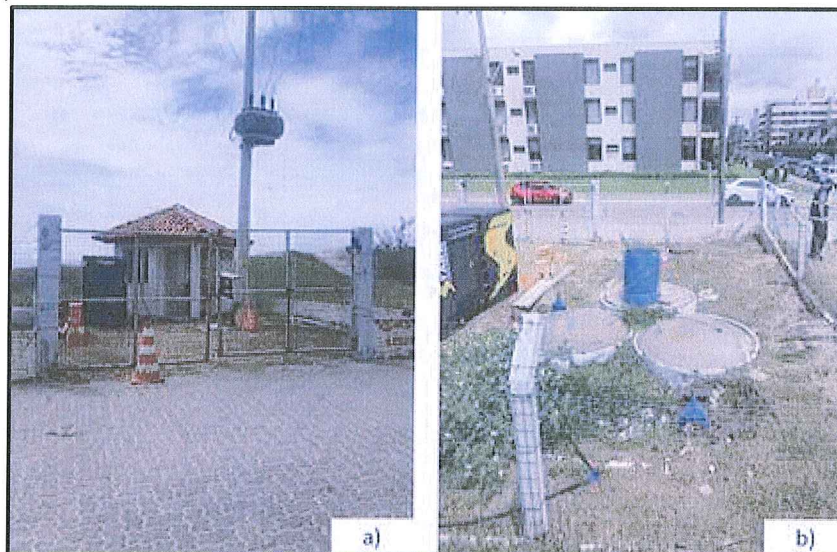
Figura 14: Vista da Estação de Bombeamento de Esgoto em funcionamento. a) Vista frontal da EBE; b) Vista da parte posterior da EBE;

Na figura 14, estão os registros fotográficos da estação de bombeamento de esgoto em funcionamento durante a vistoria.

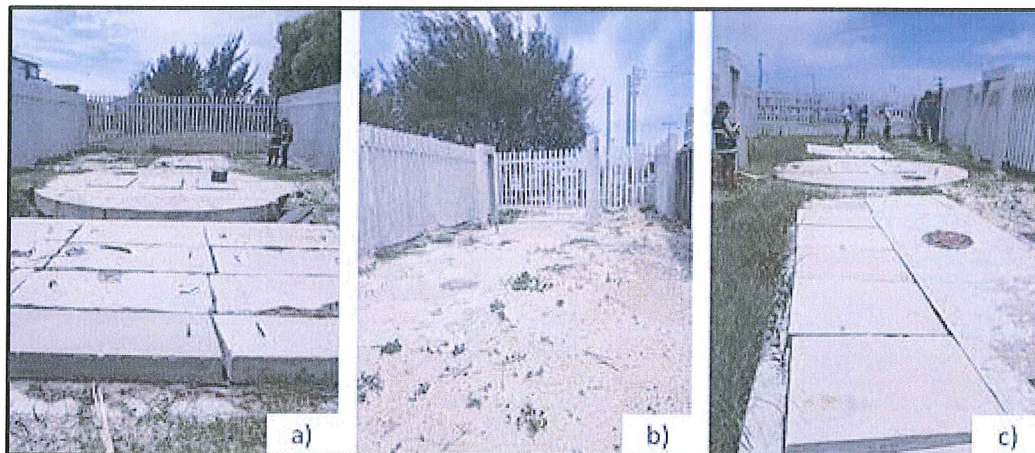
Figura 15: Vista das Estações de Bombeamento de Esgoto que ainda não estão em operação. a) Vista da EBE localizada entre as ruas Rio das Várzeas e Ibirapuitã; b) Vista da EBE localizada entre as ruas Rio dos Sinos e Beira-mar; c) Vista da EBE localizada entre as ruas Rio Guarita e Beira-mar.

Na figura 15 são apresentados os registros fotográficos das estações de bombeamento de esgoto em implantação visitadas.

A partir do momento que a Agesan-RS iniciar a fiscalização regular no município de Xangri-lá, as vistorias das estações de bombeamento de esgoto terão abordagem focada nos seguintes pontos: vazamentos, condições estruturais e segurança operacional.

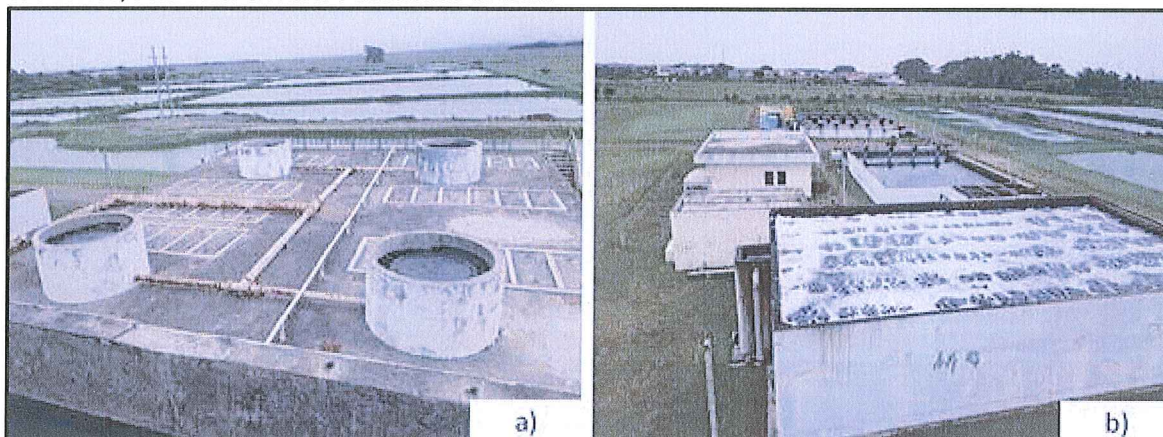
Figura 17: Vistas da ETE II. a) vista do reator UASB e das bacias de infiltração; b) vista dos filtros biológicos aerados submersos, tratamento terciário e tratamento do lodo.

A ETE II, por sua vez, tem vazão de projeto de 100 l.s<sup>-1</sup>. Essa estação é composta por tratamento preliminar com gradeamento, desarenador e calha Parshall. tratamento preliminar com gradeamento, tratamento secundário com filtros biológicos aerados submersos (FBAS), unidade de mistura rápida, floculador, decantador secundário, além de tratamento terciário com câmaras de desinfecção do efluente, bacias de infiltração e leito de secagem. Na figura 17, estão demonstrados os registros fotográficos da ETE 2. Os registros operacionais da ETE II dos meses de setembro a novembro de 2021 indicam vazão mínima de 5,9 l.s<sup>-1</sup> e vazão máxima de 45,6 l.s<sup>-1</sup>.

Cabe destacar que a ETE II foi construída com recurso do Condomínio de Empregadores de Xangri-lá e que sua Licença de Operação foi concedida diretamente para a Corsan. Entretanto, existem ainda alguns condomínios localizados no município que não encaminham seu esgoto nem para a ETE Figueirinha nem para a ETE 2. A solução local adotada nesses casos é o sistema de tratamento individual, em nível primário por meio de sistema de fossas sépticas, filtro anaeróbio e sumidouro.

A partir do momento que a Agesan-RS iniciar a fiscalização regular no município de Xangri-lá, a vistoria da estação de tratamento de esgotos terá abordagem focada nos seguintes pontos: vazão de operação, qualidade do efluente final e destinação correta de lodos, além da verificação das condições estruturais e segurança operacional.

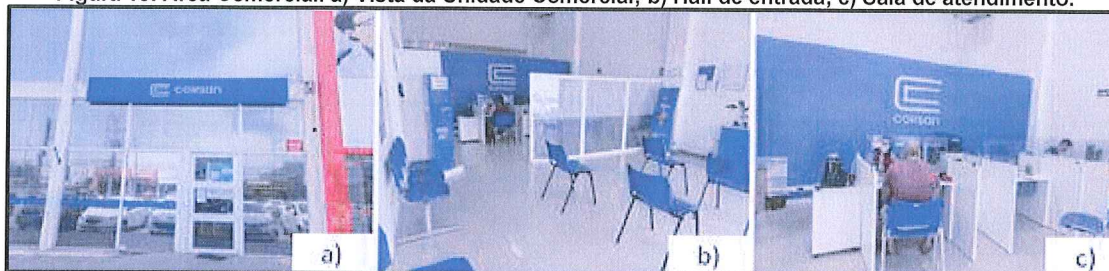
Figura 18: Área Comercial. a) Vista da Unidade Comercial; b) Hall de entrada; c) Sala de atendimento.

O atendimento aos usuários de Xangri-lá é realizado na Av. Paraguassú, n. 1154 (figura 18). A unidade conta com terminal de autoatendimento para acolhimento inicial dos clientes. Para atendimento presencial, são disponibilizados dois guichês com um atendente em cada. Destaca-se que são tomadas as devidas precauções no combate ao Covid-19. A Agesan-RS não teve acesso aos dados referentes ao total de ligações, ao total de economias atendidas, ao percentual de hidrometração nem ao índice de perdas na distribuição atingido. A futura fiscalização terá abordagem focada nos seguintes pontos: a qualidade do atendimento e do fornecimento de água e a gestão administrativa.
