## REGULAÇÃO - RELATÓRIO TÉCNICO DE FISCALIZAÇÃO N. 002/2022 – RTF

Fiscalização Técnica no Sistema de  
Abastecimento de Água e Sistema de  
Esgotamento Sanitário de Tramandaí/RS.

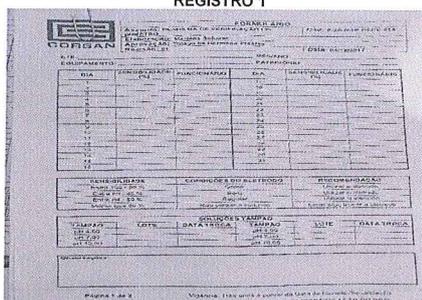
REGISTRO 1

NC	CÓDIGO DA NC	UNIDADE	ETE
1	5.10	CONSTATAÇÃO	Equipamentos não apresentam resultado de calibração
<b>GRUPO</b>	<b>PRAZO</b>	<b>NÃO CONFORMIDADE</b>	Ausência de evidência de calibração dos equipamentos.
2	01/12/2022	OBSERVAÇÃO	REINCIDENTE - Transferida da NC 136 do RTFA n. 98/2021

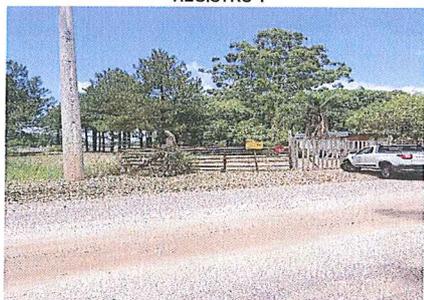
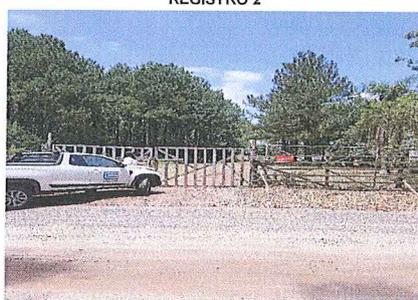
NC	CÓDIGO DA NC	UNIDADE	ETE
2	5.3	CONSTATAÇÃO	Sem identificação
<b>GRUPO</b>	<b>PRAZO</b>	<b>NÃO CONFORMIDADE</b>	Inexistência de placa de identificação da área
2	01/12/2022	OBSERVAÇÃO	REINCIDENTE - Transferida da NC 137 do RTFA n. 98/2021

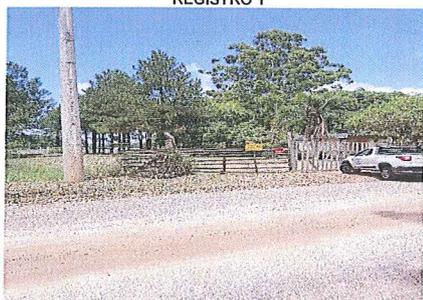
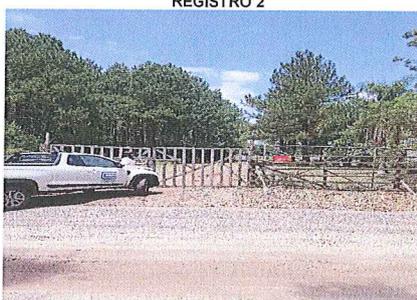
NC	CÓDIGO DA NC	UNIDADE	ETE
3	5.2	CONSTATAÇÃO	Não encontrado placa de licença operacional
<b>GRUPO</b>	<b>PRAZO</b>	<b>NÃO CONFORMIDADE</b>	Ausência de placa com a licença operacional
2	01/12/2022	OBSERVAÇÃO	REINCIDENTE - Transferida da NC 138 do RTFA n. 98/2021

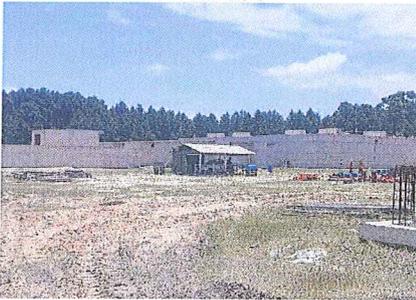
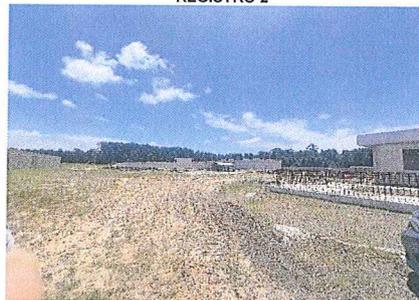
NC	CÓDIGO DA NC	UNIDADE	ETE
4	5.17	CONSTATAÇÃO	ETE nova está com construção interrompida
<b>GRUPO</b>	<b>PRAZO</b>	<b>NÃO CONFORMIDADE</b>	ETE nova está com construção interrompida
2	01/12/2022	OBSERVAÇÃO	REINCIDENTE - Transferida da NC 139 do RTFA n. 98/2021

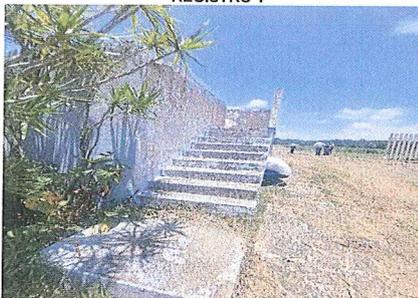
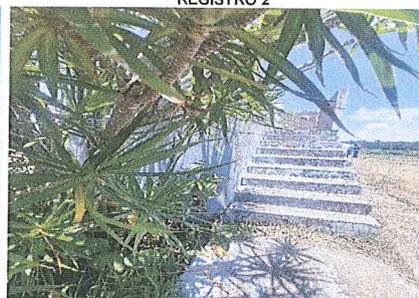
NC	CÓDIGO DA NC	UNIDADE	ETE
5	5.18	CONSTATAÇÃO	Ausência de corrimão na escada de acesso à Calha Parshall
<b>GRUPO</b>	<b>PRAZO</b>	<b>NÃO CONFORMIDADE</b>	Não proporcionar a segurança das edificações e dos operadores
2	01/12/2022	OBSERVAÇÃO	-

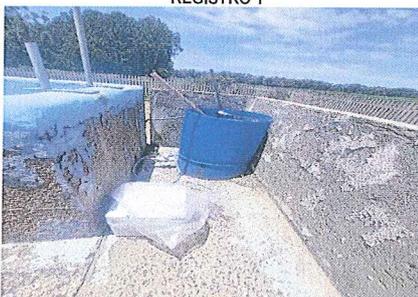
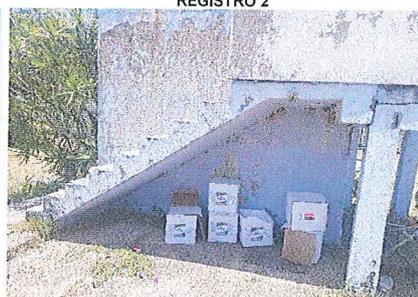
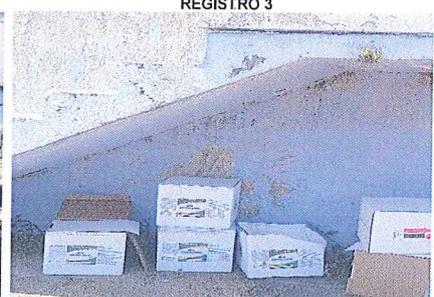
NC	CÓDIGO DA NC	UNIDADE	ETE
6	5.19	CONSTATAÇÃO	Acúmulo de materiais
<b>GRUPO</b>	<b>PRAZO</b>	<b>NÃO CONFORMIDADE</b>	Acúmulo de resíduos em local inapropriado e/ou armazenamento inadequado
2	365 dias	OBSERVAÇÃO	-

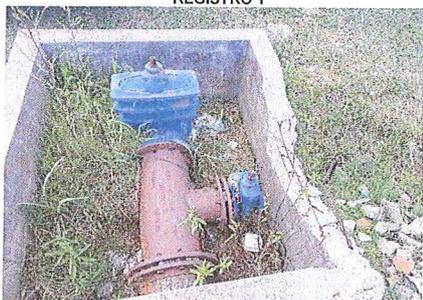
REGISTRO 1

NC	CÓDIGO DA NC	UNIDADE	ETE
7	5.18	CONSTATAÇÃO	Ausência de grelha sobre câmaras de registros de manobra e presença de vegetação.
<b>GRUPO</b>	<b>PRAZO</b>	<b>NÃO CONFORMIDADE</b>	Não proporcionar a segurança das edificações e dos operadores e falta de limpeza e conservação.
2	365 dias	OBSERVAÇÃO	-

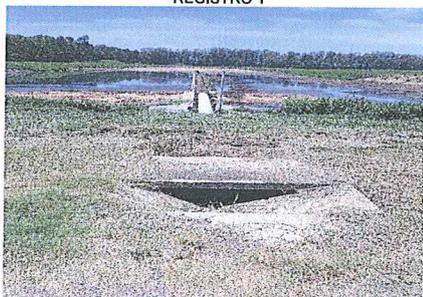
REGISTRO 1

NC	CÓDIGO DA NC	UNIDADE	ETE
8	5.18	CONSTATAÇÃO	Tampa da caixa de manobra quebrada
<b>GRUPO</b>	<b>PRAZO</b>	<b>NÃO CONFORMIDADE</b>	Falta de conservação e manutenção preventiva de unidade
2	01/12/2022	OBSERVAÇÃO	REINCIDENTE - Transferida da NC 132 do RTFA n. 98/2021

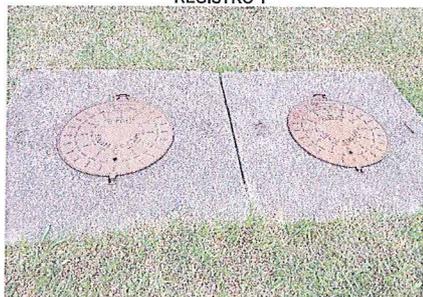
REGISTRO 1

NC	CÓDIGO DA NC	UNIDADE	ETE
9	4.1	CONSTATAÇÃO	Sem identificação
<b>GRUPO</b>	<b>PRAZO</b>	<b>NÃO CONFORMIDADE</b>	Inexistência de placa de identificação da área
2	01/12/2022	OBSERVAÇÃO	REINCIDENTE - Transferida da NC 148 do RTFA n. 98/2021

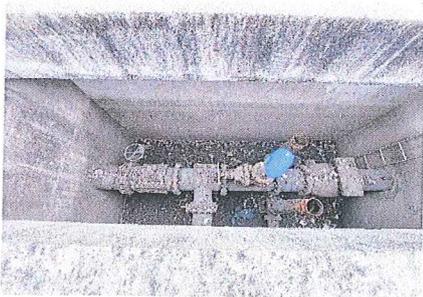
REGISTRO 1

NC	CÓDIGO DA NC	UNIDADE	EBE PRINCIPAL
13	4.7	CONSTATAÇÃO	Ausência de grelha sobre câmaras de registros de manobra.
<b>GRUPO</b>	<b>PRAZO</b>	<b>NÃO CONFORMIDADE</b>	Não proporcionar a segurança das edificações e dos operadores.
2	01/12/2022	OBSERVAÇÃO	REINCIDENTE - Transferida da NC 144 do RTFA n. 98/2021

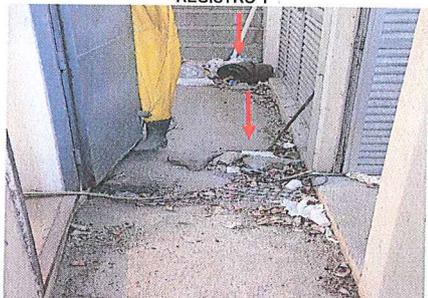
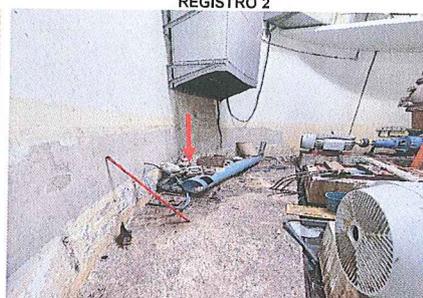
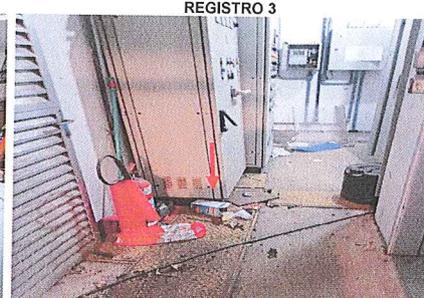
NC	CÓDIGO DA NC	UNIDADE	EBE PRINCIPAL
14	4.8	CONSTATAÇÃO	Acúmulo de materiais
<b>GRUPO</b>	<b>PRAZO</b>	<b>NÃO CONFORMIDADE</b>	Acúmulo de resíduos em local inapropriado e/ou armazenamento inadequado
2	01/12/2022	OBSERVAÇÃO	REINCIDENTE - Transferida da NC 145 do RTFA n. 98/2021

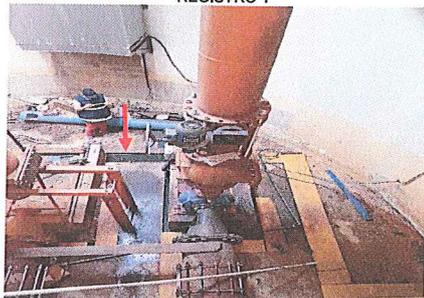
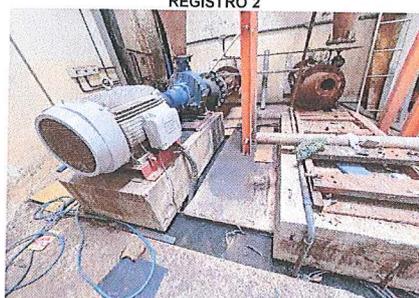
NC	CÓDIGO DA NC	UNIDADE	EBE PRINCIPAL
15	4.6	CONSTATAÇÃO	Canaletas elétricas com água acumulada
<b>GRUPO</b>	<b>PRAZO</b>	<b>NÃO CONFORMIDADE</b>	Falta de conservação e manutenção preventiva de unidade
2	01/12/2022	OBSERVAÇÃO	REINCIDENTE - Transferida da NC 147 do RTFA n. 98/2021

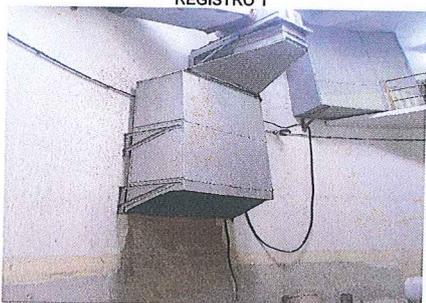
REGISTRO 1

NC	CÓDIGO DA NC	UNIDADE	EBE PRINCIPAL
16	4.6	CONSTATAÇÃO	Exaustor não funciona
<b>GRUPO</b>	<b>PRAZO</b>	<b>NÃO CONFORMIDADE</b>	Falta de conservação e manutenção preventiva de unidade
2	01/12/2022	OBSERVAÇÃO	REINCIDENTE - Transferida da NC 146 do RTFA n. 98/2021

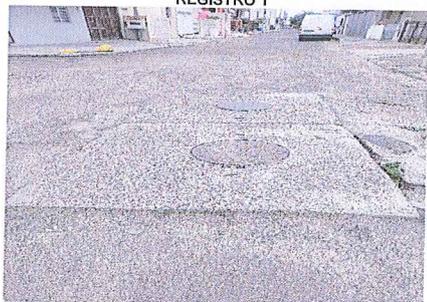
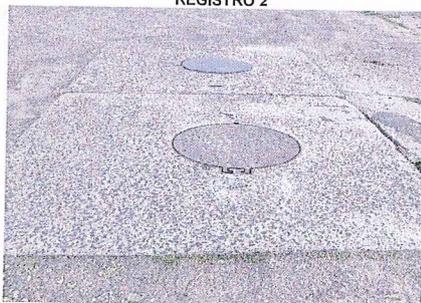
NC	CÓDIGO DA NC	UNIDADE	EBE MANOEL CEZÁRIO
17	4.1	CONSTATAÇÃO	Sem identificação
<b>GRUPO</b>	<b>PRAZO</b>	<b>NÃO CONFORMIDADE</b>	Inexistência de placa de identificação da área
2	01/12/2022	OBSERVAÇÃO	REINCIDENTE - Transferida da NC 141 do RTFA n. 98/2021

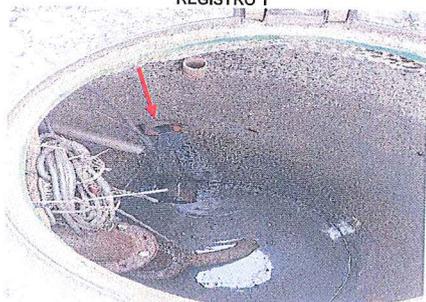
REGISTRO 1

NC	CÓDIGO DA NC	UNIDADE	EBE MANOEL CEZÁRIO
18	4.6	CONSTATAÇÃO	Ausência de estruturas para retenção de sólidos
<b>GRUPO</b>	<b>PRAZO</b>	<b>NÃO CONFORMIDADE</b>	Acúmulo de resíduos sólidos
2	365 dias	OBSERVAÇÃO	-

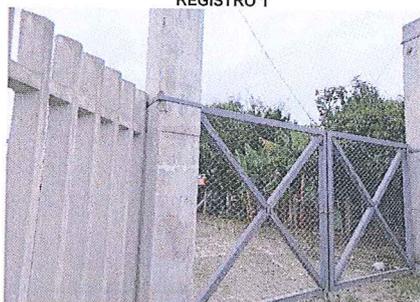
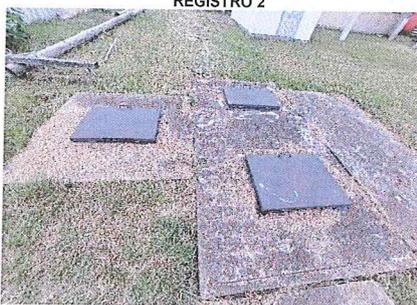
NC	CÓDIGO DA NC	UNIDADE	EBE ERNESTO BANDEIRA
19	4.1	CONSTATAÇÃO	Sem identificação
GRUPO	PRAZO	NÃO CONFORMIDADE	Inexistência de placa de identificação da área
2	01/12/2022	OBSERVAÇÃO	REINCIDENTE - Transferida da NC 140 do RTFA n. 98/2021

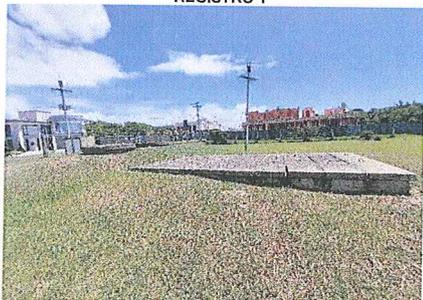
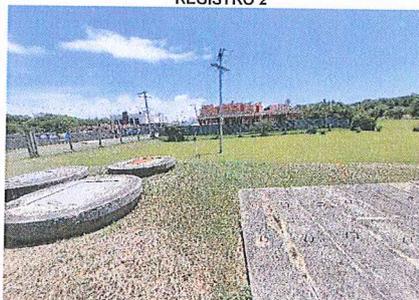
NC	CÓDIGO DA NC	UNIDADE	EBE 2
20	4.1	CONSTATAÇÃO	Sem identificação
GRUPO	PRAZO	NÃO CONFORMIDADE	Inexistência de placa de identificação da área
2	01/12/2022	OBSERVAÇÃO	REINCIDENTE - Transferida da NC 151 do RTFA n. 98/2021

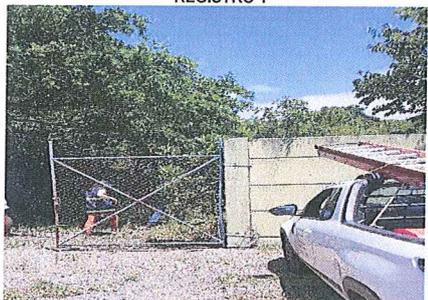
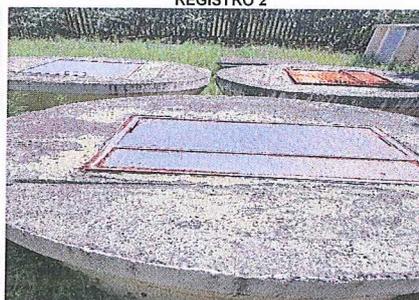
NC	CÓDIGO DA NC	UNIDADE	EBE 1
22	4.1	CONSTATAÇÃO	Sem identificação
GRUPO	PRAZO	NÃO CONFORMIDADE	Inexistência de placa de identificação da área
2	01/12/2022	OBSERVAÇÃO	REINCIDENTE - Transferida da NC 149 do RTFA n. 98/2021

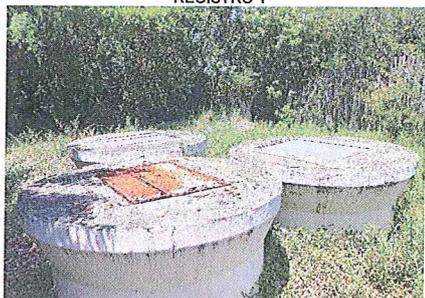
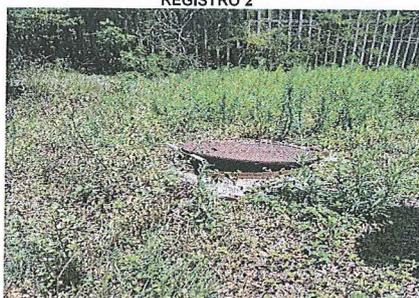
NC	CÓDIGO DA NC	UNIDADE	EBE 1
24	4.8	CONSTATAÇÃO	Presença de vegetação excessiva
GRUPO	PRAZO	NÃO CONFORMIDADE	Falta de conservação e manutenção preventiva de unidade
2	365 dias	OBSERVAÇÃO	-

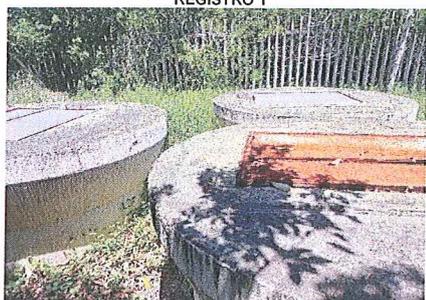
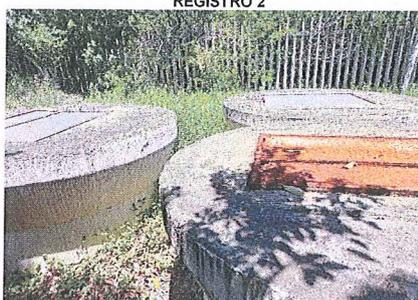
NC	CÓDIGO DA NC	UNIDADE	EBE 1
25	4.6	CONSTATAÇÃO	Oxidação da tampa do poço de sucção da bomba
<b>GRUPO</b>	<b>PRAZO</b>	<b>NÃO CONFORMIDADE</b>	Falta de conservação e manutenção preventiva de unidade
2	365 dias	OBSERVAÇÃO	-

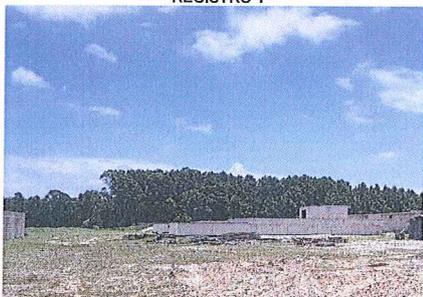
REGISTRO 1

NC	CÓDIGO DA NC	UNIDADE	ETE
26	5.4	CONSTATAÇÃO	Falta de cercamento
<b>GRUPO</b>	<b>PRAZO</b>	<b>NÃO CONFORMIDADE</b>	Não isolar a área dando condições de acesso à pessoas não-autorizadas
2	365 dias	OBSERVAÇÃO	-

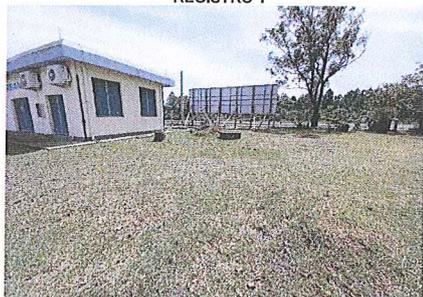
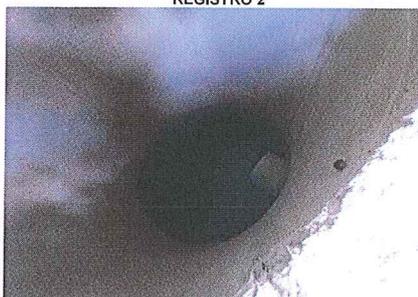
NC	CÓDIGO DA NC	UNIDADE	ETA
27	3.6	CONSTATAÇÃO	Lodo da ETA retornando ao corpo receptor sem tratamento.
<b>GRUPO</b>	<b>PRAZO</b>	<b>NÃO CONFORMIDADE</b>	Lodo da ETA retornando ao corpo receptor sem tratamento
2	01/12/2022	OBSERVAÇÃO	REINCIDENTE - Transferência da NC 1 do RTFA n. 098/2021

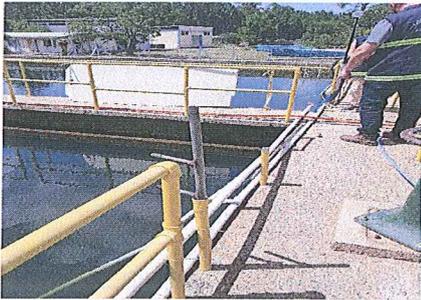
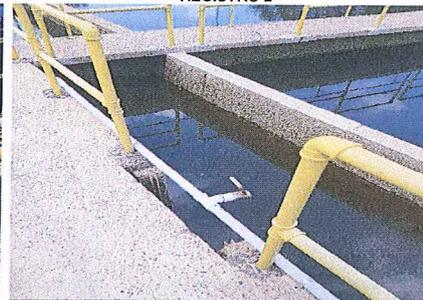
NC	CÓDIGO DA NC	UNIDADE	ETA
28	3.19	CONSTATAÇÃO	Falta de guarda-corpo
<b>GRUPO</b>	<b>PRAZO</b>	<b>NÃO CONFORMIDADE</b>	Não proporcionar a segurança das edificações e dos operadores
2	01/12/2022	<b>OBSERVAÇÃO</b>	REINCIDENTE - Transferida da NC 2 do RTFA n. 098/2021

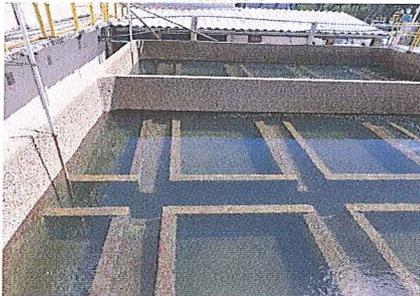
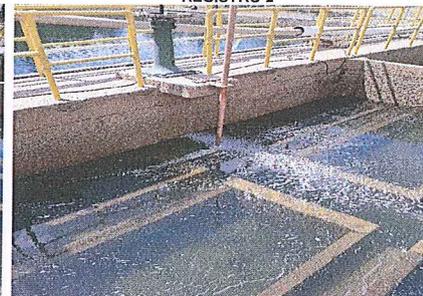
NC	CÓDIGO DA NC	UNIDADE	ETA
29	3.7	CONSTATAÇÃO	As canaletas de coleta de água decantada estão operando afogadas, operando com vazão de 190 l/s (vazão de projeto de 150 l/s)
<b>GRUPO</b>	<b>PRAZO</b>	<b>NÃO CONFORMIDADE</b>	Operando acima da vazão de projeto
2	01/12/2022	<b>OBSERVAÇÃO</b>	REINCIDENTE - Transferida da NC 3 do RTFA n. 098/2021

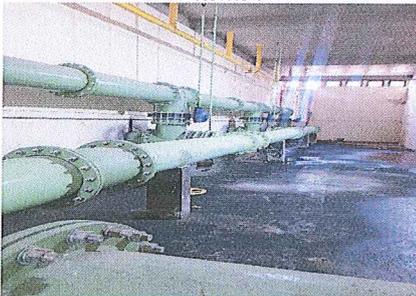
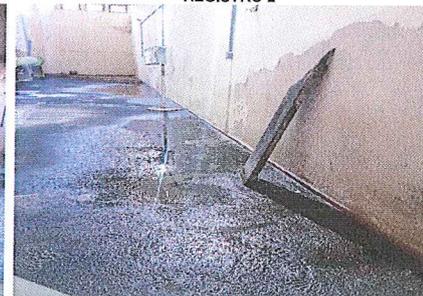
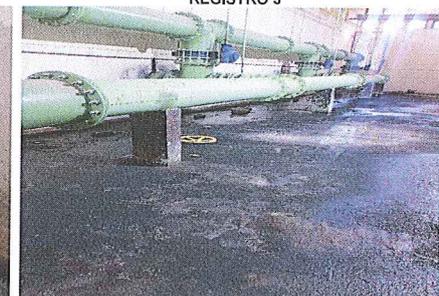
NC	CÓDIGO DA NC	UNIDADE	ETA
30	3.6	CONSTATAÇÃO	Drenagem da área externa vertendo para sala das tubulações de saída da ETA
<b>GRUPO</b>	<b>PRAZO</b>	<b>NÃO CONFORMIDADE</b>	Drenagem da estrutura inadequada.
2	01/12/2022	<b>OBSERVAÇÃO</b>	REINCIDENTE - Transferida da NC 4 do RTFA n. 098/2021

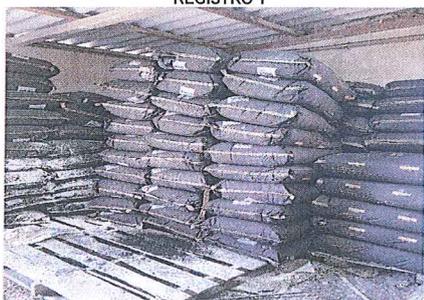
REGISTRO 1

NC	CÓDIGO DA NC	UNIDADE	ETA
31	3.8	CONSTATAÇÃO	Armazenamento manual de produtos químicos com altura superior a 1,8 m
<b>GRUPO</b>	<b>PRAZO</b>	<b>NÃO CONFORMIDADE</b>	Não proporcionar a segurança das edificações e dos operadores
2	01/03/2022	OBSERVAÇÃO	REINCIDENTE - Transferida da NC 6 do RTFA n. 098/2021

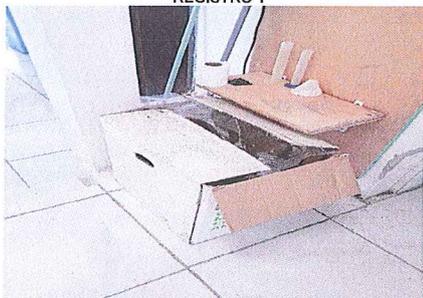
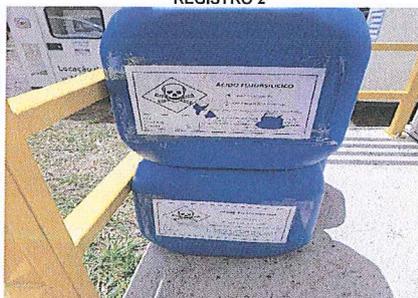
NC	CÓDIGO DA NC	UNIDADE	ETA
32	3.6	CONSTATAÇÃO	Acúmulo de resíduos em local inadequado e/ou armazenamento inadequado
<b>GRUPO</b>	<b>PRAZO</b>	<b>NÃO CONFORMIDADE</b>	Acúmulo de resíduos em local inadequado e/ou armazenamento inadequado
2	01/03/2022	OBSERVAÇÃO	REINCIDENTE - Transferida da NC 7 do RTFA n. 098/2021

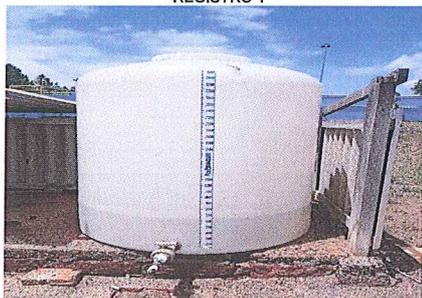
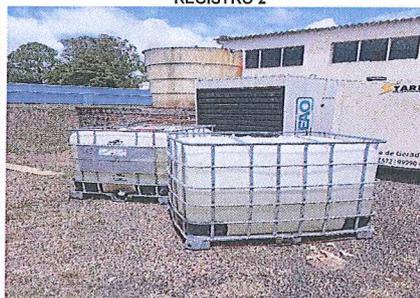
NC	CÓDIGO DA NC	UNIDADE	ETA
33	3.8	CONSTATAÇÃO	Inexistência de identificação do armazenamento de produtos químicos.
<b>GRUPO</b>	<b>PRAZO</b>	<b>NÃO CONFORMIDADE</b>	Falta de identificação de produtos químicos.
2	01/03/2022	OBSERVAÇÃO	REINCIDENTE - Transferida da NC 8 do RTFA n. 098/2021

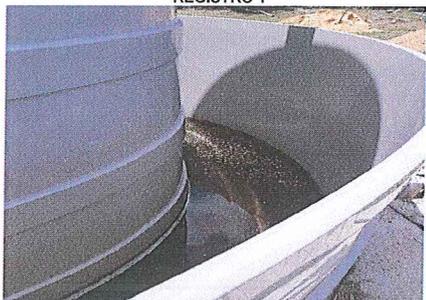
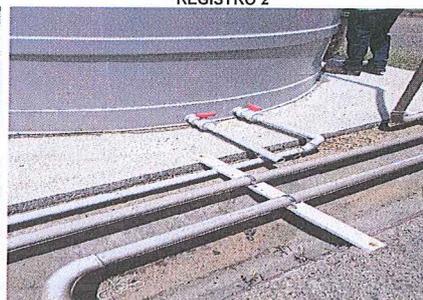
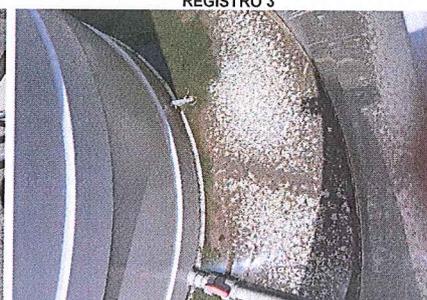
NC	CÓDIGO DA NC	UNIDADE	ETA
34	3.8	CONSTATAÇÃO	Acúmulo de água parada nas contenções dos produtos químicos
GRUPO	PRAZO	NÃO CONFORMIDADE	Acúmulo de resíduos em local inapropriado e/ou armazenamento inadequado
2	01/03/2022	OBSERVAÇÃO	REINCIDENTE - Transferida da NC 9 do RTFA n. 098/2021

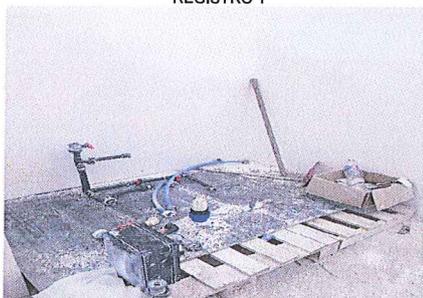
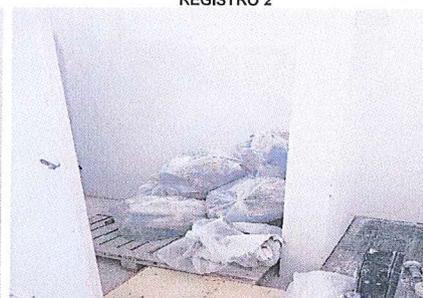
NC	CÓDIGO DA NC	UNIDADE	ETA
35	3.6	CONSTATAÇÃO	Acúmulo de resíduos em local inapropriado e/ou armazenamento inadequado
GRUPO	PRAZO	NÃO CONFORMIDADE	Acúmulo de resíduos em local inapropriado e/ou armazenamento inadequado
2	01/03/2022	OBSERVAÇÃO	REINCIDENTE - Transferida da NC 10 do RTFA n. 098/2021

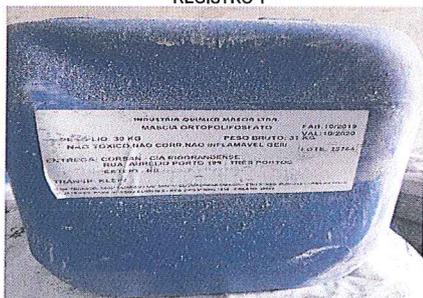
REGISTRO 1

NC	CÓDIGO DA NC	UNIDADE	ETA
36	3.8	CONSTATAÇÃO	Produto químico vencido
GRUPO	PRAZO	NÃO CONFORMIDADE	Possuir em suas dependências produto do processo fora do prazo de validade.
2	01/03/2022	OBSERVAÇÃO	REINCIDENTE - Transferida da NC 12 do RTFA n. 098/2021

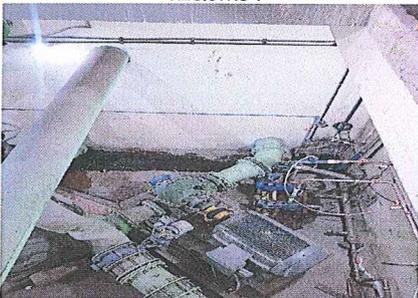
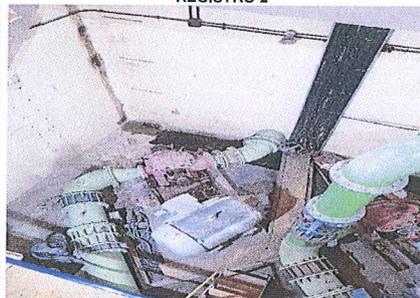
NC	CÓDIGO DA NC	UNIDADE	ETA
38	2.7	CONSTATAÇÃO	EBAT - 2º recalque
<b>GRUPO</b>	<b>PRAZO</b>	<b>NÃO CONFORMIDADE</b>	Mancal da bomba sem proteção
2	01/12/2022	<b>OBSERVAÇÃO</b>	Não proporcionar a segurança das edificações e dos operadores
2	01/12/2022	<b>OBSERVAÇÃO</b>	REINCIDENTE - Transferida da NC 16 do RTFA n. 098/2021

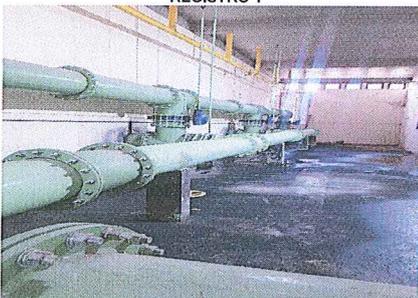
REGISTRO 1

NC	CÓDIGO DA NC	UNIDADE	ETA
39	2.3	CONSTATAÇÃO	EBAT - 2º recalque
<b>GRUPO</b>	<b>PRAZO</b>	<b>NÃO CONFORMIDADE</b>	Exaustor da sala de bombas não funciona
2	01/12/2022	<b>OBSERVAÇÃO</b>	Falta de conservação e manutenção preventiva de unidade.
2	01/12/2022	<b>OBSERVAÇÃO</b>	REINCIDENTE - Transferida da NC 17 do RTFA n. 098/2021

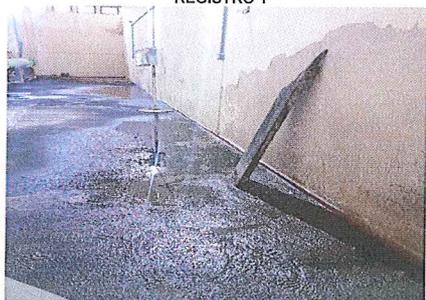
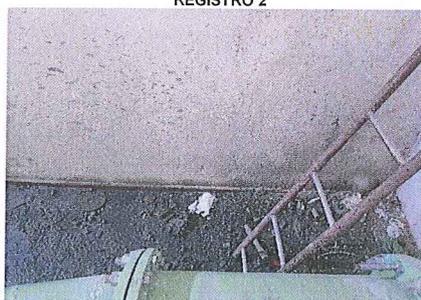
NC	CÓDIGO DA NC	UNIDADE	EBAT - 2º recalque
40	2.6	CONSTATAÇÃO	Acúmulo de resíduos em local inapropriado e/ou armazenamento inadequado
GRUPO	PRAZO	NÃO CONFORMIDADE	Acúmulo de resíduos em local inapropriado e/ou armazenamento inadequado
2	01/12/2022	OBSERVAÇÃO	REINCIDENTE - Transferida da NC 18 do RTFA n. 098/2021

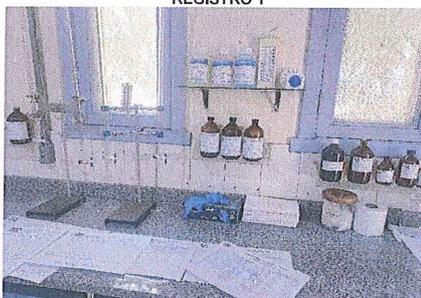
REGISTRO 1

NC	CÓDIGO DA NC	UNIDADE	ETE
41	5.18	CONSTATAÇÃO	Ausência de lavas olhos e chuveiro de emergência
GRUPO	PRAZO	NÃO CONFORMIDADE	Não proporcionar a segurança dos operadores
2	365 dias	OBSERVAÇÃO	-

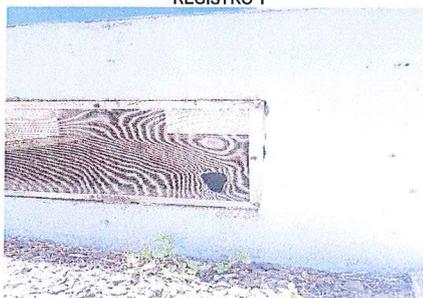
REGISTRO 1

NC	CÓDIGO DA NC	UNIDADE	RESERVATÓRIO R0
42	6.5	CONSTATAÇÃO	Tela de proteção danificada
GRUPO	PRAZO	NÃO CONFORMIDADE	Ausência de tubulação de ventilação protegidas com tela e com cobertura que impeça a entrada de água de chuva e limite a entrada de poeira.
2	01/03/2022	OBSERVAÇÃO	REINCIDENTE - Transferida da NC 20 do RTFA n. 098/2021

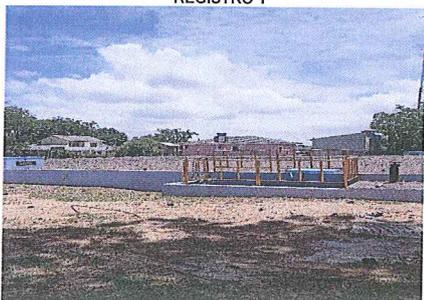
REGISTRO 1

NC	CÓDIGO DA NC	UNIDADE	RESERVATÓRIO R0
43	6.1	CONSTATAÇÃO	Inexistência de placa de identificação do reservatório
GRUPO	PRAZO	NÃO CONFORMIDADE	Inexistência de placa de identificação do reservatório
2	01/12/2022	OBSERVAÇÃO	REINCIDENTE - Transferida da NC 22 do RTFA n. 098/2021

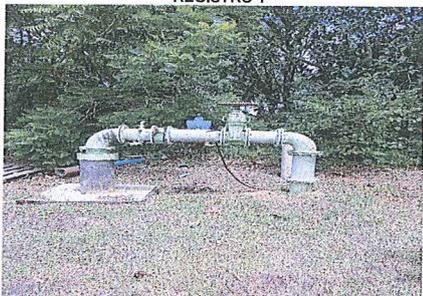
REGISTRO 1

NC	CÓDIGO DA NC	UNIDADE	POÇO ETA 1
44	1.1	CONSTATAÇÃO	Inexistência de placa de identificação do poço
GRUPO	PRAZO	NÃO CONFORMIDADE	Inexistência de placa de identificação do poço
2	01/12/2022	OBSERVAÇÃO	REINCIDENTE - Transferida da NC 23 do RTFA n. 098/2021

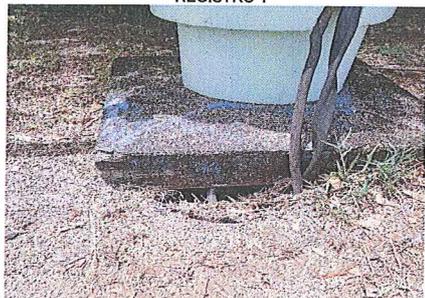
REGISTRO 1

NC	CÓDIGO DA NC	UNIDADE	POÇO ETA 1
45	1.7	CONSTATAÇÃO	Abertura abaixo da laje do poço
GRUPO	PRAZO	NÃO CONFORMIDADE	Falta de conservação e manutenção preventiva de unidade.
2	30/05/2022	OBSERVAÇÃO	REINCIDENTE - Transferida da NC 24 do RTFA n. 098/2021

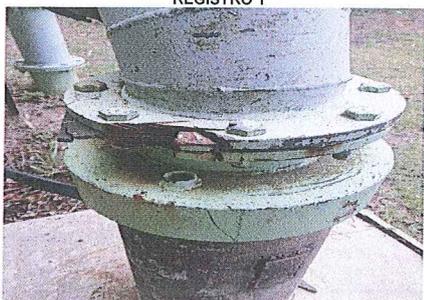
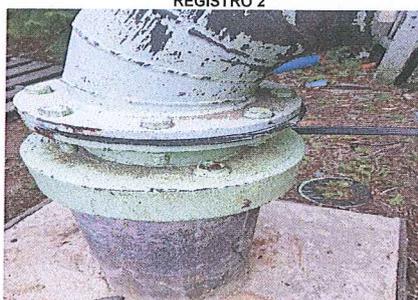
NC	CÓDIGO DA NC	UNIDADE	POÇO ETA 1
46	1.11	CONSTATAÇÃO	Tampa está com a superfície aberta
GRUPO	PRAZO	NÃO CONFORMIDADE	A tampa do poço não protege de contaminações superficiais
2	30/05/2022	OBSERVAÇÃO	REINCIDENTE - Transferida da NC 25 do RTFA n. 098/2021

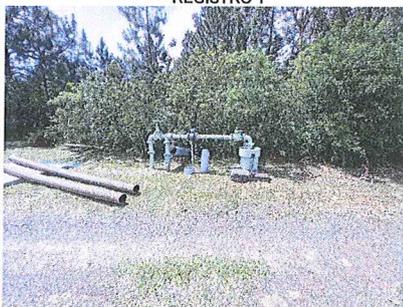
REGISTRO 1

NC	CÓDIGO DA NC	UNIDADE	POÇO ETA 1
47	1.8	CONSTATAÇÃO	Não possui tratamento por simples desinfecção
GRUPO	PRAZO	NÃO CONFORMIDADE	Água captada não está sendo tratada
2	01/12/2022	OBSERVAÇÃO	REINCIDENTE - Transferida da NC 26 do RTFA n. 098/2021

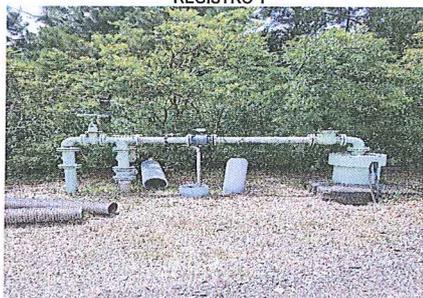
REGISTRO 1

NC	CÓDIGO DA NC	UNIDADE	POÇO ETA 3
48	1.1	CONSTATAÇÃO	Inexistência de placa de identificação do poço
GRUPO	PRAZO	NÃO CONFORMIDADE	Inexistência de placa de identificação do poço
2	01/12/2022	OBSERVAÇÃO	REINCIDENTE - Transferência da NC 27 do RTFA n. 098/2021

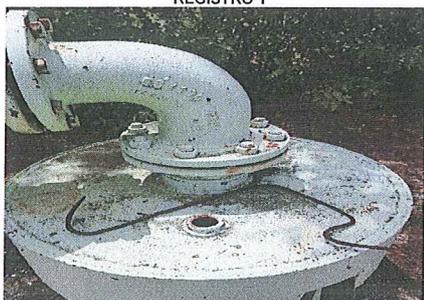
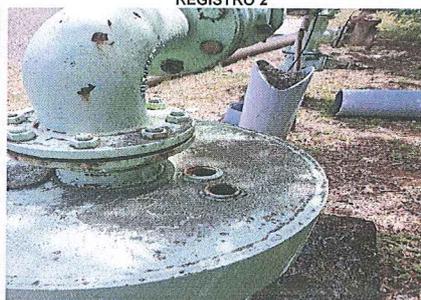
NC	CÓDIGO DA NC	UNIDADE	POÇO ETA 3
49	1.11	CONSTATAÇÃO	Tampa está com a superfície aberta
GRUPO	PRAZO	NÃO CONFORMIDADE	A tampa do poço não protege de contaminações superficiais
2	30/05/2022	OBSERVAÇÃO	REINCIDENTE - Transferida da NC 28 do RTFA n. 098/2021

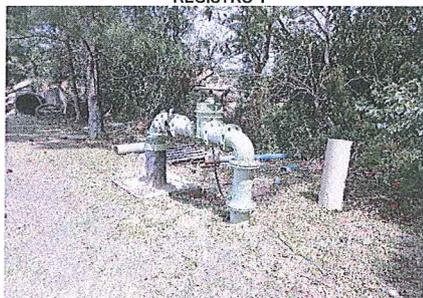
REGISTRO 1

NC	CÓDIGO DA NC	UNIDADE	POÇO ETA 3
50	1.8	CONSTATAÇÃO	Não possui tratamento por simples desinfecção
GRUPO	PRAZO	NÃO CONFORMIDADE	Água captada não está sendo tratada
2	01/12/2022	OBSERVAÇÃO	REINCIDENTE - Transferida da NC 29 do RTFA n. 098/2021

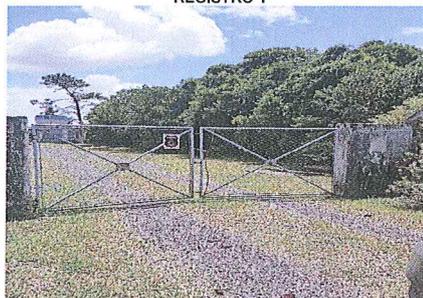
REGISTRO 1

NC	CÓDIGO DA NC	UNIDADE	CAPTAÇÃO
51	1.1	CONSTATAÇÃO	Inexistência de placa de identificação
GRUPO	PRAZO	NÃO CONFORMIDADE	Inexistência de placa de identificação
2	01/12/2022	OBSERVAÇÃO	REINCIDENTE - Transferência da NC 30 do RTFA n. 098/2021

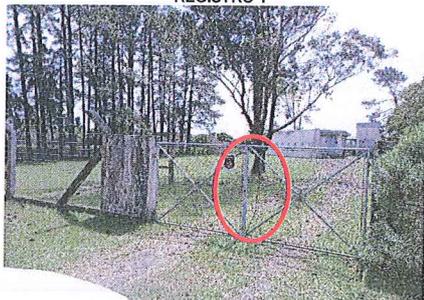
REGISTRO 1

NC	CÓDIGO DA NC	UNIDADE	CAPTAÇÃO
52	1.2	CONSTATAÇÃO	Grade do portão danificada
GRUPO	PRAZO	NÃO CONFORMIDADE	Falta de conservação e manutenção preventiva de unidade.
2	01/12/2022	OBSERVAÇÃO	REINCIDENTE - Transferida da NC 31 do RTFA n. 098/2021

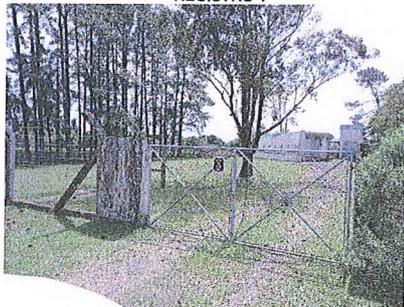
REGISTRO 1

NC	CÓDIGO DA NC	UNIDADE	CAPTAÇÃO
53	1.2	CONSTATAÇÃO	Portão não está devidamente cadeado
GRUPO	PRAZO	NÃO CONFORMIDADE	Falta de conservação e manutenção preventiva de unidade.
2	01/12/2022	OBSERVAÇÃO	REINCIDENTE - Transferida da NC 32 do RTFA n. 098/2021

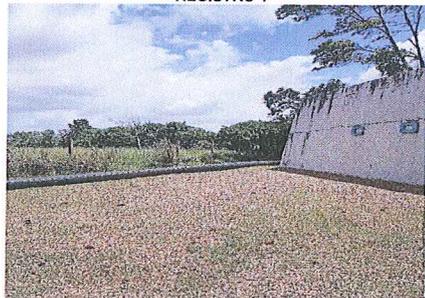
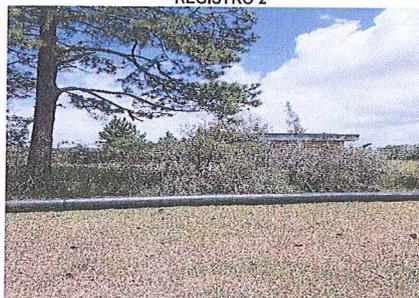
NC	CÓDIGO DA NC	UNIDADE	CAPTAÇÃO
54	1.2	CONSTATAÇÃO	Área da captação não está cercada adequadamente.
GRUPO	PRAZO	NÃO CONFORMIDADE	Não isolar a área dando condição ao acesso de pessoas não-autorizadas e sem garantir bom estado de limpeza do local
2	01/12/2022	OBSERVAÇÃO	REINCIDENTE - Transferida da NC 33 do RTFA n. 098/2021

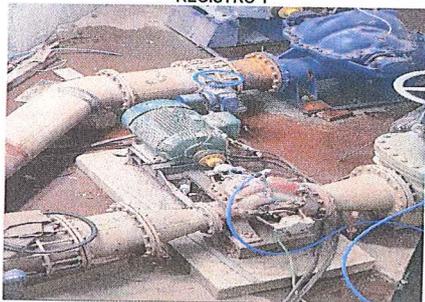
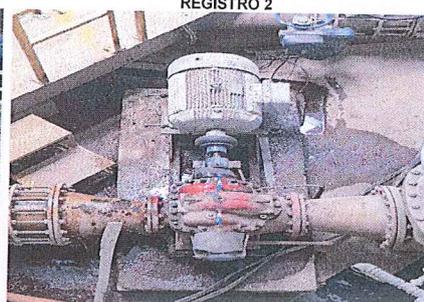
NC	CÓDIGO DA NC	UNIDADE	CAPTAÇÃO
55	1.8	CONSTATAÇÃO	Mancal da bomba sem proteção
GRUPO	PRAZO	NÃO CONFORMIDADE	Não proporcionar a segurança das edificações e dos operadores
2	01/12/2022	OBSERVAÇÃO	REINCIDENTE - Transferida da NC 34 do RTFA n. 098/2021

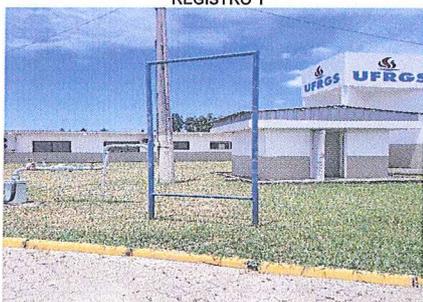
REGISTRO 1

NC	CÓDIGO DA NC	UNIDADE	POÇO EMB01
58	1.1	CONSTATAÇÃO	Inexistência de placa de identificação
<b>GRUPO</b>	<b>PRAZO</b>	<b>NÃO CONFORMIDADE</b>	Inexistência de placa de identificação
2	01/12/2022	<b>OBSERVAÇÃO</b>	REINCIDENTE - Transferida da NC 37 do RTFA n. 098/2021

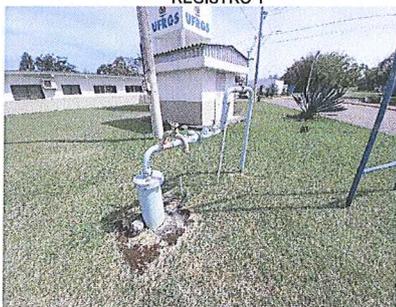
REGISTRO 1

NC	CÓDIGO DA NC	UNIDADE	POÇO EMB01
59	1.2	CONSTATAÇÃO	Área da captação não está cercada adequadamente.
<b>GRUPO</b>	<b>PRAZO</b>	<b>NÃO CONFORMIDADE</b>	Não isolar a área dando condição ao acesso de pessoas não-autorizadas e sem garantir bom estado de limpeza do local
2	01/12/2022	<b>OBSERVAÇÃO</b>	REINCIDENTE - Transferida da NC 38 do RTFA n. 098/2021

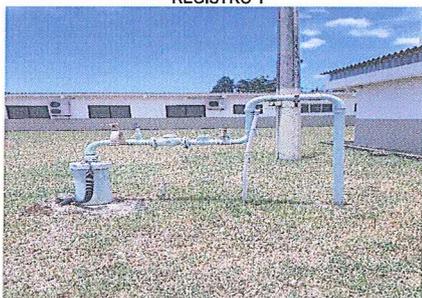
REGISTRO 1

NC	CÓDIGO DA NC	UNIDADE	POÇO EMB01
60	1.7	CONSTATAÇÃO	Laje com rachadura e vegetação
<b>GRUPO</b>	<b>PRAZO</b>	<b>NÃO CONFORMIDADE</b>	Falta de conservação e manutenção preventiva de unidade.
2	01/12/2022	<b>OBSERVAÇÃO</b>	REINCIDENTE - Transferida da NC 39 do RTFA n. 098/2021

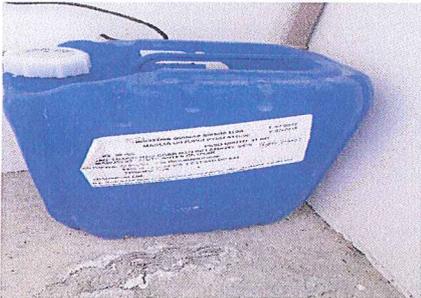
REGISTRO 1

NC	CÓDIGO DA NC	UNIDADE	POÇO EMB01
61	1.1	CONSTATAÇÃO	Produto químico vencido
GRUPO	PRAZO	NÃO CONFORMIDADE	Possuir em suas dependências produto do processo fora do prazo de validade.
2	01/03/2022	OBSERVAÇÃO	REINCIDENTE - Transferida da NC 40 do RTFA n. 098/2021

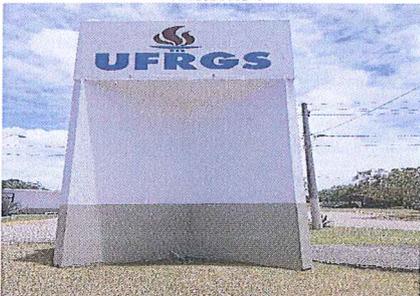
REGISTRO 1

NC	CÓDIGO DA NC	UNIDADE	RESERVATÓRIO POÇO EMB01
62	1.1	CONSTATAÇÃO	Inexistência de placa de identificação
GRUPO	PRAZO	NÃO CONFORMIDADE	Inexistência de placa de identificação
2	01/03/2022	OBSERVAÇÃO	REINCIDENTE - Transferida da NC 41 do RTFA n. 098/2021

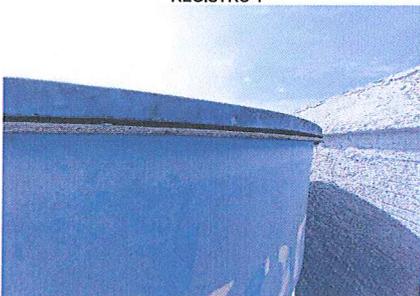
REGISTRO 1

NC	CÓDIGO DA NC	UNIDADE	RESERVATÓRIO POÇO EMB01
63	1.7	CONSTATAÇÃO	Tampa não está totalmente fechada
GRUPO	PRAZO	NÃO CONFORMIDADE	Ausência de abertura de inspeção fechada com tampa inteiriça dotada de dispositivo e travamento
2	30/05/2022	OBSERVAÇÃO	REINCIDENTE - Transferida da NC 42 do RTFA n. 098/2021

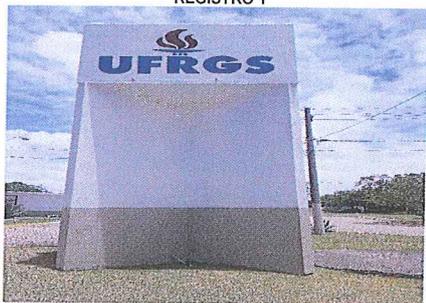
REGISTRO 1

NC	CÓDIGO DA NC	UNIDADE	RESERVATÓRIO POÇO EMB01
64	1.1	CONSTATAÇÃO	Reservatório não cadastrado no Anexo II
GRUPO	PRAZO	NÃO CONFORMIDADE	Não consta na lista de reservatórios do Anexo II - Ficha técnica SAA
2	01/12/2022	OBSERVAÇÃO	REINCIDENTE - Transferida da NC 43 do RTFA n. 098/2021

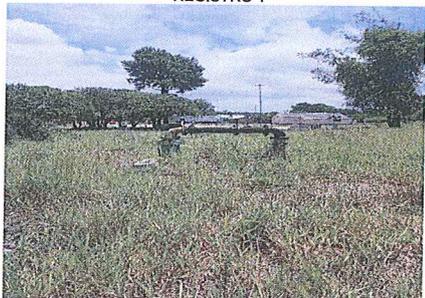
REGISTRO 1

NC	CÓDIGO DA NC	UNIDADE	POÇO EMB02
65	1.1	CONSTATAÇÃO	Inexistência de placa de identificação
GRUPO	PRAZO	NÃO CONFORMIDADE	Inexistência de placa de identificação
2	01/12/2022	OBSERVAÇÃO	REINCIDENTE - Transferida da NC 44 do RTFA n. 098/2021

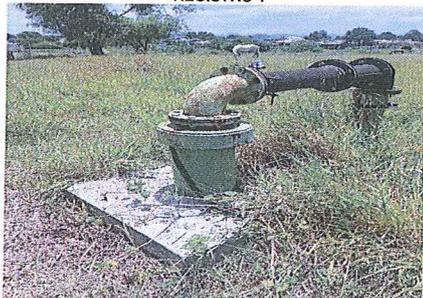
REGISTRO 1

NC	CÓDIGO DA NC	UNIDADE	POÇO EMB02
66	1.2	CONSTATAÇÃO	Área da captação não está cercada adequadamente.
GRUPO	PRAZO	NÃO CONFORMIDADE	Não isolar a área dando condição ao acesso de pessoas não-autorizadas e sem garantir bom estado de limpeza do local
2	01/12/2022	OBSERVAÇÃO	REINCIDENTE - Transferida da NC 45 do RTFA n. 098/2021

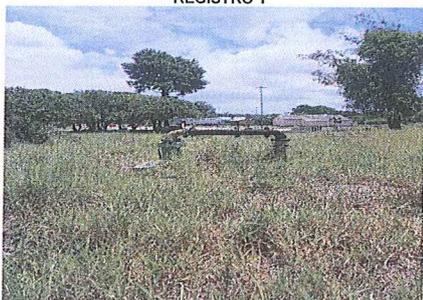
REGISTRO 1

NC	CÓDIGO DA NC	UNIDADE	POÇO EMB02
67	1.9	CONSTATAÇÃO	Necessidade de limpeza no terreno.
GRUPO	PRAZO	NÃO CONFORMIDADE	Falta de conservação e manutenção preventiva de unidade
2	30/05/2022	OBSERVAÇÃO	REINCIDENTE - Transferida da NC 46 do RTFA n. 098/2021

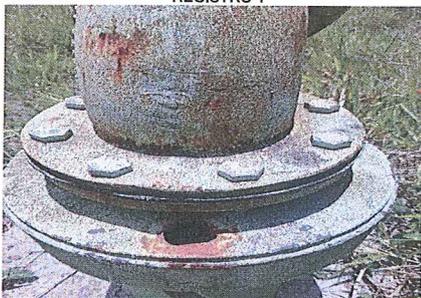
REGISTRO 1

NC	CÓDIGO DA NC	UNIDADE	POÇO EMB02
68	1.11	CONSTATAÇÃO	Tampas estão com superfície abertas
GRUPO	PRAZO	NÃO CONFORMIDADE	A tampa do poço não protege de contaminações superficiais
2	30/05/2022	OBSERVAÇÃO	REINCIDENTE - Transferida da NC 47 do RTFA n. 098/2021

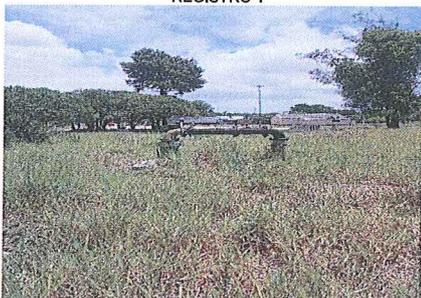
REGISTRO 1

NC	CÓDIGO DA NC	UNIDADE	POÇO EMB02
69	1.7	CONSTATAÇÃO	Não possui tratamento por simples desinfecção
GRUPO	PRAZO	NÃO CONFORMIDADE	Água captada não está sendo tratada
2	30/05/2022	OBSERVAÇÃO	REINCIDENTE - Transferida da NC 49 do RTFA n. 098/2021

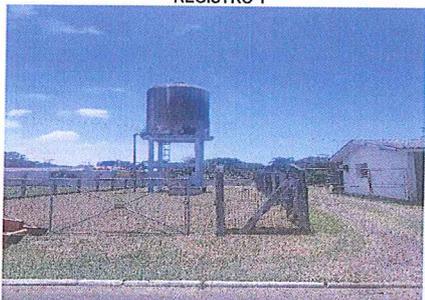
REGISTRO 1

NC	CÓDIGO DA NC	UNIDADE	RESERVATÓRIO R4
70	6.1	CONSTATAÇÃO	Inexistência de placa de identificação
GRUPO	PRAZO	NÃO CONFORMIDADE	Inexistência de placa de identificação
2	01/12/2022	OBSERVAÇÃO	REINCIDENTE - Transferida da NC 50 do RTFA n. 098/2021

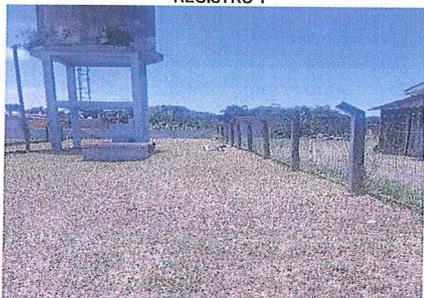
REGISTRO 1

NC	CÓDIGO DA NC	UNIDADE	RESERVATÓRIO R4
71	6.12	CONSTATAÇÃO	Vegetação nas estruturas no reservatório
GRUPO	PRAZO	NÃO CONFORMIDADE	Falta de conservação e manutenção preventiva de unidade
2	30/05/2022	OBSERVAÇÃO	REINCIDENTE - Transferida da NC 51 do RTFA n. 098/2021

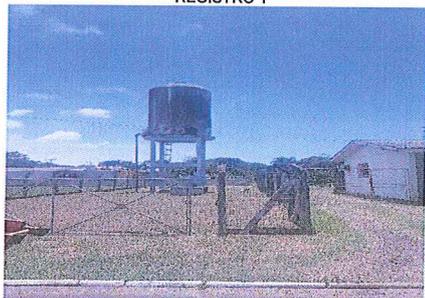
REGISTRO 1

NC	CÓDIGO DA NC	UNIDADE	RESERVATÓRIO R4
72	6.8	CONSTATAÇÃO	Ausência de para-raio e sinalizador noturno em condições adequadas.
GRUPO	PRAZO	NÃO CONFORMIDADE	Não existe no topo do reservatório pára-raios e/ou luz de sinalização de obstáculo elevado.
2	01/12/2022	OBSERVAÇÃO	REINCIDENTE - Transferida da NC 52 do RTFA n. 098/2021

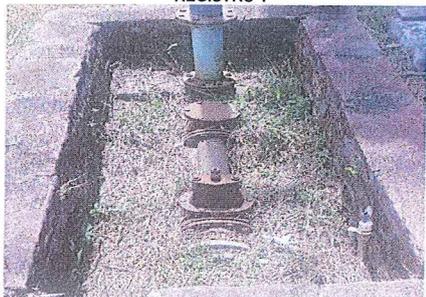
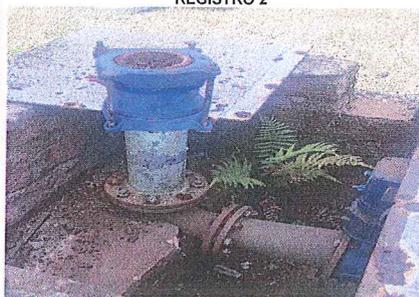
NC	CÓDIGO DA NC	UNIDADE	RESERVATÓRIO R4
73	6.11	CONSTATAÇÃO	Ausência de grelha sobre câmaras de registros de manobra.
GRUPO	PRAZO	NÃO CONFORMIDADE	Não proporcionar a segurança das edificações e dos operadores
2	01/12/2022	OBSERVAÇÃO	REINCIDENTE - Transferida da NC 53 do RTFA n. 098/2021

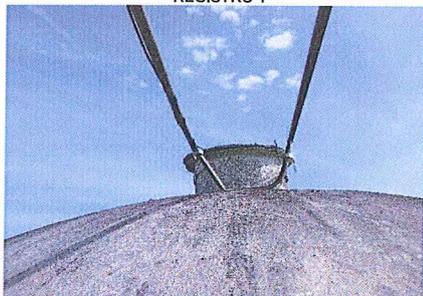
REGISTRO 1

NC	CÓDIGO DA NC	UNIDADE	RESERVATÓRIO R4
74	6.4	CONSTATAÇÃO	Tampa da abertura de inspeção não está totalmente fechada
GRUPO	PRAZO	NÃO CONFORMIDADE	Ausência de abertura de inspeção fechada com tampa inteira dotada de dispositivo e travamento
2	30/05/2022	OBSERVAÇÃO	REINCIDENTE - Transferida da NC 54 do RTFA n. 098/2021

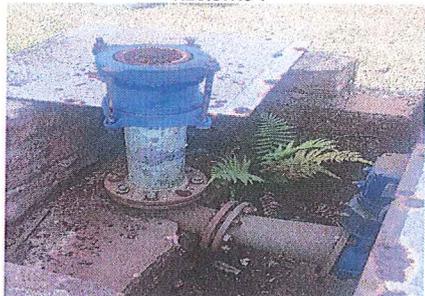
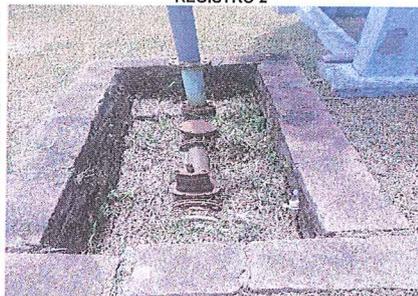
NC	CÓDIGO DA NC	UNIDADE	RESERVATÓRIO R4
75	6.12	CONSTATAÇÃO	Caixa de manobra com vegetação
GRUPO	PRAZO	NÃO CONFORMIDADE	Falta de conservação e manutenção preventiva de unidade
2	30/05/2022	OBSERVAÇÃO	REINCIDENTE - Transferida da NC 55 do RTFA n. 098/2021

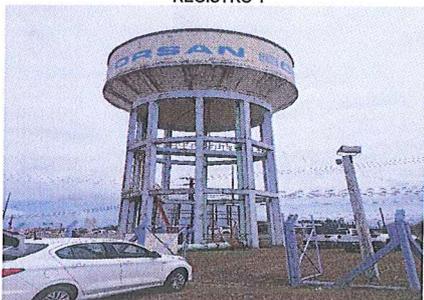
REGISTRO 1

NC	CÓDIGO DA NC	UNIDADE	RESERVATÓRIO R5
76	6.1	CONSTATAÇÃO	Inexistência de placa de identificação
GRUPO	PRAZO	NÃO CONFORMIDADE	Inexistência de placa de identificação
2	01/12/2022	OBSERVAÇÃO	REINCIDENTE - Transferida da NC 56 do RTFA n. 098/2021

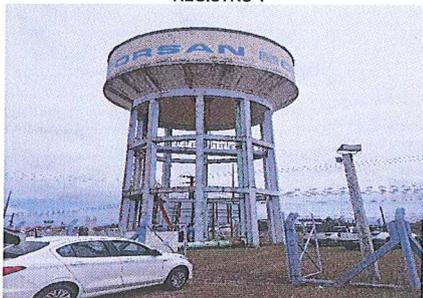
REGISTRO 1

NC	CÓDIGO DA NC	UNIDADE	RESERVATÓRIO R5
77	6.8	CONSTATAÇÃO	Ausência de para-raio e sinalizador noturno em condições adequadas.
GRUPO	PRAZO	NÃO CONFORMIDADE	Não existe no topo do reservatório pára-raios e/ou luz de sinalização de obstáculo elevado.
2	01/12/2022	OBSERVAÇÃO	REINCIDENTE - Transferida da NC 57 do RTFA n. 098/2021

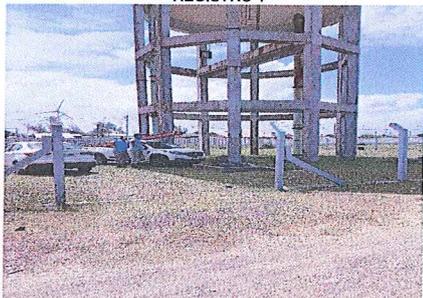
REGISTRO 1

NC	CÓDIGO DA NC	UNIDADE	RESERVATÓRIO R8
78	6.1	CONSTATAÇÃO	Inexistência de placa de identificação
GRUPO	PRAZO	NÃO CONFORMIDADE	Inexistência de placa de identificação
2	01/12/2022	OBSERVAÇÃO	REINCIDENTE - Transferida da NC 58 do RTFA n. 098/2021

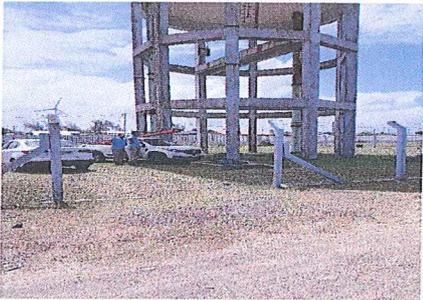
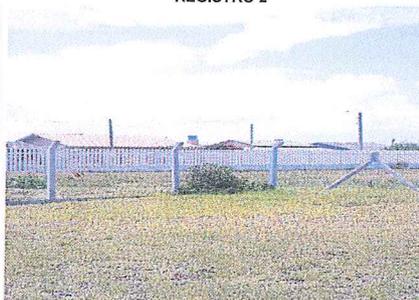
NC	CÓDIGO DA NC	UNIDADE	RESERVATÓRIO R8
79	6.2	CONSTATAÇÃO	Área do reservatório não está cercada adequadamente.
GRUPO	PRAZO	NÃO CONFORMIDADE	Não isolar a área dando condição ao acesso de pessoas não-autorizadas e sem garantir bom estado de limpeza do local
2	01/12/2022	OBSERVAÇÃO	REINCIDENTE - Transferida da NC 60 do RTFA n. 098/2021

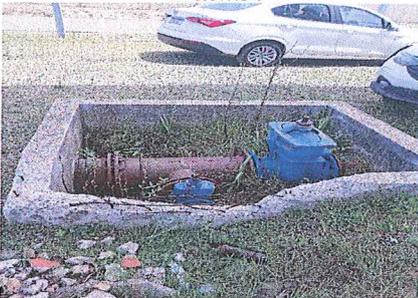
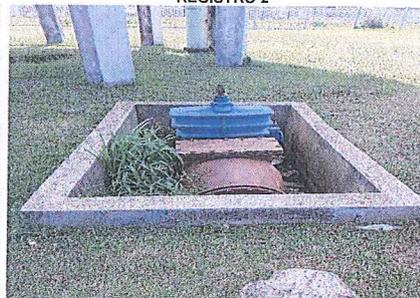
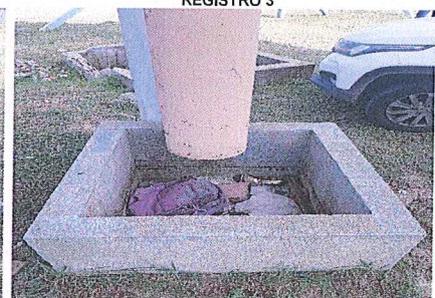
NC	CÓDIGO DA NC	UNIDADE	RESERVATÓRIO R8
80	6.11	CONSTATAÇÃO	Ausência de grelha sobre câmaras de registros de manobra.
GRUPO	PRAZO	NÃO CONFORMIDADE	Não proporcionar a segurança das edificações e dos operadores
2	01/12/2022	OBSERVAÇÃO	REINCIDENTE - Transferida da NC 61 do RTFA n. 098/2021

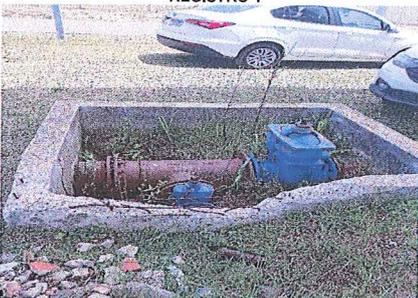
REGISTRO 1

NC	CÓDIGO DA NC	UNIDADE	RESERVATÓRIO R8
81	6.10	CONSTATAÇÃO	Estrutura da caixa de manobra danificada
GRUPO	PRAZO	NÃO CONFORMIDADE	Falta de conservação e manutenção preventiva de unidade
2	01/12/2022	OBSERVAÇÃO	REINCIDENTE - Transferida da NC 62 do RTFA n. 098/2021

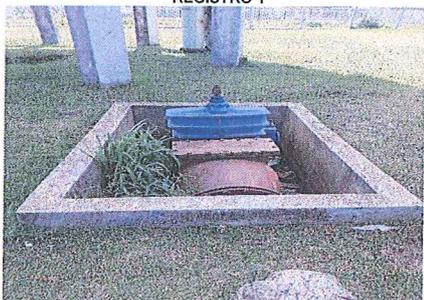
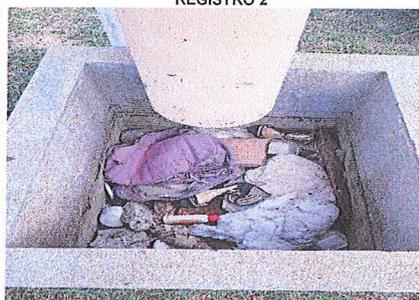
NC	CÓDIGO DA NC	UNIDADE	RESERVATÓRIO R8
82	6.10	CONSTATAÇÃO	Água acumulada nas caixas de manobra
GRUPO	PRAZO	NÃO CONFORMIDADE	Falta de conservação e manutenção preventiva de unidade
2	01/12/2022	OBSERVAÇÃO	REINCIDENTE - Transferida da NC 63 do RTFA n. 098/2021

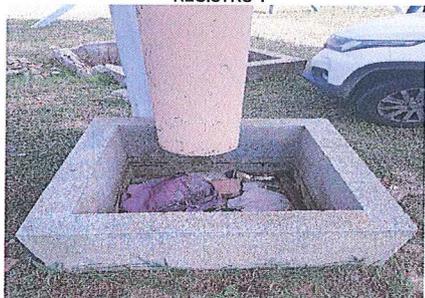
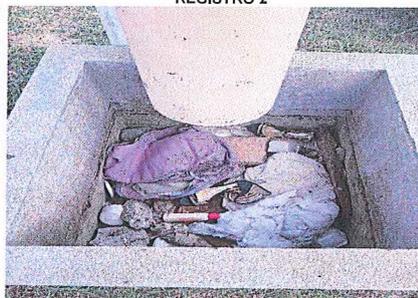
NC	CÓDIGO DA NC	UNIDADE	RESERVATÓRIO R8
83	6.12	CONSTATAÇÃO	Resíduos acumulados
GRUPO	PRAZO	NÃO CONFORMIDADE	Não proporcionar a segurança das edificações e dos operadores
2	20/01/2022	OBSERVAÇÃO	REINCIDENTE - Transferida da NC 64 do RTFA n. 098/2021

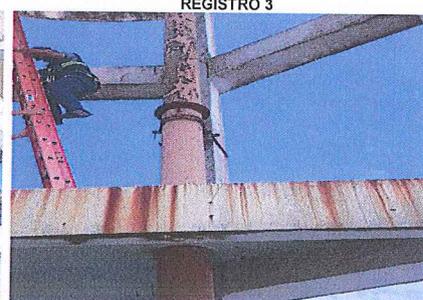
REGISTRO 3

NC	CÓDIGO DA NC	UNIDADE	RESERVATÓRIO R8
85	6.10	CONSTATAÇÃO	Pontos de corrosão do concreto e sua estrutura metálica
GRUPO	PRAZO	NÃO CONFORMIDADE	Falta de conservação e manutenção preventiva de unidade
2	01/12/2022	OBSERVAÇÃO	REINCIDENTE - Transferida da NC 66 do RTFA n. 098/2021

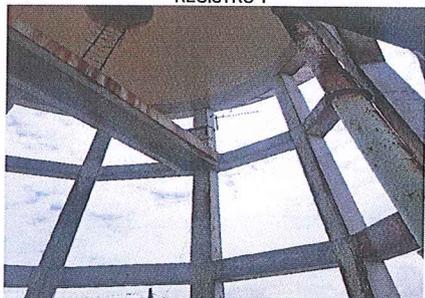
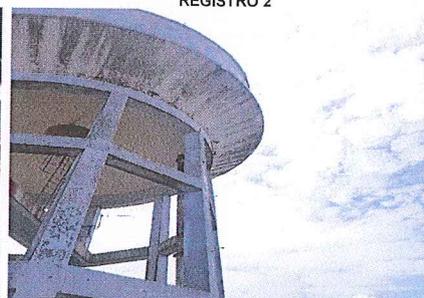
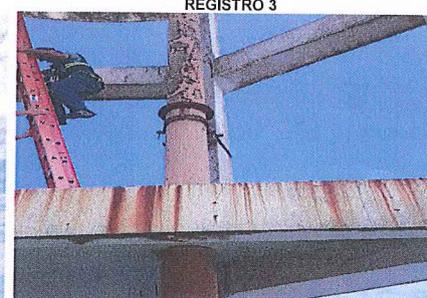
NC	CÓDIGO DA NC	UNIDADE	RESERVATÓRIO R8
86	6.11	CONSTATAÇÃO	Falta de guarda corpo nos locais elevados
GRUPO	PRAZO	NÃO CONFORMIDADE	Não proporcionar a segurança das edificações e dos operadores
2	01/12/2022	OBSERVAÇÃO	REINCIDENTE - Transferida da NC 68 do RTFA n. 098/2021

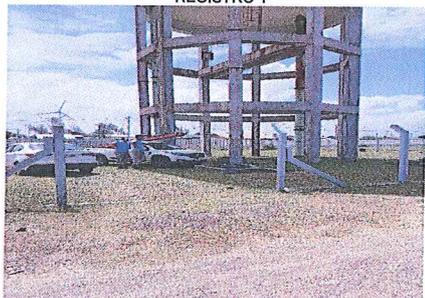
REGISTRO 1

NC	CÓDIGO DA NC	UNIDADE	RESERVATÓRIO R8
87	6.8	CONSTATAÇÃO	Ausência de para-raio e sinalizador noturno em condições adequadas.
GRUPO	PRAZO	NÃO CONFORMIDADE	Não existe no topo do reservatório pára-raios e/ou luz de sinalização de obstáculo elevado.
2	01/12/2022	OBSERVAÇÃO	REINCIDENTE - Transferida da NC 69 do RTFA n. 098/2021

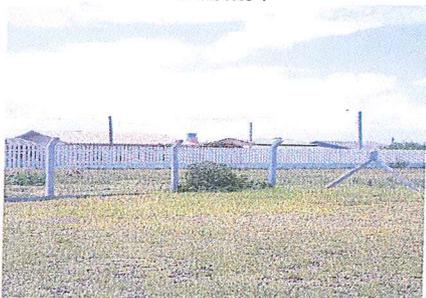
REGISTRO 1

NC	CÓDIGO DA NC	UNIDADE	RESERVATÓRIO R8
88	6.12	CONSTATAÇÃO	Fezes de animais
GRUPO	PRAZO	NÃO CONFORMIDADE	Falta de conservação e manutenção preventiva de unidade
2	01/03/2022	OBSERVAÇÃO	REINCIDENTE - Transferida da NC 70 do RTFA n. 098/2021

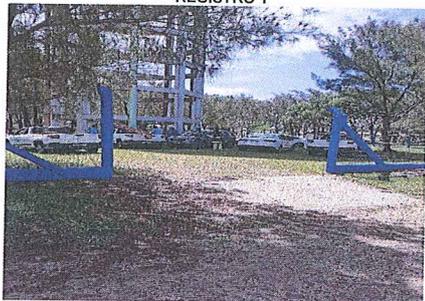
REGISTRO 1

NC	CÓDIGO DA NC	UNIDADE	RESERVATÓRIO R7
89	6.1	CONSTATAÇÃO	Inexistência de placa de identificação
GRUPO	PRAZO	NÃO CONFORMIDADE	Inexistência de placa de identificação
2	01/12/2022	OBSERVAÇÃO	REINCIDENTE - Transferida da NC 71 do RTFA n. 098/2021

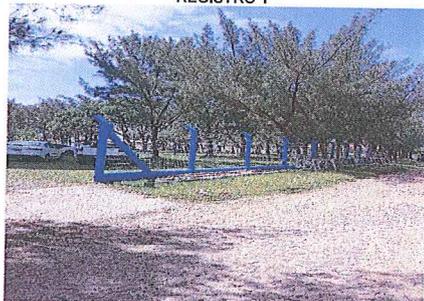
REGISTRO 1

NC	CÓDIGO DA NC	UNIDADE	RESERVATÓRIO R7
90	6.2	CONSTATAÇÃO	Cercamento sem portão
GRUPO	PRAZO	NÃO CONFORMIDADE	Não isolar a área dando condição ao acesso de pessoas não-autorizadas e sem garantir bom estado de limpeza do local
2	01/12/2022	OBSERVAÇÃO	REINCIDENTE - Transferida da NC 72 do RTFA n. 098/2021

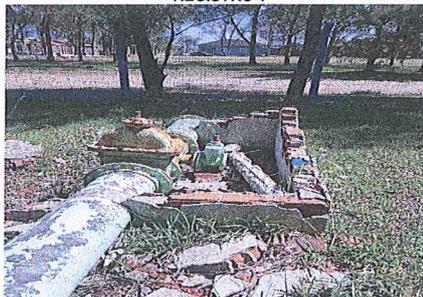
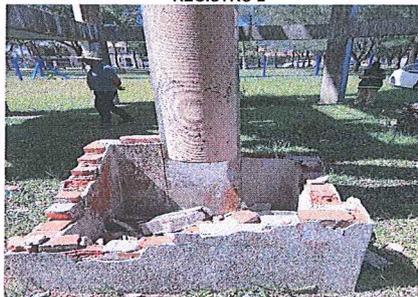
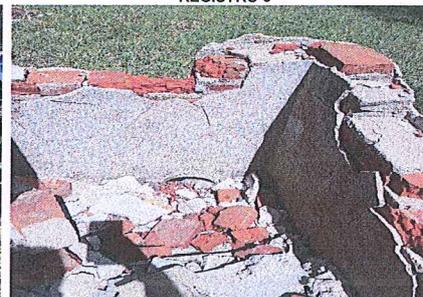
NC	CÓDIGO DA NC	UNIDADE	RESERVATÓRIO R7
91	6.10	CONSTATAÇÃO	Caixa de manobras danificadas
<b>GRUPO</b>	<b>PRAZO</b>	<b>NÃO CONFORMIDADE</b>	Falta de conservação e manutenção preventiva de unidade
2	01/12/2022	OBSERVAÇÃO	REINCIDENTE - Transferida da NC 74 do RTFA n. 098/2021

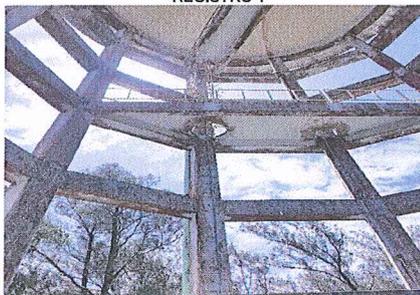
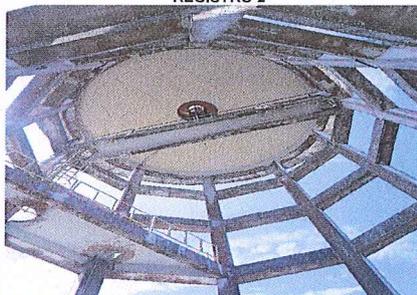
NC	CÓDIGO DA NC	UNIDADE	RESERVATÓRIO R7
92	6.11	CONSTATAÇÃO	Falta de guarda corpo nos locais elevados
<b>GRUPO</b>	<b>PRAZO</b>	<b>NÃO CONFORMIDADE</b>	Não proporcionar a segurança das edificações e dos operadores
2	01/12/2022	OBSERVAÇÃO	REINCIDENTE - Transferida da NC 75 do RTFA n. 098/2021
