## REGULAÇÃO - RELATÓRIO TÉCNICO DE FISCALIZAÇÃO N. 002/2022 – RTF

Fiscalização Técnica no Sistema de  
Abastecimento de Água e Sistema de  
Esgotamento Sanitário de Tramandaí/RS.

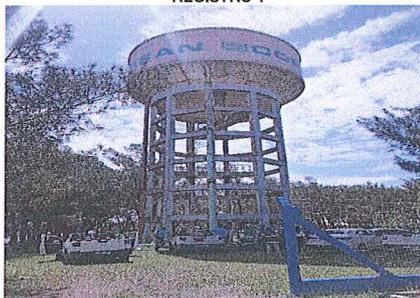
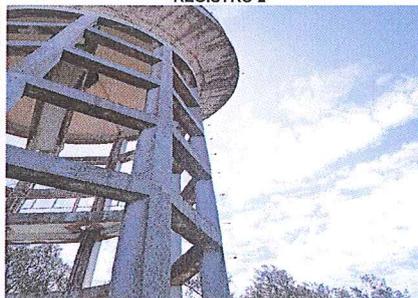
NC	CÓDIGO DA NC	UNIDADE	RESERVATÓRIO R7
93	6.8	CONSTATAÇÃO	Ausência de para-raio e sinalizador noturno em condições adequadas.
<b>GRUPO</b>	<b>PRAZO</b>	<b>NÃO CONFORMIDADE</b>	Não existe no topo do reservatório pára-raios e/ou luz de sinalização de obstáculo elevado.
2	01/03/2022	OBSERVAÇÃO	REINCIDENTE - Transferida da NC 76 do RTFA n. 098/2021

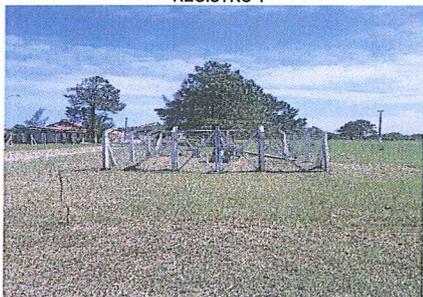
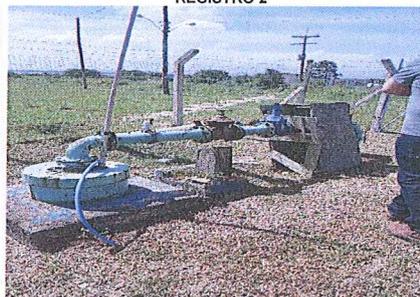
NC	CÓDIGO DA NC	UNIDADE	POÇO NTR 03B
94	1.1	CONSTATAÇÃO	Inexistência de placa de identificação
<b>GRUPO</b>	<b>PRAZO</b>	<b>NÃO CONFORMIDADE</b>	Inexistência de placa de identificação
2	01/12/2022	OBSERVAÇÃO	REINCIDENTE - Transferida da NC 77 do RTFA n. 098/2021

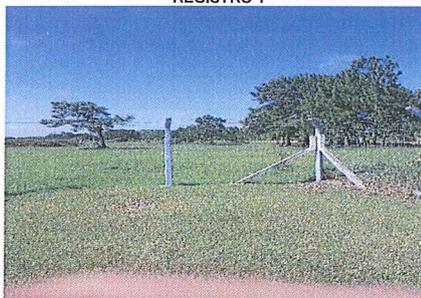
REGISTRO 1

NC	CÓDIGO DA NC	UNIDADE	POÇO NTR 03B
95	1.2	CONSTATAÇÃO	Área do poço não está cercada adequadamente.
<b>GRUPO</b>	<b>PRAZO</b>	<b>NÃO CONFORMIDADE</b>	Não isolar a área dando condição ao acesso de pessoas não-autorizadas e sem garantir bom estado de limpeza do local
2	01/12/2022	OBSERVAÇÃO	REINCIDENTE - Transferida da NC 78 do RTFA n. 098/2021

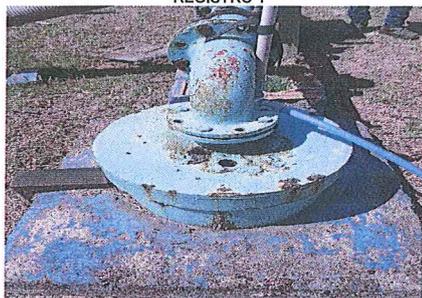
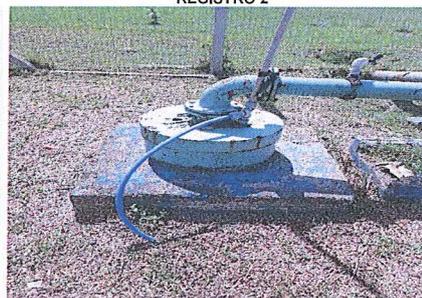
NC	CÓDIGO DA NC	UNIDADE	POÇO NTR 03B
96	6.8	CONSTATAÇÃO	Tampa está com a superfície aberta
<b>GRUPO</b>	<b>PRAZO</b>	<b>NÃO CONFORMIDADE</b>	A tampa do poço não protege de contaminações superficiais
2	30/05/2022	OBSERVAÇÃO	REINCIDENTE - Transferida da NC 78 do RTFA n. 098/2021

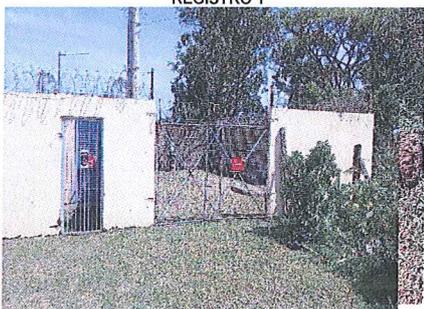
REGISTRO 1

NC	CÓDIGO DA NC	UNIDADE	EBAT NOVA TRAMANDAÍ
97	2.1	CONSTATAÇÃO	Inexistência de placa de identificação
	<b>PRAZO</b>	<b>NÃO CONFORMIDADE</b>	Inexistência de placa de identificação
2	01/12/2022	OBSERVAÇÃO	REINCIDENTE - Transferida da NC 80 do RTFA n. 098/2021

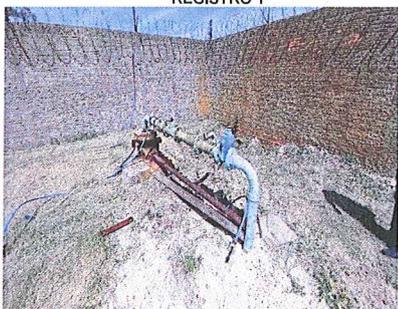
REGISTRO 1

NC	CÓDIGO DA NC	UNIDADE	EBAT NOVA TRAMANDAÍ
98	1.1	CONSTATAÇÃO	Inexistência de placa de identificação
<b>GRUPO</b>	<b>PRAZO</b>	<b>NÃO CONFORMIDADE</b>	Inexistência de placa de identificação
2	01/12/2022	OBSERVAÇÃO	REINCIDENTE - Transferida da NC 81 do RTFA n. 098/2021

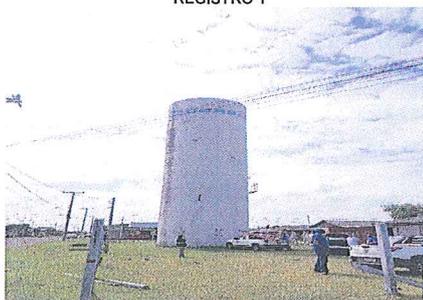
REGISTRO 1

NC	CÓDIGO DA NC	UNIDADE	RESERVATÓRIO R6
99	6.1	CONSTATAÇÃO	Inexistência de placa de identificação
<b>GRUPO</b>	<b>PRAZO</b>	<b>NÃO CONFORMIDADE</b>	Inexistência de placa de identificação
2	01/12/2022	OBSERVAÇÃO	REINCIDENTE - Transferida da NC 84 do RTFA n. 098/2021

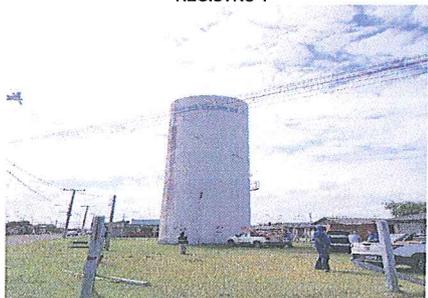
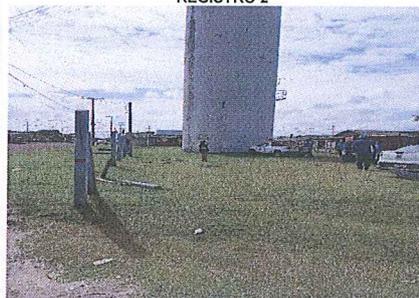
NC	CÓDIGO DA NC	UNIDADE	RESERVATÓRIO R6
100	6.2	CONSTATAÇÃO	Área do reservatório não está cercada adequadamente.
GRUPO	PRAZO	NÃO CONFORMIDADE	Não isolar a área dando condição ao acesso de pessoas não-autorizadas e sem garantir bom estado de limpeza do local
2	01/12/2022	OBSERVAÇÃO	REINCIDENTE - Transferida da NC 85 do RTFA n. 098/2021

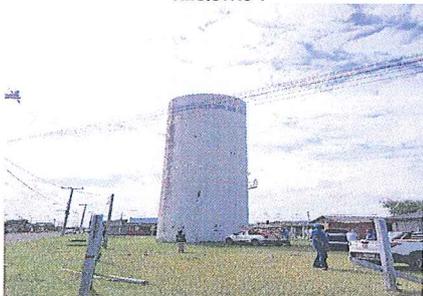
REGISTRO 1

NC	CÓDIGO DA NC	UNIDADE	RESERVATÓRIO R6
101	6.8	CONSTATAÇÃO	Ausência de para-raio e sinalizador noturno em condições adequadas.
GRUPO	PRAZO	NÃO CONFORMIDADE	Não existe no topo do reservatório pára-raios e/ou luz de sinalização de obstáculo elevado.
2	01/12/2022	OBSERVAÇÃO	REINCIDENTE - Transferida da NC 86 do RTFA n. 098/2021

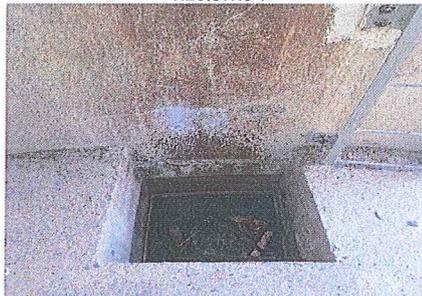
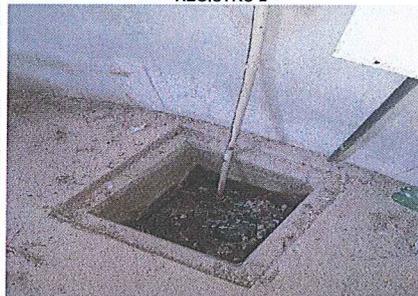
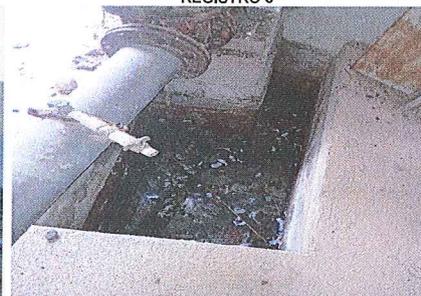
NC	CÓDIGO DA NC	UNIDADE	RESERVATÓRIO R6
102	6.10	CONSTATAÇÃO	Resíduos e água acumulada nas caixas de manobra
GRUPO	PRAZO	NÃO CONFORMIDADE	Falta de conservação e manutenção preventiva de unidade
2	01/12/2022	OBSERVAÇÃO	REINCIDENTE - Transferida da NC 87 do RTFA n. 098/2021

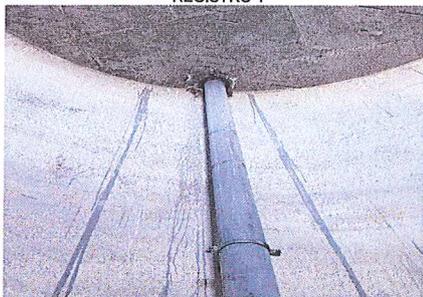
REGISTRO 1

NC	CÓDIGO DA NC	UNIDADE	RESERVATÓRIO R6
104	6.11	CONSTATAÇÃO	Ninho junto a tubulação
GRUPO	PRAZO	NÃO CONFORMIDADE	Falta de conservação e manutenção preventiva de unidade
2	01/12/2022	OBSERVAÇÃO	REINCIDENTE - Transferida da NC 89 do RTFA n. 098/2021

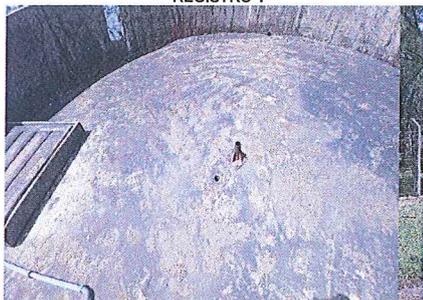
REGISTRO 1

NC	CÓDIGO DA NC	UNIDADE	RESERVATÓRIO R6
105	6.10	CONSTATAÇÃO	Abertura no topo do reservatório
GRUPO	PRAZO	NÃO CONFORMIDADE	Falta de conservação e manutenção preventiva de unidade
2	01/12/2022	OBSERVAÇÃO	REINCIDENTE - Transferida da NC 90 do RTFA n. 098/2021

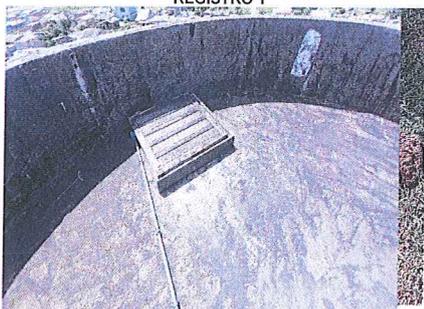
REGISTRO 1

NC	CÓDIGO DA NC	UNIDADE	RESERVATÓRIO R6
106	6.4	CONSTATAÇÃO	Tampa não está totalmente vedada
GRUPO	PRAZO	NÃO CONFORMIDADE	Ausência de abertura de inspeção fechada com tampa inteiraça dotada de dispositivo e travamento
2	30/05/2022	OBSERVAÇÃO	REINCIDENTE - Transferida daa NC 91 do RTFA n. 098/2021

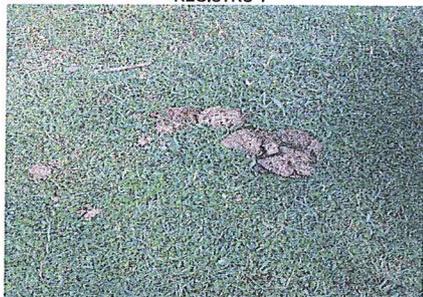
REGISTRO 1

NC	CÓDIGO DA NC	UNIDADE	RESERVATÓRIO R6
107	6.11	CONSTATAÇÃO	Fezes de animais
GRUPO	PRAZO	NÃO CONFORMIDADE	Falta de conservação e manutenção preventiva de unidade
2	01/12/2022	OBSERVAÇÃO	REINCIDENTE - Transferida da NC 88 do RTFA n. 098/2021

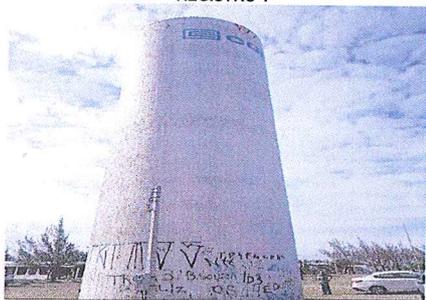
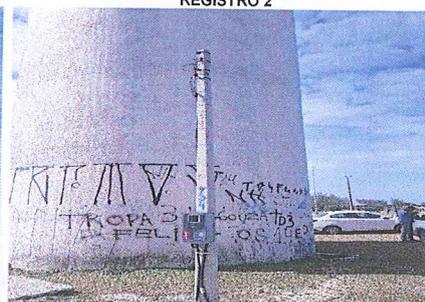
NC	CÓDIGO DA NC	UNIDADE	RESERVATÓRIO R6A
109	6.1	CONSTATAÇÃO	Inexistência de placa de identificação
GRUPO	PRAZO	NÃO CONFORMIDADE	Inexistência de placa de identificação
2	01/12/2022	OBSERVAÇÃO	REINCIDENTE - Transferida da NC 94 do RTFA n. 098/2021

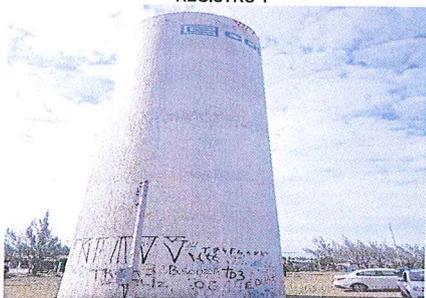
REGISTRO 1

NC	CÓDIGO DA NC	UNIDADE	RESERVATÓRIO R6A
110	6.2	CONSTATAÇÃO	Área do reservatório não está cercada adequadamente.
GRUPO	PRAZO	NÃO CONFORMIDADE	Não isolar a área dando condição ao acesso de pessoas não-autorizadas e sem garantir bom estado de limpeza do local
2	01/12/2022	OBSERVAÇÃO	REINCIDENTE - Transferida da NC 95 do RTFA n. 098/2021

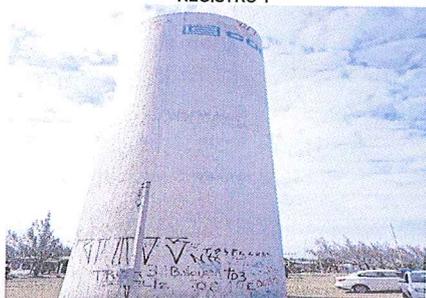
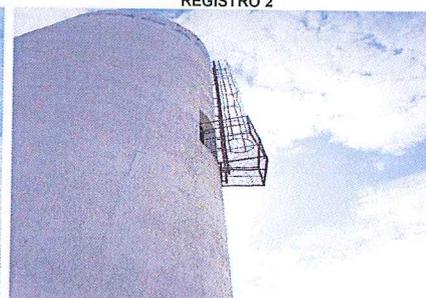
NC	CÓDIGO DA NC	UNIDADE	RESERVATÓRIO R6A
111	6.8	CONSTATAÇÃO	Ausência de para-raio e sinalizador noturno em condições adequadas.
GRUPO	PRAZO	NÃO CONFORMIDADE	Não existe no topo do reservatório pára-raios e/ou luz de sinalização de obstáculo elevado.
2	01/12/2022	OBSERVAÇÃO	REINCIDENTE - Transferida da NC 96 do RTFA n. 098/2021

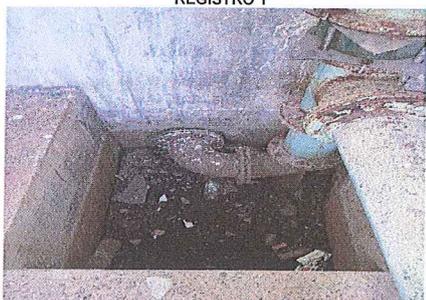
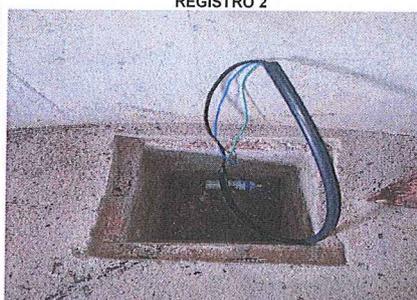
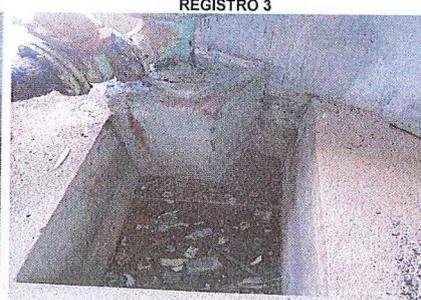
NC	CÓDIGO DA NC	UNIDADE	RESERVATÓRIO R6A
112	6.10	CONSTATAÇÃO	Resíduos e água acumulada nas caixas de manobra
GRUPO	PRAZO	NÃO CONFORMIDADE	Falta de conservação e manutenção preventiva de unidade
2	01/12/2022	OBSERVAÇÃO	REINCIDENTE - Transferida da NC 98 do RTFA n. 098/2021

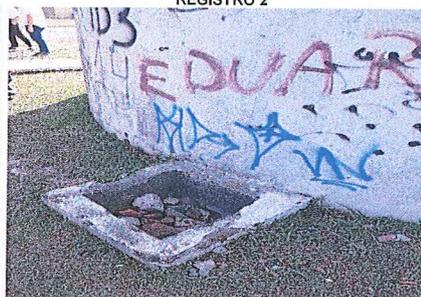
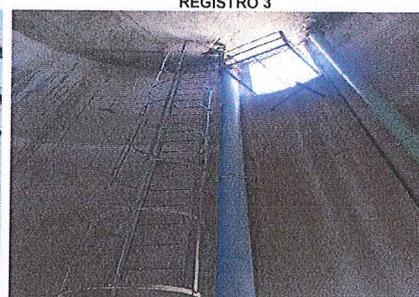
NC	CÓDIGO DA NC	UNIDADE	RESERVATÓRIO R6A
114	6.10	CONSTATAÇÃO	Pontos de corrosão do concreto e sua estrutura metálica
GRUPO	PRAZO	NÃO CONFORMIDADE	Falta de conservação e manutenção preventiva de unidade
2	01/12/2022	OBSERVAÇÃO	REINCIDENTE - Transferida da NC 100 do RTFA n. 098/2021

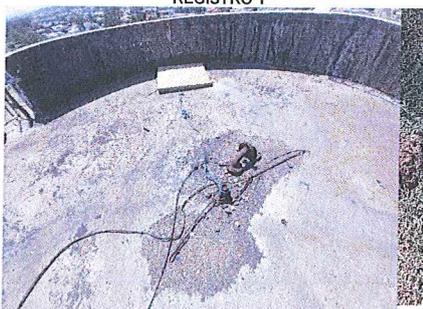
REGISTRO 1

NC	CÓDIGO DA NC	UNIDADE	RESERVATÓRIO R6A
115	6.10	CONSTATAÇÃO	Abertura no topo do reservatório
GRUPO	PRAZO	NÃO CONFORMIDADE	Falta de conservação e manutenção preventiva de unidade
2	01/12/2022	OBSERVAÇÃO	REINCIDENTE - Transferida da NC 101 do RTFA n. 098/2021

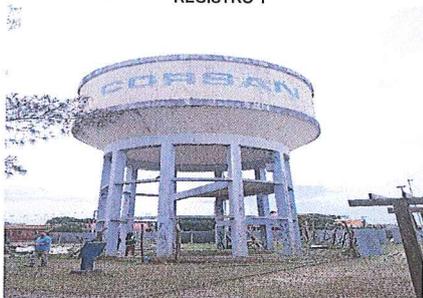
REGISTRO 1

NC	CÓDIGO DA NC	UNIDADE	RESERVATÓRIO R2
116	6.8	CONSTATAÇÃO	Inexistência de placa de identificação
GRUPO	PRAZO	NÃO CONFORMIDADE	Inexistência de placa de identificação
2	01/12/2022	OBSERVAÇÃO	REINCIDENTE - Transferida da NC 102 do RTFA n. 098/2021

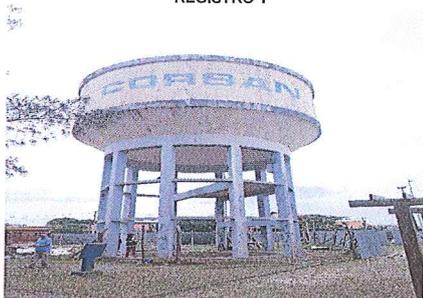
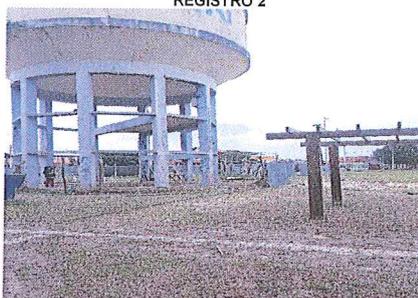
NC	CÓDIGO DA NC	UNIDADE	RESERVATÓRIO R2
117	6.2	CONSTATAÇÃO	Área do reservatório não está cercada adequadamente.
GRUPO	PRAZO	NÃO CONFORMIDADE	Não isolar a área dando condição ao acesso de pessoas não-autorizadas e sem garantir bom estado de limpeza do local
2	01/12/2022	OBSERVAÇÃO	REINCIDENTE - Transferida da NC 103 do RTFA n. 098/2021

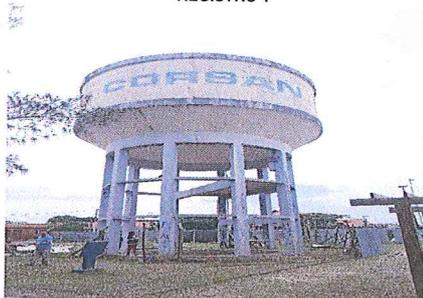
REGISTRO 1

NC	CÓDIGO DA NC	UNIDADE	RESERVATÓRIO R2
118	6.8	CONSTATAÇÃO	Ausência de para-raios e sinalizador noturno em condições adequadas.
<b>GRUPO</b>	<b>PRAZO</b>	<b>NÃO CONFORMIDADE</b>	Não existe no topo do reservatório pára-raios e/ou luz de sinalização de obstáculo elevado.
2	01/12/2022	OBSERVAÇÃO	REINCIDENTE - Transferida da NC 104 do RTFA n. 098/2021

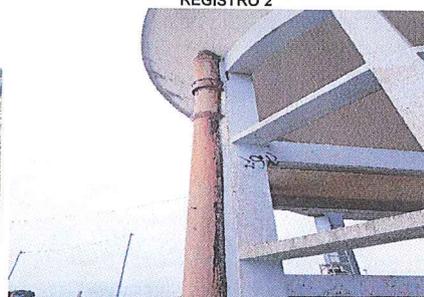
REGISTRO 2

NC	CÓDIGO DA NC	UNIDADE	RESERVATÓRIO R2
119	6.10	CONSTATAÇÃO	Tubulação deteriorada
<b>GRUPO</b>	<b>PRAZO</b>	<b>NÃO CONFORMIDADE</b>	Falta de conservação e manutenção preventiva de unidade
2	01/12/2022	OBSERVAÇÃO	REINCIDENTE - Transferida da NC 105 do RTFA n. 098/2021

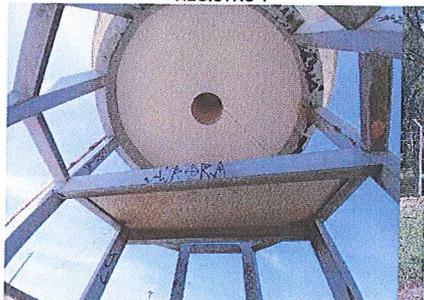
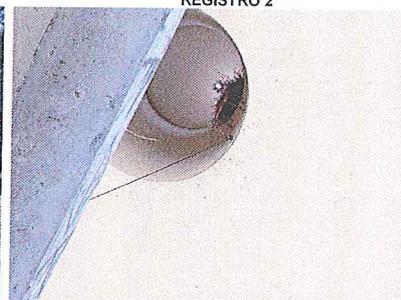
NC	CÓDIGO DA NC	UNIDADE	RESERVATÓRIO R2
120	6.2	CONSTATAÇÃO	Ninho na porta de abertura no reservatório
<b>GRUPO</b>	<b>PRAZO</b>	<b>NÃO CONFORMIDADE</b>	Falta de conservação e manutenção preventiva de unidade
2	01/12/2022	OBSERVAÇÃO	REINCIDENTE - Transferida da NC 106 do RTFA n. 098/2021

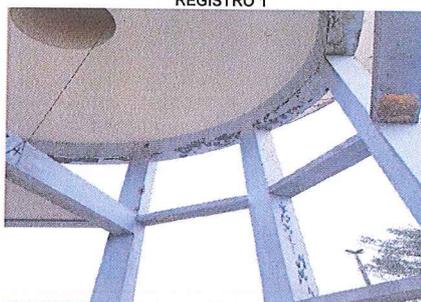
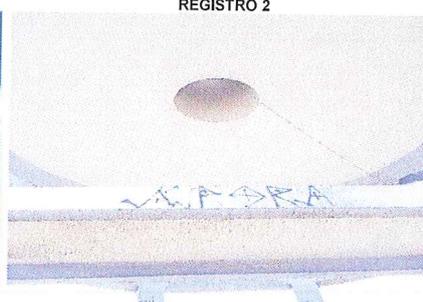
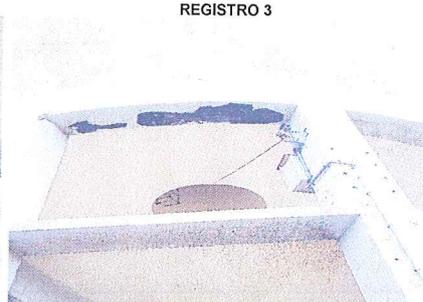
NC	CÓDIGO DA NC	UNIDADE	RESERVATÓRIO R2
121	6.9	CONSTATAÇÃO	Tampa não está totalmente vedada
GRUPO	PRAZO	NÃO CONFORMIDADE	Ausência de abertura de inspeção fechada com tampa inteiriça dotada de dispositivo e travamento
2	01/12/2022	OBSERVAÇÃO	REINCIDENTE - Transferida da NC 107 do RTFA n. 098/2021

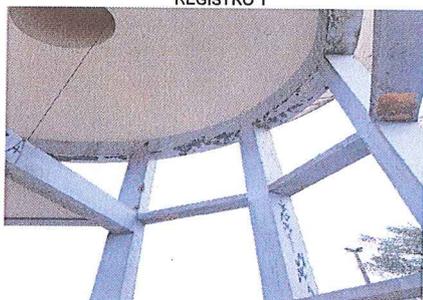
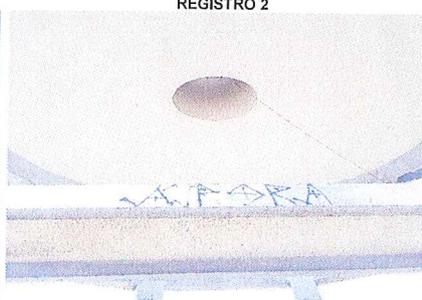
NC	CÓDIGO DA NC	UNIDADE	RESERVATÓRIO R2
122	6.10	CONSTATAÇÃO	Sem escada de acesso
GRUPO	PRAZO	NÃO CONFORMIDADE	Não proporcionar a segurança das edificações e dos operadores
2	01/12/2022	OBSERVAÇÃO	REINCIDENTE - Transferida da NC 108 do RTFA n. 098/2021

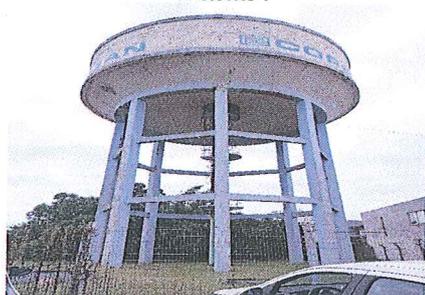
REGISTRO 1

NC	CÓDIGO DA NC	UNIDADE	RESERVATÓRIO R3
123	6.1	CONSTATAÇÃO	Inexistência de placa de identificação
GRUPO	PRAZO	NÃO CONFORMIDADE	Inexistência de placa de identificação
2	01/12/2022	OBSERVAÇÃO	REINCIDENTE - Transferida da NC 109 do RTFA n. 098/2021

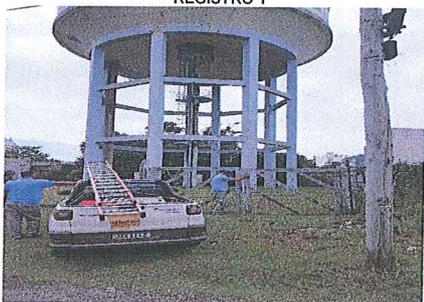
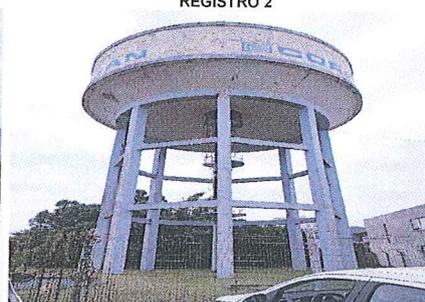
NC	CÓDIGO DA NC	UNIDADE	RESERVATÓRIO R3
124	6.9	CONSTATAÇÃO	Ausência de para-raios e sinalizador noturno em condições adequadas.
GRUPO	PRAZO	NÃO CONFORMIDADE	Não existe no topo do reservatório pára-raios e/ou luz de sinalização de obstáculo elevado.
2	01/12/2022	OBSERVAÇÃO	REINCIDENTE - Transferida da NC 110 do RTFA n. 098/2021

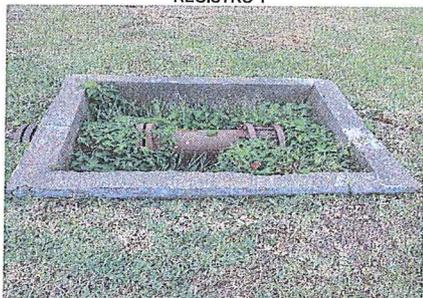
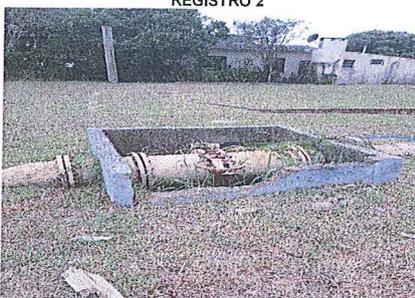
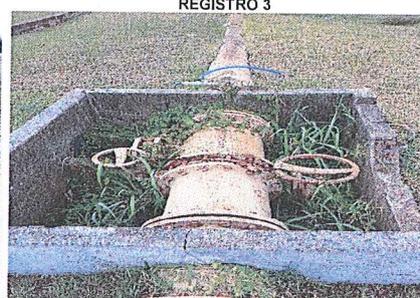
NC	CÓDIGO DA NC	UNIDADE	RESERVATÓRIO R3
125	6.10	CONSTATAÇÃO	Ausência de grelha sobre câmaras de registros de manobra.
GRUPO	PRAZO	NÃO CONFORMIDADE	Não proporcionar a segurança das edificações e dos operadores
2	01/12/2022	OBSERVAÇÃO	REINCIDENTE - Transferida da NC 111 do RTFA n. 098/2021

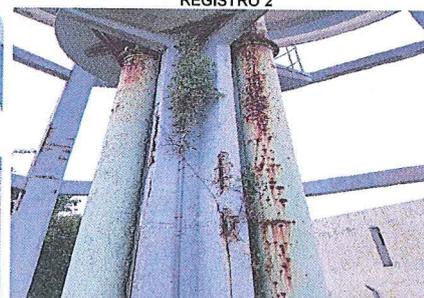
REGISTRO 2

NC	CÓDIGO DA NC	UNIDADE	RESERVATÓRIO R3
126	6.10	CONSTATAÇÃO	Tubulação de abastecimento e descarga com corrosão
GRUPO	PRAZO	NÃO CONFORMIDADE	Falta de conservação e manutenção preventiva de unidade
2	01/12/2022	OBSERVAÇÃO	REINCIDENTE - Transferida da NC 112 do RTFA n. 098/2021

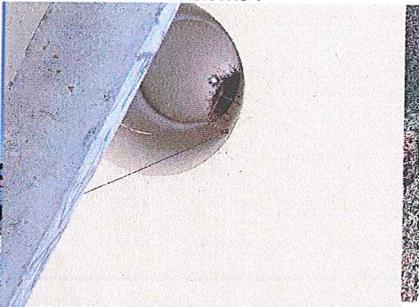
REGISTRO 1

NC	CÓDIGO DA NC	UNIDADE	RESERVATÓRIO R3
127	6.11	CONSTATAÇÃO	Ninho impede acesso ao topo do reservatório
GRUPO	PRAZO	NÃO CONFORMIDADE	Falta de conservação e manutenção preventiva de unidade
2	01/12/2022	OBSERVAÇÃO	REINCIDENTE - Transferida da NC 113 do RTFA n. 098/2021

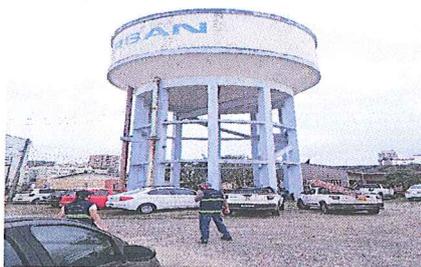
REGISTRO 1

NC	CÓDIGO DA NC	UNIDADE	RESERVATÓRIO R1
130	6.1	CONSTATAÇÃO	Inexistência de placa de identificação
<b>GRUPO</b>	<b>PRAZO</b>	<b>NÃO CONFORMIDADE</b>	Inexistência de placa de identificação
2	01/12/2022	<b>OBSERVAÇÃO</b>	REINCIDENTE - Transferida da NC 116 do RTFA n. 098/2021

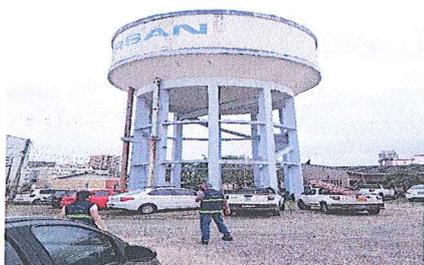
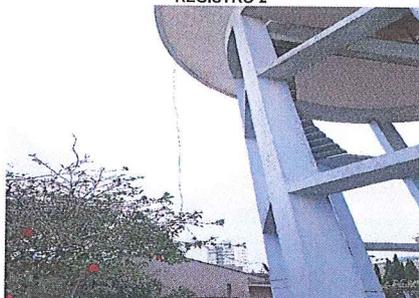
NC	CÓDIGO DA NC	UNIDADE	RESERVATÓRIO R1
131	6.8	CONSTATAÇÃO	Ausência de para-raios e sinalizador noturno em condições adequadas.
<b>GRUPO</b>	<b>PRAZO</b>	<b>NÃO CONFORMIDADE</b>	Não existe no topo do reservatório pára-raios e/ou luz de sinalização de obstáculo elevado.
2	01/12/2022	<b>OBSERVAÇÃO</b>	REINCIDENTE - Transferida da NC 117 do RTFA n. 098/2021

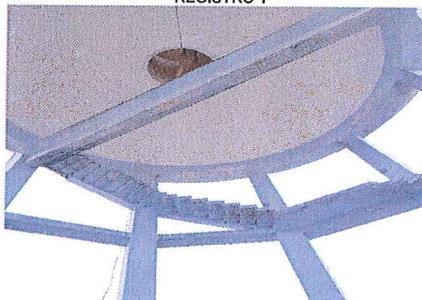
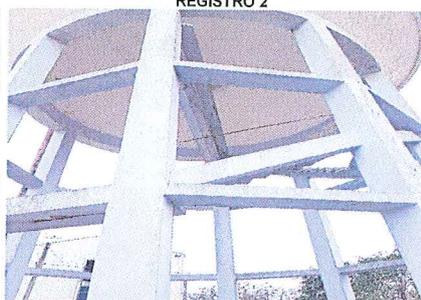
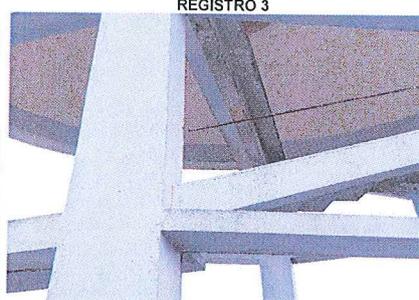
NC	CÓDIGO DA NC	UNIDADE	RESERVATÓRIO R1
132	6.10	CONSTATAÇÃO	Escada sem guarda corpo
<b>GRUPO</b>	<b>PRAZO</b>	<b>NÃO CONFORMIDADE</b>	Não proporcionar a segurança das edificações e dos operadores
2	01/12/2022	<b>OBSERVAÇÃO</b>	REINCIDENTE - Transferida da NC 118 do RTFA n. 098/2021

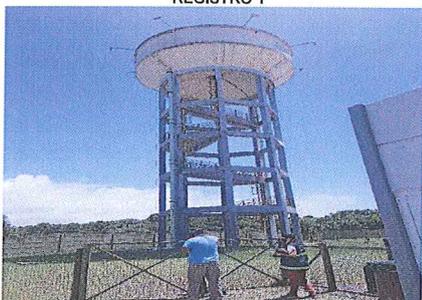
REGISTRO 1

NC	CÓDIGO DA NC	UNIDADE	RESERVATÓRIO R9
134	6.8	CONSTATAÇÃO	Inexistência de placa de identificação
GRUPO	PRAZO	NÃO CONFORMIDADE	Inexistência de placa de identificação
2	01/12/2022	OBSERVAÇÃO	REINCIDENTE -Transferida da NC 120 do RTFA n. 098/2021

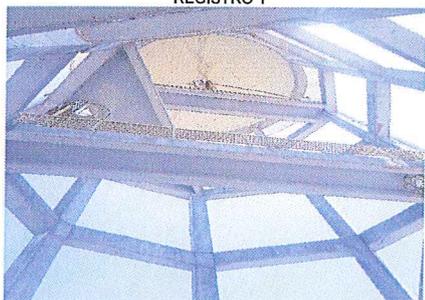
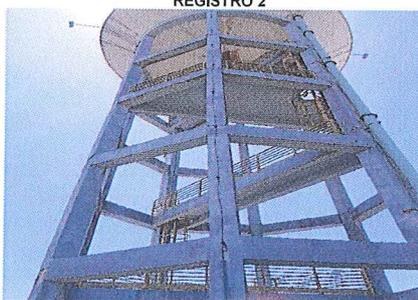
NC	CÓDIGO DA NC	UNIDADE	RESERVATÓRIO R9
135	6.5	CONSTATAÇÃO	Ausência de tela de proteção
GRUPO	PRAZO	NÃO CONFORMIDADE	Ausência de abertura de inspeção fechada com tampa inteiriça dotada de dispositivo e travamento
2	30/05/2022	OBSERVAÇÃO	REINCIDENTE - Transferida da NC 122 do RTFA n. 098/2021

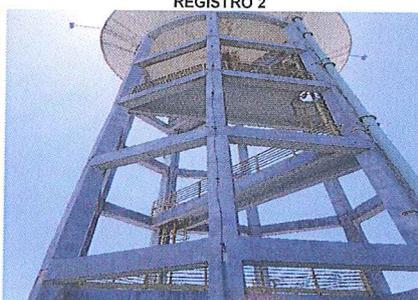
REGISTRO 2

NC	CÓDIGO DA NC	UNIDADE	RESERVATÓRIO R9
136	6.10	CONSTATAÇÃO	Pontos de corrosão do concreto e sua estrutura metálica
GRUPO	PRAZO	NÃO CONFORMIDADE	Falta de conservação e manutenção preventiva de unidade
2	01/12/2022	OBSERVAÇÃO	REINCIDENTE - Transferida da NC 123 do RTFA n. 098/2021

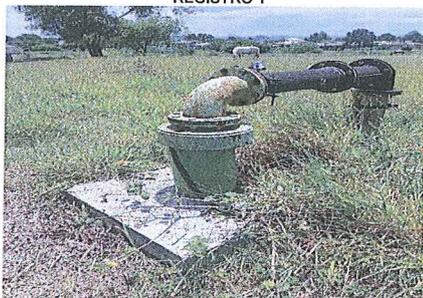
REGISTRO 1

NC	CÓDIGO DA NC	UNIDADE	Poço EMB02
149	1.10	CONSTATAÇÃO	Laje sanitária com dimensões inadequadas
GRUPO	PRAZO	NÃO CONFORMIDADE	Laje sanitária não possui as dimensões devidas (1,5 m x 1,5 m x 10 cm)
2	365 dias	OBSERVAÇÃO	-

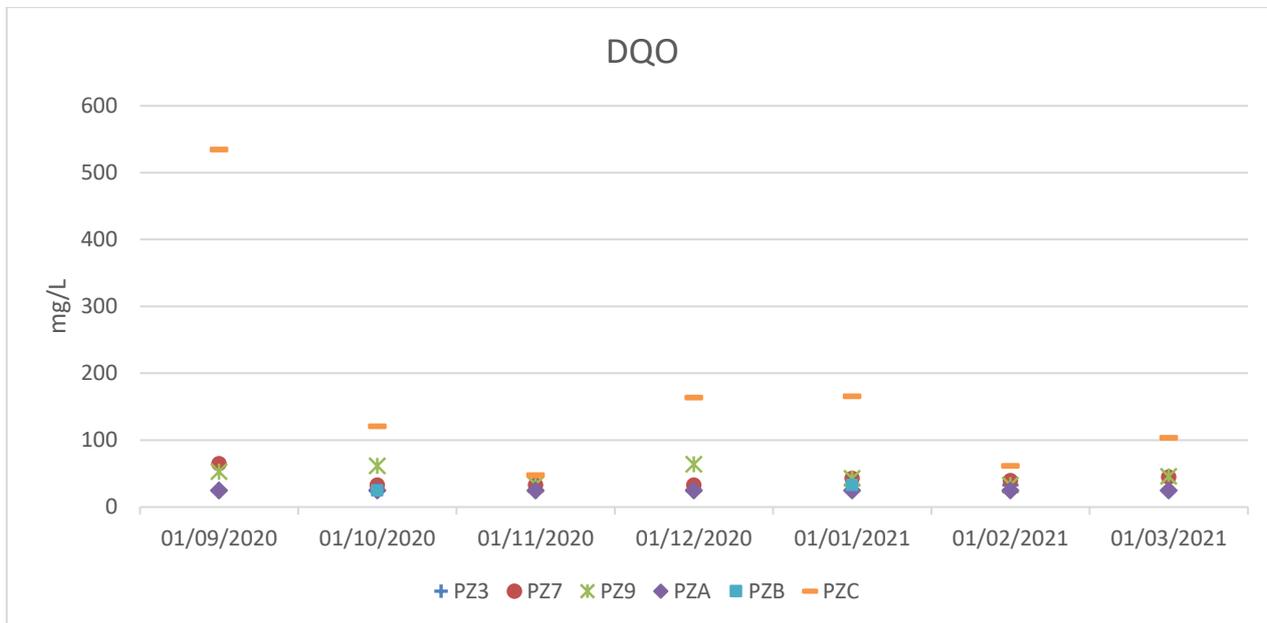
Figura 16. Resultados de DQO para lençol freático.

Em comparação com os resultados dos ensaios para as amostras do afluente (esgoto bruto da Tabela 1), os valores obtidos para os parâmetros *E. coli* e DQO nas águas dos piezômetros demonstram a ação de depuração da unidade de tratamento.
