RELATÓRIO TÉCNICO DE FISCALIZAÇÃO N. 38/2021 – RTF

**Fiscalização Técnica no Sistema de
Abastecimento de água e Sistema de
Esgotamento Sanitário de Estância
Velha /RS.**

TNC N.: 38/2021

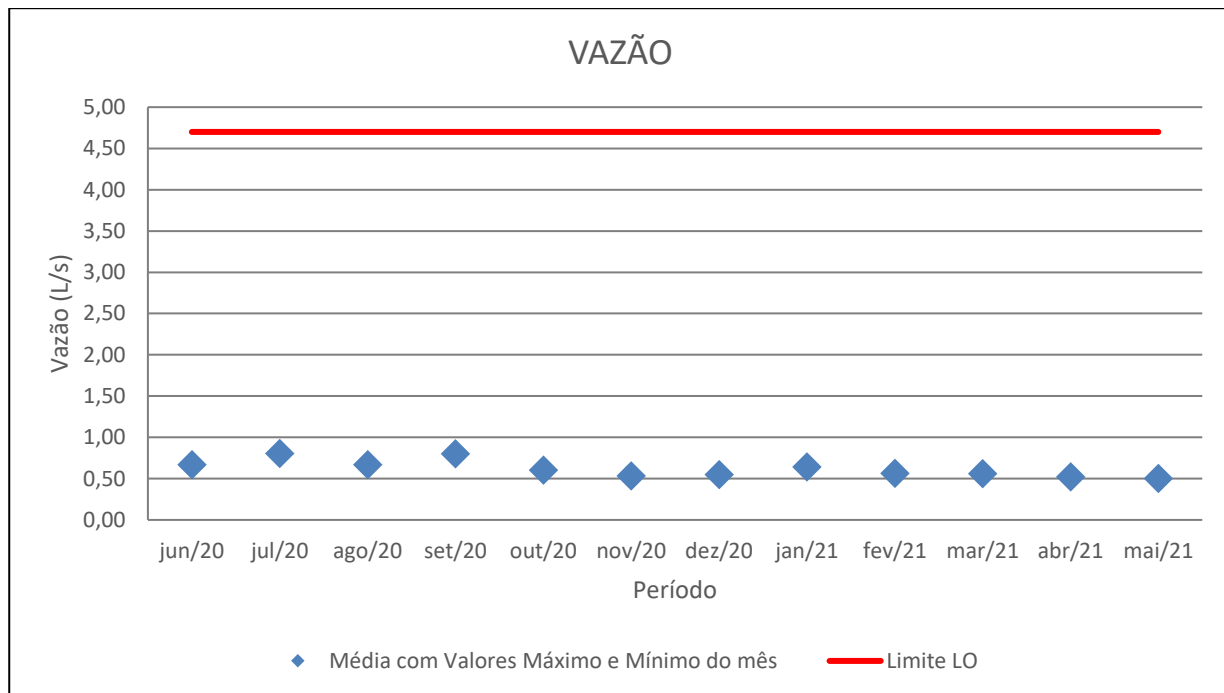
Figura 2: Resultados da vazão do monitoramento e limite máximo estabelecido na L.O.

Observação: em nenhum dia a vazão média diária ultrapassou a vazão média de projeto.

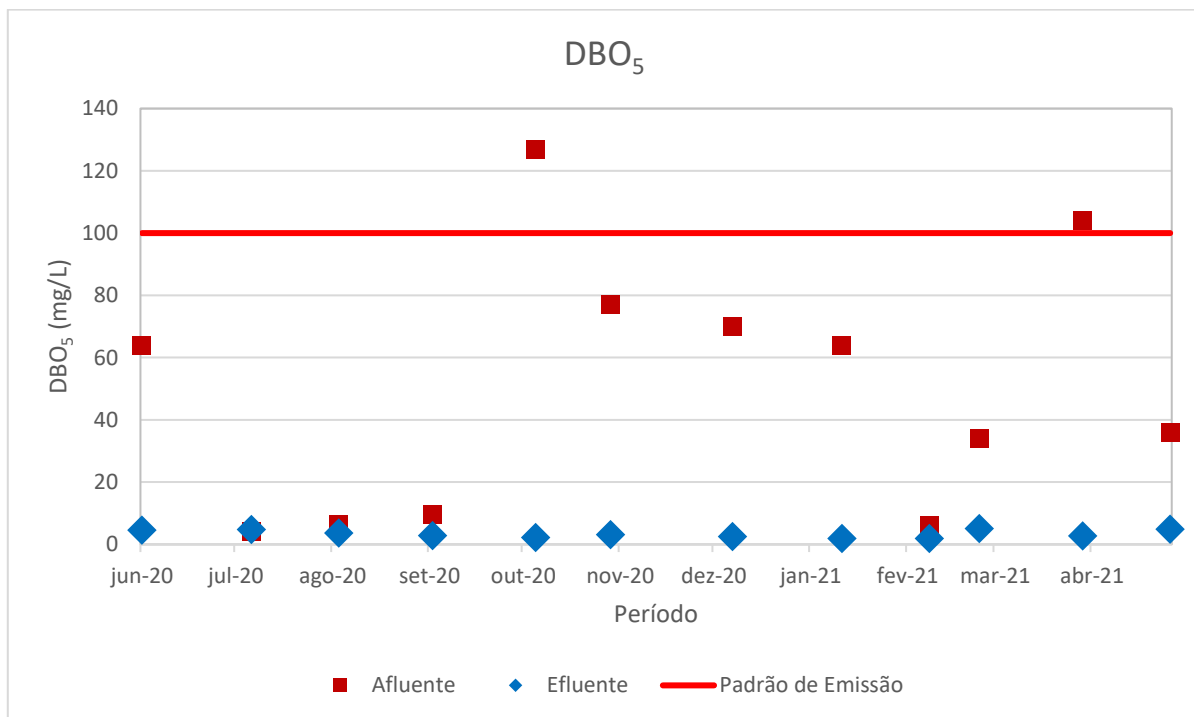
Figura 3: Resultados de DBO₅ do monitoramento do afluente e efluente e limite máximo estabelecido pela L.O.

DBO₅: o valor médio do parâmetro no período para o esgoto tratado foi de 3,4 mg/L de O₂, sendo que todos os valores medidos no monitoramento foram muito inferiores ao limite estabelecido na LO no 7546/2017, que é de 100 mg/L de O₂, considerando a vazão da ETE. A Figura 3 apresenta os resultados obtidos nas análises (apesar da L.O. exigir monitoramento trimestral, são realizadas análises mensais, visando um maior controle operacional da Estação).

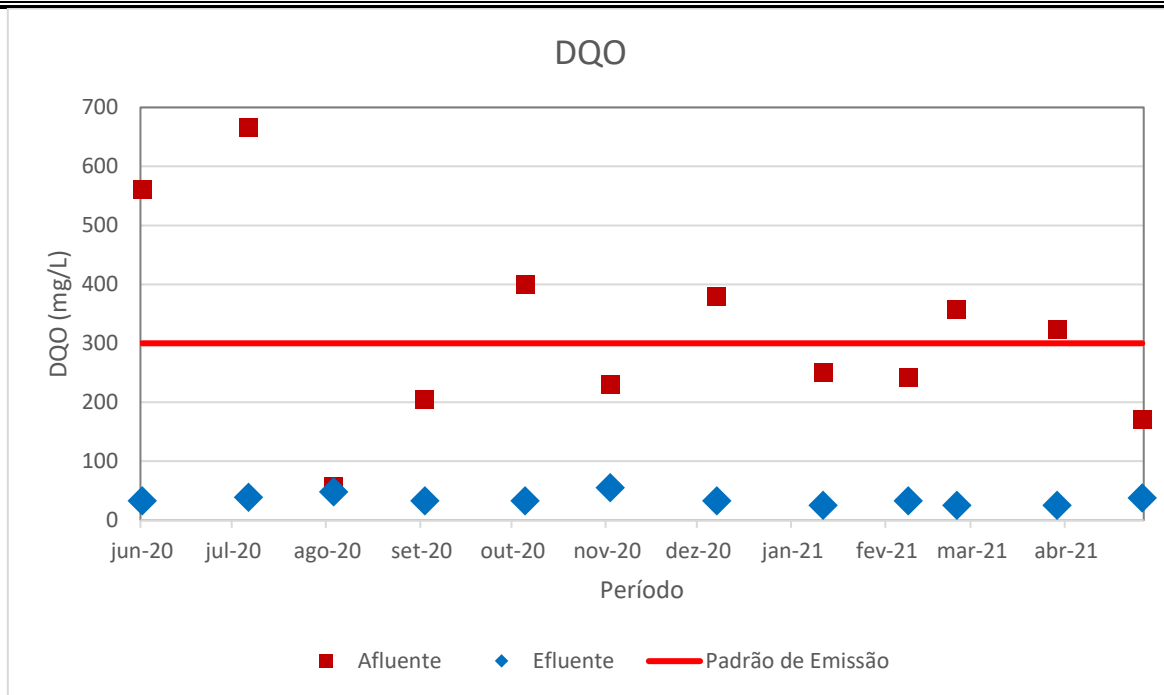
Figura 4: Resultados de DQO do monitoramento do afluente e efluente e limite máximo estabelecido pela L.O.

DQO: os valores obtidos no monitoramento são informados no RCE nº 064/2021, e demonstram o enquadramento do parâmetro durante todo o período considerado já que o padrão de emissão estabelecido na Resolução CONSEMA 355/2017 é de 300 mg/L de O₂. A Figura 4 representa graficamente os resultados das análises realizadas (a média dos resultados do efluente tratado foi de 35,0 mg/L de O₂).

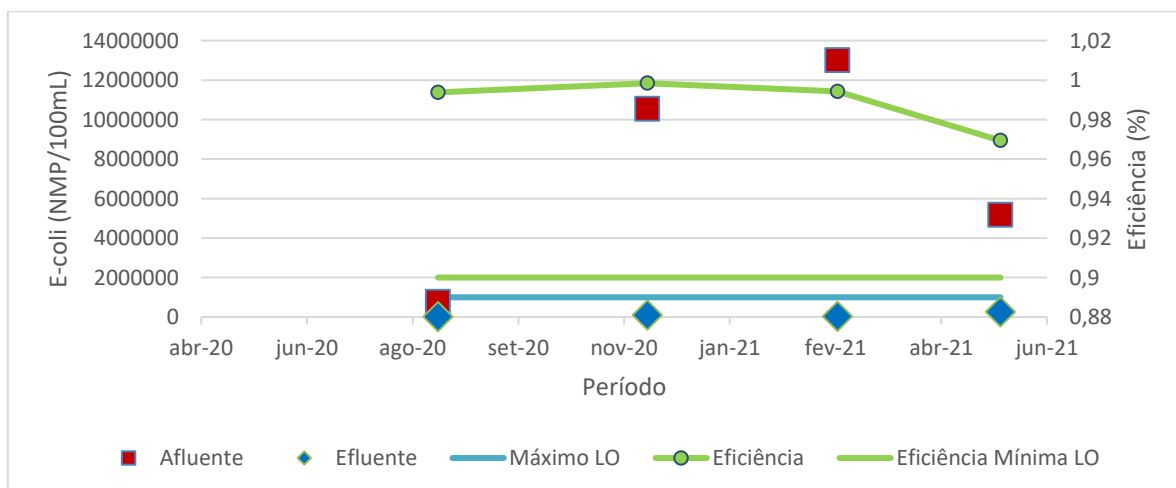
Figura 5: Monitoramento de E. Coli no afluente e efluente e limite máximo estabelecido na L.O.

Escherichia Coli: todos os valores se encontram abaixo do padrão de emissão fixado na L.O., que é de 10^6 NMP/100 mL, conforme mostra a Figura 5, sendo que a eficiência de remoção média foi superior a 90%.

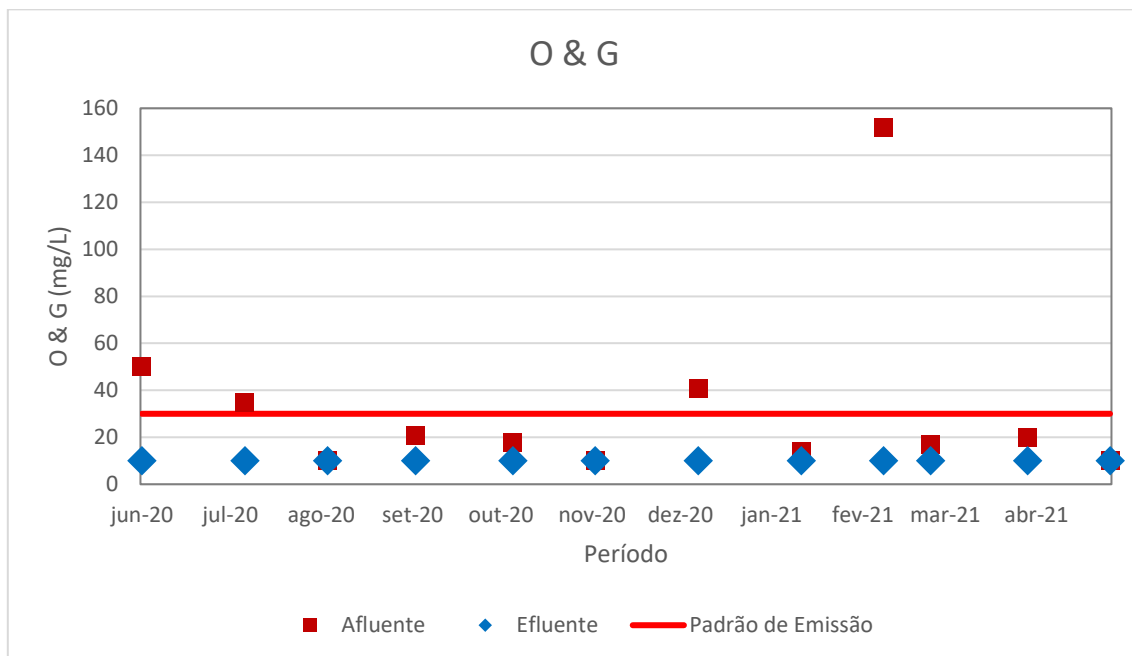
Figura 6: Monitoramento de Óleos e Graxas no afluente e efluente e limite máximo estabelecido na L.O.

Óleos e Graxas: no RCE nº 064/2021 é mostrado que em todo o monitoramento a concentração de óleos e graxas no efluente tratado foi inferior ao valor mínimo de detecção do método que é de 10 mg/L, havendo o enquadramento do parâmetro, já que a LO nº 7546/2017 estabelece 30 mg/L como padrão de emissão.

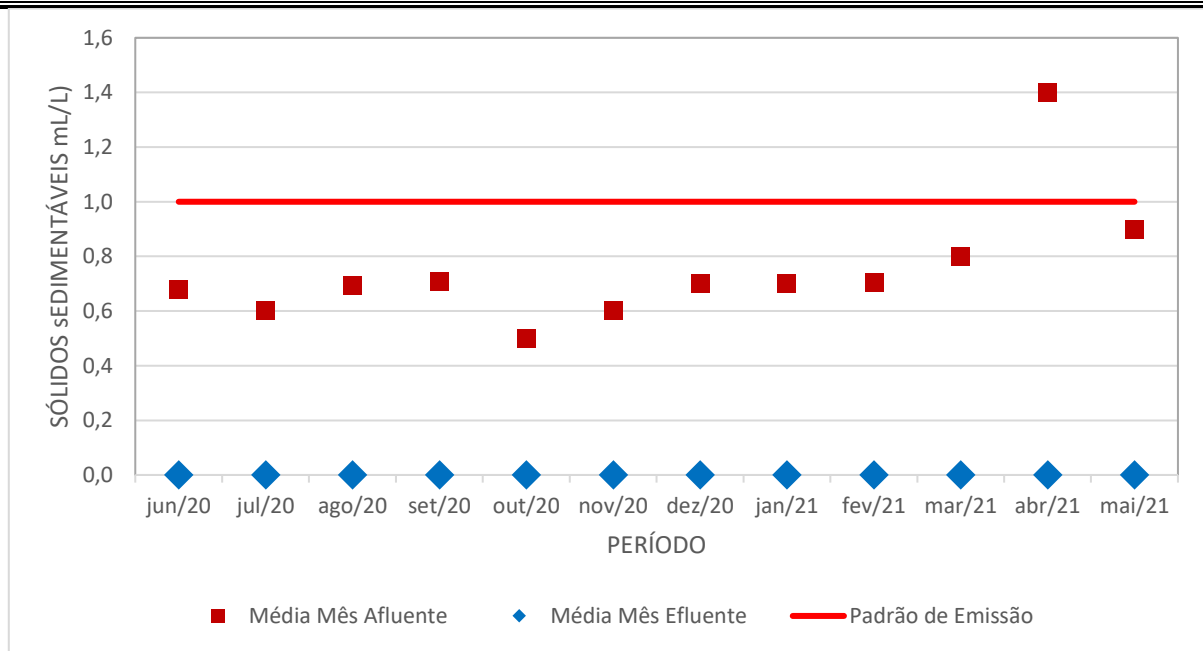
Figura 7: Monitoramento de Sólidos Sedimentáveis no afluyente e efluente e limite máximo estabelecido na L.O.

Sólidos Sedimentáveis: conforme apresentado no RCE nº 064/2021, todas as análises realizadas com o efluente tratado apresentaram resultados inferiores ao limite máximo estabelecido na LO nº 7546/2017 (1,0 mL/L.h), havendo portanto o enquadramento do parâmetro ao padrão de emissão estabelecido.

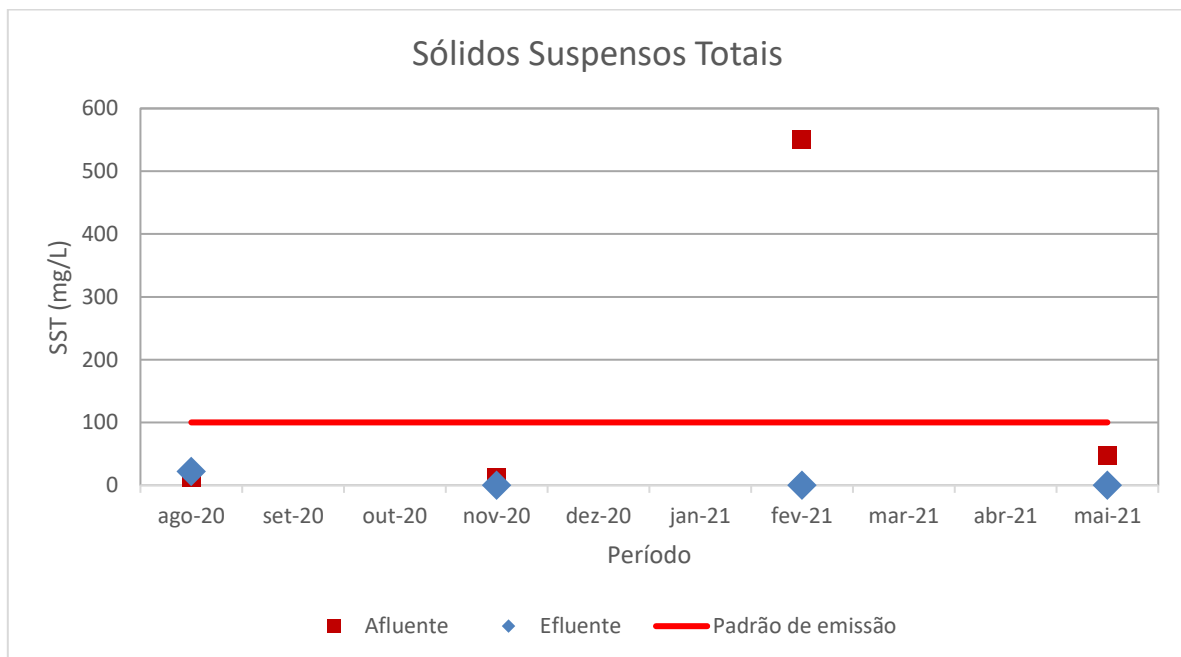
Figura 8: Monitoramento de Sólidos Suspensos Totais no afluyente e efluente e limite máximo estabelecido na L.O.

Sólidos Suspensos Totais: conforme apresentado no RCE nº064/2021, todas as análises realizadas com o efluente tratado apresentaram resultados inferiores ao limite máximo estabelecido na LO 7546/2017 é de 100mg/L., havendo portanto o enquadramento do parâmetro ao padrão de emissão estabelecido.

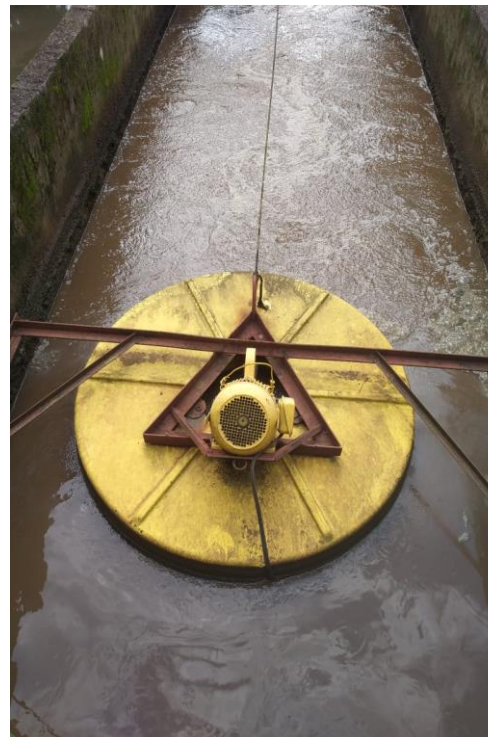
Figura 12: Aerador operando.
