REGULAÇÃO RELATÓRIO TÉCNICO DE FISCALIZAÇÃO N. 054/2022 – RTF

Fiscalização no Sistema de Abastecimento de Água de Rolante/RS.

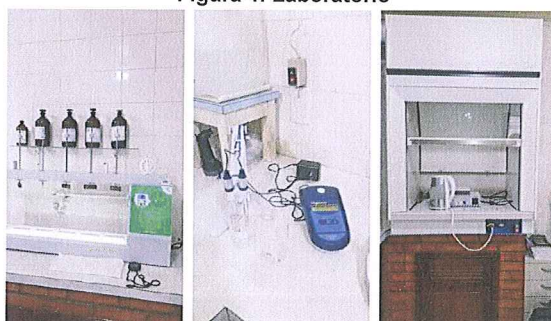
Figura 4: Laboratório

Ao longo da fiscalização foram verificados indícios de registros dos valores de dosagem e acompanhamento do processo na ETA, além de haver documentações pertinentes aos registros no laboratório, onde são realizadas às análises físico-químicas de controle operacional do tratamento. O laboratório apresenta boas condições de limpeza, com equipamentos e vidrarias em boas condições (figura 4). Para os equipamentos existe controle da verificação de calibração. Ademais, o laboratório possui normativos para a rotina de análises.

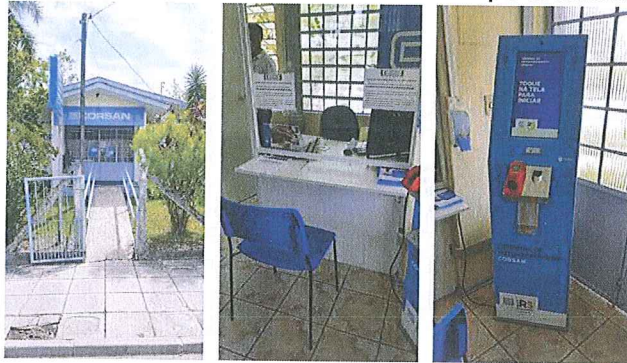
Figura 11: Área comercial da Corsan do município de Rolante

A unidade comercial da Corsan do município de Rolante está localizada no mesmo endereço que a Estação de Tratamento de Água, na Rua Coronel João Linck, n. 1050. O prédio comercial é limpo e organizado e possui uma área para atendimento ao público. Na sala de espera para atendimento estavam disponíveis aos usuários: RSAE/Agesan-RS, as tarifas em vigor e o código de defesa do consumidor. A carta de serviços não estava à disposição. Esta unidade possui o terminal de autoatendimento da Corsan em funcionamento (figura 11).

Rolante possui 4.782 ligações e 5.621 economias, com 100% de hidrometração. A unidade não possui Plano de Contingência para situações de emergência, sendo necessário a elaboração do documento.

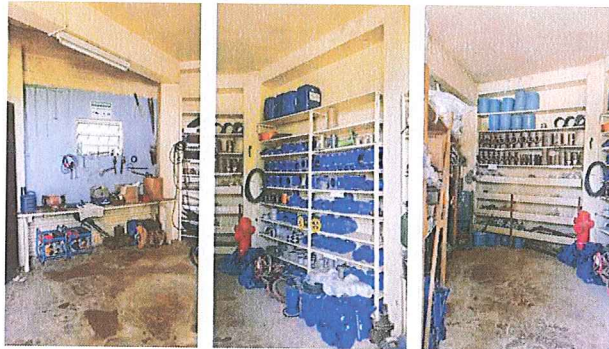
Figura 12: Almoxarifado

No mesmo endereço fica localizada a área operacional com almoxarifado, destacando-se a organização do local (figura 12).
