REGULAÇÃO RELATÓRIO TÉCNICO DE FISCALIZAÇÃO N. 055/2022 – RTF

Fiscalização no Sistema de Abastecimento de Água de Parobé/RS.

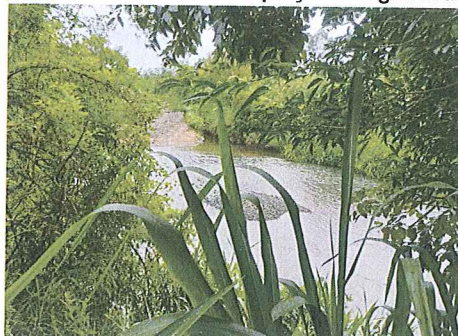
Figura 1: Manancial de captação de água bruta

A captação de água bruta do SAA do município de Parobé é realizada em manancial superficial, especificamente no rio Paranhana, localizado na Rua Paranhana, n. 1200. A outorga de captação tem vigência até 2025. O manancial não apresenta indícios de eutrofização e, também, não foram identificadas fontes aparentes de poluição no local (figura 1).

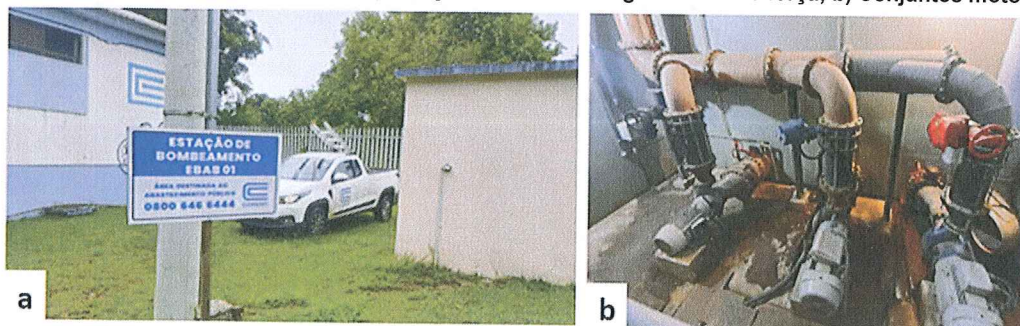
Figura 2: Estruturas da área de captação: a) Estação elevatória de água e casa de força; b) Conjuntos motobombas

No local há uma estação elevatória de água e uma casa de força (figura 2). A área está isolada por portão e cercamento evitando o acesso de pessoas não autorizadas. Verificou-se que foi instalada placa para identificação da EBA, porém não possui informações que indiquem que corresponde à área de captação.

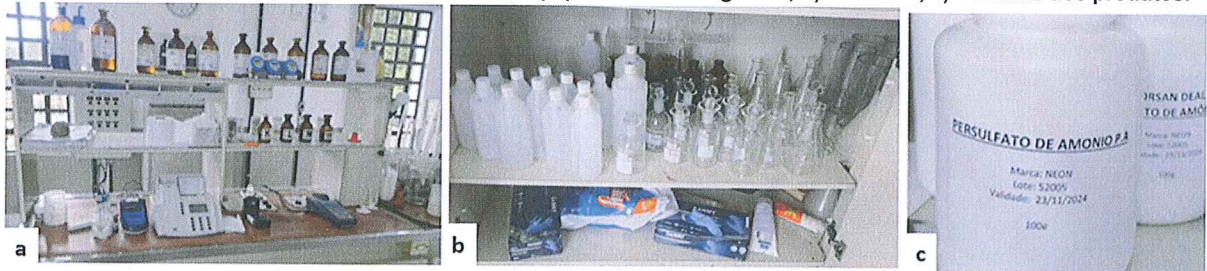
Figura 4: Laboratório: a) Estrutura do laboratório, equipamentos e reagentes; b) Vidrarias; c) Validade dos produtos.

Na fiscalização foram verificadas as estruturas do laboratório e também os resultados dos parâmetros analisados na ETA. O laboratório apresenta boas condições de limpeza, com equipamentos e vidrarias em boas condições. Os reagentes estavam organizados adequadamente e dentro do prazo de validade (figura 4). Os parâmetros analisados são registrados em planilha impressa e após inseridos em um *software*, no qual os dados ficam armazenados. Quando os resultados obtidos não se enquadram no estabelecido pela legislação, o software automaticamente os coloca em destaque por meio de uma marcação na cor vermelha. Nesse caso é necessário que a equipe adote uma solução para que o parâmetro seja corrigido, como por exemplo, alterar a dosagem de um determinado reagente. A ação executada é registrada no sistema, sendo possível consultá-la clicando sobre a marcação vermelha no sistema (figura 5). Os equipamentos eletrônicos são calibrados periodicamente, sendo realizado o controle por meio de tabela impressa. Além disso, foram observados outros documentos pertinentes.

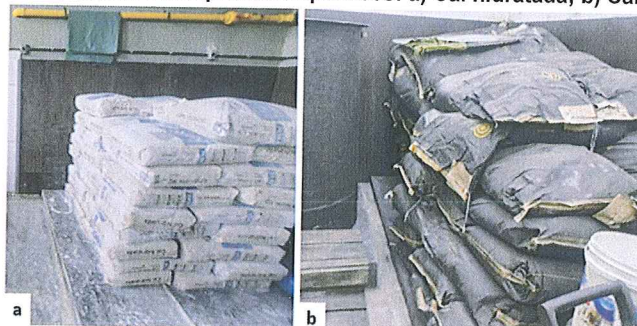
Figura 6: Armazenamento dos produtos químicos: a) Cal hidratada; b) Carvão ativado.

Quanto ao armazenamento de produtos químicos utilizados no tratamento de água, durante a fiscalização foram observadas a organização e a limpeza dos locais (figura 6). A sala de cloro possui sistema de alarme e correto funcionamento da ventilação do local (figura 7).

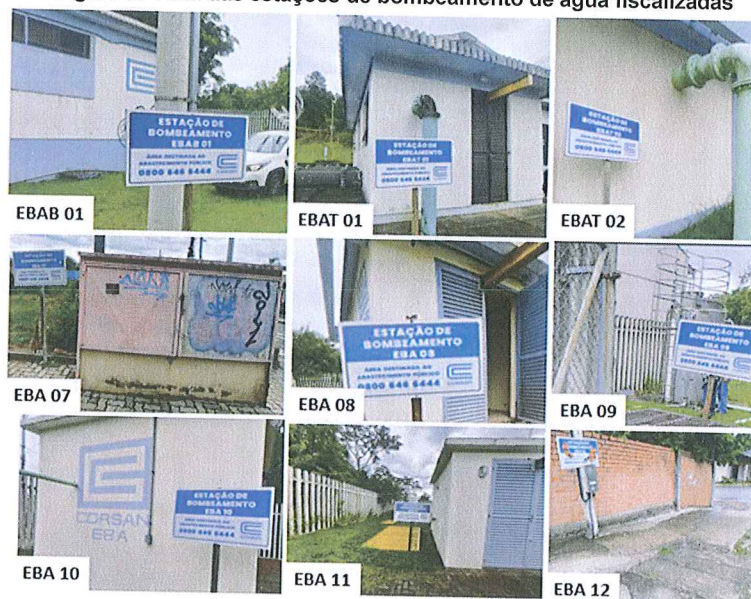
Figura 7: Vista das estações de bombeamento de água fiscalizadas

As elevatórias possuem estruturas prediais adequadas, em funcionamento e com a presença de bomba reserva, porém durante a fiscalização verificou-se a necessidade de algumas melhorias, conforme presente no termo de não conformidades. Na figura 7, pode-se visualizar os registros fotográficos das estruturas.

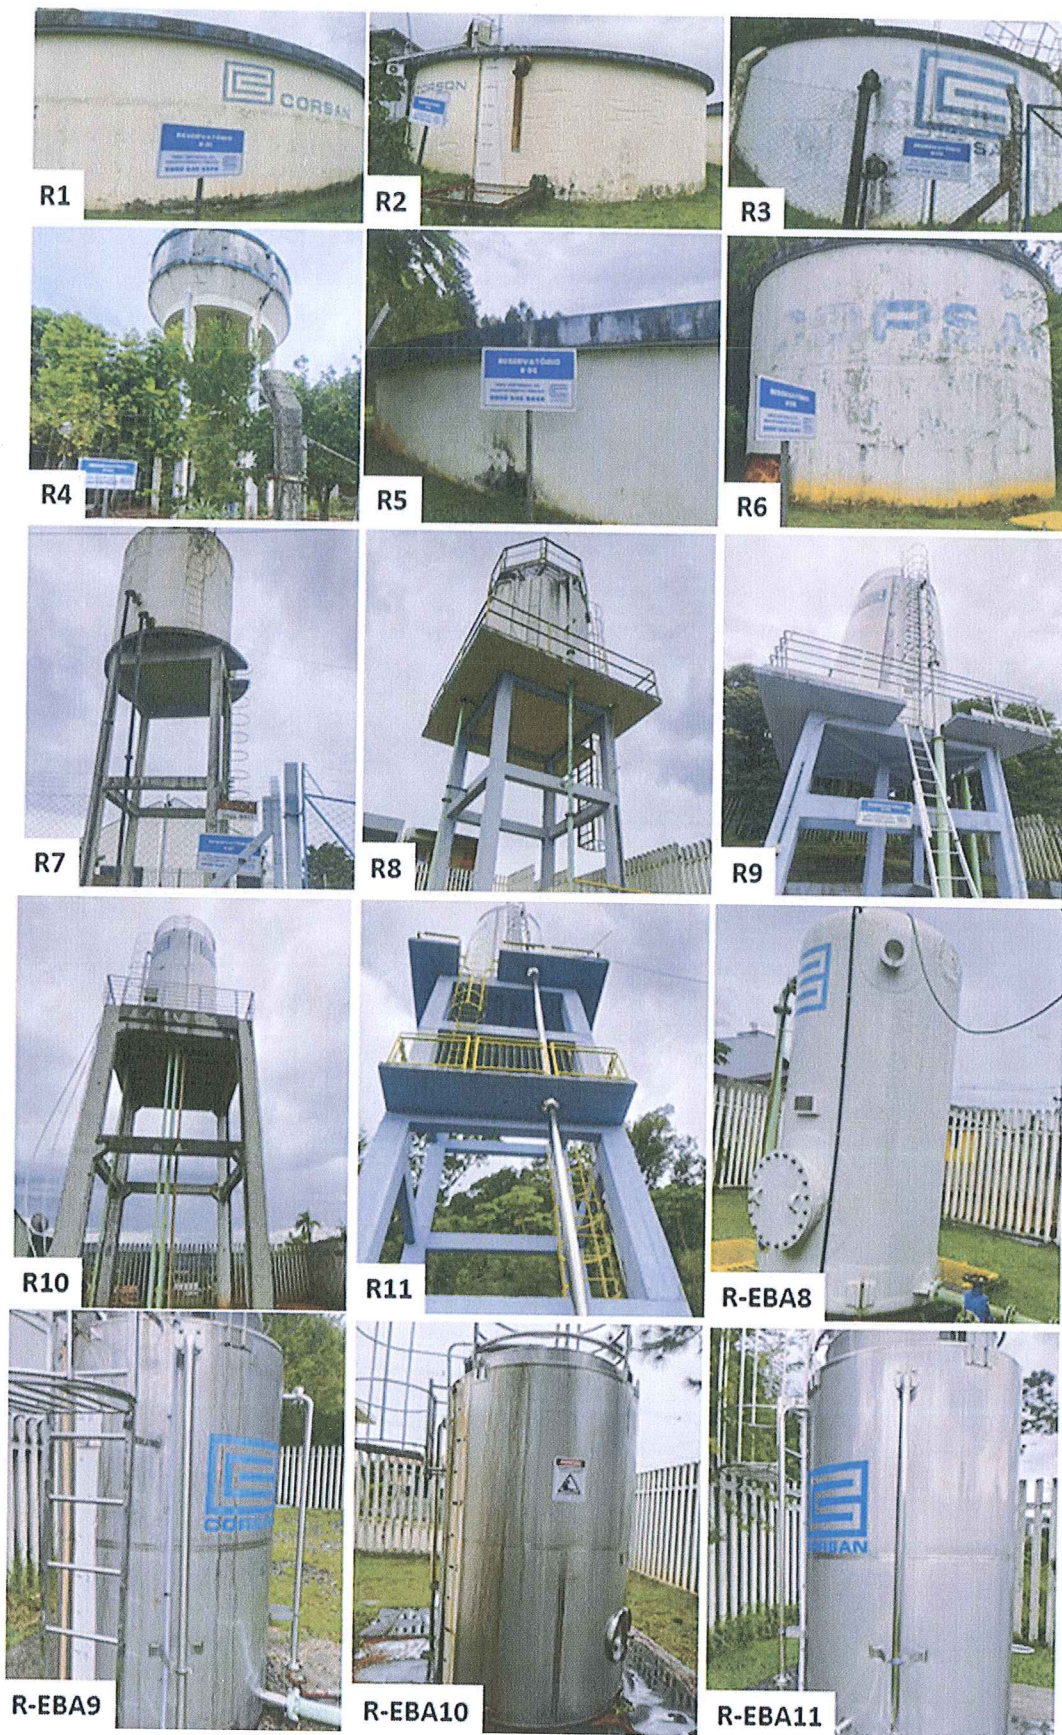
Figura 8: Vista dos reservatórios fiscalizados

Os reservatórios destinados ao armazenamento de água estão devidamente cercados e possuem identificação, o que facilita as atividades de fiscalização. Entretanto, alguns destes ainda possuem placas da antiga numeração, as quais devem ser removidas. Recomenda-se que os reservatórios de contato também sejam identificados. Além disso, verificou-se que a numeração presente nas descrições do Anexo II (Ficha Técnica SAA) diferem das placas dispostas nas estruturas de armazenamento. As demais observações constam no termo de não conformidades.

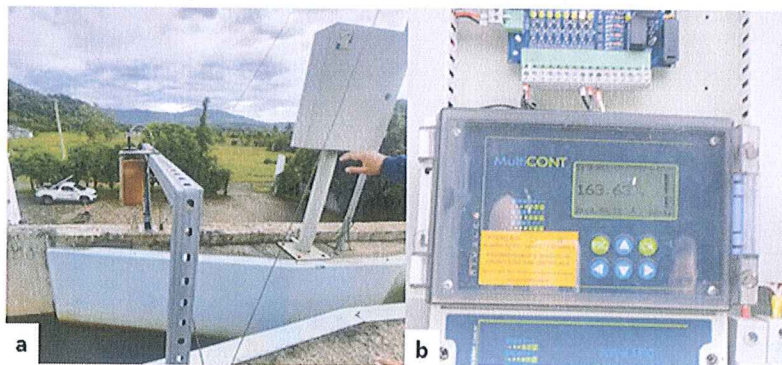
Figura 9: Entrada de água na ETA: a) Calha Parshall; b) Medidor Ultrassônico.

No processo de fiscalização verificou-se que é realizado o monitoramento das vazões na entrada da ETA por meio de um medidor do tipo Ultrassônico, o qual pode ser visualizado na figura 9. A vazão exportada para Igrejinha é registrada por meio de um macromedidor, porém constatou-se que o mesmo não estava funcionando corretamente, conforme pode-se observar na figura 10. No entanto, não é feita a macromedição na captação, nas elevatórias, reservatórios e na rede de distribuição, o que dificulta o controle das perdas no sistema.

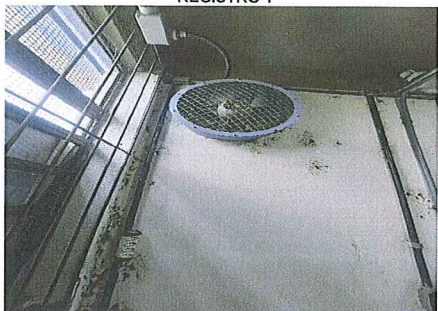
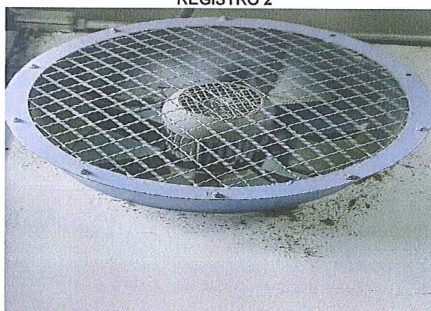
NC	CÓDIGO DA NC	UNIDADE	EBAB 01
2	2.6	CONSTATAÇÃO	Exaustor não está funcionando.
GRUPO	PRAZO	NÃO CONFORMIDADE	Falta de conservação e manutenção preventiva de unidade.
2	28/05/22	OBSERVAÇÃO	TRANSFERIDA - NC apontada no Processo n. 026/2021.

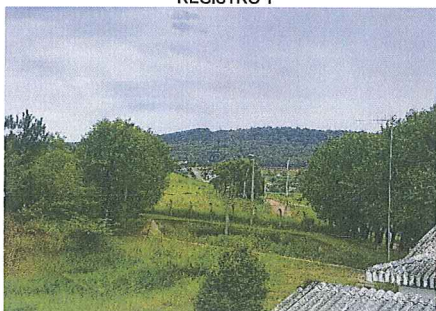
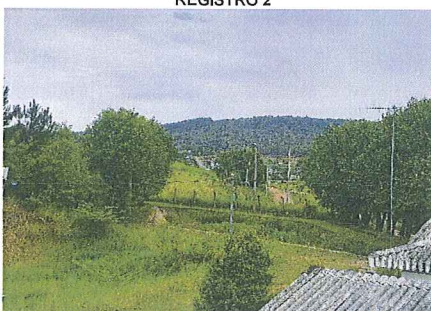
NC	CÓDIGO DA NC	UNIDADE	ETA
7	3.20	CONSTATAÇÃO	Excesso de vegetação em uma das lagoas utilizadas para a secagem do lodo.
GRUPO	PRAZO	NÃO CONFORMIDADE	Não isolar a área dando condição ao acesso de pessoas não-autorizadas e sem garantir bom estado de limpeza do local.
2	365 dias	OBSERVAÇÃO	-

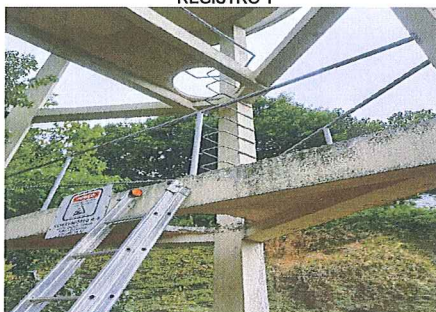
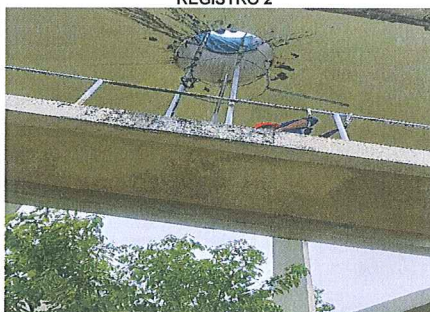
NC	CÓDIGO DA NC	UNIDADE	Reservatório R4
19	6.9	CONSTATAÇÃO	Escada do reservatório sem guarda-corpo.
GRUPO	PRAZO	NÃO CONFORMIDADE	Não proporcionar a segurança das edificações e dos operadores.
2	28/05/22	OBSERVAÇÃO	TRANSFERIDA - NC apontada no Processo n. 026/2021.

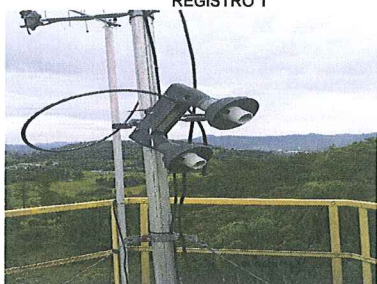
NC	CÓDIGO DA NC	UNIDADE	Reservatório R8
22	6.8	CONSTATAÇÃO	Reservatório elevado sem lâmpada do sinalizador noturno de obstáculo.
GRUPO	PRAZO	NÃO CONFORMIDADE	Não existe no topo do reservatório pára-raios e/ou luz de sinalização de obstáculo elevado em perfeitas condições.
2	28/05/22	OBSERVAÇÃO	TRANSFERIDA - NC apontada no Processo n. 026/2021.

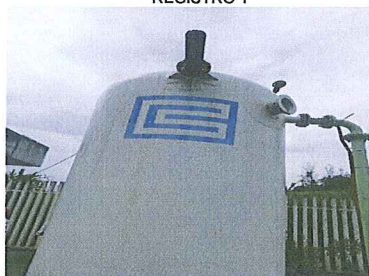
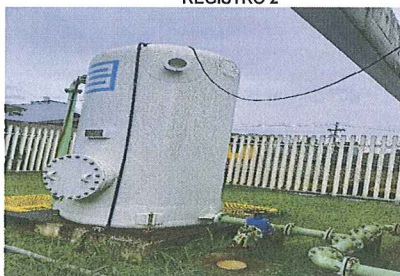
NC	CÓDIGO DA NC	UNIDADE	Reservatório R-EBA 08
25	6.1	CONSTATAÇÃO	Ausência de placa de identificação do reservatório.
GRUPO	PRAZO	NÃO CONFORMIDADE	Inexistência de placa de identificação na área da captação.
2	365 dias	OBSERVAÇÃO	-

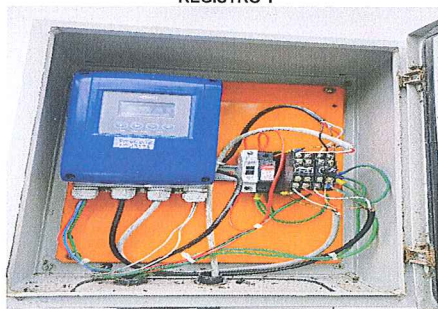
NC	CÓDIGO DA NC	UNIDADE	Comercial
39	7.4	CONSTATAÇÃO	O macromedidor que mede a água tratada exportada para Igrejinha não estava funcionando.
GRUPO	PRAZO	NÃO CONFORMIDADE	O macromedidor de água tratada exportada não estava funcionando.
3	365 dias	OBSERVAÇÃO
