REGULAÇÃO RELATÓRIO TÉCNICO DE FISCALIZAÇÃO N. 056/2022 – RTF

**Fiscalização no Sistema de Abastecimento
de Água e Sistema de Esgotamento
Sanitário de Sapiranga/RS.**

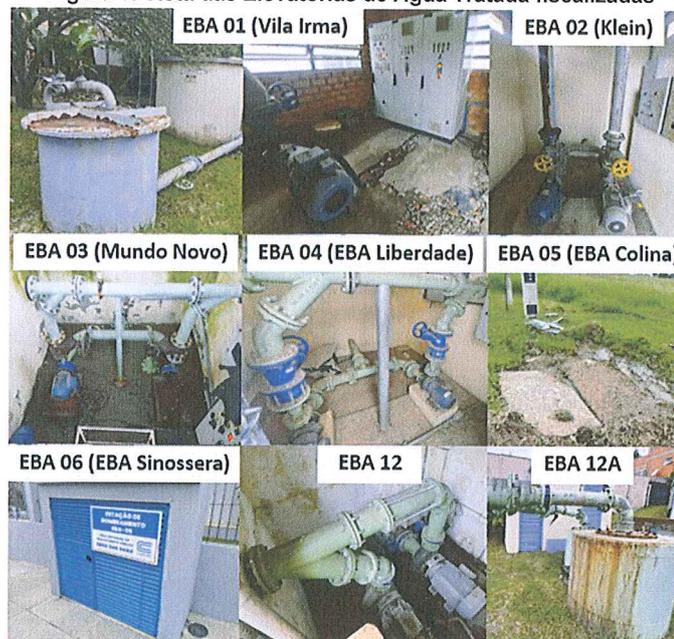
Figura 1: Vista das Elevatórias de Água Tratada fiscalizadas

A maioria das estações elevatórias estava em correto funcionamento, com suas estruturas prediais adequadas e possuía bomba reserva, porém durante a fiscalização verificou-se a necessidade de algumas melhorias, conforme presente no termo de não conformidades. Além disso, constatou-se que a nomenclatura presente nas descrições do Anexo II (Ficha Técnica SAA) diferem das placas dispostas nas estruturas de armazenamento, desta forma recomenda-se que sejam feitas as adequações necessárias.

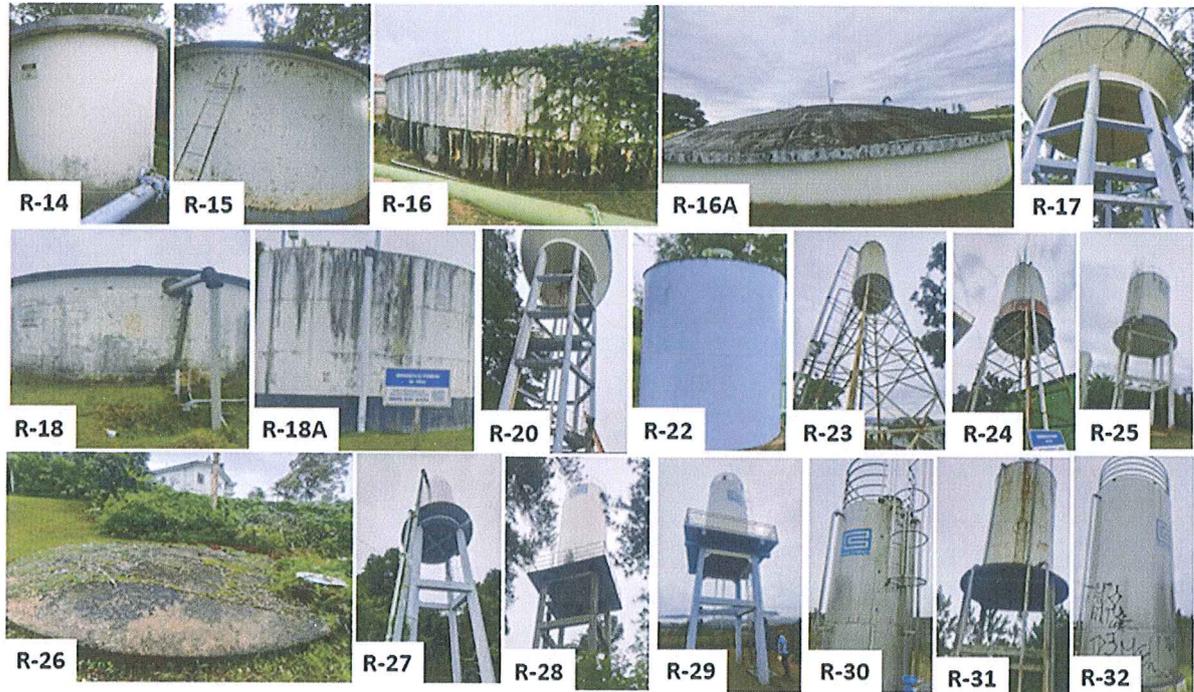
Figura 2: Vista dos reservatórios fiscalizados

No processo de fiscalização, verificou-se que alguns desses necessitam de identificação, cercamento, limpeza e outras melhorias, conforme presente no termo de não conformidades.

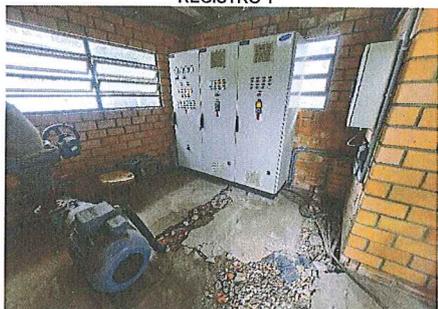
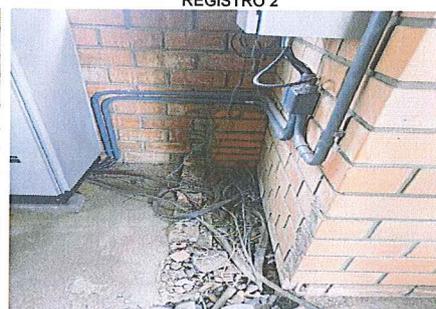
NC	CÓDIGO DA NC	UNIDADE	EBA 01 (EBA Vila Irma)
3	2.8	CONSTATAÇÃO	A EBA não apresenta bom estado de conservação.
GRUPO	PRAZO	NÃO CONFORMIDADE	Falta de conservação e manutenção preventiva de unidade.
2	28/05/22	OBSERVAÇÃO	TRANSFERIDA - NC apontada no Processo n. 029/2021

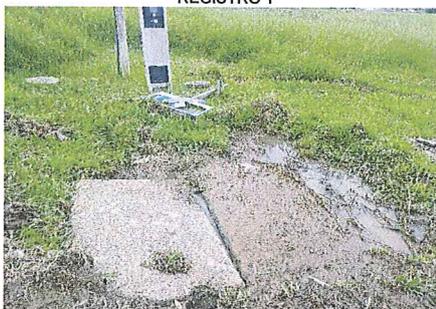
REGISTRO 1

NC	CÓDIGO DA NC	UNIDADE	EBA 05 (Colina)
11	2.1	CONSTATAÇÃO	A placa de identificação estava quebrada e apoiada no solo.
GRUPO	PRAZO	NÃO CONFORMIDADE	Falta de conservação e manutenção preventiva de unidade.
2	365 dias	OBSERVAÇÃO	-

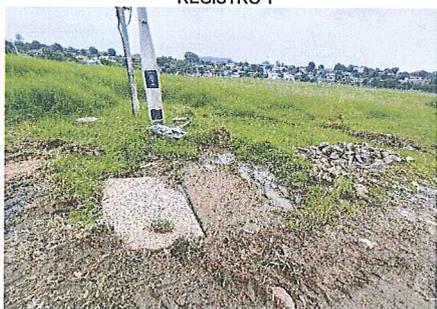
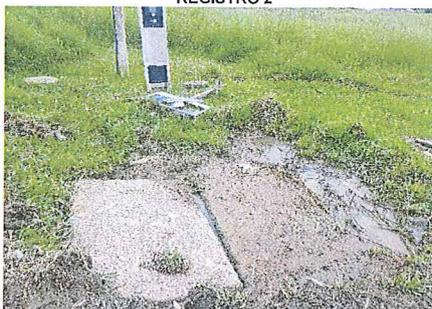
NC	CÓDIGO DA NC	UNIDADE	EBA 05 (Colina)
12	2.8	CONSTATAÇÃO	Verificou-se a presença de materiais depositados e água acumulada no entorno da estrutura da bomba, contribuindo para proliferação de vetores.
GRUPO	PRAZO	NÃO CONFORMIDADE	Não isolar a área dando condição ao acesso de pessoas não-autorizadas e sem garantir bom estado de limpeza do local.
2	365 dias	OBSERVAÇÃO	-

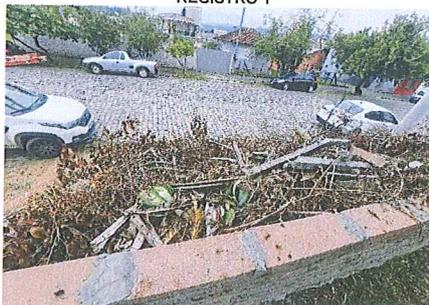
REGISTRO 1

NC	CÓDIGO DA NC	UNIDADE	EBA 12
13	2.8	CONSTATAÇÃO	Na entrada da EBA 12 havia diversos resíduos acumulados.
GRUPO	PRAZO	NÃO CONFORMIDADE	Acúmulo de resíduos em local inapropriado e/ou armazenamento inadequado.
2	90 dias	OBSERVAÇÃO	-

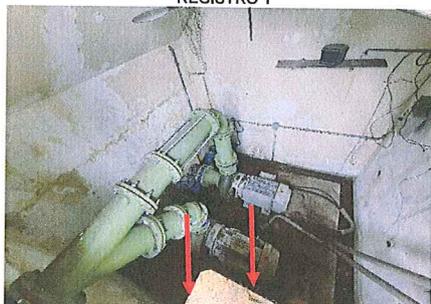
REGISTRO 1

NC	CÓDIGO DA NC	UNIDADE	EBA 12
14	2.7	CONSTATAÇÃO	Não tem guarda-corpo no interior da EBA.
GRUPO	PRAZO	NÃO CONFORMIDADE	Não proporcionar a segurança das edificações e dos operadores.
2	28/05/22	OBSERVAÇÃO	TRANSFERIDA - NC apontada no Processo n. 029/2021

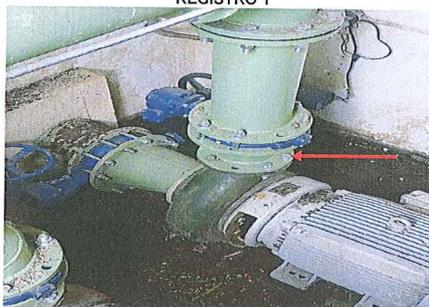
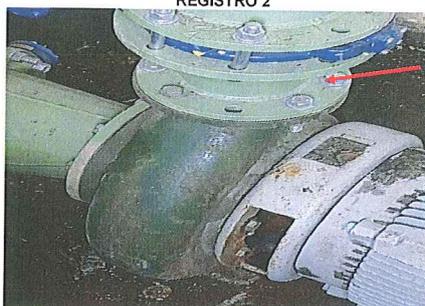
NC	CÓDIGO DA NC	UNIDADE	EBA 12
15	2.4	CONSTATAÇÃO	Verificou-se a presença de uma vazamento na tubulação de recalque da bomba. O vazamento fica localizado, especificamente, na flange da peça de ampliação de fluxo.
GRUPO	PRAZO	NÃO CONFORMIDADE	Perda de água e/ou não executar redução de perdas.
2	365 dias	OBSERVAÇÃO	-

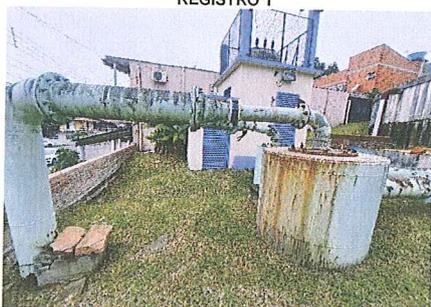
REGISTRO 1

NC	CÓDIGO DA NC	UNIDADE	EBA 12A
16	2.1	CONSTATAÇÃO	EBA sem placa de identificação.
GRUPO	PRAZO	NÃO CONFORMIDADE	Inexistência de placa de identificação da área da EBA.
2	28/05/22	OBSERVAÇÃO	TRANSFERIDA - NC apontada no Processo n. 029/2021

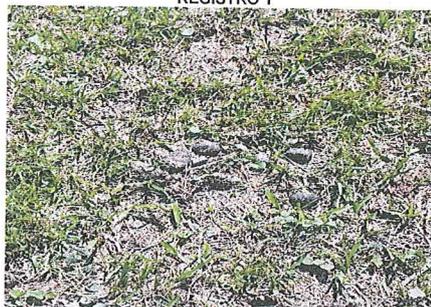
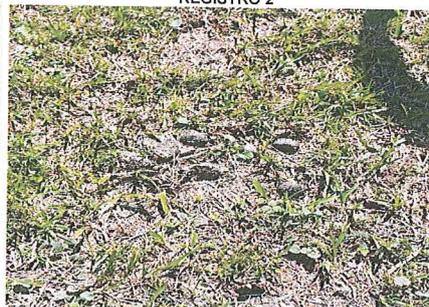
NC	CÓDIGO DA NC	UNIDADE	EBE 01
18	4.8	CONSTATAÇÃO	Presença de fezes de animais no local.
GRUPO	PRAZO	NÃO CONFORMIDADE	Não isolar a área dando condição ao acesso de pessoas não-autorizadas e sem garantir bom estado de limpeza de local.
2	365 dias	OBSERVAÇÃO	-

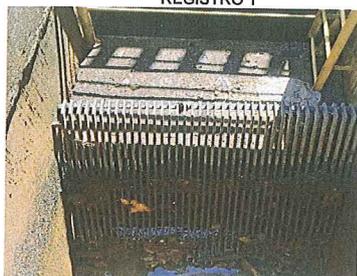
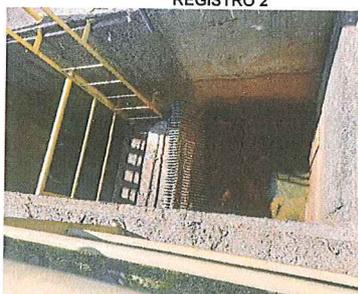
NC	CÓDIGO DA NC	UNIDADE	EBE 01
19	4.8	CONSTATAÇÃO	Grande quantidade de materiais acumulados na grade de retenção.
GRUPO	PRAZO	NÃO CONFORMIDADE	Falta de conservação e manutenção preventiva de unidade.
2	180 dias	OBSERVAÇÃO	-

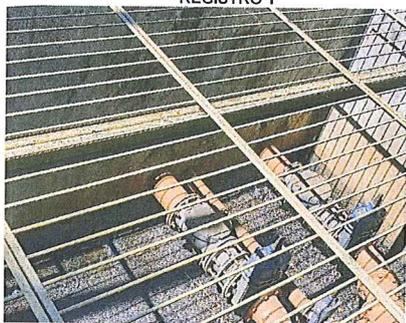
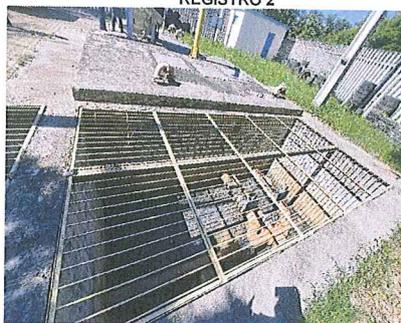
NC	CÓDIGO DA NC	UNIDADE	EBE 02
20	4.8	CONSTATAÇÃO	Presença de lodo na casa de manobra.
GRUPO	PRAZO	NÃO CONFORMIDADE	Não isolar a área dando condição ao acesso de pessoas não-autorizadas e sem garantir bom estado de limpeza do local.
2	365 dias	OBSERVAÇÃO	-

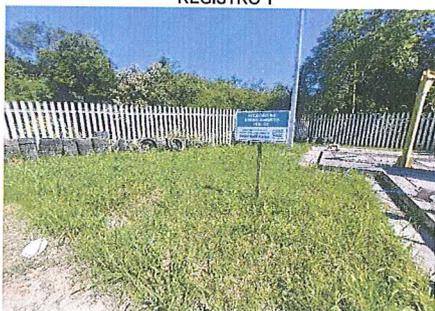
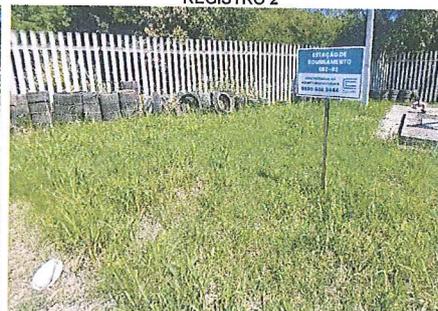
NC	CÓDIGO DA NC	UNIDADE	EBE 02
21	4.8	CONSTATAÇÃO	No local constatou-se a necessidade de corte da vegetação.
GRUPO	PRAZO	NÃO CONFORMIDADE	Não isolar a área dando condição ao acesso de pessoas não-autorizadas e sem garantir bom estado de limpeza do local.
2	365 dias	OBSERVAÇÃO	-

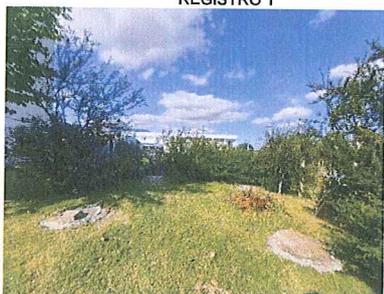
REGISTRO 1

NC	CÓDIGO DA NC	UNIDADE	Tanque Séptico - Centenário
22	5.3	CONSTATAÇÃO	ETE não possui placa de identificação.
GRUPO	PRAZO	NÃO CONFORMIDADE	Inexistência de placa de identificação da área da ETE.
2	365 dias	OBSERVAÇÃO	-

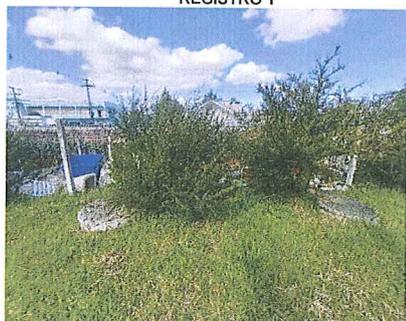
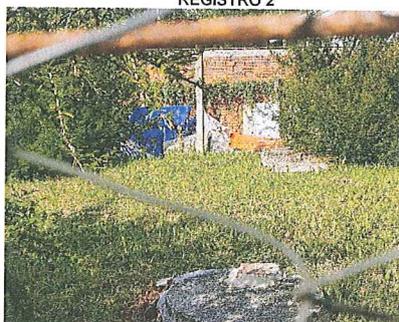
NC	CÓDIGO DA NC	UNIDADE	Tanque Séptico - Centenário
23	5.19	CONSTATAÇÃO	Material acumulado na área de coleta do efluente para análise.
GRUPO	PRAZO	NÃO CONFORMIDADE	Não isolar a área dando condição ao acesso de pessoas não-autorizadas e sem garantir bom estado de limpeza do local.
2	365 dias	OBSERVAÇÃO	-

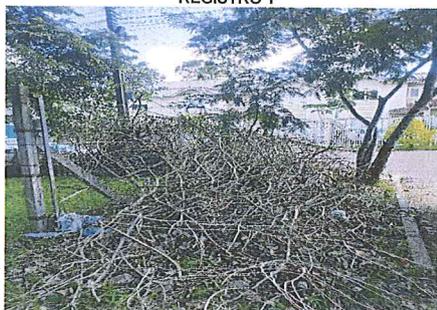
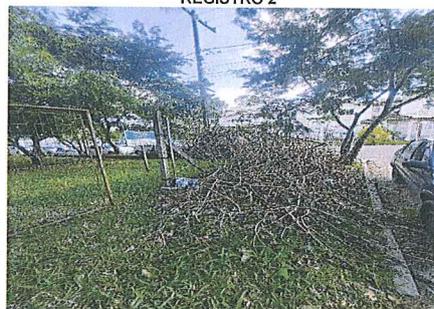
NC	CÓDIGO DA NC	UNIDADE	Tanque Séptico - Horizonte
26	5.19	CONSTATAÇÃO	Na entrada da ETE havia diversos resíduos de poda acumulados.
GRUPO	PRAZO	NÃO CONFORMIDADE	Acúmulo de resíduos em local inapropriado e/ou armazenamento inadequado.
2	90 dias	OBSERVAÇÃO	-

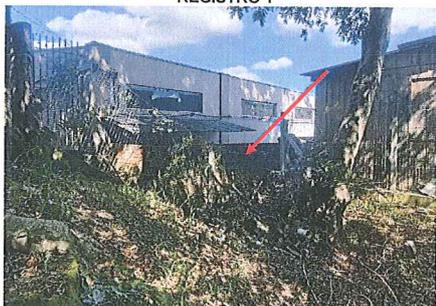
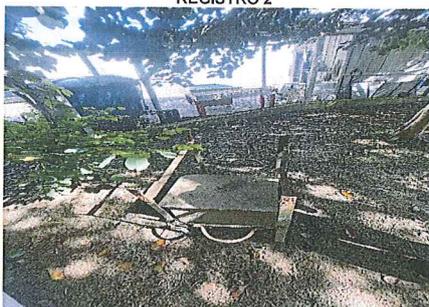
NC	CÓDIGO DA NC	UNIDADE	Tanque Séptico - Horizonte
27	5.4	CONSTATAÇÃO	Cercamento danificado e a altura do cercamento não impede a entrada de pessoas não autorizadas.
GRUPO	PRAZO	NÃO CONFORMIDADE	Não isolar a área dando condição ao acesso de pessoas não-autorizadas e sem garantir bom estado de limpeza do local.
2	365 dias	OBSERVAÇÃO	-

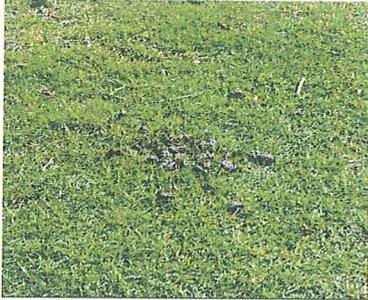
REGISTRO 1

NC	CÓDIGO DA NC	UNIDADE	Tanque Séptico - Cooperhabitar
28	5.4	CONSTATAÇÃO	Presença de fezes de animais no local.
GRUPO	PRAZO	NÃO CONFORMIDADE	Não isolar a área dando condição ao acesso de pessoas não-autorizadas e sem garantir bom estado de limpeza do local.
2	365 dias	OBSERVAÇÃO	-

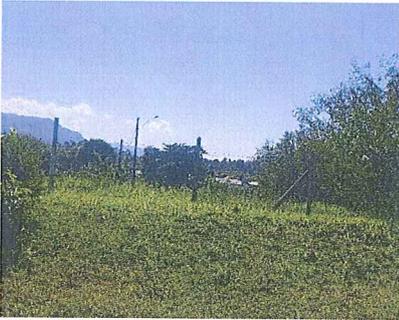
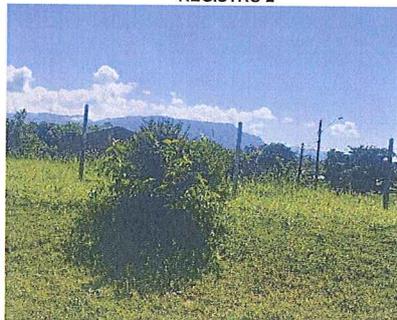
NC	CÓDIGO DA NC	UNIDADE	Tanque Séptico - Cooperhabitar
29	5.4	CONSTATAÇÃO	A ETE em alguns pontos está cercada por arame farpado, o que facilita o acesso de pessoas não autorizadas ao local.
GRUPO	PRAZO	NÃO CONFORMIDADE	Não isolar a área dando condição ao acesso de pessoas não-autorizadas e sem garantir bom estado de limpeza do local.
2	365 dias	OBSERVAÇÃO	-

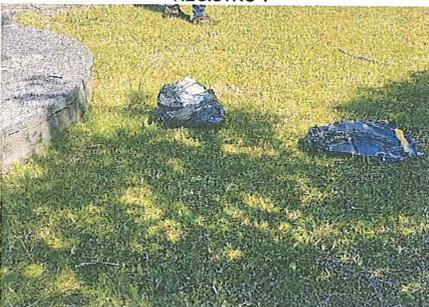
REGISTRO 1

NC	CÓDIGO DA NC	UNIDADE	Tanque Séptico - Floresta
30	5.18	CONSTATAÇÃO	Presença de resíduos sólidos na área da ETE.
GRUPO	PRAZO	NÃO CONFORMIDADE	Acúmulo de resíduos em local inapropriado e/ou armazenamento inadequado.
2	90 dias	OBSERVAÇÃO	-

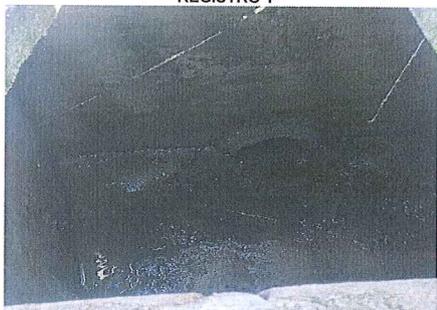
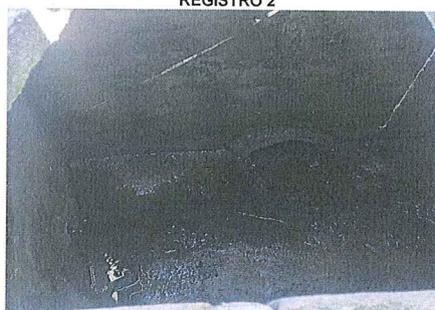
NC	CÓDIGO DA NC	UNIDADE	Tanque Séptico - Floresta
32	5.16	CONSTATAÇÃO	A tubulação de saída do efluente da ETE está obstruída, o que impede o fluxo do mesmo.
GRUPO	PRAZO	NÃO CONFORMIDADE	Falta de conservação e manutenção preventiva de unidade.
2	180 dias	OBSERVAÇÃO	-

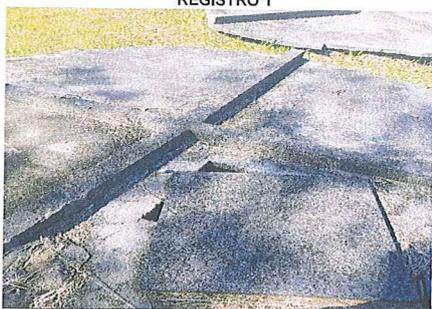
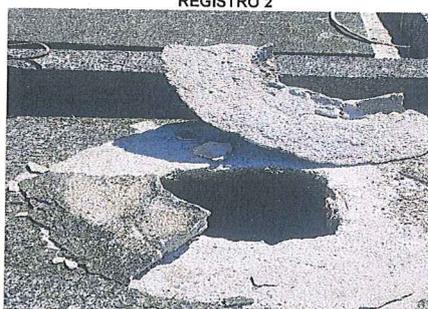
NC	CÓDIGO DA NC	UNIDADE	Tanque Séptico - Floresta
34	5.18	CONSTATAÇÃO	Algumas estruturas estavam destampadas ou com as tampas quebradas.
GRUPO	PRAZO	NÃO CONFORMIDADE	Não proporcionar a segurança das edificações e dos operadores.
2	365 dias	OBSERVAÇÃO	-

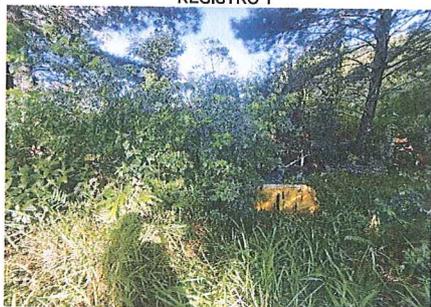
REGISTRO 1

NC	CÓDIGO DA NC	UNIDADE	Tanque Séptico - Primavera
35	5.3	CONSTATAÇÃO	ETE não possui placa de identificação.
GRUPO	PRAZO	NÃO CONFORMIDADE	Inexistência de placa de identificação da área da ETE.
2	28/05/22	OBSERVAÇÃO	TRANSFERIDA - NC apontada no Processo n. 029/2021

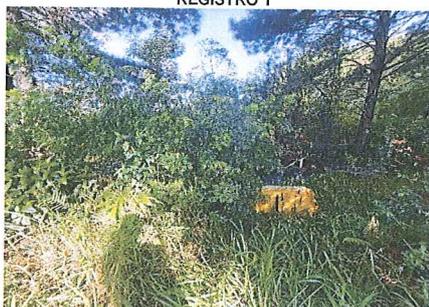
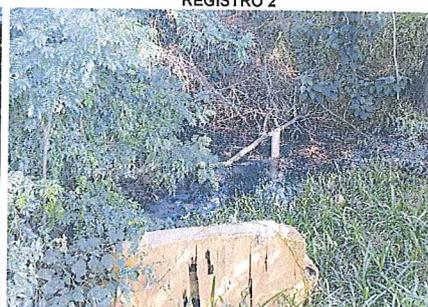
NC	CÓDIGO DA NC	UNIDADE	Tanque Séptico - Primavera
36	5.18	CONSTATAÇÃO	Local não apresenta condições de segurança operacional.
GRUPO	PRAZO	NÃO CONFORMIDADE	Não isolar a área dando condição ao acesso de pessoas não-autorizadas e sem garantir bom estado de limpeza do local.
2	28/05/22	OBSERVAÇÃO	TRANSFERIDA - NC apontada no Processo n. 029/2021

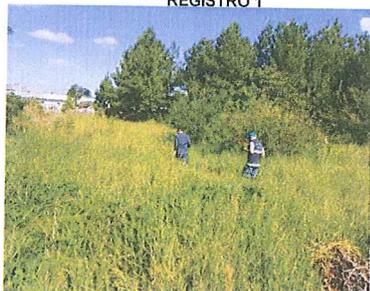
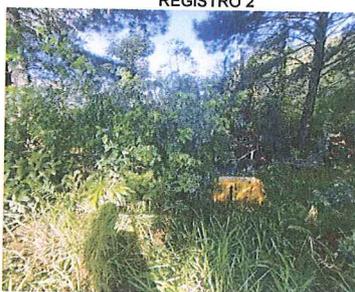
NC	CÓDIGO DA NC	UNIDADE	Tanque Séptico - Primavera
37	5.4	CONSTATAÇÃO	Área da ETE não está cercada.
GRUPO	PRAZO	NÃO CONFORMIDADE	Não isolar a área dando condição ao acesso de pessoas não-autorizadas e sem garantir bom estado de limpeza do local.
2	28/05/22	OBSERVAÇÃO	TRANSFERIDA - NC apontada no Processo n. 029/2021

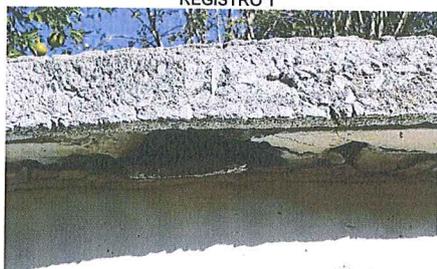
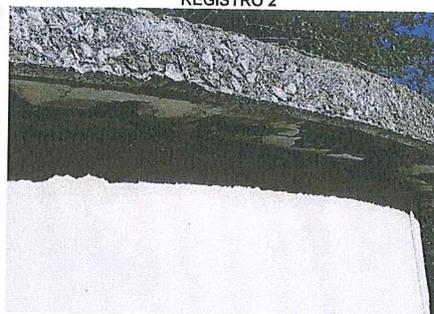
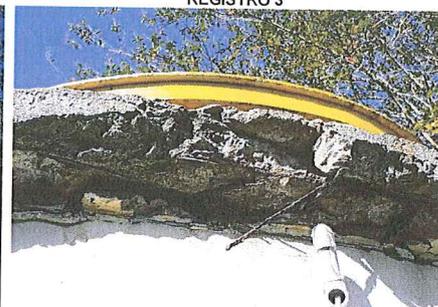
NC	CÓDIGO DA NC	UNIDADE	R-14
38	6.12	CONSTATAÇÃO	A superfície do reservatório necessita de melhorias.
GRUPO	PRAZO	NÃO CONFORMIDADE	Falta de conservação e manutenção preventiva de unidade.
2	28/05/22	OBSERVAÇÃO	TRANSFERIDA - NC apontada no Processo n. 029/2021

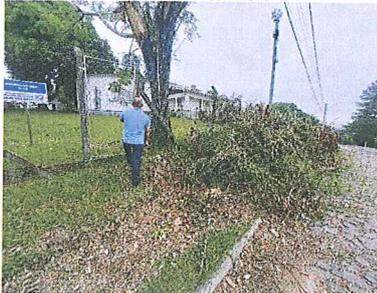
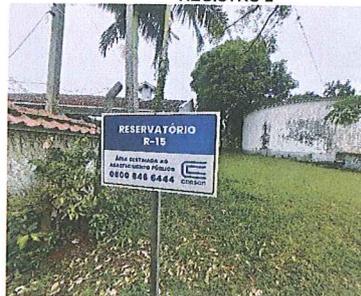
NC	CÓDIGO DA NC	UNIDADE	R-15
40	6.12	CONSTATAÇÃO	Presença de resíduos de poda depositados na entrada do reservatório.
GRUPO	PRAZO	NÃO CONFORMIDADE	Acúmulo de resíduos em local inapropriado e/ou armazenamento inadequado.
2	90 dias	OBSERVAÇÃO	-

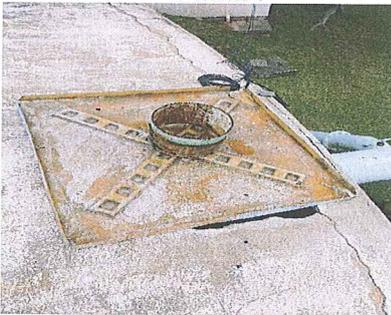
REGISTRO 1

NC	CÓDIGO DA NC	UNIDADE	R-16
41	6.4	CONSTATAÇÃO	A abertura de inspeção do reservatório estava aberta, permitindo a entrada de agentes externos.
GRUPO	PRAZO	NÃO CONFORMIDADE	Ausência de abertura de inspeção com tampa inteiraça dotada de dispositivo e travamento.
2	180 dias	OBSERVAÇÃO	-

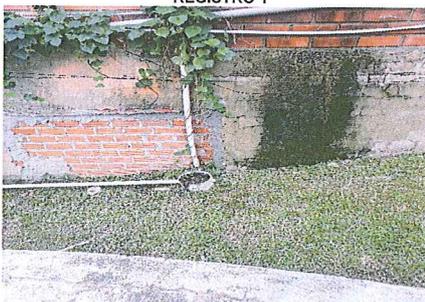
REGISTRO 1

NC	CÓDIGO DA NC	UNIDADE	R-16
42	6.12	CONSTATAÇÃO	Caixa de gordura da casa vizinha dentro na área do reservatório e destampada, o que contribui para a proliferação de insetos.
GRUPO	PRAZO	NÃO CONFORMIDADE	Não isolar a área dando condição ao acesso de pessoas não-autorizadas e sem garantir bom estado de limpeza do local.
2	365 dias	OBSERVAÇÃO	-

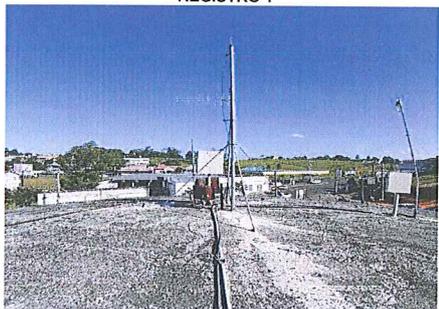
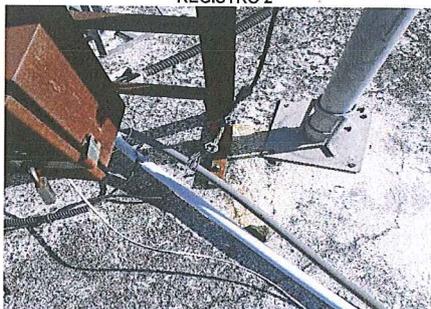
NC	CÓDIGO DA NC	UNIDADE	R-16A
45	6.10	CONSTATAÇÃO	Cabo do para-raio cortado.
GRUPO	PRAZO	NÃO CONFORMIDADE	Não existe no topo do reservatório para-raios e/ou luz de sinalização de obstáculo elevado em perfeitas condições.
2	365 dias	OBSERVAÇÃO	TRANSFERIDA - NC apontada no Processo n. 029/2021

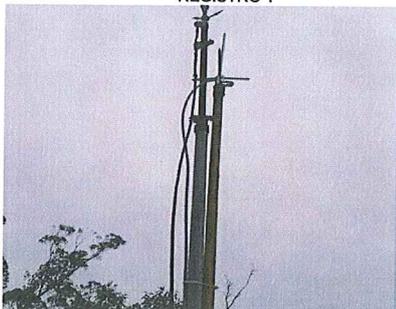
REGISTRO 1

NC	CÓDIGO DA NC	UNIDADE	R-17
46	6.8	CONSTATAÇÃO	O cabo do para-raio antigo está mais alto do que o novo, o que irá prejudicar o adequado funcionamento.
GRUPO	PRAZO	NÃO CONFORMIDADE	Não existe no topo do reservatório para-raios e/ou luz de sinalização de obstáculo elevado em perfeitas condições.
2	365 dias	OBSERVAÇÃO	-

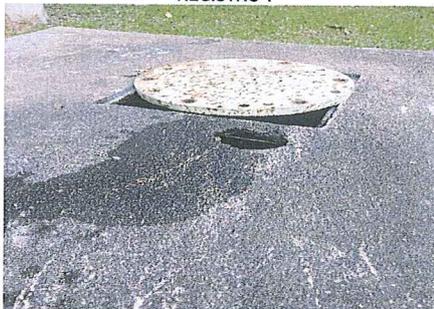
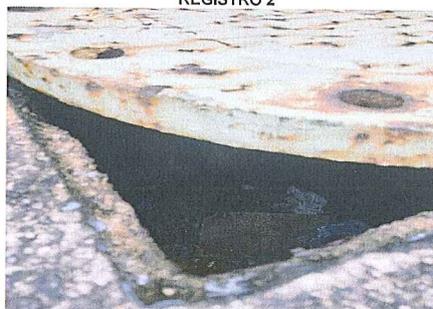
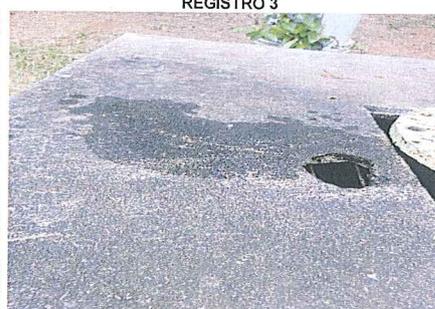
NC	CÓDIGO DA NC	UNIDADE	R-17
47	6.12	CONSTATAÇÃO	A tampa da caixa de manobra não proporciona o fechamento total da abertura, possibilitando a entrada de água e de resíduos.
GRUPO	PRAZO	NÃO CONFORMIDADE	Falta de conservação e manutenção preventiva de unidade.
2	180 dias	OBSERVAÇÃO	-

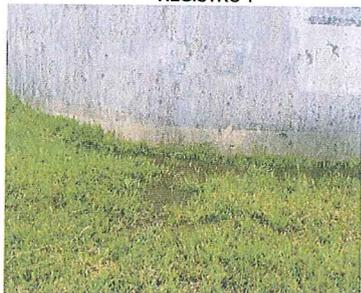
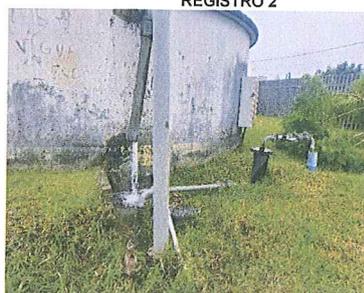
NC	CÓDIGO DA NC	UNIDADE	R-18
49	6.3	CONSTATAÇÃO	Extravasamento contínuo do reservatório.
GRUPO	PRAZO	NÃO CONFORMIDADE	Perda de água e/ou não executar redução de perdas.
2	365 dias	OBSERVAÇÃO	-

6.2	A área do reservatório está cercada adequadamente?	X			
	6.3	Equipamentos e estruturas estão isentos de vazamentos aparentes de água?		X		Extravasamento contínuo do reservatório.

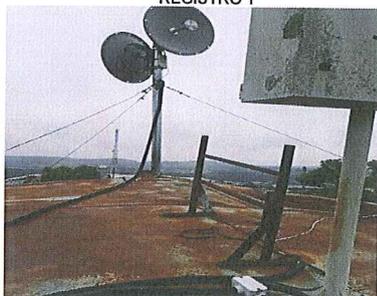
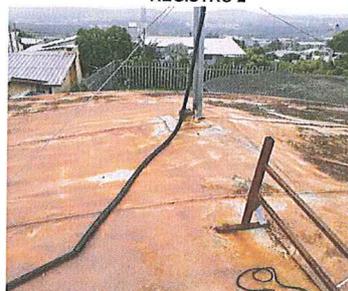
NC	CÓDIGO DA NC	UNIDADE	R-18A
50	6.6	CONSTATAÇÃO	O controle de nível estava com a fiação danificada.
GRUPO	PRAZO	NÃO CONFORMIDADE	Falta de conservação e manutenção preventiva de unidade.
2	180 dias	OBSERVAÇÃO	-

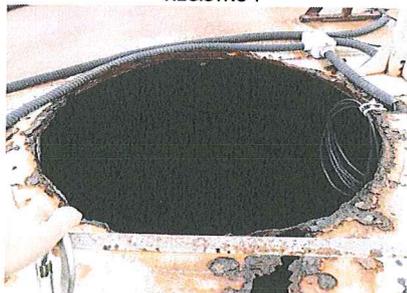
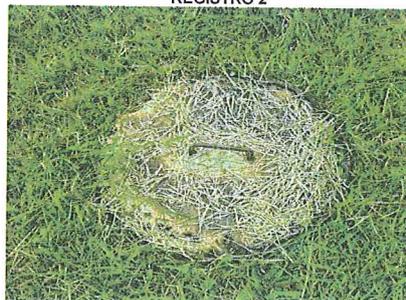
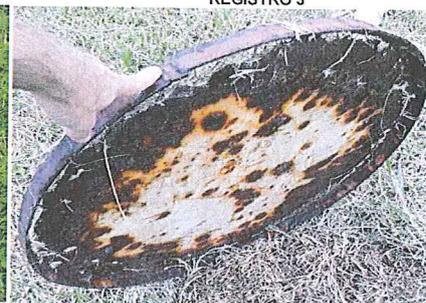
NC	CÓDIGO DA NC	UNIDADE	R-18A
51	6.4	CONSTATAÇÃO	A entrada de inspeção não estava com a tampa de vedação.
GRUPO	PRAZO	NÃO CONFORMIDADE	Ausência de abertura de inspeção fechada com tampa inteira dotada de dispositivo e travamento.
2	180 dias	OBSERVAÇÃO	-

6.2	A área do reservatório está cercada adequadamente?	X			
	6.3	Equipamentos e estruturas estão isentos de vazamentos aparentes de água?	X			
	6.4	As aberturas de inspeção dos reservatórios estão fechadas e bem vedadas?		X		A entrada de inspeção não estava com a tampa de vedação.

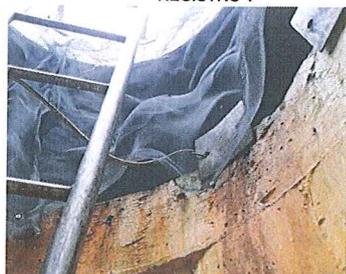
REGISTRO 1

NC	CÓDIGO DA NC	UNIDADE	R-20
52	6.4	CONSTATAÇÃO	A tela da abertura de inspeção está danificada.
GRUPO	PRAZO	NÃO CONFORMIDADE	Ausência de tubulação de ventilação protegidas com tela e com cobertura que impeça a entrada de água de chuva e limite a entrada de poeira.
2	90 dias	OBSERVAÇÃO	-

6.2	A área do reservatório está cercada adequadamente?	X			
	6.3	Equipamentos e estruturas estão isentos de vazamentos aparentes de água?	X			
	6.4	As aberturas de inspeção dos reservatórios estão fechadas e bem vedadas?		X		A tela da entrada de inspeção está danificada e o extravasor está sem tela.

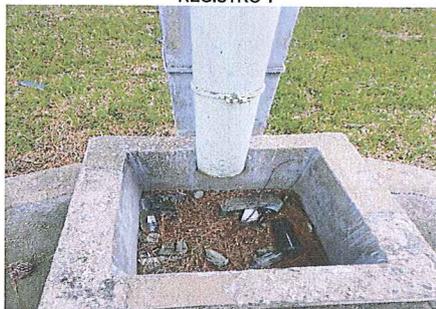
REGISTRO 1

NC	CÓDIGO DA NC	UNIDADE	R-20
53	6.5	CONSTATAÇÃO	Ausência de tela de proteção no extravasor.
GRUPO	PRAZO	NÃO CONFORMIDADE	Ausência de tubulação de ventilação protegidas com tela e com cobertura que impeça a entrada de água de chuva e limite a entrada de poeira.
2	90 dias	OBSERVAÇÃO	-

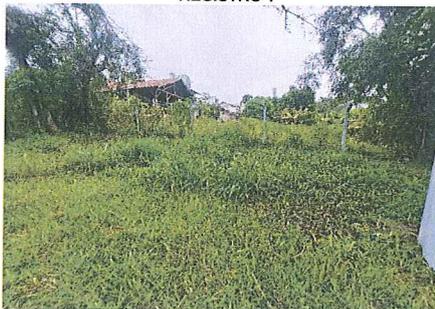
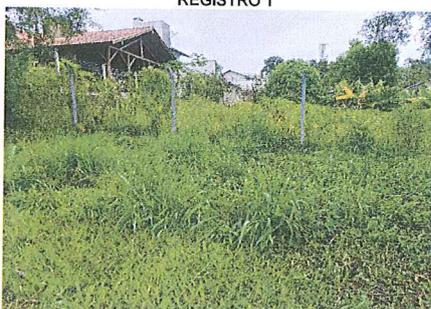
NC	CÓDIGO DA NC	UNIDADE	R22
55	6.12	CONSTATAÇÃO	Excesso de vegetação na área do reservatório.
GRUPO	PRAZO	NÃO CONFORMIDADE	Não isolar a área dando condição ao acesso de pessoas não-autorizadas e sem garantir bom estado de limpeza do local.
2	365 dias	OBSERVAÇÃO	-

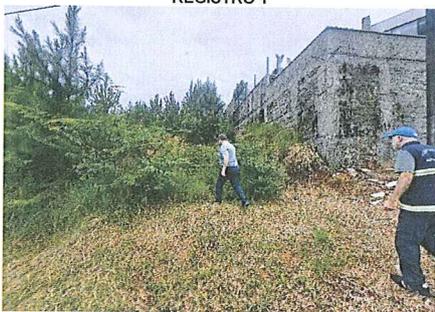
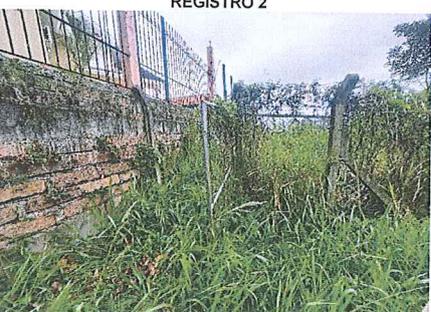
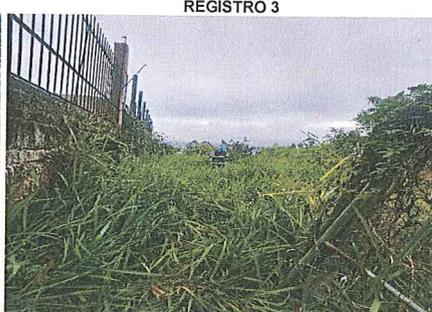
NC	CÓDIGO DA NC	UNIDADE	R-23
56	6.11	CONSTATAÇÃO	Acesso à área do R-23 é precária.
GRUPO	PRAZO	NÃO CONFORMIDADE	Falta de conservação e manutenção preventiva de unidade.
2	28/05/22	OBSERVAÇÃO	TRANSFERIDA - NC apontada no Processo n. 029/2021

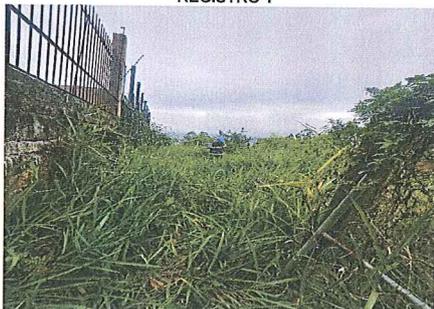
REGISTRO 1

NC	CÓDIGO DA NC	UNIDADE	R-23
57	6.2	CONSTATAÇÃO	Área do reservatório não está cercada adequadamente.
GRUPO	PRAZO	NÃO CONFORMIDADE	Não isolar a área dando condição ao acesso de pessoas não-autorizadas e sem garantir bom estado de limpeza do local.
2	28/05/22	OBSERVAÇÃO	TRANSFERIDA - NC apontada no Processo n. 029/2021

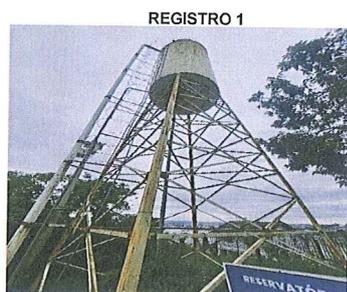
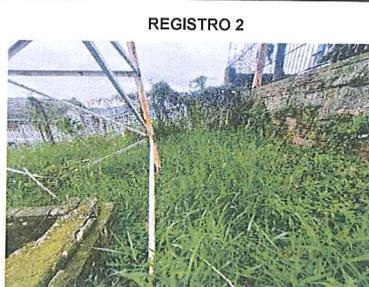
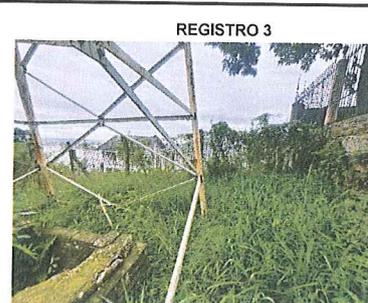
NC	CÓDIGO DA NC	UNIDADE	R-23
58	6.11	CONSTATAÇÃO	A estrutura do reservatório está oxidada e não é segura.
GRUPO	PRAZO	NÃO CONFORMIDADE	Não proporcionar a segurança das edificações.
2	365 dias	OBSERVAÇÃO	-

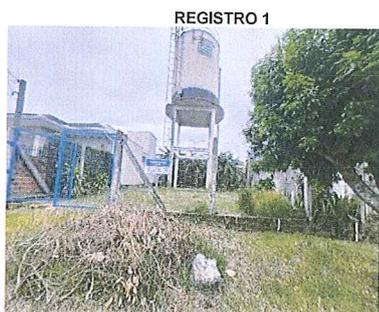
NC	CÓDIGO DA NC	UNIDADE	R-25
60	6.12	CONSTATAÇÃO	Presença de resíduos de poda depositados na entrada do reservatório.
GRUPO	PRAZO	NÃO CONFORMIDADE	Acúmulo de resíduos em local inapropriado e/ou armazenamento inadequado.
2	90 dias	OBSERVAÇÃO	-

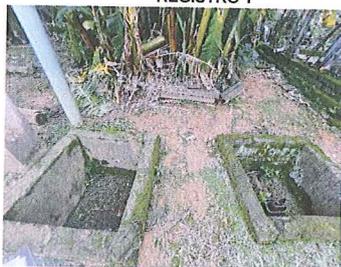
REGISTRO 1

NC	CÓDIGO DA NC	UNIDADE	R-25
61	6.11	CONSTATAÇÃO	Falta grelhas nas câmaras de manobra.
GRUPO	PRAZO	NÃO CONFORMIDADE	Não proporcionar a segurança das edificações e dos operadores
2	28/05/22	OBSERVAÇÃO	TRANSFERIDA - NC apontada no Processo n. 029/2021

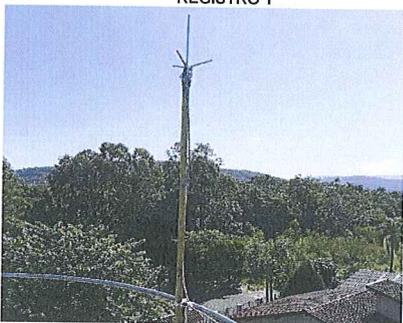
REGISTRO 1

NC	CÓDIGO DA NC	UNIDADE	R-27
62	6.8	CONSTATAÇÃO	Não tem sinalização de obstáculo.
GRUPO	PRAZO	NÃO CONFORMIDADE	Não existe no topo do reservatório pára-raios e/ou luz de sinalização de obstáculo elevado.
2	28/05/22	OBSERVAÇÃO	TRANSFERIDA - NC apontada no Processo n. 029/2021

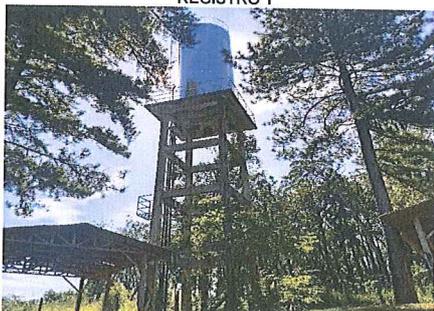
REGISTRO 1

NC	CÓDIGO DA NC	UNIDADE	R-28
63	6.1	CONSTATAÇÃO	Ausência de placa de identificação.
GRUPO	PRAZO	NÃO CONFORMIDADE	Inexistência de placa de identificação do reservatório.
2	28/05/22	OBSERVAÇÃO	TRANSFERIDA - NC apontada no Processo n. 029/2021

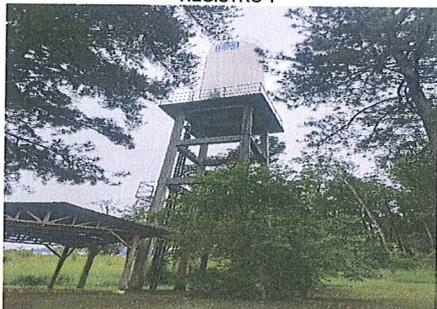
REGISTRO 1

NC	CÓDIGO DA NC	UNIDADE	R-28
67	6.2	CONSTATAÇÃO	A área do reservatório não está cercada.
GRUPO	PRAZO	NÃO CONFORMIDADE	Não isolar a área dando condição ao acesso de pessoas não-autorizadas e sem garantir bom estado de limpeza do local.
2	365 dias	OBSERVAÇÃO	-

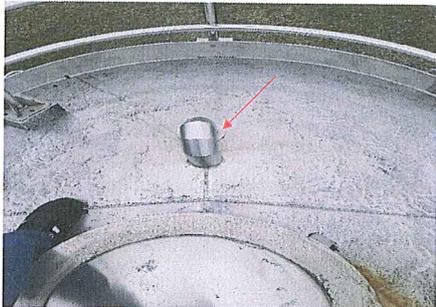
REGISTRO 1

NC	CÓDIGO DA NC	UNIDADE	R-28
68	6.5	CONSTATAÇÃO	Ausência de tela de proteção no suspiro.
GRUPO	PRAZO	NÃO CONFORMIDADE	Ausência de tubulação de ventilação protegidas com tela e com cobertura que impeça a entrada de água de chuva e limite a entrada de poeira.
2	90 dias	OBSERVAÇÃO	-

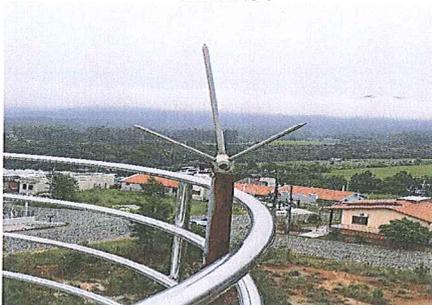
REGISTRO 1

NC	CÓDIGO DA NC	UNIDADE	R-29
69	6.8	CONSTATAÇÃO	O para-raio está acima do nível do sinalizador.
GRUPO	PRAZO	NÃO CONFORMIDADE	Falta de conservação e manutenção preventiva de unidade.
2	28/05/22	OBSERVAÇÃO	TRANSFERIDA - NC apontada no Processo n. 029/2021

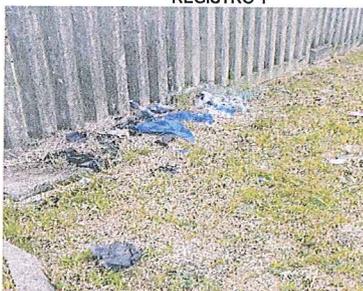
REGISTRO 1

NC	CÓDIGO DA NC	UNIDADE	R-30
70	6.12	CONSTATAÇÃO	Resíduos espalhados na área do reservatórios.
GRUPO	PRAZO	NÃO CONFORMIDADE	Acúmulo de resíduos em local inapropriado e/ou armazenamento inadequado.
2	90 dias	OBSERVAÇÃO	-

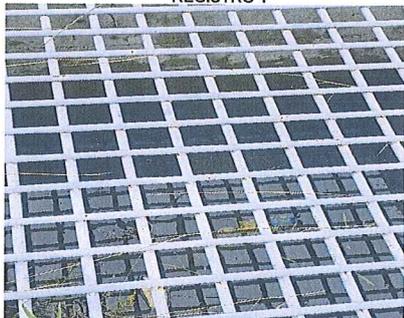
REGISTRO 1

NC	CÓDIGO DA NC	UNIDADE	R-30
71	6.12	CONSTATAÇÃO	A drenagem da caixa de manobra do reservatório não estava adequada.
GRUPO	PRAZO	NÃO CONFORMIDADE	Falta de conservação e manutenção preventiva de unidade.
2	180 dias	OBSERVAÇÃO	-

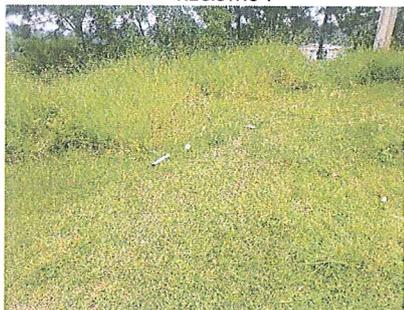
REGISTRO 1

NC	CÓDIGO DA NC	UNIDADE	R-31
72	6.11	CONSTATAÇÃO	Excesso de vegetação na área e nas estruturas de manobra.
GRUPO	PRAZO	NÃO CONFORMIDADE	Não isolar a área dando condição ao acesso de pessoas não-autorizadas e sem garantir bom estado de limpeza do local.
2	365 dias	OBSERVAÇÃO	-

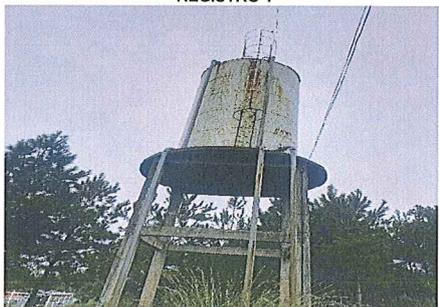
REGISTRO 1

NC	CÓDIGO DA NC	UNIDADE	R-31
75	6.11	CONSTATAÇÃO	Patamar elevado do reservatório sem guarda-corpo.
GRUPO	PRAZO	NÃO CONFORMIDADE	Não proporcionar a segurança das edificações e dos operadores.
2	28/05/22	OBSERVAÇÃO	TRANSFERIDA - NC apontada no Processo n. 029/2021

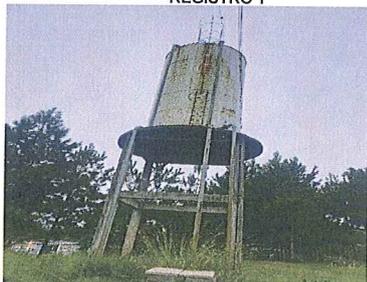
REGISTRO 1

NC	CÓDIGO DA NC	UNIDADE	R-31
76	6.2	CONSTATAÇÃO	Não possui cercamento.
GRUPO	PRAZO	NÃO CONFORMIDADE	Não isolar a área dando condição ao acesso de pessoas não-autorizadas e sem garantir bom estado de limpeza do local.
2	28/05/22	OBSERVAÇÃO	TRANSFERIDA - NC apontada no Processo n. 029/2021
