REGULAÇÃO - RELATÓRIO TÉCNICO DE FISCALIZAÇÃO N. 98/2021 – RTF

Fiscalização Técnica no Sistema de
Água e Esgoto de Tramandaí/RS.

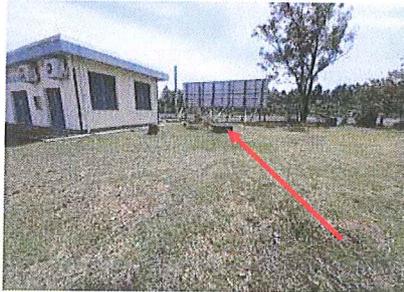
NC	CÓDIGO DA NC	UNIDADE	ETA
1	3.6	CONSTATAÇÃO	Lodo da ETA retornando ao corpo receptor sem tratamento.
GRUPO	PRAZO	NÃO CONFORMIDADE	Lodo da ETA retornando ao corpo receptor sem tratamento
2	365 dias	OBSERVAÇÃO

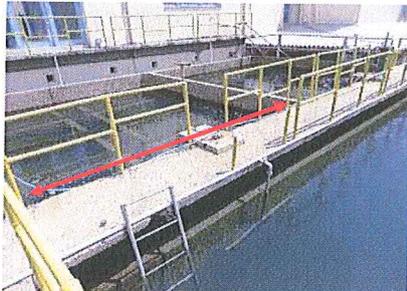
NC	CÓDIGO DA NC	UNIDADE	ETA
2	3.19	CONSTATAÇÃO	Falta de guarda-corpo
GRUPO	PRAZO	NÃO CONFORMIDADE	Não proporcionar a segurança das edificações e dos operadores
2	365 dias	OBSERVAÇÃO	-

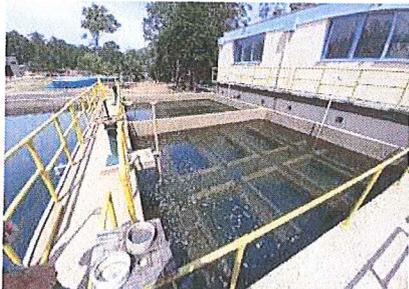
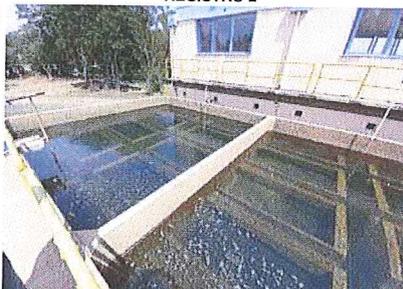
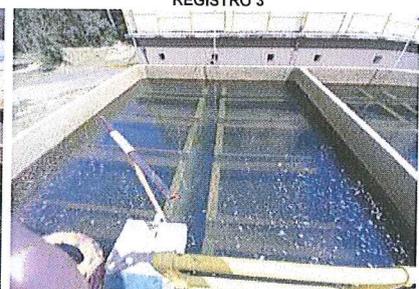
NC	CÓDIGO DA NC	UNIDADE	ETA
3	3.7	CONSTATAÇÃO	As canaletas de coleta de água decantada estão operando afogadas, operando com vazão de 190 l/s (vazão de projeto de 150 l/s)
GRUPO	PRAZO	NÃO CONFORMIDADE	Operando acima da vazão de projeto
2	365 dias	OBSERVAÇÃO

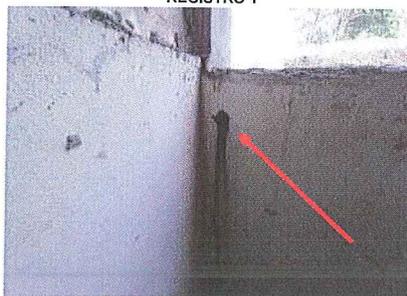
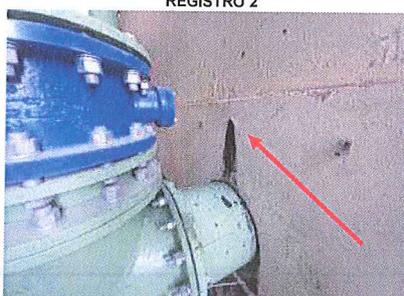
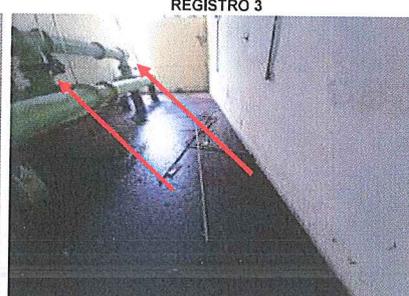
NC	CÓDIGO DA NC	UNIDADE	ETA
4	3.6	CONSTATAÇÃO	Drenagem da área externa vertendo para sala das tubulações de saída da ETA
GRUPO	PRAZO	NÃO CONFORMIDADE	Drenagem da estrutura inadequada.
2	365 dias	OBSERVAÇÃO

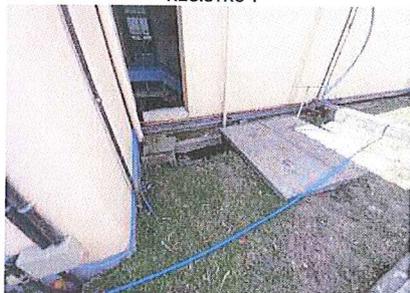
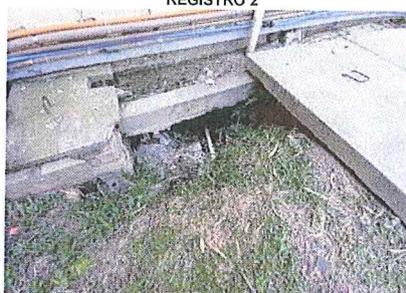
NC	CÓDIGO DA NC	UNIDADE	ETA
5	3.20	CONSTATAÇÃO	Água acumulada e parada no lado do bloco hidráulico
GRUPO	PRAZO	NÃO CONFORMIDADE	Acúmulo de resíduos em local inapropriado e/ou armazenamento inadequado
2	90 dias	OBSERVAÇÃO	-

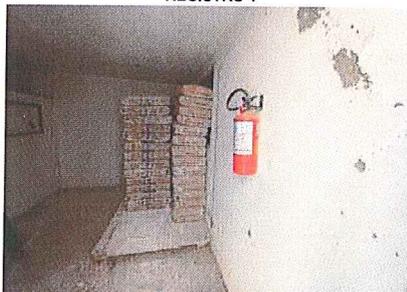
NC	CÓDIGO DA NC	UNIDADE	ETA
6	3.8	CONSTATAÇÃO	Armazenamento manual de produtos químicos com altura superior a 1,8 m
GRUPO	PRAZO	NÃO CONFORMIDADE	Não proporcionar a segurança das edificações e dos operadores
2	90 dias	OBSERVAÇÃO

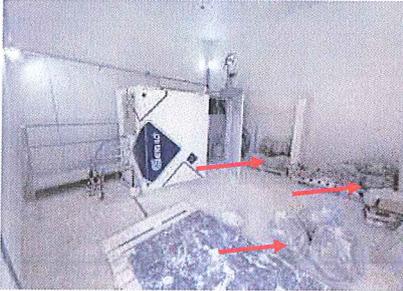
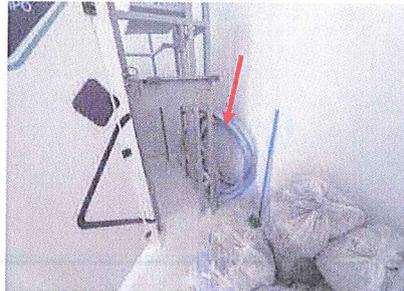
NC	CÓDIGO DA NC	UNIDADE	ETA
7	3.6	CONSTATAÇÃO	Acúmulo de resíduos em local inapropriado e/ou armazenamento inadequado
GRUPO	PRAZO	NÃO CONFORMIDADE	Acúmulo de resíduos em local inapropriado e/ou armazenamento inadequado
2	90 dias	OBSERVAÇÃO

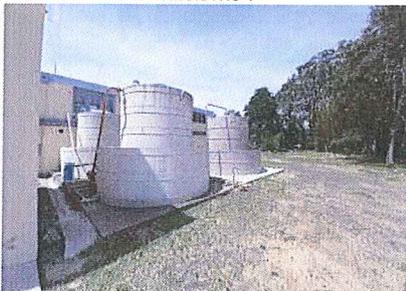
NC	CÓDIGO DA NC	UNIDADE	ETA
8	3.8	CONSTATAÇÃO	Inexistência de identificação do armazenamento de produtos químicos.
GRUPO	PRAZO	NÃO CONFORMIDADE	Falta de identificação de produtos químicos.
2	90 dias	OBSERVAÇÃO	-

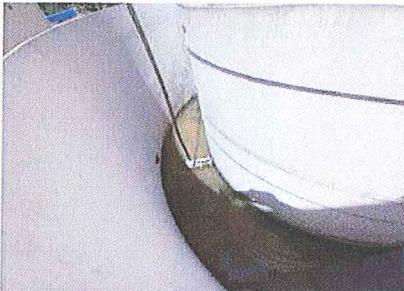
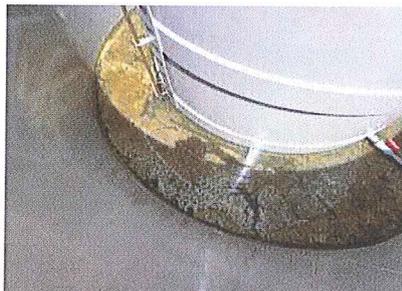
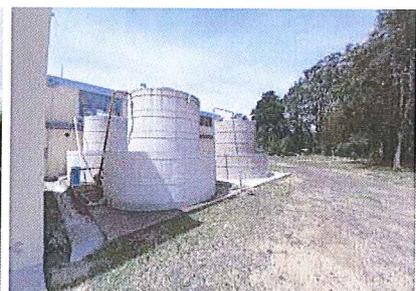
NC	CÓDIGO DA NC	UNIDADE	ETA
9	3.8	CONSTATAÇÃO	Acúmulo de água parada nas contenções dos produtos químicos
GRUPO	PRAZO	NÃO CONFORMIDADE	Acúmulo de resíduos em local inapropriado e/ou armazenamento inadequado
2	90 dias	OBSERVAÇÃO

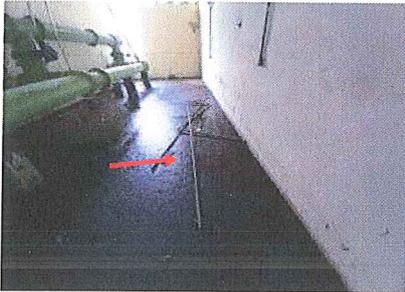
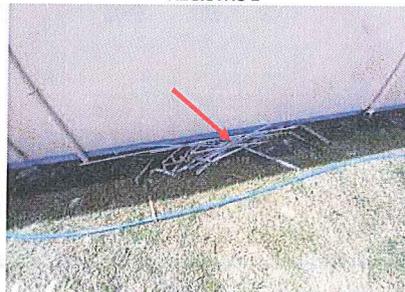
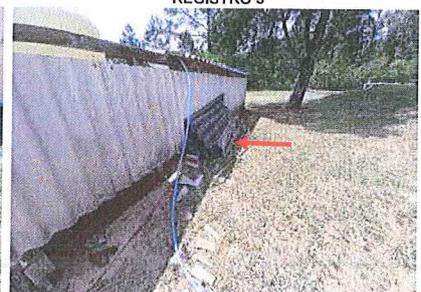
NC	CÓDIGO DA NC	UNIDADE	ETA
10	3.6	CONSTATAÇÃO	Acúmulo de resíduos em local inapropriado e/ou armazenamento inadequado
GRUPO	PRAZO	NÃO CONFORMIDADE	Acúmulo de resíduos em local inapropriado e/ou armazenamento inadequado
2	90 dias	OBSERVAÇÃO

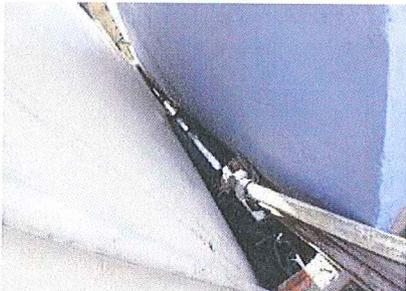
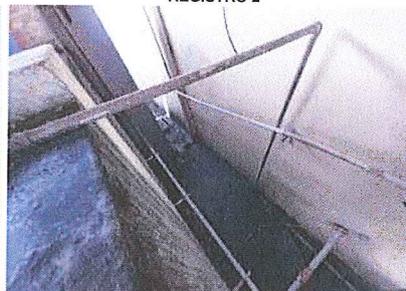
NC	CÓDIGO DA NC	UNIDADE	ETA
11	3.8	CONSTATAÇÃO	Drenagem na lateral do carvão ativado entupida
GRUPO	PRAZO	NÃO CONFORMIDADE	Falta de conservação e manutenção preventiva de unidade.
2	365 dias	OBSERVAÇÃO	-

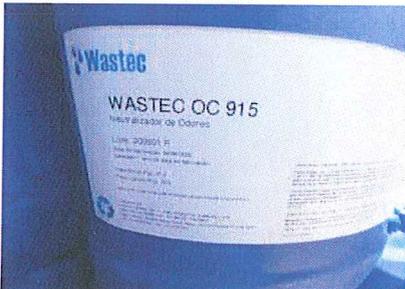
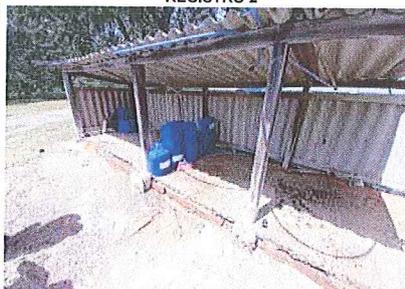
NC	CÓDIGO DA NC	UNIDADE	ETA
12	3.8	CONSTATAÇÃO	Produto químico vencido
GRUPO	PRAZO	NÃO CONFORMIDADE	Possuir em suas dependências produto do processo fora do prazo de validade.
2	90 dias	OBSERVAÇÃO

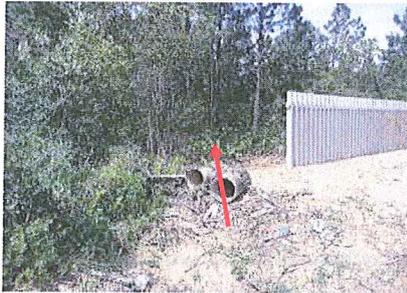
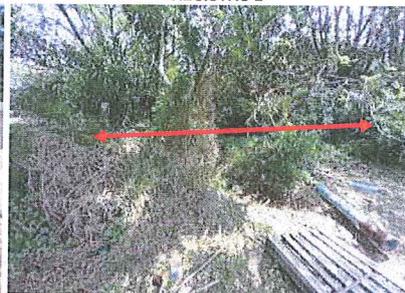
NC	CÓDIGO DA NC	UNIDADE	ETA
13	3.6	CONSTATAÇÃO	Área da ETA não está cercada adequadamente.
GRUPO	PRAZO	NÃO CONFORMIDADE	Não isolar a área dando condição ao acesso de pessoas não-autorizadas e sem garantir bom estado de limpeza do local
2	365 dias	OBSERVAÇÃO

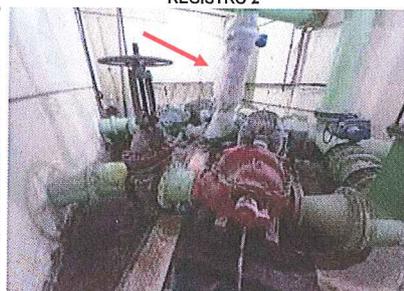
REGISTRO 2

NC	CÓDIGO DA NC	UNIDADE	ETA
15	2.4	CONSTATAÇÃO	Vazamento aparente
GRUPO	PRAZO	NÃO CONFORMIDADE	Perda de água e/ou não executar redução de perdas.
2	365 dias	OBSERVAÇÃO

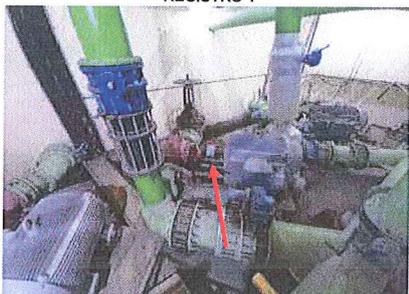
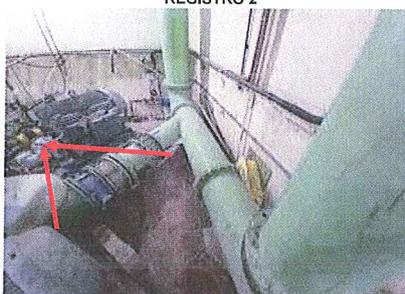
NC	CÓDIGO DA NC	UNIDADE	EBAT - 2º recalque
16	2.7	CONSTATAÇÃO	Mancal da bomba sem proteção
GRUPO	PRAZO	NÃO CONFORMIDADE	Não proporcionar a segurança das edificações e dos operadores
2	365 dias	OBSERVAÇÃO

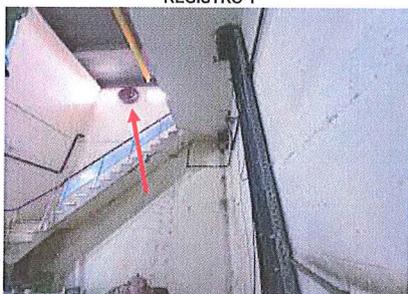
REGISTRO 1

NC	CÓDIGO DA NC	UNIDADE	EBAT - 2º recalque
17	2.3	CONSTATAÇÃO	Exaustor da sala de bombas não funciona
GRUPO	PRAZO	NÃO CONFORMIDADE	Falta de conservação e manutenção preventiva de unidade.
2	365 dias	OBSERVAÇÃO	-

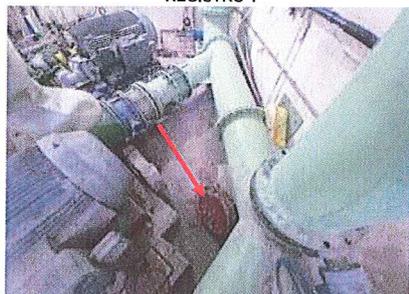
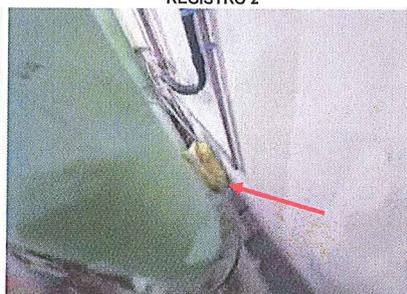
NC	CÓDIGO DA NC	UNIDADE	EBAT - 2º recalque
18	2.6	CONSTATAÇÃO	Acúmulo de resíduos em local inapropriado e/ou armazenamento inadequado
GRUPO	PRAZO	NÃO CONFORMIDADE	Acúmulo de resíduos em local inapropriado e/ou armazenamento inadequado
2	90 dias	OBSERVAÇÃO

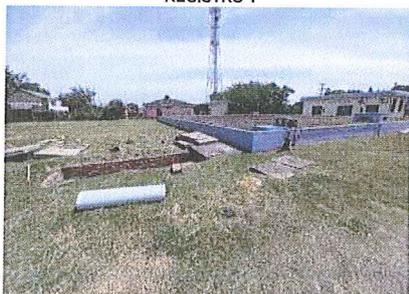
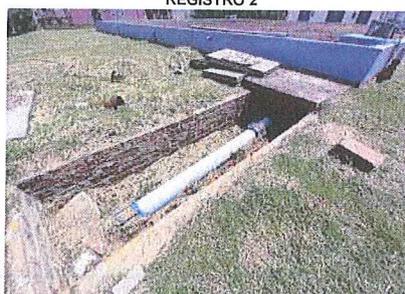
NC	CÓDIGO DA NC	UNIDADE	RESERVATÓRIO R0
19	6.11	CONSTATAÇÃO	Ausência de grelha sobre câmaras de registros de manobra.
GRUPO	PRAZO	NÃO CONFORMIDADE	Não proporcionar a segurança das edificações e dos operadores
2	365 dias	OBSERVAÇÃO

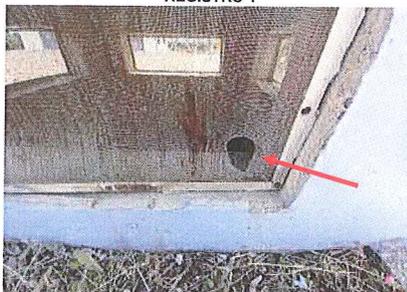
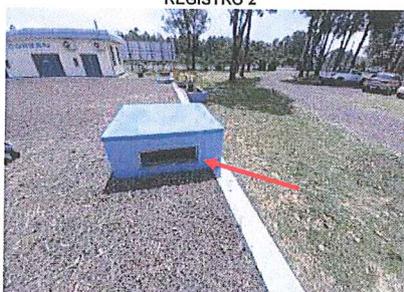
NC	CÓDIGO DA NC	UNIDADE	RESERVATÓRIO R0
20	6.5	CONSTATAÇÃO	Tela de proteção danificada
GRUPO	PRAZO	NÃO CONFORMIDADE	Ausência de tubulação de ventilação protegidas com tela e com cobertura que impeça a entrada de água de chuva e limite a entrada de poeira.
2	90 dias	OBSERVAÇÃO	-

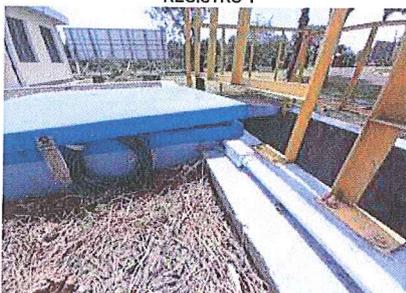
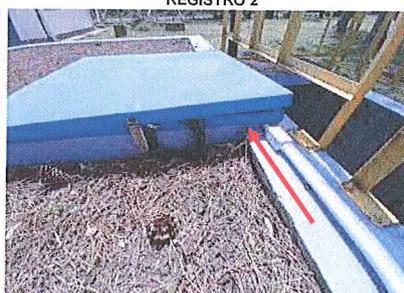
NC	CÓDIGO DA NC	UNIDADE	EBAT - 2º recalque
21	6.4	CONSTATAÇÃO	Tampa não está totalmente fechada
GRUPO	PRAZO	NÃO CONFORMIDADE	Ausência de abertura de inspeção fechada com tampa inteira dotada de dispositivo e travamento
2	180 dias	OBSERVAÇÃO

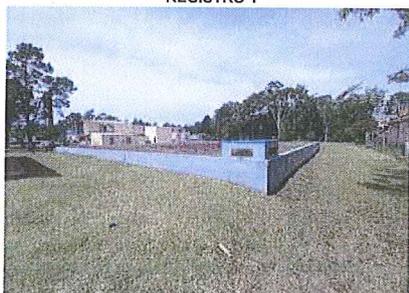
REGISTRO 1

NC	CÓDIGO DA NC	UNIDADE	RESERVATÓRIO R0
22	6.1	CONSTATAÇÃO	Inexistência de placa de identificação do reservatório
GRUPO	PRAZO	NÃO CONFORMIDADE	Inexistência de placa de identificação do reservatório
2	365 dias	OBSERVAÇÃO

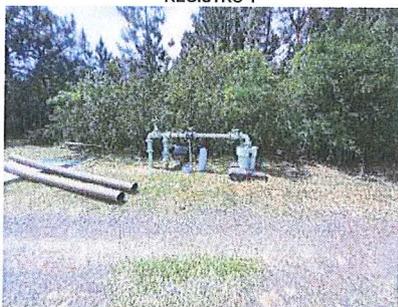
REGISTRO 1

NC	CÓDIGO DA NC	UNIDADE	POÇO ETA 1
23	1.1	CONSTATAÇÃO	Inexistência de placa de identificação do poço
GRUPO	PRAZO	NÃO CONFORMIDADE	Inexistência de placa de identificação do poço
2	365 dias	OBSERVAÇÃO	-

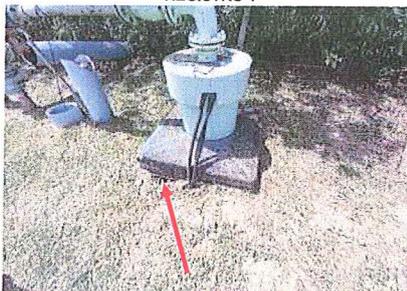
REGISTRO 1

NC	CÓDIGO DA NC	UNIDADE	POÇO ETA 1
24	1.7	CONSTATAÇÃO	Abertura abaixo da laje do poço
GRUPO	PRAZO	NÃO CONFORMIDADE	Falta de conservação e manutenção preventiva de unidade.
2	180 dias	OBSERVAÇÃO

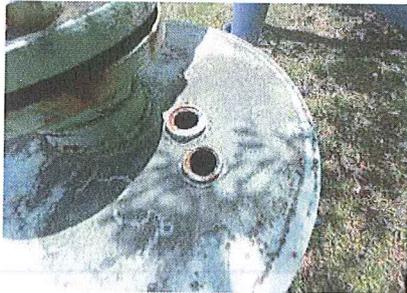
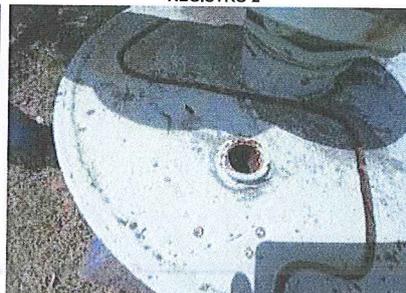
NC	CÓDIGO DA NC	UNIDADE	POÇO ETA 1
25	1.11	CONSTATAÇÃO	Tampa está com a superfície aberta
GRUPO	PRAZO	NÃO CONFORMIDADE	A tampa do poço não protege de contaminações superficiais
2	180 dias	OBSERVAÇÃO

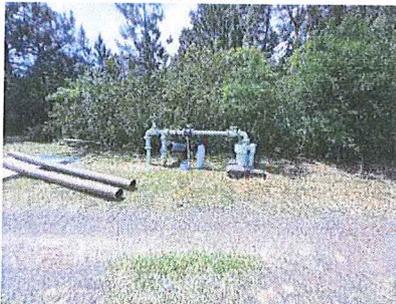
REGISTRO 1

NC	CÓDIGO DA NC	UNIDADE	POÇO ETA 1
26	1.8	CONSTATAÇÃO	Não possui tratamento por simples desinfecção
GRUPO	PRAZO	NÃO CONFORMIDADE	Água captada não está sendo tratada
2	365 dias	OBSERVAÇÃO

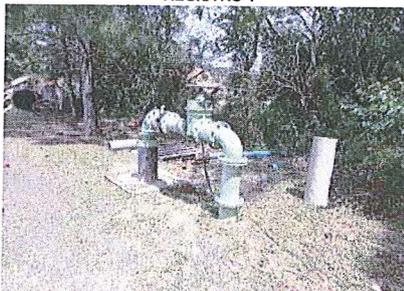
REGISTRO 1

NC	CÓDIGO DA NC	UNIDADE	POÇO ETA 3
27	1.1	CONSTATAÇÃO	Inexistência de placa de identificação do poço
GRUPO	PRAZO	NÃO CONFORMIDADE	Inexistência de placa de identificação do poço
2	365 dias	OBSERVAÇÃO

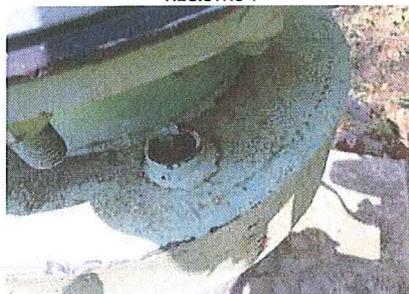
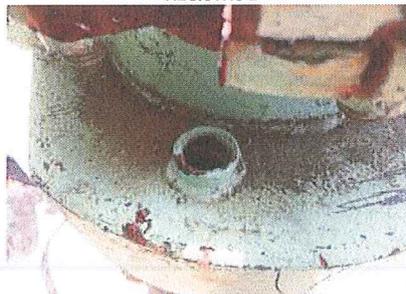
NC	CÓDIGO DA NC	UNIDADE	POÇO ETA 3
28	1.11	CONSTATAÇÃO	Tampa está com a superfície aberta
GRUPO	PRAZO	NÃO CONFORMIDADE	A tampa do poço não protege de contaminações superficiais
2	180 dias	OBSERVAÇÃO

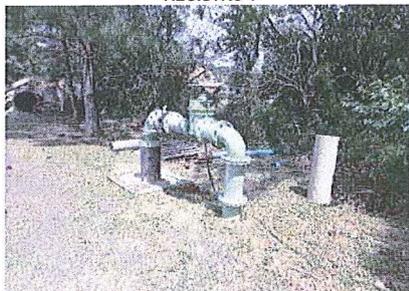
REGISTRO 1

NC	CÓDIGO DA NC	UNIDADE	POÇO ETA 3
29	1.8	CONSTATAÇÃO	Não possui tratamento por simples desinfecção
GRUPO	PRAZO	NÃO CONFORMIDADE	Água captada não está sendo tratada
2	365 dias	OBSERVAÇÃO

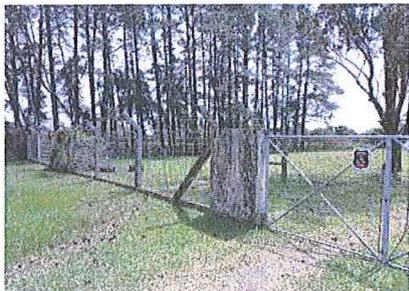
REGISTRO 1

NC	CÓDIGO DA NC	UNIDADE	CAPTAÇÃO
30	1.1	CONSTATAÇÃO	Inexistência de placa de identificação
GRUPO	PRAZO	NÃO CONFORMIDADE	Inexistência de placa de identificação
2	365 dias	OBSERVAÇÃO

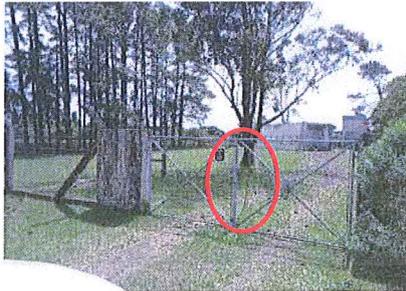
REGISTRO 1

NC	CÓDIGO DA NC	UNIDADE	CAPTAÇÃO
31	1.2	CONSTATAÇÃO	Grade do portão danificada
GRUPO	PRAZO	NÃO CONFORMIDADE	Falta de conservação e manutenção preventiva de unidade.
2	365 dias	OBSERVAÇÃO

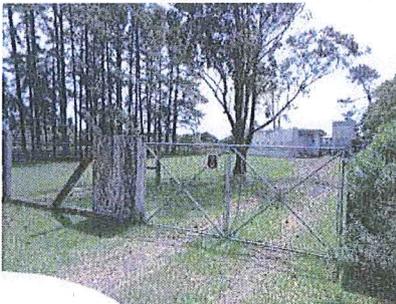
REGISTRO 1

NC	CÓDIGO DA NC	UNIDADE	POÇO ETA 3
32	1.2	CONSTATAÇÃO	Portão não está devidamente cadeado
GRUPO	PRAZO	NÃO CONFORMIDADE	Falta de conservação e manutenção preventiva de unidade.
2	365 dias	OBSERVAÇÃO

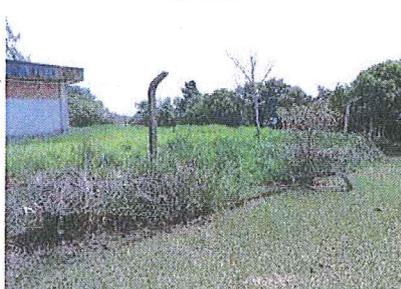
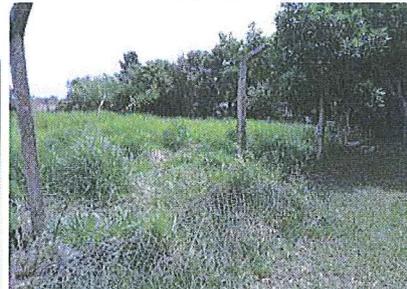
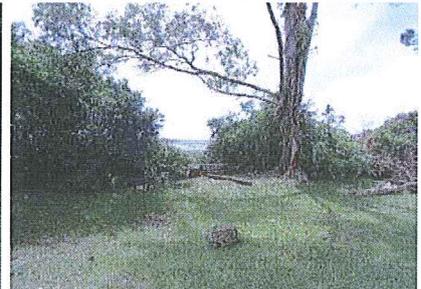
NC	CÓDIGO DA NC	UNIDADE	CAPTAÇÃO
33	1.2	CONSTATAÇÃO	Área da captação não está cercada adequadamente.
GRUPO	PRAZO	NÃO CONFORMIDADE	Não isolar a área dando condição ao acesso de pessoas não-autorizadas e sem garantir bom estado de limpeza do local
2	365 dias	OBSERVAÇÃO

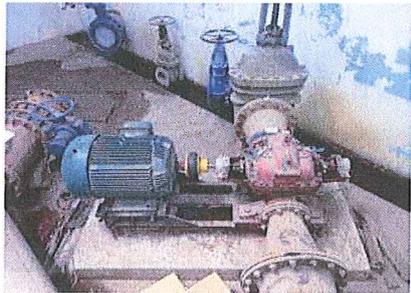
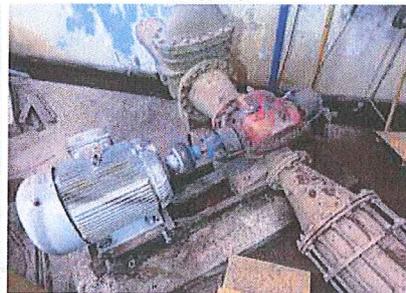
NC	CÓDIGO DA NC	UNIDADE	CAPTAÇÃO
34	1.8	CONSTATAÇÃO	Mancal da bomba sem proteção
GRUPO	PRAZO	NÃO CONFORMIDADE	Não proporcionar a segurança das edificações e dos operadores
2	365 dias	OBSERVAÇÃO

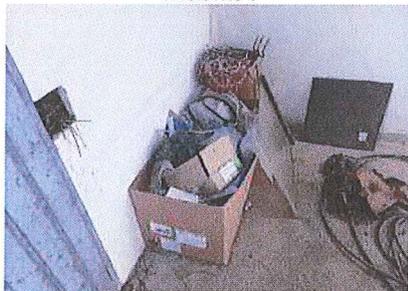
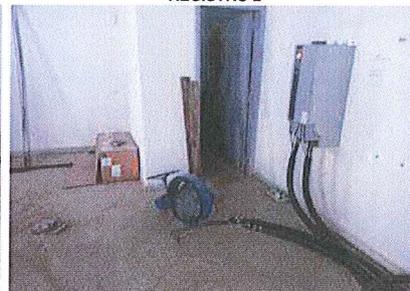
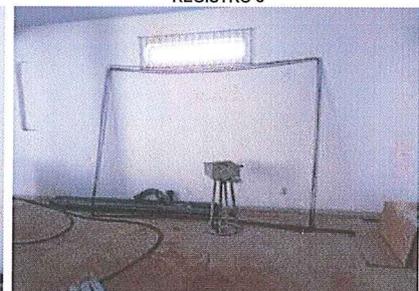
NC	CÓDIGO DA NC	UNIDADE	POÇO ETA 3
35	1.8	CONSTATAÇÃO	Acúmulo de resíduos em local inapropriado e/ou armazenamento inadequado
GRUPO	PRAZO	NÃO CONFORMIDADE	Acúmulo de resíduos em local inapropriado e/ou armazenamento inadequado
2	90 dias	OBSERVAÇÃO

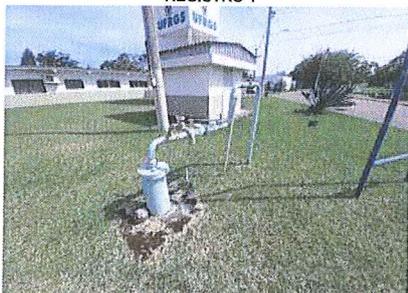
REGISTRO 1

NC	CÓDIGO DA NC	UNIDADE	POÇO EMB01
37	1.1	CONSTATAÇÃO	Inexistência de placa de identificação
GRUPO	PRAZO	NÃO CONFORMIDADE	Inexistência de placa de identificação
2	365 dias	OBSERVAÇÃO

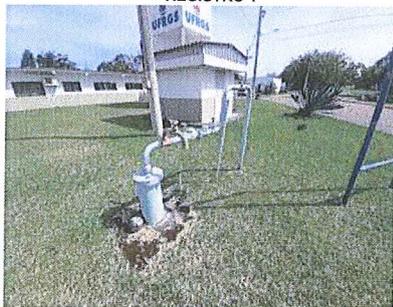
REGISTRO 1

NC	CÓDIGO DA NC	UNIDADE	POÇO ETA 3
38	1.2	CONSTATAÇÃO	Área da captação não está cercada adequadamente.
GRUPO	PRAZO	NÃO CONFORMIDADE	Não isolar a área dando condição ao acesso de pessoas não-autorizadas e sem garantir bom estado de limpeza do local
2	365 dias	OBSERVAÇÃO

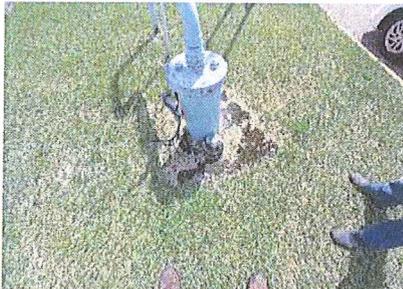
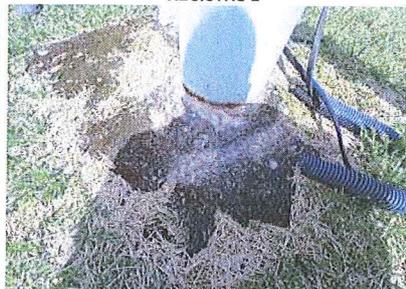
NC	CÓDIGO DA NC	UNIDADE	CAPTAÇÃO
39	1.7	CONSTATAÇÃO	Laje com rachadura e vegetação
GRUPO	PRAZO	NÃO CONFORMIDADE	Falta de conservação e manutenção preventiva de unidade.
2	365 dias	OBSERVAÇÃO

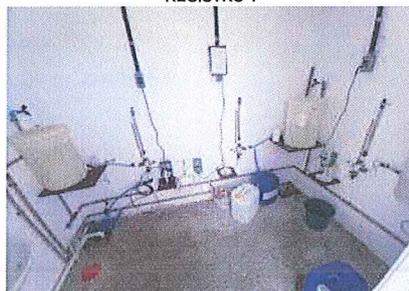
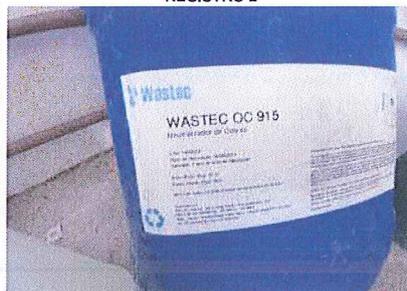
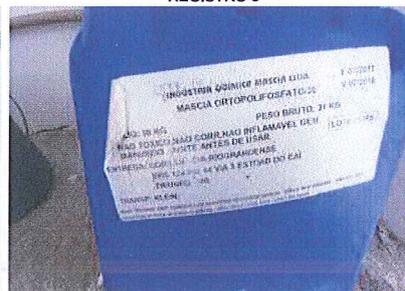
NC	CÓDIGO DA NC	UNIDADE	POÇO EMB01
40	1.1	CONSTATAÇÃO	Produto químico vencido
GRUPO	PRAZO	NÃO CONFORMIDADE	Possuir em suas dependências produto do processo fora do prazo de validade.
2	90 dias	OBSERVAÇÃO

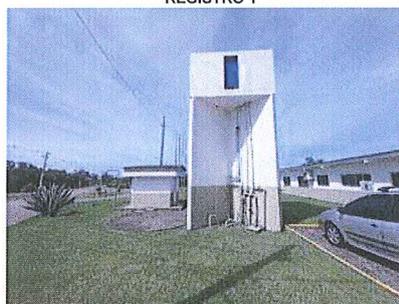
NC	CÓDIGO DA NC	UNIDADE	RESERVATÓRIO POÇO EMB01
41	1.1	CONSTATAÇÃO	Inexistência de placa de identificação
GRUPO	PRAZO	NÃO CONFORMIDADE	Inexistência de placa de identificação
2	365 dias	OBSERVAÇÃO

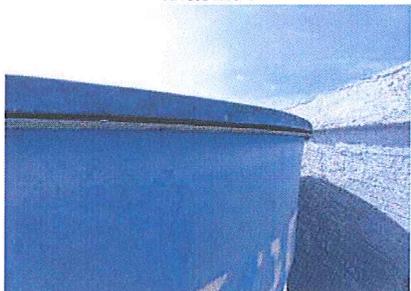
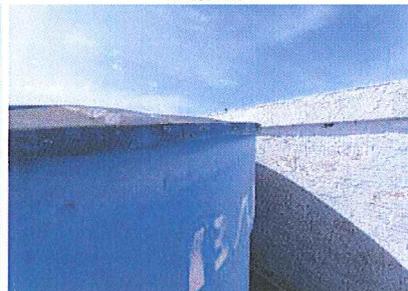
NC	CÓDIGO DA NC	UNIDADE	RESERVATÓRIO POÇO EMB01
42	1.7	CONSTATAÇÃO	Tampa não está totalmente fechada
GRUPO	PRAZO	NÃO CONFORMIDADE	Ausência de abertura de inspeção fechada com tampa inteira dotada de dispositivo e travamento
2	180 dias	OBSERVAÇÃO

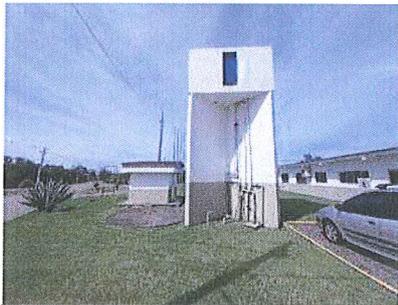
NC	CÓDIGO DA NC	UNIDADE	RESERVATÓRIO POÇO EMB01
43	1.1	CONSTATAÇÃO	Reservatório não cadastrado no Anexo II
GRUPO	PRAZO	NÃO CONFORMIDADE	Não consta na lista de reservatórios do Anexo II - Ficha técnica SAA
2	365 dias	OBSERVAÇÃO

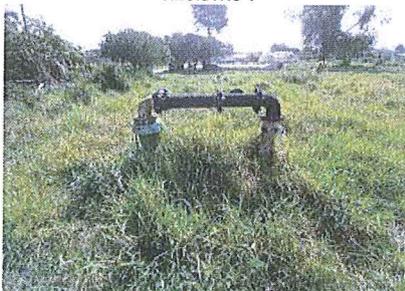
NC	CÓDIGO DA NC	UNIDADE	POÇO EMB02
44	1.1	CONSTATAÇÃO	Inexistência de placa de identificação
GRUPO	PRAZO	NÃO CONFORMIDADE	Inexistência de placa de identificação
2	365 dias	OBSERVAÇÃO

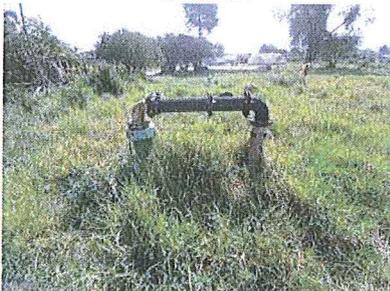
NC	CÓDIGO DA NC	UNIDADE	RESERVATÓRIO POÇO EMB01
45	1.2	CONSTATAÇÃO	Área da captação não está cercada adequadamente.
GRUPO	PRAZO	NÃO CONFORMIDADE	Não isolar a área dando condição ao acesso de pessoas não-autorizadas e sem garantir bom estado de limpeza do local
2	365 dias	OBSERVAÇÃO

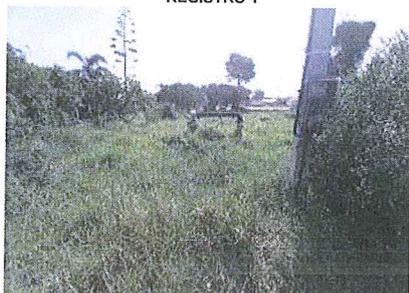
NC	CÓDIGO DA NC	UNIDADE	POÇO EMB02
46	1.9	CONSTATAÇÃO	Necessidade de limpeza no terreno.
GRUPO	PRAZO	NÃO CONFORMIDADE	Falta de conservação e manutenção preventiva de unidade
2	180 dias	OBSERVAÇÃO

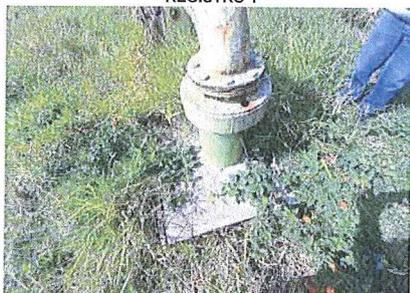
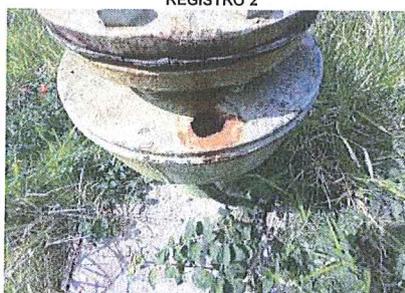
NC	CÓDIGO DA NC	UNIDADE	POÇO EMB02
47	1.11	CONSTATAÇÃO	Tampas estão com superfície abertas
GRUPO	PRAZO	NÃO CONFORMIDADE	A tampa do poço não protege de contaminações superficiais
2	180 dias	OBSERVAÇÃO

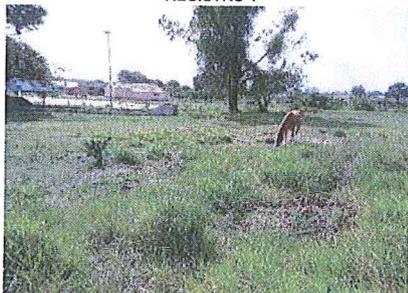
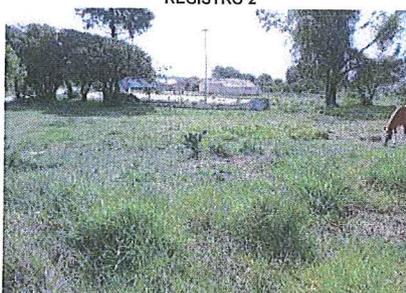
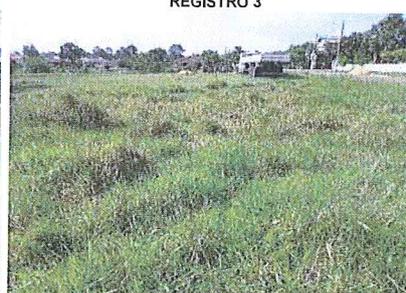
NC	CÓDIGO DA NC	UNIDADE	POÇO EMB02
48	1.8	CONSTATAÇÃO	Presença de fezes de animais
GRUPO	PRAZO	NÃO CONFORMIDADE	Falta de conservação e manutenção preventiva de unidade
2	365 dias	OBSERVAÇÃO

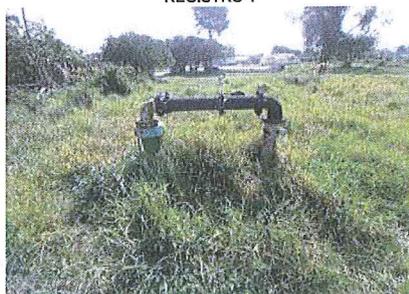
NC	CÓDIGO DA NC	UNIDADE	POÇO EMB02
49	1.7	CONSTATAÇÃO	Não possui tratamento por simples desinfecção
GRUPO	PRAZO	NÃO CONFORMIDADE	Água captada não está sendo tratada
2	180 dias	OBSERVAÇÃO

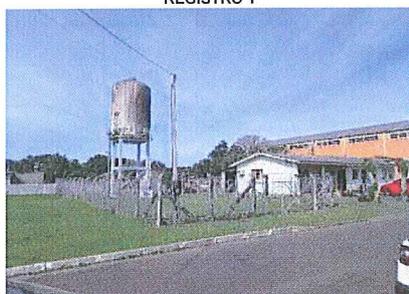
NC	CÓDIGO DA NC	UNIDADE	RESERVATÓRIO R4
50	6.1	CONSTATAÇÃO	Inexistência de placa de identificação
GRUPO	PRAZO	NÃO CONFORMIDADE	Inexistência de placa de identificação
2	365 dias	OBSERVAÇÃO

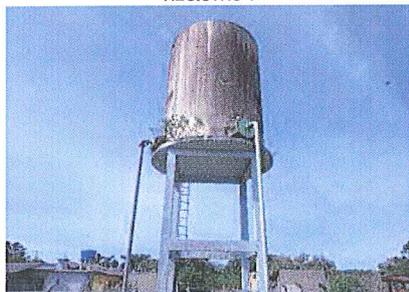
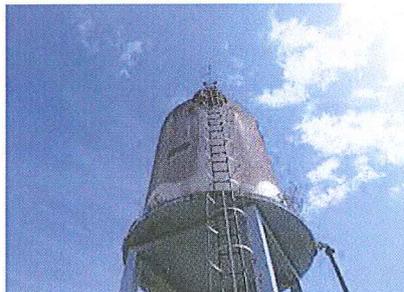
NC	CÓDIGO DA NC	UNIDADE	RESERVATÓRIO R4
51	6.12	CONSTATAÇÃO	Vegetação nas estruturas no reservatório
GRUPO	PRAZO	NÃO CONFORMIDADE	Falta de conservação e manutenção preventiva de unidade
2	180 dias	OBSERVAÇÃO

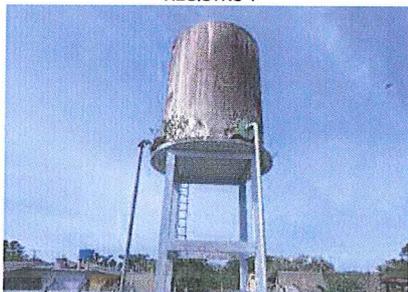
NC	CÓDIGO DA NC	UNIDADE	RESERVATÓRIO R4
52	6.8	CONSTATAÇÃO	Ausência de para-raio e sinalizador noturno em condições adequadas.
GRUPO	PRAZO	NÃO CONFORMIDADE	Não existe no topo do reservatório pára-raios e/ou luz de sinalização de obstáculo elevado.
2	365 dias	OBSERVAÇÃO

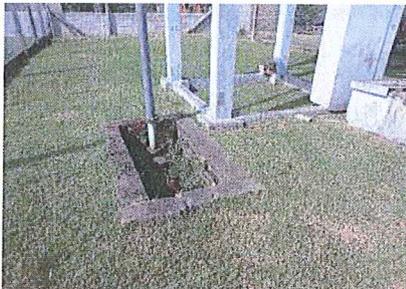
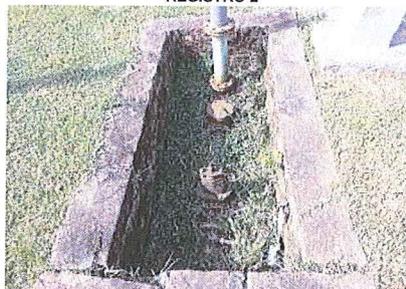
NC	CÓDIGO DA NC	UNIDADE	RESERVATÓRIO R4
53	6.11	CONSTATAÇÃO	Ausência de grelha sobre câmaras de registros de manobra.
GRUPO	PRAZO	NÃO CONFORMIDADE	Não proporcionar a segurança das edificações e dos operadores
2	365 dias	OBSERVAÇÃO

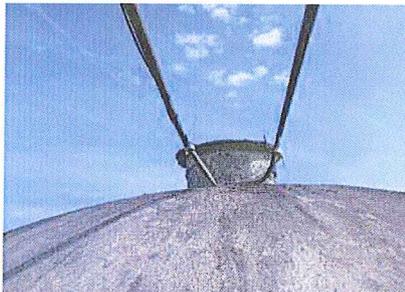
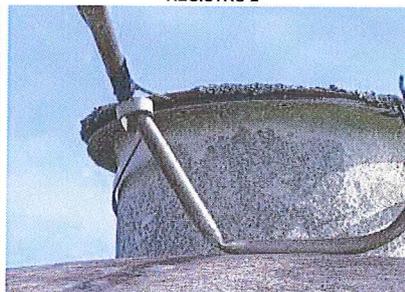
NC	CÓDIGO DA NC	UNIDADE	RESERVATÓRIO R4
54	6.4	CONSTATAÇÃO	Tampa da abertura de inspeção não está totalmente fechada
GRUPO	PRAZO	NÃO CONFORMIDADE	Ausência de abertura de inspeção fechada com tampa inteira dotada de dispositivo e travamento
2	180 dias	OBSERVAÇÃO

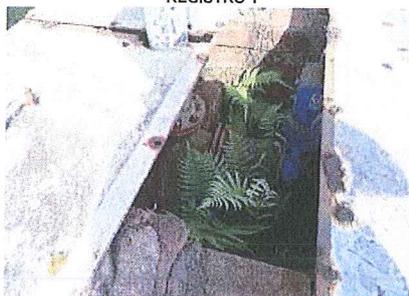
NC	CÓDIGO DA NC	UNIDADE	RESERVATÓRIO R4
55	6.12	CONSTATAÇÃO	Caixa de monabra com vegetação
GRUPO	PRAZO	NÃO CONFORMIDADE	Falta de conservação e manutenção preventiva de unidade
2	180 dias	OBSERVAÇÃO

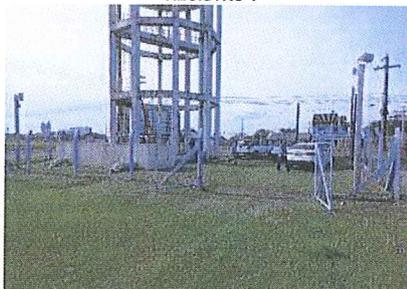
NC	CÓDIGO DA NC	UNIDADE	RESERVATÓRIO R5
56	6.1	CONSTATAÇÃO	Inexistência de placa de identificação
GRUPO	PRAZO	NÃO CONFORMIDADE	Inexistência de placa de identificação
2	365 dias	OBSERVAÇÃO

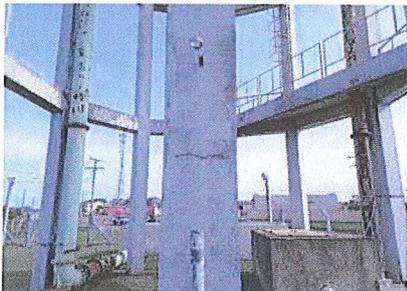
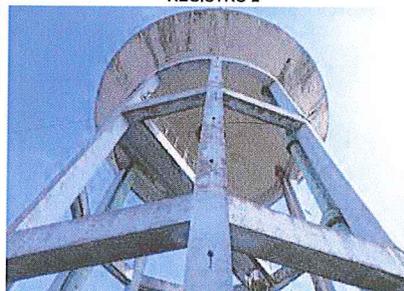
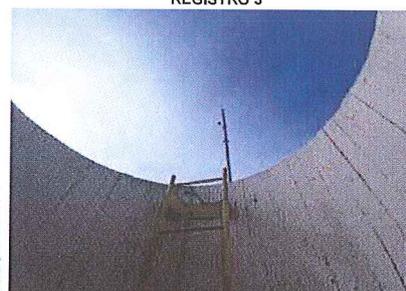
NC	CÓDIGO DA NC	UNIDADE	RESERVATÓRIO R5
57	6.8	CONSTATAÇÃO	Ausência de para-raio e sinalizador noturno em condições adequadas.
GRUPO	PRAZO	NÃO CONFORMIDADE	Não existe no topo do reservatório pára-raios e/ou luz de sinalização de obstáculo elevado.
2	365 dias	OBSERVAÇÃO

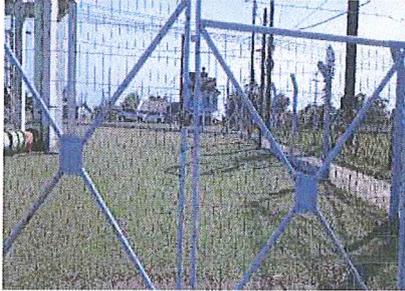
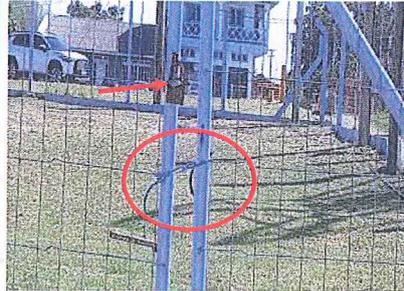
NC	CÓDIGO DA NC	UNIDADE	RESERVATÓRIO R4
58	6.2	CONSTATAÇÃO	Portão não está devidamente cadeado
GRUPO	PRAZO	NÃO CONFORMIDADE	Falta de conservação e manutenção preventiva de unidade.
2	365 dias	OBSERVAÇÃO

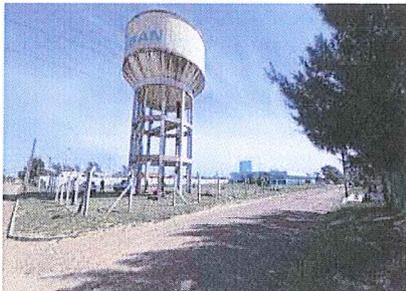
NC	CÓDIGO DA NC	UNIDADE	RESERVATÓRIO R8
59	6.1	CONSTATAÇÃO	Inexistência de placa de identificação
GRUPO	PRAZO	NÃO CONFORMIDADE	Inexistência de placa de identificação
2	365 dias	OBSERVAÇÃO

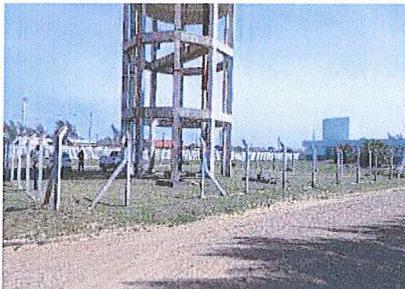
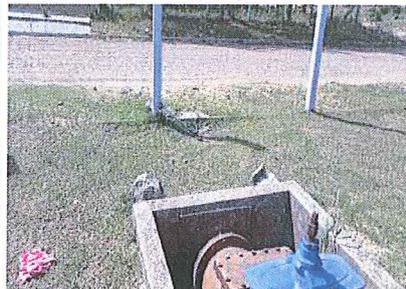
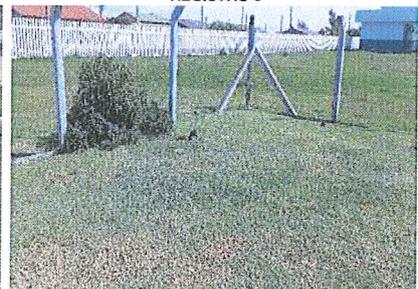
NC	CÓDIGO DA NC	UNIDADE	RESERVATÓRIO R8
60	6.2	CONSTATAÇÃO	Área do reservatório não está cercada adequadamente.
GRUPO	PRAZO	NÃO CONFORMIDADE	Não isolar a área dando condição ao acesso de pessoas não-autorizadas e sem garantir bom estado de limpeza do local
2	365 dias	OBSERVAÇÃO

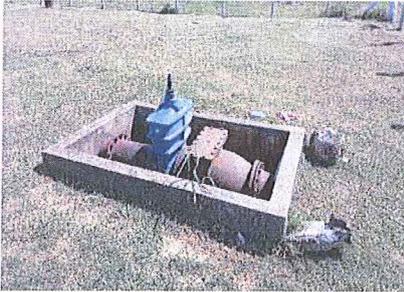
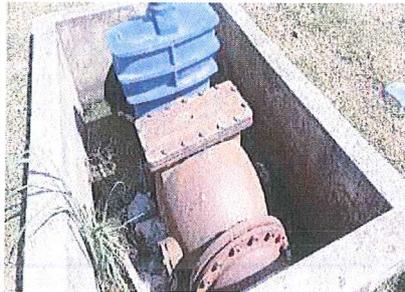
NC	CÓDIGO DA NC	UNIDADE	RESERVATÓRIO R8
61	6.11	CONSTATAÇÃO	Ausência de grelha sobre câmaras de registros de manobra.
GRUPO	PRAZO	NÃO CONFORMIDADE	Não proporcionar a segurança das edificações e dos operadores
2	365 dias	OBSERVAÇÃO

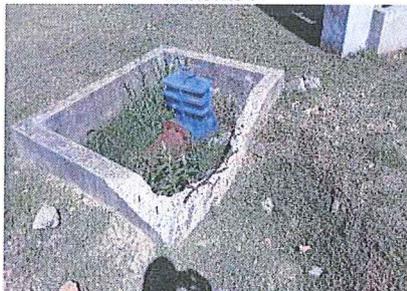
NC	CÓDIGO DA NC	UNIDADE	RESERVATÓRIO R8
62	6.10	CONSTATAÇÃO	Estrutura da caixa de manobra danificada
GRUPO	PRAZO	NÃO CONFORMIDADE	Falta de conservação e manutenção preventiva de unidade
2	365 dias	OBSERVAÇÃO

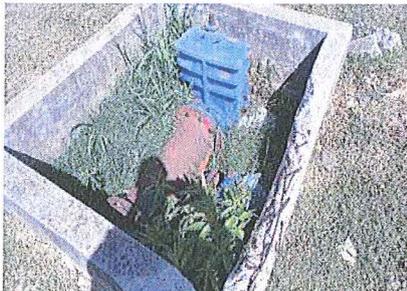
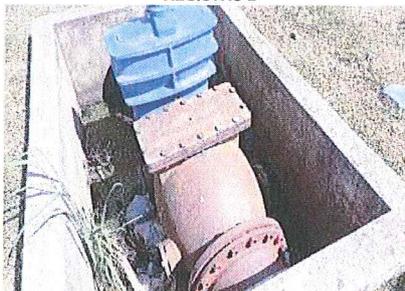
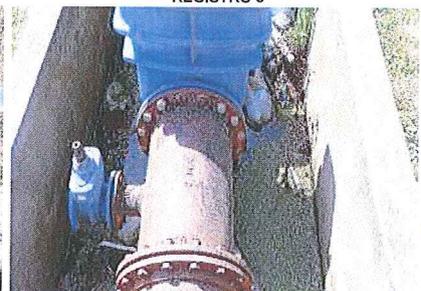
NC	CÓDIGO DA NC	UNIDADE	RESERVATÓRIO R8
63	6.10	CONSTATAÇÃO	Água acumulada nas caixas de manobra
GRUPO	PRAZO	NÃO CONFORMIDADE	Falta de conservação e manutenção preventiva de unidade
2	365 dias	OBSERVAÇÃO

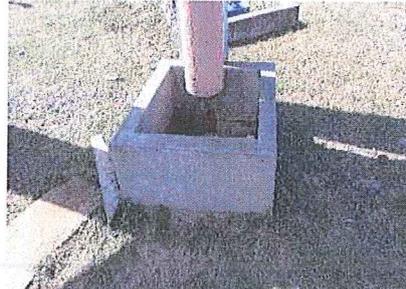
NC	CÓDIGO DA NC	UNIDADE	RESERVATÓRIO R8
64	6.12	CONSTATAÇÃO	Resíduos acumulados
GRUPO	PRAZO	NÃO CONFORMIDADE	Não proporcionar a segurança das edificações e dos operadores
2	90 dias	OBSERVAÇÃO

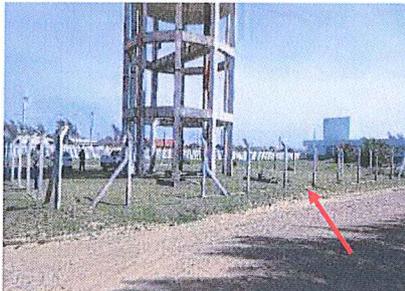
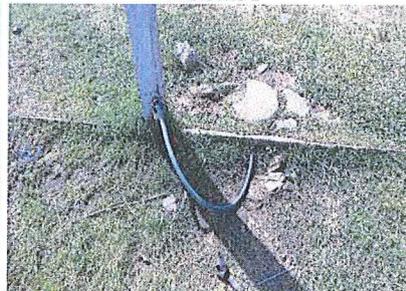
NC	CÓDIGO DA NC	UNIDADE	RESERVATÓRIO R8
65	6.10	CONSTATAÇÃO	Torneira sem hidrômetro para medir de consumo de água
GRUPO	PRAZO	NÃO CONFORMIDADE	Perda de água e/ou não executar redução de perdas.
2	365 dias	OBSERVAÇÃO

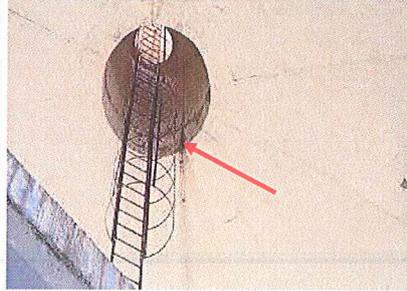
REGISTRO 2

NC	CÓDIGO DA NC	UNIDADE	RESERVATÓRIO R8
67	6.12	CONSTATAÇÃO	Vazamento aparente
GRUPO	PRAZO	NÃO CONFORMIDADE	Perda de água e/ou não executar redução de perdas.
2	365 dias	OBSERVAÇÃO

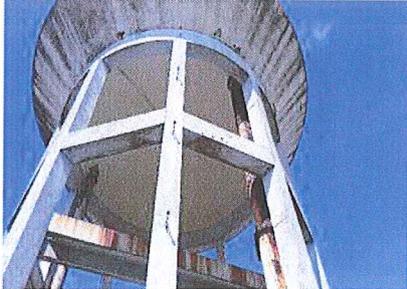
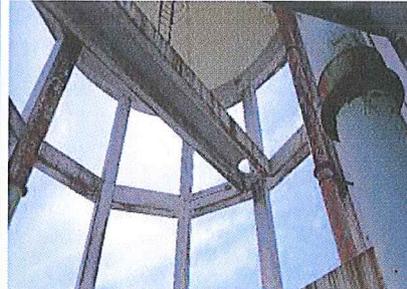
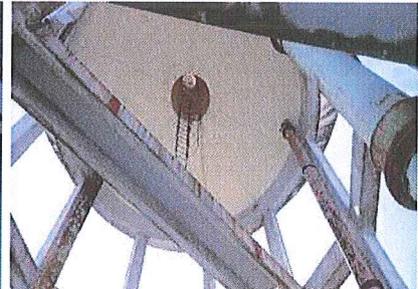
NC	CÓDIGO DA NC	UNIDADE	RESERVATÓRIO R8
68	6.11	CONSTATAÇÃO	Falta de guarda corpo nos locais elevados
GRUPO	PRAZO	NÃO CONFORMIDADE	Não proporcionar a segurança das edificações e dos operadores
2	365 dias	OBSERVAÇÃO

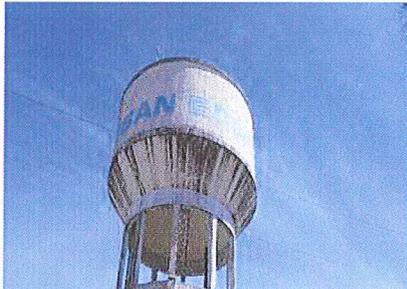
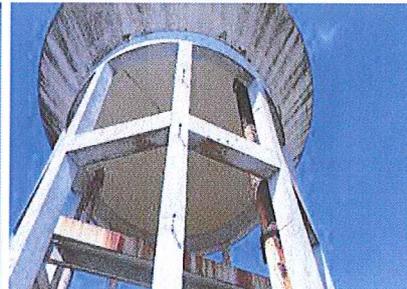
NC	CÓDIGO DA NC	UNIDADE	RESERVATÓRIO R8
69	6.8	CONSTATAÇÃO	Ausência de para-raio e sinalizador noturno em condições adequadas.
GRUPO	PRAZO	NÃO CONFORMIDADE	Não existe no topo do reservatório pára-raios e/ou luz de sinalização de obstáculo elevado.
2	365 dias	OBSERVAÇÃO

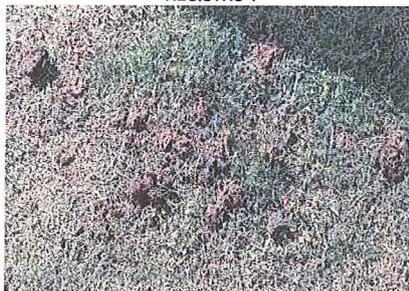
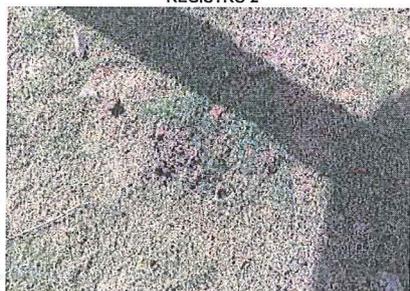
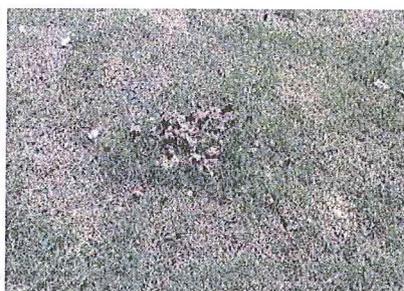
NC	CÓDIGO DA NC	UNIDADE	RESERVATÓRIO R8
70	6.12	CONSTATAÇÃO	Fezes de animais
GRUPO	PRAZO	NÃO CONFORMIDADE	Falta de conservação e manutenção preventiva de unidade
2	90 dias	OBSERVAÇÃO

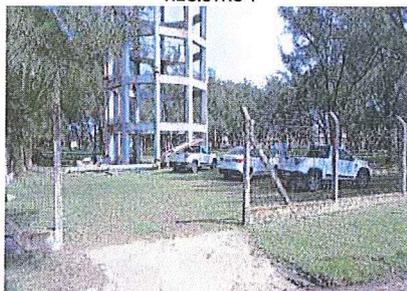
REGISTRO 1

NC	CÓDIGO DA NC	UNIDADE	RESERVATÓRIO R8
72	6.2	CONSTATAÇÃO	Cercamento sem portão
GRUPO	PRAZO	NÃO CONFORMIDADE	Não isolar a área dando condição ao acesso de pessoas não-autorizadas e sem garantir bom estado de limpeza do local
2	365 dias	OBSERVAÇÃO

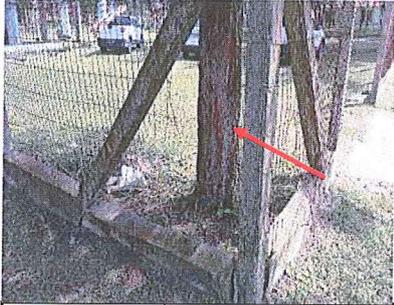
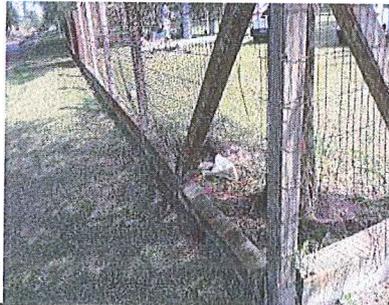
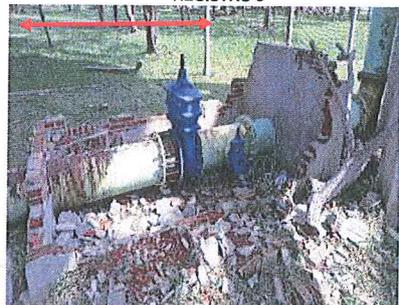
NC	CÓDIGO DA NC	UNIDADE	RESERVATÓRIO R8
73	6.12	CONSTATAÇÃO	Cercamento danificado
GRUPO	PRAZO	NÃO CONFORMIDADE	Não isolar a área dando condição ao acesso de pessoas não-autorizadas e sem garantir bom estado de limpeza do local
2	90 dias	OBSERVAÇÃO

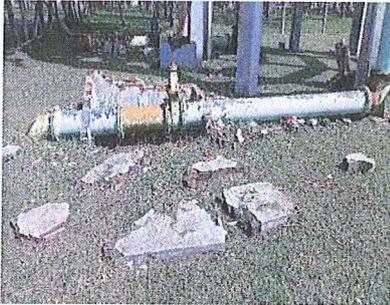
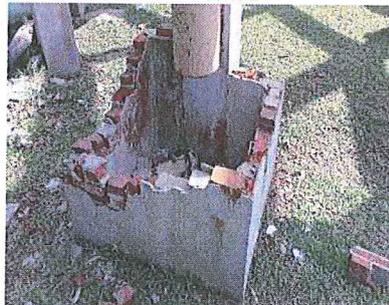
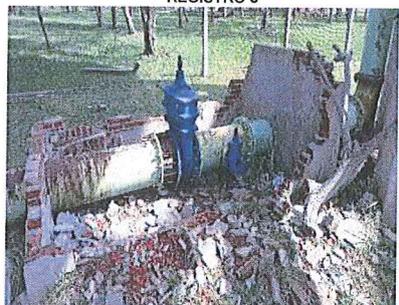
NC	CÓDIGO DA NC	UNIDADE	RESERVATÓRIO R8
74	6.10	CONSTATAÇÃO	Caixa de manobras danificadas
GRUPO	PRAZO	NÃO CONFORMIDADE	Falta de conservação e manutenção preventiva de unidade
2	365 dias	OBSERVAÇÃO

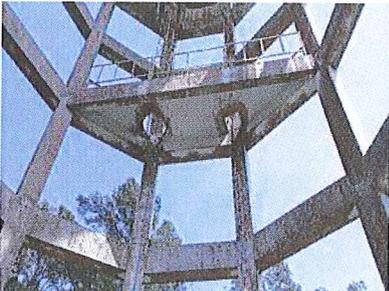
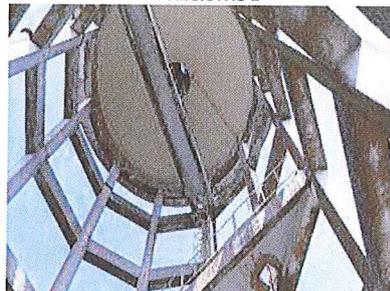
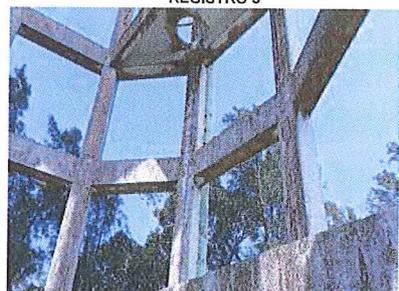
NC	CÓDIGO DA NC	UNIDADE	RESERVATÓRIO R8
75	6.11	CONSTATAÇÃO	Falta de guarda corpo nos locais elevados
GRUPO	PRAZO	NÃO CONFORMIDADE	Não proporcionar a segurança das edificações e dos operadores
2	365 dias	OBSERVAÇÃO

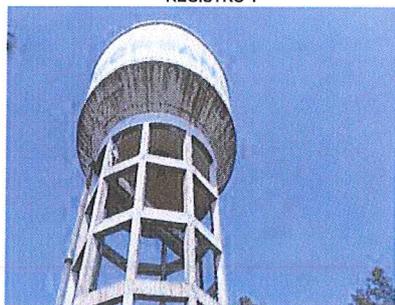
REGISTRO 1

NC	CÓDIGO DA NC	UNIDADE	RESERVATÓRIO R7
76	6.8	CONSTATAÇÃO	Ausência de para-raio e sinalizador noturno em condições adequadas.
GRUPO	PRAZO	NÃO CONFORMIDADE	Não existe no topo do reservatório pára-raios e/ou luz de sinalização de obstáculo elevado.
2	90 dias	OBSERVAÇÃO

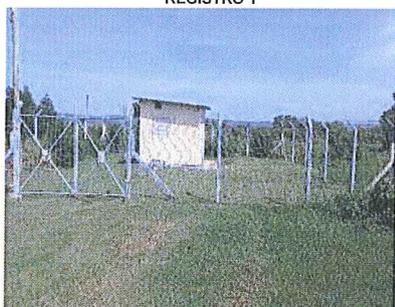
REGISTRO 1

NC	CÓDIGO DA NC	UNIDADE	POÇO NTR 03B
77	1.1	CONSTATAÇÃO	Inexistência de placa de identificação
GRUPO	PRAZO	NÃO CONFORMIDADE	Inexistência de placa de identificação
2	365 dias	OBSERVAÇÃO

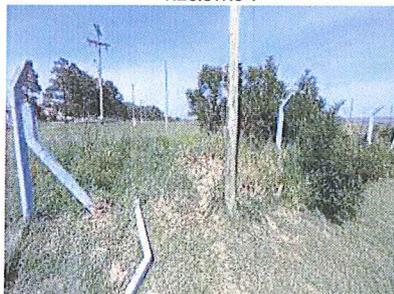
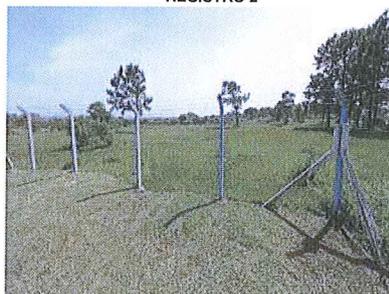
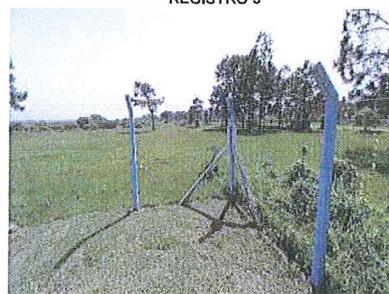
NC	CÓDIGO DA NC	UNIDADE	POÇO NTR 03B
78	1.2	CONSTATAÇÃO	Área do poço não está cercada adequadamente.
GRUPO	PRAZO	NÃO CONFORMIDADE	Não isolar a área dando condição ao acesso de pessoas não-autorizadas e sem garantir bom estado de limpeza do local
2	365 dias	OBSERVAÇÃO

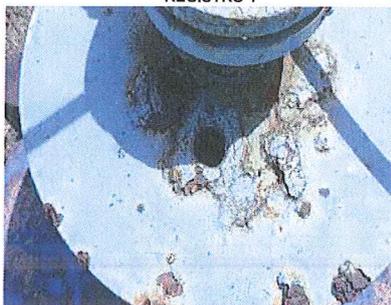
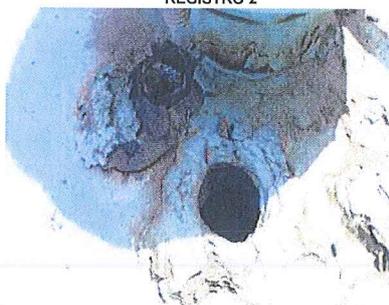
NC	CÓDIGO DA NC	UNIDADE	POÇO NTR 03B
79	6.8	CONSTATAÇÃO	Tampa está com a superfície aberta
GRUPO	PRAZO	NÃO CONFORMIDADE	A tampa do poço não protege de contaminações superficiais
2	180 dias	OBSERVAÇÃO

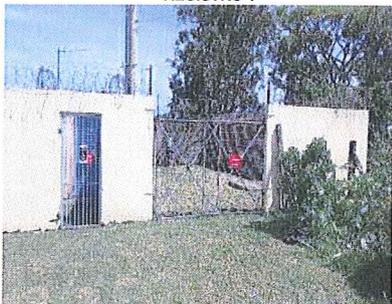
REGISTRO 1

NC	CÓDIGO DA NC	UNIDADE	EBAT NOVA TRAMANDAÍ
80	2.1	CONSTATAÇÃO	Inexistência de placa de identificação
GRUPO	PRAZO	NÃO CONFORMIDADE	Inexistência de placa de identificação
2	365 dias	OBSERVAÇÃO

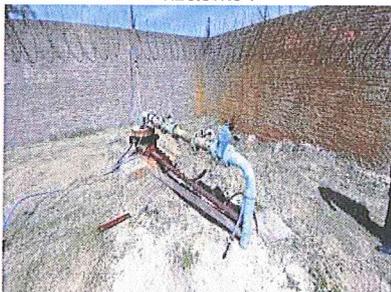
REGISTRO 1

NC	CÓDIGO DA NC	UNIDADE	POÇO NTR 03B
81	1.1	CONSTATAÇÃO	Inexistência de placa de identificação
GRUPO	PRAZO	NÃO CONFORMIDADE	Inexistência de placa de identificação
2	365 dias	OBSERVAÇÃO

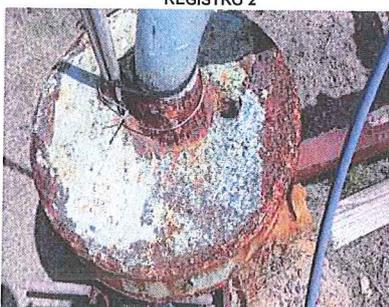
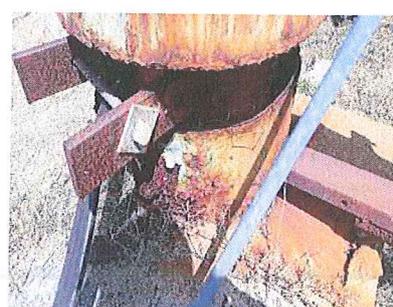
REGISTRO 2

NC	CÓDIGO DA NC	UNIDADE	POÇO NTR 03B
82	1.7	CONSTATAÇÃO	Estrutura do poço deteriorada
GRUPO	PRAZO	NÃO CONFORMIDADE	Falta de conservação e manutenção preventiva de unidade
2	365 dias	OBSERVAÇÃO

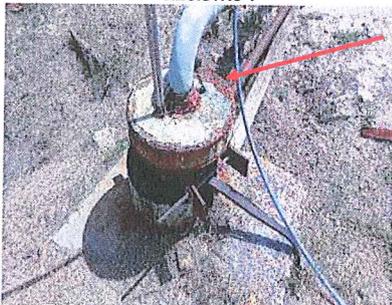
REGISTRO 1

NC	CÓDIGO DA NC	UNIDADE	POÇO NTR 03B
83	1.11	CONSTATAÇÃO	Tampa está com a superfície aberta
GRUPO	PRAZO	NÃO CONFORMIDADE	A tampa do poço não protege de contaminações superficiais
2	180 dias	OBSERVAÇÃO

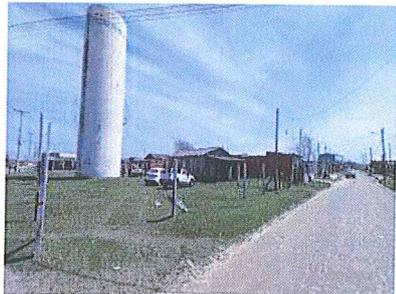
REGISTRO 1

NC	CÓDIGO DA NC	UNIDADE	RESERVATÓRIO R6
84	6.1	CONSTATAÇÃO	Inexistência de placa de identificação
GRUPO	PRAZO	NÃO CONFORMIDADE	Inexistência de placa de identificação
2	365 dias	OBSERVAÇÃO

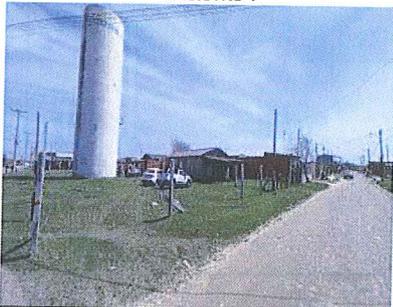
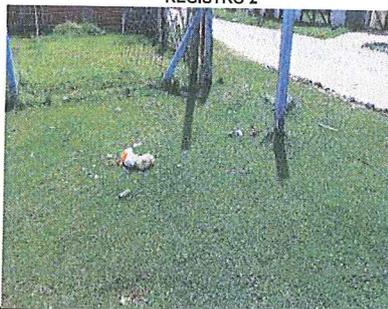
NC	CÓDIGO DA NC	UNIDADE	RESERVATÓRIO R6
85	6.2	CONSTATAÇÃO	Área do reservatório não está cercada adequadamente.
GRUPO	PRAZO	NÃO CONFORMIDADE	Não isolar a área dando condição ao acesso de pessoas não-autorizadas e sem garantir bom estado de limpeza do local
2	365 dias	OBSERVAÇÃO

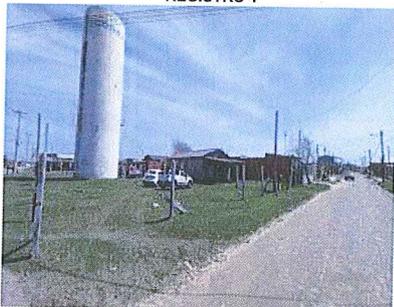
REGISTRO 1

NC	CÓDIGO DA NC	UNIDADE	RESERVATÓRIO R6
86	6.8	CONSTATAÇÃO	Ausência de para-raio e sinalizador noturno em condições adequadas.
GRUPO	PRAZO	NÃO CONFORMIDADE	Não existe no topo do reservatório pára-raios e/ou luz de sinalização de obstáculo elevado.
2	365 dias	OBSERVAÇÃO

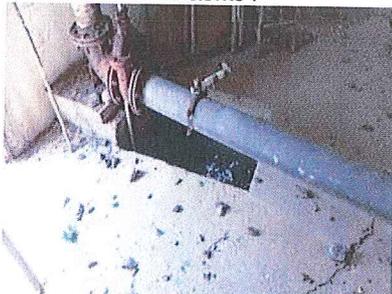
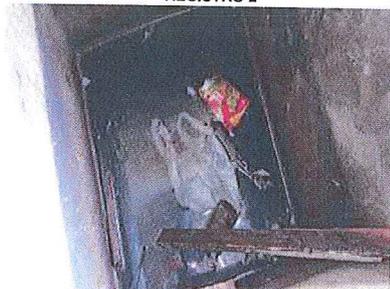
NC	CÓDIGO DA NC	UNIDADE	RESERVATÓRIO R6
87	6.10	CONSTATAÇÃO	Resíduos e água acumulada nas caixas de manobra
GRUPO	PRAZO	NÃO CONFORMIDADE	Falta de conservação e manutenção preventiva de unidade
2	365 dias	OBSERVAÇÃO

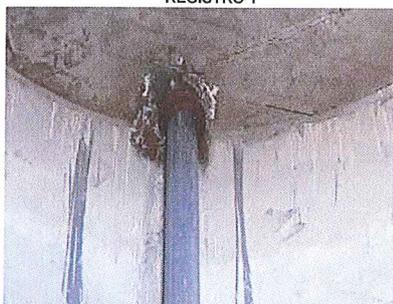
REGISTRO 1

NC	CÓDIGO DA NC	UNIDADE	RESERVATÓRIO R6
89	6.11	CONSTATAÇÃO	Ninho junto a tubulação
GRUPO	PRAZO	NÃO CONFORMIDADE	Falta de conservação e manutenção preventiva de unidade
2	365 dias	OBSERVAÇÃO

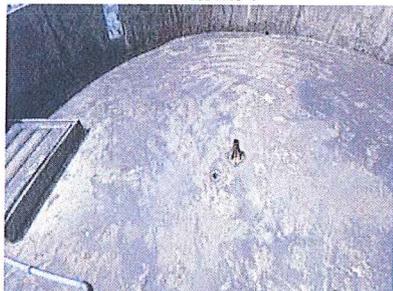
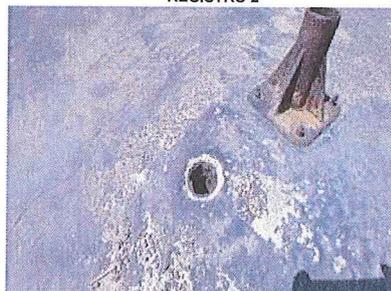
NC	CÓDIGO DA NC	UNIDADE	RESERVATÓRIO R6
90	6.10	CONSTATAÇÃO	Abertura no topo do reservatório
GRUPO	PRAZO	NÃO CONFORMIDADE	Falta de conservação e manutenção preventiva de unidade
2	365 dias	OBSERVAÇÃO
