REGULAÇÃO - RELATÓRIO TÉCNICO DE FISCALIZAÇÃO N. 98/2021 – RTF

Fiscalização Técnica no Sistema de
Água e Esgoto de Tramandaí/RS.

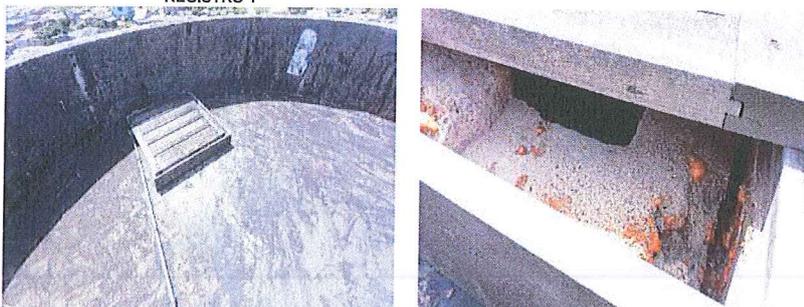
REGISTRO 1

NC	CÓDIGO DA NC	UNIDADE	RESERVATÓRIO R6
91	6.4	CONSTATAÇÃO	Tampa não está totalmente vedada
GRUPO	PRAZO	NÃO CONFORMIDADE	Ausência de abertura de inspeção fechada com tampa inteiriça dotada de dispositivo e travamento
2	180 dias	OBSERVAÇÃO

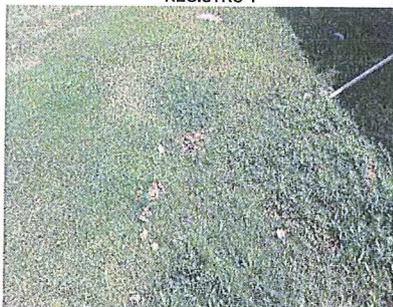
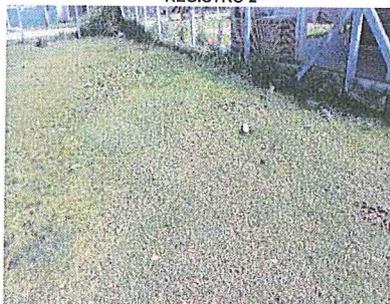
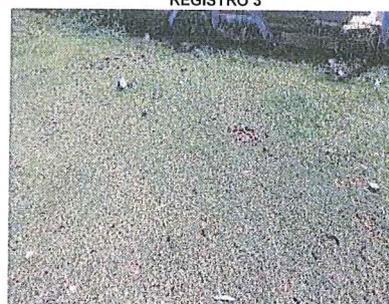
NC	CÓDIGO DA NC	UNIDADE	RESERVATÓRIO R6
92	6.11	CONSTATAÇÃO	Fezes de animais
GRUPO	PRAZO	NÃO CONFORMIDADE	Falta de conservação e manutenção preventiva de unidade
2	365 dias	OBSERVAÇÃO

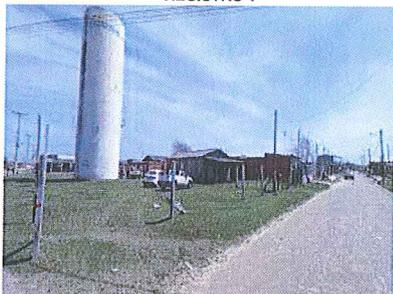
REGISTRO 1

NC	CÓDIGO DA NC	UNIDADE	RESERVATÓRIO R6
93	6.7	CONSTATAÇÃO	Ausência de laudo de limpeza do reservatório nos últimos doze meses.
GRUPO	PRAZO	NÃO CONFORMIDADE	Não prever a limpeza de reservatório de água no intervalo mínimo de um ano
2	180 dias	OBSERVAÇÃO

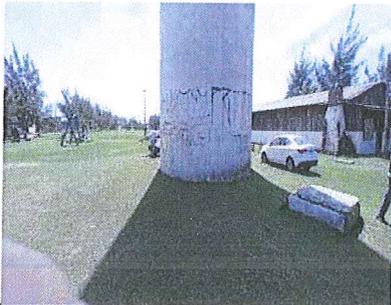
REGISTRO 1

NC	CÓDIGO DA NC	UNIDADE	RESERVATÓRIO R6A
94	6.1	CONSTATAÇÃO	Inexistência de placa de identificação
GRUPO	PRAZO	NÃO CONFORMIDADE	Inexistência de placa de identificação
2	365 dias	OBSERVAÇÃO

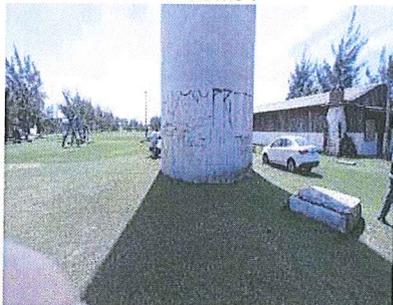
REGISTRO 1

NC	CÓDIGO DA NC	UNIDADE	RESERVATÓRIO R6A
95	6.2	CONSTATAÇÃO	Área do reservatório não está cercada adequadamente.
GRUPO	PRAZO	NÃO CONFORMIDADE	Não isolar a área dando condição ao acesso de pessoas não-autorizadas e sem garantir bom estado de limpeza do local
2	365 dias	OBSERVAÇÃO

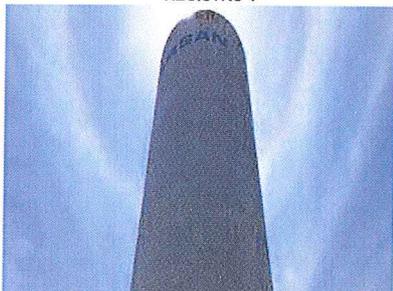
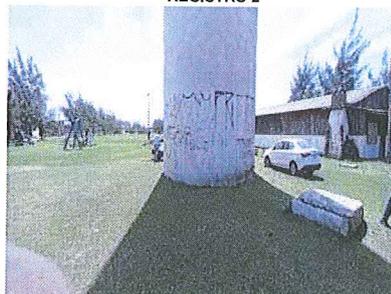
NC	CÓDIGO DA NC	UNIDADE	RESERVATÓRIO R6A
96	6.8	CONSTATAÇÃO	Ausência de para-raio e sinalizador noturno em condições adequadas.
GRUPO	PRAZO	NÃO CONFORMIDADE	Não existe no topo do reservatório pára-raios e/ou luz de sinalização de obstáculo elevado.
2	365 dias	OBSERVAÇÃO

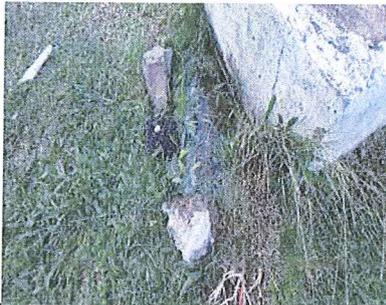
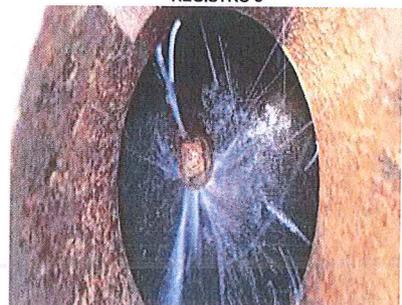
NC	CÓDIGO DA NC	UNIDADE	RESERVATÓRIO R6A
97	6.3	CONSTATAÇÃO	Vazamento aparente.
GRUPO	PRAZO	NÃO CONFORMIDADE	Perda de água e/ou não executar redução de perdas.
2	365 dias	OBSERVAÇÃO

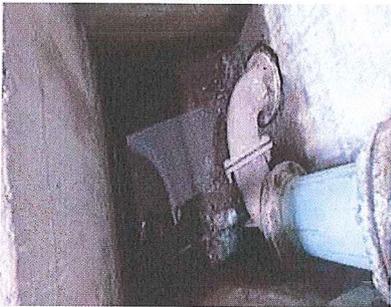
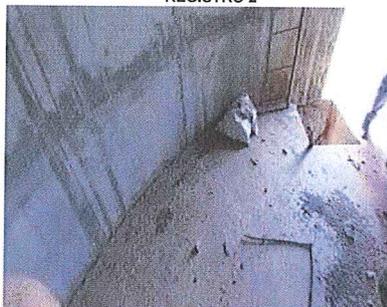
NC	CÓDIGO DA NC	UNIDADE	RESERVATÓRIO R6A
98	6.10	CONSTATAÇÃO	Resíduos e água acumulada nas caixas de manobra
GRUPO	PRAZO	NÃO CONFORMIDADE	Falta de conservação e manutenção preventiva de unidade
2	365 dias	OBSERVAÇÃO

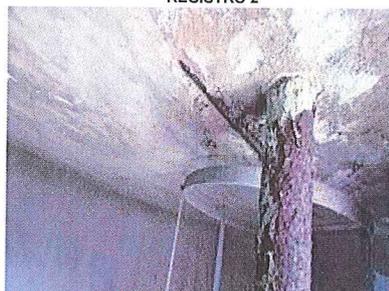
REGISTRO 2

NC	CÓDIGO DA NC	UNIDADE	RESERVATÓRIO R6A
99	6.10	CONSTATAÇÃO	Tubulação deteriorada
GRUPO	PRAZO	NÃO CONFORMIDADE	Falta de conservação e manutenção preventiva de unidade
2	365 dias	OBSERVAÇÃO

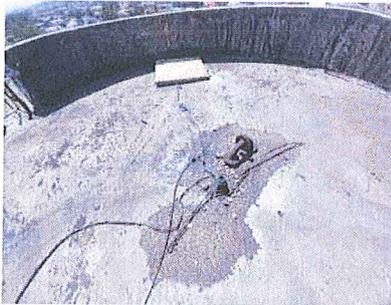
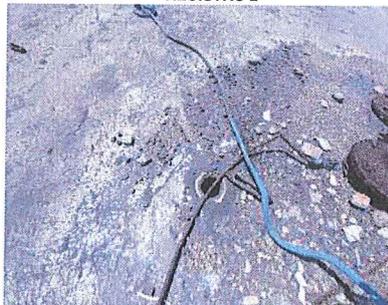
NC	CÓDIGO DA NC	UNIDADE	RESERVATÓRIO R6A
101	6.10	CONSTATAÇÃO	Abertura no topo do reservatório
GRUPO	PRAZO	NÃO CONFORMIDADE	Falta de conservação e manutenção preventiva de unidade
2	365 dias	OBSERVAÇÃO

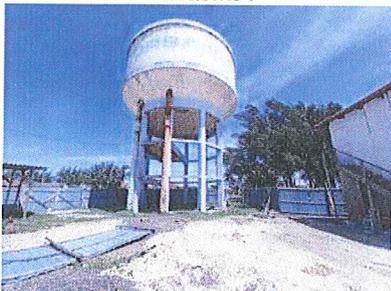
REGISTRO 1

NC	CÓDIGO DA NC	UNIDADE	RESERVATÓRIO R2
102	6.8	CONSTATAÇÃO	Inexistência de placa de identificação
GRUPO	PRAZO	NÃO CONFORMIDADE	Inexistência de placa de identificação
2	365 dias	OBSERVAÇÃO

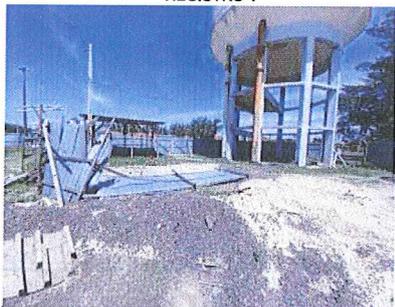
REGISTRO 1

NC	CÓDIGO DA NC	UNIDADE	RESERVATÓRIO R2
103	6.2	CONSTATAÇÃO	Área do reservatório não está cercada adequadamente.
GRUPO	PRAZO	NÃO CONFORMIDADE	Não isolar a área dando condição ao acesso de pessoas não-autorizadas e sem garantir bom estado de limpeza do local
2	365 dias	OBSERVAÇÃO

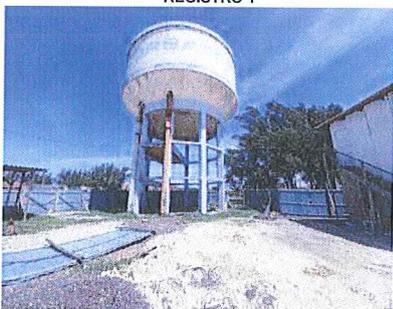
REGISTRO 1

NC	CÓDIGO DA NC	UNIDADE	RESERVATÓRIO R2
104	6.8	CONSTATAÇÃO	Ausência de para-raios e sinalizador noturno em condições adequadas.
GRUPO	PRAZO	NÃO CONFORMIDADE	Não existe no topo do reservatório pára-raios e/ou luz de sinalização de obstáculo elevado.
2	365 dias	OBSERVAÇÃO

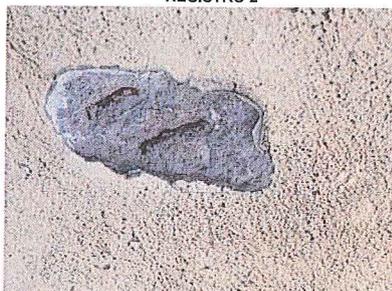
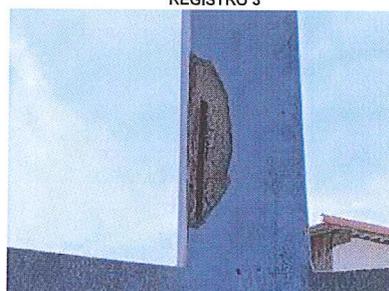
NC	CÓDIGO DA NC	UNIDADE	RESERVATÓRIO R2
105	6.10	CONSTATAÇÃO	Tubulação deteriorada
GRUPO	PRAZO	NÃO CONFORMIDADE	Falta de conservação e manutenção preventiva de unidade
2	365 dias	OBSERVAÇÃO

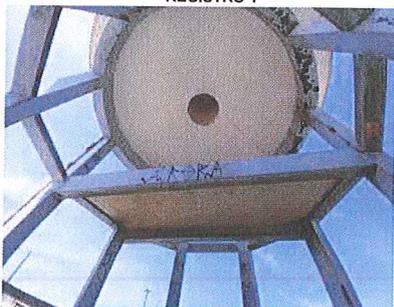
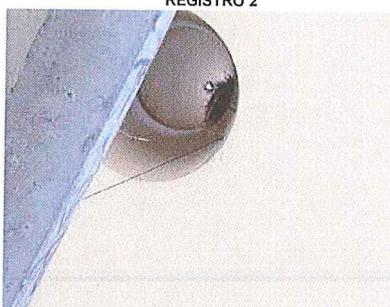
NC	CÓDIGO DA NC	UNIDADE	RESERVATÓRIO R2
106	6.2	CONSTATAÇÃO	Ninho na porta de abertura no reservatório
GRUPO	PRAZO	NÃO CONFORMIDADE	Falta de conservação e manutenção preventiva de unidade
2	365 dias	OBSERVAÇÃO

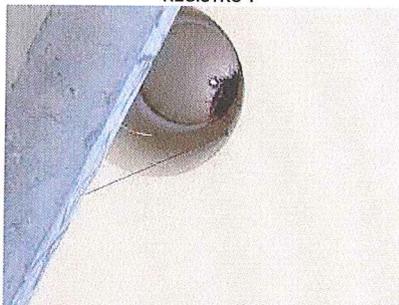
REGISTRO 1

NC	CÓDIGO DA NC	UNIDADE	RESERVATÓRIO R2
107	6.9	CONSTATAÇÃO	Tampa não está totalmente vedada
GRUPO	PRAZO	NÃO CONFORMIDADE	Ausência de abertura de inspeção fechada com tampa inteiriça dotada de dispositivo e travamento
2	365 dias	OBSERVAÇÃO

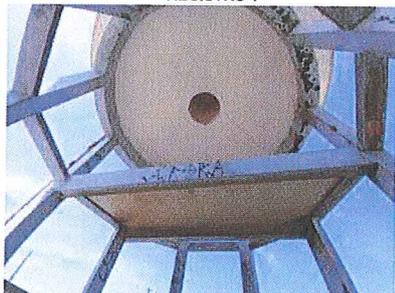
REGISTRO 1

NC	CÓDIGO DA NC	UNIDADE	RESERVATÓRIO R2
108	6.10	CONSTATAÇÃO	Sem escada de acesso
GRUPO	PRAZO	NÃO CONFORMIDADE	Não proporcionar a segurança das edificações e dos operadores
2	365 dias	OBSERVAÇÃO

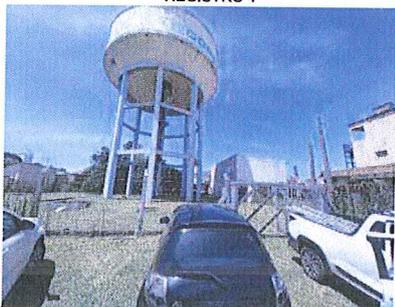
REGISTRO 1

NC	CÓDIGO DA NC	UNIDADE	RESERVATÓRIO R3
109	6.1	CONSTATAÇÃO	Inexistência de placa de identificação
GRUPO	PRAZO	NÃO CONFORMIDADE	Inexistência de placa de identificação
2	365 dias	OBSERVAÇÃO

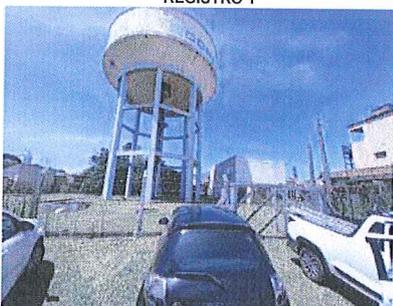
REGISTRO 1

NC	CÓDIGO DA NC	UNIDADE	RESERVATÓRIO R3
110	6.9	CONSTATAÇÃO	Ausência de para-raios e sinalizador noturno em condições adequadas.
GRUPO	PRAZO	NÃO CONFORMIDADE	Não existe no topo do reservatório para-raios e/ou luz de sinalização de obstáculo elevado.
2	365 dias	OBSERVAÇÃO

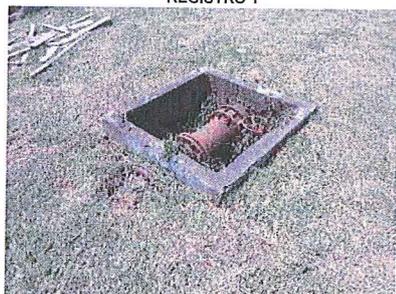
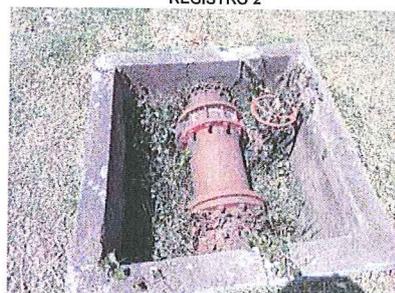
NC	CÓDIGO DA NC	UNIDADE	RESERVATÓRIO R3
111	6.10	CONSTATAÇÃO	Ausência de grelha sobre câmaras de registros de manobra.
GRUPO	PRAZO	NÃO CONFORMIDADE	Não proporcionar a segurança das edificações e dos operadores
2	365 dias	OBSERVAÇÃO

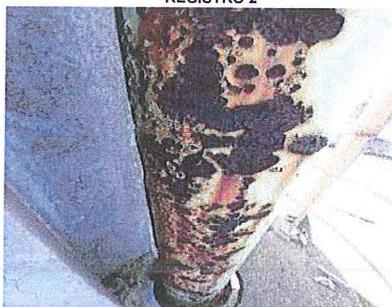
REGISTRO 2

NC	CÓDIGO DA NC	UNIDADE	RESERVATÓRIO R3
112	6.10	CONSTATAÇÃO	Tubulação de abastecimento e descarga com corrosão
GRUPO	PRAZO	NÃO CONFORMIDADE	Falta de conservação e manutenção preventiva de unidade
2	365 dias	OBSERVAÇÃO

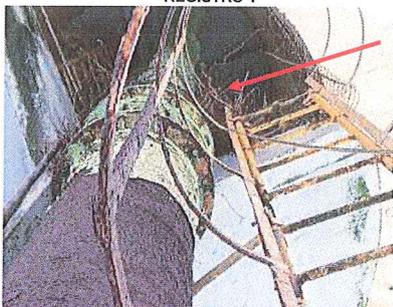
REGISTRO 1

NC	CÓDIGO DA NC	UNIDADE	RESERVATÓRIO R3
113	6.11	CONSTATAÇÃO	Ninho impede acesso ao topo do reservatório
GRUPO	PRAZO	NÃO CONFORMIDADE	Falta de conservação e manutenção preventiva de unidade
2	365 dias	OBSERVAÇÃO

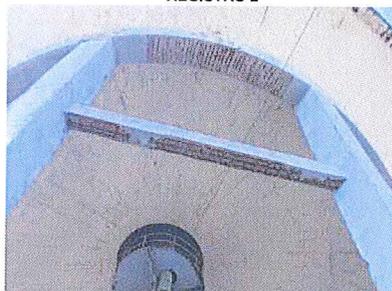
REGISTRO 2

NC	CÓDIGO DA NC	UNIDADE	RESERVATÓRIO R3
114	6.10	CONSTATAÇÃO	Pontos de corrosão do concreto e sua estrutura metálica
GRUPO	PRAZO	NÃO CONFORMIDADE	Falta de conservação e manutenção preventiva de unidade
2	365 dias	OBSERVAÇÃO

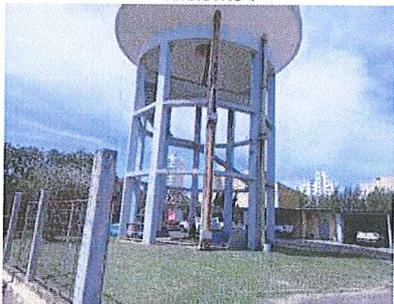
REGISTRO 1

NC	CÓDIGO DA NC	UNIDADE	RESERVATÓRIO R1
116	6.1	CONSTATAÇÃO	Inexistência de placa de identificação
GRUPO	PRAZO	NÃO CONFORMIDADE	Inexistência de placa de identificação
2	365 dias	OBSERVAÇÃO

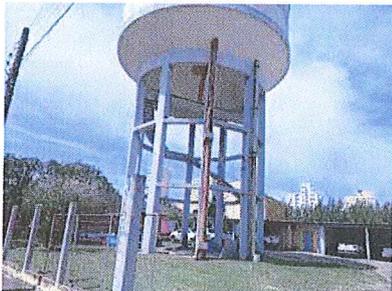
REGISTRO 1

NC	CÓDIGO DA NC	UNIDADE	RESERVATÓRIO R1
117	6.8	CONSTATAÇÃO	Ausência de para-raios e sinalizador noturno em condições adequadas.
GRUPO	PRAZO	NÃO CONFORMIDADE	Não existe no topo do reservatório pára-raios e/ou luz de sinalização de obstáculo elevado.
2	365 dias	OBSERVAÇÃO

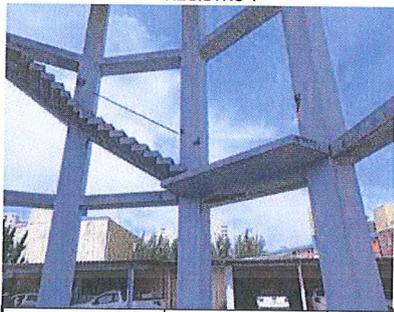
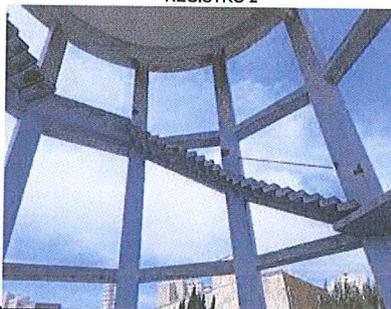
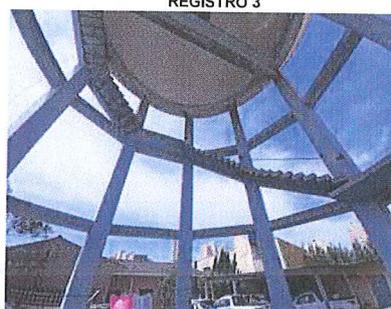
NC	CÓDIGO DA NC	UNIDADE	RESERVATÓRIO R1
118	6.10	CONSTATAÇÃO	Escada sem guarda corpo
GRUPO	PRAZO	NÃO CONFORMIDADE	Não proporcionar a segurança das edificações e dos operadores
2	365 dias	OBSERVAÇÃO

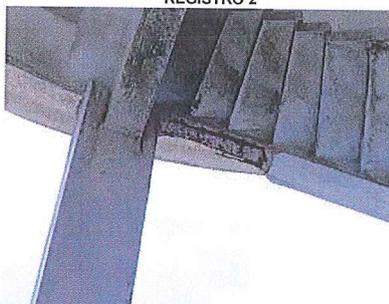
REGISTRO 2

NC	CÓDIGO DA NC	UNIDADE	RESERVATÓRIO R1
119	6.10	CONSTATAÇÃO	Pontos de corrosão do concreto e sua estrutura metálica
GRUPO	PRAZO	NÃO CONFORMIDADE	Falta de conservação e manutenção preventiva de unidade
2	365 dias	OBSERVAÇÃO

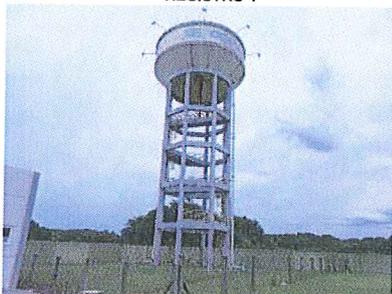
REGISTRO 1

NC	CÓDIGO DA NC	UNIDADE	RESERVATÓRIO R9
120	6.8	CONSTATAÇÃO	Inexistência de placa de identificação
GRUPO	PRAZO	NÃO CONFORMIDADE	Inexistência de placa de identificação
2	365 dias	OBSERVAÇÃO

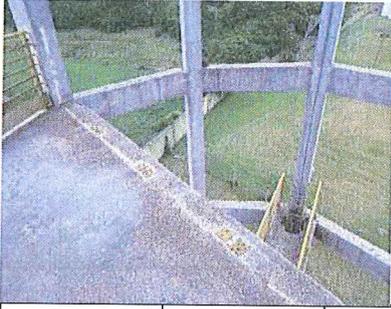
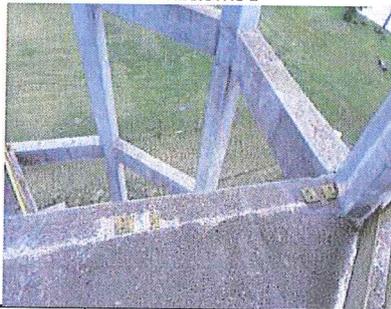
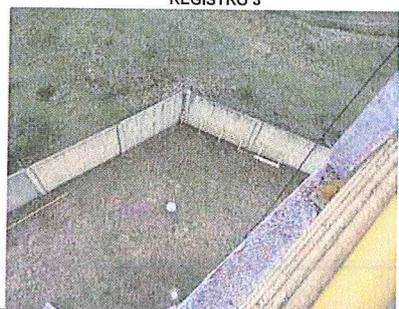
NC	CÓDIGO DA NC	UNIDADE	RESERVATÓRIO R9
121	6.9	CONSTATAÇÃO	Estrutura elevada sem aguarda corpo
GRUPO	PRAZO	NÃO CONFORMIDADE	Não proporcionar a segurança das edificações e dos operadores
2	365 dias	OBSERVAÇÃO

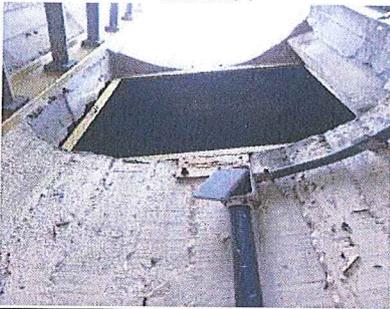
REGISTRO 1

NC	CÓDIGO DA NC	UNIDADE	RESERVATÓRIO R9
122	6.5	CONSTATAÇÃO	Ausência de tela de proteção
GRUPO	PRAZO	NÃO CONFORMIDADE	Ausência de abertura de inspeção fechada com tampa inteiriça dotada de dispositivo e travamento
2	180 dias	OBSERVAÇÃO

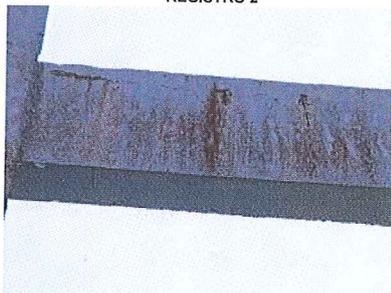
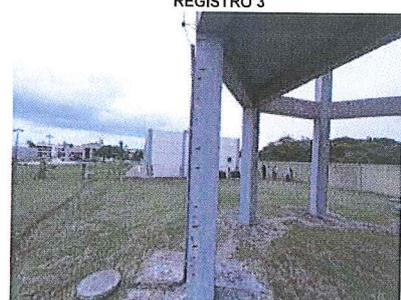
NC	CÓDIGO DA NC	UNIDADE	RESERVATÓRIO R9
123	6.10	CONSTATAÇÃO	Pontos de corrosão do concreto e sua estrutura metálica
GRUPO	PRAZO	NÃO CONFORMIDADE	Falta de conservação e manutenção preventiva de unidade
2	365 dias	OBSERVAÇÃO

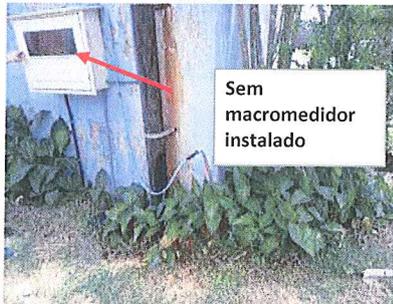
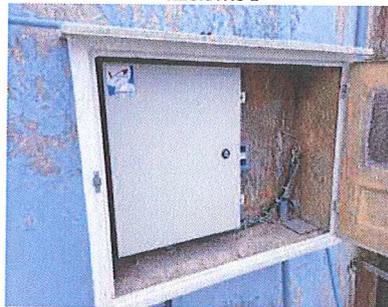
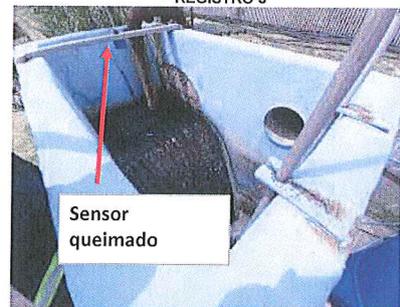
NC	CÓDIGO DA NC	UNIDADE	ETE
131	5.17	CONSTATAÇÃO	Sistema de medição da vazão de entrada não está funcionando
GRUPO	PRAZO	NÃO CONFORMIDADE	Falta de conservação e manutenção preventiva de unidade
2	365 dias	OBSERVAÇÃO

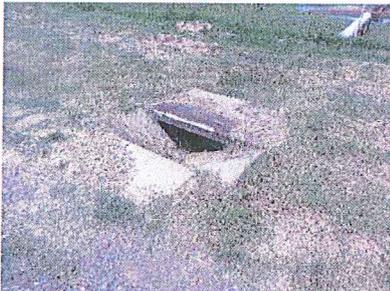
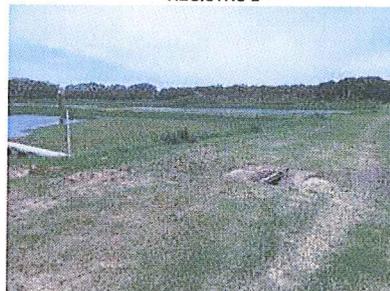
NC	CÓDIGO DA NC	UNIDADE	ETE
132	7.11	CONSTATAÇÃO	Tampa da caixa de manobra quebrada
GRUPO	PRAZO	NÃO CONFORMIDADE	Falta de conservação e manutenção preventiva de unidade
2	365 dias	OBSERVAÇÃO

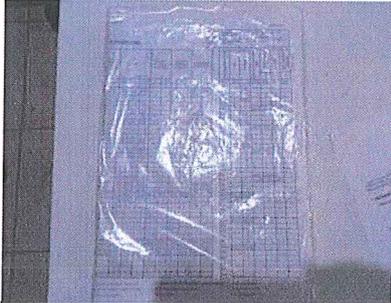
REGISTRO 1

NC	CÓDIGO DA NC	UNIDADE	ETE
133	7.17	CONSTATAÇÃO	Resultados de outubro/2021 não foram registrados
GRUPO	PRAZO	NÃO CONFORMIDADE	Deixar de prestar informações ao órgão fiscalizatório.
2	90 dias	OBSERVAÇÃO

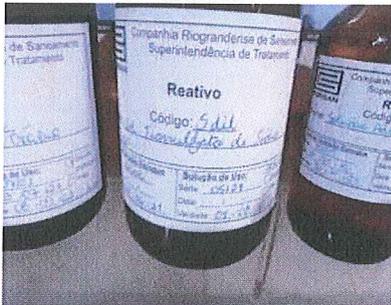
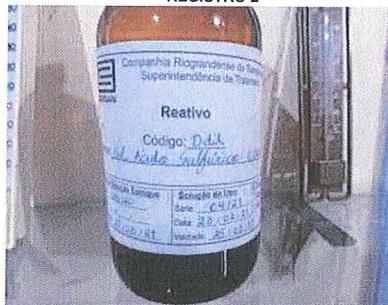
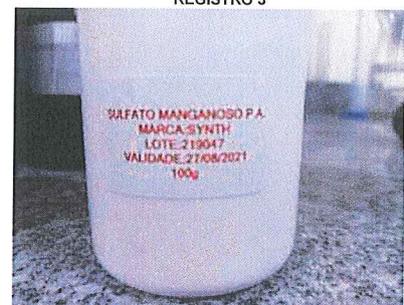
NC	CÓDIGO DA NC	UNIDADE	ETE
134	5.11	CONSTATAÇÃO	Produtos químicos vencidos.
GRUPO	PRAZO	NÃO CONFORMIDADE	Possuir em suas dependências produto do processo fora do prazo de validade.
2	90 dias	OBSERVAÇÃO

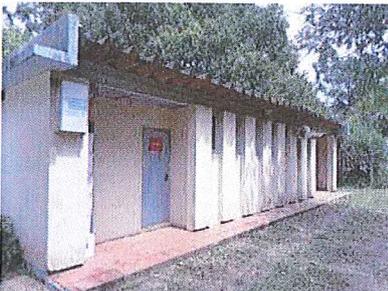
REGISTRO 1

NC	CÓDIGO DA NC	UNIDADE	ETE
135	7.11	CONSTATAÇÃO	Unidade está sem operador para suas rotinas diárias
GRUPO	PRAZO	NÃO CONFORMIDADE	Falta de conservação e manutenção preventiva de unidade
2	365 dias	OBSERVAÇÃO

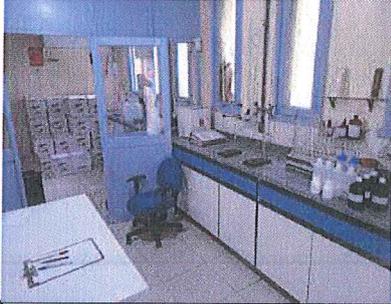
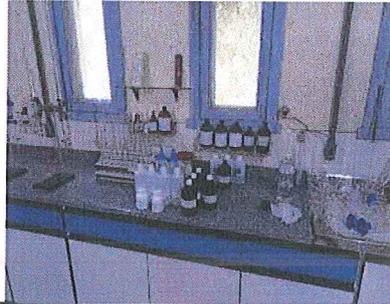
NC	CÓDIGO DA NC	UNIDADE	ETE
136	7.17	CONSTATAÇÃO	Equipamentos não apresentam resultado de calibração
GRUPO	PRAZO	NÃO CONFORMIDADE	Ausência de evidência de calibração dos equipamentos.
2	365 dias	OBSERVAÇÃO

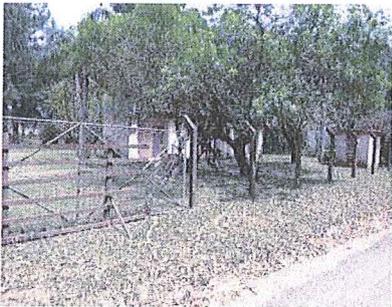
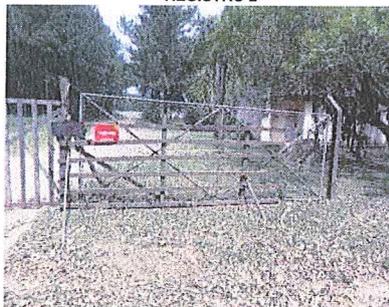
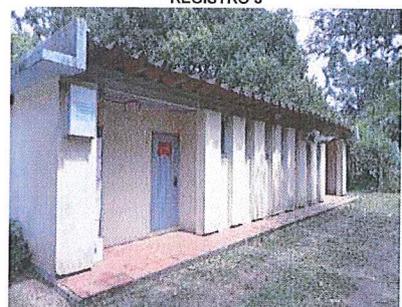
NC	CÓDIGO DA NC	UNIDADE	ETE
137	5.11	CONSTATAÇÃO	Sem identificação
GRUPO	PRAZO	NÃO CONFORMIDADE	Inexistência de placa de identificação da área
2	365 dias	OBSERVAÇÃO

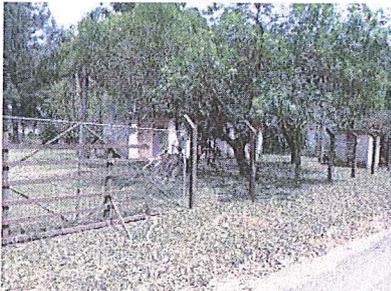
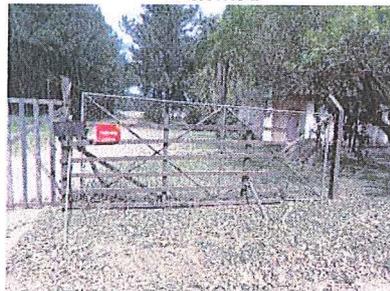
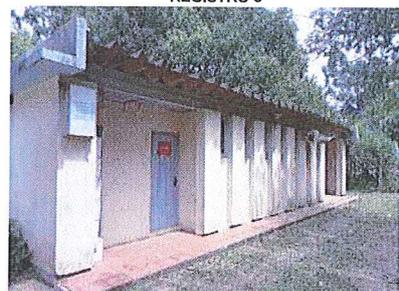
NC	CÓDIGO DA NC	UNIDADE	ETE
138	5.11	CONSTATAÇÃO	Não encontrado placa de licença operacional
GRUPO	PRAZO	NÃO CONFORMIDADE	Ausência de placa com a licença operacional
2	365 dias	OBSERVAÇÃO

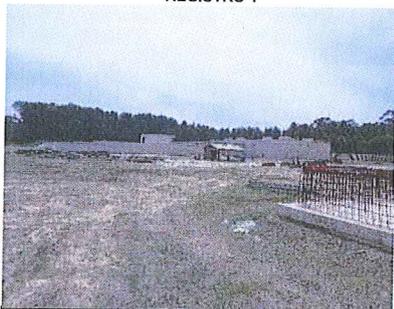
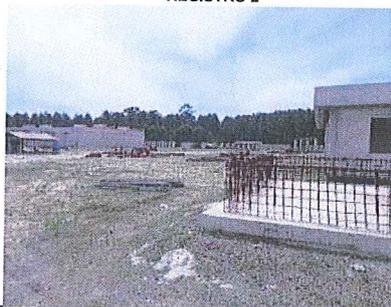
NC	CÓDIGO DA NC	UNIDADE	ETE
139	7.17	CONSTATAÇÃO	ETE nova está com construção interrompida
GRUPO	PRAZO	NÃO CONFORMIDADE	ETE nova está com construção interrompida
2	365 dias	OBSERVAÇÃO

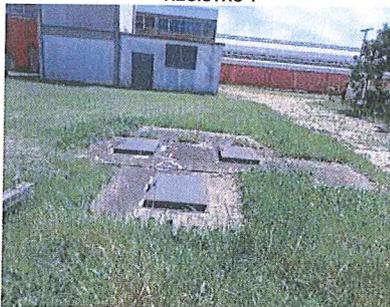
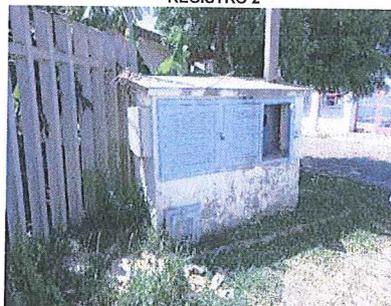
NC	CÓDIGO DA NC	UNIDADE	EBE ERNESTO BANDEIRA
140	4.1	CONSTATAÇÃO	Sem identificação
GRUPO	PRAZO	NÃO CONFORMIDADE	Inexistência de placa de identificação da área
2	365 dias	OBSERVAÇÃO

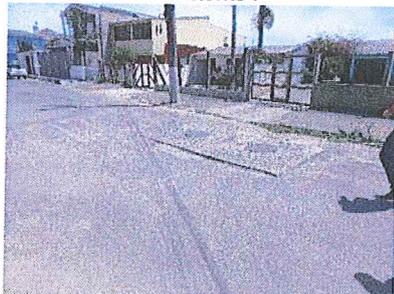
REGISTRO 1

NC	CÓDIGO DA NC	UNIDADE	EBE MANOEL CEZÁRIO
141	4.1	CONSTATAÇÃO	Sem identificação
GRUPO	PRAZO	NÃO CONFORMIDADE	Inexistência de placa de identificação da área
2	365 dias	OBSERVAÇÃO

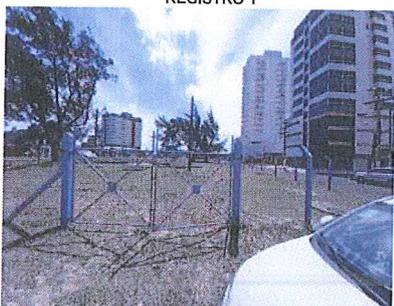
REGISTRO 1

NC	CÓDIGO DA NC	UNIDADE	EBE PRINCIPAL
142	4.1	CONSTATAÇÃO	Sem identificação
GRUPO	PRAZO	NÃO CONFORMIDADE	Inexistência de placa de identificação da área
2	365 dias	OBSERVAÇÃO

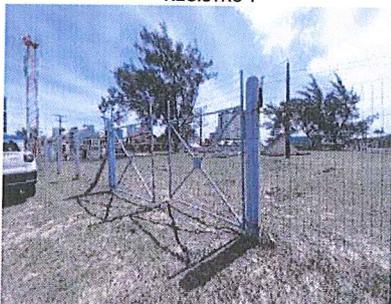
REGISTRO 1

NC	CÓDIGO DA NC	UNIDADE	EBE PRINCIPAL
143	4.2	CONSTATAÇÃO	Portão da EBE não está cadeado
GRUPO	PRAZO	NÃO CONFORMIDADE	Não isolar a área dando condição ao acesso de pessoas não-autorizadas e sem garantir bom estado de limpeza do local.
2	365 dias	OBSERVAÇÃO

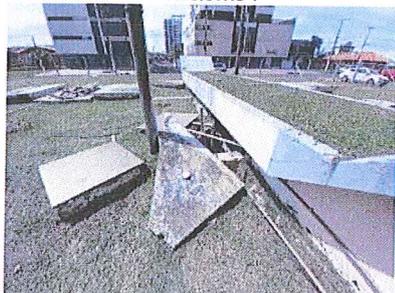
REGISTRO 1

NC	CÓDIGO DA NC	UNIDADE	EBE PRINCIPAL
144	4.7	CONSTATAÇÃO	Ausência de grelha sobre câmaras de registros de manobra.
GRUPO	PRAZO	NÃO CONFORMIDADE	Não proporcionar a segurança das edificações e dos operadores.
2	365 dias	OBSERVAÇÃO

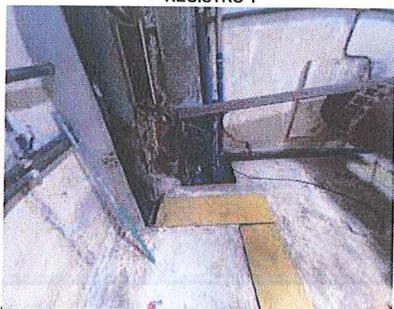
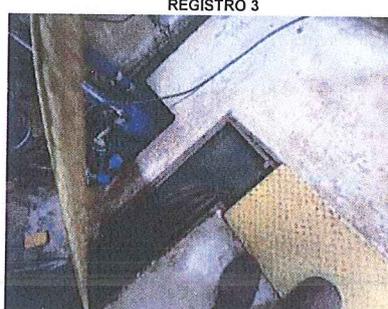
NC	CÓDIGO DA NC	UNIDADE	EBE PRINCIPAL
145	4.6	CONSTATAÇÃO	Canaletas elétricas com água acumulada
GRUPO	PRAZO	NÃO CONFORMIDADE	Falta de conservação e manutenção preventiva de unidade
2	365 dias	OBSERVAÇÃO

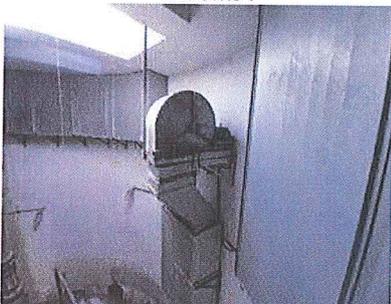
NC	CÓDIGO DA NC	UNIDADE	EBE PRINCIPAL
146	4.6	CONSTATAÇÃO	Exaustor não funciona
GRUPO	PRAZO	NÃO CONFORMIDADE	Falta de conservação e manutenção preventiva de unidade
2	365 dias	OBSERVAÇÃO

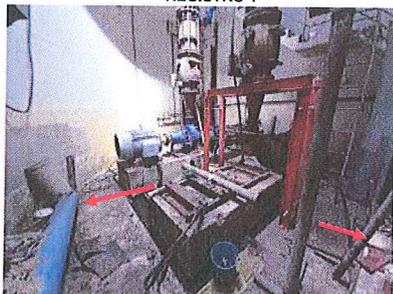
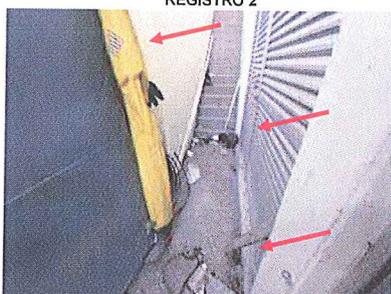
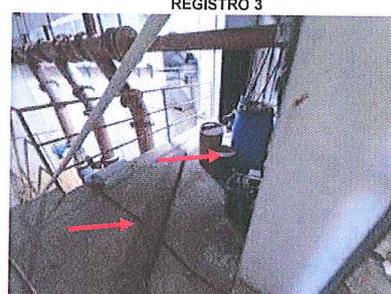
NC	CÓDIGO DA NC	UNIDADE	EBE PRINCIPAL
147	4.7	CONSTATAÇÃO	Acúmulo de materiais
GRUPO	PRAZO	NÃO CONFORMIDADE	Acúmulo de resíduos em local inapropriado e/ou armazenamento inadequado
2	365 dias	OBSERVAÇÃO

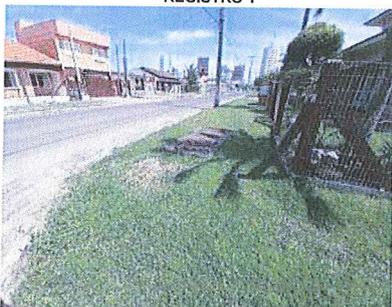
NC	CÓDIGO DA NC	UNIDADE	EBE FLORES DA CUNHA
148	4.1	CONSTATAÇÃO	Sem identificação
GRUPO	PRAZO	NÃO CONFORMIDADE	Inexistência de placa de identificação da área
2	365 dias	OBSERVAÇÃO

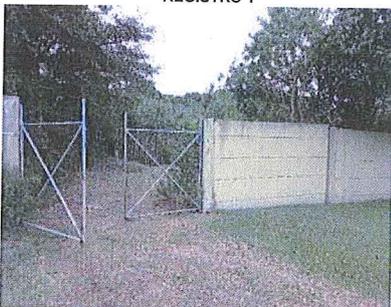
NC	CÓDIGO DA NC	UNIDADE	EBE 1
149	4.1	CONSTATAÇÃO	Sem identificação
GRUPO	PRAZO	NÃO CONFORMIDADE	Inexistência de placa de identificação da área
2	365 dias	OBSERVAÇÃO

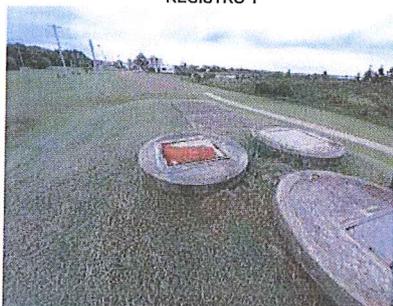
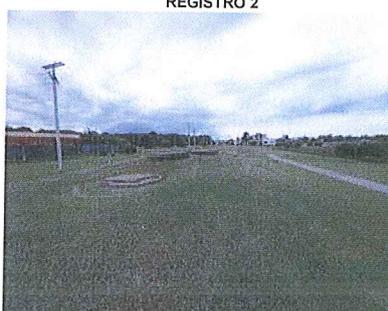
NC	CÓDIGO DA NC	UNIDADE	EBE 2
151	4.1	CONSTATAÇÃO	Sem identificação
GRUPO	PRAZO	NÃO CONFORMIDADE	Inexistência de placa de identificação da área
2	365 dias	OBSERVAÇÃO
