REGULAÇÃO - RELATÓRIO TÉCNICO DE VISTORIA N. 105/2022 – RTV

**Vistoria de reconhecimento no Sistema de
Abastecimento de Água de Esmeralda/RS.**

RM N.: 105/2022

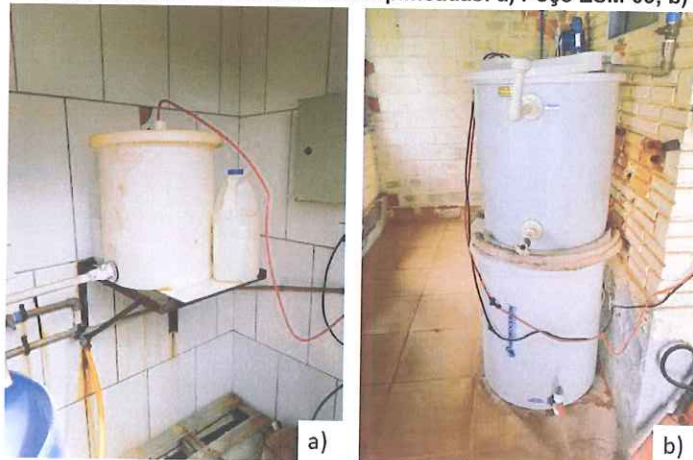
Figura 9: Registro fotográfico das unidades de tratamento simplificadas: a) Poço ESM-03; b) Poço ESM-04A.

O SAA de Esmeralda conta com 2 unidades de tratamento simplificado, onde realiza-se a desinfecção da água com a utilização de gerador de hipoclorito a partir da eletrólise de salmoura. Esse processo é executado separadamente nos poços ESM-03 e ESM-04A, pois cada poço possui uma unidade de tratamento. Na figura 8, é apresentada a localização destas e a figura 9 traz o registro fotográfico das unidades de tratamento simplificado.

A futura fiscalização terá abordagem focada nos seguintes pontos: vazamentos, possibilidade de contaminações, condições estruturais e segurança operacional.

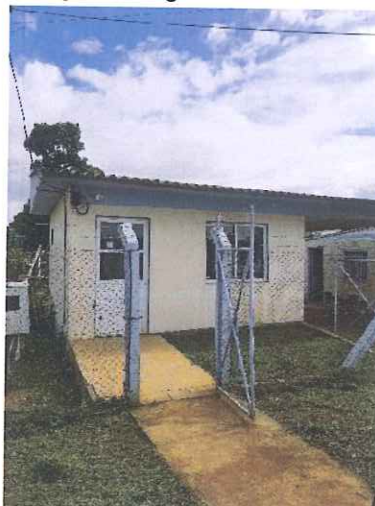
Figura 10: Registro fotográfico da Unidade Comercial.

A Unidade de Saneamento (US) de Esmeralda é vinculada à unidade do município de Vacaria- RS. O atendimento aos usuários de Esmeralda é realizado na rua Francisco Faganela. Esta ainda não conta com terminal de autoatendimento para acolhimento inicial dos clientes. O atendimento presencial é realizado no guichê. Destaca-se que são tomadas as devidas precauções no combate ao Covid-19. Segundo informações da equipe da US, o SAA de Esmeralda conta com aproximadamente 1.250 ligações. A futura fiscalização terá abordagem focada nos seguintes pontos: a qualidade do atendimento e do fornecimento de água e a gestão administrativa. A figura 10 apresenta o registro fotográfico da unidade comercial.

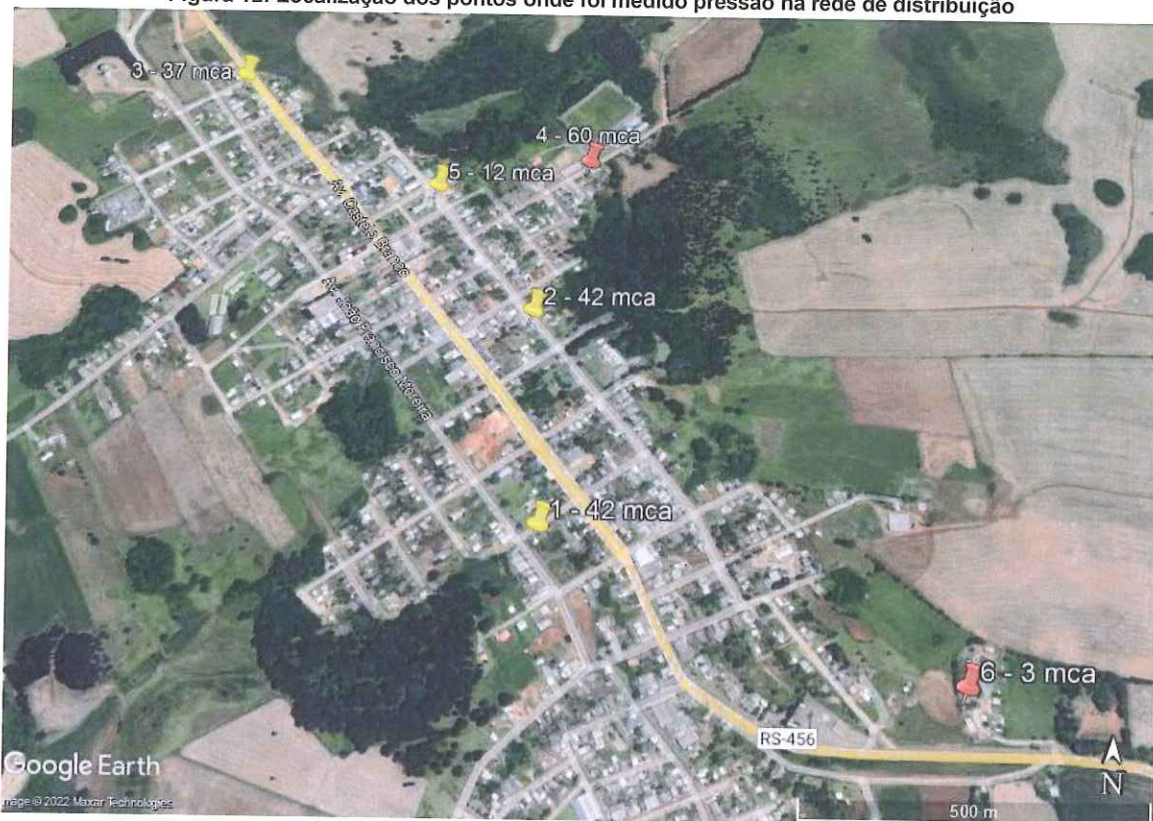
Figura 12: Localização dos pontos onde foi medido pressão na rede de distribuição

Além disso, foi verificado que na rua Emílio Carneiro Borges, próximo ao campo de futebol, a pressão na rede de distribuição ultrapassou os 50 mca, atingindo 60 mca. A figura 11 apresenta o registro da medição de pressão nos locais destacados no texto, a figura 12 apresenta a localização dos pontos onde foi medida a pressão na rede e a figura 13 retrata no sistema de reservação do hospital.
