REGULAÇÃO - RELATÓRIO TÉCNICO DE VISTORIA N. 106/2022 – RTV

**Vistoria de reconhecimento
nos Sistema de Abastecimento
de Água e Sistema de
Esgotamento Sanitário de Nova
Esperança do Sul/RS.**

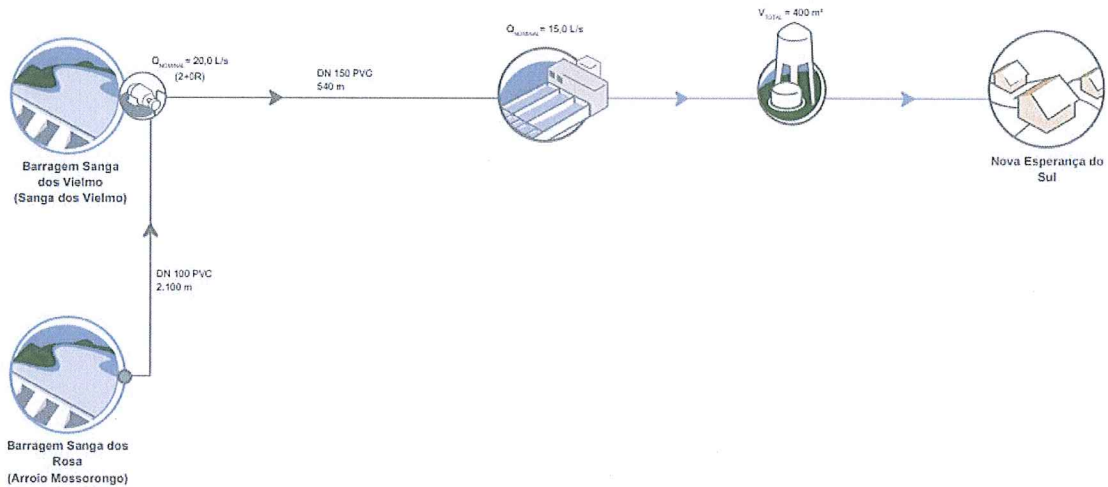
Figura 3: Desenho ilustrativo do SAA de Nova Esperança do Sul.

O SAA de Nova Esperança do Sul conta com um reservatório de concreto semi-enterrado com capacidade de 300 m³, sendo responsável pela totalidade da reservação do sistema. O reservatório está situado sob a ETA. Embora, a figura 3 aponte que a reservação total seja de 400 m³, verificou-se que esta é, de fato, de 300 m³, a qual é a capacidade do reservatório da ETA. A divergência da informação constante na figura 3 reside no fato de estarem incluindo o reservatório de lavagem de

filtros da ETA como componente do volume total de reservação do sistema; entretanto, o mesmo atua apenas no processo de lavagem dos filtros. Analisando os dados de Nova Esperança do Sul do Sistema Nacional de Informações sobre Saneamento – SNIS-2015, verificou-se que o consumo anual de água é de 346.896 m³/ano. A figura 11 retrata a localização do reservatório junto à ETA e a figura 12, seu registro fotográfico.

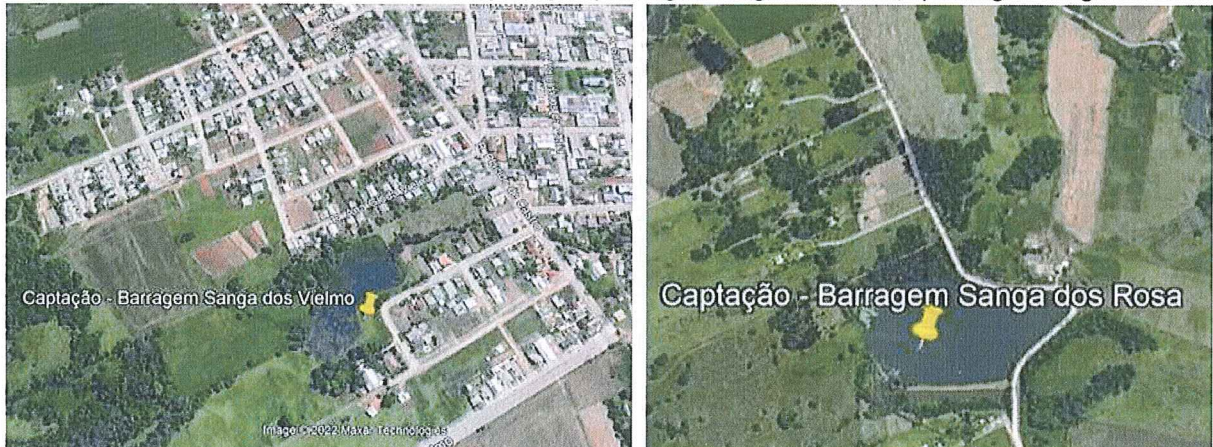
Figura 4: Localização da Captação em Nova Esperança: a) Barragem Sanga dos Vielho; b) Barragem Sanga dos Rosa

A captação para o abastecimento de água de Nova Esperança do Sul é realizada em manancial superficial. O município conta com duas barragens para abastecimento de água bruta: a barragem Sanga dos Vielho, situada na rua Henrique Vielho, e a barragem Sanga dos Rosa, localizada na rua Plácido de Castro, conforme pode ser observado na figura 4.

A tomada de água bruta ocorre prioritariamente na barragem Sanga dos Vielho, a qual represa corpo hídrico homônimo. A elevatória de água bruta, localizada junto à barragem, recalca diretamente da mesma para a ETA. Cabe destacar a presença de macrófitas aquáticas na barragem, podendo indicar matéria orgânica em excesso, além de possível carga de nutrientes de origem agrícola. Devido à sua localização na área urbana, bem como à ausência de coleta e tratamento de esgoto doméstico no município, é necessário que sejam realizados estudos para verificar a ocorrência de despejos de esgotos domésticos. A figura 5 apresenta o registro fotográfico da barragem.

Algumas recomendações são sugeridas pela Agesan-RS, para contribuir com o nível excelência de qualidade, tais como: seguir as orientações das portarias sanitárias, manter o controle de análises físico-químicas e biológicas da água do manancial, manter as áreas de captação do manancial cercadas e identificadas e manter o local isento da criação de animais (fezes e animais mortos).

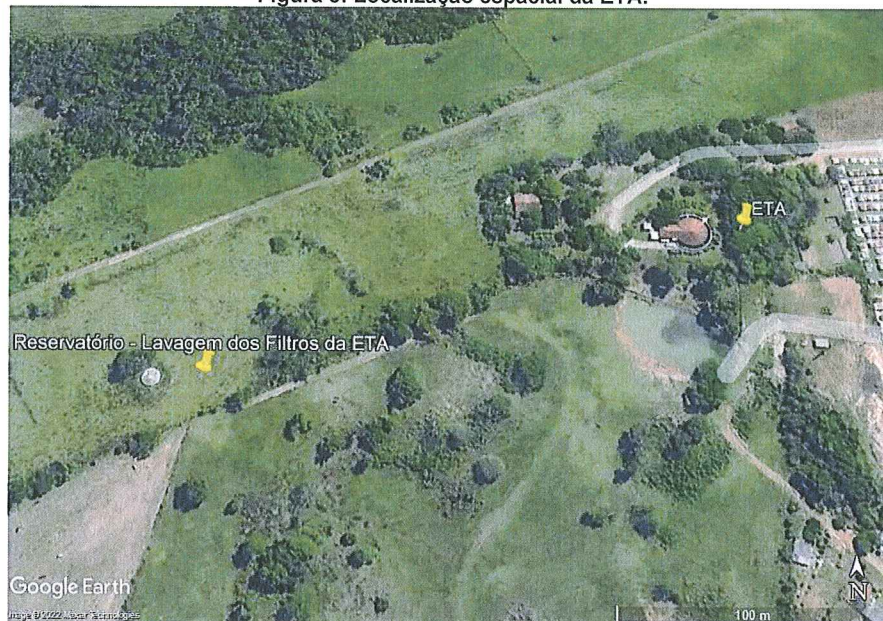
Figura 8: Localização espacial da ETA.

O município de Nova Esperança do Sul possui uma estação de tratamento de água, situada na avenida Francisco Vielho, acesso Corsan. Na figura 8, é apresentada a localização espacial da ETA.

A vazão de projeto da ETA é 15 L.s^{-1} , sendo de ciclo completo (convencional), com geometria circular, contemplando os processos de mistura rápida, floculação, decantação, filtração e desinfecção. O funcionamento da ETA ocorre da seguinte forma:

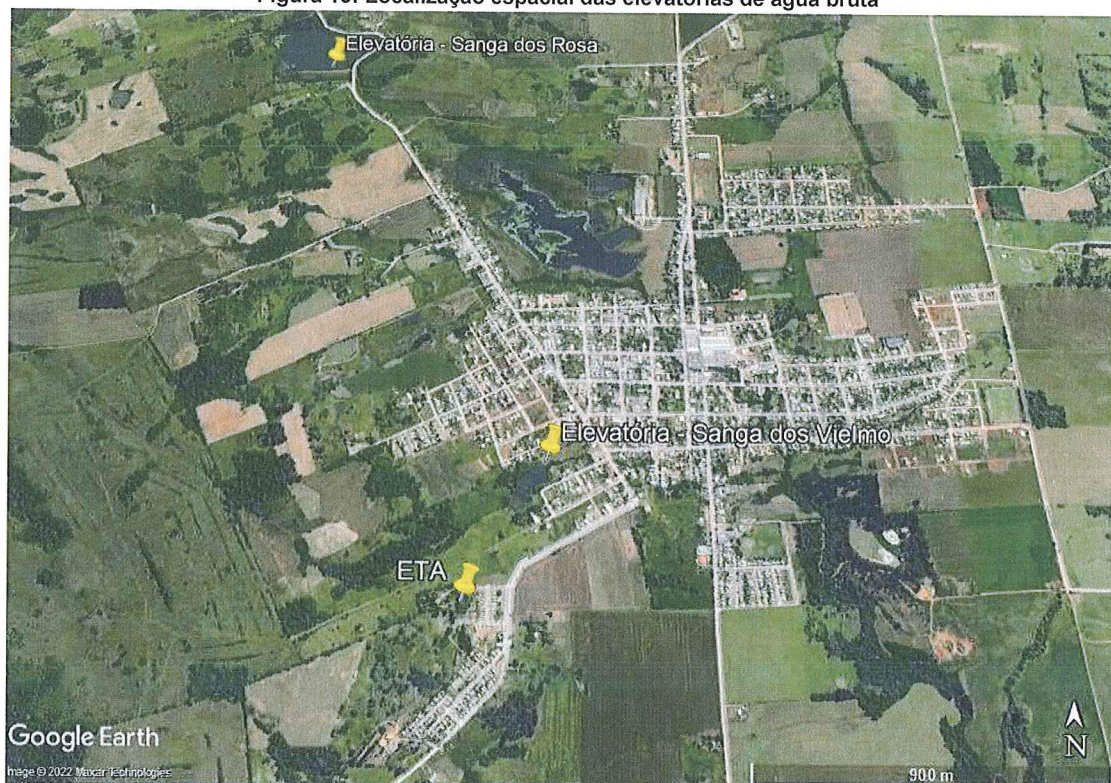
Figura 13: Localização espacial das elevatórias de água bruta

O SAA de Nova Esperança do Sul conta com as estações elevatórias de água presentes junto às barragens para recalque de água bruta. Na figura 13, é apresentada a localização das elevatórias.

Na barragem Sanga dos Viêlmo, está localizada a principal elevatória de água bruta do sistema, a qual abastece diretamente a ETA, através de uma adutora de água bruta de PVC DEfofo DN 150 com extensão aproximada de 540 m. O recalque é realizado com a atuação de 2 bombas centrífugas, sendo uma operativa e outra reserva. Na barragem Sanga dos Rosa, também é feito o recalque de água bruta até a outra barragem (Sanga dos Viêlmo), sendo que a elevatória principal encaminha a água de ambas as barragens para a ETA. O bombeamento, é realizado com a utilização de uma bomba submersível posicionada na barragem, sendo que a água transportada por meio de adutora de PVC DEfofo DN 100 com extensão aproximada de 2.100 m. No local, há ainda uma estrutura desativada onde, anteriormente, a bomba ficava instalada. A figura 14 traz o registro fotográfico das elevatórias de água bruta.

A futura fiscalização terá abordagem focada nos seguintes pontos: vazamentos, possibilidade de contaminações, condições estruturais e segurança operacional.
