REGULAÇÃO - RELATÓRIO TÉCNICO DE VISTORIA N. 131/2022 – RTV

**Vistoria de reconhecimento no Sistema de
Abastecimento de Água de São Vicente
do Sul/RS.**

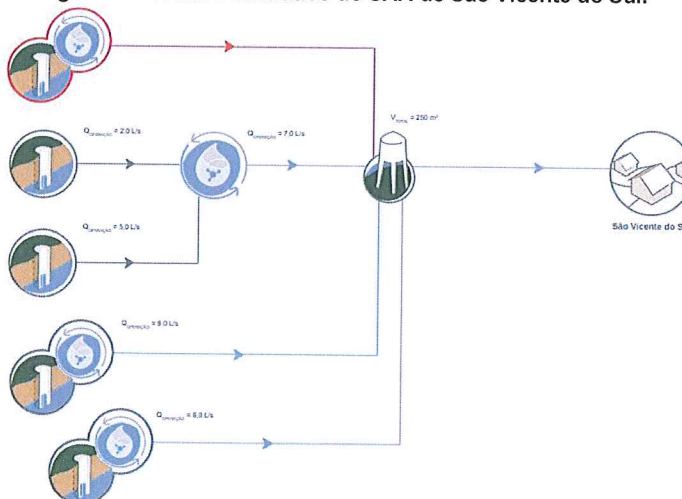
Figura 3: Desenho ilustrativo do SAA de São Vicente do Sul.

A vistoria no SAA de São Vicente do Sul tem o objetivo principal de fazer o reconhecimento geral do sistema existente. Observa-se na figura 3 a ilustração gráfica do SAA de São Vicente do Sul. No entanto, destaca-se que atualmente o sistema é composto por seis poços de acordo com as informações obtidas durante a vistoria, porém dois destes não estão em operação.

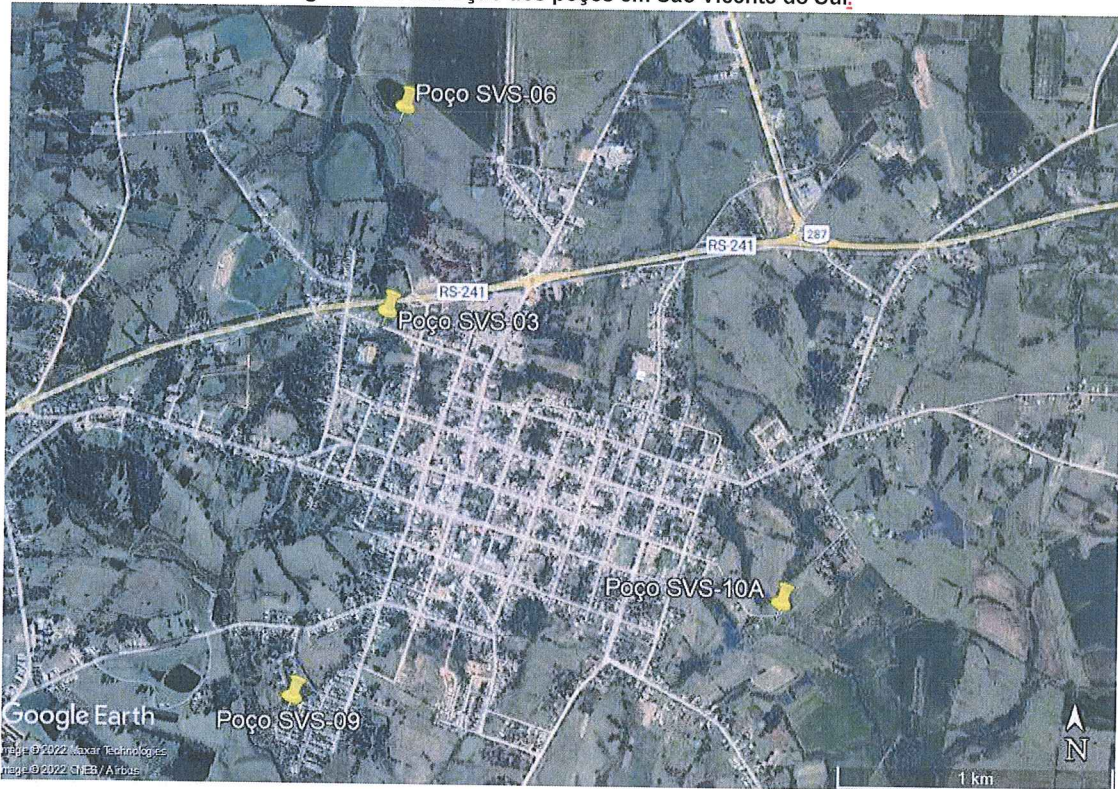
Figura 4: Localização dos poços em São Vicente do Sul.

A captação de água para abastecimento em São Vicente do Sul é realizada em manancial subterrâneo. O município conta com 4 poços tubulares ativos e 2 desativados. A localização dos poços operativos pode ser observada na figura 4.

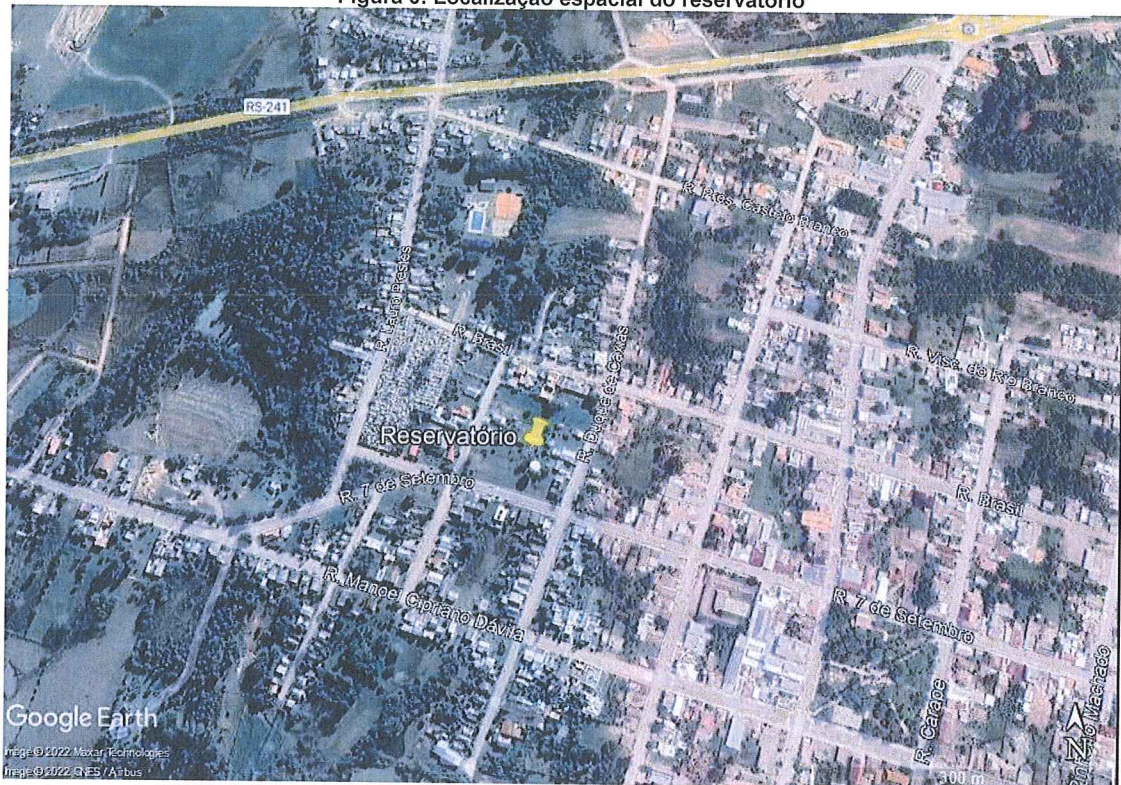
Figura 6: Localização espacial do reservatório

O SAA de São Vicente do Sul conta com um reservatório elevado de concreto, com capacidade de armazenamento de 250 m³, sendo responsável pela totalidade da reservação do sistema. O reservatório é do tipo de "sobras", sendo abastecido após distribuição em marcha, estando situado junto à Unidade Comercial. Analisando os dados de São Vicente do Sul no Sistema Nacional de Informações sobre Saneamento – SNIS-2015, verificou-se que o consumo anual de água é de 31.536.000 m³/ano. A figura 6 retrata a localização do reservatório junto à ETA e a figura 7, seu registro fotográfico.

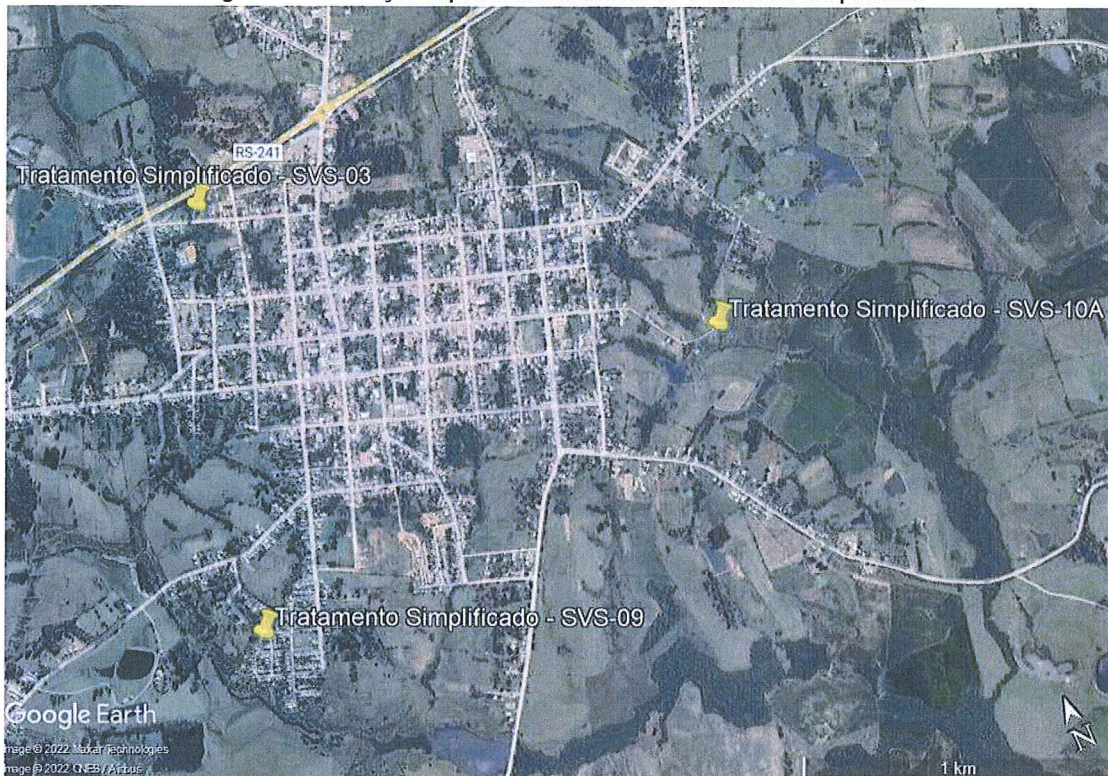
Figura 8: Localização espacial das unidades de tratamento simplificado

O SAA de São Vicente do Sul conta com 3 unidades de tratamento simplificado, onde realiza-se a desinfecção da água com a utilização de gerador de hipoclorito a partir da eletrólise de salmoura. Esse processo é executado junto nos poços SVS-03, SVS-09 e SVS-10A. Apenas o poço

SVS-06 não dispõe de tratamento local, encaminhando a água captada para a unidade de tratamento simplificado localizada junto ao poço SVS-03. Na figura 8, é apresentada a localização e a figura 9 traz o registro fotográfico das unidades de tratamento simplificado.

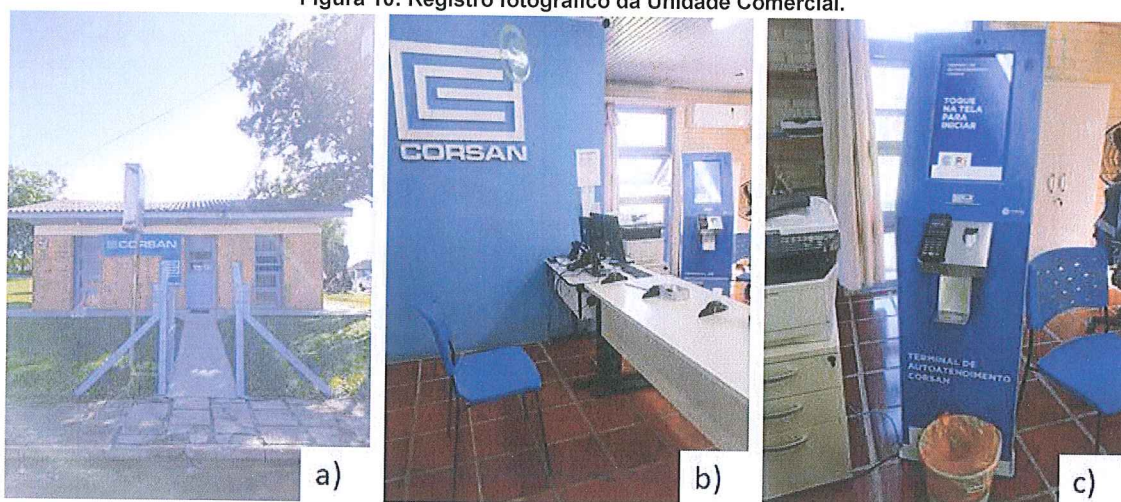
Figura 10: Registro fotográfico da Unidade Comercial.

A Unidade de Saneamento (US) de São Vicente do Sul é vinculada à unidade do município de Jaguari-RS. O atendimento aos usuários de São Vicente do Sul é realizado na rua Sete de Setembro. No local, há um terminal de autoatendimento para acolhimento inicial dos clientes. O atendimento presencial é realizado no guichê. Destaca-se que são tomadas as devidas precauções no combate ao Covid-19. Segundo informações da equipe da US, o SAA de São Vicente do Sul conta com aproximadamente 2.925 ligações e 3.177 economias. A futura fiscalização terá abordagem focada nos seguintes pontos: a qualidade do atendimento e do fornecimento de água e a gestão administrativa. A figura 10 apresenta o registro fotográfico da unidade comercial.

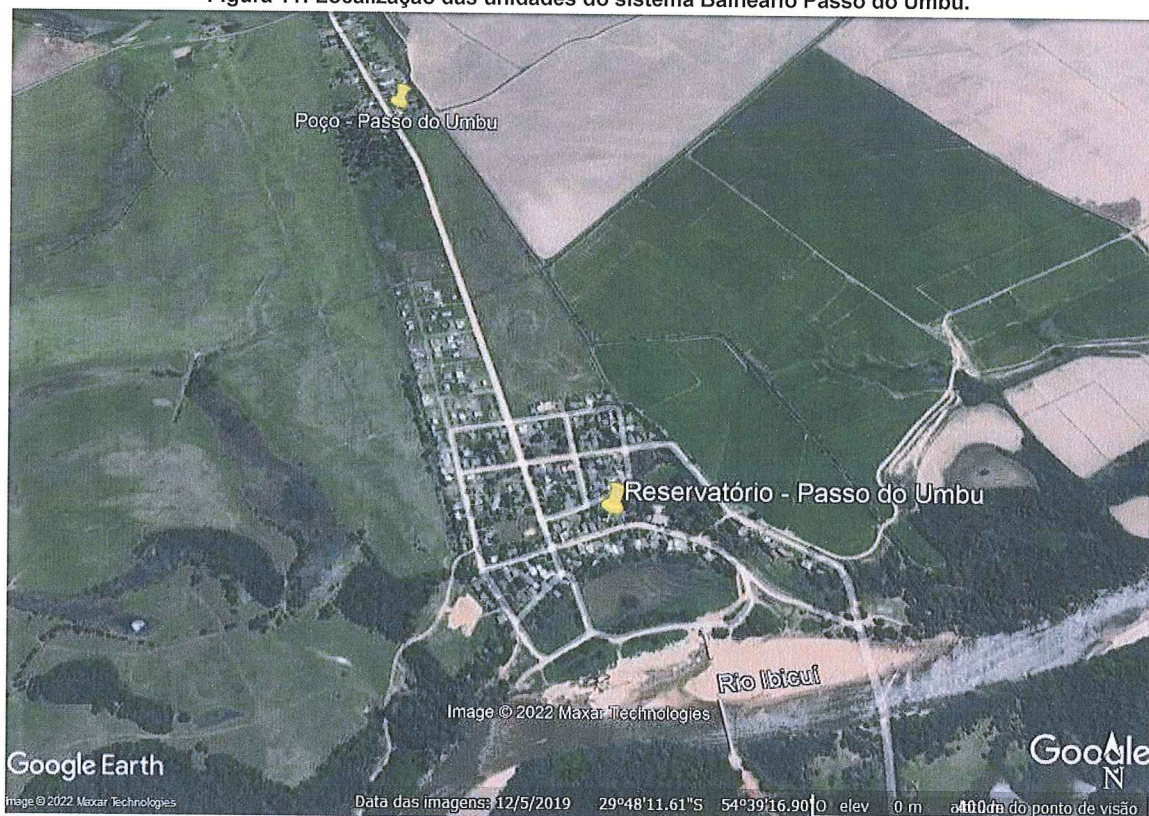
Figura 11: Localização das unidades do sistema Balneário Passo do Umbu.

Por solicitação do município, foi realizado o reconhecimento, por parte da Agesan-RS, das unidades que compõem o sistema isolado que abastece o balneário Passo do Umbu, o qual localiza-se à margem esquerda do rio Ibicuí. O sistema conta com um poço e um reservatório. O poço está situado na estrada Passo do Umbu e o reservatório, localiza-se junto à Unidade Básica de Saúde Balneário Passo do Umbu. Destaca-se, ainda, que, junto ao poço, existe uma estrutura para instalação de reservatório elevado, mas sem haver o reservatório instalado. A gestão do sistema é de responsabilidade do executivo municipal. A figura 11 apresenta a distribuição espacial das unidades do sistema. O registro fotográfico do poço e do reservatório estão na figura 12.

Ao se realizar a vistoria *in loco*, verificou-se que tanto o poço quanto o reservatório necessitam de atenção quanto a operação e manutenção. Inclusive, constatou-se a ocorrência de um vazamento no reservatório.

RM	CÓDIGO	UNIDADE	RESERVATÓRIO, POÇOS E ESTAÇÕES DE TRATAMENTO SIMPLIFICADAS
14		RECOMENDAÇÃO	NÃO DEVE HAVER VAZAMENTO DE ÁGUA NAS UNIDADES
GRUPO	PRAZO	MELHORIA	
		OBSERVAÇÃO
