## RELATÓRIO TÉCNICO DE FISCALIZAÇÃO N. 225/2021 – RTF

**Fiscalização Sob Demanda das obras de instalações de  
redes coletoras separador absoluto de esgotos sanitários  
da bacia 8 em Tramandaí - RS.**

## REGULAÇÃO - RELATÓRIO DE VISTORIA N. 064/2021

Vistoria Sob Demanda Obras de Saneamento no  
Município de Tramandaí.

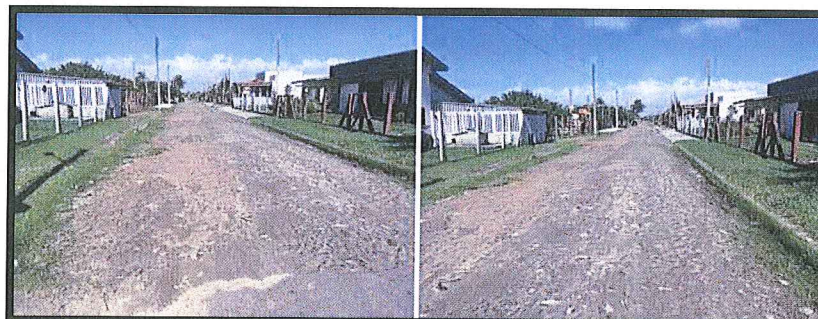
**Figura 7: Registros fotográficos da rua Padre Réus**

g) Na rua Padre Réus (figura 7) não foram constatadas obras e, também, não está presente no cronograma apresentado pela CORSAN;

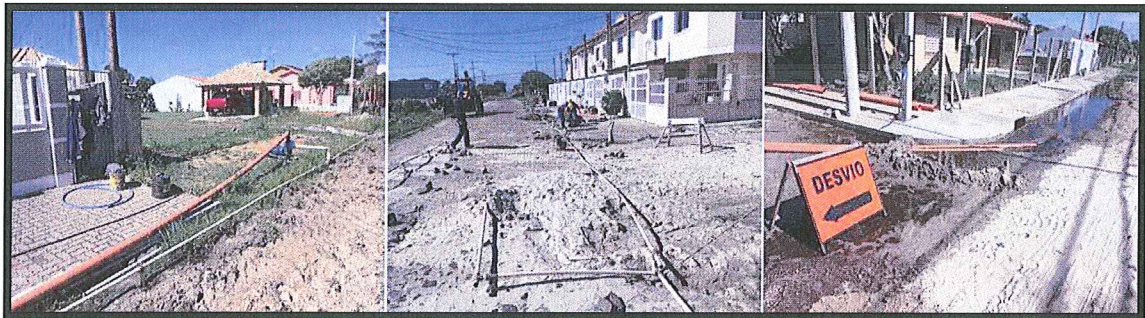
**Figura 12: Registros fotográficos da atividade de rebaixamento do lençol freático**

l) Constatada atividade de rebaixamento do lençol freático nas ruas Av. Deputado Oswaldo Bastos e rua Santos Dumont (figura 12);

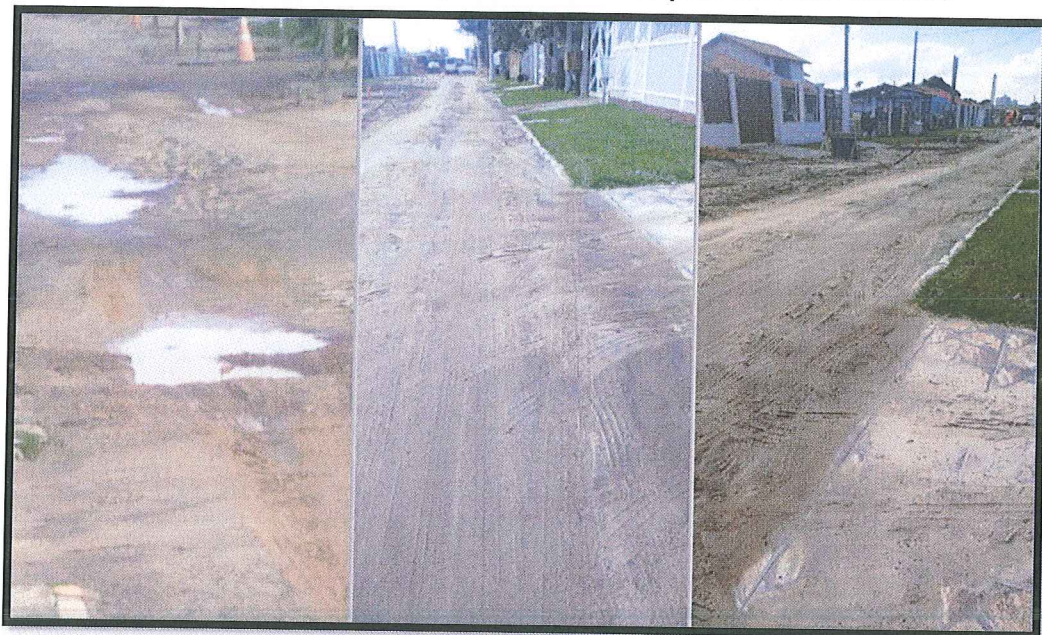
Figura 1 – Registros fotográficos enviados pelo Vereador Marcelo

*"Boa tarde. Agora lhe enviarei algumas fotos atuais; Trecho compreendido na Rua Padre Réus entre as ruas Osvaldo Bastos e Gamboa; Moradores pleiteiam que a rua seja concluída com a elevação que estava antes da obra .E que paga pelos próprios moradores no ano de 2015".*

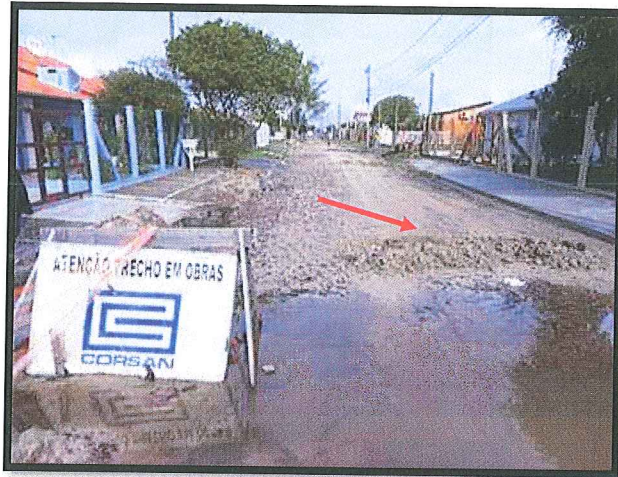
**Figura 4: Registro fotográfico da interrupção de tráfego na via**

- d) Verificou-se que o acesso a algumas vias está sendo bloqueado para a execução das obras;

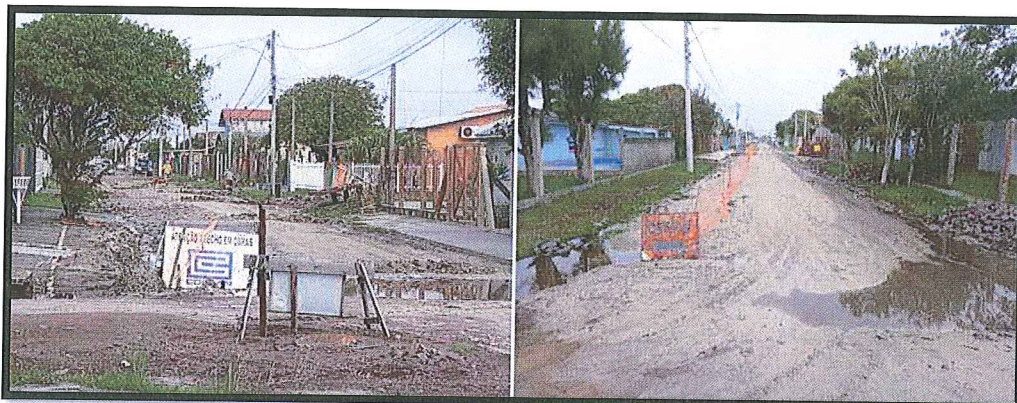
**Figura 6: Registros fotográficos das obras em andamento**

- f) Constatou-se maior atividade na instalação de novas redes coletoras de esgoto e não para recuperação das vias;

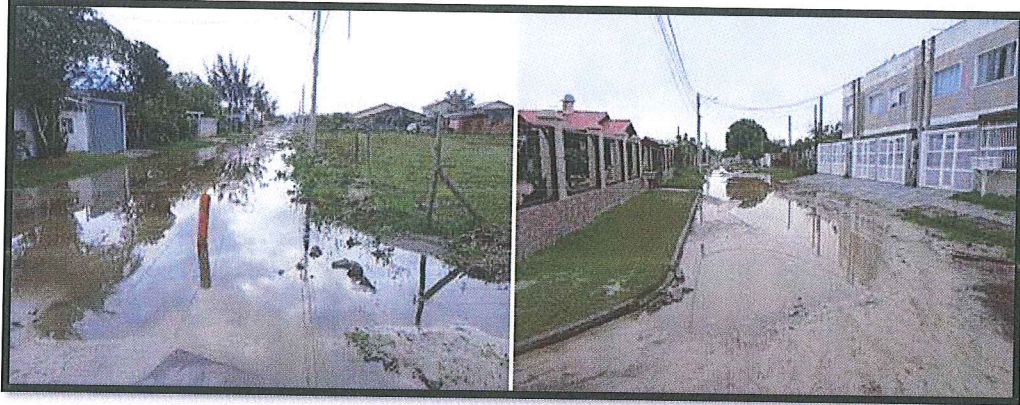
**Figura 7: Registros fotográficos das vias alagadas**

g) No dia da vistoria, verificou-se apenas uma atividade de rebaixamento do lençol freático, não identificando drenagens nas vias que estão em intervenção das obras;

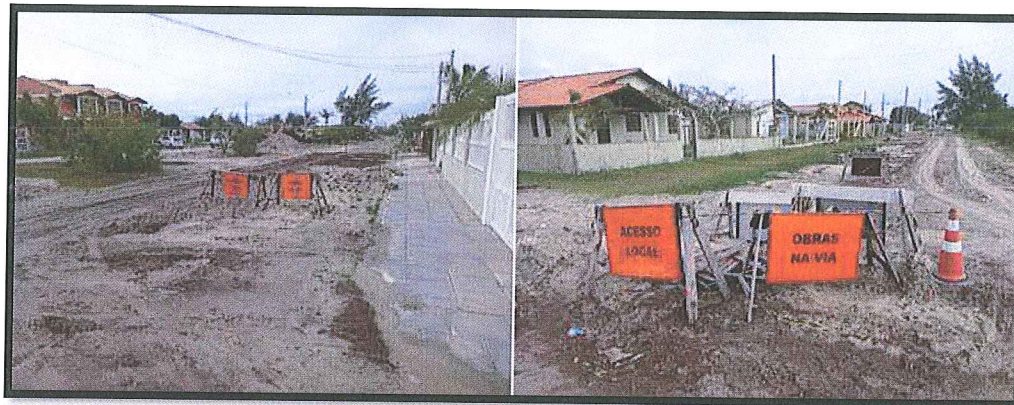
**Figura 10: Registros fotográficos da Av. Dep. Osvaldo Bastos**

j) Na av. Dep. Osvaldo Bastos encontra-se a concentração dos maquinários (todos parados durante a vistoria). Esta via encontra-se quase totalmente interrompida no local, havendo somente a possibilidade de trânsito de pedestres sobre as obras, pois os passeios públicos também estavam usados como canteiro de obras;
