REGULAÇÃO RELATÓRIO TÉCNICO DE FISCALIZAÇÃO N. 013-P/2023 – RTF

Fiscalização no Sistema de Abastecimento
de Água de Barra do Ribeiro/RS.

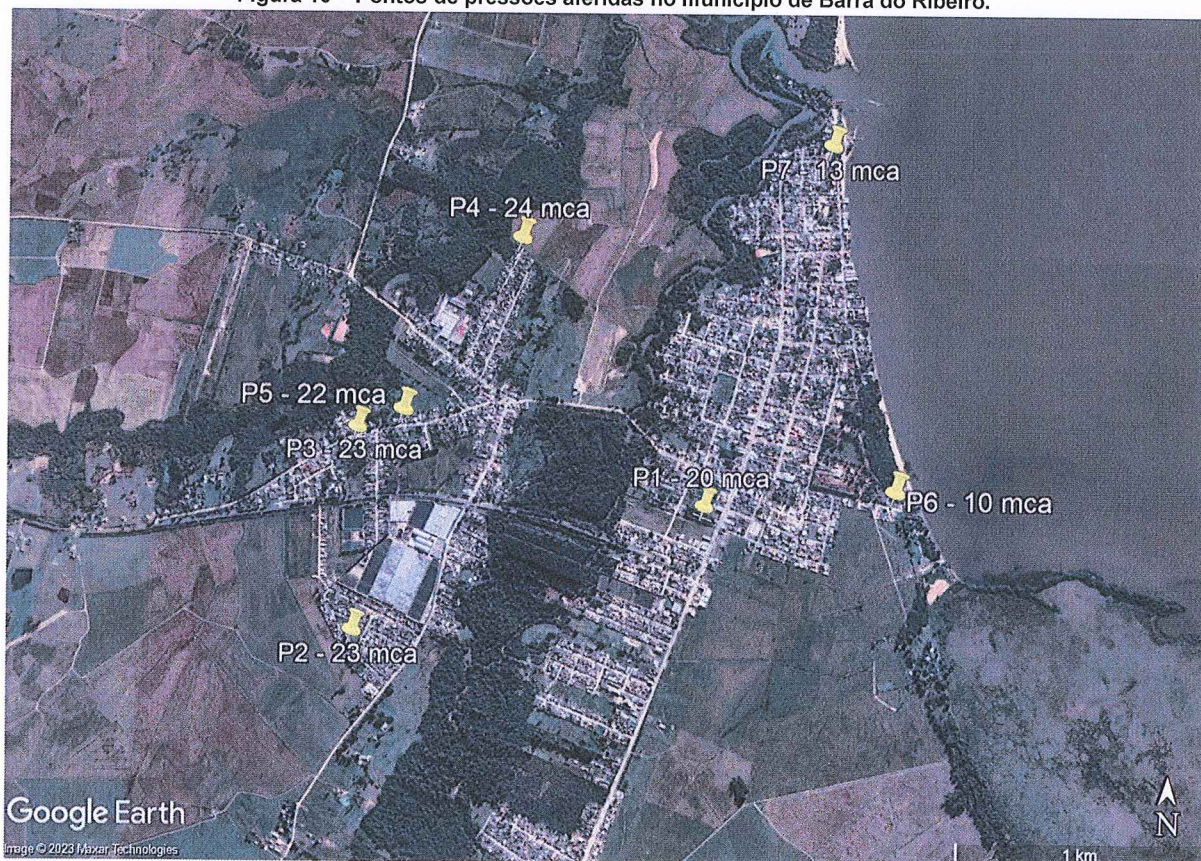
Figura 10 – Pontos de pressões aferidas no município de Barra do Ribeiro.

No dia da fiscalização, também foram aferidas as pressões na rede de distribuição de água, compreendendo uma uniformidade em toda área urbana de Barra do Ribeiro, conforme pode-se observar na figura 10. As pressões de projeto, determinadas pela ABNT NBR 12.218 (ABNT, 2017),

são definidas como pressão estática e pressão dinâmica da rede. De acordo com a norma, a pressão estática (durante a noite onde o consumo é mínimo) não pode ultrapassar 40 mca, porém para situação de municípios com geografia acidentada admite-se 50 mca (adotado pela Agesan-RS). Já, a pressão dinâmica é definida como no mínimo 10 mca segundo essa normativa, porém a Agesan-RS de forma prática para suas avaliações de pressão, nas quais somente são realizadas durante o dia, adota neste momento, a faixa de 10 mca a 50 mca, como pressões adequada. Na tabela 1, é possível visualizar as pressões aferidas.

ITEM	ENDEREÇO	HORA	TEMPERATURA (°C)	ALTITUDE (M)	PRESSÃO (MCA)
1	Aldo Dias, n. 10	10:34	18	7	20
2	Antônio Albuquerque, n. 200	10:45	18	6	23
3	Rua Ernesto Dorneles, n. 690	10:56	18	5	23
4	Rua Americo da Silva, n. 133	11:04	19	3	24
5	Rua Ernesto Dorneles, n. 497	11:11	19	5	22
6	Rua Antônio Joaquim Evangelista, n. 140	11:25	19	7	10
7	Rua Ernesto Correa, n. 33	11:36	19	6	13
				Média	19,29
				Desvio Padrão	5,53
