REGULAÇÃO RELATÓRIO TÉCNICO DE FISCALIZAÇÃO N. 018-P/2023 – RTF

Fiscalização regular no Sistema de
Abastecimento de Água de Arambaré/RS.

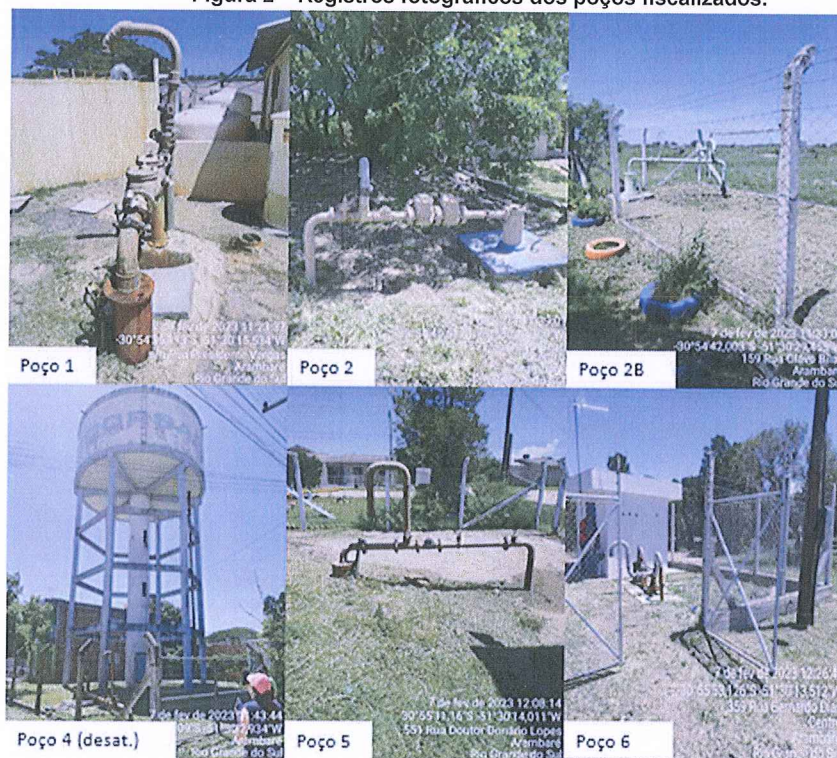
Figura 2 – Registros fotográficos dos poços fiscalizados.

O município possui 6 poços situados na Bacia Hidrográfica do Rio Camaquã, sendo 1 deles situados no parque da ETA e 5 deles ficam distribuídos na área urbana do município. Destes 6 poços, 2 encontram-se desativados. No quadro 2 estão as principais características dos poços de Arambaré-RS. Segue na figura 2 os registros fotográficos dos poços fiscalizados.

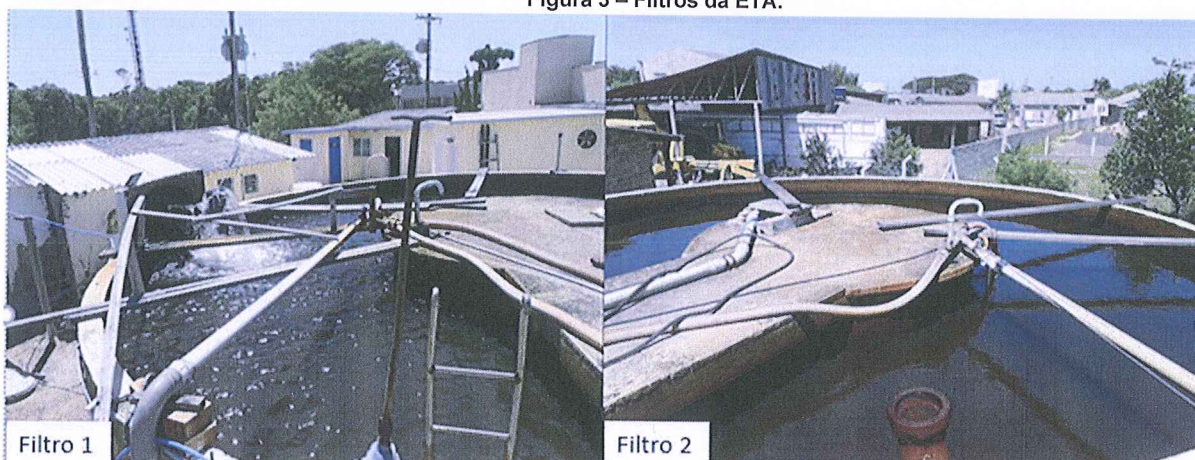
Figura 3 – Filtros da ETA.

A lavagem dos filtros, no verão, é realizada diariamente e nos demais períodos do ano, uma vez a cada dois dias. A troca do material filtrante foi realizada, pela última vez, no final de 2020. Segue na figura 3 os registros fotográficos dos filtros da ETA fiscalizados.

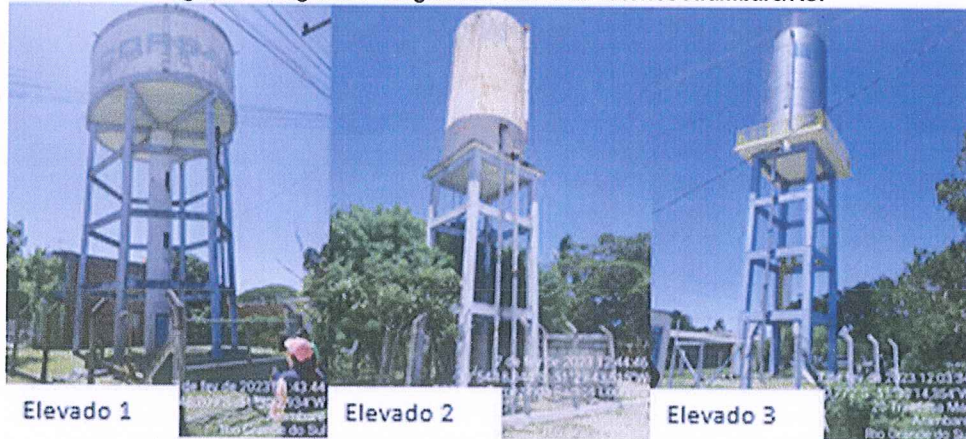
Figura 4 – Registros fotográficos dos reservatórios Arambaré/RS.

O SAA de Arambaré possui 3 reservatórios, sendo que o Reservatório Elevado 2 está desativado. Os 2 reservatórios ativos possuem uma capacidade total de reservação de 350 m³, conforme descritos no Anexo II – Ficha Técnica SAA. As informações destes estão descritas no quadro 3. Segue na figura 4 os registros fotográficos dos reservatórios fiscalizados.

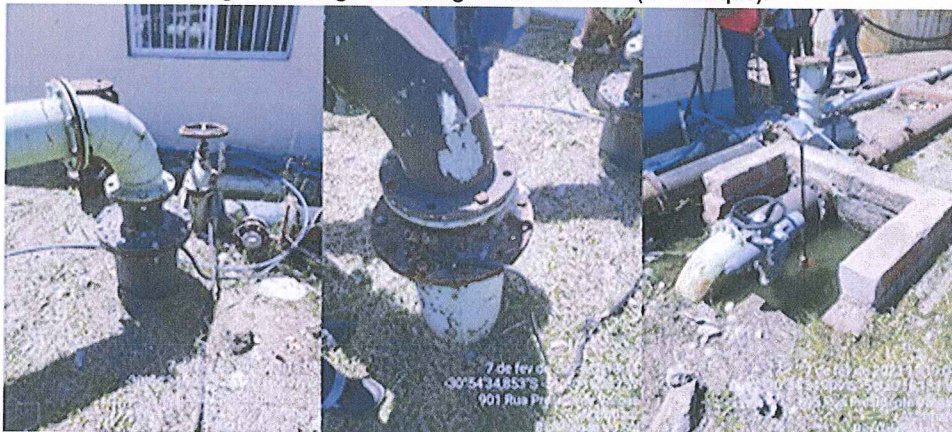
Figura 5 – Registros fotográficos da EAT – (2º recalque).

O SAA do município de Arambaré possui 1 EAT, conforme descrito no Anexo II – Ficha Técnica SAA. Esta é destinada ao recalque que alimenta a rede de distribuição e os reservatórios elevados. No quadro 4 estão dispostas as informações da Unidade. Segue, na figura 5, o registro fotográfico da EAT, conforme descrito no Anexo II – Ficha Técnica do SAA.

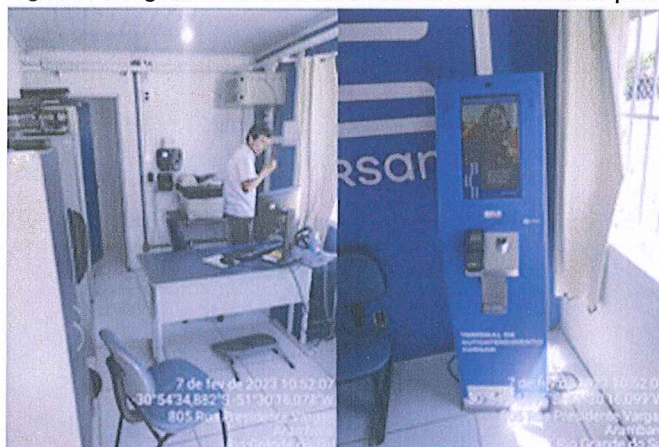
Figura 6 – Registros fotográficos da área comercial de Atendimento ao público.

A unidade comercial da Corsan no município de Arambaré fica localizada na Avenida Presidente Vargas s/n, Centro, Arambaré/RS. A instalação apresenta um espaço estrito, com 1 guichê de atendimento. Na sala de atendimento estava disponível ao público o código de defesa do consumidor. Não apresentava RSAE/Agesan-RS, a carta de serviços e a tabela tarifária CORSAN. O SAA do município de Arambaré, atualmente, possui 3.798 ligações e 4.218 economias, com 100% de economias hidrometradas.

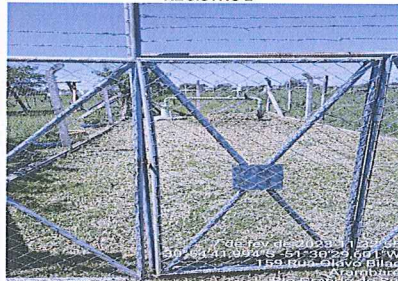
REGISTRO 2

NC	CÓDIGO DA NC	UNIDADE	Poço 5
3	1.1	CONSTATAÇÃO	Inexistência de placa de identificação da área de captação
GRUPO	PRAZO	NÃO CONFORMIDADE	Inexistência de placa de identificação da área de captação
2	365 dias	OBSERVAÇÃO

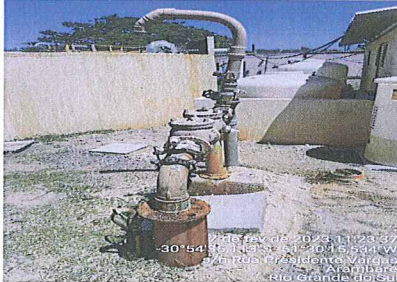
REGISTRO 1

NC	CÓDIGO DA NC	UNIDADE	Poço 1
7	1.9	CONSTATAÇÃO	Apresenta uma laje apoiada/solta no local, que não faz parte da estrutura.
GRUPO	PRAZO	NÃO CONFORMIDADE	Acúmulo de resíduos em local inapropriado e/ou armazenamento inadequado.
2	365 dias	OBSERVAÇÃO

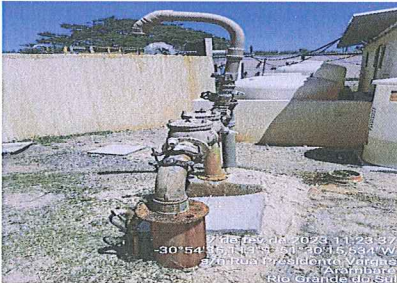
REGISTRO 1

NC	CÓDIGO DA NC	UNIDADE	Poço 1
8	1.10	CONSTATAÇÃO	Poço não possui laje sanitária.
GRUPO	PRAZO	NÃO CONFORMIDADE	Poço não possui laje sanitária com dimensões conforme norma técnica.
2	365 dias	OBSERVAÇÃO	NBR 12212/2017

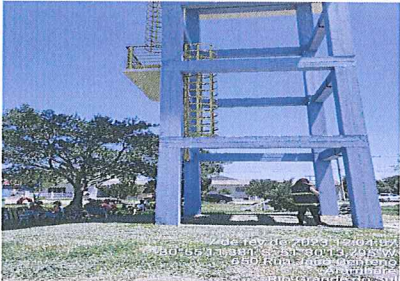
REGISTRO 1

NC	CÓDIGO DA NC	UNIDADE	Elevado 3
20	6.2	CONSTATAÇÃO	A área do reservatório não está cercada adequadamente
GRUPO	PRAZO	NÃO CONFORMIDADE	Não isolar a área dando condição ao acesso de pessoas não autorizadas e sem garantir bom estado de limpeza do local.
2	365 dias	OBSERVAÇÃO	há cercamento parcial e ainda assim, parte deste cercamento caído.

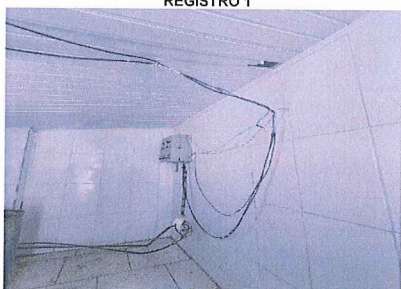
REGISTRO 1

NC	CÓDIGO DA NC	UNIDADE	ETA 01
46	3.19	CONSTATAÇÃO	Fiação elétrica em condições inadequadas
GRUPO	PRAZO	NÃO CONFORMIDADE	Não proporcionar a segurança adequada das edificações e dos operadores
2	90 dias	OBSERVAÇÃO	fios elétricos pendurados e emendados com isolamento inadequado.

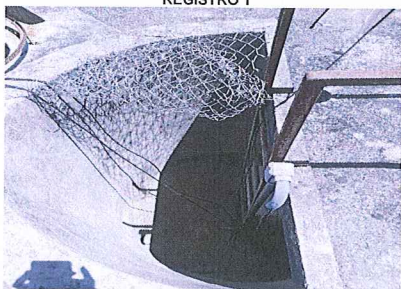
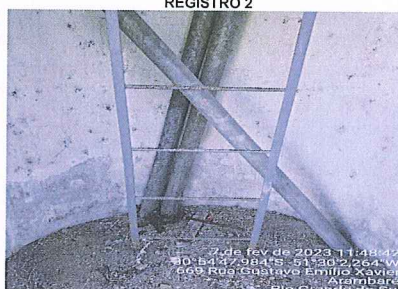
REGISTRO 1

NC	CÓDIGO DA NC	UNIDADE	Elevado 1
49	6.9	CONSTATAÇÃO	A escada de acesso está solta e oxidada.
GRUPO	PRAZO	NÃO CONFORMIDADE	Não proporcionar segurança das edificações e dos operadores.
2	365	OBSERVAÇÃO	a escada está solta na parte inferior.

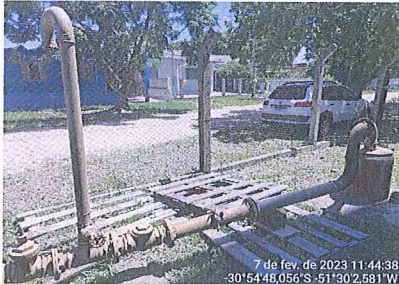
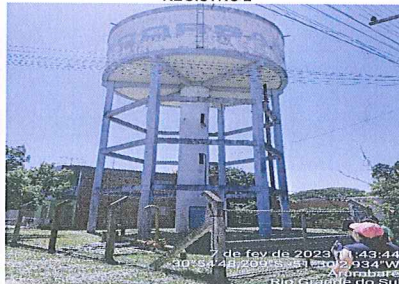
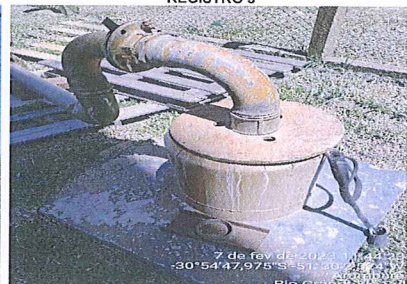
REGISTRO 1

NC	CÓDIGO DA NC	UNIDADE	Poço 4
52	1.11	CONSTATAÇÃO	O poço desativado não apresenta tamponamento.
GRUPO	PRAZO	NÃO CONFORMIDADE	Os poços improdutivos e/ou abandonados devem ser desinfectados e tamponados de forma segura, segundo a NBR 12.244/2006.
2	365 dias	OBSERVAÇÃO
