## REGULAÇÃO RELATÓRIO TÉCNICO DE FISCALIZAÇÃO N. 456/2022 – RTF

### Fiscalização no Sistema de Abastecimento de Água de Sentinela do Sul/RS.

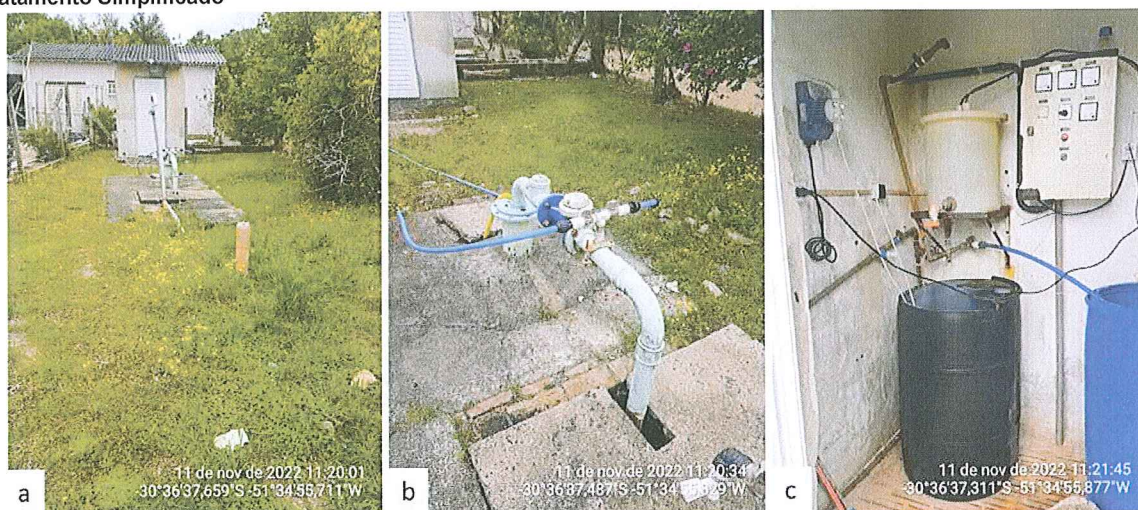
Figura 4: Registro fotográfico do poço SEN-05: a) Vista geral da unidade; b) Vista do poço SEN-05; c) Vista Unidade de Tratamento Simplificado

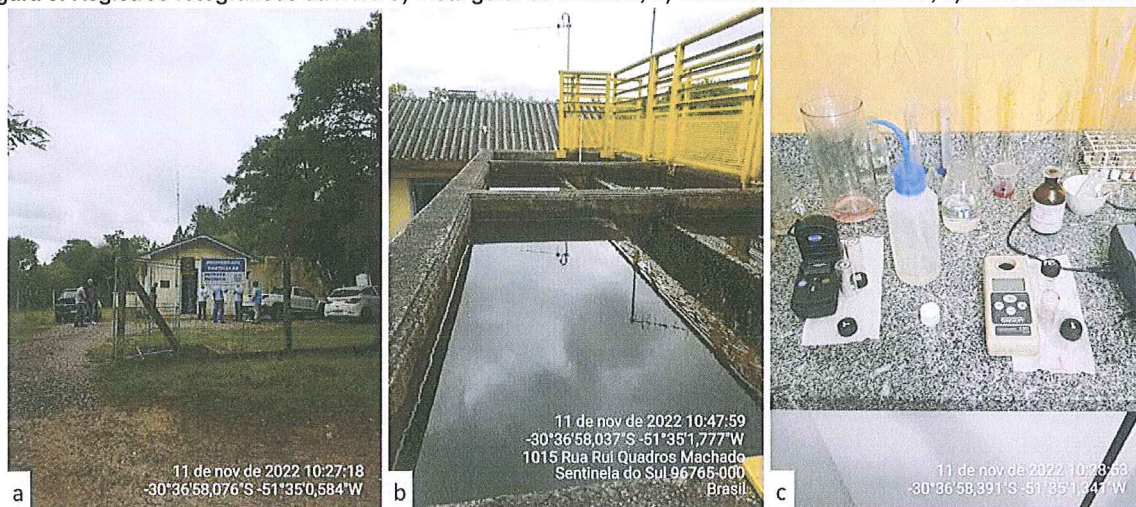
Figura 5: Registros fotográficos da ETA: a) Vista geral da unidade; b) Vista do bloco hidráulico; c) Vista do laboratório

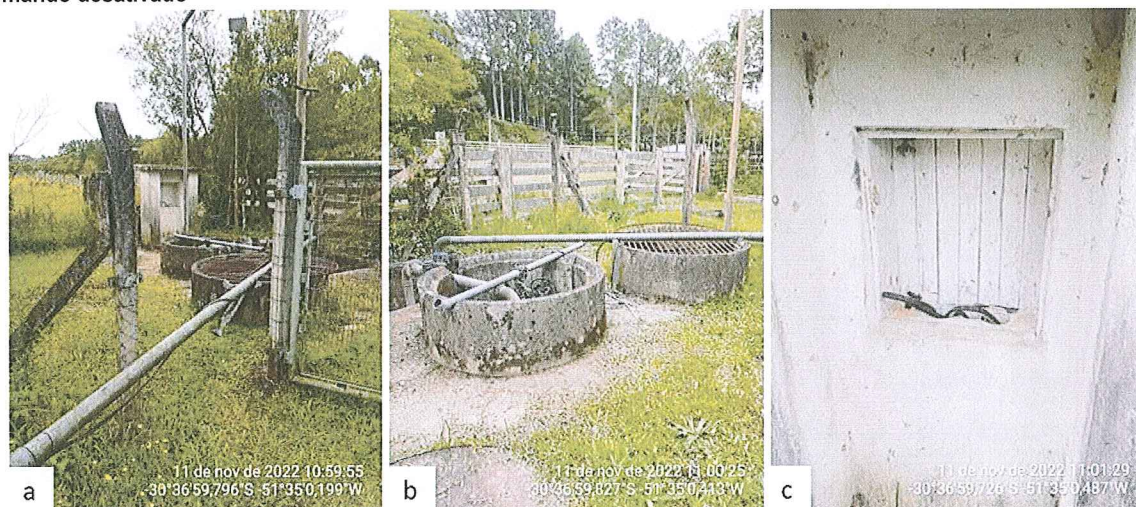
Figura 6: Registro fotográfico da EAB desativada: a) Vista geral; b) Vista da EAT desativada; c) Vista do quadro de comando desativado

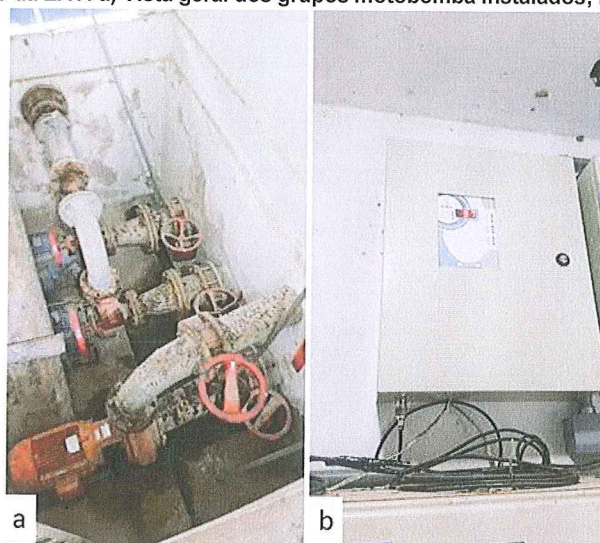
Figura 7: Registro fotográfico da EAT: a) Vista geral dos grupos motobomba instalados; b) Vista do quadro de comando

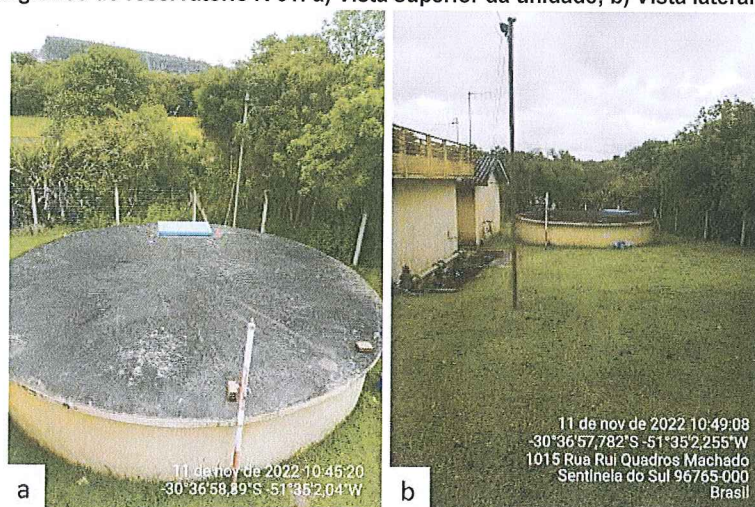
Figura 9: Registro fotográfico do reservatório R-01: a) Vista superior da unidade; b) Vista lateral da unidade
