REGULAÇÃO RELATÓRIO DE FISCALIZAÇÃO N. 537/2022

Fiscalização Sob Demanda por meio de solicitação do Executivo Municipal para verificar obra de repavimentação inacabada em uma via de Guaíba/RS.

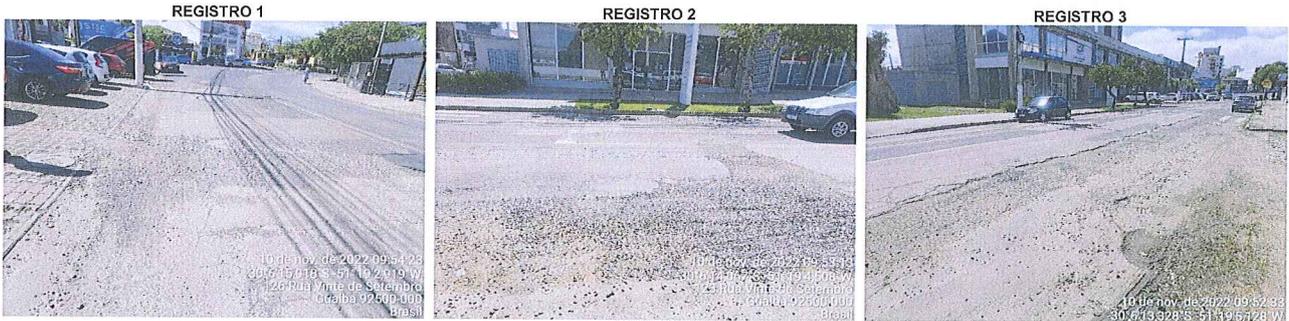
NC	CÓDIGO DA NC	UNIDADE	Rede de esgotamento sanitário
1	-	CONSTATAÇÃO	No Rua 20 de setembro foi constatado que não havia sinalização indicando que a via estava em obras e a repavimentação desta estava inacabada.
GRUPO	PRAZO	NÃO CONFORMIDADE	Pavimentação inadequada após obra na rede de esgotamento sanitário.
2	30 dias	OBSERVAÇÃO
