REGULAÇÃO RELATÓRIO TÉCNICO DE FISCALIZAÇÃO N. 021-P/2023 – RTF

Fiscalização no Sistema de Abastecimento de Água de Camaquã/RS.

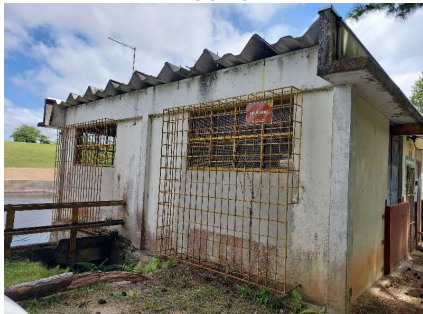
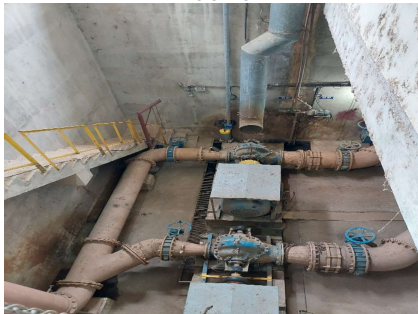
NC	CÓDIGO DA NC	UNIDADE	Captação
1	1.1	CONSTATAÇÃO	A área da captação não estava identificada.
GRUPO	PRAZO	NÃO CONFORMIDADE	Inexistência de placa de identificação da área.
2	365 dias	OBSERVAÇÃO	-

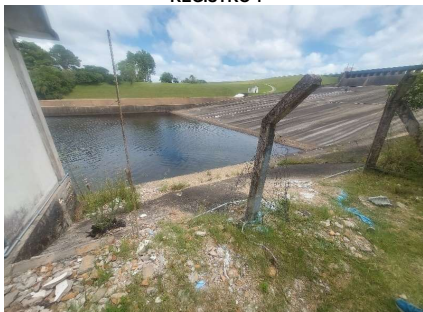
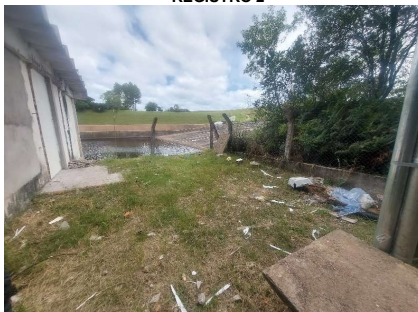
NC	CÓDIGO DA NC	UNIDADE	Captação
2	1.2	CONSTATAÇÃO	O cercamento não impede o acesso de animais ao ponto de captação.
GRUPO	PRAZO	NÃO CONFORMIDADE	Não isolar a área dando condição ao acesso de pessoas não-autorizadas e sem garantir bom estado de limpeza do local.
2	365 dias	OBSERVAÇÃO	-

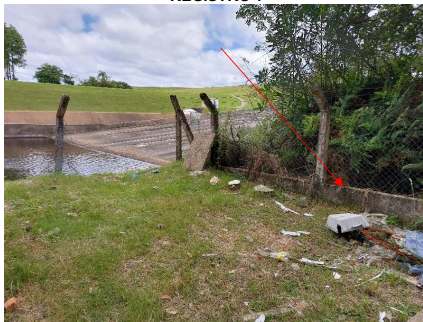
REGISTRO 1

NC	CÓDIGO DA NC	UNIDADE	Captação
3	1.9	CONSTATAÇÃO	Resíduos acumulados na área da captação.
GRUPO	PRAZO	NÃO CONFORMIDADE	Falta de conservação e manutenção preventiva de unidade.
2	365 dias	OBSERVAÇÃO	-

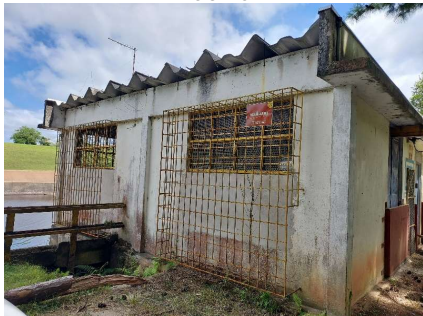
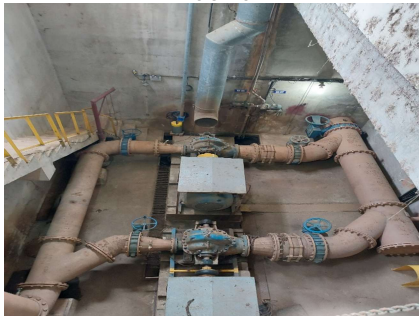
NC	CÓDIGO DA NC	UNIDADE	Captação
4	1.8	CONSTATAÇÃO	Não foi encaminhada a outorga de captação.
GRUPO	PRAZO	NÃO CONFORMIDADE	Inexistência de outorga de captação ou outorga vencida.
2	180 dias	OBSERVAÇÃO	-

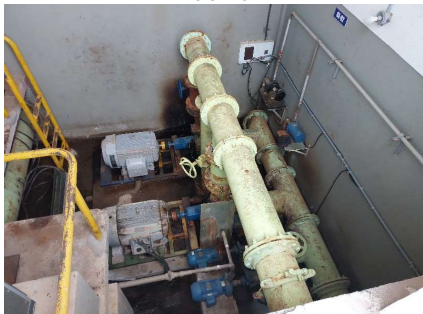
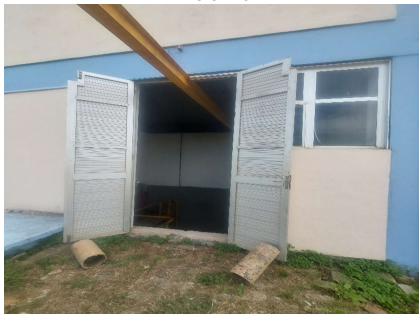
NC	CÓDIGO DA NC	UNIDADE	EBA 01 (segundo recalque)
5	2.1	CONSTATAÇÃO	A estação elevatória de água estava sem identificação.
GRUPO	PRAZO	NÃO CONFORMIDADE	Inexistência de placa de identificação da área.
2	365 dias	OBSERVAÇÃO	-

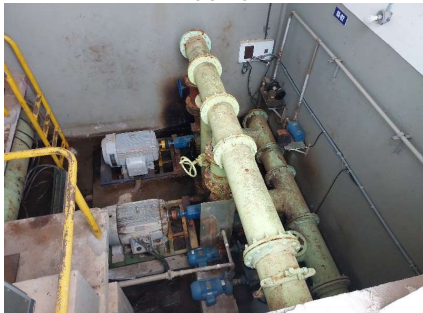
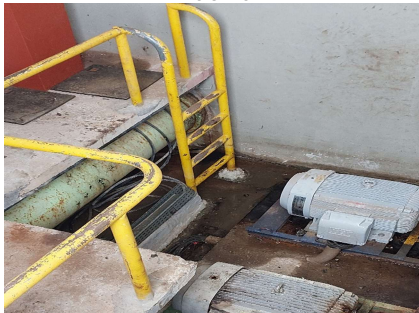
NC	CÓDIGO DA NC	UNIDADE	EBA 01 (segundo recalque)
6	2.5	CONSTATAÇÃO	Água acumulada na área da estação elevatória de água.
GRUPO	PRAZO	NÃO CONFORMIDADE	Drenagem da estrutura inadequada.
2	365 dias	OBSERVAÇÃO	-

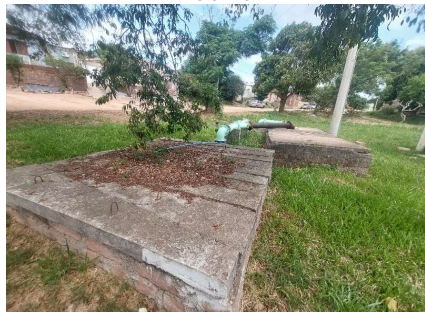
REGISTRO 1

NC	CÓDIGO DA NC	UNIDADE	EBA 02 (Booster Dona Tereza)
8	2.1	CONSTATAÇÃO	A estação elevatória de água estava sem identificação.
GRUPO	PRAZO	NÃO CONFORMIDADE	Inexistência de placa de identificação da área.
2	365 dias	OBSERVAÇÃO	-

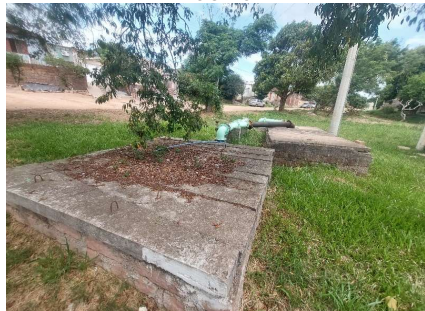
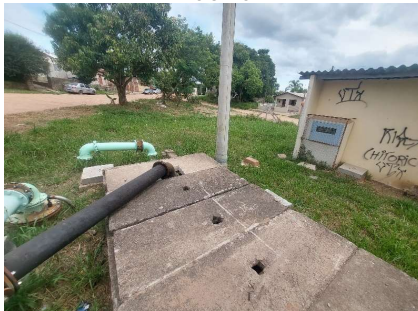
NC	CÓDIGO DA NC	UNIDADE	EBA 02 (Booster Dona Tereza)
9	2.2	CONSTATAÇÃO	A área da estação elevatória não estava cercada.
GRUPO	PRAZO	NÃO CONFORMIDADE	Não isolar a área dando condição ao acesso de pessoas não-autorizadas e sem garantir bom estado de limpeza do local.
2	365 dias	OBSERVAÇÃO	-

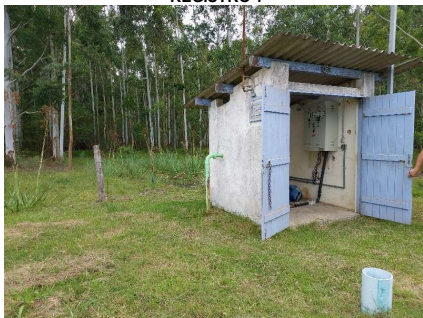
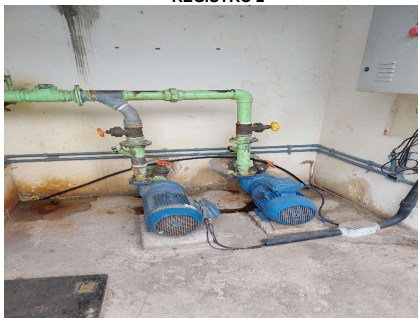
NC	CÓDIGO DA NC	UNIDADE	EBA 03 (Booster Distrito)
10	2.1	CONSTATAÇÃO	A estação elevatória de água estava sem identificação.
GRUPO	PRAZO	NÃO CONFORMIDADE	Inexistência de placa de identificação da área.
2	365 dias	OBSERVAÇÃO	-

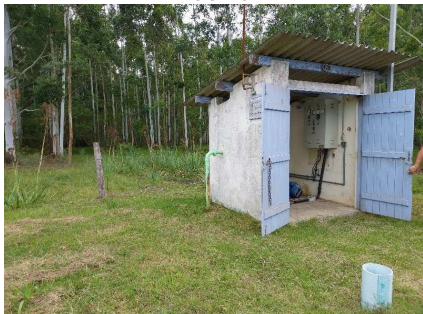
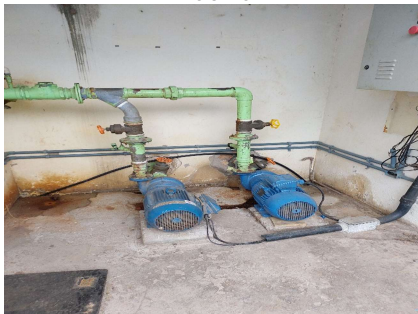
NC	CÓDIGO DA NC	UNIDADE	EBA 03 (Booster Distrito)
11	2.2	CONSTATAÇÃO	A área da estação elevatória não estava cercada.
GRUPO	PRAZO	NÃO CONFORMIDADE	Não isolar a área dando condição ao acesso de pessoas não-autorizadas e sem garantir bom estado de limpeza do local.
2	365 dias	OBSERVAÇÃO	-

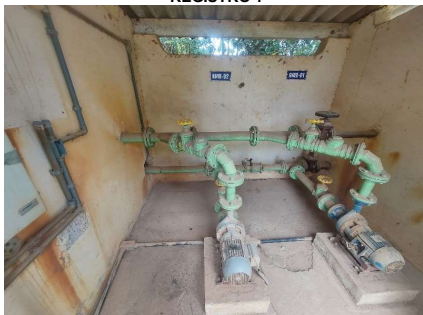
REGISTRO 1

NC	CÓDIGO DA NC	UNIDADE	EBA 04 (Booster Vila Aurora)
12	2.1	CONSTATAÇÃO	A estação elevatória de água estava sem identificação.
GRUPO	PRAZO	NÃO CONFORMIDADE	Inexistência de placa de identificação da área.
2	365 dias	OBSERVAÇÃO	-

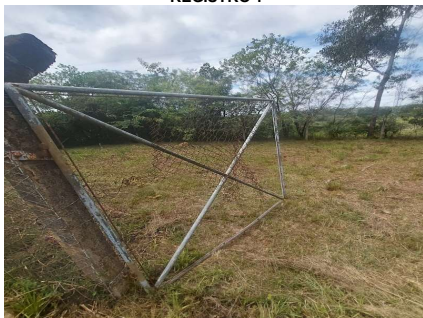
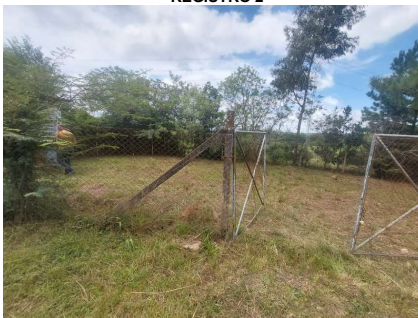
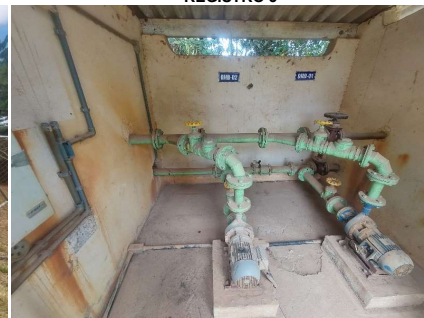
NC	CÓDIGO DA NC	UNIDADE	EBA 04 (Booster Vila Aurora)
13	2.2	CONSTATAÇÃO	O cercamento da estação elevatória estava danificado.
GRUPO	PRAZO	NÃO CONFORMIDADE	Não isolar a área dando condição ao acesso de pessoas não-autorizadas e sem garantir bom estado de limpeza do local.
2	365 dias	OBSERVAÇÃO	-

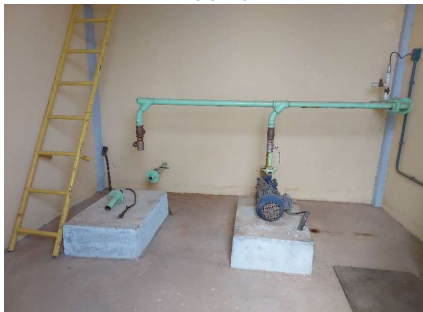
REGISTRO 1

NC	CÓDIGO DA NC	UNIDADE	EBA 05 (Vila Flores)
14	2.1	CONSTATAÇÃO	A estação elevatória de água estava sem identificação.
GRUPO	PRAZO	NÃO CONFORMIDADE	Inexistência de placa de identificação da área.
2	365 dias	OBSERVAÇÃO	-

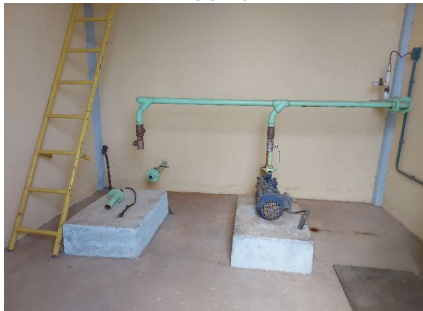
REGISTRO 1

NC	CÓDIGO DA NC	UNIDADE	EBA 05 (Vila Flores)
15	2.3	CONSTATAÇÃO	A bomba reserva não estava instalada.
GRUPO	PRAZO	NÃO CONFORMIDADE	Ausência de bomba reserva para acionamento imediato.
2	365 dias	OBSERVAÇÃO	-

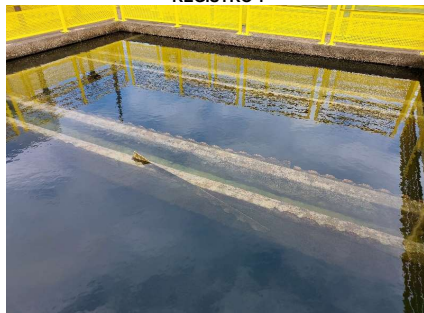
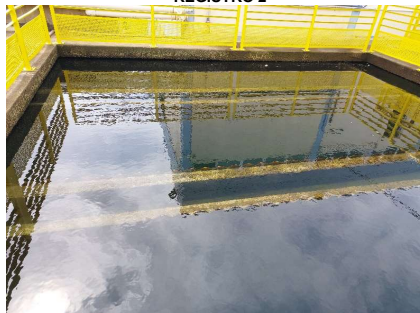
NC	CÓDIGO DA NC	UNIDADE	ETA
17	3.5	CONSTATAÇÃO	As calhas dos decantadores estão trabalhando afogadas.
GRUPO	PRAZO	NÃO CONFORMIDADE	Vertedores dos decantadores afogados.
2	365 dias	OBSERVAÇÃO	-

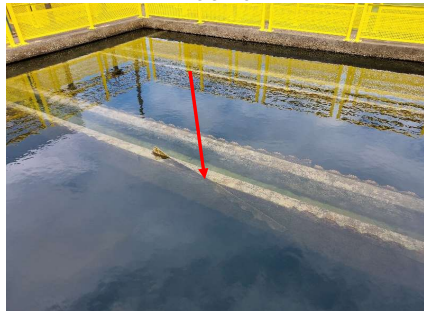
REGISTRO 1

NC	CÓDIGO DA NC	UNIDADE	ETA
18	3.20	CONSTATAÇÃO	As calhas dos decantadores estavam danificadas.
GRUPO	PRAZO	NÃO CONFORMIDADE	Falta de conservação e manutenção preventiva de unidade.
2	365 dias	OBSERVAÇÃO	-

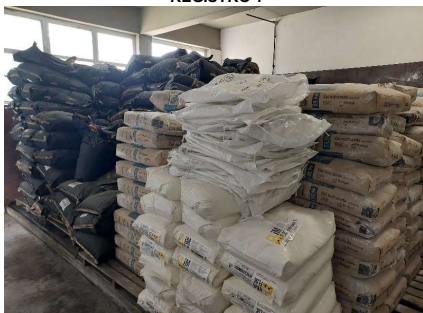
REGISTRO 1

NC	CÓDIGO DA NC	UNIDADE	ETA
21	3.19	CONSTATAÇÃO	O carvão ativado estava empilhado de forma desorganizada representando risco de queda.
GRUPO	PRAZO	NÃO CONFORMIDADE	Armazenamento inadequado de produtos químicos.
2	90 dias	OBSERVAÇÃO	-

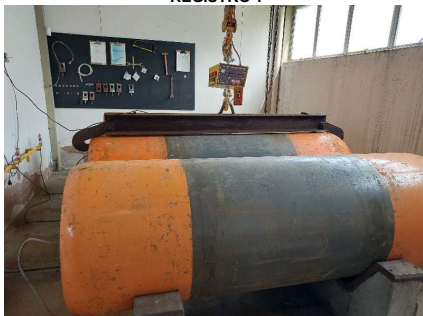
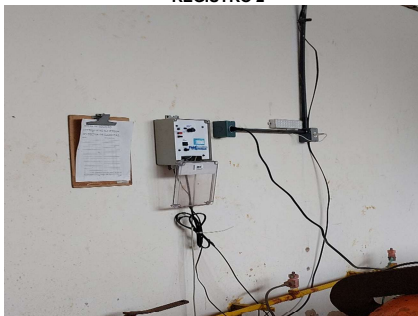
NC	CÓDIGO DA NC	UNIDADE	ETA
22	3.10	CONSTATAÇÃO	O alarme do cloro não estava funcionando.
GRUPO	PRAZO	NÃO CONFORMIDADE	Inexistência de condições de segurança no depósito para armazenamento ou dosagem de cloro gás.
2	90 dias	OBSERVAÇÃO	-

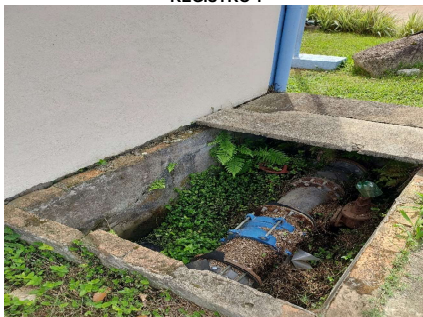
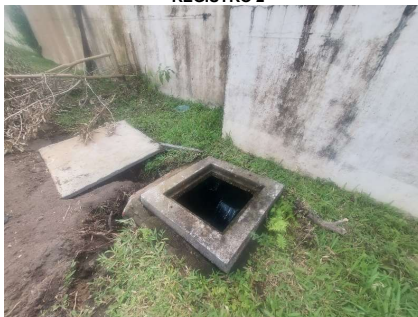
NC	CÓDIGO DA NC	UNIDADE	ETA
23	3.19	CONSTATAÇÃO	Ausência de dispositivo de proteção contra queda nas estruturas de manobra.
GRUPO	PRAZO	NÃO CONFORMIDADE	Não proporcionar a segurança das edificações e dos operadores.
3	365 dias	OBSERVAÇÃO	-

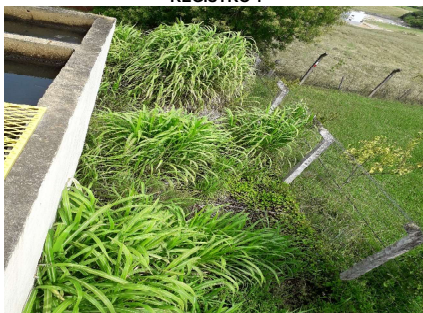
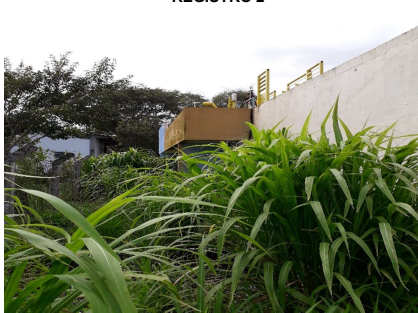
NC	CÓDIGO DA NC	UNIDADE	ETA
27	3.20	CONSTATAÇÃO	Excesso de vegetação no entorno do bloco hidráulico.
GRUPO	PRAZO	NÃO CONFORMIDADE	Falta de conservação e manutenção preventiva de unidade.
3	365 dias	OBSERVAÇÃO	-

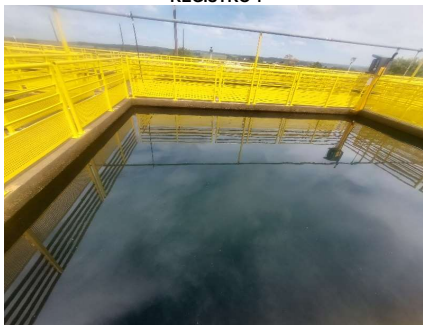
REGISTRO 1

NC	CÓDIGO DA NC	UNIDADE	ETA
28	3.6	CONSTATAÇÃO	O lodo da ETA está sendo encaminhado ao corpo receptor sem receber nenhum tipo de tratamento.
GRUPO	PRAZO	NÃO CONFORMIDADE	Lodo da ETA retornando ao corpo receptor sem tratamento.
2	365 dias	OBSERVAÇÃO	-

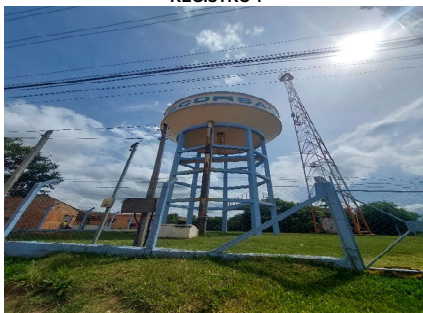
REGISTRO 1

NC	CÓDIGO DA NC	UNIDADE	R1 (Santa Marta)
30	6.1	CONSTATAÇÃO	Ausência de placa de identificação do reservatório.
GRUPO	PRAZO	NÃO CONFORMIDADE	Inexistência de placa de identificação da área.
2	365 dias	OBSERVAÇÃO	-

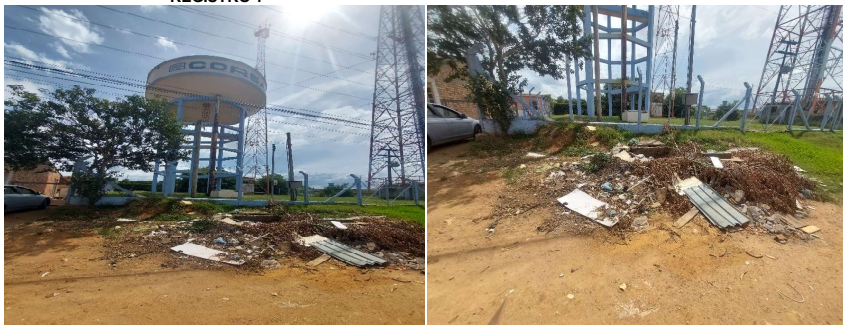
REGISTRO 1

NC	CÓDIGO DA NC	UNIDADE	R1 (Santa Marta)
31	6.12	CONSTATAÇÃO	Resíduos acumulados na entrada no reservatório.
GRUPO	PRAZO	NÃO CONFORMIDADE	Acúmulo de resíduos em local inapropriado e/ou armazenamento inadequado.
2	365 dias	OBSERVAÇÃO	-

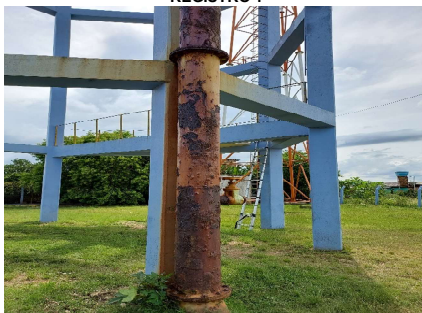
REGISTRO 1

NC	CÓDIGO DA NC	UNIDADE	R1 (Santa Marta)
33	6.12	CONSTATAÇÃO	A tubulação está oxidada.
GRUPO	PRAZO	NÃO CONFORMIDADE	Falta de conservação e manutenção preventiva de unidade.
2	365 dias	OBSERVAÇÃO	-

6.2	A área do reservatório está cercada adequadamente?		X		Cercamento danificado.
	6.3	Equipamentos e estruturas estão isentos de vazamentos aparentes de água?		X		Vazamento na tubulação devido à oxidação.

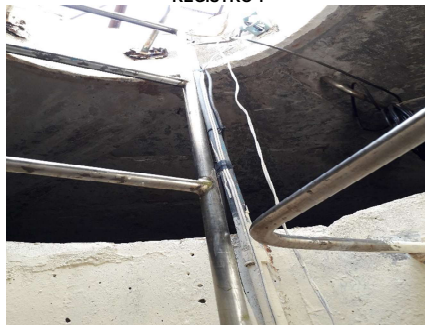
REGISTRO 1

NC	CÓDIGO DA NC	UNIDADE	R1 (Santa Marta)
34	6.4	CONSTATAÇÃO	A abertura de inspeção não estava tampada e não possui tela de proteção contra agentes externos.
GRUPO	PRAZO	NÃO CONFORMIDADE	Ausência de abertura de inspeção fechada com tampa inteiriça dotada de dispositivo e travamento.
2	180 dias	OBSERVAÇÃO	-

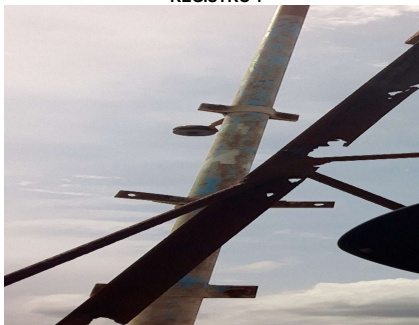
REGISTRO 1

NC	CÓDIGO DA NC	UNIDADE	R1 (Santa Marta)
37	6.8	CONSTATAÇÃO	Ausência de sinalizador noturno.
GRUPO	PRAZO	NÃO CONFORMIDADE	Ausência de para-raio e sinalizador noturno em condições adequadas.
2	365 dias	OBSERVAÇÃO	-

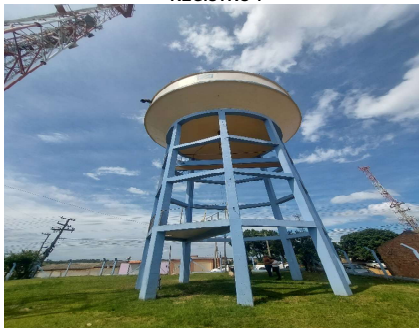
REGISTRO 1

NC	CÓDIGO DA NC	UNIDADE	R1 (Santa Marta)
38	6.7	CONSTATAÇÃO	Ausência de laudo de limpeza do reservatório.
GRUPO	PRAZO	NÃO CONFORMIDADE	Ausência de laudo de limpeza do reservatório nos últimos doze meses.
2	180 dias	OBSERVAÇÃO	-

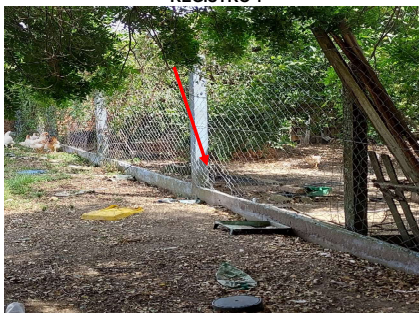
REGISTRO 1

NC	CÓDIGO DA NC	UNIDADE	R1 (Santa Marta)
39	6.2	CONSTATAÇÃO	O cercamento estava danificado.
GRUPO	PRAZO	NÃO CONFORMIDADE	Não isolar a área dando condição ao acesso de pessoas não-autorizadas e sem garantir bom estado de limpeza do local.
2	365 dias	OBSERVAÇÃO	-

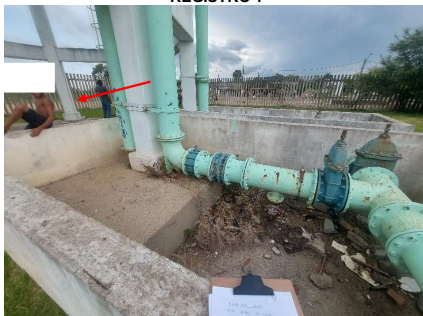
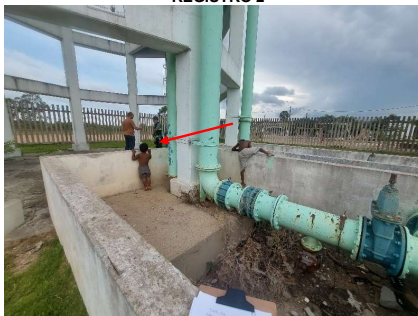
NC	CÓDIGO DA NC	UNIDADE	R2 (Vila Flores)
40	6.9	CONSTATAÇÃO	Presença de crianças na área do reservatório.
GRUPO	PRAZO	NÃO CONFORMIDADE	Não isolar a área dando condição ao acesso de pessoas não-autorizadas e sem garantir bom estado de limpeza do local.
3	365 dias	OBSERVAÇÃO	-

6.2	A área do reservatório está cercada adequadamente?		X		O cercamento não impede a entrada de crianças na área do reservatório.
	6.3	Equipamentos e estruturas estão isentos de vazamentos aparentes de água?	X

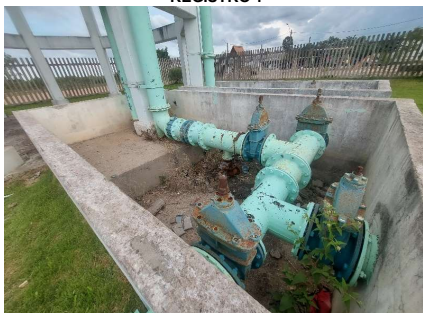
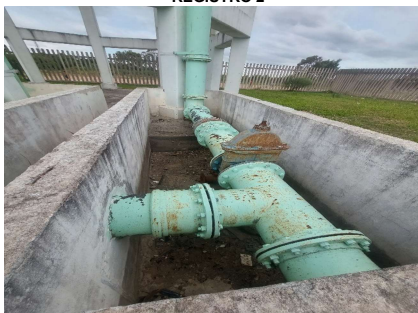
NC	CÓDIGO DA NC	UNIDADE	R2 (Vila Flores)
42	6.11	CONSTATAÇÃO	Ausência de dispositivo de proteção contra queda na caixa de manobras.
GRUPO	PRAZO	NÃO CONFORMIDADE	Não proporcionar a segurança das edificações e dos operadores.
2	365 dias	OBSERVAÇÃO	-

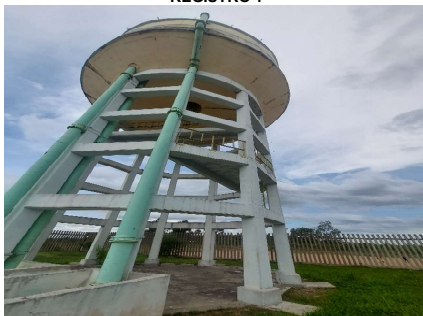
REGISTRO 1

NC	CÓDIGO DA NC	UNIDADE	R2 (Vila Flores)
43	6.7	CONSTATAÇÃO	Ausência de laudo de limpeza do reservatório.
GRUPO	PRAZO	NÃO CONFORMIDADE	Ausência de laudo de limpeza do reservatório nos últimos doze meses.
2	180 dias	OBSERVAÇÃO	-

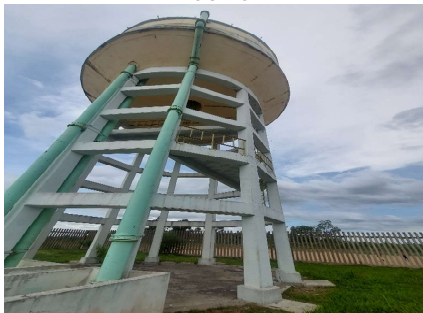
REGISTRO 1

NC	CÓDIGO DA NC	UNIDADE	R2 (Vila Flores)
45	6.4	CONSTATAÇÃO	A abertura de inspeção não estava tampada e não possui tela de proteção contra agentes externos.
GRUPO	PRAZO	NÃO CONFORMIDADE	Ausência de abertura de inspeção fechada com tampa inteiriça dotada de dispositivo e travamento.
2	180 dias	OBSERVAÇÃO	-

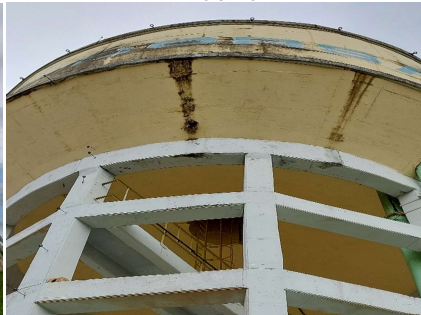
REGISTRO 2

NC	CÓDIGO DA NC	UNIDADE	R2 (Vila Flores)
47	6.8	CONSTATAÇÃO	Ausência de para-raios no reservatório.
GRUPO	PRAZO	NÃO CONFORMIDADE	Ausência de para-raio e sinalizador noturno em condições adequadas.
2	365 dias	OBSERVAÇÃO	-

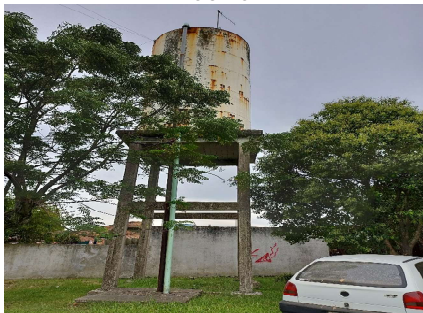
REGISTRO 1

NC	CÓDIGO DA NC	UNIDADE	R3 (São Carlos)
48	6.1	CONSTATAÇÃO	Ausência de placa de identificação do reservatório.
GRUPO	PRAZO	NÃO CONFORMIDADE	Inexistência de placa de identificação da área.
2	365 dias	OBSERVAÇÃO	-

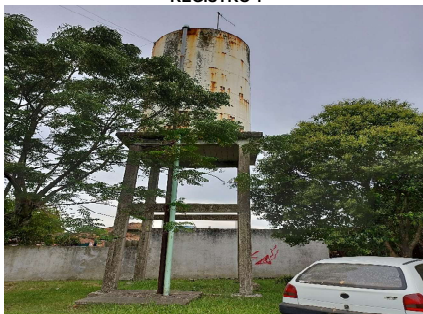
REGISTRO 1

NC	CÓDIGO DA NC	UNIDADE	R3 (São Carlos)
49	6.2	CONSTATAÇÃO	Ausência de cercamento.
GRUPO	PRAZO	NÃO CONFORMIDADE	Não isolar a área dando condição ao acesso de pessoas não-autorizadas e sem garantir bom estado de limpeza do local.
2	365 dias	OBSERVAÇÃO	-

6.2	A área do reservatório está cercada adequadamente?		X		O reservatório não estava cercado.
	6.3	Equipamentos e estruturas estão isentos de vazamentos aparentes de água?	X

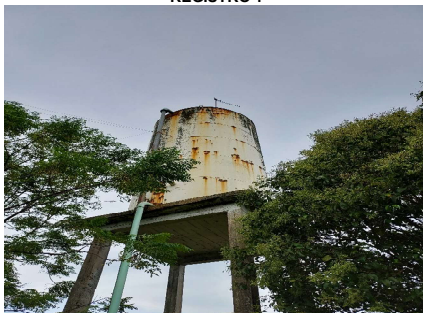
REGISTRO 1

NC	CÓDIGO DA NC	UNIDADE	R3 (São Carlos)
50	6.4	CONSTATAÇÃO	A abertura de inspeção não estava tampada e não possui tela de proteção contra agentes externos.
GRUPO	PRAZO	NÃO CONFORMIDADE	Ausência de abertura de inspeção fechada com tampa inteiriça dotada de dispositivo e travamento.
2	180 dias	OBSERVAÇÃO	-

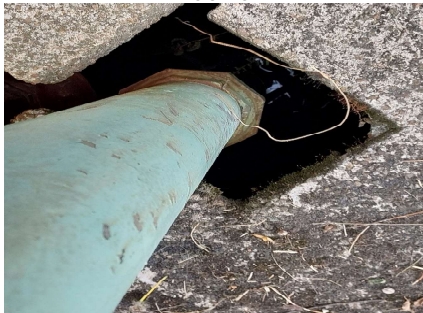
REGISTRO 1

NC	CÓDIGO DA NC	UNIDADE	R3 (São Carlos)
51	6.2	CONSTATAÇÃO	Água acumulada nas estruturas de manobra.
GRUPO	PRAZO	NÃO CONFORMIDADE	Drenagem da estrutura inadequada.
2	365 dias	OBSERVAÇÃO	-

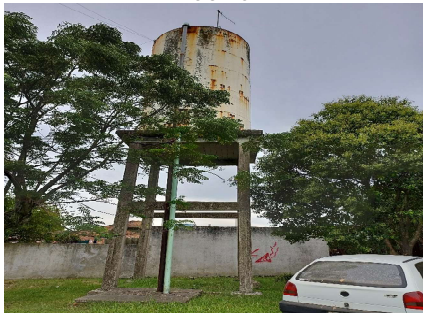
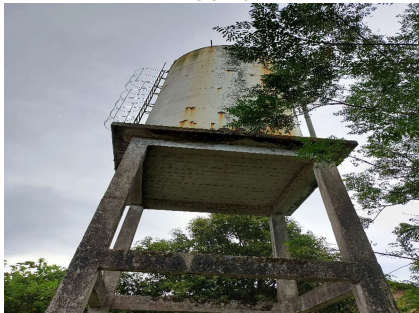
NC	CÓDIGO DA NC	UNIDADE	R3 (São Carlos)
54	6.9	CONSTATAÇÃO	Não foi disponibilizada escada para acessar a parte superior do reservatório.
GRUPO	PRAZO	NÃO CONFORMIDADE	Falta de conservação e manutenção preventiva de unidade.
2	365 dias	OBSERVAÇÃO	-

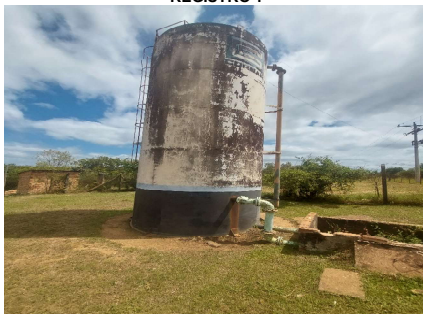
REGISTRO 1

NC	CÓDIGO DA NC	UNIDADE	R4 (Vila Aurora)
55	6.7	CONSTATAÇÃO	Ausência de laudo de limpeza do reservatório.
GRUPO	PRAZO	NÃO CONFORMIDADE	Ausência de laudo de limpeza do reservatório nos últimos doze meses.
2	180 dias	OBSERVAÇÃO	-

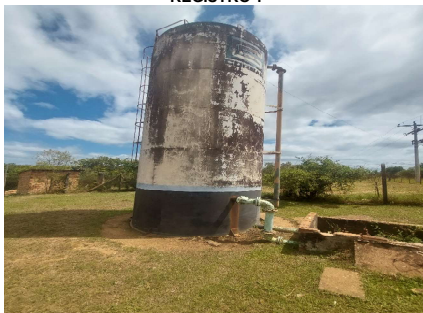
REGISTRO 1

NC	CÓDIGO DA NC	UNIDADE	R4 (Vila Aurora)
56	6.1	CONSTATAÇÃO	Ausência de placa de identificação do reservatório.
GRUPO	PRAZO	NÃO CONFORMIDADE	Inexistência de placa de identificação da área.
2	365 dias	OBSERVAÇÃO	-

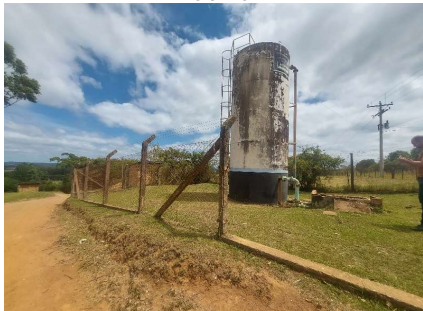
REGISTRO 1

NC	CÓDIGO DA NC	UNIDADE	R4 (Vila Aurora)
57	6.2	CONSTATAÇÃO	Ausência de cercamento.
GRUPO	PRAZO	NÃO CONFORMIDADE	Não isolar a área dando condição ao acesso de pessoas não-autorizadas e sem garantir bom estado de limpeza do local.
2	365 dias	OBSERVAÇÃO	-

6.2	A área do reservatório está cercada adequadamente?		X		Ausência de cercamento.
	6.3	Equipamentos e estruturas estão isentos de vazamentos aparentes de água?	X

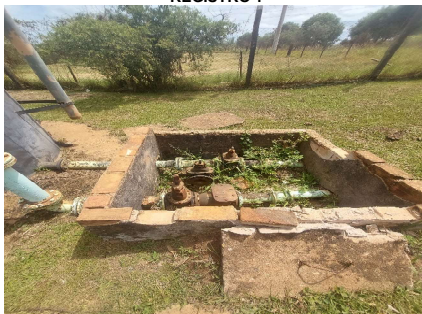
REGISTRO 1

NC	CÓDIGO DA NC	UNIDADE	R4 (Vila Aurora)
58	6.11	CONSTATAÇÃO	Ausência de dispositivo de proteção contra queda na caixa de manobras.
GRUPO	PRAZO	NÃO CONFORMIDADE	Não proporcionar a segurança das edificações e dos operadores.
2	365 dias	OBSERVAÇÃO	-

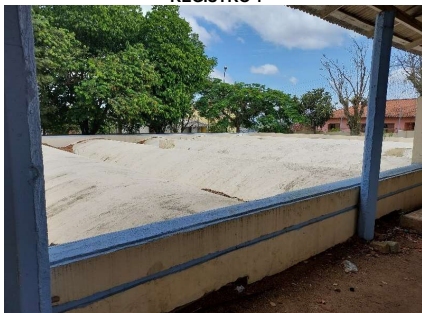
REGISTRO 1

NC	CÓDIGO DA NC	UNIDADE	R5 (Unidade Comercial)
59	6.7	CONSTATAÇÃO	Ausência de laudo de limpeza do reservatório.
GRUPO	PRAZO	NÃO CONFORMIDADE	Ausência de laudo de limpeza do reservatório nos últimos doze meses.
2	180 dias	OBSERVAÇÃO	-

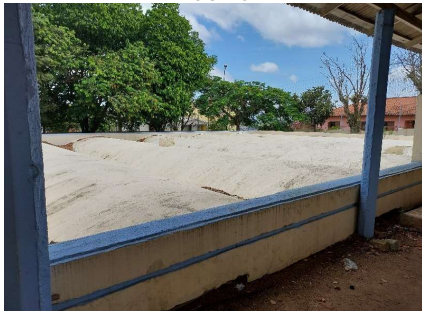
REGISTRO 1

NC	CÓDIGO DA NC	UNIDADE	R5 (Unidade Comercial)
60	6.1	CONSTATAÇÃO	Ausência de placa de identificação do reservatório.
GRUPO	PRAZO	NÃO CONFORMIDADE	Inexistência de placa de identificação da área.
2	365 dias	OBSERVAÇÃO	-

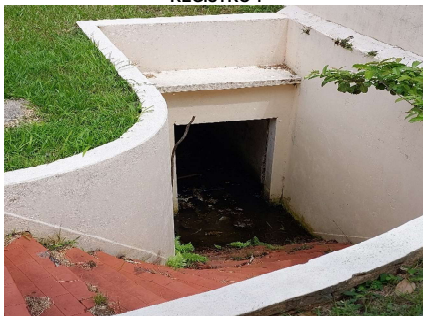
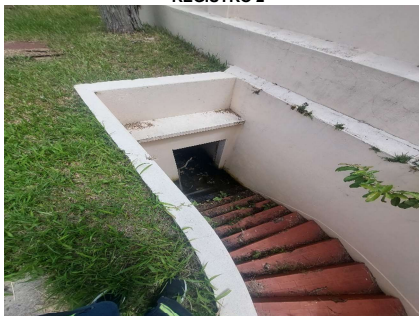
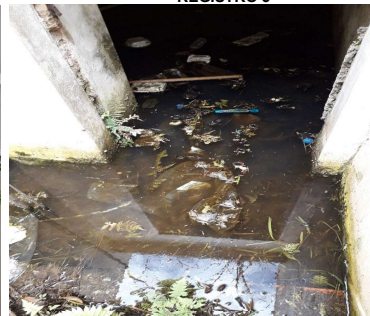
NC	CÓDIGO DA NC	UNIDADE	ETA desativada (Unidade Comercial)
61	6.2	CONSTATAÇÃO	Água acumulada nas antigas estruturas da ETA.
GRUPO	PRAZO	NÃO CONFORMIDADE	Falta de conservação e manutenção preventiva de unidade.
2	365 dias	OBSERVAÇÃO	-

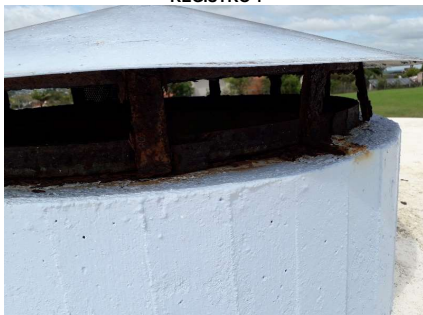
REGISTRO 1

NC	CÓDIGO DA NC	UNIDADE	R6 (ETA)
62	6.4	CONSTATAÇÃO	O respiro estava com a tela rasgada.
GRUPO	PRAZO	NÃO CONFORMIDADE	Ausência de abertura de inspeção fechada com tampa inteira dotada de dispositivo e travamento.
2	180 dias	OBSERVAÇÃO	-

6.2	A área do reservatório está cercada adequadamente?	X			
	6.3	Equipamentos e estruturas estão isentos de vazamentos aparentes de água?	X			
	6.4	As aberturas de inspeção dos reservatórios estão fechadas e bem vedadas?		X		O respiro estava com a tela danificada.

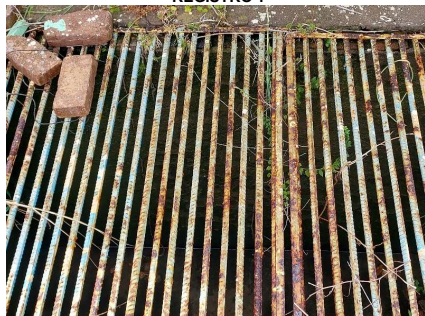
REGISTRO 1

NC	CÓDIGO DA NC	UNIDADE	R6 (ETA)
64	6.2	CONSTATAÇÃO	Água acumulada nas antigas estruturas da ETA.
GRUPO	PRAZO	NÃO CONFORMIDADE	Drenagem da estrutura inadequada.
2	365 dias	OBSERVAÇÃO	-

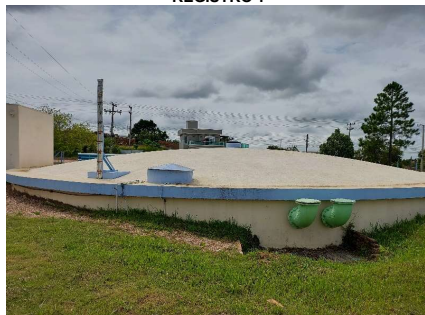
REGISTRO 1

NC	CÓDIGO DA NC	UNIDADE	R6 (ETA)
65	6.7	CONSTATAÇÃO	Ausência de laudo de limpeza do reservatório.
GRUPO	PRAZO	NÃO CONFORMIDADE	Ausência de laudo de limpeza do reservatório nos últimos doze meses.
2	180 dias	OBSERVAÇÃO	-

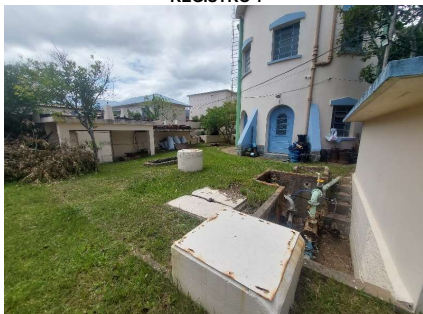
REGISTRO 1

NC	CÓDIGO DA NC	UNIDADE	R7 (enterrado da unidade comercial)
67	6.1	CONSTATAÇÃO	Ausência de placa de identificação do reservatório.
GRUPO	PRAZO	NÃO CONFORMIDADE	Inexistência de placa de identificação da área.
2	365 dias	OBSERVAÇÃO	-

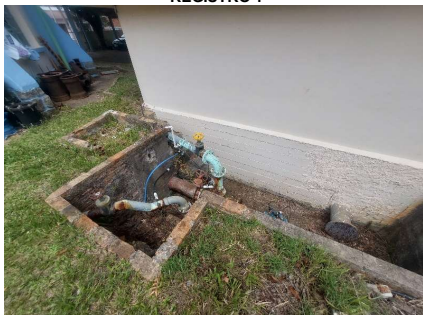
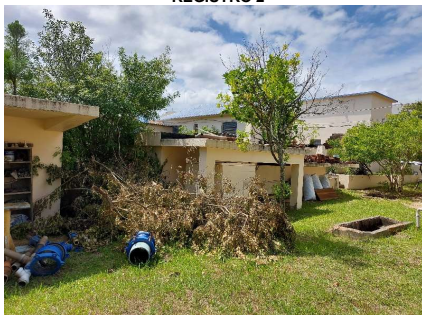
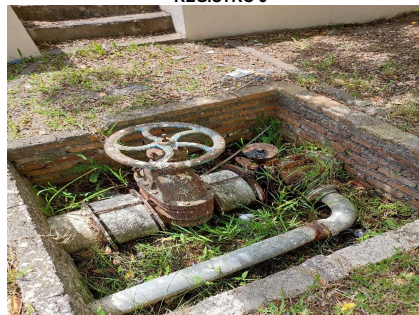
NC	CÓDIGO DA NC	UNIDADE	R7 (enterrado da unidade comercial)
68	6.11	CONSTATAÇÃO	Ausência de dispositivo de proteção contra queda na caixa de manobras.
GRUPO	PRAZO	NÃO CONFORMIDADE	Não proporcionar a segurança das edificações e dos operadores.
2	365 dias	OBSERVAÇÃO	-

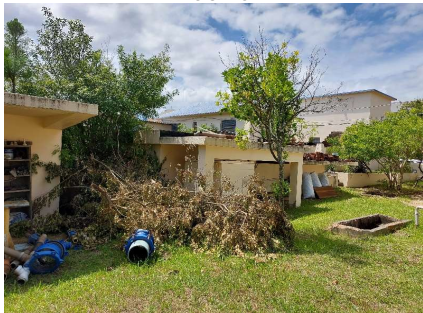
REGISTRO 1

NC	CÓDIGO DA NC	UNIDADE	R7 (enterrado da unidade comercial)
69	6.12	CONSTATAÇÃO	Resíduos de poda acumulados na área do reservatório.
GRUPO	PRAZO	NÃO CONFORMIDADE	Falta de conservação e manutenção preventiva de unidade.
2	365 dias	OBSERVAÇÃO	-

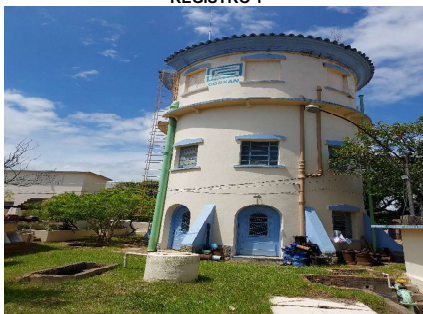
REGISTRO 1

NC	CÓDIGO DA NC	UNIDADE	R8 (elevado da unidade comercial)
72	6.1	CONSTATAÇÃO	Ausência de placa de identificação do reservatório.
GRUPO	PRAZO	NÃO CONFORMIDADE	Inexistência de placa de identificação da área.
2	365 dias	OBSERVAÇÃO	-

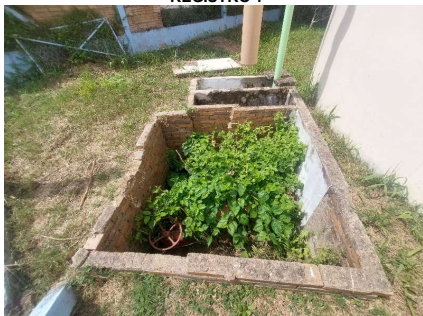
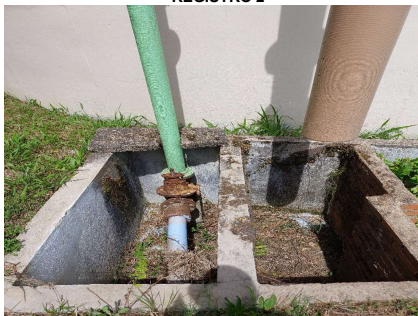
NC	CÓDIGO DA NC	UNIDADE	
			R9 (lavagem de filtros)
76	6.11	CONSTATAÇÃO	Ausência de dispositivo de proteção contra queda na caixa de manobras.
GRUPO	PRAZO	NÃO CONFORMIDADE	Não proporcionar a segurança das edificações e dos operadores.
2	365 dias	OBSERVAÇÃO	-

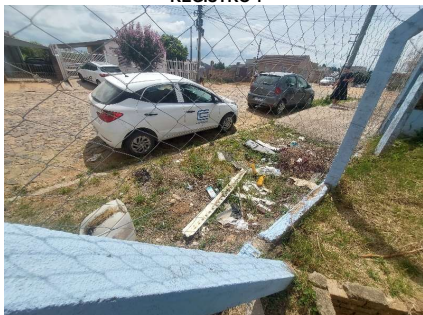
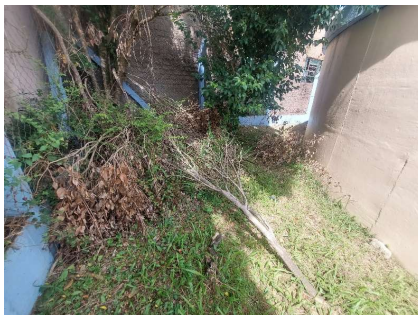
REGISTRO 1

NC	CÓDIGO DA NC	UNIDADE	
			R9 (lavagem de filtros)
77	6.12	CONSTATAÇÃO	Presença de resíduos de poda acumulados na área do reservatório e na entrada deste.
GRUPO	PRAZO	NÃO CONFORMIDADE	Inexistência de placa de identificação da área.
2	365 dias	OBSERVAÇÃO	-

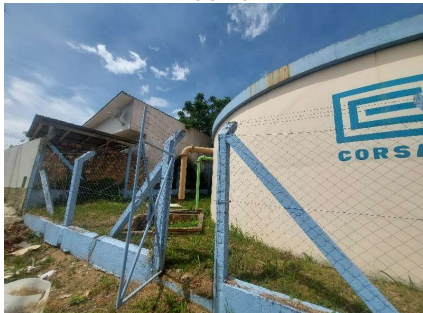
REGISTRO 1

NC	CÓDIGO DA NC	UNIDADE	
			R9 (lavagem de filtros)
78	6.7	CONSTATAÇÃO	Ausência de laudo de limpeza do reservatório.
GRUPO	PRAZO	NÃO CONFORMIDADE	Ausência de laudo de limpeza do reservatório nos últimos doze meses.
2	180 dias	OBSERVAÇÃO	-

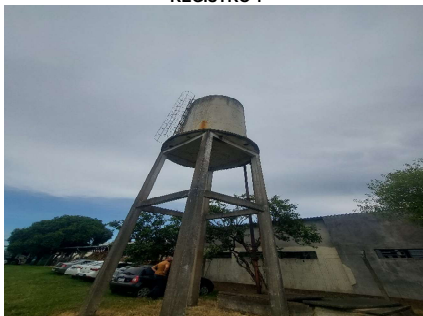
REGISTRO 1

NC	CÓDIGO DA NC	UNIDADE	R10 (Distrito)
79	6.1	CONSTATAÇÃO	Ausência de placa de identificação do reservatório.
GRUPO	PRAZO	NÃO CONFORMIDADE	Inexistência de placa de identificação da área.
2	365 dias	OBSERVAÇÃO	-

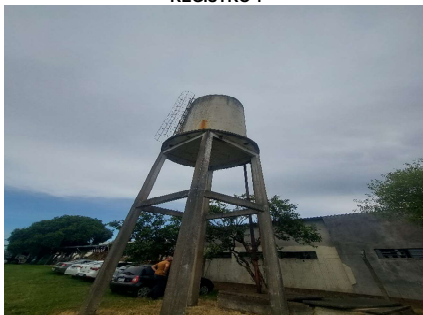
REGISTRO 1

NC	CÓDIGO DA NC	UNIDADE	R10 (Distrito)
80	6.9	CONSTATAÇÃO	Não foi disponibilizada escada para acessar a parte superior do reservatório.
GRUPO	PRAZO	NÃO CONFORMIDADE	Falta de conservação e manutenção preventiva de unidade.
2	365 dias	OBSERVAÇÃO	-

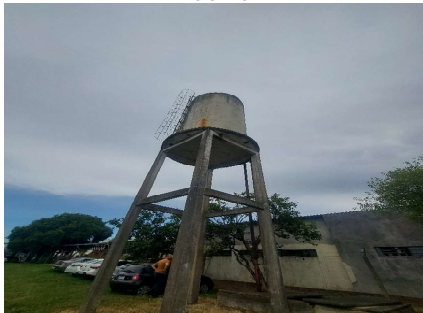
REGISTRO 1

NC	CÓDIGO DA NC	UNIDADE	R10 (Distrito)
81	6.7	CONSTATAÇÃO	Ausência de laudo de limpeza do reservatório.
GRUPO	PRAZO	NÃO CONFORMIDADE	Ausência de laudo de limpeza do reservatório nos últimos doze meses.
2	180 dias	OBSERVAÇÃO	-

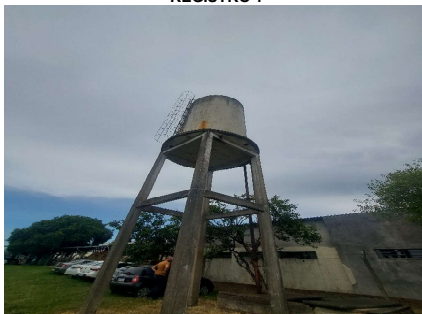
REGISTRO 1

NC	CÓDIGO DA NC	UNIDADE	R10 (Distrito)
82	6.4	CONSTATAÇÃO	A abertura de inspeção não estava tampada e não possui tela de proteção contra agentes externos.
GRUPO	PRAZO	NÃO CONFORMIDADE	Ausência de abertura de inspeção fechada com tampa inteiriça dotada de dispositivo e travamento.
2	180 dias	OBSERVAÇÃO	-

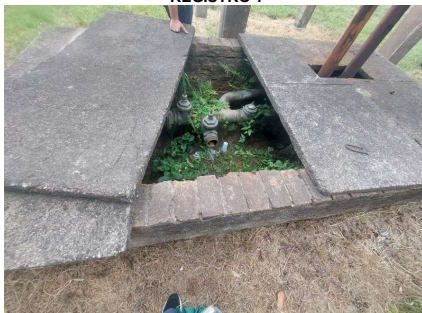
REGISTRO 1

NC	CÓDIGO DA NC	UNIDADE	R10 (Distrito)
83	6.11	CONSTATAÇÃO	Ausência de dispositivo de proteção contra queda na caixa de manobras.
GRUPO	PRAZO	NÃO CONFORMIDADE	Não proporcionar a segurança das edificações e dos operadores.
2	365 dias	OBSERVAÇÃO	-

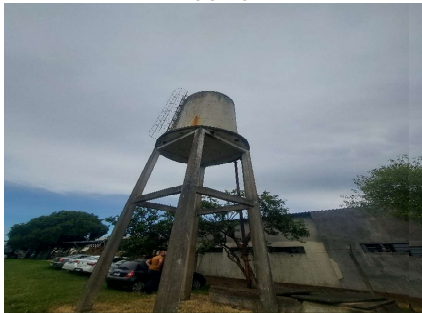
REGISTRO 1

NC	CÓDIGO DA NC	UNIDADE	R10 (Distrito)
84	7.3	CONSTATAÇÃO	A área do reservatório não estava cercada.
GRUPO	PRAZO	NÃO CONFORMIDADE	Não isolar a área dando condição ao acesso de pessoas não-autorizadas e sem garantir bom estado de limpeza do local.
2	365 dias	OBSERVAÇÃO	-

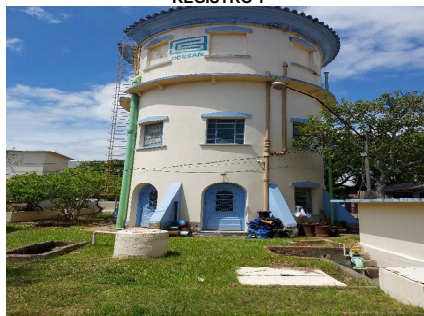
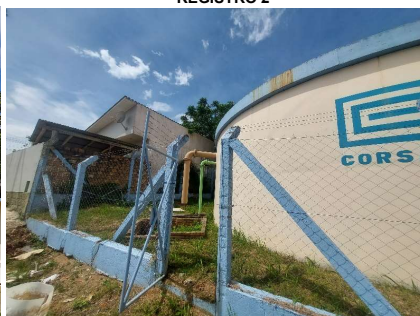
NC	CÓDIGO DA NC	UNIDADE	Comercial
88	1.1	CONSTATAÇÃO	Os reservatórios não constavam no Anexo II - Ficha Técnica do SAA.
GRUPO	PRAZO	NÃO CONFORMIDADE	Deixar de prestar informações ao órgão fiscalizatório.
2	365 dias	OBSERVAÇÃO	-
