## REGULAÇÃO RELATÓRIO TÉCNICO DE FISCALIZAÇÃO N. 001-P/2023 – RTF

Fiscalização no Sistema de Abastecimento  
de Água e Esgotamento Sanitário de  
Tramandaí/RS.

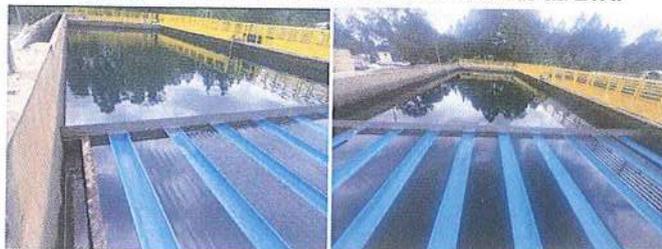
Figura 1 – Calhas instaladas nos decantadores da ETA.

Nesta, é realizado o teste de jarros uma vez por semana. A limpeza do decantador é realizada com uma periodicidade de, aproximadamente, 10 dias. A lavagem dos filtros é diária, sendo realizada 4 vezes por dia. Na ETA verificou-se que foram instaladas calhas nos decantadores, as quais tem como função encaminhar a água para os filtros. Na figura 1, é possível visualizar as calhas que foram instaladas nos decantadores.

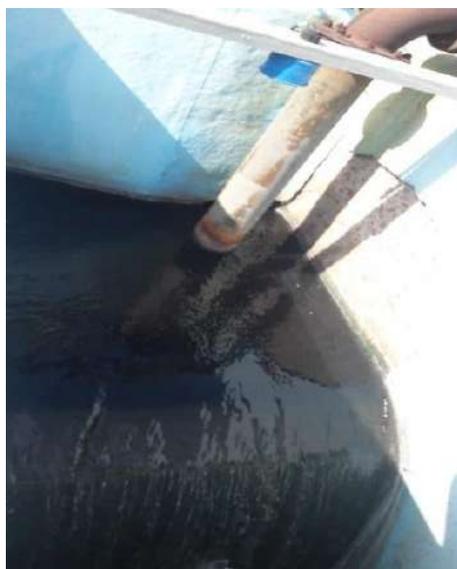
Figura 5. Medição de vazão (macromedidor instalado na câmara de chegada de esgoto).

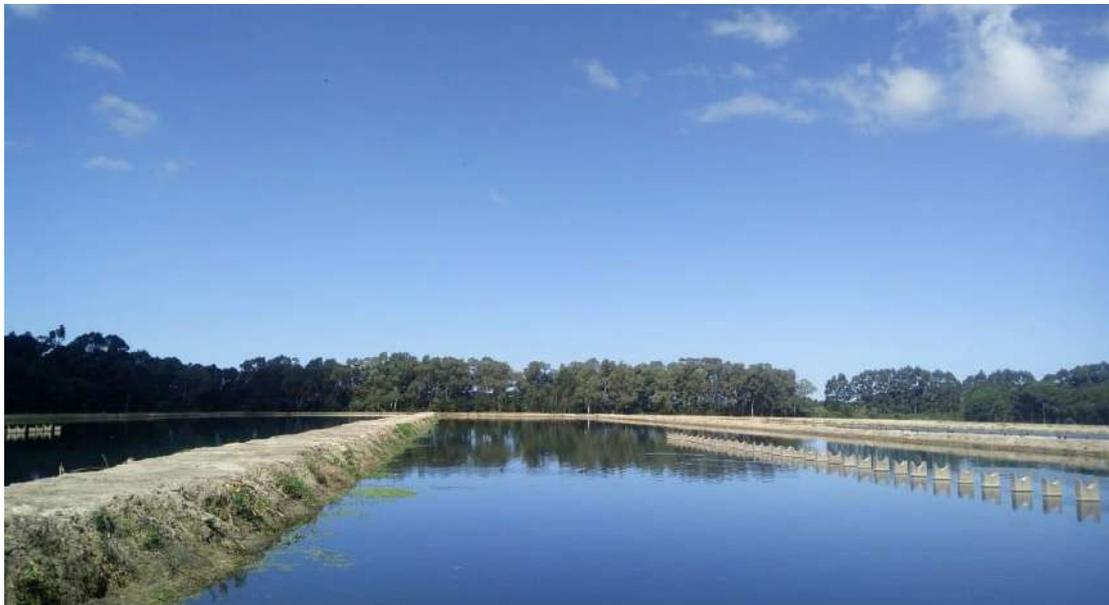
Figura 6. Visão das bacias de infiltração.

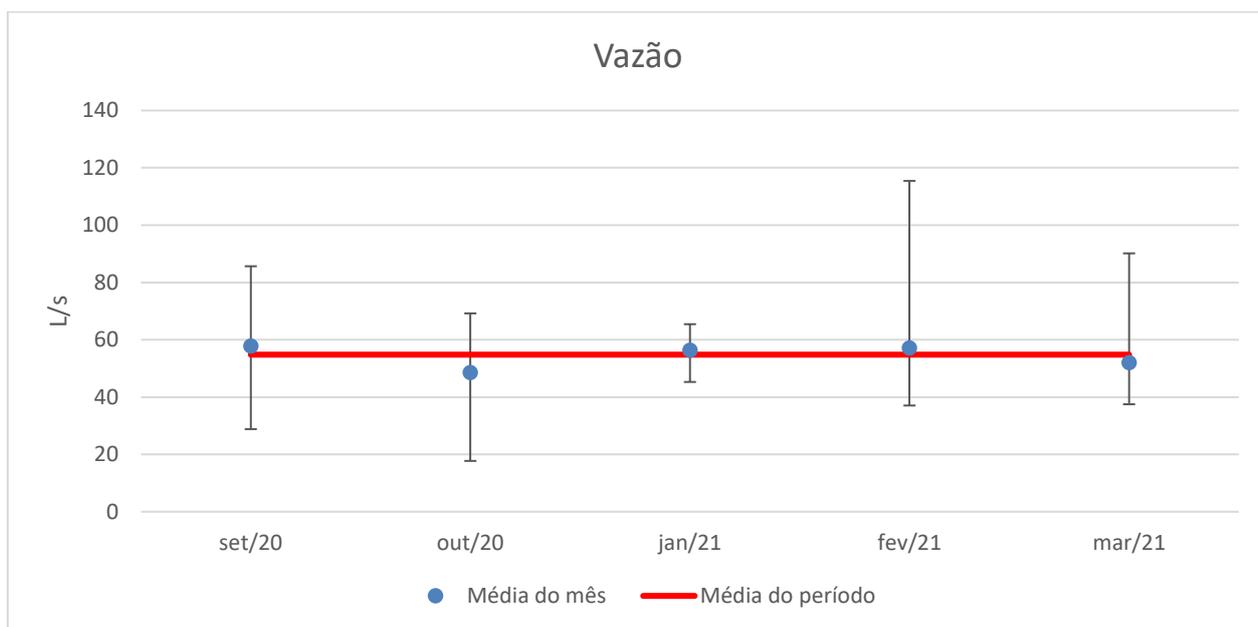
Figura 14. Monitoramento da vazão do afluente na ETE no período.

A vazão média no período analisado foi de 54,8 L/s, como demonstra a Figura 14, atendendo ao limite de 73 L/s da Licença de Operação (LO) N° 4055/2017-DL. Entre a segunda quinzena de outubro de 2020 e a primeira quinzena de janeiro de 2021, o sensor de medição de vazão esteve danificado devido à uma descarga atmosférica. Para realizar o conserto, o equipamento teve que ser retirado para execução do serviço em bancada por equipe técnica especializada, período no qual a ETE ficou sem a medição automatizada de vazão afluente. Com a conclusão do serviço de conserto e teste do equipamento, o mesmo foi reinstalado no local, retomando o seu funcionamento normal a partir da segunda quinzena de janeiro de 2021.
