REGULAÇÃO RELATÓRIO TÉCNICO DE FISCALIZAÇÃO N. 003-P/2023 – RTF

Fiscalização no Sistema de Abastecimento
de Água e Sistema de Esgotamento
Sanitário de Xangri-lá/RS.

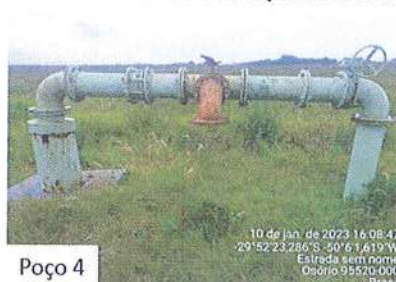
Identificou-se também, nesta fiscalização, que há um poço instalado próximo à captação do rio Tramandaí, o qual está desativado, de acordo com os técnicos da Corsan. Na figura 1 é possível visualizar o novo poço identificado, o qual foi denominado de Poço 4. Destaca-se que os poços não estavam descritos no Anexo Ficha II – Anexo do SAA.

Figura 1: Vista do poço desativado localizado bem próximo a captação do Rio Tramandaí.

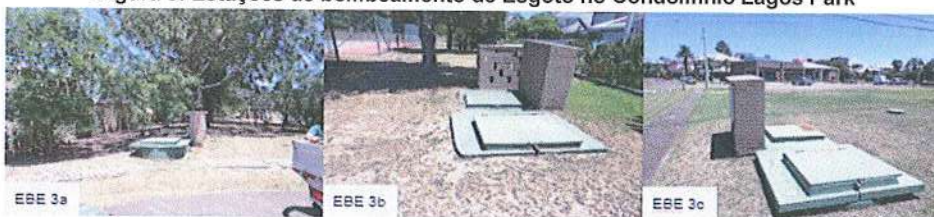
Constatamos, nesta fiscalização, a presença de 3 estações de bombeamento de esgoto dentro dos condomínios Lagos Park (figura 3) e Ilhas Park (figura 4), porém consta no Anexo II - Ficha técnica do SES, somente uma EBE em cada um dos condomínios citados.

Figura 3: Estações de bombeamento de Esgoto no Condomínio Lagos Park

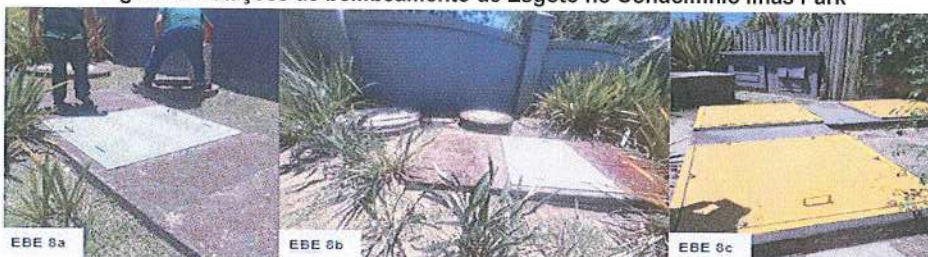
Figura 4: Estações de bombeamento de Esgoto no Condomínio Ilhas Park

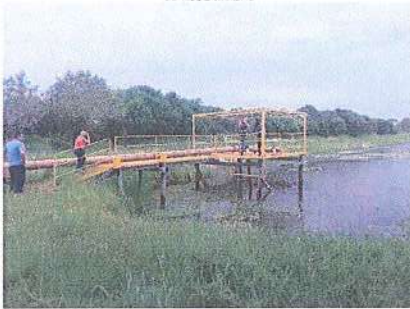
REGISTRO 1

NC	CÓDIGO DA NC	UNIDADE	Captação Superficial - ETA Atlântida Sul
1	1.1	CONSTATAÇÃO	A captação estava sem placa de identificação.
GRUPO	PRAZO	NÃO CONFORMIDADE	Inexistência de placa de identificação na área de captação.
2	08/07/2023	OBSERVAÇÃO	Transferida da NC 1 do RTFA 60/2022

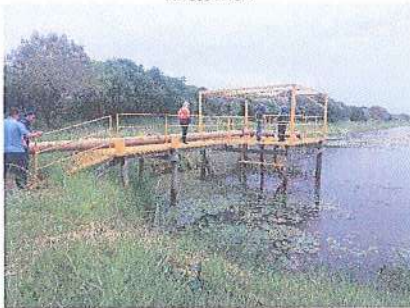
REGISTRO 1

NC	CÓDIGO DA NC	UNIDADE	Captação Superficial - ETA Atlântida Sul
2	1.2	CONSTATAÇÃO	O portão da área de captação estava aberto permitindo o acesso de pessoas não autorizadas.
GRUPO	PRAZO	NÃO CONFORMIDADE	Não isolar a área dando condição ao acesso de pessoas não-autorizadas e sem garantir bom estado de limpeza do local.
2	08/07/2023	OBSERVAÇÃO	Transferida da NC 2 do RTFA 60/2022

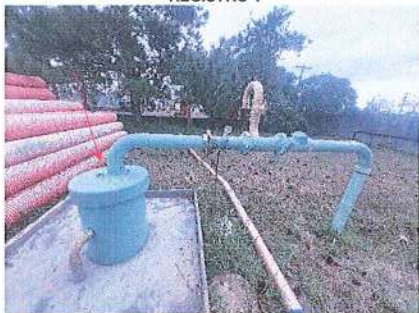
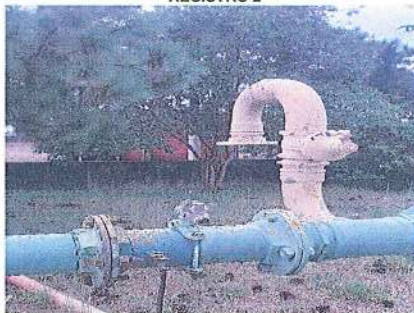
NC	CÓDIGO DA NC	UNIDADE	Poço 3 - ETA Atlântida Sul (No frente da ETA)
11	1.9	CONSTATAÇÃO	As aberturas presentes na estrutura do poço não impedem a entrada de agentes externos.
GRUPO	PRAZO	NÃO CONFORMIDADE	Falta de conservação e manutenção preventiva da unidade.
2	08/07/2023	OBSERVAÇÃO	Transferida da NC 16 do RTFA 60/2022

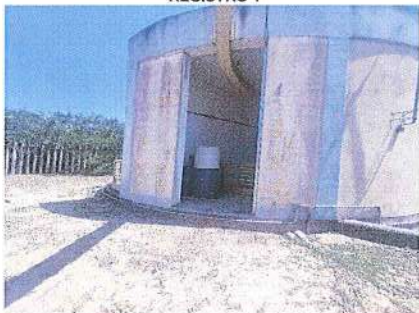
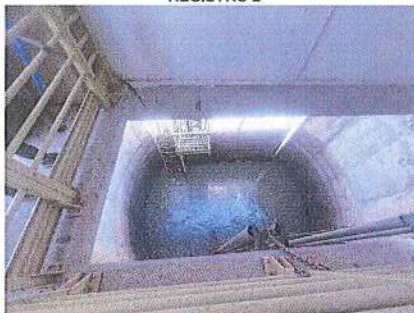
NC	CÓDIGO DA NC	UNIDADE	Captação - ETA Capão da Canoa
12	1.1	CONSTATAÇÃO	A captação da ETA Capão da Canoa não estava identificada.
GRUPO	PRAZO	NÃO CONFORMIDADE	Inexistência de placa de identificação na área de captação.
2	08/07/2023	OBSERVAÇÃO	Transferida da NC 17 do RTFA 60/2022

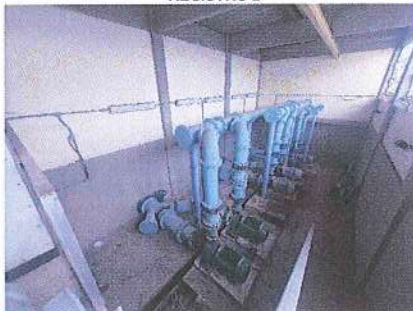
REGISTRO 2

NC	CÓDIGO DA NC	UNIDADE	EBAT - ETA Atlântida Sul
13	2.1	CONSTATAÇÃO	A estação de bombeamento de água tratada não possuía placa de identificação.
GRUPO	PRAZO	NÃO CONFORMIDADE	Inexistência de placa de identificação na área de captação.
2	08/07/2023	OBSERVAÇÃO	Transferida da NC 18 do RTFA 60/2022

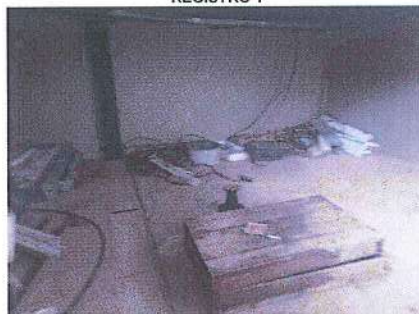
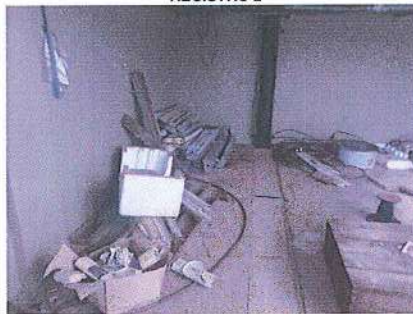
NC	CÓDIGO DA NC	UNIDADE	EBAT - ETA Atlântida Sul
14	2.8	CONSTATAÇÃO	O ambiente estava desorganizado e havia lâmpadas depositadas na casa de bombas.
GRUPO	PRAZO	NÃO CONFORMIDADE	Falta de conservação e manutenção preventiva da unidade.
2	08/07/2023	OBSERVAÇÃO	Transferida da NC 19 do RTFA 60/2022

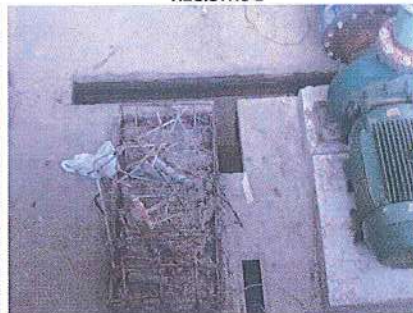
REGISTRO 2

NC	CÓDIGO DA NC	UNIDADE	EBAT - ETA Atlântida Sul
15	2.7	CONSTATAÇÃO	A fiação das bombas estava dentro da canaleta de drenagem.
GRUPO	PRAZO	NÃO CONFORMIDADE	Não proporcionar a segurança das edificações e dos operadores.
2	365 dias	OBSERVAÇÃO	-

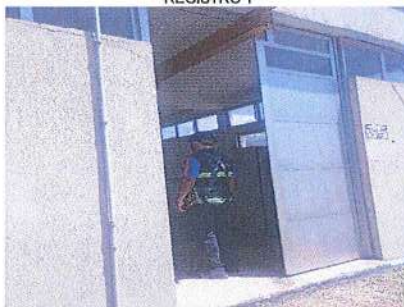
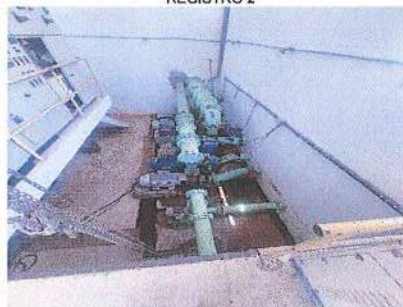
NC	CÓDIGO DA NC	UNIDADE	EBAT - ETA Capão da Canoa
16	2.1	CONSTATAÇÃO	A estação de bombeamento de água tratada não possuía placa de identificação.
GRUPO	PRAZO	NÃO CONFORMIDADE	Inexistência de placa de identificação na área de captação.
2	08/07/2023	OBSERVAÇÃO	Transferida da NC 20 do RTFA 60/2022

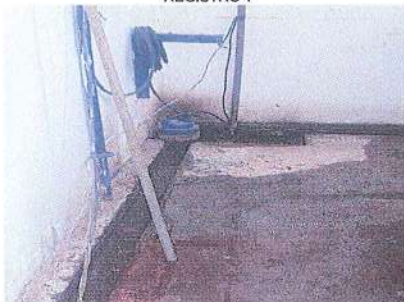
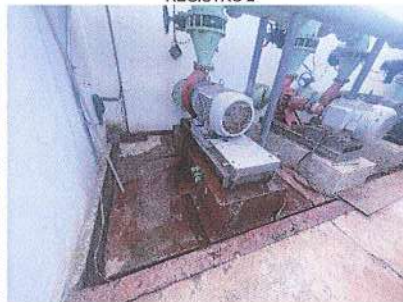
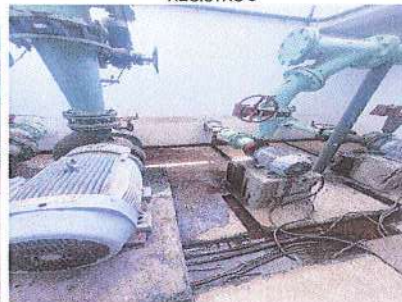
NC	CÓDIGO DA NC	UNIDADE	EBAT - ETA Capão da Canoa
17	2.5	CONSTATAÇÃO	A drenagem da bomba estava inadequada, pois havia água acumulada na casa de bombas.
GRUPO	PRAZO	NÃO CONFORMIDADE	Drenagem da estrutura inadequada.
2	08/07/2023	OBSERVAÇÃO	Transferida da NC 21 do RTFA 60/2022

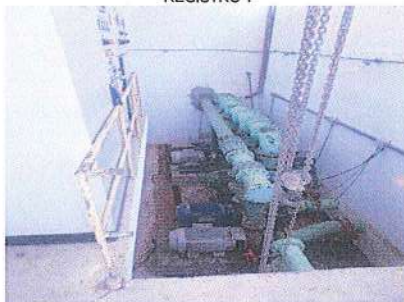
REGISTRO 1

NC	CÓDIGO DA NC	UNIDADE	EBAT - ETA Capão da Canoa
18	2.7	CONSTATAÇÃO	O guarda-corpo foi removido para manutenção e não foi recolocado no lugar.
GRUPO	PRAZO	NÃO CONFORMIDADE	Não proporcionar a segurança das edificações e dos operadores
2	08/07/2023	OBSERVAÇÃO	Transferida da NC 22 do RTFA 60/2022

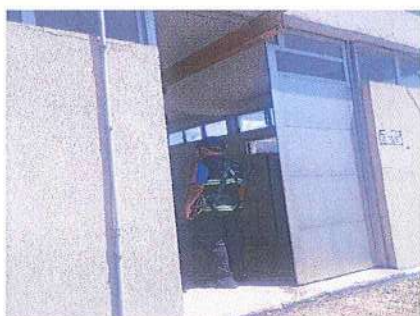
NC	CÓDIGO DA NC	UNIDADE	EBAT - ETA Capão da Canoa
19	2.7	CONSTATAÇÃO	A casa de bombas estava sem porta.
GRUPO	PRAZO	NÃO CONFORMIDADE	Falta de conservação e manutenção preventiva da unidade.
2	08/07/2023	OBSERVAÇÃO	Transferida da NC 23 do RTFA 60/2022

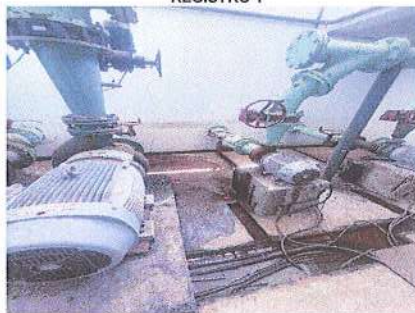
REGISTRO 1

NC	CÓDIGO DA NC	UNIDADE	EBAT - Capão da Canoa
20	2.7	CONSTATAÇÃO	A fiação das bombas estava dentro da canaleta de drenagem.
GRUPO	PRAZO	NÃO CONFORMIDADE	Não proporcionar a segurança das edificações e dos operadores.
2	365 dias	OBSERVAÇÃO	-

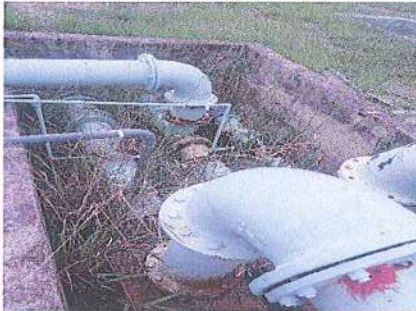
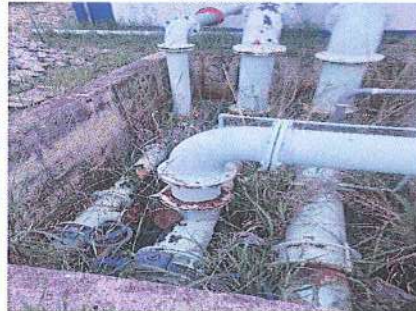
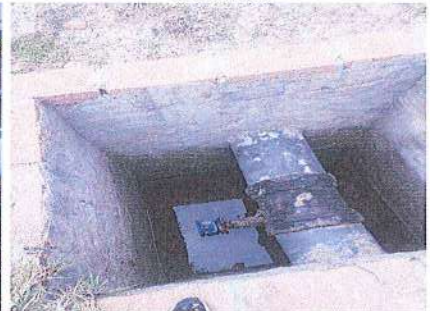
NC	CÓDIGO DA NC	UNIDADE	ETA Atlântida Sul
22	3.19	CONSTATAÇÃO	As caixas de manobra não possuem grade de proteção representando um risco de queda aos operários.
GRUPO	PRAZO	NÃO CONFORMIDADE	Falta de conservação e manutenção preventiva da unidade.
2	08/07/2023	OBSERVAÇÃO	Transferida da NC 28 do RTFA 60/2022

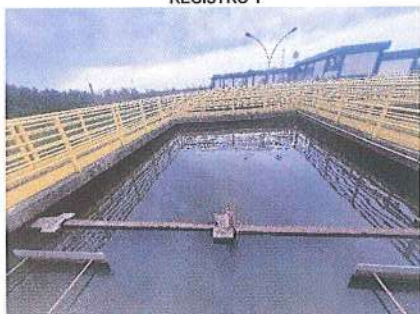
REGISTRO 1

NC	CÓDIGO DA NC	UNIDADE	ETA Atlântida Sul
25	3.20	CONSTATAÇÃO	Presença de vegetação nas estruturas do decantador.
GRUPO	PRAZO	NÃO CONFORMIDADE	Falta de conservação e manutenção preventiva da unidade.
2	08/07/2023	OBSERVAÇÃO	Transferida da NC 31 do RTFA 60/2022

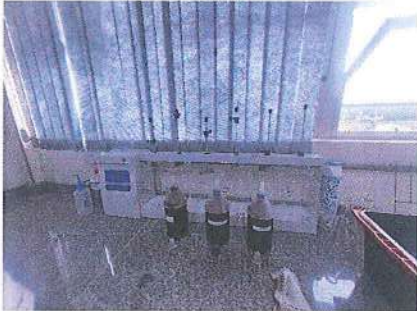
REGISTRO 1

NC	CÓDIGO DA NC	UNIDADE	ETA Atlântida Sul
28	3.16	CONSTATAÇÃO	Não foram apresentados os resultados das análises do teste de jarros.
GRUPO	PRAZO	NÃO CONFORMIDADE	Deixar de prestar informações ao órgão fiscalizatório.
2	90 dias	OBSERVAÇÃO	-

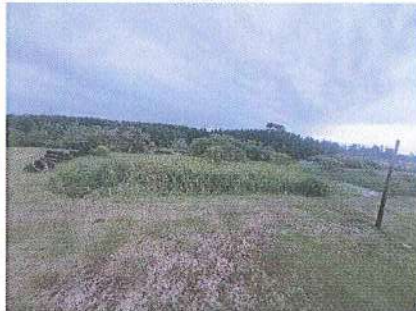
REGISTRO 2

NC	CÓDIGO DA NC	UNIDADE	ETA Atlântida Sul
29	3.20	CONSTATAÇÃO	A bacia de tratamento do lodo apresenta excesso de vegetação.
GRUPO	PRAZO	NÃO CONFORMIDADE	Falta de conservação e manutenção preventiva da unidade.
2	08/07/2023	OBSERVAÇÃO	Transferida da NC 27 do RTFA 60/2022

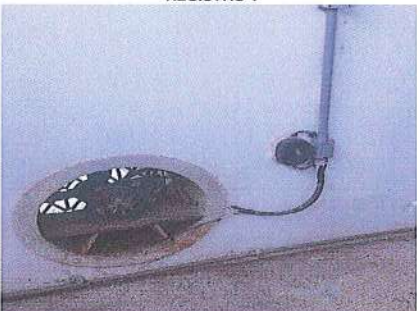
REGISTRO 1

NC	CÓDIGO DA NC	UNIDADE	ETA Atlântida Sul
30	3.19	CONSTATAÇÃO	O exaustor do local onde fica armazenado o cloro não estava funcionando.
GRUPO	PRAZO	NÃO CONFORMIDADE	Falta de conservação e manutenção preventiva da unidade.
2	365 dias	OBSERVAÇÃO	-

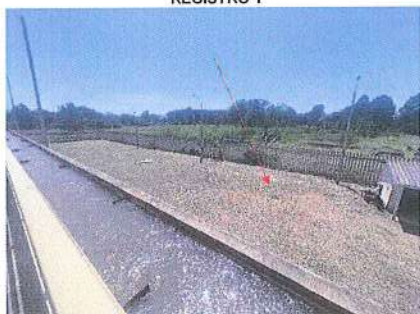
REGISTRO 1

NC	CÓDIGO DA NC	UNIDADE	ETA Capão da Canoa
31	3.20	CONSTATAÇÃO	Indícios de que foi realizada a queima de algum material na área da ETA.
GRUPO	PRAZO	NÃO CONFORMIDADE	Falta de conservação e manutenção preventiva da unidade.
2	08/07/2023	OBSERVAÇÃO	Transferida da NC 35 do RTFA 60/2022

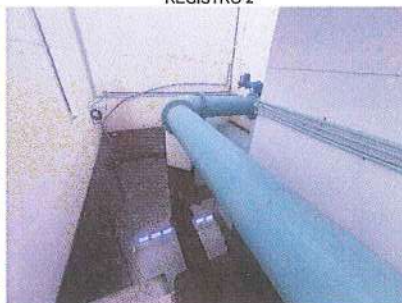
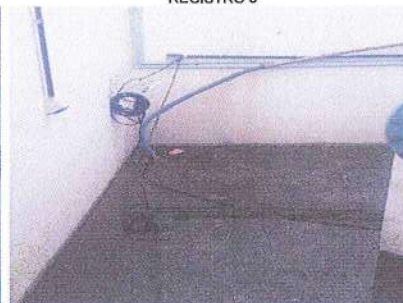
NC	CÓDIGO DA NC	UNIDADE	ETA Capão da Canoa
34	3.20	CONSTATAÇÃO	A drenagem do local onde está instalada a bomba dosadora estava inadequada, pois tinha água acumulada na casa de bombas, embora não houvesse nenhum vazamento visível.
GRUPO	PRAZO	NÃO CONFORMIDADE	Drenagem da estrutura inadequada.
2	08/07/2023	OBSERVAÇÃO	Transferida da NC 42 do RTFA 60/2022

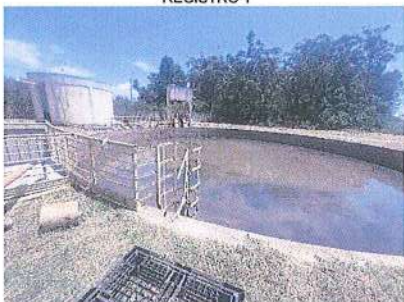
REGISTRO 1

NC	CÓDIGO DA NC	UNIDADE	ETA Capão da Canoa
35	3.19	CONSTATAÇÃO	Ausência de guarda-corpo no entorno da estrutura de tratamento de lodo.
GRUPO	PRAZO	NÃO CONFORMIDADE	Não proporcionar a segurança das edificações e dos operadores.
2	08/07/2023	OBSERVAÇÃO	Transferida da NC 44 do RTFA 60/2022

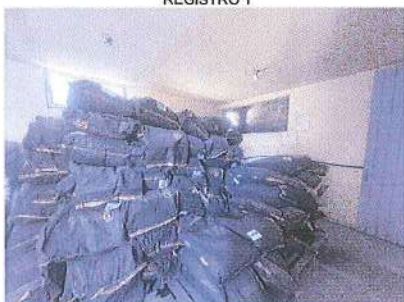
REGISTRO 1

NC	CÓDIGO DA NC	UNIDADE	ETA Capão da Canoa
36	3.20	CONSTATAÇÃO	Manter os produtos químicos armazenados de forma organizada e com altura inferior a 1,80 m.
GRUPO	PRAZO	NÃO CONFORMIDADE	Não proporcionar a segurança das edificações e dos operadores.
2	08/07/2023	OBSERVAÇÃO	Transferida da NC 45 do RTFA 60/2022

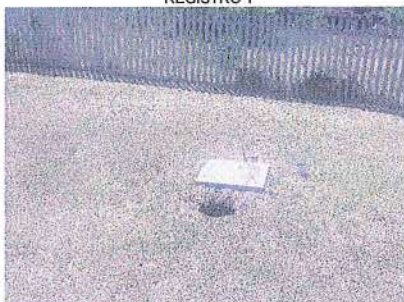
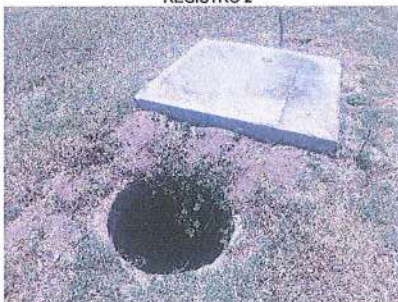
NC	CÓDIGO DA NC	UNIDADE	ETA Capão da Canoa
37	3.19	CONSTATAÇÃO	Estrutura destampada representando risco de queda.
GRUPO	PRAZO	NÃO CONFORMIDADE	Falta de conservação e manutenção preventiva da unidade.
2	365 dias	OBSERVAÇÃO	-

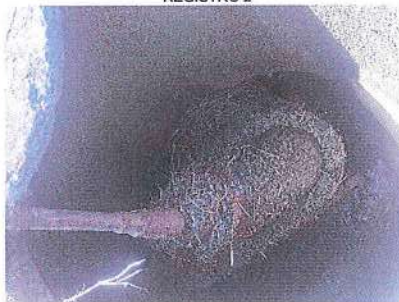
REGISTRO 2

NC	CÓDIGO DA NC	UNIDADE	ETA Capão da Canoa
40	3.20	CONSTATAÇÃO	Vazamento no bloco hidráulico do reservatório.
GRUPO	PRAZO	NÃO CONFORMIDADE	Perda de água e/ou não executar redução de perdas.
2	365 dias	OBSERVAÇÃO	-

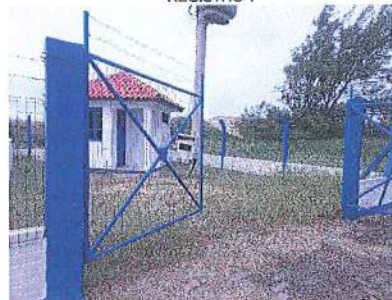
REGISTRO 1

NC	CÓDIGO DA NC	UNIDADE	EBE Atlântida
42	4.1	CONSTATAÇÃO	A EBE não estava identificada.
GRUPO	PRAZO	NÃO CONFORMIDADE	Inexistência de placa de identificação na área da EBE.
2	08/07/2023	OBSERVAÇÃO	Transferida da NC 46 do RTFA 60/2022

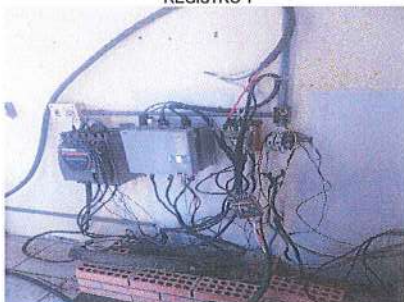
REGISTRO 1

NC	CÓDIGO DA NC	UNIDADE	EBE Atlântida
43	4.7	CONSTATAÇÃO	A fiação estava exposta e desorganizada.
GRUPO	PRAZO	NÃO CONFORMIDADE	Não proporcionar a segurança das edificações e dos operadores.
2	365 dias	OBSERVAÇÃO	-

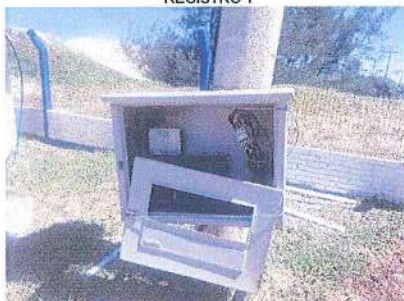
REGISTRO 1

NC	CÓDIGO DA NC	UNIDADE	EBE Atlântida
44	3.20	CONSTATAÇÃO	A tampa da central de energia elétrica estava danificada.
GRUPO	PRAZO	NÃO CONFORMIDADE	Não proporcionar a segurança das edificações e dos operadores.
2	365 dias	OBSERVAÇÃO	-

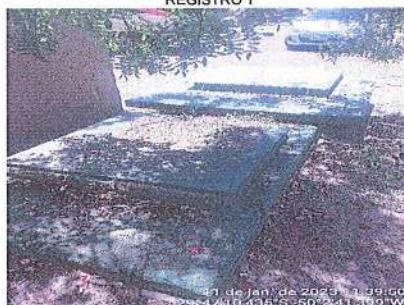
REGISTRO 1

NC	CÓDIGO DA NC	UNIDADE	EBE Lagos Park (EBE 3A)
45	4.1	CONSTATAÇÃO	A EBE não estava identificada.
GRUPO	PRAZO	NÃO CONFORMIDADE	Inexistência de placa de identificação na área da EBE.
2	08/07/2023	OBSERVAÇÃO	Transferida da NC 49 do RTFA 60/2022

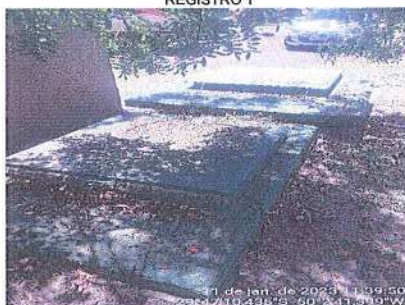
REGISTRO 1

NC	CÓDIGO DA NC	UNIDADE	EBE Lagos Park (EBE 3A)
46	4.2	CONSTATAÇÃO	Não havia cadeado na tampa sobre as válvulas de manobra, o que permite o acesso por pessoas não autorizadas.
GRUPO	PRAZO	NÃO CONFORMIDADE	Falta de conservação e manutenção preventiva da unidade.
2	08/07/2023	OBSERVAÇÃO	Transferida da NC 48 do RTFA 60/2022

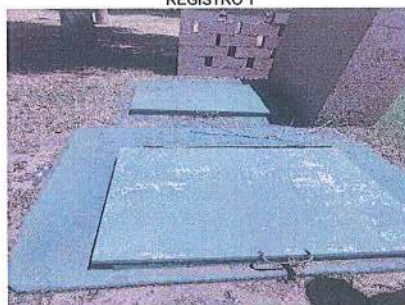
REGISTRO 1

NC	CÓDIGO DA NC	UNIDADE	EBE Lagos Park (EBE 3B)
47	4.1	CONSTATAÇÃO	A EBE não estava identificada.
GRUPO	PRAZO	NÃO CONFORMIDADE	Inexistência de placa de identificação na área da EBE.
2	365 dias	OBSERVAÇÃO	-

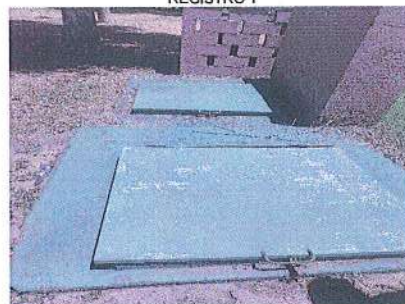
REGISTRO 1

NC	CÓDIGO DA NC	UNIDADE	EBE Lagos Park (EBE 3B)
48	4.2	CONSTATAÇÃO	Não havia cadeado na tampa sobre as válvulas de manobra, o que permite o acesso por pessoas não autorizadas.
GRUPO	PRAZO	NÃO CONFORMIDADE	Falta de conservação e manutenção preventiva da unidade.
2	365 dias	OBSERVAÇÃO	-

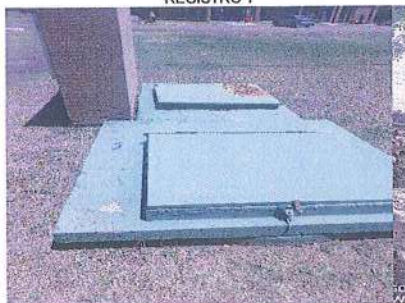
REGISTRO 1

NC	CÓDIGO DA NC	UNIDADE	EBE Lagos Park (EBE 3C)
49	4.1	CONSTATAÇÃO	A EBE não estava identificada.
GRUPO	PRAZO	NÃO CONFORMIDADE	Inexistência de placa de identificação na área da EBE.
2	365 dias	OBSERVAÇÃO	-

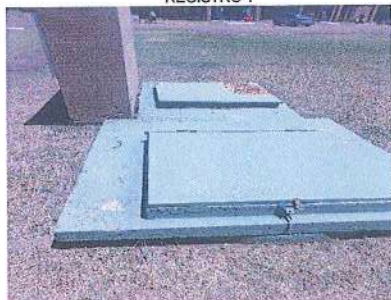
REGISTRO 1

NC	CÓDIGO DA NC	UNIDADE	EBE Lagos Park (EBE 3C)
50	4.2	CONSTATAÇÃO	Não havia cadeado na tampa sobre as válvulas de manobra, o que permite o acesso por pessoas não autorizadas.
GRUPO	PRAZO	NÃO CONFORMIDADE	Falta de conservação e manutenção preventiva da unidade.
2	365 dias	OBSERVAÇÃO	-

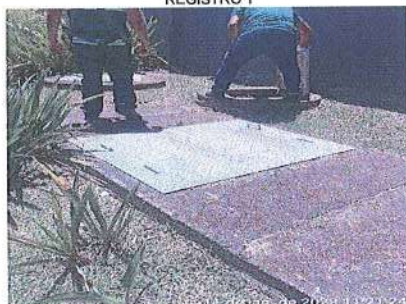
REGISTRO 1

NC	CÓDIGO DA NC	UNIDADE	EBE Ilhas Park (EBE 8A)
51	4.1	CONSTATAÇÃO	A EBE não estava identificada.
GRUPO	PRAZO	NÃO CONFORMIDADE	Inexistência de placa de identificação na área da EBE.
2	365 dias	OBSERVAÇÃO	-

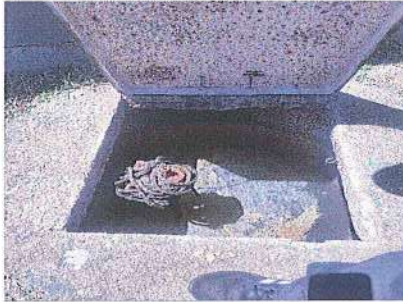
REGISTRO 1

NC	CÓDIGO DA NC	UNIDADE	EBE Ilhas Park (EBE 8A)
52	4.8	CONSTATAÇÃO	A estação de bombeamento estava com problema no funcionamento.
GRUPO	PRAZO	NÃO CONFORMIDADE	Falta de conservação e manutenção preventiva da unidade.
2	365 dias	OBSERVAÇÃO	-

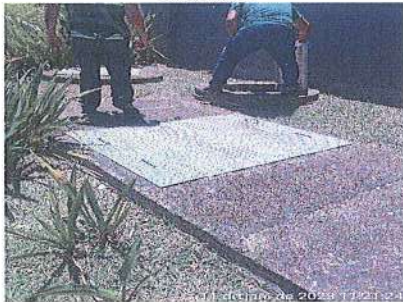
REGISTRO 1

NC	CÓDIGO DA NC	UNIDADE	EBE Ilhas Park (EBE 8A)
53	4.2	CONSTATAÇÃO	Não havia cadeado na tampa sobre as válvulas de manobra, o que permite o acesso por pessoas não autorizadas.
GRUPO	PRAZO	NÃO CONFORMIDADE	Falta de conservação e manutenção preventiva da unidade.
2	365 dias	OBSERVAÇÃO	-

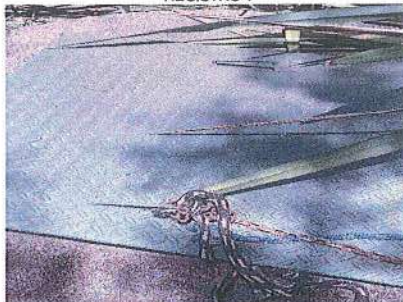
REGISTRO 1

NC	CÓDIGO DA NC	UNIDADE	EBE Ilhas Park (EBE 8B)
54	4.2	CONSTATAÇÃO	Não havia cadeado na tampa da bomba e da caixa de manobra, o que permite o acesso por pessoas não autorizadas.
GRUPO	PRAZO	NÃO CONFORMIDADE	Falta de conservação e manutenção preventiva da unidade.
2	365 dias	OBSERVAÇÃO	-

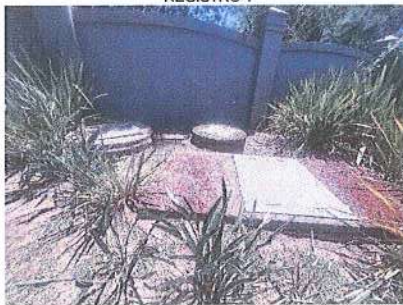
REGISTRO 1

NC	CÓDIGO DA NC	UNIDADE	EBE Ilhas Park (EBE 8B)
55	4.1	CONSTATAÇÃO	A EBE não estava identificada.
GRUPO	PRAZO	NÃO CONFORMIDADE	Inexistência de placa de identificação na área da EBE.
2	365 dias	OBSERVAÇÃO	-

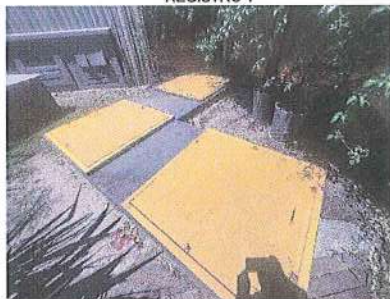
REGISTRO 1

NC	CÓDIGO DA NC	UNIDADE	EBE Ilhas Park (EBE 8C)
56	4.1	CONSTATAÇÃO	A EBE não estava identificada.
GRUPO	PRAZO	NÃO CONFORMIDADE	Inexistência de placa de identificação na área da EBE.
2	08/07/2023	OBSERVAÇÃO	Transferida da NC 50 do RTFA 60/2022

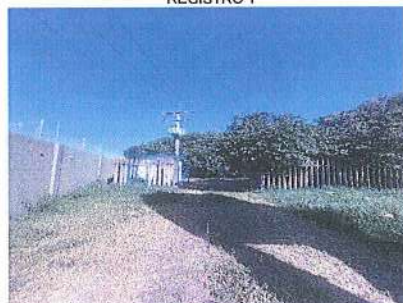
REGISTRO 1

NC	CÓDIGO DA NC	UNIDADE	EBE 2.1
57	4.1	CONSTATAÇÃO	A EBE não possui placa de identificação.
GRUPO	PRAZO	NÃO CONFORMIDADE	Inexistência de placa de identificação na área da EBE.
2	08/07/2023	OBSERVAÇÃO	Transferida da NC 51 do RTFA 60/2022

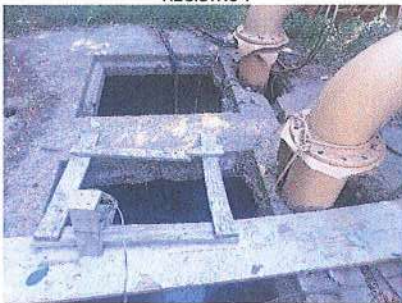
REGISTRO 1

NC	CÓDIGO DA NC	UNIDADE	EBE 2.1
59	4.7	CONSTATAÇÃO	Ausência de tampa de proteção no poço de sucção da EBE.
GRUPO	PRAZO	NÃO CONFORMIDADE	Não proporcionar a segurança das edificações e dos operadores.
2	08/07/2023	OBSERVAÇÃO	Transferida da NC 53 do RTFA 60/2022

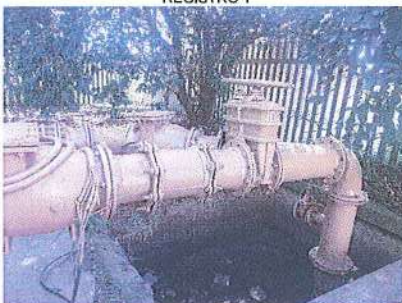
REGISTRO 1

NC	CÓDIGO DA NC	UNIDADE	EBE 2.1
60	4.7	CONSTATAÇÃO	Ausência de grelha nas estruturas de manobra da EBE.
GRUPO	PRAZO	NÃO CONFORMIDADE	Não proporcionar a segurança das edificações e dos operadores.
2	08/07/2023	OBSERVAÇÃO	Transferida da NC 54 do RTFA 60/2022

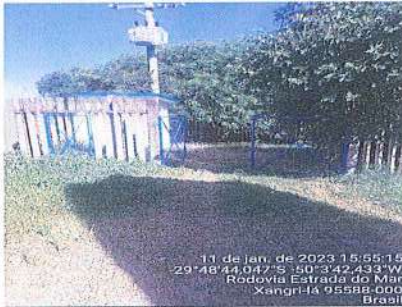
REGISTRO 1

NC	CÓDIGO DA NC	UNIDADE	EBE 2.1
61	4.2	CONSTATAÇÃO	O portão da estação de bombeamento de esgoto estava aberto e sem cadeado.
GRUPO	PRAZO	NÃO CONFORMIDADE	Não isolar a área dando condição ao acesso de pessoas não-autorizadas e sem garantir bom estado de limpeza do local.
2	365 dias	OBSERVAÇÃO	-

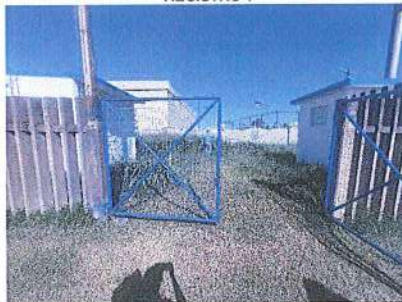
REGISTRO 1

NC	CÓDIGO DA NC	UNIDADE	EBE 2.2
62	4.1	CONSTATAÇÃO	A EBE não possui placa de identificação.
GRUPO	PRAZO	NÃO CONFORMIDADE	Inexistência de placa de identificação na área da EBE.
2	365 diass	OBSERVAÇÃO	-

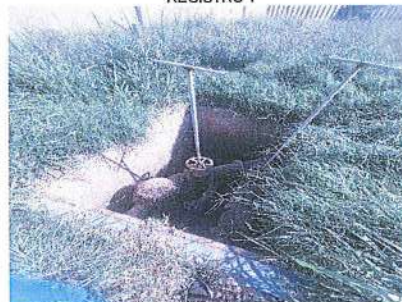
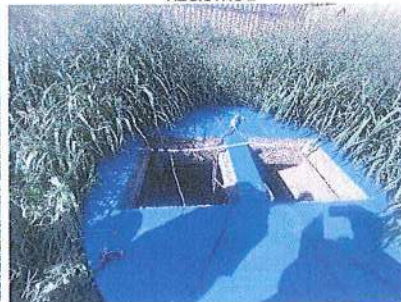
NC	CÓDIGO DA NC	UNIDADE	EBE 2.2
63	4.7	CONSTATAÇÃO	Excesso de vegetação na área da estrutura.
GRUPO	PRAZO	NÃO CONFORMIDADE	Falta de conservação e manutenção preventiva de unidade.
2	365 dias	OBSERVAÇÃO	-

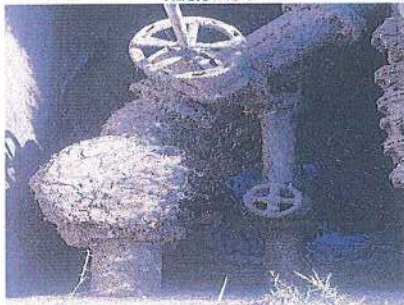
REGISTRO 1

NC	CÓDIGO DA NC	UNIDADE	EBE 2.2
64	4.7	CONSTATAÇÃO	Lodo acumulado nas estruturas de manobra.
GRUPO	PRAZO	NÃO CONFORMIDADE	Falta de conservação e manutenção preventiva de unidade.
2	365 dias	OBSERVAÇÃO	-

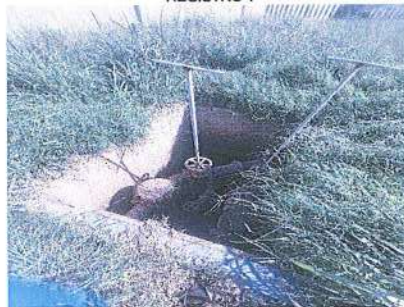
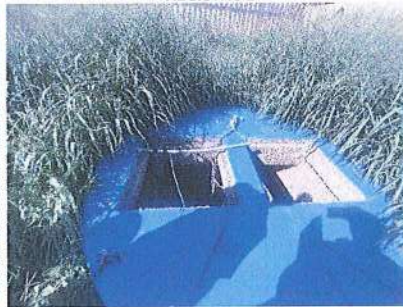
NC	CÓDIGO DA NC	UNIDADE	EBE 2.2
65	4.7	CONSTATAÇÃO	Ausência de dispositivo de proteção contra queda nas estruturas de manobra da EBE.
GRUPO	PRAZO	NÃO CONFORMIDADE	Falta de conservação e manutenção preventiva de unidade.
2	365 dias	OBSERVAÇÃO	-

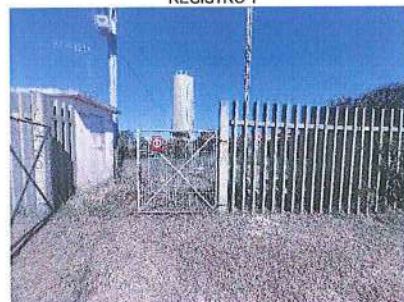
REGISTRO 1

NC	CÓDIGO DA NC	UNIDADE	EBE 3.1
66	4.1	CONSTATAÇÃO	A EBE não possui placa de identificação.
GRUPO	PRAZO	NÃO CONFORMIDADE	Inexistência de placa de identificação na área da EBE.
2	365 dias	OBSERVAÇÃO	-

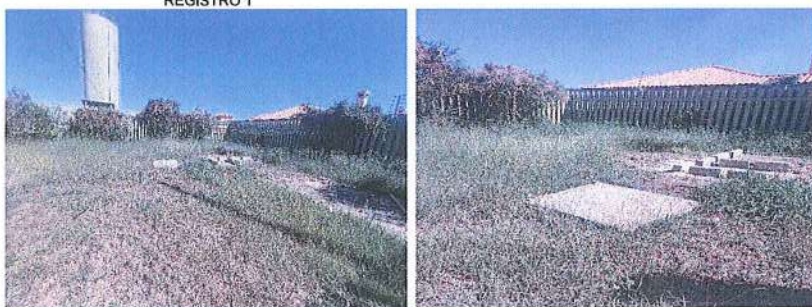
REGISTRO 1

NC	CÓDIGO DA NC	UNIDADE	EBE 3.1
67	4.7	CONSTATAÇÃO	Excesso de vegetação na área da estrutura.
GRUPO	PRAZO	NÃO CONFORMIDADE	Falta de conservação e manutenção preventiva de unidade.
2	365 dias	OBSERVAÇÃO	-

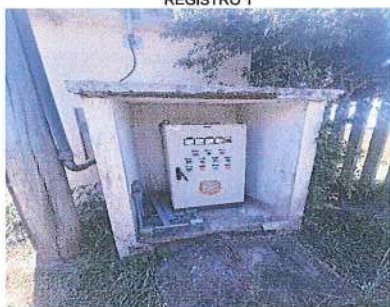
REGISTRO 1

NC	CÓDIGO DA NC	UNIDADE	EBE 3.1
68	3.20	CONSTATAÇÃO	A tampa do quadro de comando estava danificada.
GRUPO	PRAZO	NÃO CONFORMIDADE	Não proporcionar a segurança das edificações e dos operadores.
2	365 dias	OBSERVAÇÃO	-

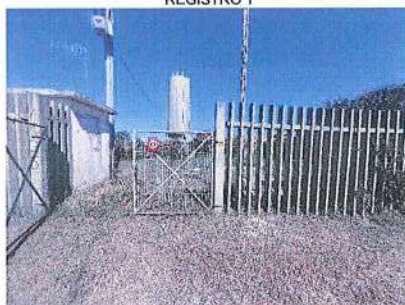
REGISTRO 1

NC	CÓDIGO DA NC	UNIDADE	EBE 3.1
69	4.2	CONSTATAÇÃO	O portão da estação de bombeamento de esgoto estava aberto e sem cadeado.
GRUPO	PRAZO	NÃO CONFORMIDADE	Não isolar a área dando condição ao acesso de pessoas não-autorizadas e sem garantir bom estado de limpeza do local.
2	365 dias	OBSERVAÇÃO	-

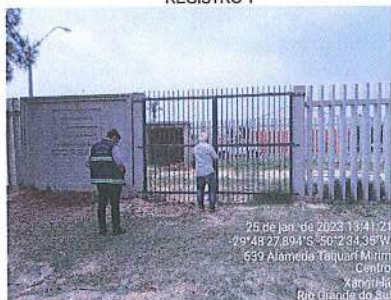
REGISTRO 1

NC	CÓDIGO DA NC	UNIDADE	EBE 2.3
70	4.1	CONSTATAÇÃO	A EBE não possui placa de identificação.
GRUPO	PRAZO	NÃO CONFORMIDADE	Inexistência de placa de identificação na área da EBE.
2	08/07/2023	OBSERVAÇÃO	Transferida da NC 59 do RTFA 60/2022

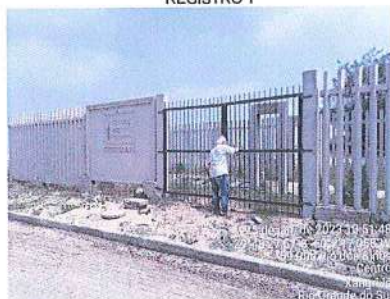
REGISTRO 1

NC	CÓDIGO DA NC	UNIDADE	EBE 4.1
71	4.1	CONSTATAÇÃO	A EBE não possui placa de identificação.
GRUPO	PRAZO	NÃO CONFORMIDADE	Inexistência de placa de identificação na área da EBE.
2	08/07/2023	OBSERVAÇÃO	Transferida da NC 62 do RTFA 60/2022

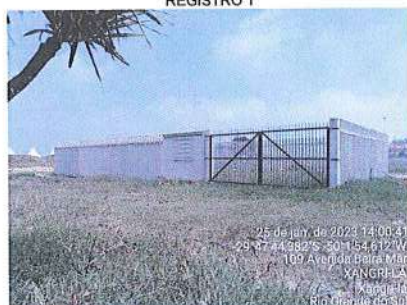
REGISTRO 1

NC	CÓDIGO DA NC	UNIDADE	EBE 4.1
72	4.1	CONSTATAÇÃO	A EBE não possui placa de identificação.
GRUPO	PRAZO	NÃO CONFORMIDADE	Inexistência de placa de identificação na área da EBE.
2	08/07/2023	OBSERVAÇÃO	Transferida da NC 66 do RTFA 60/2022

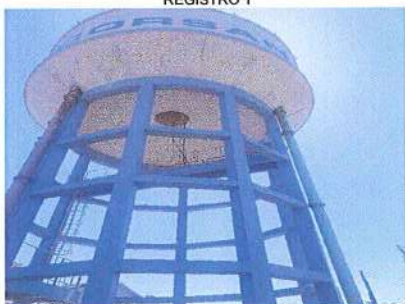
REGISTRO 1

NC	CÓDIGO DA NC	UNIDADE	R8
73	6.1	CONSTATAÇÃO	O reservatório não possui placa de identificação.
GRUPO	PRAZO	NÃO CONFORMIDADE	Inexistência de placa de identificação na área do reservatório.
2	08/07/2023	OBSERVAÇÃO	Transferida da NC 70 do RTFA 60/2022

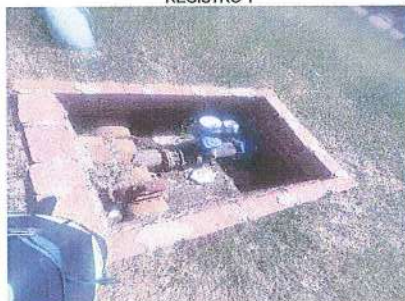
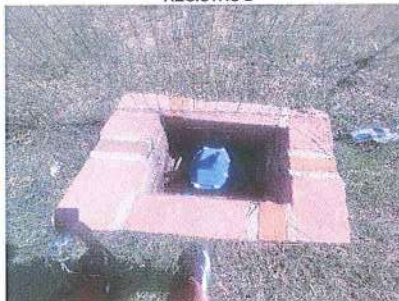
NC	CÓDIGO DA NC	UNIDADE	R8
74	6.11	CONSTATAÇÃO	Ausência de tampa ou grade na caixa de manobra, sendo que inclusive uma das estruturas estava localizada fora da área do reservatório.
GRUPO	PRAZO	NÃO CONFORMIDADE	Falta de conservação e manutenção preventiva da unidade.
2	08/07/2023	OBSERVAÇÃO	Transferida da NC 73 do RTFA 60/2022

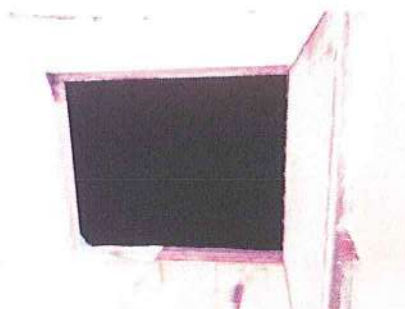
NC	CÓDIGO DA NC	UNIDADE	R8
75	6.11	CONSTATAÇÃO	Ausência de tampa ou grade na caixa de manobra, sendo que inclusive uma das estruturas estava localizada fora da área do reservatório.
GRUPO	PRAZO	NÃO CONFORMIDADE	Ausência de abertura de inspeção fechada com tampa inteiriça dotada de dispositivo e travamento.
2	180 dias	OBSERVAÇÃO	-

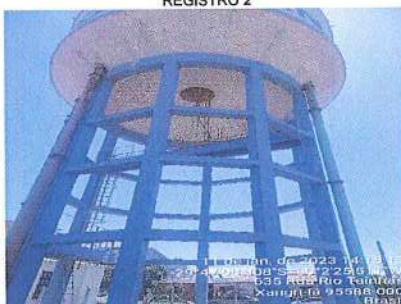
REGISTRO 2

NC	CÓDIGO DA NC	UNIDADE	R8
76	6.3	CONSTATAÇÃO	Verificou-se a existência de vazamentos na estrutura do reservatório.
GRUPO	PRAZO	NÃO CONFORMIDADE	Perda de água e/ou não executar redução de perdas.
2	08/07/2023	OBSERVAÇÃO	Transferida da NC 72 do RTFA 60/2022

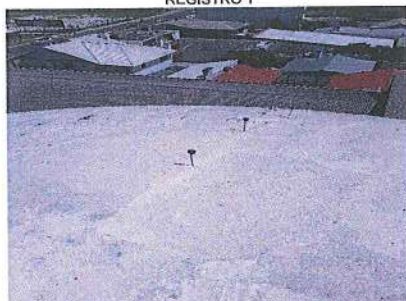
REGISTRO 1

NC	CÓDIGO DA NC	UNIDADE	R8
77	6.8	CONSTATAÇÃO	O para-raio estava na horizontal, ou seja, não estava disposto de forma adequada.
GRUPO	PRAZO	NÃO CONFORMIDADE	Não existe no topo do reservatório para-raios e/ou luz de sinalização de obstáculo elevado em perfeitas condições.
2	08/07/2023	OBSERVAÇÃO	Transferida da NC 74 do RTFA 60/2022

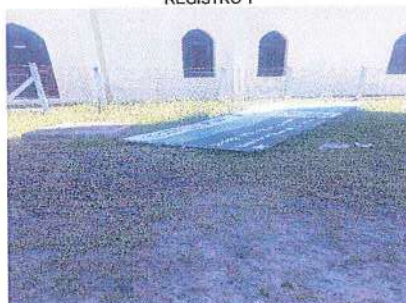
REGISTRO 1

NC	CÓDIGO DA NC	UNIDADE	R8
78	6.11	CONSTATAÇÃO	A placa de identificação da obra estava depositada na área do reservatório.
GRUPO	PRAZO	NÃO CONFORMIDADE	Ausência de abertura de inspeção fechada com tampa inteiriça dotada de dispositivo e travamento.
2	365 dias	OBSERVAÇÃO	-

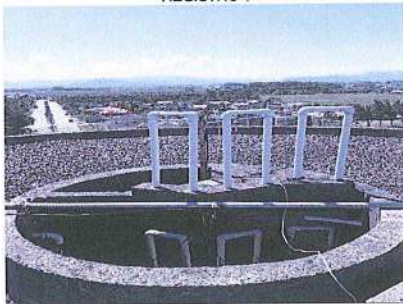
REGISTRO 1

NC	CÓDIGO DA NC	UNIDADE	R9 (Vila Resort)
79	6.8	CONSTATAÇÃO	O para-raios estava na horizontal, ou seja, não estava disposto de forma adequada.
GRUPO	PRAZO	NÃO CONFORMIDADE	Não existe no topo do reservatório para-raios e/ou luz de sinalização de obstáculo elevado em perfeitas condições.
2	08/07/2023	OBSERVAÇÃO	Transferida da NC 81 do RTFA 60/2022

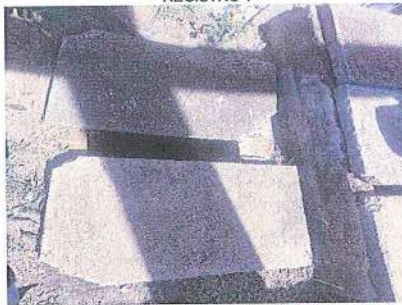
REGISTRO 1

NC	CÓDIGO DA NC	UNIDADE	R9 (Vila Resort)
80	6.11	CONSTATAÇÃO	As estruturas não estavam adequadamente tampadas.
GRUPO	PRAZO	NÃO CONFORMIDADE	Não proporcionar a segurança das edificações e dos operadores.
2	08/07/2023	OBSERVAÇÃO	Transferida da NC 78 do RTFA 60/2022

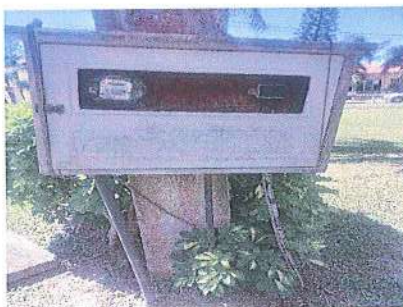
NC	CÓDIGO DA NC	UNIDADE	R9 (Vila Resort)
81	3.20	CONSTATAÇÃO	A tampa do quadro de força estava danificada.
GRUPO	PRAZO	NÃO CONFORMIDADE	Não proporcionar a segurança das edificações e dos operadores.
2	365 dias	OBSERVAÇÃO	-

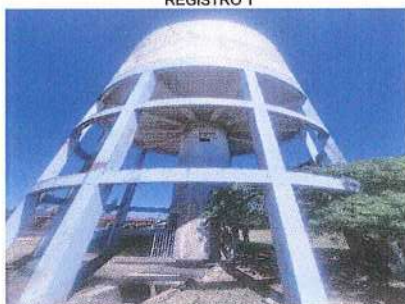
REGISTRO 1

NC	CÓDIGO DA NC	UNIDADE	R9 (Vila Resort)
82	6.1	CONSTATAÇÃO	O reservatório não possui placa de identificação.
GRUPO	PRAZO	NÃO CONFORMIDADE	Inexistência de placa de identificação na área do reservatório.
2	08/07/2023	OBSERVAÇÃO	Transferida da NC 77 do RTFA 60/2022

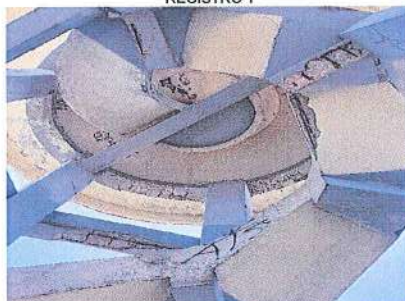
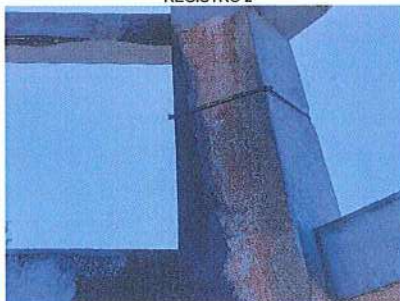
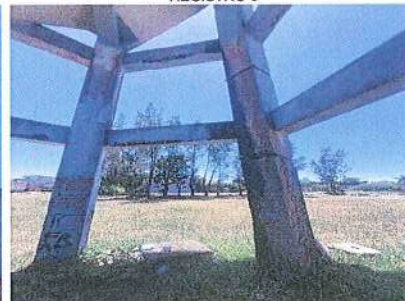
NC	CÓDIGO DA NC	UNIDADE	R10
83	6.11	CONSTATAÇÃO	O concreto do reservatório está danificado em diversos pontos.
GRUPO	PRAZO	NÃO CONFORMIDADE	Não proporcionar a segurança das edificações e dos operadores.
2	08/07/2023	OBSERVAÇÃO	Transferida da NC 85 do RTFA 60/2022

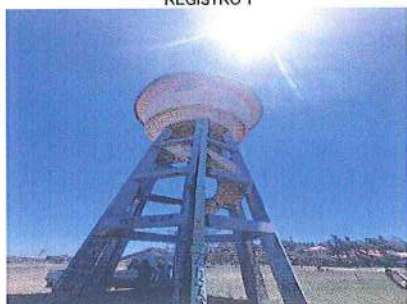
REGISTRO 1

NC	CÓDIGO DA NC	UNIDADE	R10
85	6.1	CONSTATAÇÃO	O reservatório não possui placa de identificação.
GRUPO	PRAZO	NÃO CONFORMIDADE	Inexistência de placa de identificação na área do reservatório.
2	08/07/2023	OBSERVAÇÃO	Transferida da NC 82 do RTFA 60/2022

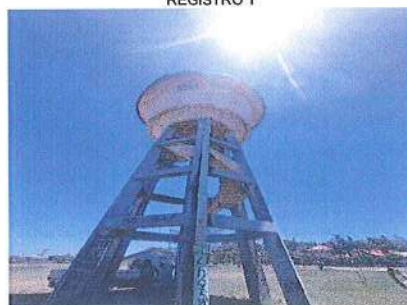
REGISTRO 1

NC	CÓDIGO DA NC	UNIDADE	R10
86	6.2	CONSTATAÇÃO	O reservatório não possui cercamento impedido o acesso de pessoas não autorizadas.
GRUPO	PRAZO	NÃO CONFORMIDADE	Não isolar a área dando condição ao acesso de pessoas não-autorizadas e sem garantir bom estado de limpeza do local.
2	08/07/2023	OBSERVAÇÃO	Transferida da NC 83 do RTFA 60/2022

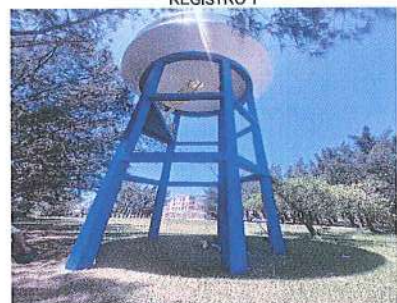
REGISTRO 1

NC	CÓDIGO DA NC	UNIDADE	R11
87	6.2	CONSTATAÇÃO	O reservatório não possui placa de identificação.
GRUPO	PRAZO	NÃO CONFORMIDADE	Inexistência de placa de identificação na área do reservatório.
2	08/07/2023	OBSERVAÇÃO	Transferida da NC 89 do RTFA 60/2022

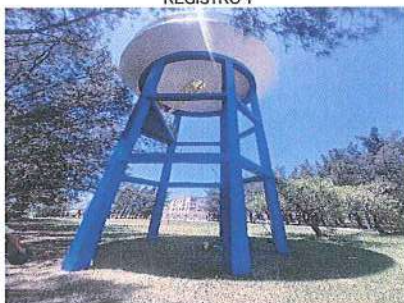
REGISTRO 1

NC	CÓDIGO DA NC	UNIDADE	R11
88	6.2	CONSTATAÇÃO	O reservatório não possui cercamento impedido o acesso de pessoas não autorizadas.
GRUPO	PRAZO	NÃO CONFORMIDADE	Não isolar a área dando condição ao acesso de pessoas não-autorizadas e sem garantir bom estado de limpeza do local.
2	365 dias	OBSERVAÇÃO	-

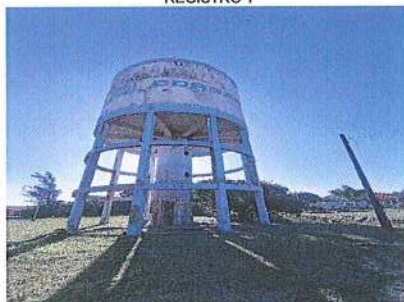
REGISTRO 1

NC	CÓDIGO DA NC	UNIDADE	R12
89	6.2	CONSTATAÇÃO	O reservatório não possui cercamento impedido o acesso de pessoas não autorizadas.
GRUPO	PRAZO	NÃO CONFORMIDADE	Não isolar a área dando condição ao acesso de pessoas não-autorizadas e sem garantir bom estado de limpeza do local.
2	08/07/2023	OBSERVAÇÃO	Transferida da NC 95 do RTFA 60/2022

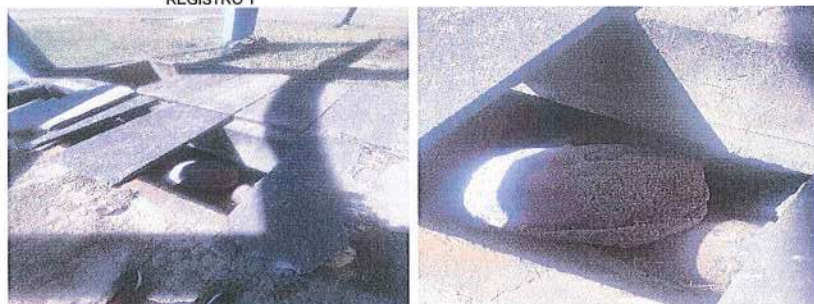
REGISTRO 1

NC	CÓDIGO DA NC	UNIDADE	R12
90	6.11	CONSTATAÇÃO	As estruturas de manobra não estavam adequadamente tampadas.
GRUPO	PRAZO	NÃO CONFORMIDADE	Não proporcionar a segurança das edificações e dos operadores.
2	08/07/2023	OBSERVAÇÃO	Transferida da NC 96 do RTFA 60/2022

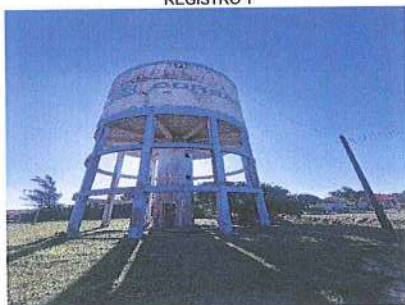
REGISTRO 1

NC	CÓDIGO DA NC	UNIDADE	R12
91	6.1	CONSTATAÇÃO	O reservatório não possui placa de identificação.
GRUPO	PRAZO	NÃO CONFORMIDADE	Inexistência de placa de identificação na área do reservatório.
2	08/07/2023	OBSERVAÇÃO	Transferida da NC 94 do RTFA 60/2022

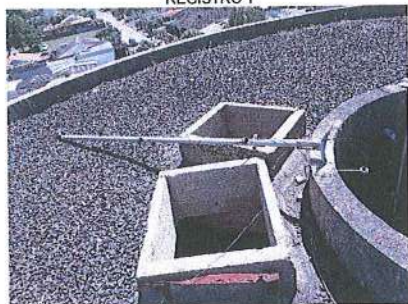
REGISTRO 1

NC	CÓDIGO DA NC	UNIDADE	R12
92	6.8	CONSTATAÇÃO	O para-raios estava na horizontal, ou seja, não estava disposto de forma adequada. E não havia lâmpada de sinalização de obstáculo.
GRUPO	PRAZO	NÃO CONFORMIDADE	Não existe no topo do reservatório para-raios e/ou luz de sinalização de obstáculo elevado em perfeitas condições.
2	08/07/2023	OBSERVAÇÃO	Transferida da NC 98 do RTFA 60/2022

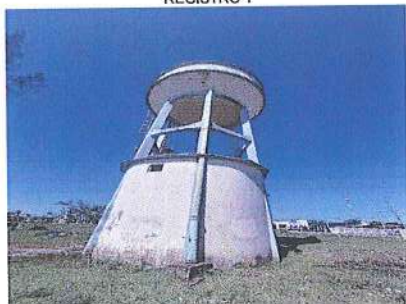
REGISTRO 1

NC	CÓDIGO DA NC	UNIDADE	R14
93	6.1	CONSTATAÇÃO	O reservatório não possui placa de identificação.
GRUPO	PRAZO	NÃO CONFORMIDADE	Inexistência de placa de identificação na área do reservatório.
2	08/07/2023	OBSERVAÇÃO	Transferida da NC 99 do RTFA 60/2022

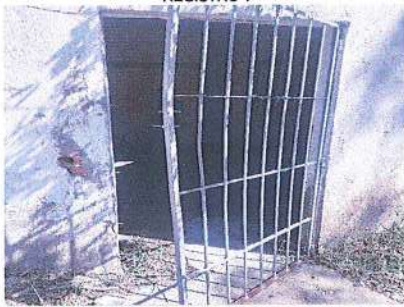
REGISTRO 1

NC	CÓDIGO DA NC	UNIDADE	R14
94	6.2	CONSTATAÇÃO	O reservatório não possui cercamento impedido o acesso de pessoas não autorizadas.
GRUPO	PRAZO	NÃO CONFORMIDADE	Não isolar a área dando condição ao acesso de pessoas não-autorizadas e sem garantir bom estado de limpeza do local.
2	08/07/2023	OBSERVAÇÃO	Transferida da NC 100 do RTFA 60/2022

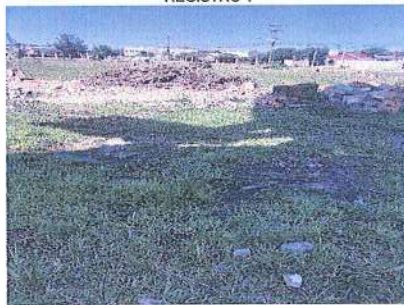
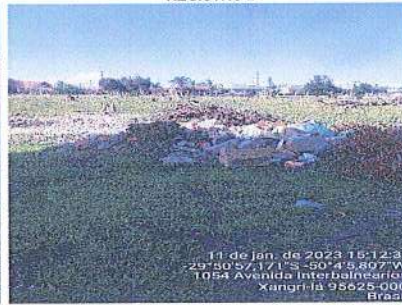
NC	CÓDIGO DA NC	UNIDADE	R14
95	6.12	CONSTATAÇÃO	Verificou-se a presença de resíduos espalhados na área do reservatório.
GRUPO	PRAZO	NÃO CONFORMIDADE	Falta de conservação e manutenção preventiva da unidade.
2	08/07/2023	OBSERVAÇÃO	Transferida da NC 101 do RTFA 60/2022

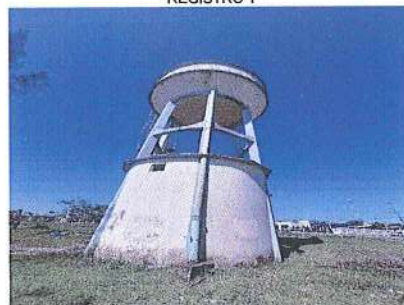
REGISTRO 1

NC	CÓDIGO DA NC	UNIDADE	R14
96	6.9	CONSTATAÇÃO	As escadas de acesso ao reservatórios não são seguras.
GRUPO	PRAZO	NÃO CONFORMIDADE	Não proporcionar a segurança das edificações e dos operadores.
2	08/07/2023	OBSERVAÇÃO	Transferida da NC 103 do RTFA 60/2022

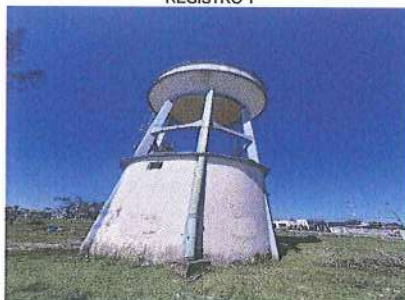
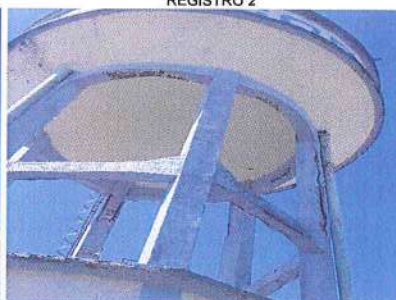
NC	CÓDIGO DA NC	UNIDADE	R14
97	6.11	CONSTATAÇÃO	O concreto do reservatório está danificado em diversos pontos.
GRUPO	PRAZO	NÃO CONFORMIDADE	Não proporcionar a segurança das edificações e dos operadores.
2	365 dias	OBSERVAÇÃO	-

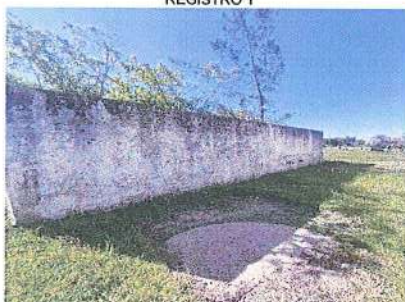
REGISTRO 1

NC	CÓDIGO DA NC	UNIDADE	Decantador (desativado)
99	6.12	CONSTATAÇÃO	O decantador desativado presente na área em que está instalado o reservatório está em mau estado de conservação, proporcionando a proliferação de vetores.
GRUPO	PRAZO	NÃO CONFORMIDADE	Não isolar a área dando condição ao acesso de pessoas não-autorizadas e sem garantir bom estado de limpeza do local.
2	08/07/2023	OBSERVAÇÃO	Transferida da NC 106 do RTFA 60/2022

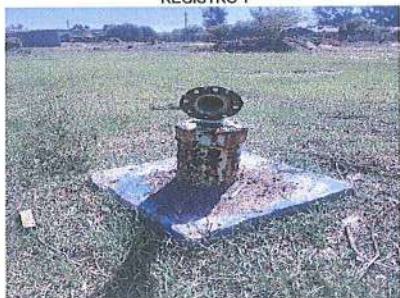
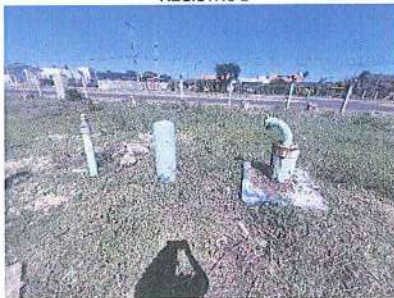
NC	CÓDIGO DA NC	UNIDADE	Poço desativado
100	1.11	CONSTATAÇÃO	O poço desativado não está tamponado.
GRUPO	PRAZO	NÃO CONFORMIDADE	Os poços improdutivos e/ou abandonados devem ser desinfectados e tamponados de forma segura, segundo a NBR 12.244/2006.
2	365 dias	OBSERVAÇÃO	-

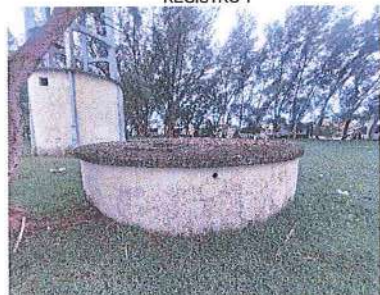
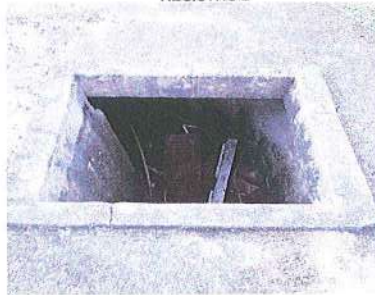
NC	CÓDIGO DA NC	UNIDADE	R14B (desativado)
101	6.12	CONSTATAÇÃO	Reservatório desativado com a abertura de inspeção aberta proporcionando a proliferação de vetores.
GRUPO	PRAZO	NÃO CONFORMIDADE	Falta de conservação e manutenção preventiva da unidade.
2	08/07/2023	OBSERVAÇÃO	Transferida da NC 104 do RTFA 60/2022

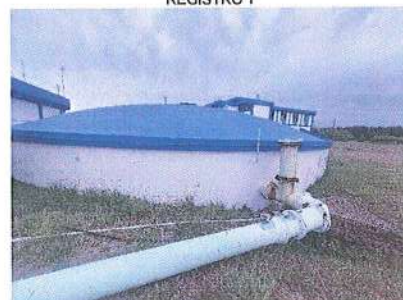
REGISTRO 1

NC	CÓDIGO DA NC	UNIDADE	R15 (ETA Atlântida Sul)
102	6.1	CONSTATAÇÃO	O reservatório não possui placa de identificação.
GRUPO	PRAZO	NÃO CONFORMIDADE	Inexistência de placa de identificação na área do reservatório.
2	08/07/2023	OBSERVAÇÃO	Transferida da NC 108 do RTFA 60/2022

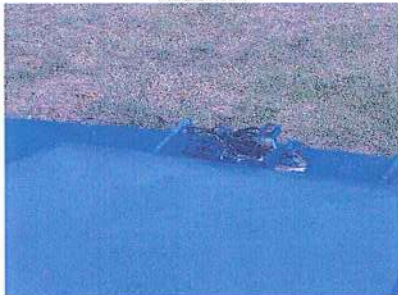
REGISTRO 1

NC	CÓDIGO DA NC	UNIDADE	R15 (ETA Atlântida Sul)
104	6.9	CONSTATAÇÃO	Fiação exposta na superfície do reservatório.
GRUPO	PRAZO	NÃO CONFORMIDADE	Não proporcionar a segurança das edificações e dos operadores.
2	365 dias	OBSERVAÇÃO	-

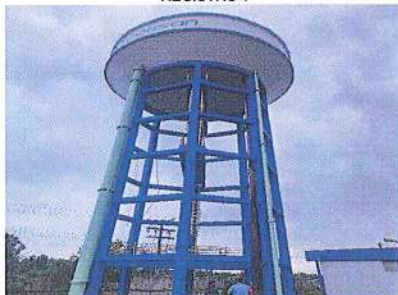
REGISTRO 1

NC	CÓDIGO DA NC	UNIDADE	R16 (ETA Atlântida Sul)
105	6.1	CONSTATAÇÃO	O reservatório não possui placa de identificação.
GRUPO	PRAZO	NÃO CONFORMIDADE	Inexistência de placa de identificação na área do reservatório.
2	08/07/2023	OBSERVAÇÃO	Transferida da NC 111 do RTFA 60/2022

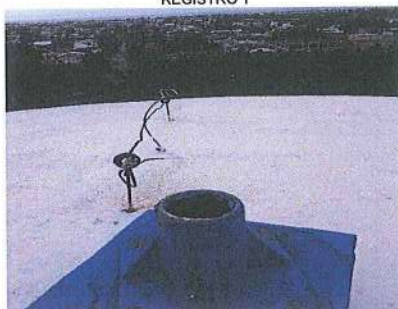
REGISTRO 1

NC	CÓDIGO DA NC	UNIDADE	R16 (ETA Atlântida Sul)
106	6.8	CONSTATAÇÃO	Não havia para-raios instalado no reservatório.
GRUPO	PRAZO	NÃO CONFORMIDADE	Não existe no topo do reservatório para-raios e/ou luz de sinalização de obstáculo elevado em perfeitas condições.
2	365 dias	OBSERVAÇÃO	-

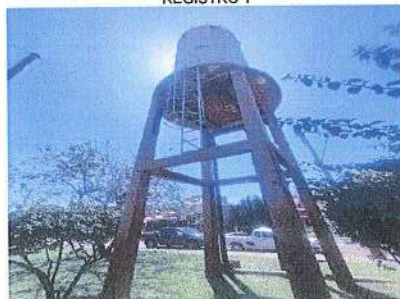
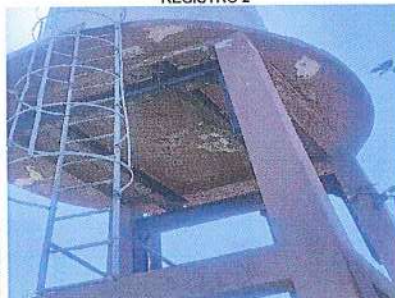
NC	CÓDIGO DA NC	UNIDADE	R17 (desativado)
108	6.11	CONSTATAÇÃO	A estrutura do reservatório não é segura e as escadas deste estão comprometidas.
GRUPO	PRAZO	NÃO CONFORMIDADE	Falta de conservação e manutenção preventiva da unidade.
2	365 dias	OBSERVAÇÃO	-

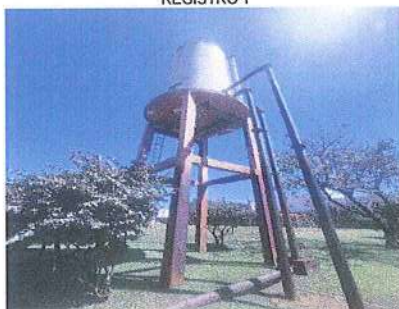
REGISTRO 1

NC	CÓDIGO DA NC	UNIDADE	R17 (desativado)
109	6.1	CONSTATAÇÃO	O reservatório não possui placa de identificação.
GRUPO	PRAZO	NÃO CONFORMIDADE	Inexistência de placa de identificação na área do reservatório.
2	365 dias	OBSERVAÇÃO	-

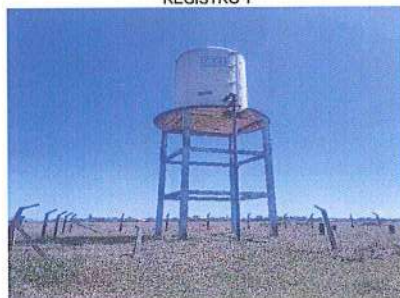
REGISTRO 1

NC	CÓDIGO DA NC	UNIDADE	R18 (desativado)
110	6.2	CONSTATAÇÃO	O reservatório não possui cercamento impedido o acesso de pessoas não autorizadas.
GRUPO	PRAZO	NÃO CONFORMIDADE	Não isolar a área dando condição ao acesso de pessoas não-autorizadas e sem garantir bom estado de limpeza do local.
2	08/07/2023	OBSERVAÇÃO	Transferida da NC 112 do RTFA 60/2022

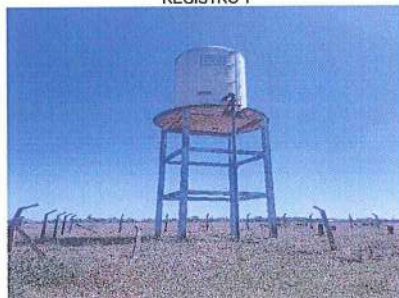
REGISTRO 1

NC	CÓDIGO DA NC	UNIDADE	R18 (desativado)
111	6.1	CONSTATAÇÃO	O reservatório não possui placa de identificação.
GRUPO	PRAZO	NÃO CONFORMIDADE	Inexistência de placa de identificação na área do reservatório.
2	365 dias	OBSERVAÇÃO	-

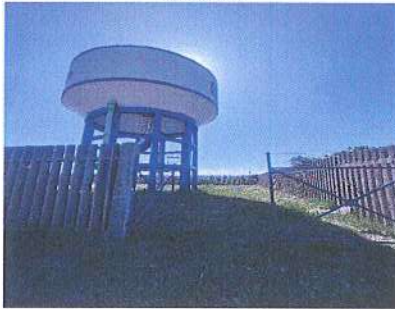
REGISTRO 1

NC	CÓDIGO DA NC	UNIDADE	R20
112	6.1	CONSTATAÇÃO	O reservatório não possui placa de identificação.
GRUPO	PRAZO	NÃO CONFORMIDADE	Inexistência de placa de identificação na área do reservatório.
2	08/07/2023	OBSERVAÇÃO	Transferida da NC 113 do RTFA 60/2022

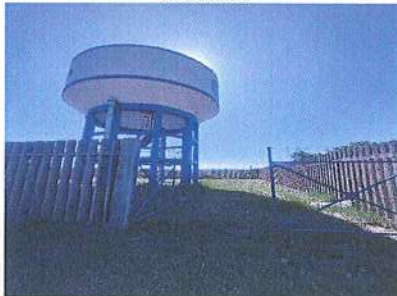
REGISTRO 1

NC	CÓDIGO DA NC	UNIDADE	R20
113	6.2	CONSTATAÇÃO	O portão não estava cadeado.
GRUPO	PRAZO	NÃO CONFORMIDADE	Não isolar a área dando condição ao acesso de pessoas não-autorizadas e sem garantir bom estado de limpeza do local.
2	08/07/2023	OBSERVAÇÃO	Transferida da NC 115 do RTFA 60/2022

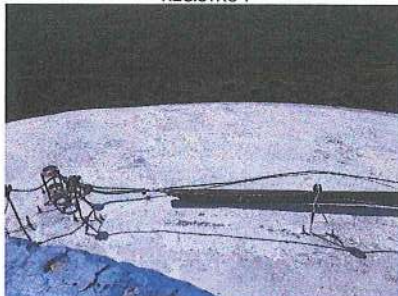
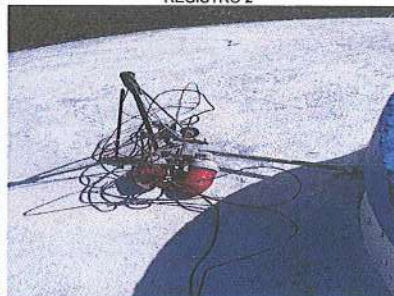
NC	CÓDIGO DA NC	UNIDADE	R20
114	6.8	CONSTATAÇÃO	A iluminação de sinalização estava quebrada e a haste do para-raios estava caída.
GRUPO	PRAZO	NÃO CONFORMIDADE	Não existe no topo do reservatório para-raios e/ou luz de sinalização de obstáculo elevado.
2	08/07/2023	OBSERVAÇÃO	Transferida da NC 117 do RTFA 60/2022

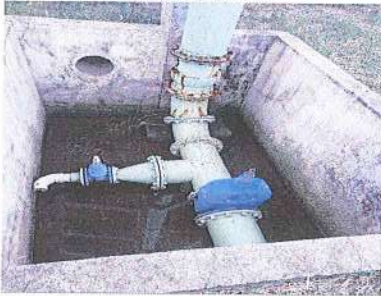
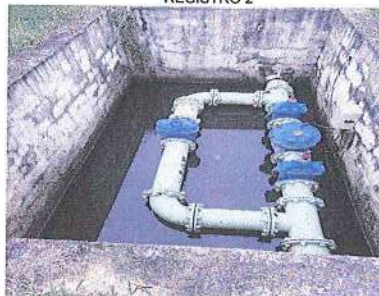
NC	CÓDIGO DA NC	UNIDADE	R20
115	6.11	CONSTATAÇÃO	Ausência de tampa ou grade na caixa de manobra, bem como havia água acumulada nas estruturas contribuindo para a proliferação dos vetores.
GRUPO	PRAZO	NÃO CONFORMIDADE	Não proporcionar a segurança das edificações e dos operadores.
2	08/07/2023	OBSERVAÇÃO	Transferida da NC 116 do RTFA 60/2022

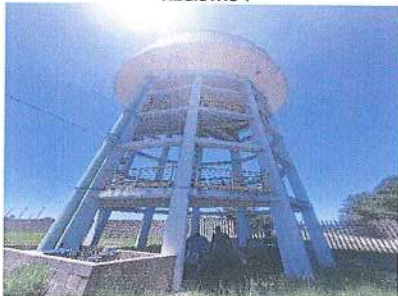
REGISTRO 1

NC	CÓDIGO DA NC	UNIDADE	R23
117	6.3	CONSTATAÇÃO	Verificou-se a existência de vazamentos na estrutura do reservatório.
GRUPO	PRAZO	NÃO CONFORMIDADE	Perda de água e/ou não executar redução de perdas.
2	365 dias	OBSERVAÇÃO	-
