REGULAÇÃO RELATÓRIO TÉCNICO DE FISCALIZAÇÃO N. 003-P/2023 – RTF

Fiscalização no Sistema de Abastecimento
de Água e Sistema de Esgotamento
Sanitário de Xangri-lá/RS.

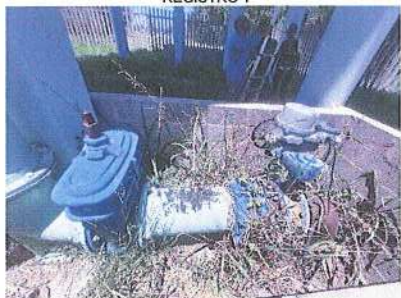
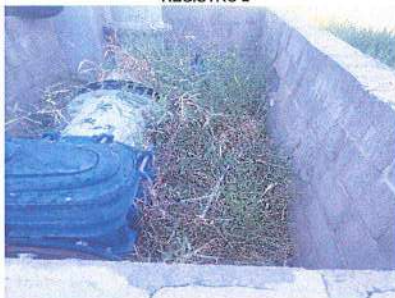
REGISTRO 1

NC	CÓDIGO DA NC	UNIDADE	R23
118	6.2	CONSTATAÇÃO	Presença de vegetação excessiva nas estruturas do reservatório.
GRUPO	PRAZO	NÃO CONFORMIDADE	Falta de conservação e manutenção preventiva da unidade.
2	08/07/2023	OBSERVAÇÃO	Transferida da NC 119 do RTFA 60/2022

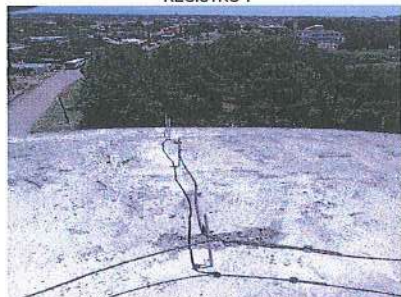
REGISTRO 1

NC	CÓDIGO DA NC	UNIDADE	R23
120	6.8	CONSTATAÇÃO	O cabo do para-raios localizado no solo estava cortado.
GRUPO	PRAZO	NÃO CONFORMIDADE	Não existe no topo do reservatório para-raios e/ou luz de sinalização de obstáculo elevado.
2	08/07/2023	OBSERVAÇÃO	Transferida da NC 121 do RTFA 60/2022

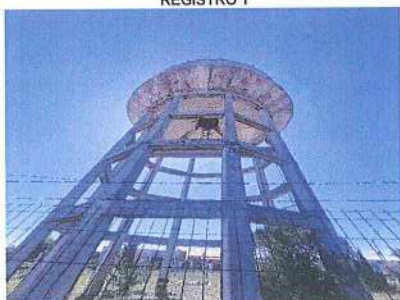
REGISTRO 1

NC	CÓDIGO DA NC	UNIDADE	R25
121	6.1	CONSTATAÇÃO	O reservatório não possui placa de identificação.
GRUPO	PRAZO	NÃO CONFORMIDADE	Inexistência de placa de identificação na área do reservatório.
2	08/07/2023	OBSERVAÇÃO	Transferida da NC 124 do RTFA 60/2022

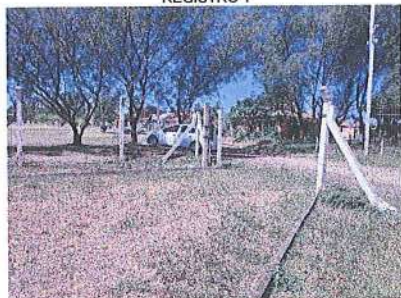
REGISTRO 1

NC	CÓDIGO DA NC	UNIDADE	R25
122	6.2	CONSTATAÇÃO	Ausência de portão na área do reservatório.
GRUPO	PRAZO	NÃO CONFORMIDADE	Não isolar a área dando condição ao acesso de pessoas não-autorizadas e sem garantir bom estado de limpeza do local.
2	08/07/2023	OBSERVAÇÃO	Transferida da NC 125 do RTFA 60/2022

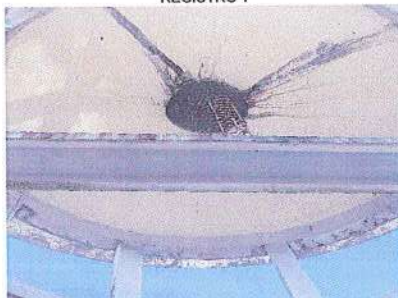
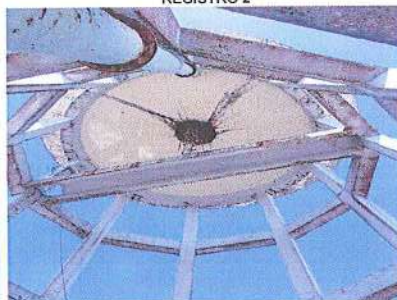
REGISTRO 1

NC	CÓDIGO DA NC	UNIDADE	R25
123	6.12	CONSTATAÇÃO	Presença de ninho de passáreo no acesso à parte superior do reservatório.
GRUPO	PRAZO	NÃO CONFORMIDADE	Falta de conservação e manutenção preventiva da unidade.
2	08/07/2023	OBSERVAÇÃO	Transferida da NC 126 do RTFA 60/2022

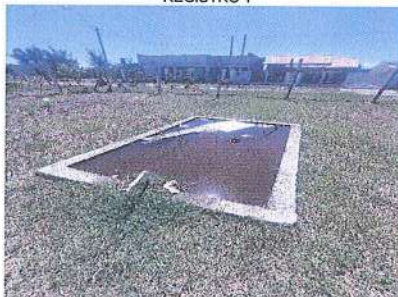
REGISTRO 1

NC	CÓDIGO DA NC	UNIDADE	R25
124	6.11	CONSTATAÇÃO	Ausência de tampa ou grade na caixa de manobra, bem como havia água acumulada nas estruturas contribuindo para a proliferação dos vetores.
GRUPO	PRAZO	NÃO CONFORMIDADE	Não proporcionar a segurança das edificações e dos operadores.
2	08/07/2023	OBSERVAÇÃO	Transferida da NC 127 do RTFA 60/2022

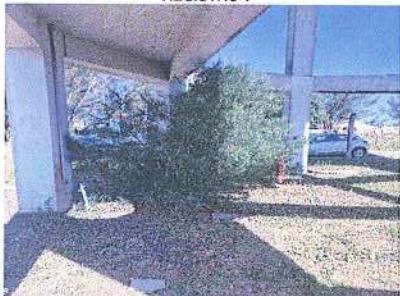
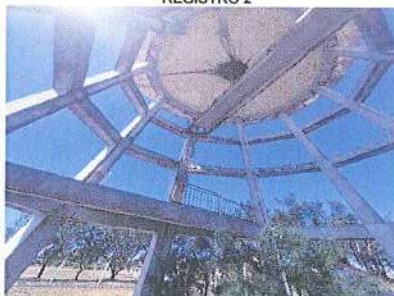
REGISTRO 1

NC	CÓDIGO DA NC	UNIDADE	R25
125	6.12	CONSTATAÇÃO	Presença de vegetação excessiva nas estruturas do reservatório.
GRUPO	PRAZO	NÃO CONFORMIDADE	Falta de conservação e manutenção preventiva da unidade.
2	08/07/2023	OBSERVAÇÃO	Transferida da NC 128 do RTFA 60/2022

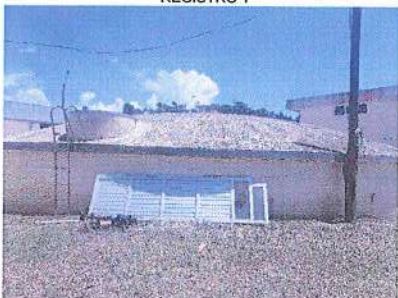
REGISTRO 1

NC	CÓDIGO DA NC	UNIDADE	RA (Capão da Canoa)
126	6.1	CONSTATAÇÃO	O reservatório não possui placa de identificação.
GRUPO	PRAZO	NÃO CONFORMIDADE	Inexistência de placa de identificação na área do reservatório.
2	08/07/2023	OBSERVAÇÃO	Transferida da NC 130 do RTFA 60/2022

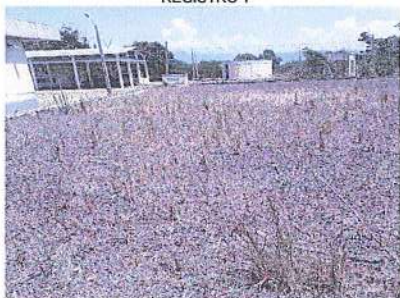
REGISTRO 1

NC	CÓDIGO DA NC	UNIDADE	RB (Capão da Canoa)
127	6.1	CONSTATAÇÃO	O reservatório não possui placa de identificação.
GRUPO	PRAZO	NÃO CONFORMIDADE	Inexistência de placa de identificação na área do reservatório.
2	08/07/2023	OBSERVAÇÃO	Transferida da NC 133 do RTFA 60/2022

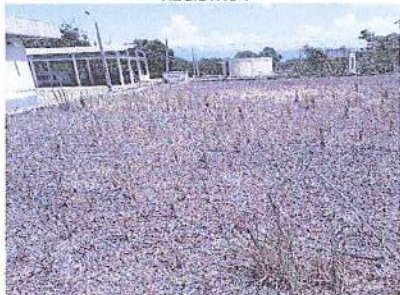
REGISTRO 1

NC	CÓDIGO DA NC	UNIDADE	RB (Capão da Canoa)
128	6.12	CONSTATAÇÃO	Presença de vegetação excessiva nas estruturas do reservatório.
GRUPO	PRAZO	NÃO CONFORMIDADE	Falta de conservação e manutenção preventiva da unidade.
2	08/07/2023	OBSERVAÇÃO	Transferida da NC 135 do RTFA 60/2022

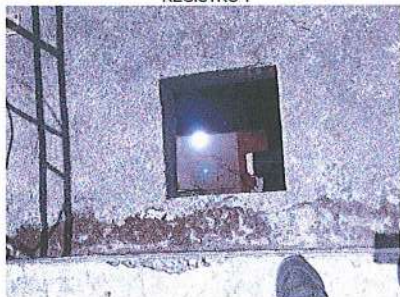
REGISTRO 1

NC	CÓDIGO DA NC	UNIDADE	RB (Capão da Canoa)
129	6.11	CONSTATAÇÃO	Ausência de tampa ou grade na caixa de manobra, sendo que inclusive uma das estruturas estava localizada fora da área do reservatório.
GRUPO	PRAZO	NÃO CONFORMIDADE	Ausência de abertura de inspeção fechada com tampa inteiriça dotada de dispositivo e travamento.
2	180 dias	OBSERVAÇÃO	-

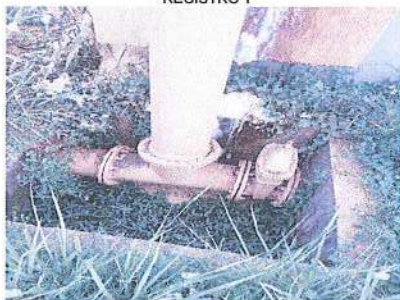
REGISTRO 1

NC	CÓDIGO DA NC	UNIDADE	ETE II
130	5.18	CONSTATAÇÃO	As estruturas de manobra não estão adequadamente protegidas.
GRUPO	PRAZO	NÃO CONFORMIDADE	Não proporcionar a segurança das edificações e dos operadores.
2	08/07/2023	OBSERVAÇÃO	Transferida da NC 140 do RTFA 60/2022

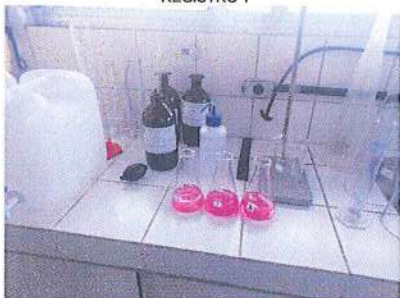
REGISTRO 1

NC	CÓDIGO DA NC	UNIDADE	ETE II
131	5.12	CONSTATAÇÃO	Não possui chuveiro de emergência para lavagem de olhos.
GRUPO	PRAZO	NÃO CONFORMIDADE	Não proporcionar a segurança das edificações e dos operadores.
2	08/07/2023	OBSERVAÇÃO	Transferida da NC 141 do RTFA 60/2022

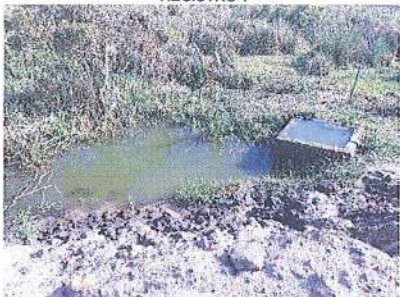
REGISTRO 1

NC	CÓDIGO DA NC	UNIDADE	ETE II
132	5.5	CONSTATAÇÃO	O efluente está sendo extravasado direto para o corpo hídrico.
GRUPO	PRAZO	NÃO CONFORMIDADE	Não atender a todos os padrões de emissão estabelecidos na licença.
2	30/06/2024	OBSERVAÇÃO	Ata 001/2023 - Reunião Extraordinária - Conselho Superior de Regulação (Transferida da NC 142 do TNC 060/2022)

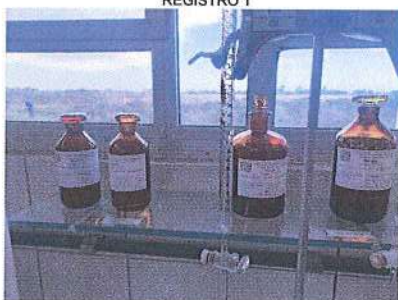
REGISTRO 1

NC	CÓDIGO DA NC	UNIDADE	ETE II
133	5.10	CONSTATAÇÃO	Ausência de registro da calibração dos equipamentos.
GRUPO	PRAZO	NÃO CONFORMIDADE	Ausência de evidência de calibração dos equipamentos.
2	90 dias	OBSERVAÇÃO	-

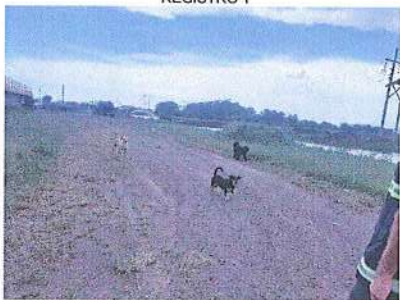
REGISTRO 1

NC	CÓDIGO DA NC	UNIDADE	ETE II
134	5.19	CONSTATAÇÃO	Verificou-se a presença de animais na área da ETE.
GRUPO	PRAZO	NÃO CONFORMIDADE	Presença ou indício de presença de animais nas instalações da ETE.
2	90 dias	OBSERVAÇÃO	-

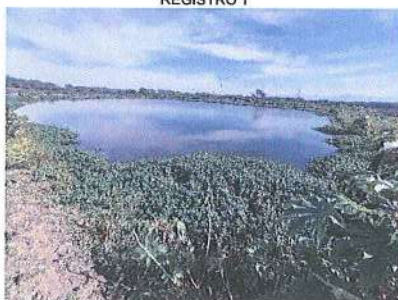
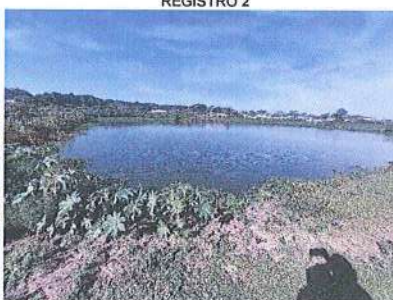
REGISTRO 1

NC	CÓDIGO DA NC	UNIDADE	ETE Figueirinha
136	5.1	CONSTATAÇÃO	A licença de Operação estava suspensa.
GRUPO	PRAZO	NÃO CONFORMIDADE	ETE não possui licença de operação ou possui licença de operação vencida.
2	30/06/2024	OBSERVAÇÃO	Ata 001/2023 - Reunião Extraordinária - Conselho Superior de Regulação (Transferida da NC 148 do TNC 060/2022)

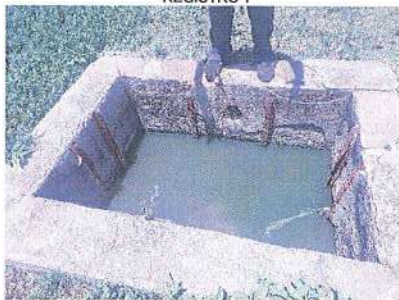
REGISTRO 1

NC	CÓDIGO DA NC	UNIDADE	ETE Figueirinha
137	5.17	CONSTATAÇÃO	Ausência de tampa ou grade na caixa de manobra.
GRUPO	PRAZO	NÃO CONFORMIDADE	Não proporcionar a segurança das edificações e dos operadores.
2	08/07/2023	OBSERVAÇÃO	Transferida da NC 149 do RTFA 60/2022

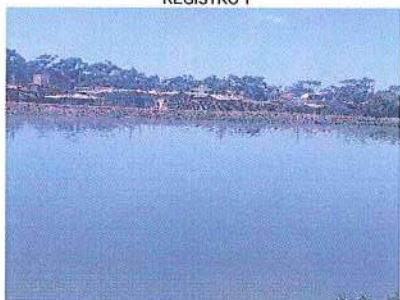
REGISTRO 1

NC	CÓDIGO DA NC	UNIDADE	ETE Figueirinha
138	5.4	CONSTATAÇÃO	O cercamento da ETE estava danificado.
GRUPO	PRAZO	NÃO CONFORMIDADE	Não isolar a área dando condição ao acesso de pessoas não-autorizadas e sem garantir bom estado de limpeza do local.
2	08/07/2023	OBSERVAÇÃO	Transferida da NC 145 do RTFA 60/2022

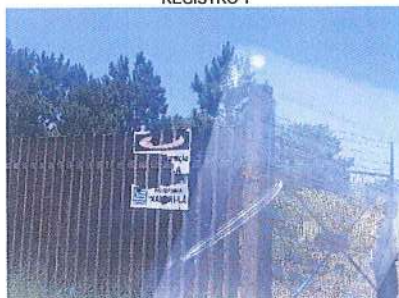
REGISTRO 1

NC	CÓDIGO DA NC	UNIDADE	ETE Figueirinha
139	5.1	CONSTATAÇÃO	A placa da ETE estava danificada.
GRUPO	PRAZO	NÃO CONFORMIDADE	Inexistência de placa de identificação na área do reservatório.
2	365 dias	OBSERVAÇÃO	-

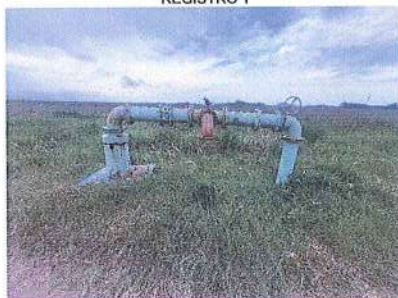
REGISTRO 1

NC	CÓDIGO DA NC	UNIDADE	Poço 4 (desativado)
140	1.1	CONSTATAÇÃO	O poço não possui placa de identificação..
GRUPO	PRAZO	NÃO CONFORMIDADE	Inexistência de placa de identificação na área de captação.
2	365 dias	OBSERVAÇÃO	-

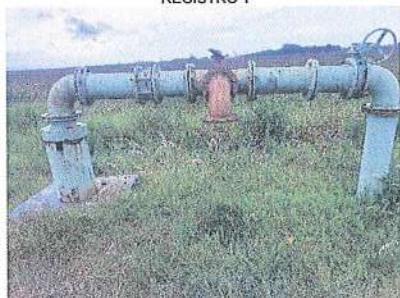
REGISTRO 1

NC	CÓDIGO DA NC	UNIDADE	Poço 4 (desativado)
141	1.9	CONSTATAÇÃO	O local apresenta vegetação excessiva.
GRUPO	PRAZO	NÃO CONFORMIDADE	Falta de conservação e manutenção preventiva da unidade.
2	365 dias	OBSERVAÇÃO	-

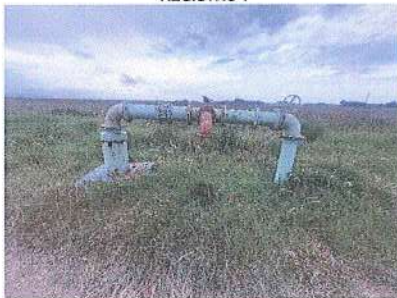
REGISTRO 1

NC	CÓDIGO DA NC	UNIDADE	Poço 4 (desativado)
142	1.2	CONSTATAÇÃO	Ausência de cercamento no poço.
GRUPO	PRAZO	NÃO CONFORMIDADE	Não isolar a área dando condição ao acesso de pessoas não-autorizadas e sem garantir bom estado de limpeza do local.
2	365 dias	OBSERVAÇÃO	-

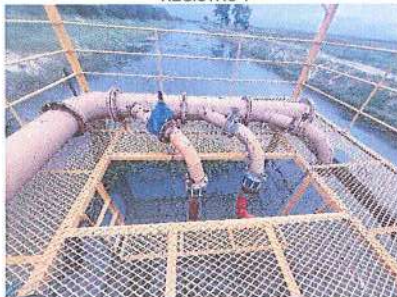
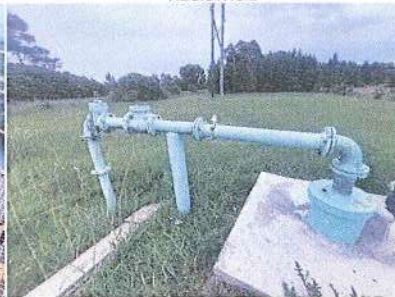
REGISTRO 1

NC	CÓDIGO DA NC	UNIDADE	Comercial
143	7.1	CONSTATAÇÃO	Não há macromedição nas captações de água bruta.
GRUPO	PRAZO	NÃO CONFORMIDADE	Ausência de macromedidor na captação.
2	365 dias	OBSERVAÇÃO	-

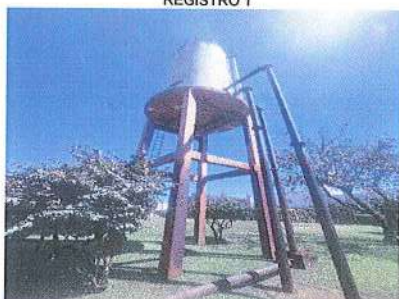
REGISTRO 1

NC	CÓDIGO DA NC	UNIDADE	R17 (desativado)
150	6.11	CONSTATAÇÃO	O reservatório estava ativado, embora constasse como desativado no Anexo II - Ficha Técnica do SAA.
GRUPO	PRAZO	NÃO CONFORMIDADE	Deixar de prestar informações ao órgão fiscalizatório.
2	90 dias	OBSERVAÇÃO	-

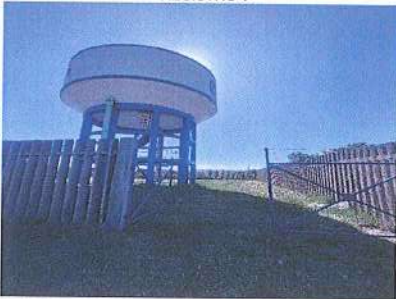
REGISTRO 1

NC	CÓDIGO DA NC	UNIDADE	R20
151	3.20	CONSTATAÇÃO	Presença de resíduos na área do reservatório.
GRUPO	PRAZO	NÃO CONFORMIDADE	Falta de conservação e manutenção preventiva da unidade.
2	365 dias	OBSERVAÇÃO	-
