## REGULAÇÃO RELATÓRIO TÉCNICO DE FISCALIZAÇÃO N. 005-P/2023 – RTF

Fiscalização no Sistema de Abastecimento  
de Água e Esgotamento Sanitário de Capão  
da Canoa/RS.

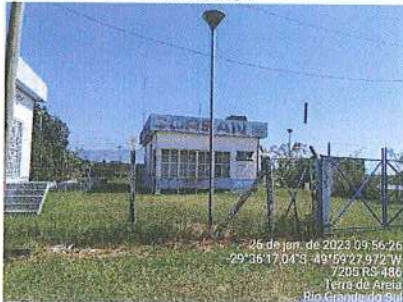
REGISTRO 1

NC	CÓDIGO DA NC	UNIDADE	Captação Superficial Curumim
1	1.1	CONSTATAÇÃO	A área da captação não estava identificada.
GRUPO	PRAZO	NÃO CONFORMIDADE	Inexistência de placa de identificação da área.
2	365 dias	OBSERVAÇÃO	-

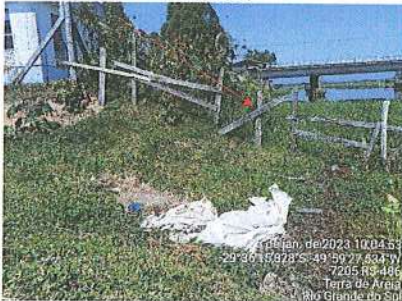
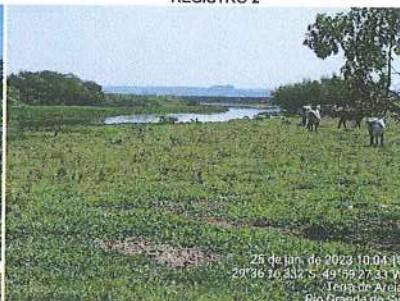
NC	CÓDIGO DA NC	UNIDADE	Captação Superficial Curumim
2	1.2	CONSTATAÇÃO	O cercamento não impede o acesso de animais ao ponto de captação.
GRUPO	PRAZO	NÃO CONFORMIDADE	Não isolar a área dando condição ao acesso de pessoas não-autorizadas e sem garantir bom estado de limpeza do local.
2	365 dias	OBSERVAÇÃO	-

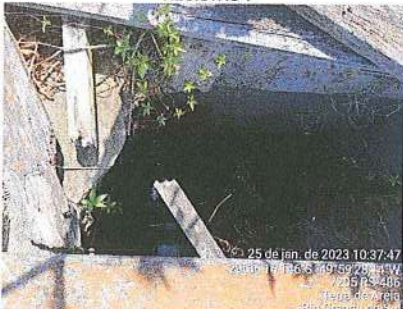
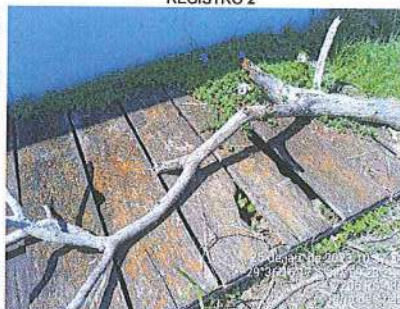
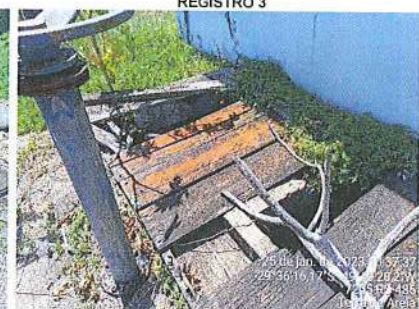
NC	CÓDIGO DA NC	UNIDADE	Captação Superficial Curumim
3	1.8	CONSTATAÇÃO	As estruturas de manobra da captação não estão protegidas de forma adequada.
GRUPO	PRAZO	NÃO CONFORMIDADE	Não proporcionar a segurança das edificações e dos operadores.
2	365 dias	OBSERVAÇÃO	-

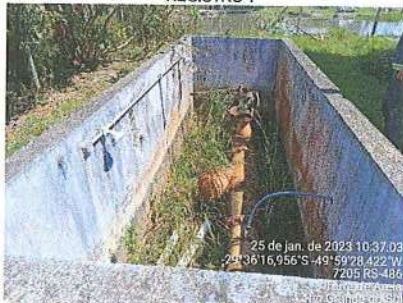
REGISTRO 1

NC	CÓDIGO DA NC	UNIDADE	Captação Superficial Curumim
5	1.9	CONSTATAÇÃO	Presença de vegetação excessiva na caixa de manobra.
GRUPO	PRAZO	NÃO CONFORMIDADE	Falta de conservação e manutenção preventiva de unidade.
2	365 dias	OBSERVAÇÃO	-

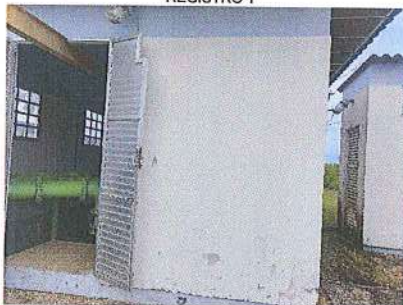
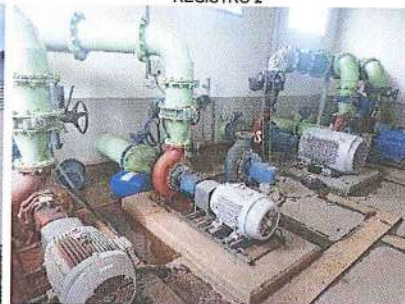
NC	CÓDIGO DA NC	UNIDADE	EBAT ETA
6	2.1	CONSTATAÇÃO	A estação elevatória de água estava sem identificação.
GRUPO	PRAZO	NÃO CONFORMIDADE	Inexistência de placa de identificação da área.
2	365 dias	OBSERVAÇÃO	-

Área	Código da NC	Condição	Conforme?			Observação
			SIM	NÃO	Não se aplica	
2. EBA	2.1	Existe placa de identificação da área da EBA?		X		Não havia placa de identificação da EBA.
	2.2	A área da EBA está cercada adequadamente?	X			
	2.3	Existe bomba reserva, a ser instalada imediatamente, quando houver pane na principal?		X		Não havia bomba reserva para acionamento imediato.
	2.4	Equipamentos estão isentos de vazamentos aparentes de água?	X			
	2.5	Drenagens da área de bombeamento estão adequadas?		X		Água acumulada e fios dentro da água.
	2.6	Os equipamentos estão em condições de manutenção mecânica ou elétrica adequadas?	X			
	2.7	A área está com suas estruturas dentro de condições de segurança operacional adequadas?	X			
	2.8	O local apresenta bom estado de limpeza, conservação e organização?	X

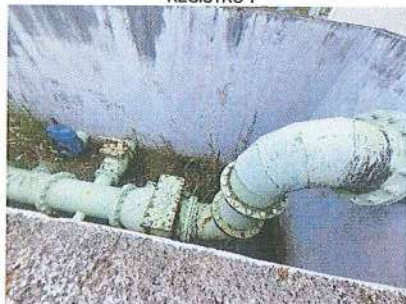
REGISTRO 1

NC	CÓDIGO DA NC	UNIDADE	ETA
9	3.20	CONSTATAÇÃO	Presença de vegetação na caixa de manobras.
<b>GRUPO</b>	<b>PRAZO</b>	<b>NÃO CONFORMIDADE</b>	Falta de conservação e manutenção preventiva de unidade.
2	365 dias	OBSERVAÇÃO	-

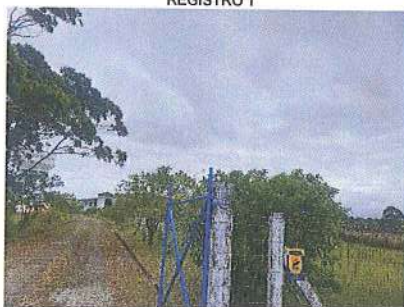
REGISTRO 1

NC	CÓDIGO DA NC	UNIDADE	ETA
10	3.2	CONSTATAÇÃO	Ausência de identificação.
<b>GRUPO</b>	<b>PRAZO</b>	<b>NÃO CONFORMIDADE</b>	Inexistência de placa de identificação da área da ETA.
2	365 dias	OBSERVAÇÃO	-

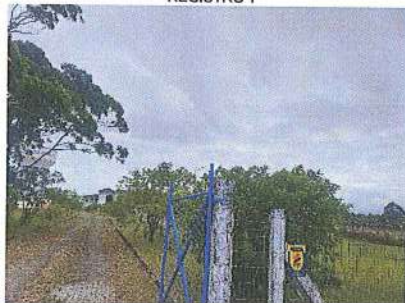
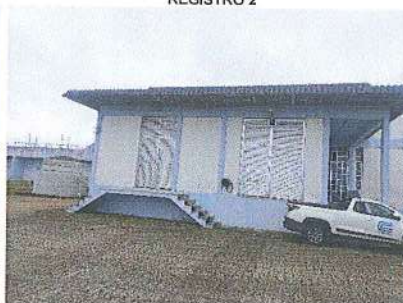
NC	CÓDIGO DA NC	UNIDADE	ETA
11	3.1	CONSTATAÇÃO	Não havia placa da licença de operação na ETA.
<b>GRUPO</b>	<b>PRAZO</b>	<b>NÃO CONFORMIDADE</b>	Ausência de placa padrão da L.O. na entrada da ETA.
2	365 dias	OBSERVAÇÃO	-

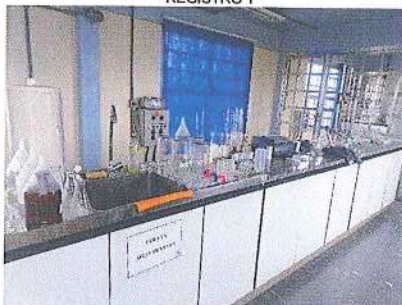
REGISTRO 1

NC	CÓDIGO DA NC	UNIDADE	ETA
12	3.12	CONSTATAÇÃO	Não há registro de calibração dos equipamentos do laboratório da ETA.
<b>GRUPO</b>	<b>PRAZO</b>	<b>NÃO CONFORMIDADE</b>	Ausência de evidência de calibração dos equipamentos.
2	90 dias	OBSERVAÇÃO	-

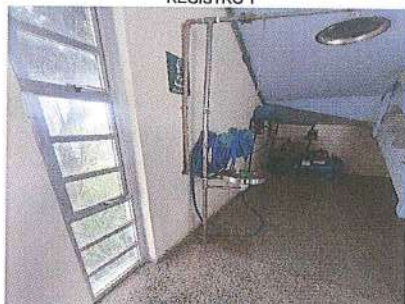
REGISTRO 1

NC	CÓDIGO DA NC	UNIDADE	ETA
15	3.14	CONSTATAÇÃO	O chuveiro de emergência não estava funcionando no dia da fiscalização.
<b>GRUPO</b>	<b>PRAZO</b>	<b>NÃO CONFORMIDADE</b>	Falta de conservação e manutenção preventiva de unidade.
2	365 dias	OBSERVAÇÃO	-

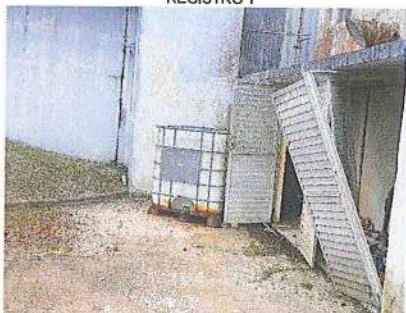
REGISTRO 1

NC	CÓDIGO DA NC	UNIDADE	ETA
16	3.20	CONSTATAÇÃO	Produtos químicos sem identificação.
<b>GRUPO</b>	<b>PRAZO</b>	<b>NÃO CONFORMIDADE</b>	Falta de identificação de produtos químicos.
2	90 dias	OBSERVAÇÃO

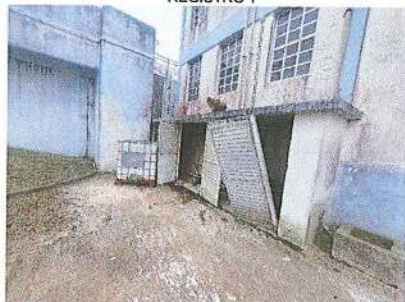
REGISTRO 1

NC	CÓDIGO DA NC	UNIDADE	ETA
18	3.20	CONSTATAÇÃO	A porta que isolava as bombas de dosagem estava danificada.
<b>GRUPO</b>	<b>PRAZO</b>	<b>NÃO CONFORMIDADE</b>	Falta de conservação e manutenção preventiva de unidade.
2	365 dias	OBSERVAÇÃO	-

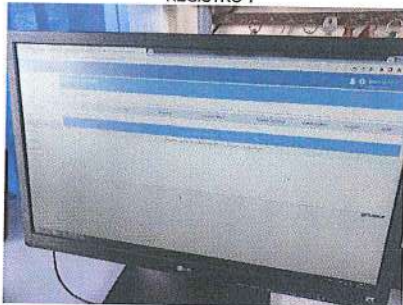
REGISTRO 1

NC	CÓDIGO DA NC	UNIDADE	ETA
21	3.16	CONSTATAÇÃO	Não havia registro da realização do teste de jarros.
<b>GRUPO</b>	<b>PRAZO</b>	<b>NÃO CONFORMIDADE</b>	Deixar de prestar informações ao órgão fiscalizatório.
3	90 dias	OBSERVAÇÃO	-

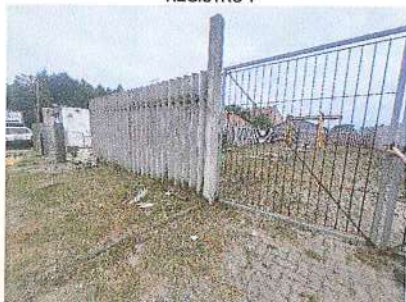
REGISTRO 1

NC	CÓDIGO DA NC	UNIDADE	EBE (hidráulica)
22	4.1	CONSTATAÇÃO	Ausência de placa de identificação da EBE.
GRUPO	PRAZO	NÃO CONFORMIDADE	Inexistência de placa de identificação da área.
2	365 dias	OBSERVAÇÃO	-

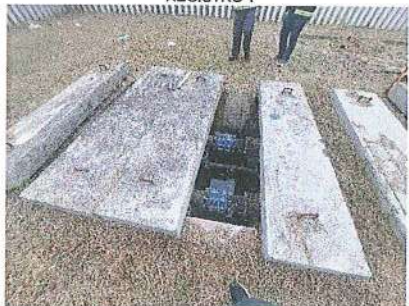
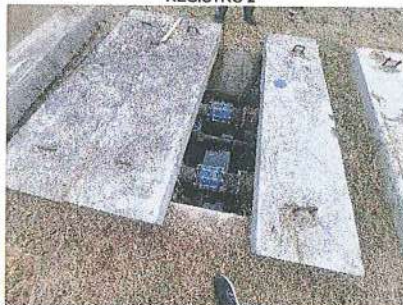
NC	CÓDIGO DA NC	UNIDADE	EBE (hidráulica)
23	4.7	CONSTATAÇÃO	A tampa não estava posicionada sobre as estruturas da bomba representando risco de queda.
GRUPO	PRAZO	NÃO CONFORMIDADE	Não proporcionar a segurança das edificações e dos operadores.
3	365 dias	OBSERVAÇÃO	-

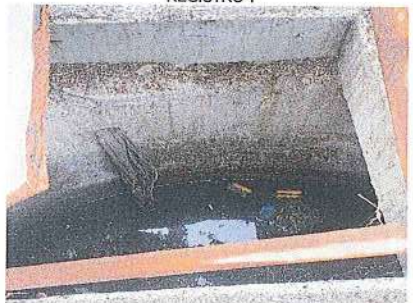
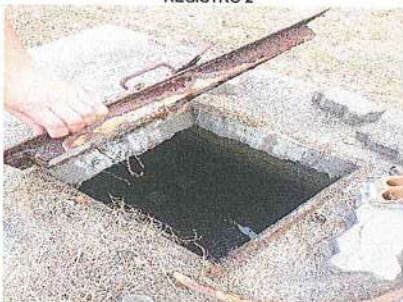
NC	CÓDIGO DA NC	UNIDADE	EBE (hidráulica)
24	4.7	CONSTATAÇÃO	A bomba não estava operando no dia da fiscalização.
GRUPO	PRAZO	NÃO CONFORMIDADE	Falta de conservação e manutenção preventiva de unidade.
3	365 dias	OBSERVAÇÃO	-

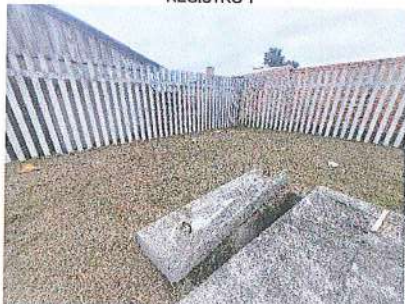
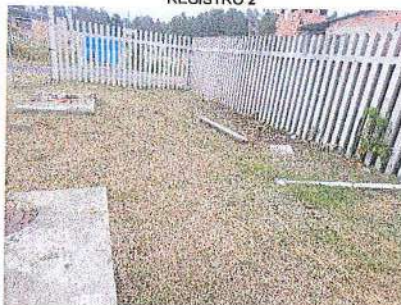
NC	CÓDIGO DA NC	UNIDADE	EBE (hidráulica)
27	4.8	CONSTATAÇÃO	Resíduos acumulados na área da EBE.
GRUPO	PRAZO	NÃO CONFORMIDADE	Falta de conservação e manutenção preventiva de unidade.
3	365 dias	OBSERVAÇÃO	-

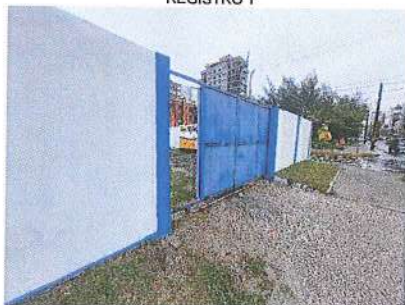
REGISTRO 1

NC	CÓDIGO DA NC	UNIDADE	EBE 01
30	4.1	CONSTATAÇÃO	Ausência de placa de identificação da EBE.
<b>GRUPO</b>	<b>PRAZO</b>	<b>NÃO CONFORMIDADE</b>	Inexistência de placa de identificação da área.
2	365 dias	OBSERVAÇÃO	-

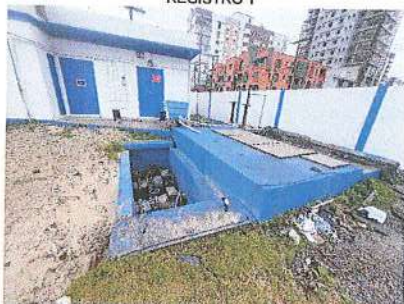
REGISTRO 1

NC	CÓDIGO DA NC	UNIDADE	EBE 01
33	4.8	CONSTATAÇÃO	Na área da EBE havia resíduos acumulados.
GRUPO	PRAZO	NÃO CONFORMIDADE	Não isolar a área dando condição ao acesso de pessoas não-autorizadas e sem garantir bom estado de limpeza do local.
2	365 dias	OBSERVAÇÃO	-

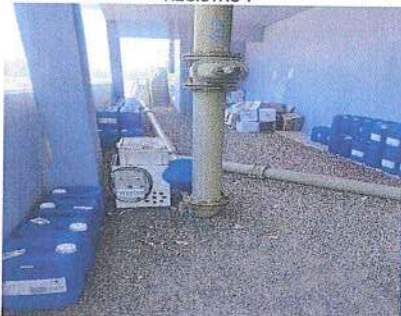
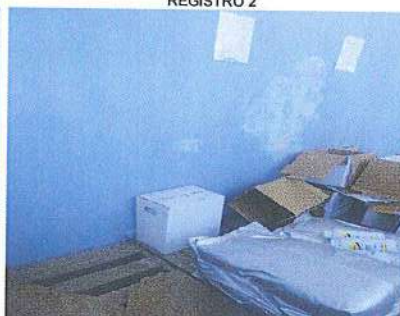
NC	CÓDIGO DA NC	UNIDADE	ETE São Jorge
35	5.11	CONSTATAÇÃO	Produtos químicos armazenados de forma desorganizada.
GRUPO	PRAZO	NÃO CONFORMIDADE	Armazenamento inadequado de produtos químicos.
2	90 dias	OBSERVAÇÃO	-

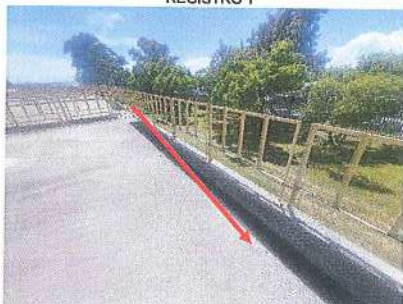
REGISTRO 1

NC	CÓDIGO DA NC	UNIDADE	ETE São Jorge
36	5.18	CONSTATAÇÃO	Ausência de guarda-corpo nas estruturas da ETE.
GRUPO	PRAZO	NÃO CONFORMIDADE	Não proporcionar a segurança das edificações e dos operadores.
2	365 dias	OBSERVAÇÃO	-

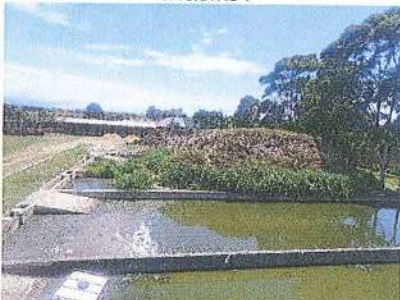
REGISTRO 1

NC	CÓDIGO DA NC	UNIDADE	ETE São Jorge
39	5.19	CONSTATAÇÃO	Excesso de material depositado no leito de secagem do lodo.
GRUPO	PRAZO	NÃO CONFORMIDADE	Falta de conservação e manutenção preventiva de unidade.
2	365 dias	OBSERVAÇÃO	-

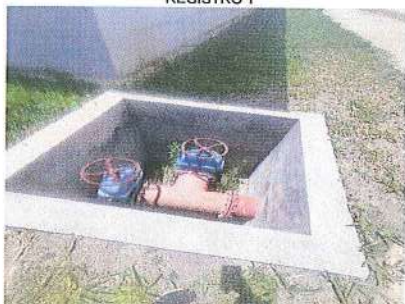
REGISTRO 1

NC	CÓDIGO DA NC	UNIDADE	ETE Guarani
42	5.18	CONSTATAÇÃO	Ausência de dispositivo de proteção contra queda nas estruturas de manobra.
GRUPO	PRAZO	NÃO CONFORMIDADE	Não proporcionar a segurança das edificações e dos operadores.
2	365 dias	OBSERVAÇÃO	-

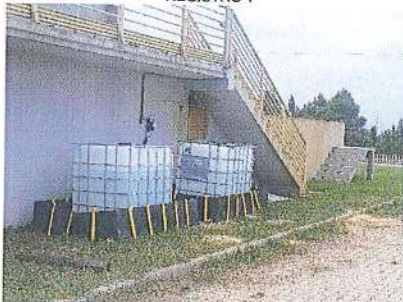
REGISTRO 1

NC	CÓDIGO DA NC	UNIDADE	ETE Guarani
45	5.19	CONSTATAÇÃO	Estrutura improvisada para retenção de produtos químicos.
GRUPO	PRAZO	NÃO CONFORMIDADE	Não proporcionar a segurança das edificações e dos operadores.
2	365 dias	OBSERVAÇÃO	-

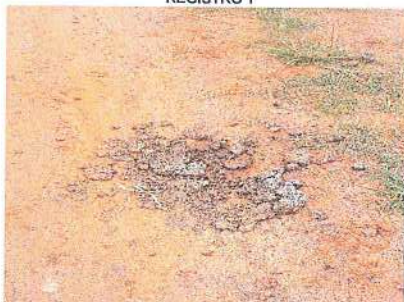
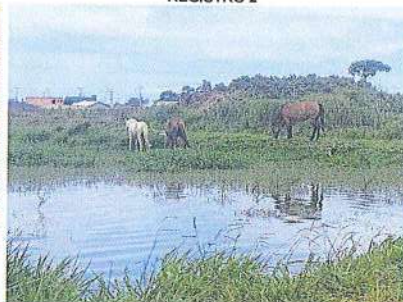
NC	CÓDIGO DA NC	UNIDADE	ETE Guarani
48	5.18	CONSTATAÇÃO	Verificou-se a presença de animais na área da ETE.
GRUPO	PRAZO	NÃO CONFORMIDADE	Presença ou indício de presença de animais nas instalações da ETE.
2	365 dias	OBSERVAÇÃO	-

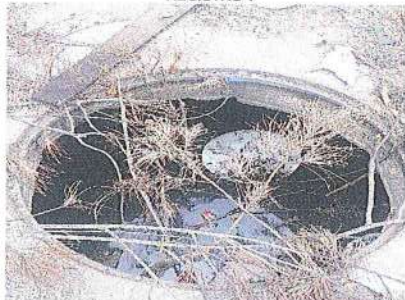
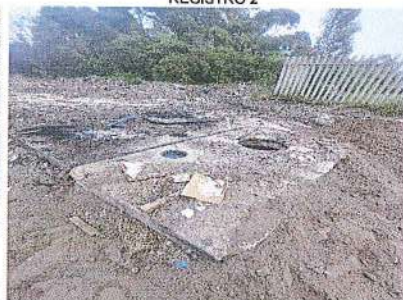
NC	CÓDIGO DA NC	UNIDADE	EBE (em frente a ETE)
51	4.7	CONSTATAÇÃO	Ausência de tampa nas estruturas da EBE.
<b>GRUPO</b>	<b>PRAZO</b>	<b>NÃO CONFORMIDADE</b>	Falta de conservação e manutenção preventiva de unidade.
2	365 dias	OBSERVAÇÃO	-

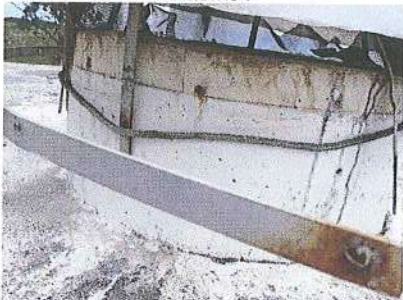
REGISTRO 1

NC	CÓDIGO DA NC	UNIDADE	R0
54	6.5	CONSTATAÇÃO	A tela do suspiro estava danificada.
<b>GRUPO</b>	<b>PRAZO</b>	<b>NÃO CONFORMIDADE</b>	Ausência de tubulação de ventilação protegidas com tela e com cobertura que impeça a entrada de água de chuva e limite a entrada de poeira.
2	90 dias	OBSERVAÇÃO	-

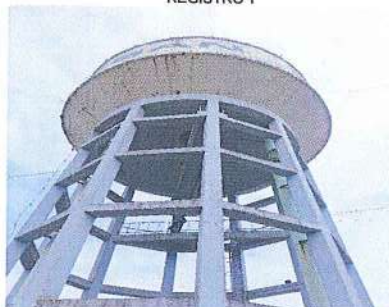
REGISTRO 1

NC	CÓDIGO DA NC	UNIDADE	R1
57	6.1	CONSTATAÇÃO	Ausência de placa de identificação do reservatório.
GRUPO	PRAZO	NÃO CONFORMIDADE	Inexistência de placa de identificação da área.
2	365 dias	OBSERVAÇÃO	-

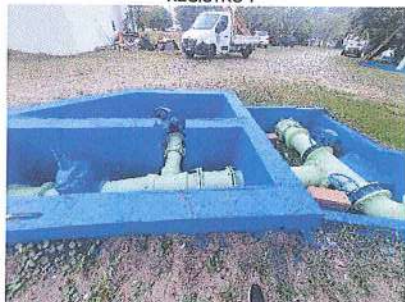
REGISTRO 1

NC	CÓDIGO DA NC	UNIDADE	R2
60	6.11	CONSTATAÇÃO	Ausência de dispositivo de proteção contra queda na caixa de manobras.
GRUPO	PRAZO	NÃO CONFORMIDADE	Não proporcionar a segurança das edificações e dos operadores.
2	365 dias	OBSERVAÇÃO	-

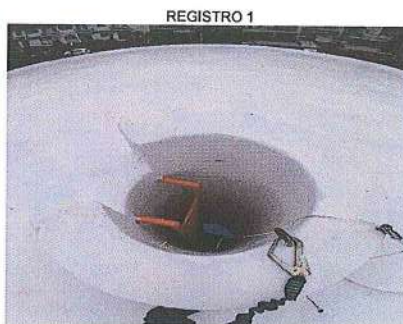
NC	CÓDIGO DA NC	UNIDADE	R2
63	6.8	CONSTATAÇÃO	Não havia fiação de para-raios instalada no reservatório.
GRUPO	PRAZO	NÃO CONFORMIDADE	Ausência de para-raio e sinalizador noturno em condições adequadas.
3	365 dias	OBSERVAÇÃO	-

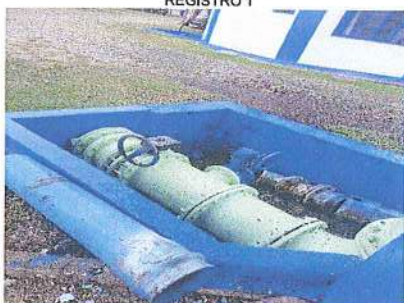
REGISTRO 1

NC	CÓDIGO DA NC	UNIDADE	R3
65	6.11	CONSTATAÇÃO	Ausência de dispositivo de proteção contra queda na caixa de manobras.
GRUPO	PRAZO	NÃO CONFORMIDADE	Não proporcionar a segurança das edificações e dos operadores.
2	365 dias	OBSERVAÇÃO	-

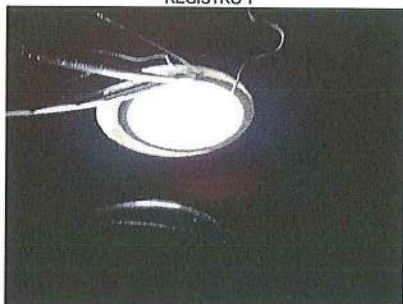
REGISTRO 1

NC	CÓDIGO DA NC	UNIDADE	R3
66	6.4	CONSTATAÇÃO	A abertura de inspeção do reservatório estava sem tela ou tampa.
GRUPO	PRAZO	NÃO CONFORMIDADE	Ausência de abertura de inspeção fechada com tampa inteira dotada de dispositivo e travamento.
2	180 dias	OBSERVAÇÃO	-

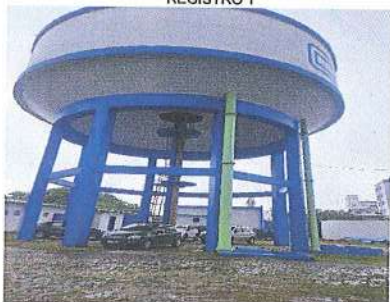
REGISTRO 1

NC	CÓDIGO DA NC	UNIDADE	R3
67	6.1	CONSTATAÇÃO	Ausência de placa de identificação do reservatório.
<b>GRUPO</b>	<b>PRAZO</b>	<b>NÃO CONFORMIDADE</b>	Inexistência de placa de identificação da área.
2	365 dias	OBSERVAÇÃO	-

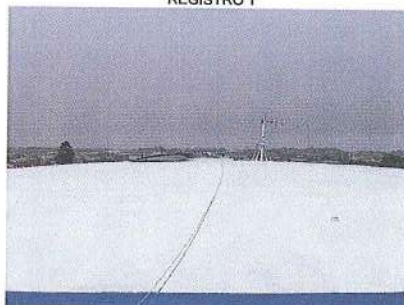
REGISTRO 1

NC	CÓDIGO DA NC	UNIDADE	R3
69	6.8	CONSTATAÇÃO	Não havia sinalizador noturno.
<b>GRUPO</b>	<b>PRAZO</b>	<b>NÃO CONFORMIDADE</b>	Ausência de para-raio e sinalizador noturno em condições adequadas.
3	365 dias	OBSERVAÇÃO	-

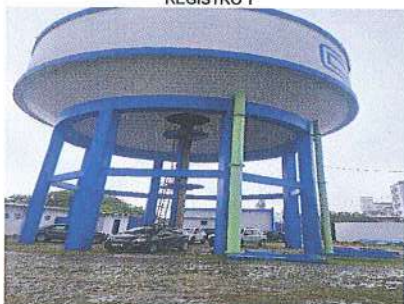
REGISTRO 1

NC	CÓDIGO DA NC	UNIDADE	R3
70	6.9	CONSTATAÇÃO	Ausência de corrimão/guarda-corpo ou dispositivo de ancoragem nas escadas do reservatório.
GRUPO	PRAZO	NÃO CONFORMIDADE	Não proporcionar a segurança das edificações e dos operadores.
3	365 dias	OBSERVAÇÃO	-

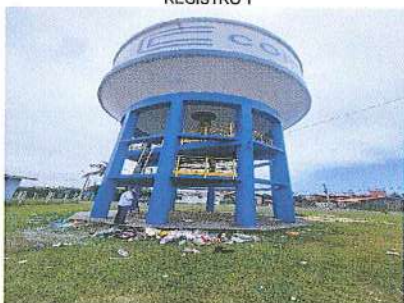
REGISTRO 1

NC	CÓDIGO DA NC	UNIDADE	R4 (Ceci)
71	6.1	CONSTATAÇÃO	Ausência de placa de identificação do reservatório.
GRUPO	PRAZO	NÃO CONFORMIDADE	Inexistência de placa de identificação da área.
2	365 dias	OBSERVAÇÃO	-

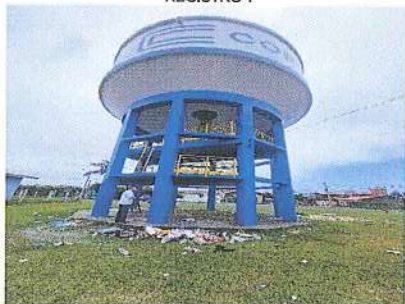
REGISTRO 1

NC	CÓDIGO DA NC	UNIDADE	R4 (Ceci)
72	6.2	CONSTATAÇÃO	Ausência de cercamento.
GRUPO	PRAZO	NÃO CONFORMIDADE	Não isolar a área dando condição ao acesso de pessoas não-autorizadas e sem garantir bom estado de limpeza do local.
2	365 dias	OBSERVAÇÃO	-

6.2	A área do reservatório está cercada adequadamente?		X		Ausência de cercamento.
	6.3	Equipamentos e estruturas estão isentos de vazamentos aparentes de água?	X

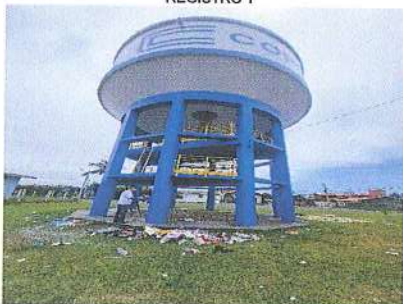
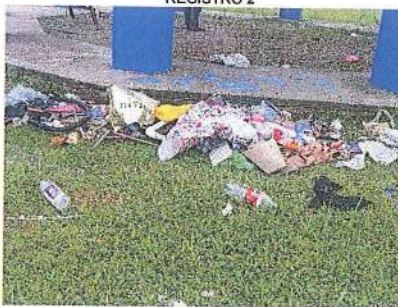
NC	CÓDIGO DA NC	UNIDADE	R4 (Ceci)
73	6.8	CONSTATAÇÃO	Resíduos acumulados na área do reservatório.
GRUPO	PRAZO	NÃO CONFORMIDADE	Não isolar a área dando condição ao acesso de pessoas não-autorizadas e sem garantir bom estado de limpeza do local.
3	365 dias	OBSERVAÇÃO	-

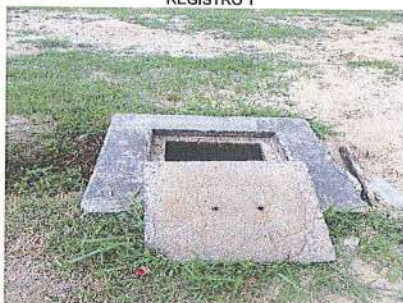
REGISTRO 1

NC	CÓDIGO DA NC	UNIDADE	R4 (Ceci)
74	6.11	CONSTATAÇÃO	As estruturas de manobra estavam destampadas.
GRUPO	PRAZO	NÃO CONFORMIDADE	Não proporcionar a segurança das edificações e dos operadores.
2	365 dias	OBSERVAÇÃO	-

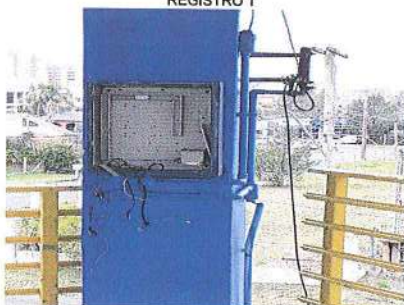
REGISTRO 1

NC	CÓDIGO DA NC	UNIDADE	R4 (Ceci)
75	6.10	CONSTATAÇÃO	O quadro elétrico estava danificado.
GRUPO	PRAZO	NÃO CONFORMIDADE	Falta de conservação e manutenção preventiva de unidade.
3	365 dias	OBSERVAÇÃO	-

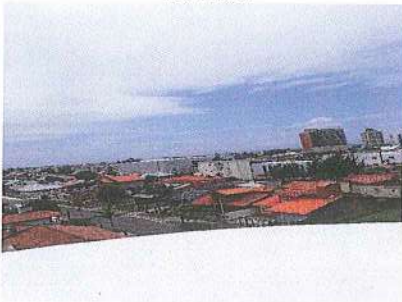
REGISTRO 1

NC	CÓDIGO DA NC	UNIDADE	R4 (Ceci)
76	6.8	CONSTATAÇÃO	Não havia fiação de para-raios instalada no reservatório.
<b>GRUPO</b>	<b>PRAZO</b>	<b>NÃO CONFORMIDADE</b>	Ausência de para-raio e sinalizador noturno em condições adequadas.
3	365 dias	OBSERVAÇÃO	-

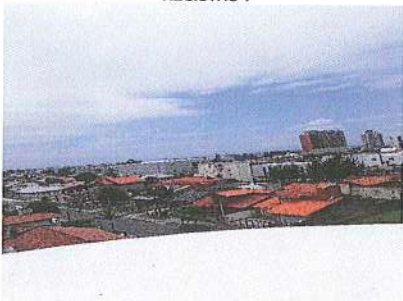
REGISTRO 1

NC	CÓDIGO DA NC	UNIDADE	R4 (Ceci)
77	6.8	CONSTATAÇÃO	Ausência de sinalizador noturno.
<b>GRUPO</b>	<b>PRAZO</b>	<b>NÃO CONFORMIDADE</b>	Ausência de para-raio e sinalizador noturno em condições adequadas.
3	365 dias	OBSERVAÇÃO	-

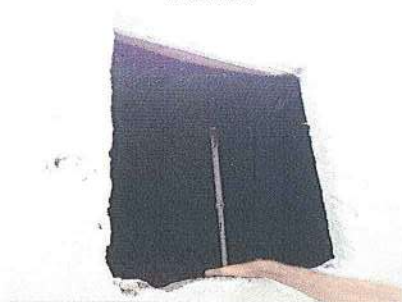
REGISTRO 1

NC	CÓDIGO DA NC	UNIDADE	R4 (Ceci)
78	6.4	CONSTATAÇÃO	A tela do suspiro estava danificada.
<b>GRUPO</b>	<b>PRAZO</b>	<b>NÃO CONFORMIDADE</b>	Ausência de tubulação de ventilação protegidas com tela e com cobertura que impeça a entrada de água de chuva e limite a entrada de poeira.
2	90 dias	OBSERVAÇÃO	-

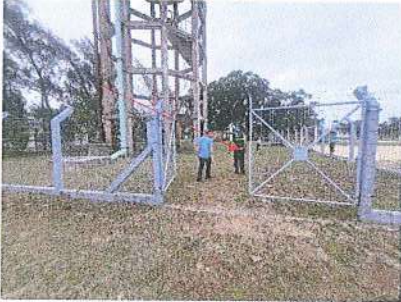
REGISTRO 1

NC	CÓDIGO DA NC	UNIDADE	R4 (flamboyant)
79	6.2	CONSTATAÇÃO	Ausência de cadeado no portão.
GRUPO	PRAZO	NÃO CONFORMIDADE	Não isolar a área dando condição ao acesso de pessoas não-autorizadas e sem garantir bom estado de limpeza do local.
2	365 dias	OBSERVAÇÃO	-

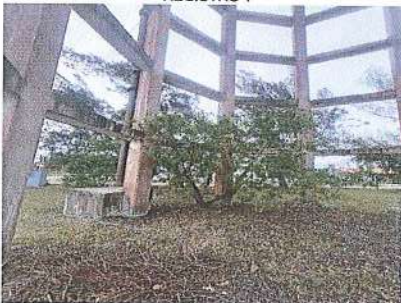
REGISTRO 1

NC	CÓDIGO DA NC	UNIDADE	R4 (flamboyant)
80	6.12	CONSTATAÇÃO	Excesso de vegetação na área do reservatório.
GRUPO	PRAZO	NÃO CONFORMIDADE	Falta de conservação e manutenção preventiva de unidade.
2	365 dias	OBSERVAÇÃO	-

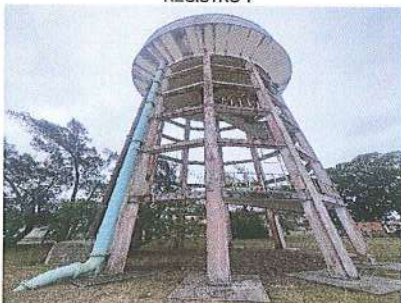
REGISTRO 1

NC	CÓDIGO DA NC	UNIDADE	R4 (flamboyant)
81	6.1	CONSTATAÇÃO	Ausência de placa de identificação do reservatório.
GRUPO	PRAZO	NÃO CONFORMIDADE	Inexistência de placa de identificação da área.
2	365 dias	OBSERVAÇÃO	-

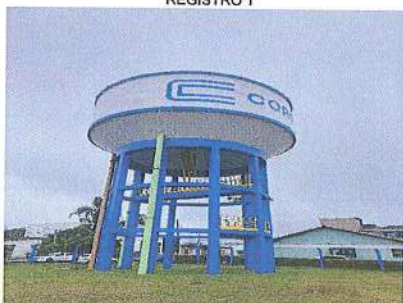
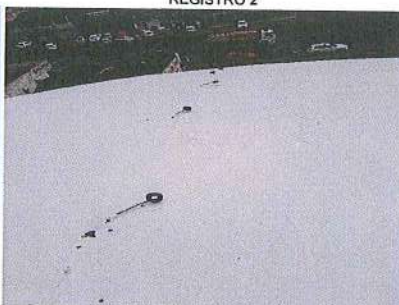
NC	CÓDIGO DA NC	UNIDADE	R7
83	6.8	CONSTATAÇÃO	Não havia fiação de para-raios instalada no reservatório.
GRUPO	PRAZO	NÃO CONFORMIDADE	Ausência de para-raio e sinalizador noturno em condições adequadas.
3	365 dias	OBSERVAÇÃO	-

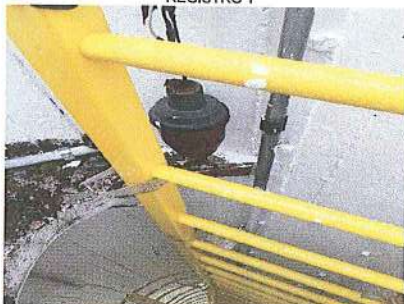
REGISTRO 1

NC	CÓDIGO DA NC	UNIDADE	R7
84	6.8	CONSTATAÇÃO	O sinalizador noturno não estava posicionado corretamente.
GRUPO	PRAZO	NÃO CONFORMIDADE	Ausência de para-raio e sinalizador noturno em condições adequadas.
3	365 dias	OBSERVAÇÃO	-

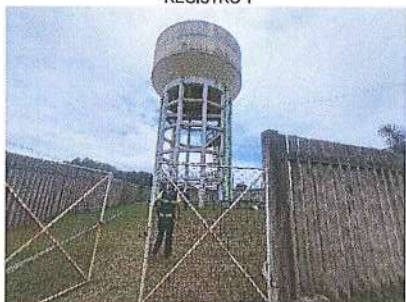
REGISTRO 1

NC	CÓDIGO DA NC	UNIDADE	R22
87	6.2	CONSTATAÇÃO	Ausência de cadeado no portão.
GRUPO	PRAZO	NÃO CONFORMIDADE	Não isolar a área dando condição ao acesso de pessoas não-autorizadas e sem garantir bom estado de limpeza do local.
2	365 dias	OBSERVAÇÃO	-

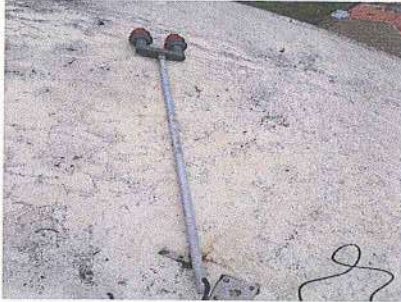
REGISTRO 1

NC	CÓDIGO DA NC	UNIDADE	R22
88	6.8	CONSTATAÇÃO	O sinalizador noturno não estava posicionado corretamente.
<b>GRUPO</b>	<b>PRAZO</b>	<b>NÃO CONFORMIDADE</b>	Ausência de para-raio e sinalizador noturno em condições adequadas.
3	365 dias	OBSERVAÇÃO	-

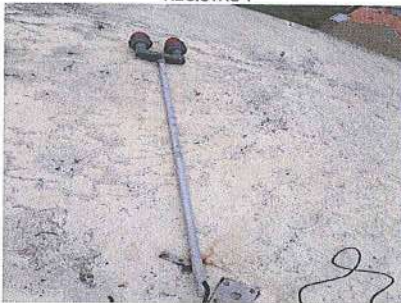
REGISTRO 1

NC	CÓDIGO DA NC	UNIDADE	R22
89	6.8	CONSTATAÇÃO	Não havia fiação de para-raios instalada no reservatório.
<b>GRUPO</b>	<b>PRAZO</b>	<b>NÃO CONFORMIDADE</b>	Ausência de para-raio e sinalizador noturno em condições adequadas.
3	365 dias	OBSERVAÇÃO	-

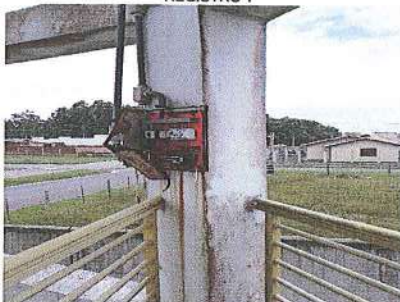
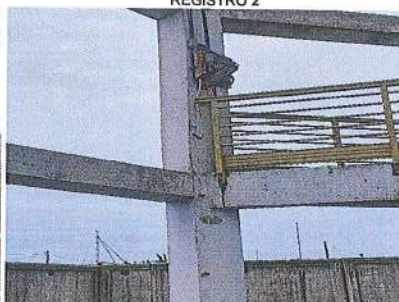
NC	CÓDIGO DA NC	UNIDADE	R22
90	6.10	CONSTATAÇÃO	O quadro elétrico estava danificado.
<b>GRUPO</b>	<b>PRAZO</b>	<b>NÃO CONFORMIDADE</b>	Falta de conservação e manutenção preventiva de unidade.
3	365 dias	OBSERVAÇÃO	-

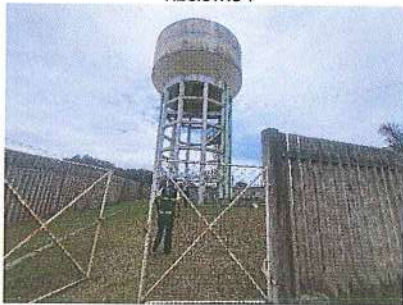
REGISTRO 1

NC	CÓDIGO DA NC	UNIDADE	R22
91	6.1	CONSTATAÇÃO	Ausência de placa de identificação do reservatório.
<b>GRUPO</b>	<b>PRAZO</b>	<b>NÃO CONFORMIDADE</b>	Inexistência de placa de identificação da área.
2	365 dias	OBSERVAÇÃO	-

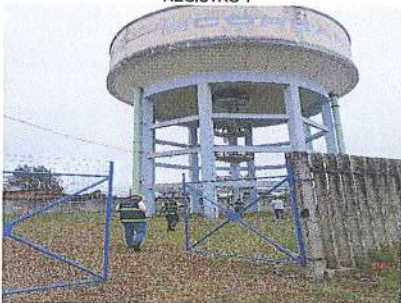
REGISTRO 1

NC	CÓDIGO DA NC	UNIDADE	R24
92	6.1	CONSTATAÇÃO	Ausência de placa de identificação do reservatório.
<b>GRUPO</b>	<b>PRAZO</b>	<b>NÃO CONFORMIDADE</b>	Inexistência de placa de identificação da área.
2	365 dias	OBSERVAÇÃO	-

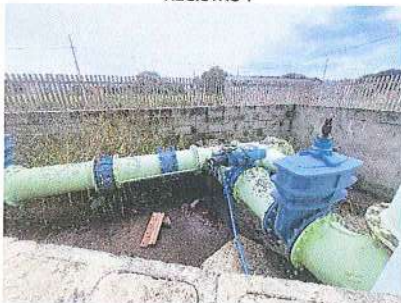
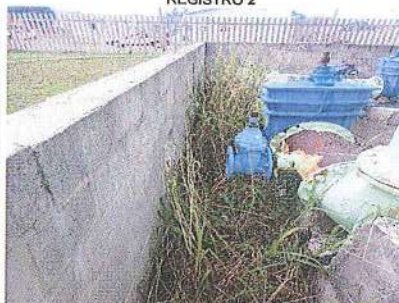
NC	CÓDIGO DA NC	UNIDADE	R24
93	6.10	CONSTATAÇÃO	Excesso de vegetação na caixa de manobras.
<b>GRUPO</b>	<b>PRAZO</b>	<b>NÃO CONFORMIDADE</b>	Falta de conservação e manutenção preventiva de unidade.
3	365 dias	OBSERVAÇÃO	-

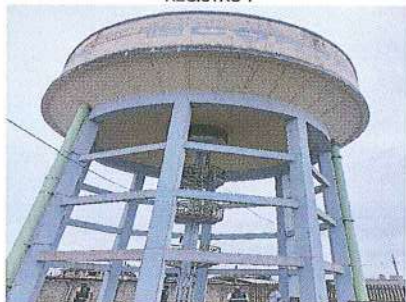
REGISTRO 1

NC	CÓDIGO DA NC	UNIDADE	R24
96	6.8	CONSTATAÇÃO	Ausência de sinalizador noturno no reservatório.
GRUPO	PRAZO	NÃO CONFORMIDADE	Ausência de para-raio e sinalizador noturno em condições adequadas.
2	365 dias	OBSERVAÇÃO	-

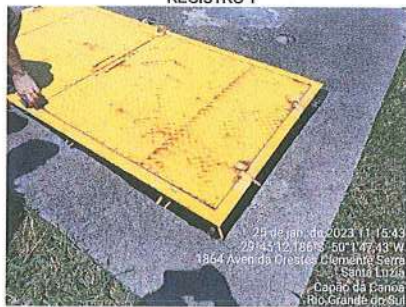
REGISTRO 1

NC	CÓDIGO DA NC	UNIDADE	EBE 3.6
109	4.1	CONSTATAÇÃO	Ausência de placa de identificação da EBE.
GRUPO	PRAZO	NÃO CONFORMIDADE	Inexistência de placa de identificação da área.
2	365 dias	OBSERVAÇÃO	-

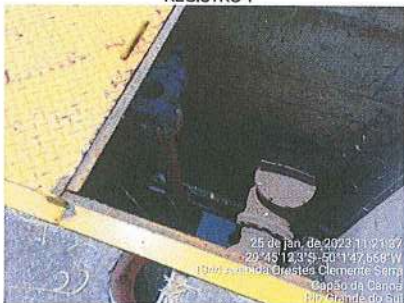
REGISTRO 1

NC	CÓDIGO DA NC	UNIDADE	EBE 3.6
110	4.8	CONSTATAÇÃO	Água acumulada nas estruturas de manobra da EBE.
GRUPO	PRAZO	NÃO CONFORMIDADE	Falta de conservação e manutenção preventiva de unidade.
2	365 dias	OBSERVAÇÃO	-

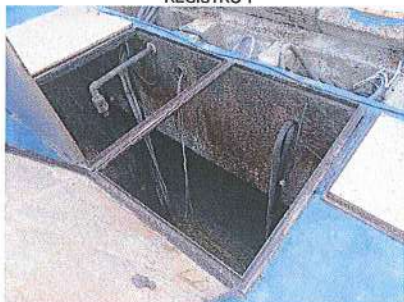
REGISTRO 1

NC	CÓDIGO DA NC	UNIDADE	EBE 3.4
111	4.1	CONSTATAÇÃO	Ausência de placa de identificação da EBE.
GRUPO	PRAZO	NÃO CONFORMIDADE	Inexistência de placa de identificação da área.
2	365 dias	OBSERVAÇÃO	-

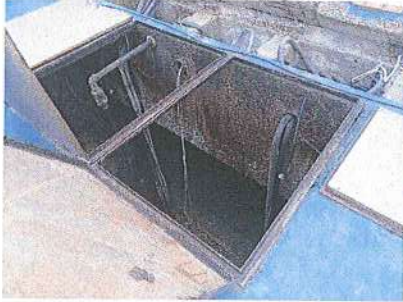
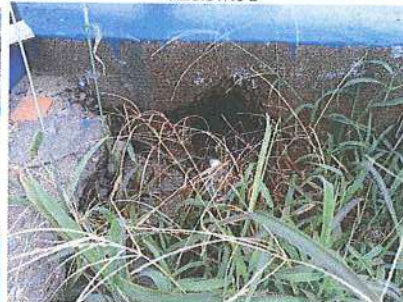
NC	CÓDIGO DA NC	UNIDADE	EBE 3.4
112	4.7	CONSTATAÇÃO	Verificou-se a presença de um buraco na estrutura da EBE.
GRUPO	PRAZO	NÃO CONFORMIDADE	Falta de conservação e manutenção preventiva de unidade.
2	365 dias	OBSERVAÇÃO	-
