RELATÓRIO TÉCNICO DE VISTORIA N. 015-P/2023 – RTV

**Vistoria de reconhecimento
nos Sistemas de
Abastecimento de Água e
Sistema de Esgotamento
Sanitário de São Leopoldo/RS.**

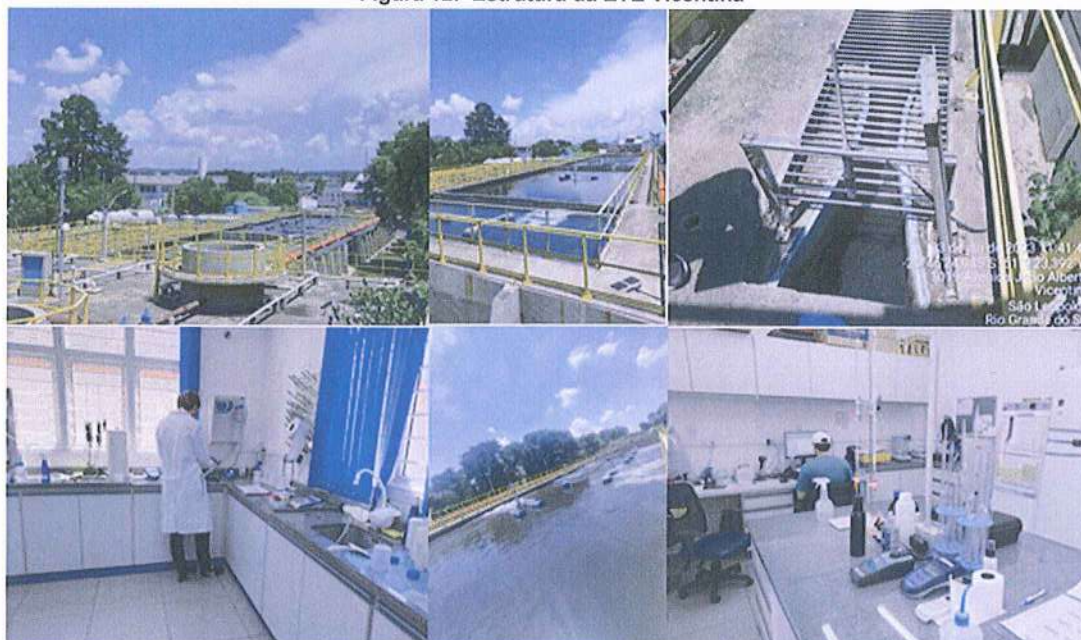
Figura 12: Estrutura da ETE Vicentina

A Estação de Tratamento de Esgotos Vicentina foi inaugurada em 2018. Opera 24 horas por dia, trata aproximadamente $170 \text{ m}^3 \cdot \text{h}^{-1}$ e conta com tratamento preliminar (gradeamento mecanizado e desarenador longitudinal), primário (Reatores RAFA), secundário (lodo ativado tipo Bardenpho) e terciário (precipitação química e flotação por ar dissolvido). Além disso, o lodo gerado no processo de tratamento passa por um processo de centrifugação antes de ser destinado, de forma adequada, ao aterro sanitário. Verificou-se no processo a utilização de antiespumante e sensor de odor.

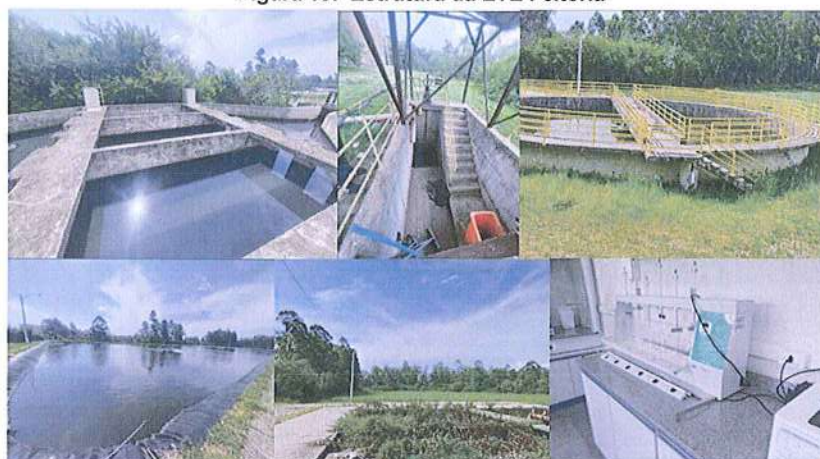
Figura 13: Estrutura da ETE Feitoria

A Estação de Tratamento de Esgotos Feitoria também passou por reformas em 2020 e trata aproximadamente 95m³ diariamente. Opera 24 horas por dia. Conta com tratamento preliminar (grade manual e desarenador longitudinal), secundário (lagoa aerada/facultativa e decantador) e terciário (wetland construído). Somente é realizada medida de vazão na entrada da ETE.

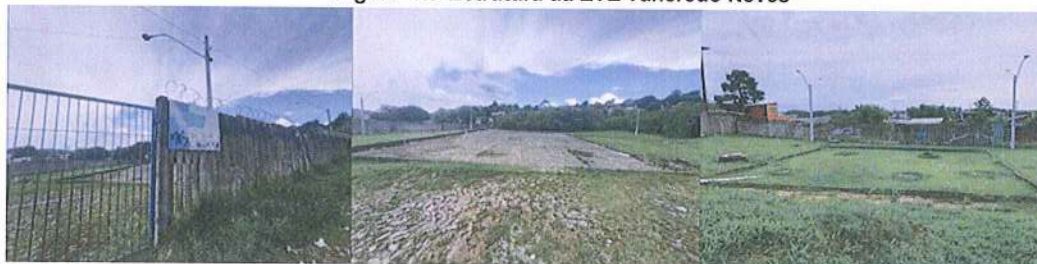
Figura 14: Estrutura da ETE Tancredo Neves

A Estação de Tratamento de Esgotos Tancredo Neves trata aproximadamente 8,5m³ diariamente. Opera 24 horas por dia. Conta com a etapa primária de tratamento (tanque séptico) e secundária (filtro biológico anaeróbico).

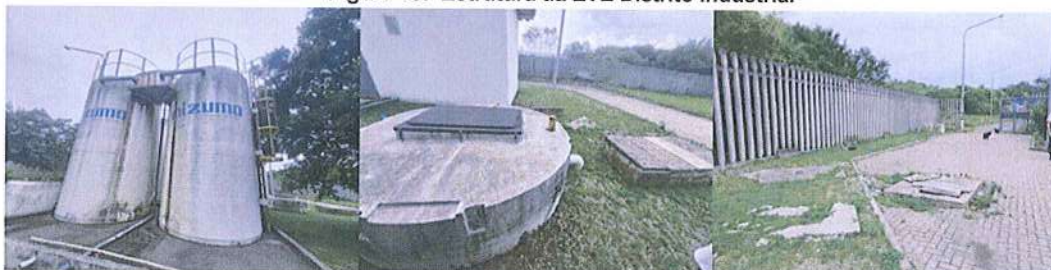
Figura 15: Estrutura da ETE Distrito Industrial

A Estação de Tratamento de Esgotos Distrito Industrial trata aproximadamente 3m³ diariamente. Opera 24 horas por dia. Conta com a etapa primária de tratamento (reatores RAFA) e secundária (filtros aerados submersos).

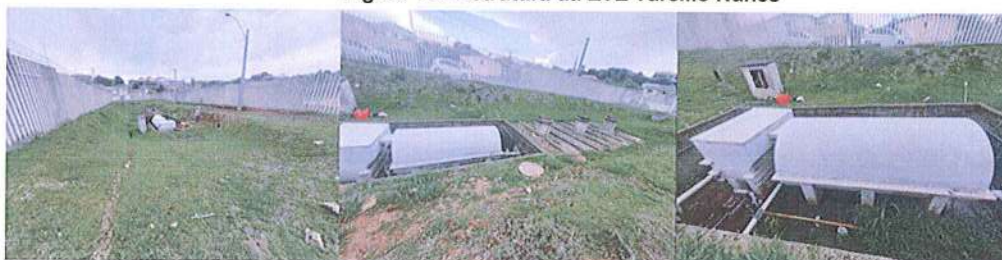
Figura 16: Estrutura da ETE Tarcílio Nunes

A Estação de Tratamento de Esgotos Tarcílio Nunes trata aproximadamente 3m³ diariamente. Opera 24 horas por dia. Conta com a etapa primária de tratamento (tanque séptico) e secundária (contactador biológico rotatório).
