## REGULAÇÃO RELATÓRIO TÉCNICO DE FISCALIZAÇÃO N. 030-P/2023 – RTF

**Fiscalização no Sistema de Abastecimento  
de Água do distrito de Capão Novo,  
município de Capão da Canoa/RS.**

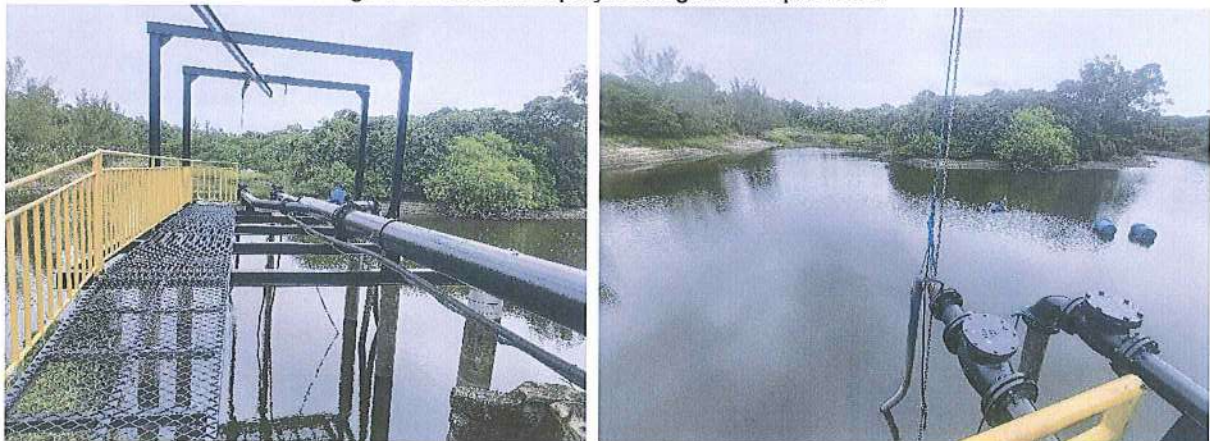
Figura 3: Pontos de captação de água em Capão Novo.

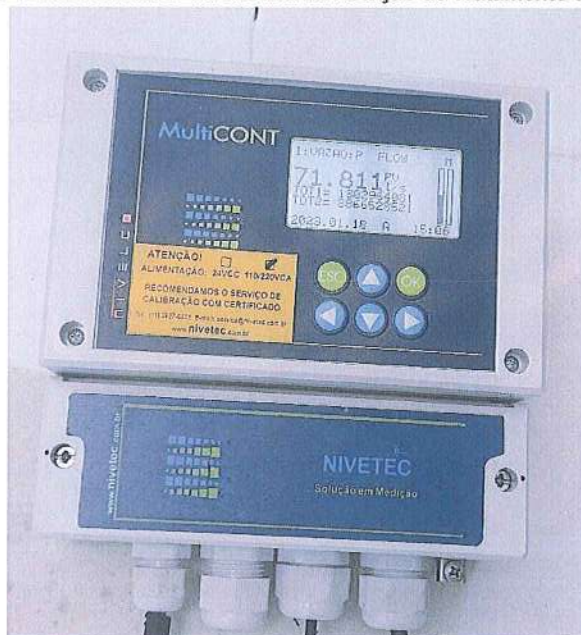
Figura 4: Macromedidor na entrada da Estação de Tratamento de água.

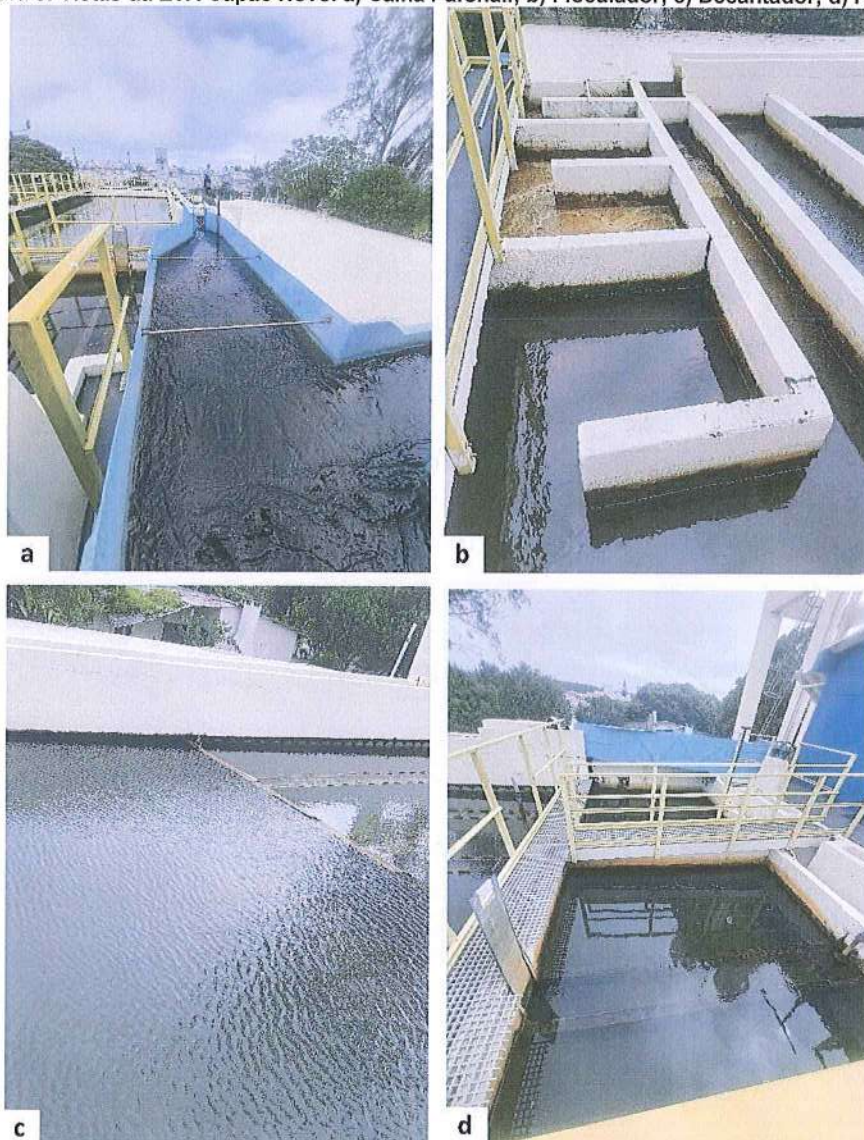
Figura 5: Vistas da ETA Capão Novo. a) Calha Parshall; b) Floculador; c) Decantador; d) Filtros.

NC	CÓDIGO DA NC	UNIDADE	ETA
3	3.4	CONSTATAÇÃO	Câmara de mistura apresenta vazamentos
GRUPO	PRAZO	NÃO CONFORMIDADE	Perda de água e/ou não executar redução de perdas.
2	23/01/2024	OBSERVAÇÃO

3.4	Equipamentos ou estruturas estão isentos de vazamentos aparentes de água?		x		Vazamento na câmara de contato
	3.5	Vertedores de água decantada aparentemente nivelados?	x

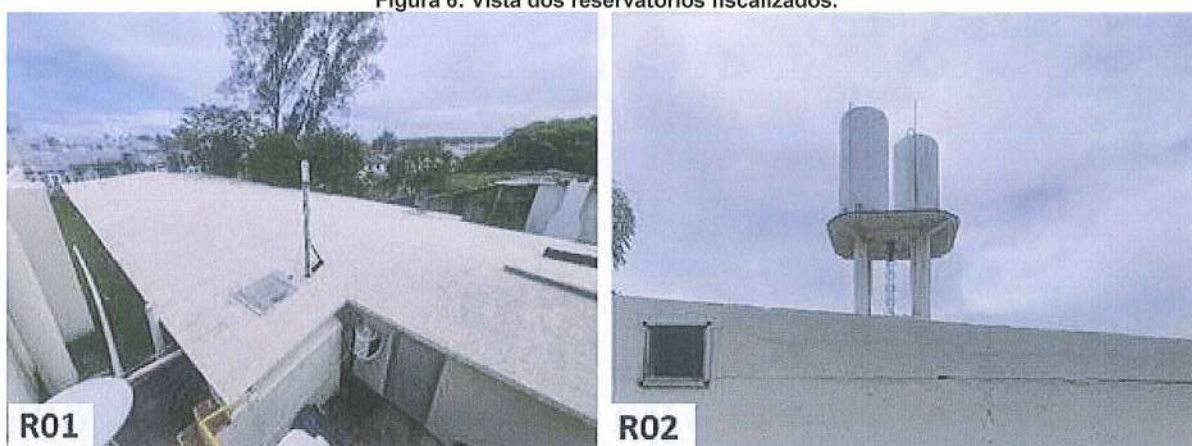
Figura 6: Vista dos reservatórios fiscalizados.

NC	CÓDIGO DA NC	UNIDADE	Reservatórios elevados
9	6.3	CONSTATAÇÃO	Vazamento aparente em um dos reservatórios
GRUPO	PRAZO	NÃO CONFORMIDADE	Perda de água e/ou não executar redução de perdas.
2	23/01/2024	OBSERVAÇÃO

6.2	A área do reservatório está cercada adequadamente?	x			
	6.3	Equipamentos e estruturas estão isentos de vazamentos aparentes de água?		x		Vazamento em tubulação externa

6.2	A área do reservatório está cercada adequadamente?	x			
	6.3	Equipamentos e estruturas estão isentos de vazamentos aparentes de água?		x		Vazamento visível até mesmo ao nível do solo

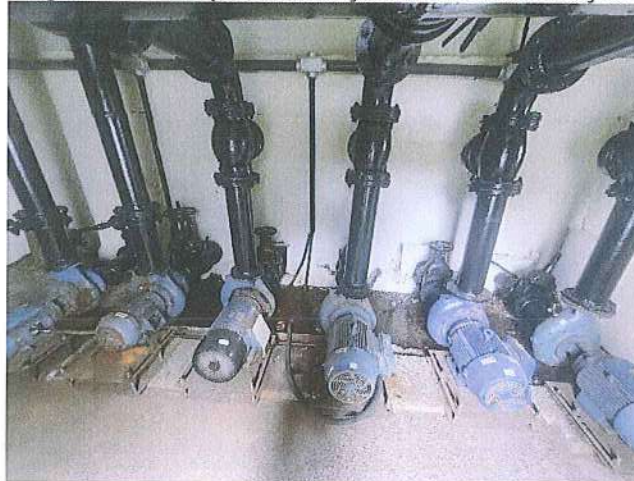
Figura 7: Bombas para alimentação da rede de distribuição.

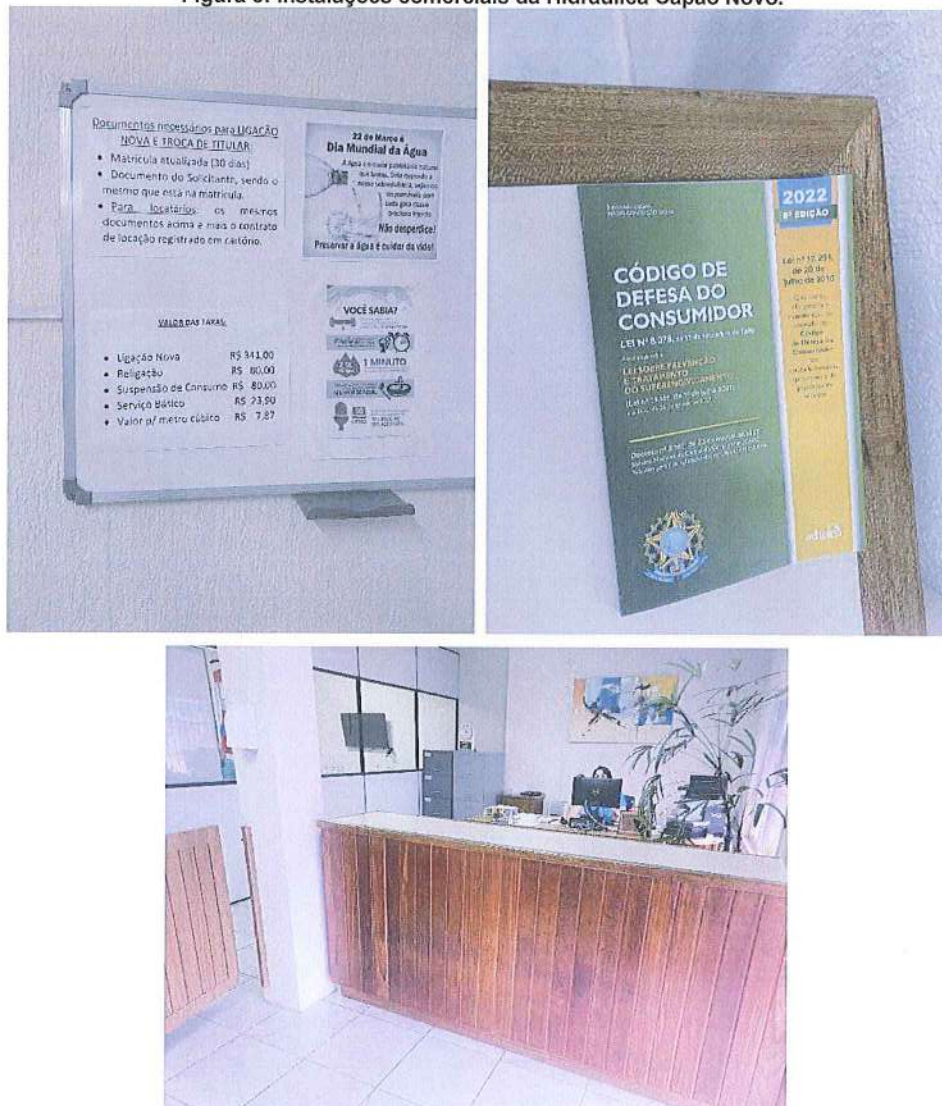
Internamente, as instalações prediais apresentam um espaço satisfatório, limpo e organizado. Na sala de atendimento, estava disponível o quadro de tarifas em vigor, o código de defesa do consumidor e a carta de serviços, em local de fácil acesso ao usuário. Não foram identificados o regulamento de água e esgoto (RSAE), o que era esperado neste caso, e o plano de contingência. Os contatos telefônicos da Agesan não são divulgados na área de atendimento nem na conta de água. As estruturas prediais da área comercial podem ser observadas na figura 8.

Figura 8: Instalações comerciais da Hidráulica Capão Novo.
