## REGULAÇÃO RELATÓRIO TÉCNICO DE FISCALIZAÇÃO N. 050-P/2023 – RTF

Fiscalização regular no Sistema de  
Abastecimento de Água e Esgotamento  
Sanitário de Taquara/RS.

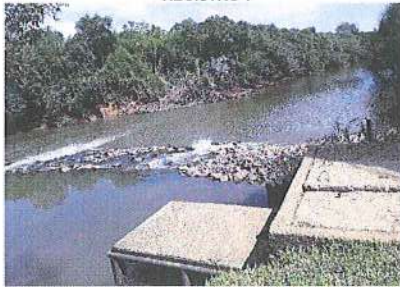
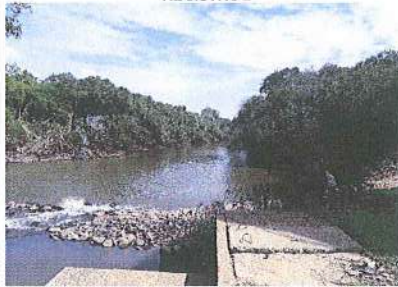
NC	CÓDIGO DA NC	UNIDADE	Captação 01
1	1.1	CONSTATAÇÃO	Não há placa de identificação.
<b>GRUPO</b>	<b>PRAZO</b>	<b>NÃO CONFORMIDADE</b>	Inexistência de placa de identificação da área da captação.
2	365 dias	OBSERVAÇÃO

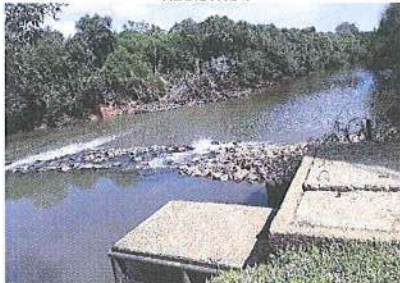
REGISTRO 1

NC	CÓDIGO DA NC	UNIDADE	Captação 01
2	1.2	CONSTATAÇÃO	Não há cercamento da área.
<b>GRUPO</b>	<b>PRAZO</b>	<b>NÃO CONFORMIDADE</b>	Não isolar a área dando condição ao acesso de pessoas não-autorizadas e sem garantir bom estado de limpeza do local.
2	365 dias	OBSERVAÇÃO

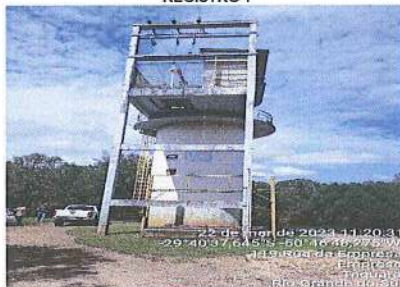
REGISTRO 1

NC	CÓDIGO DA NC	UNIDADE	EBAB 01
3	1.1	CONSTATAÇÃO	Não há placa de identificação.
<b>GRUPO</b>	<b>PRAZO</b>	<b>NÃO CONFORMIDADE</b>	Inexistência de placa de identificação da área da captação.
2	365 dias	OBSERVAÇÃO

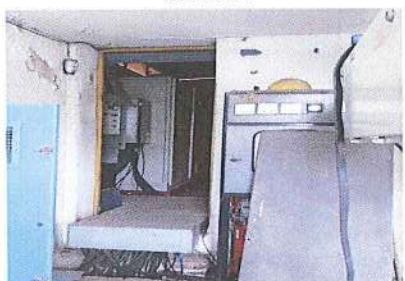
REGISTRO 1

NC	CÓDIGO DA NC	UNIDADE	EBAB 01
5	2.8	CONSTATAÇÃO	Foram identificados resíduos acumulados em local inadequado.
<b>GRUPO</b>	<b>PRAZO</b>	<b>NÃO CONFORMIDADE</b>	Acúmulo de resíduos em local inapropriado e/ou armazenamento inadequado.
2	90 dias	OBSERVAÇÃO

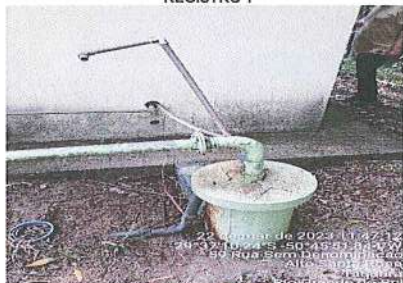
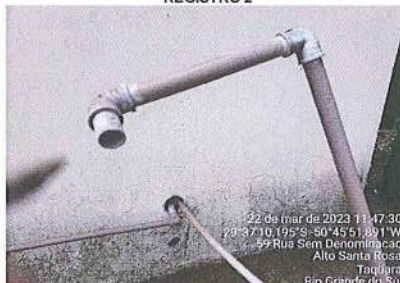
NC	CÓDIGO DA NC	UNIDADE	Poço 01
8	1.11	CONSTATAÇÃO	O suspiro do poço não apresenta tela de proteção.
<b>GRUPO</b>	<b>PRAZO</b>	<b>NÃO CONFORMIDADE</b>	A tampa do poço não protege de contaminações superficiais.
2	180 dias	OBSERVAÇÃO

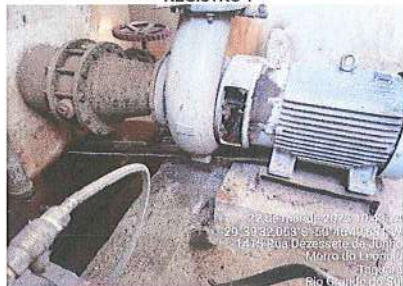
REGISTRO 1

NC	CÓDIGO DA NC	UNIDADE	EBA 02
9	2.5	CONSTATAÇÃO	A água de lubrificação da gaxeta da bomba está direcionada para fora da canaleta de drenagem.
<b>GRUPO</b>	<b>PRAZO</b>	<b>NÃO CONFORMIDADE</b>	Drenagem da estrutura inadequada.
2	365 dias	OBSERVAÇÃO

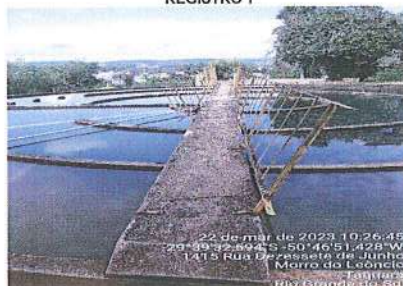
REGISTRO 1

NC	CÓDIGO DA NC	UNIDADE	ETA 01
16	3.19	CONSTATAÇÃO	Estrutura do guarda-corpo danificada e incompleta.
<b>GRUPO</b>	<b>PRAZO</b>	<b>NÃO CONFORMIDADE</b>	Falta de conservação e manutenção preventiva de unidade.
2	365 dias	OBSERVAÇÃO

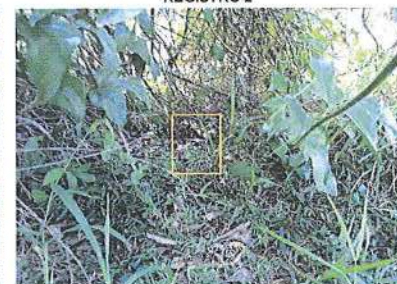
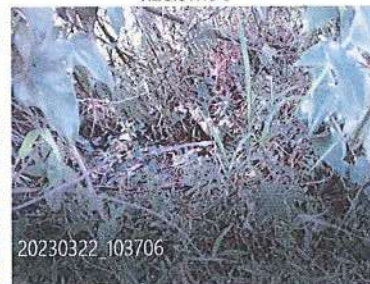
NC	CÓDIGO DA NC	UNIDADE	ETA 02
20	3.4	CONSTATAÇÃO	Vazamento aparente de água nas imediações do reservatório 3
GRUPO	PRAZO	NÃO CONFORMIDADE	Perda de água e/ou não executar redução de perdas.
2	365 dias	OBSERVAÇÃO

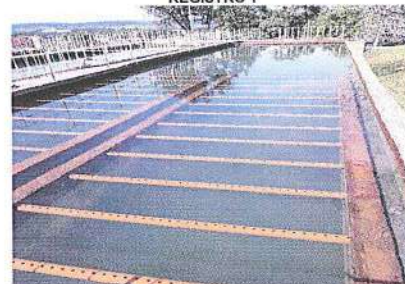
REGISTRO 1

NC	CÓDIGO DA NC	UNIDADE	ETA 02
21	3.5	CONSTATAÇÃO	Vertedores de decantação afogados.
GRUPO	PRAZO	NÃO CONFORMIDADE	Vertedores dos decantadores afogados.
2	365 dias	OBSERVAÇÃO	Decantador pode estar com sobrecarga, o que fica nítido com o arraste de sedimentos.

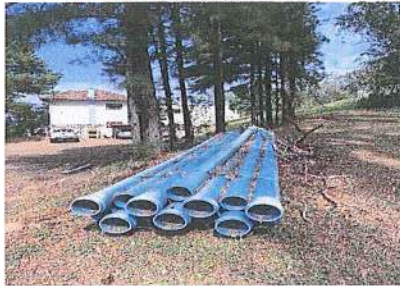
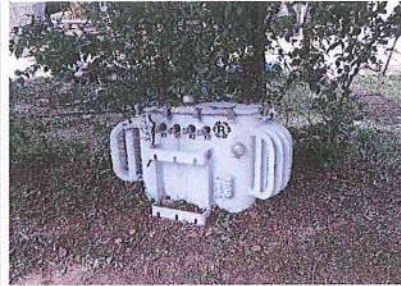
NC	CÓDIGO DA NC	UNIDADE	ETA 02
25	3.20	CONSTATAÇÃO	Estruturas ou equipamentos em condições inadequadas de conservação.
GRUPO	PRAZO	NÃO CONFORMIDADE	Falta de conservação e manutenção preventiva de unidade.
2	365 dias	OBSERVAÇÃO

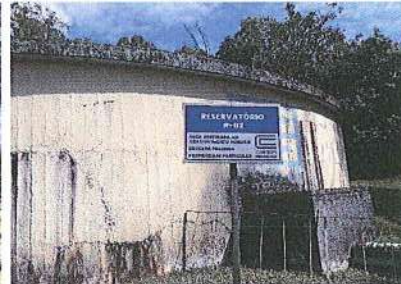
REGISTRO 2

NC	CÓDIGO DA NC	UNIDADE	R02
27	6.3	CONSTATAÇÃO	Apresenta sinais de infiltração.
GRUPO	PRAZO	NÃO CONFORMIDADE	Perda de água e/ou não executar redução de perdas.
2	365 dias	OBSERVAÇÃO

6.2	A área do reservatório está cercada adequadamente?	X			
	6.3	Equipamentos e estruturas estão isentos de vazamentos aparentes de água?		X		Apresenta sinais de infiltração.(NC 27)

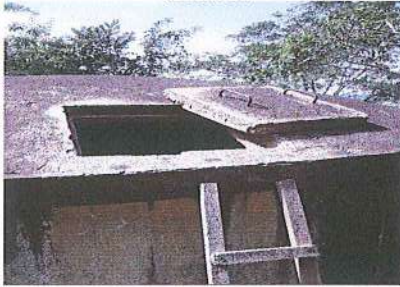
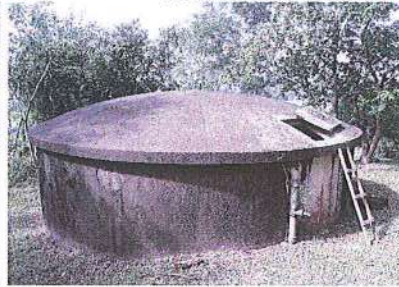
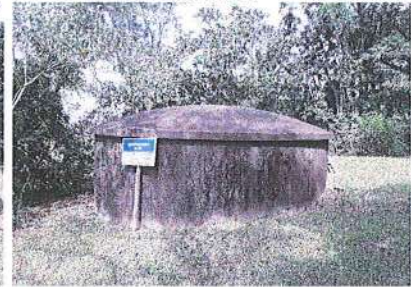
NC	CÓDIGO DA NC	UNIDADE	R03
28	6.4	CONSTATAÇÃO	Tampa de inspeção aberta.
GRUPO	PRAZO	NÃO CONFORMIDADE	Ausência de abertura de inspeção fechada com tampa inteira dotada de dispositivo e travamento.
2	180 dias	OBSERVAÇÃO

6.2	A área do reservatório está cercada adequadamente?	X			
	6.3	Equipamentos e estruturas estão isentos de vazamentos aparentes de água?	X			
	6.4	As aberturas de inspeção dos reservatórios estão fechadas e bem vedadas?		X		Tampa de inspeção aberta.(NC 28)

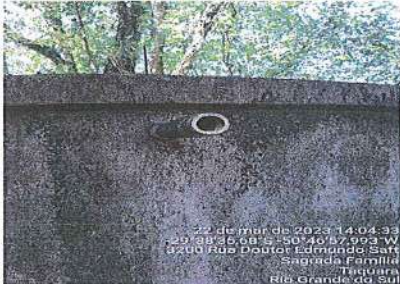
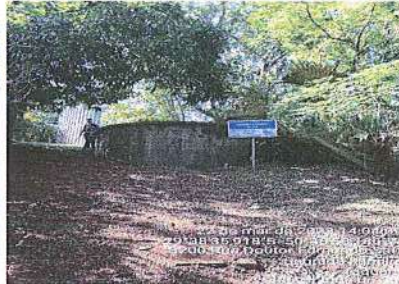
NC	CÓDIGO DA NC	UNIDADE	R06
30	6.5	CONSTATAÇÃO	Falta de tela de proteção na abertura do suspiro.
GRUPO	PRAZO	NÃO CONFORMIDADE	Ausência de tubulação de ventilação protegida com tela e com cobertura que impeça a entrada de água de chuva e limite a entrada de poeira.
2	90 dias	OBSERVAÇÃO

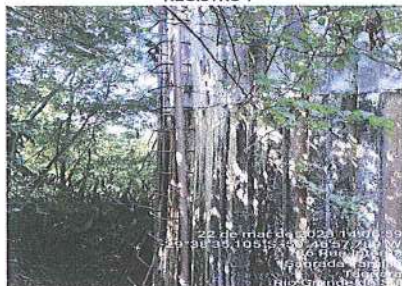
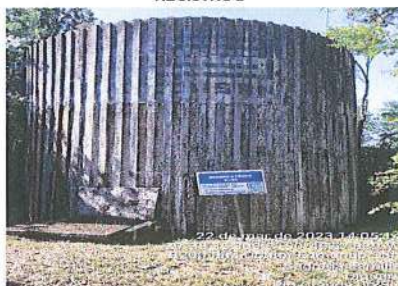
NC	CÓDIGO DA NC	UNIDADE	R07
32	6.9	CONSTATAÇÃO	Escada sem gaiola de proteção.
<b>GRUPO</b>	<b>PRAZO</b>	<b>NÃO CONFORMIDADE</b>	Não proporcionar a segurança das edificações e dos operadores.
2	365 dias	OBSERVAÇÃO

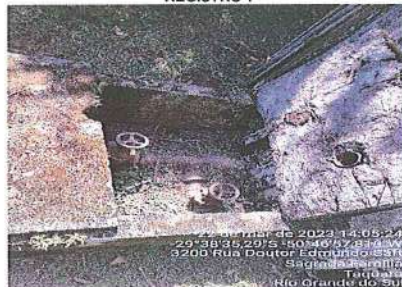
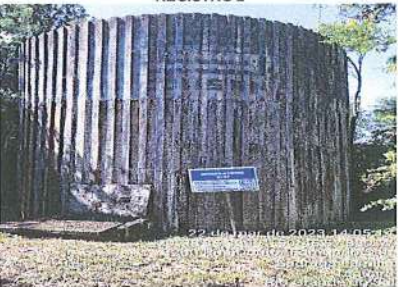
NC	CÓDIGO DA NC	UNIDADE	R07
33	6.11	CONSTATAÇÃO	Tampa das válvulas de manobra abertas.
<b>GRUPO</b>	<b>PRAZO</b>	<b>NÃO CONFORMIDADE</b>	Não proporcionar a segurança das edificações e dos operadores.
2	365 dias	OBSERVAÇÃO

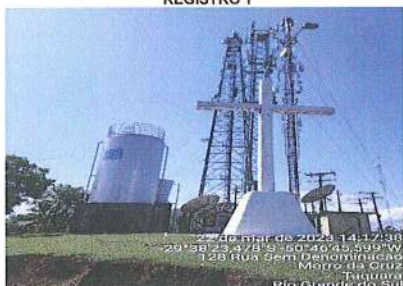
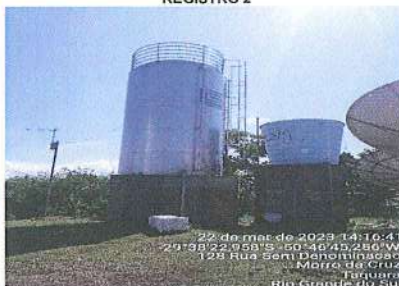
NC	CÓDIGO DA NC	UNIDADE	R08 e R12
34	6.1	CONSTATAÇÃO	Não há placa de identificação.
GRUPO	PRAZO	NÃO CONFORMIDADE	Inexistência de placa de identificação do reservatório.
2	365 dias	OBSERVAÇÃO

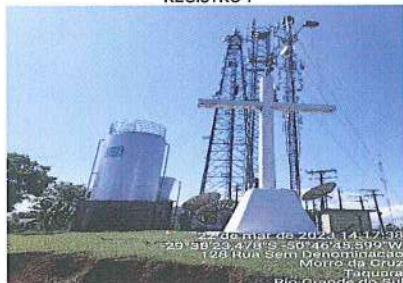
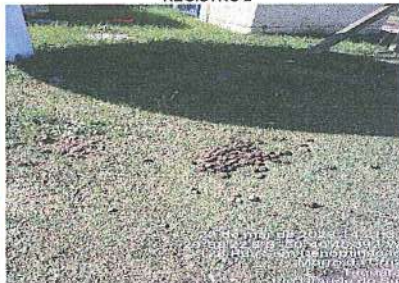
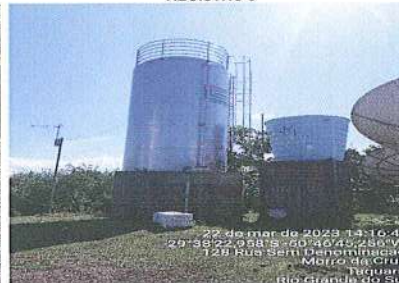
NC	CÓDIGO DA NC	UNIDADE	R08 e R12
35	6.2	CONSTATAÇÃO	Não há cercamento no local.
GRUPO	PRAZO	NÃO CONFORMIDADE	Não isolar a área dando condição ao acesso de pessoas não-autorizadas e sem garantir bom estado de limpeza do local.
2	365 dias	OBSERVAÇÃO	Há inclusive vestígios da presença de animais.

6.2	A área do reservatório está cercada adequadamente?		X		Não há cercamento.(NC 35)
	6.3	Equipamentos e estruturas estão isentos de vazamentos aparentes de água?	X

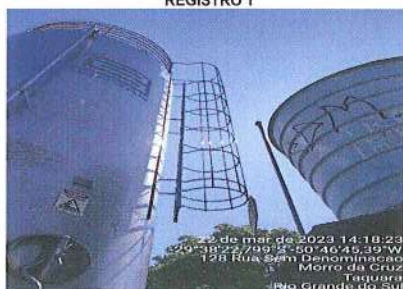
REGISTRO 1

NC	CÓDIGO DA NC	UNIDADE	R08
37	6.9	CONSTATAÇÃO	Escada com tampa aberta.
<b>GRUPO</b>	<b>PRAZO</b>	<b>NÃO CONFORMIDADE</b>	Não isolar a área dando condição ao acesso de pessoas não-autorizadas e sem garantir bom estado de limpeza do local.
2	365 dias	OBSERVAÇÃO

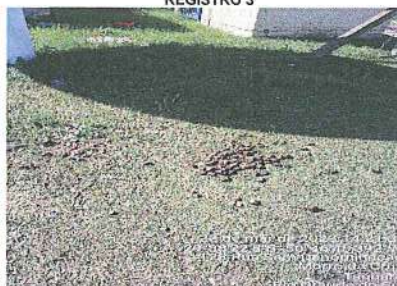
REGISTRO 3

NC	CÓDIGO DA NC	UNIDADE	R08 e R12
38	6.12	CONSTATAÇÃO	Muita sujeira encontrada no local.
<b>GRUPO</b>	<b>PRAZO</b>	<b>NÃO CONFORMIDADE</b>	Acúmulo de resíduos em local inapropriado e/ou armazenamento inadequado.
2	90 dias	OBSERVAÇÃO

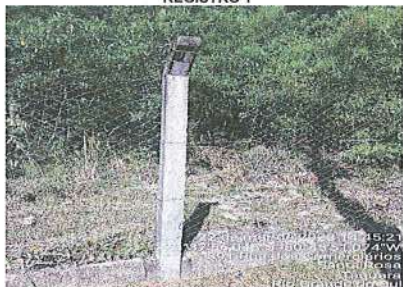
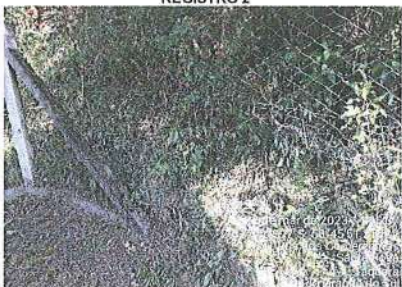
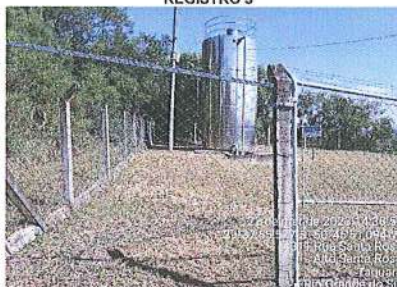
NC	CÓDIGO DA NC	UNIDADE	R09 e R11
39	6.2	CONSTATAÇÃO	Cerca danificada em vários pontos.
<b>GRUPO</b>	<b>PRAZO</b>	<b>NÃO CONFORMIDADE</b>	Não isolar a área dando condição ao acesso de pessoas não-autorizadas e sem garantir bom estado de limpeza do local.
2	365 dias	OBSERVAÇÃO

6.2	A área do reservatório está cercada adequadamente?		X		Há vários pontos com cerca danificada.(NC 39)
	6.3	Equipamentos e estruturas estão isentos de vazamentos aparentes de água?	X

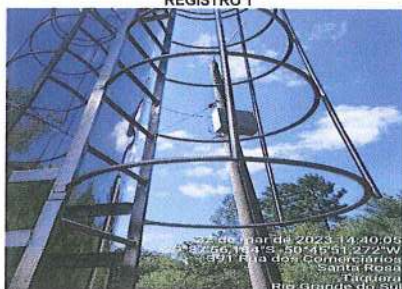
REGISTRO 1

NC	CÓDIGO DA NC	UNIDADE	R09
40	6.9	CONSTATAÇÃO	Escada sem tampa.
<b>GRUPO</b>	<b>PRAZO</b>	<b>NÃO CONFORMIDADE</b>	Não isolar a área dando condição ao acesso de pessoas não-autorizadas e sem garantir bom estado de limpeza do local.
2	365 dias	OBSERVAÇÃO

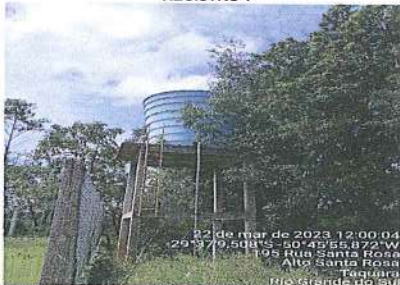
REGISTRO 1

NC	CÓDIGO DA NC	UNIDADE	R10
44	6.9	CONSTATAÇÃO	Escada sem gaiola de proteção e sem guarda-corpo no patamar da laje.
<b>GRUPO</b>	<b>PRAZO</b>	<b>NÃO CONFORMIDADE</b>	Não proporcionar a segurança das edificações e dos operadores.
2	365 dias	OBSERVAÇÃO

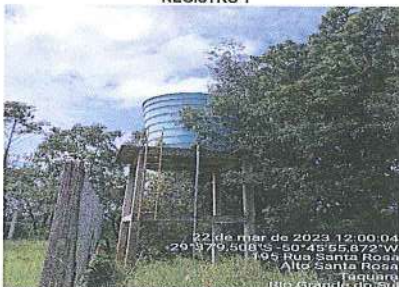
REGISTRO 1

NC	CÓDIGO DA NC	UNIDADE	R10
45	6.9	CONSTATAÇÃO	Não é possível visualizar se as tampas estão bem vedadas.
<b>GRUPO</b>	<b>PRAZO</b>	<b>NÃO CONFORMIDADE</b>	Ausência de tubulação de ventilação protegida com tela e com cobertura que impeça a entrada de água de chuva e limite a entrada de poeira.
2	90 dias	OBSERVAÇÃO

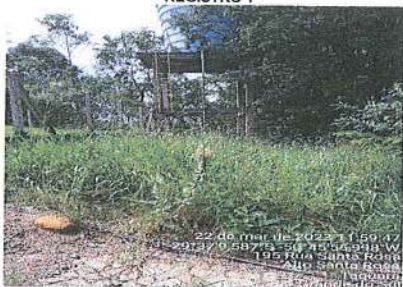
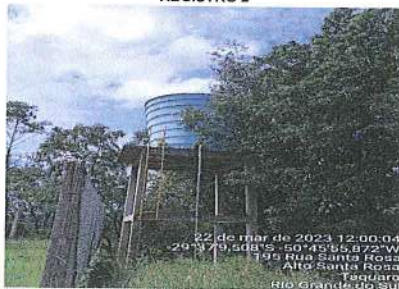
NC	CÓDIGO DA NC	UNIDADE	R10
46	6.12	CONSTATAÇÃO	Necessidade de limpeza do terreno.
GRUPO	PRAZO	NÃO CONFORMIDADE	Falta de conservação e manutenção preventiva de unidade.
2	180 dias	OBSERVAÇÃO

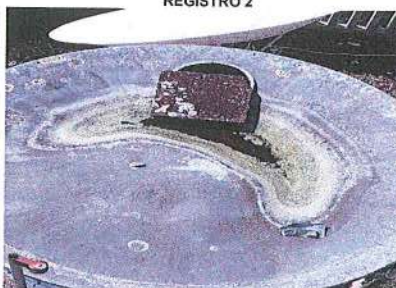
REGISTRO 2

NC	CÓDIGO DA NC	UNIDADE	R12
47	6.4	CONSTATAÇÃO	Tampa de inspeção aberta.
GRUPO	PRAZO	NÃO CONFORMIDADE	Ausência de abertura de inspeção fechada com tampa inteira dotada de dispositivo e travamento.
2	180 dias	OBSERVAÇÃO

6.2	A área do reservatório está cercada adequadamente?		X		
	6.3	Equipamentos e estruturas estão isentos de vazamentos aparentes de água?	X			
	6.4	As aberturas de inspeção dos reservatórios estão fechadas e bem vedadas?		X		Tampa de inspeção aberta. (NC 47)

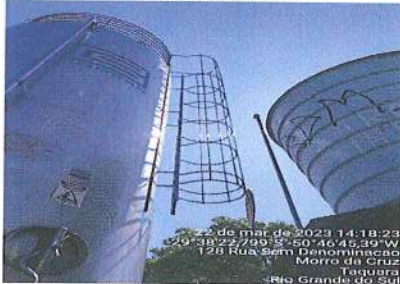
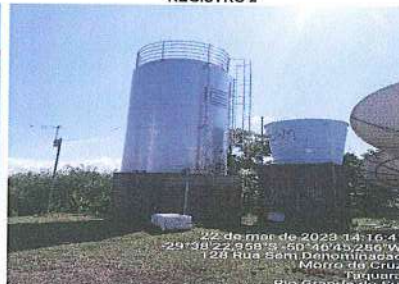
NC	CÓDIGO DA NC	UNIDADE	R12
49	6.9	CONSTATAÇÃO	Não há acesso adequado ao reservatório.
GRUPO	PRAZO	NÃO CONFORMIDADE	Não proporcionar a segurança das edificações e dos operadores.
2	365 dias	OBSERVAÇÃO

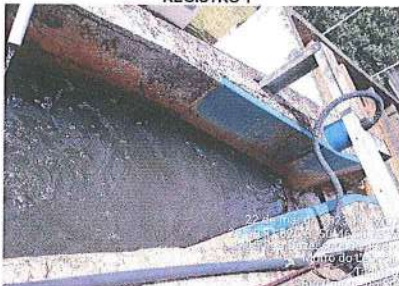
REGISTRO 1

NC	CÓDIGO DA NC	UNIDADE	Comercial
51	7.2	CONSTATAÇÃO	Macromedidor na entrada da ETA não está em funcionamento.
GRUPO	PRAZO	NÃO CONFORMIDADE	Perda de água e/ou não executar redução de perdas.
2	365 dias	OBSERVAÇÃO
