## REGULAÇÃO RELATÓRIO TÉCNICO DE FISCALIZAÇÃO N. 058/2022 – RTF

Fiscalização nos Sistema de  
Abastecimento de Água e Sistema de  
Esgotamento Sanitário de Campo Bom/RS.

TNC N.: 058/2022

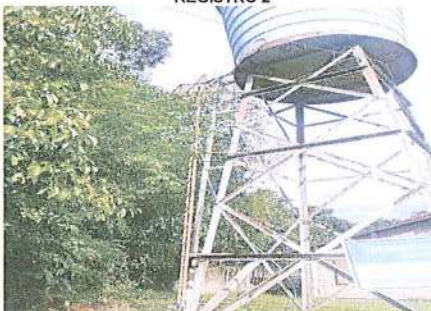
REGISTRO 2

NC	CÓDIGO DA NC	UNIDADE	Reservatório R8
15	6.9	CONSTATAÇÃO	Escada sem gaiola de proteção
GRUPO	PRAZO	NÃO CONFORMIDADE	Não proporcionar a segurança das edificações e dos operadores.
2	365 dias	OBSERVAÇÃO

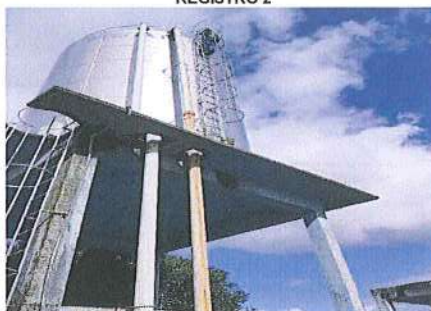
REGISTRO 2

NC	CÓDIGO DA NC	UNIDADE	Reservatório R12
21	6.8	CONSTATAÇÃO	Ausência de para-raio e aterramento
<b>GRUPO</b>	<b>PRAZO</b>	<b>NÃO CONFORMIDADE</b>	Não existe no topo do reservatório para-raio e/ou luz de sinalização de obstáculo elevado.
2	365 dias	OBSERVAÇÃO

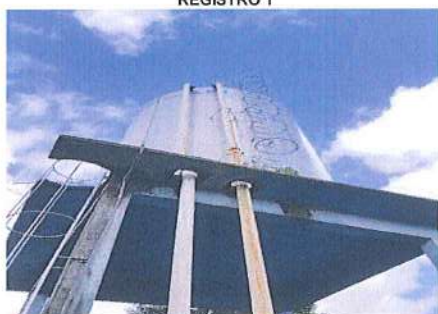
REGISTRO 1

NC	CÓDIGO DA NC	UNIDADE	Reservatório R12
22	6.11	CONSTATAÇÃO	Presença de vegetação junto à base do reservatório
GRUPO	PRAZO	NÃO CONFORMIDADE	Falta de conservação e manutenção preventiva de unidade.
2	365 dias	OBSERVAÇÃO

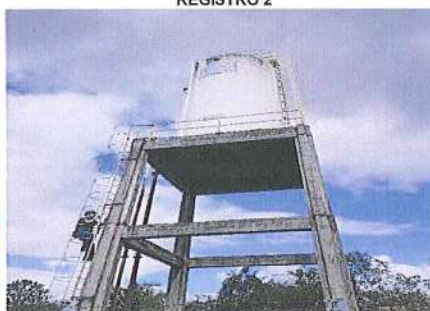
REGISTRO 2

NC	CÓDIGO DA NC	UNIDADE	Reservatório R13
24	6.8	CONSTATAÇÃO	Ausência de cabos para aterramento
GRUPO	PRAZO	NÃO CONFORMIDADE	Aterramento inadequado no reservatório
2	365 dias	OBSERVAÇÃO

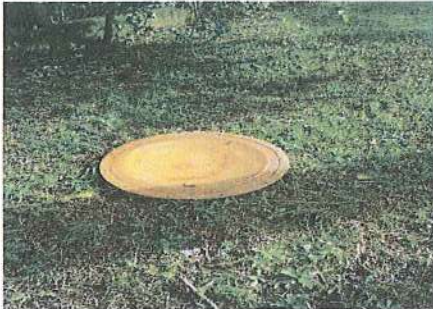
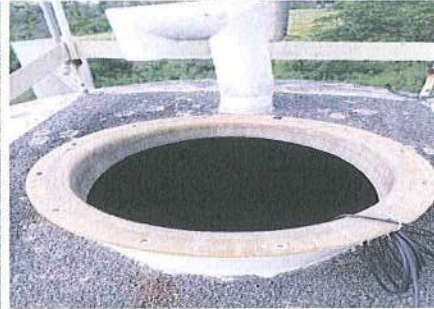
NC	CÓDIGO DA NC	UNIDADE	Reservatório R13
25	6.4	CONSTATAÇÃO	A tampa do reservatório estava caída no chão, deixando a abertura exposta
GRUPO	PRAZO	NÃO CONFORMIDADE	Ausência de abertura de inspeção fechada com tampa inteiriça dotada de dispositivo e travamento.
2	180 dias	OBSERVAÇÃO

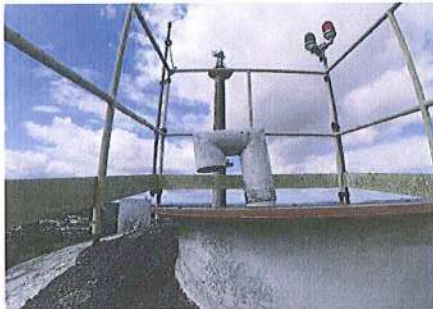
REGISTRO 1

NC	CÓDIGO DA NC	UNIDADE	Reservatório R-13
26	6.5	CONSTATAÇÃO	Suspiro sem tela de proteção
GRUPO	PRAZO	NÃO CONFORMIDADE	Ausência de tubulação de ventilação protegidas com tela e com cobertura que impeça a entrada de água de chuva e limite a entrada de poeira.
2	90 dias	OBSERVAÇÃO

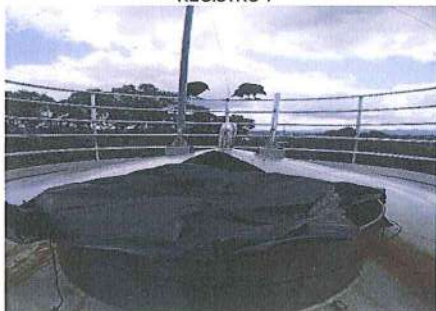
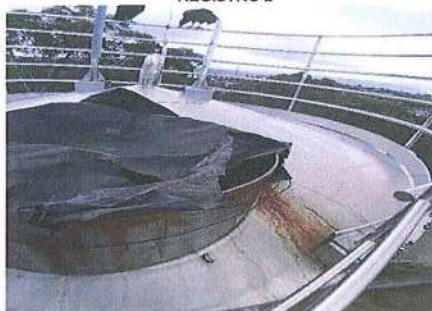
NC	CÓDIGO DA NC	UNIDADE	Reservatório R16
28	6.4	CONSTATAÇÃO	Reservatório sem tampa
GRUPO	PRAZO	NÃO CONFORMIDADE	Ausência de abertura de inspeção fechada com tampa inteiriça dotada de dispositivo e travamento.
2	180 dias	OBSERVAÇÃO

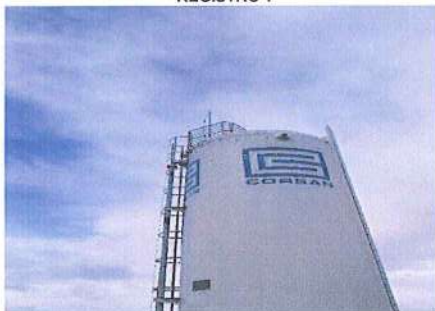
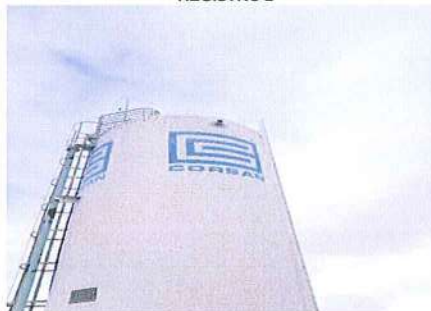
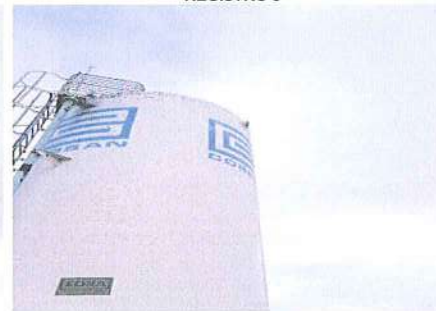
NC	CÓDIGO DA NC	UNIDADE	Reservatório R17A
34	6.5	CONSTATAÇÃO	Extravasador sem tela de proteção
GRUPO	PRAZO	NÃO CONFORMIDADE	Ausência de tubulação de ventilação protegidas com tela e com cobertura que impeça a entrada de água de chuva e limite a entrada de poeira.
2	90 dias	OBSERVAÇÃO

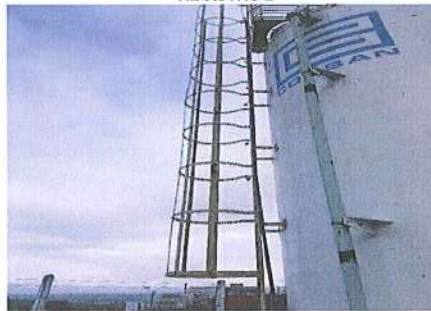
REGISTRO 2

NC	CÓDIGO DA NC	UNIDADE	Reservatório R17A
35	6.8	CONSTATAÇÃO	Fiação de aterramento rompida
GRUPO	PRAZO	NÃO CONFORMIDADE	Aterramento inadequado no reservatório
2	365 dias	OBSERVAÇÃO

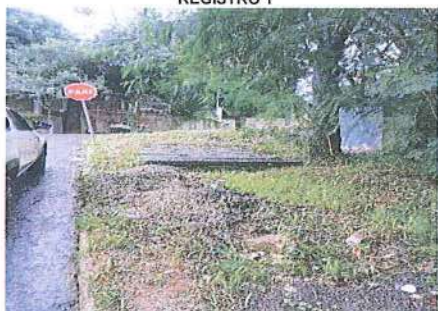
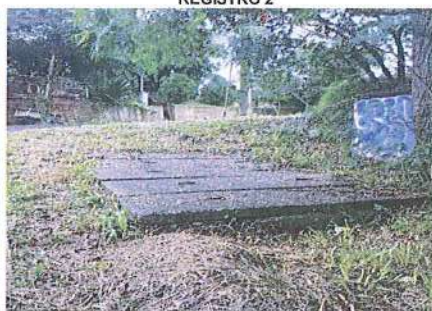
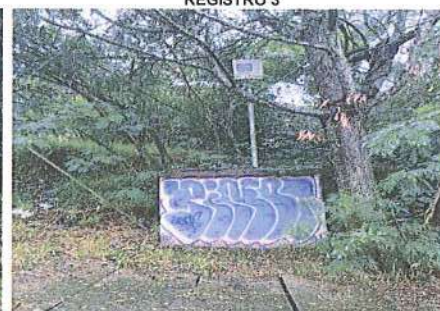
NC	CÓDIGO DA NC	UNIDADE	EAT-3
37	2.1	CONSTATAÇÃO	Ausência de placa de identificação
<b>GRUPO</b>	<b>PRAZO</b>	<b>NÃO CONFORMIDADE</b>	Inexistência de placa de identificação da área da elevatória.
2	28/06/2022	OBSERVAÇÃO	REINCIDENTE - Transferida da NC-51 do TNC 027-2021

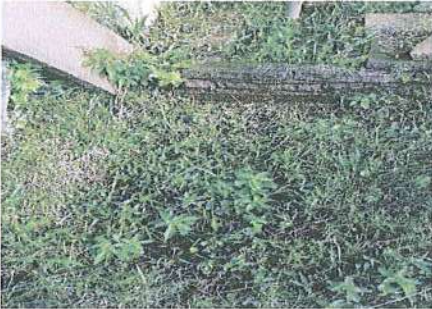
REGISTRO 1

NC	CÓDIGO DA NC	UNIDADE	EAT-5
40	2.8	CONSTATAÇÃO	Buraco no pátio com água acumulada
GRUPO	PRAZO	NÃO CONFORMIDADE	Falta de conservação e manutenção preventiva de unidade.
2	365 dias	OBSERVAÇÃO

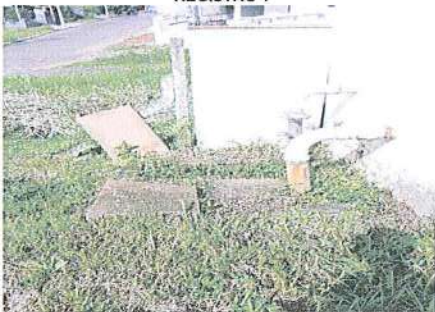
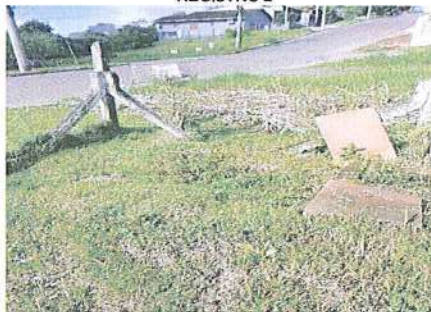
NC	CÓDIGO DA NC	UNIDADE	EAT-5
41	2.7	CONSTATAÇÃO	Tampa da caixa de manobras quebrada
GRUPO	PRAZO	NÃO CONFORMIDADE	Falta de conservação e manutenção preventiva de unidade.
2	365 dias	OBSERVAÇÃO

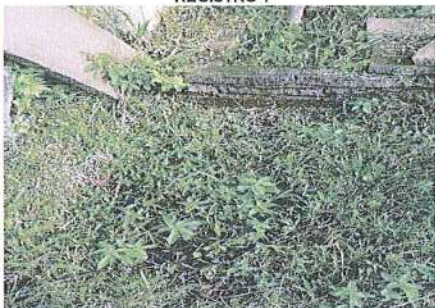
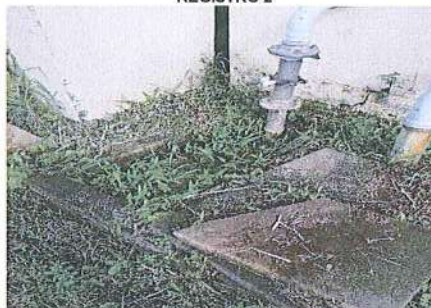
NC	CÓDIGO DA NC	UNIDADE	EAT-5
42	2.4	CONSTATAÇÃO	Pátio alagado. Acúmulo de água após evento de chuva.
GRUPO	PRAZO	NÃO CONFORMIDADE	Drenagem da estrutura inadequada.
2	365 dias	OBSERVAÇÃO

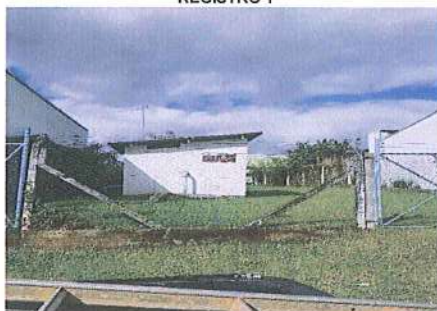
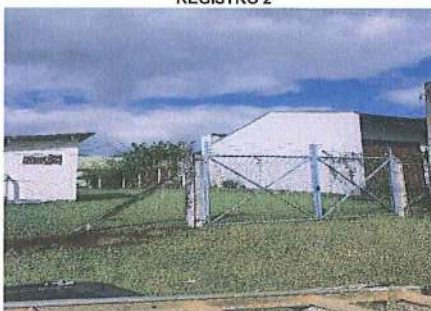
NC	CÓDIGO DA NC	UNIDADE	EAT-6 Flauth
43	2.1	CONSTATAÇÃO	Unidade sem placa
GRUPO	PRAZO	NÃO CONFORMIDADE	Inexistência de placa de identificação da área da elevatória
2	28/06/2022	OBSERVAÇÃO	REINCIDENTE - Transferida da NC-69 do TNC 027-2021

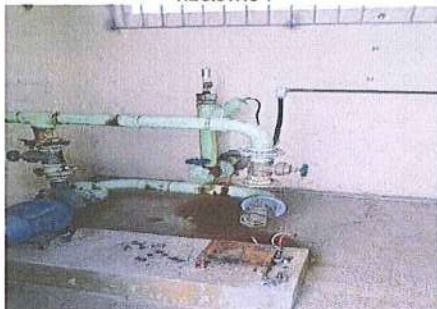
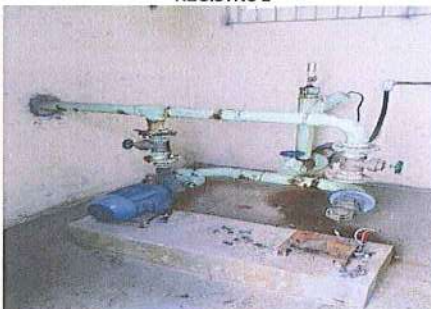
NC	CÓDIGO DA NC	UNIDADE	EAT-6 Flauth
44	6.8	CONSTATAÇÃO	Ausência de bomba reserva
GRUPO	PRAZO	NÃO CONFORMIDADE	Ausência de bomba reserva devidamente instalada para acionamento imediato.
2	365 dias	OBSERVAÇÃO

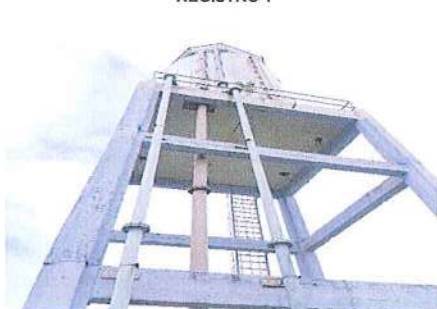
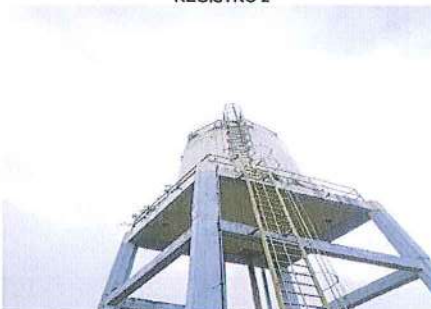
NC	CÓDIGO DA NC	UNIDADE	Reservatório R17
45	6.9	CONSTATAÇÃO	Escada do patamar elevado não permite acesso
GRUPO	PRAZO	NÃO CONFORMIDADE	Não proporcionar a segurança das edificações e dos operadores
2	28/06/2022	OBSERVAÇÃO	REINCIDENTE - Transferida da NC-52 do TNC 027-2022

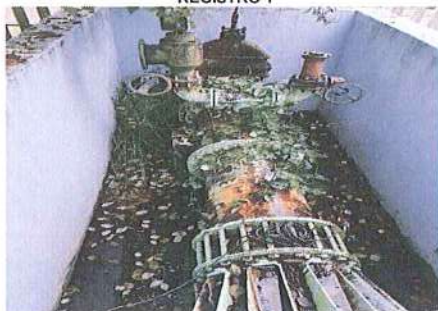
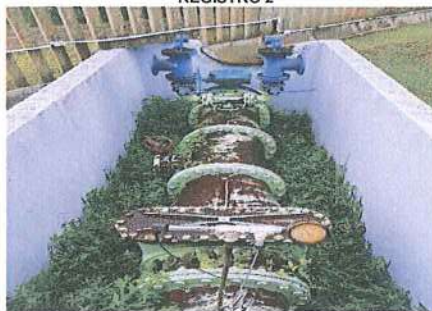
NC	CÓDIGO DA NC	UNIDADE	EAT-8/EAT-8A
46	2.8	CONSTATAÇÃO	Presença de vegetação nas caixas de manobra
GRUPO	PRAZO	NÃO CONFORMIDADE	Falta de conservação e manutenção preventiva de unidade.
2	365 dias	OBSERVAÇÃO

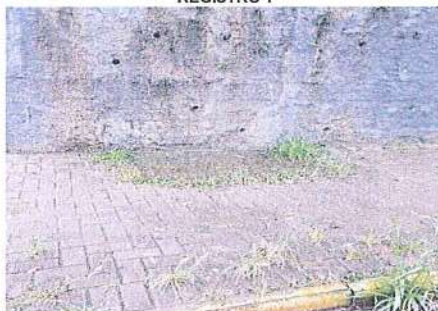
REGISTRO 1

NC	CÓDIGO DA NC	UNIDADE	EAT-10 (Booster)
47	2.1	CONSTATAÇÃO	Unidade sem placa
GRUPO	PRAZO	NÃO CONFORMIDADE	Inexistência de placa de identificação da área da elevatória
2	28/06/2022	OBSERVAÇÃO	REINCIDENTE - Transferida da NC-64 do TNC 027-2021

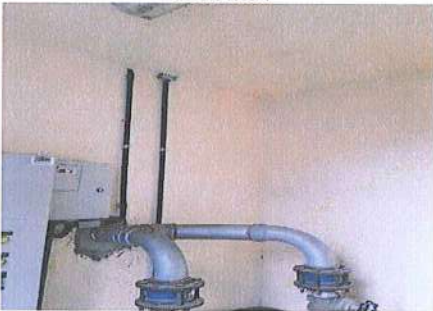
REGISTRO 1

NC	CÓDIGO DA NC	UNIDADE	EAT-14
49	2.1	CONSTATAÇÃO	Unidade sem exaustão
GRUPO	PRAZO	NÃO CONFORMIDADE	Não proporcionar a segurança das edificações e dos operadores.
2	365 dias	OBSERVAÇÃO

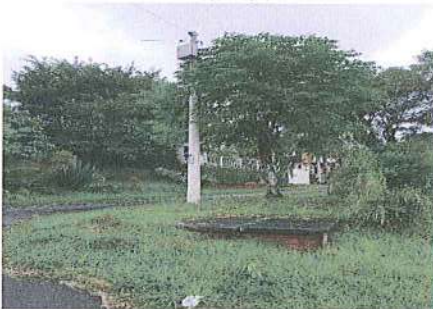
REGISTRO 1

NC	CÓDIGO DA NC	UNIDADE	EAT-15 (Booster)
50	2.1	CONSTATAÇÃO	Unidade sem placa
GRUPO	PRAZO	NÃO CONFORMIDADE	Inexistência de placa de identificação da área da elevatória
2	365 dias	OBSERVAÇÃO

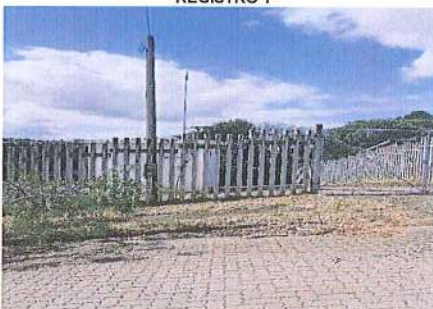
REGISTRO 1

NC	CÓDIGO DA NC	UNIDADE	EAT-17
51	2.1	CONSTATAÇÃO	Unidade sem placa
GRUPO	PRAZO	NÃO CONFORMIDADE	Inexistência de placa de identificação da área da elevatória
2	365 dias	OBSERVAÇÃO

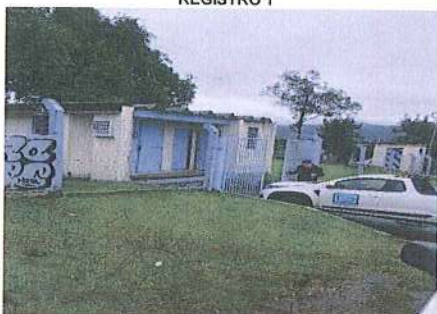
REGISTRO 1

NC	CÓDIGO DA NC	UNIDADE	EAT-9
52	2.1	CONSTATAÇÃO	Unidade sem placa
GRUPO	PRAZO	NÃO CONFORMIDADE	Inexistência de placa de identificação da área da elevatória
2	365 dias	OBSERVAÇÃO

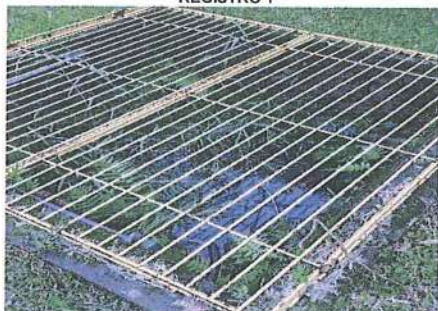
REGISTRO 1

NC	CÓDIGO DA NC	UNIDADE	EAT-18
55	2.1	CONSTATAÇÃO	Acúmulo de água na caixa de manobras
GRUPO	PRAZO	NÃO CONFORMIDADE	Drenagem da estrutura inadequada.
2	365 dias	OBSERVAÇÃO

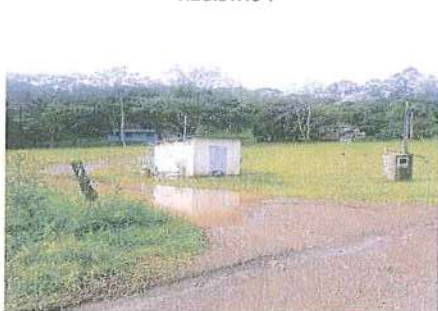
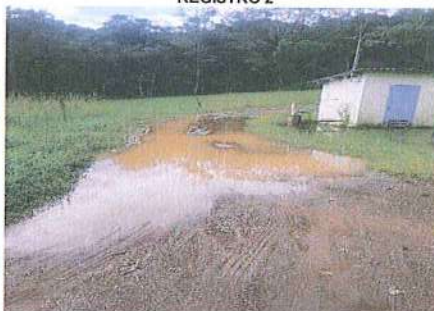
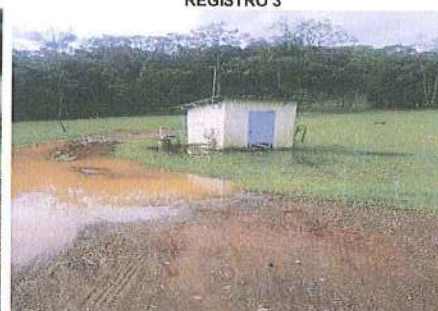
NC	CÓDIGO DA NC	UNIDADE	Poço Bonamigo
61	1.1	CONSTATAÇÃO	Unidade sem placa nem portão
GRUPO	PRAZO	NÃO CONFORMIDADE	Não isolar a área dando condição ao acesso de pessoas não-autorizadas e sem garantir bom estado de limpeza do local.
2	365 dias	OBSERVAÇÃO

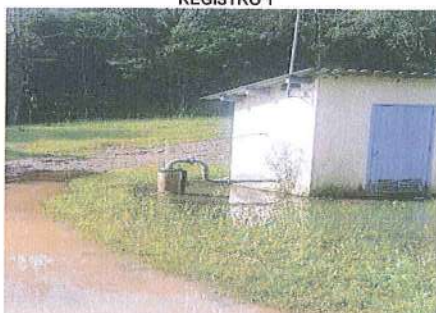
REGISTRO 1

NC	CÓDIGO DA NC	UNIDADE	Poço Bonamigo
64	1.10	CONSTATAÇÃO	Laje fora do padrão
GRUPO	PRAZO	NÃO CONFORMIDADE	O poço não possui laje sanitária com dimensões conforme a norma técnica.
2	365 dias	OBSERVAÇÃO
