REGULAÇÃO RELATÓRIO TÉCNICO DE FISCALIZAÇÃO N. 059/2022 – RTF

Fiscalização nos Sistema de
Abastecimento de Água e Sistema de
Esgotamento Sanitário de Esteio/RS.

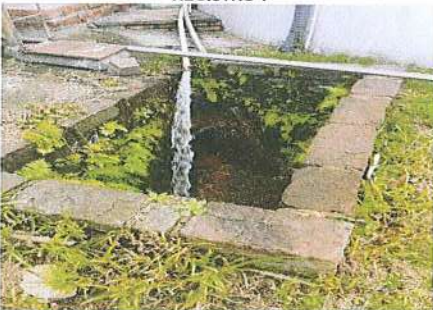
REGISTRO 1

NC	CÓDIGO DA NC	UNIDADE	EAB-08
2	2.8	CONSTATAÇÃO	Presença de vegetação na caixa de manobras
GRUPO	PRAZO	NÃO CONFORMIDADE	Falta de conservação e manutenção preventiva de unidade.
2	365 dias	OBSERVAÇÃO

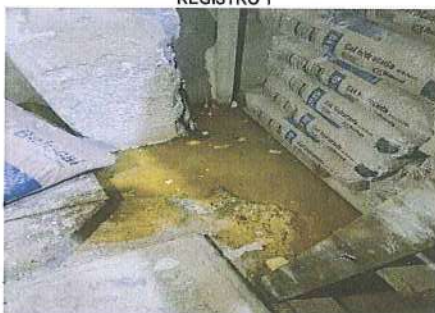
REGISTRO 1

NC	CÓDIGO DA NC	UNIDADE	ETA
16	3.20	CONSTATAÇÃO	Acúmulo de água junto ao depósito de cal
GRUPO	PRAZO	NÃO CONFORMIDADE	Perda de água e/ou não executar redução de perdas.
2	365 dias	OBSERVAÇÃO

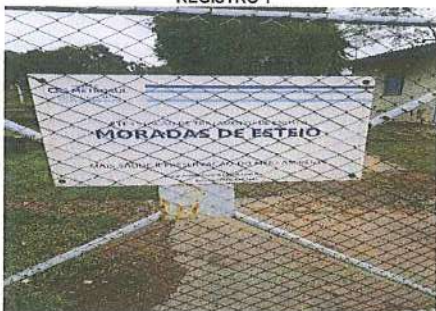
REGISTRO 1

NC	CÓDIGO DA NC	UNIDADE	EBE Moradas de Esteio
22	4.1	CONSTATAÇÃO	Ausência de placa de identificação na unidade
GRUPO	PRAZO	NÃO CONFORMIDADE	Inexistência de placa de identificação da área da EBE.
2	365 dias	OBSERVAÇÃO	A placa se refere à ETE desativada

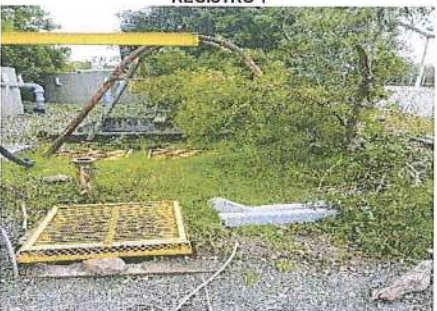
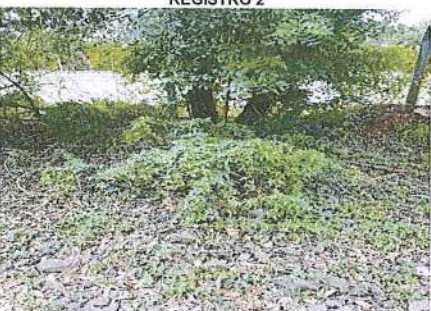
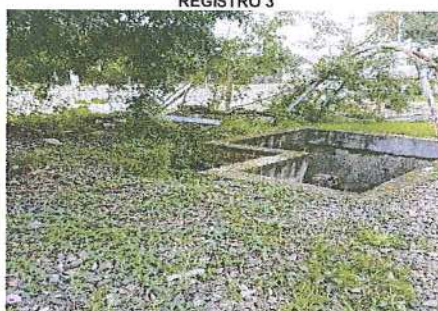
NC	CÓDIGO DA NC	UNIDADE	EBE Moradas de Esteio
27	4.1	CONSTATAÇÃO	Presença de vegetação indicando falta de capina/roçada
GRUPO	PRAZO	NÃO CONFORMIDADE	Falta de conservação e manutenção preventiva de unidade.
2	180 dias	OBSERVAÇÃO

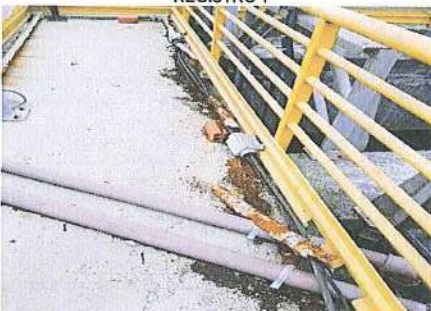
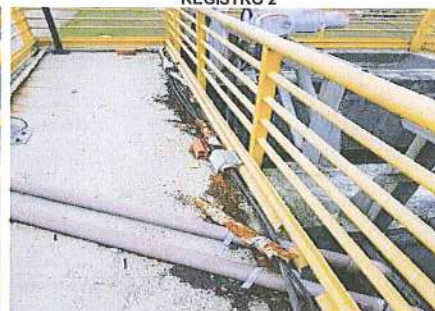
NC	CÓDIGO DA NC	UNIDADE	ETE
30	5.18	CONSTATAÇÃO	Canaleta da fiação elétrica exposta junto à chegada do esgoto bruto
GRUPO	PRAZO	NÃO CONFORMIDADE	Não proporcionar a segurança das edificações e dos operadores.
2	365 dias	OBSERVAÇÃO

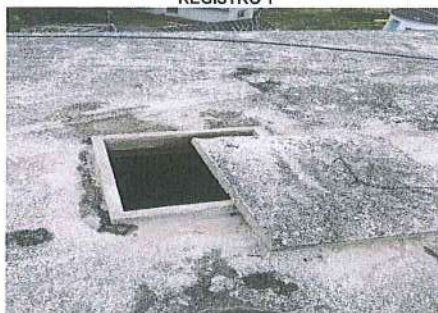
REGISTRO 1

NC	CÓDIGO DA NC	UNIDADE	Reservatório R-11
34	6.4	CONSTATAÇÃO	Tampa do reservatório encontrava-se aberta
GRUPO	PRAZO	NÃO CONFORMIDADE	Ausência de abertura de inspeção fechada com tampa inteira dotada de dispositivo e travamento.
2	180 dias	OBSERVAÇÃO

6.2	A área do reservatório está cercada adequadamente?	X			
	6.3	Equipamentos e estruturas estão isentos de vazamentos aparentes de água?	X			
	6.4	As aberturas de inspeção dos reservatórios estão fechadas e bem vedadas?		X		Tampa aberta

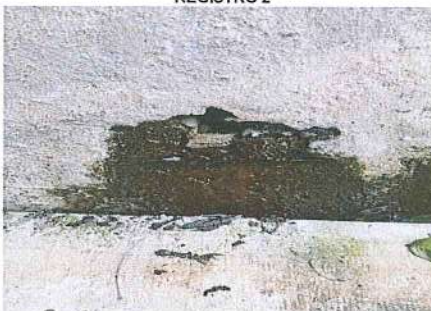
REGISTRO 2

NC	CÓDIGO DA NC	UNIDADE	Reservatório R-13
35	6.2	CONSTATAÇÃO	Vazamento em todo o perímetro do reservatório
GRUPO	PRAZO	NÃO CONFORMIDADE	Perda de água e/ou não executar redução de perdas.
2	19/07/2022	OBSERVAÇÃO	REINCIDENTE - Transferida da NC-27 do TNC n. 031/2021

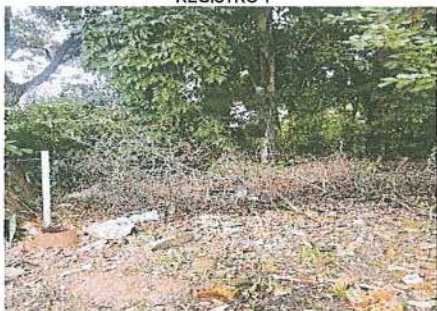
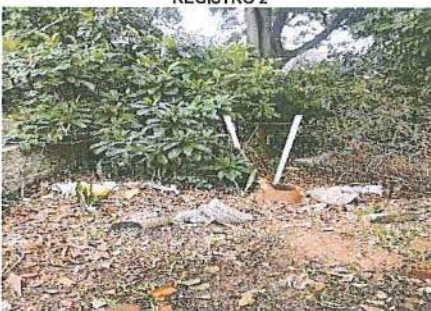
NC	CÓDIGO DA NC	UNIDADE	Reservatório R-13
38	6.2	CONSTATAÇÃO	Cercamento incompleto na unidade
GRUPO	PRAZO	NÃO CONFORMIDADE	Não isolar a área dando condição ao acesso de pessoas não-autorizadas e sem garantir bom estado de limpeza do local.
2	365 dias	OBSERVAÇÃO

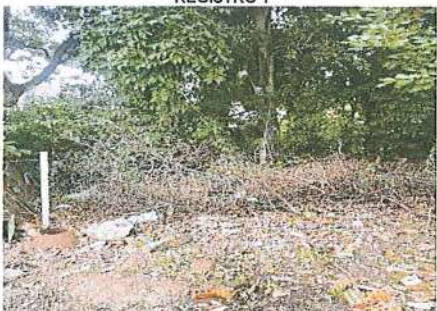
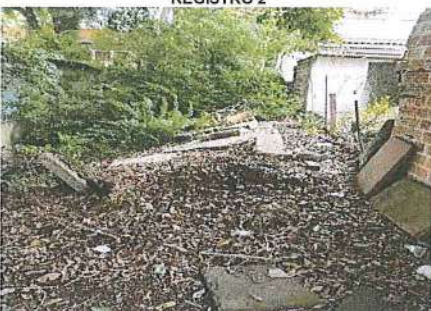
NC	CÓDIGO DA NC	UNIDADE	Reservatório R-13
39	6.12	CONSTATAÇÃO	Acúmulo de folhas secas no pátio da unidade
GRUPO	PRAZO	NÃO CONFORMIDADE	Acúmulo de resíduos em local inapropriado e/ou armazenamento inadequado.
2	90 dias	OBSERVAÇÃO

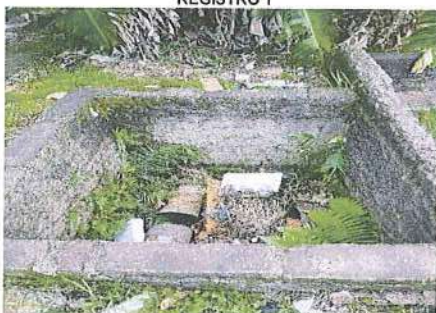
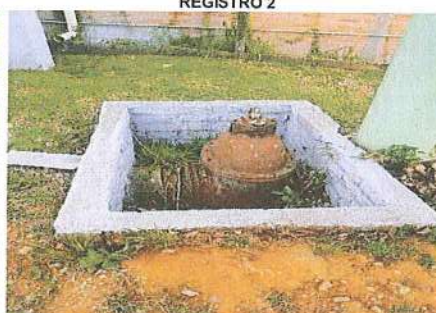
NC	CÓDIGO DA NC	UNIDADE	Reservatório R-14
43	6.11	CONSTATAÇÃO	Caixa de manobra sem proteção de grelhas, tampas e/ou guarda-corpo
GRUPO	PRAZO	NÃO CONFORMIDADE	Não proporcionar a segurança das edificações e dos operadores.
2	19/07/2022	OBSERVAÇÃO	REINCIDENTE - Transferido da NC-32 do TNC n. 31/2021

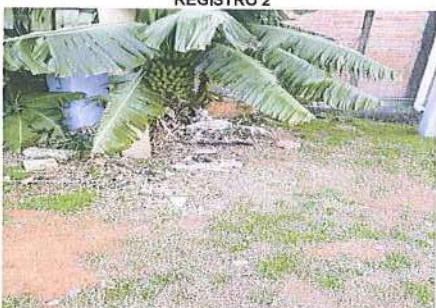
REGISTRO 2

NC	CÓDIGO DA NC	UNIDADE	Reservatório R-14
44	6.2	CONSTATAÇÃO	Indício de presença de pessoas não autorizadas no local (sujeira)
GRUPO	PRAZO	NÃO CONFORMIDADE	Não isolar a área dando condição ao acesso de pessoas não-autorizadas e sem garantir bom estado de limpeza do local.
2	365 dias	OBSERVAÇÃO

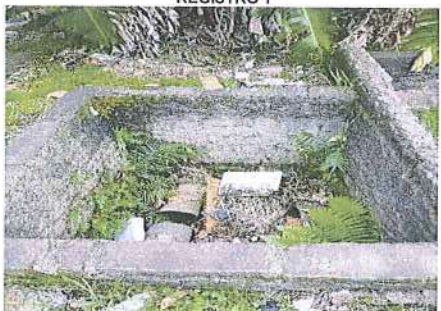
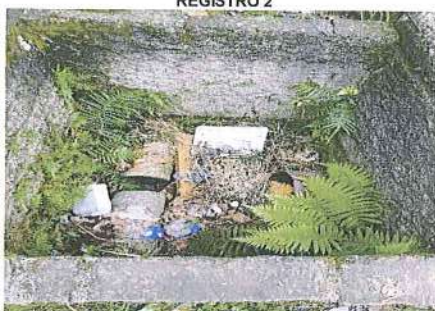
NC	CÓDIGO DA NC	UNIDADE	Reservatório R-14
39	6.12	CONSTATAÇÃO	Presença de vegetação nas caixas de manobras
GRUPO	PRAZO	NÃO CONFORMIDADE	Falta de conservação e manutenção preventiva de unidade.
2	180 dias	OBSERVAÇÃO

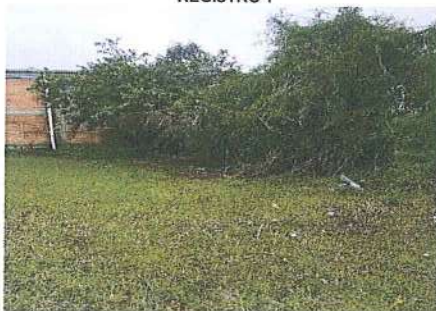
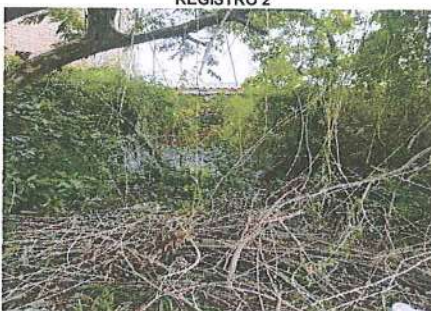
NC	CÓDIGO DA NC	UNIDADE	Reservatório R-14
46	6.12	CONSTATAÇÃO	Presença de vegetação no fundo do terreno
GRUPO	PRAZO	NÃO CONFORMIDADE	Falta de conservação e manutenção preventiva de unidade.
2	180 dias	OBSERVAÇÃO

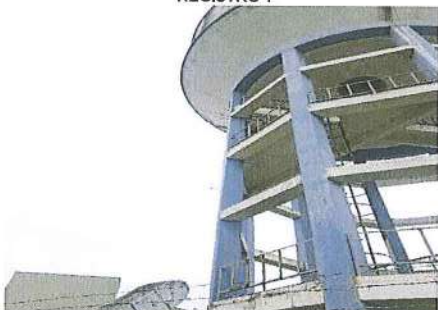
REGISTRO 1

NC	CÓDIGO DA NC	UNIDADE	Reservatório R-28
47	6.8	CONSTATAÇÃO	Reservatório sem para-raios e sinalização noturna
GRUPO	PRAZO	NÃO CONFORMIDADE	Não existe no topo do reservatório pára-raios e/ou luz de sinalização de obstáculo elevado.
2	19/07/2022	OBSERVAÇÃO	REINCIDENTE - Transferido da NC-35 do TNC n. 31/2021

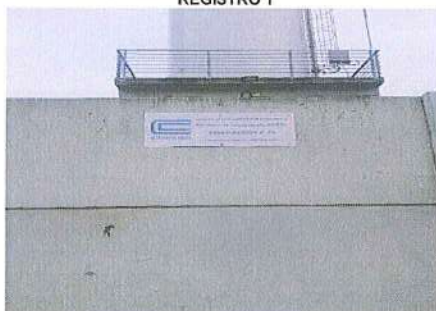
REGISTRO 1

NC	CÓDIGO DA NC	UNIDADE	Reservatório R-PS
49	6.8	CONSTATAÇÃO	Reservatório sem para-raios e sinalização noturna
GRUPO	PRAZO	NÃO CONFORMIDADE	Não existe no topo do reservatório pára-raios e/ou luz de sinalização de obstáculo elevado.
2	365 dias	OBSERVAÇÃO

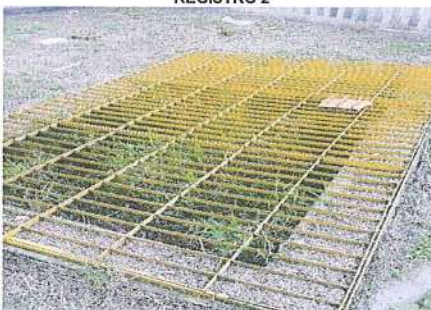
REGISTRO 2

NC	CÓDIGO DA NC	UNIDADE	Reservatório R-VS
50	6.12	CONSTATAÇÃO	Presença de vegetação nas caixas de manobras
GRUPO	PRAZO	NÃO CONFORMIDADE	Falta de conservação e manutenção preventiva de unidade.
2	180 dias	OBSERVAÇÃO

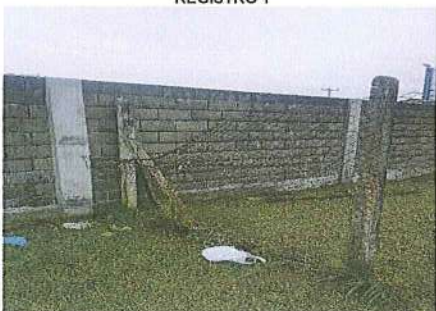
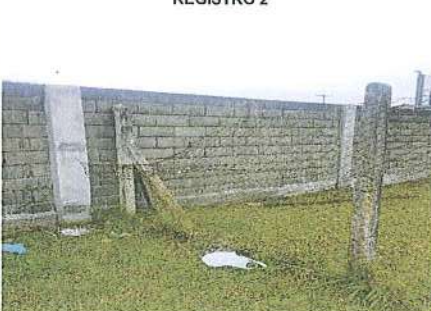
NC	CÓDIGO DA NC	UNIDADE	Reservatório R-VC
51	6.2	CONSTATAÇÃO	Cercamento incompleto na unidade
GRUPO	PRAZO	NÃO CONFORMIDADE	Não isolar a área dando condição ao acesso de pessoas não-autorizadas e sem garantir bom estado de limpeza do local.
2	365 dias	OBSERVAÇÃO

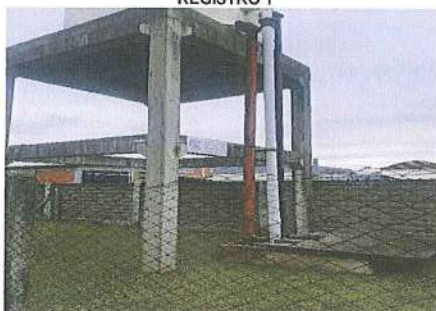
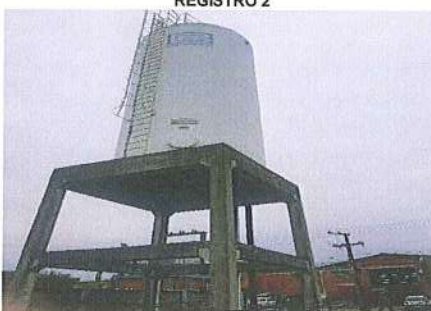
NC	CÓDIGO DA NC	UNIDADE	Reservatório R-VC
52	6.12	CONSTATAÇÃO	Escada sem acesso (patamar muito elevado)
GRUPO	PRAZO	NÃO CONFORMIDADE	Não proporcionar acesso ao topo do reservatório
2	365 dias	OBSERVAÇÃO
