REGULAÇÃO RELATÓRIO TÉCNICO DE FISCALIZAÇÃO N. 60/2022 – RTF

Fiscalização no Sistema de Abastecimento
de Água e Sistema de Esgotamento
Sanitário de Xangri-lá/RS.

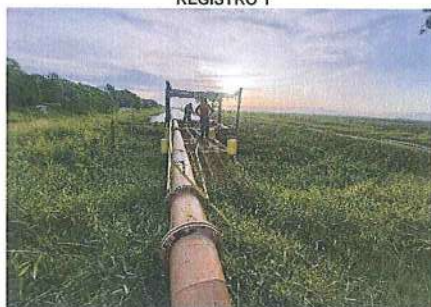
REGISTRO 1

NC	CÓDIGO DA NC	UNIDADE	Captação Superficial - ETA Atlântida Sul
1	1.1	CONSTATAÇÃO	A captação estava sem placa de identificação.
GRUPO	PRAZO	NÃO CONFORMIDADE	Inexistência de placa de identificação na área de captação.
2	365 dias	OBSERVAÇÃO	-

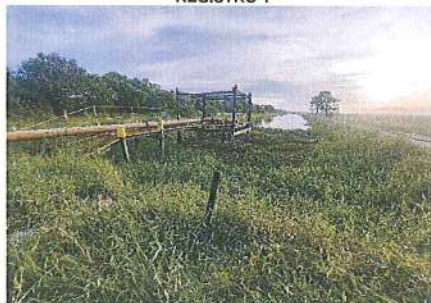
REGISTRO 1

NC	CÓDIGO DA NC	UNIDADE	Captação Superficial - ETA Atlântida Sul
2	1.2	CONSTATAÇÃO	O portão da área de captação estava aberto permitindo o acesso de pessoas não autorizadas.
GRUPO	PRAZO	NÃO CONFORMIDADE	Não isolar a área dando condição ao acesso de pessoas não-autorizadas e sem garantir bom estado de limpeza do local.
2	365 dias	OBSERVAÇÃO	-

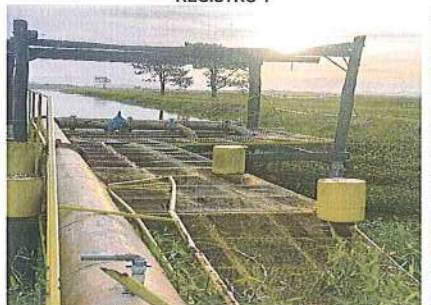
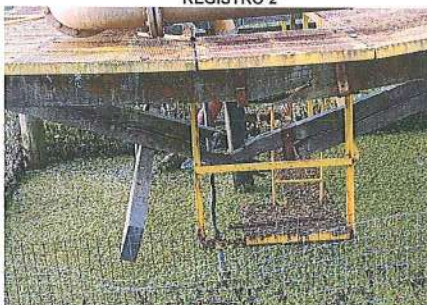
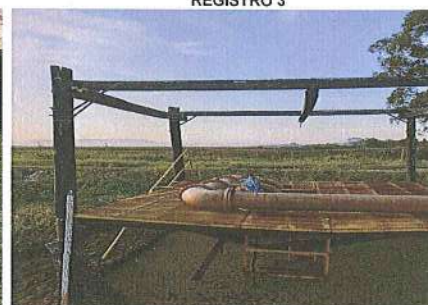
NC	CÓDIGO DA NC	UNIDADE	Captação Superficial - ETA Atlântida Sul
3	1.8	CONSTATAÇÃO	As estruturas da rampa de acesso e do local onde a bomba estava instalada estavam enferrujadas representando um risco aos operadores.
GRUPO	PRAZO	NÃO CONFORMIDADE	Não proporcionar a segurança das edificações e dos operadores
2	365 dias	OBSERVAÇÃO	-

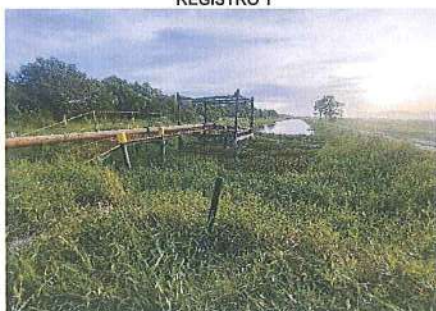
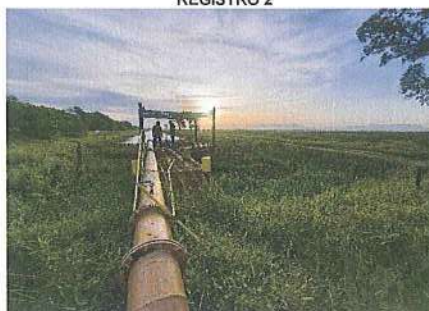
NC	CÓDIGO DA NC	UNIDADE	Captação Superficial - ETA Atlântida Sul
4	1.8	CONSTATAÇÃO	Excesso de vegetação na área de captação proporcionando a proliferação de vetores.
GRUPO	PRAZO	NÃO CONFORMIDADE	Falta de conservação e manutenção preventiva da unidade.
2	365 dias	OBSERVAÇÃO	-

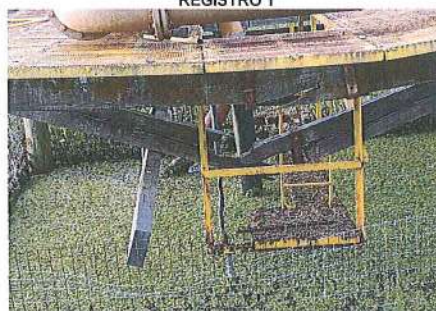
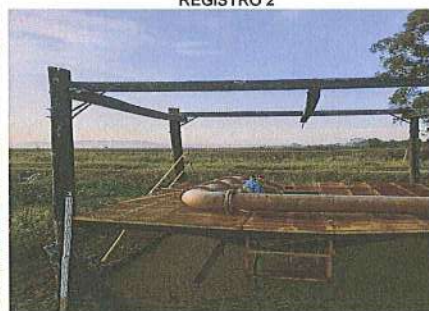
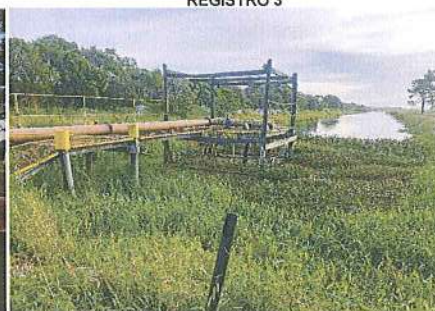
NC	CÓDIGO DA NC	UNIDADE	Captação Superficial - ETA Atlântida Sul
5	1.9	CONSTATAÇÃO	Verificou-se a presença de uma grande quantidade de algas na captação.
GRUPO	PRAZO	NÃO CONFORMIDADE	Falta de conservação e manutenção preventiva da unidade.
2	365 dias	OBSERVAÇÃO	-

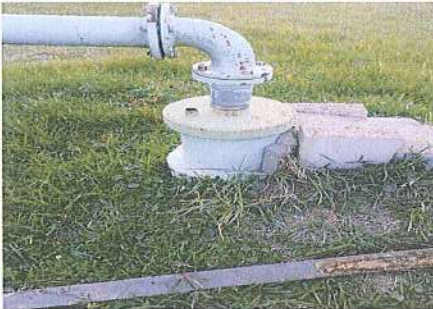
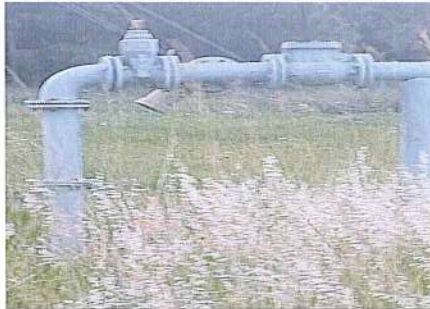
NC	CÓDIGO DA NC	UNIDADE	Poço 1 - Captação ETA Atlântida Sul
10	1.9	CONSTATAÇÃO	As aberturas presentes na estrutura do poço não impedem a entrada de agentes externos.
GRUPO	PRAZO	NÃO CONFORMIDADE	Falta de conservação e manutenção preventiva da unidade.
2	365 dias	OBSERVAÇÃO	-

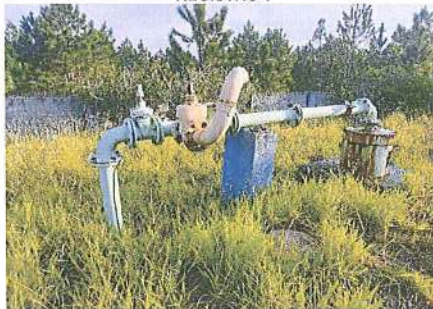
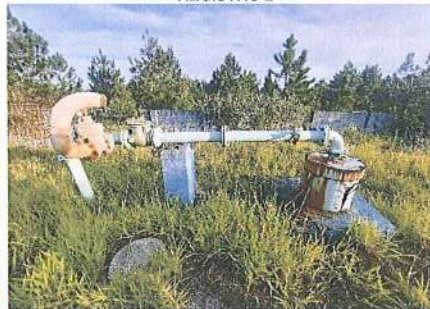
NC	CÓDIGO DA NC	UNIDADE	Poço 2 - ETA Atlântida Sul (Nos fundos da ETA)
11	1.1	CONSTATAÇÃO	O poço localizado nos fundos da ETA não possui placa de identificação.
GRUPO	PRAZO	NÃO CONFORMIDADE	Inexistência de placa de identificação na área de captação.
2	365 dias	OBSERVAÇÃO	-

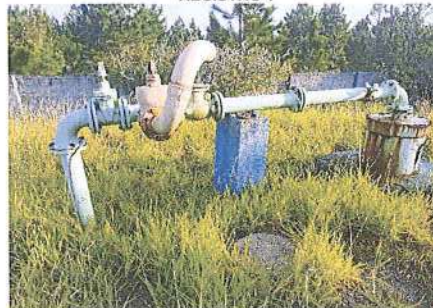
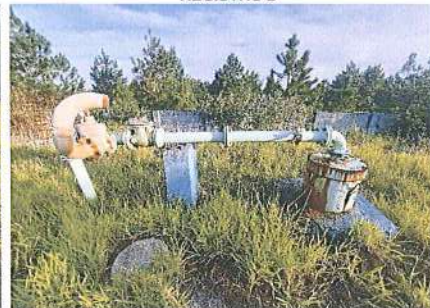
NC	CÓDIGO DA NC	UNIDADE	Poço 2 - ETA Atlântida Sul (Nos fundos da ETA)
12	1.9	CONSTATAÇÃO	O local apresenta vegetação em excesso no entorno de sua estrutura.
GRUPO	PRAZO	NÃO CONFORMIDADE	Falta de conservação e manutenção preventiva da unidade.
2	365 dias	OBSERVAÇÃO	-

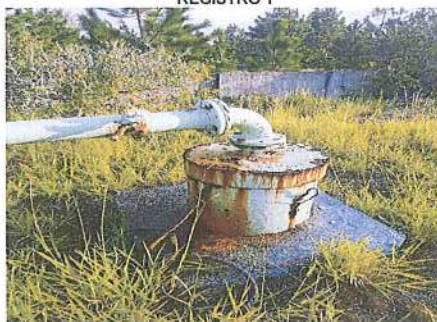
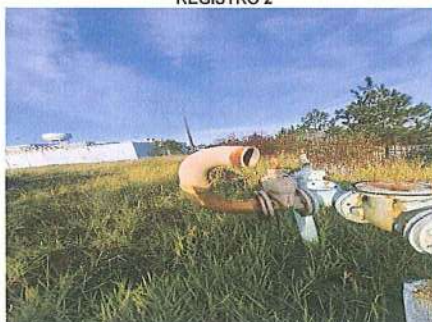
NC	CÓDIGO DA NC	UNIDADE	Poço 2 - ETA Atlântida Sul (Nos fundos da ETA)
13	1.9	CONSTATAÇÃO	As aberturas presentes na estrutura do poço não impedem a entrada de agentes externos.
GRUPO	PRAZO	NÃO CONFORMIDADE	Falta de conservação e manutenção preventiva da unidade.
2	365 dias	OBSERVAÇÃO	-

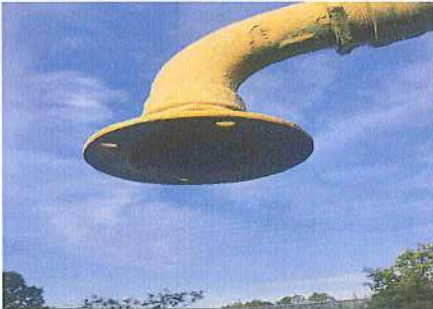
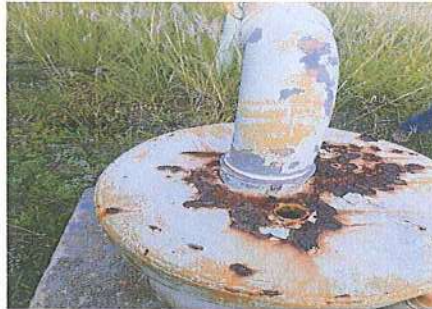
NC	CÓDIGO DA NC	UNIDADE	Poço 3 - ETA Atlântida Sul (No frente da ETA)
16	1.9	CONSTATAÇÃO	As aberturas presentes na estrutura do poço não impedem a entrada de agentes externos.
GRUPO	PRAZO	NÃO CONFORMIDADE	Falta de conservação e manutenção preventiva da unidade.
2	365 dias	OBSERVAÇÃO	-

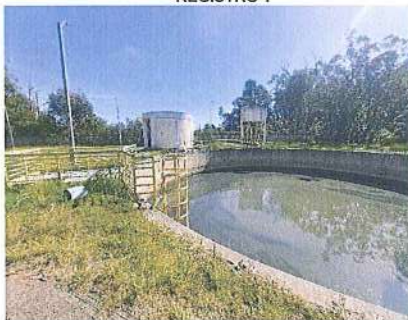
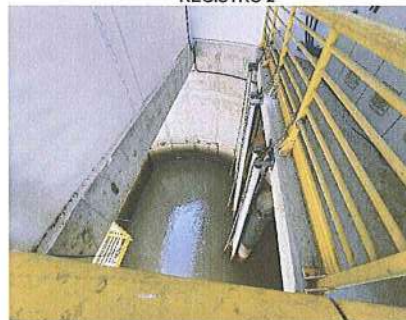
NC	CÓDIGO DA NC	UNIDADE	Captação - ETA Capão da Canoa
17	1.1	CONSTATAÇÃO	A captação da ETA Capão da Canoa não estava identificada.
GRUPO	PRAZO	NÃO CONFORMIDADE	Inexistência de placa de identificação na área de captação.
2	365 dias	OBSERVAÇÃO	-

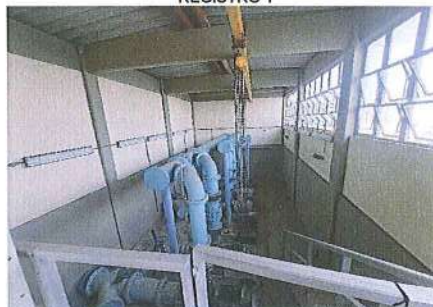
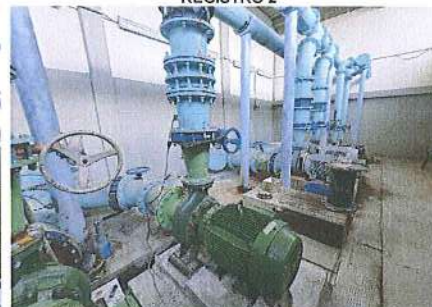
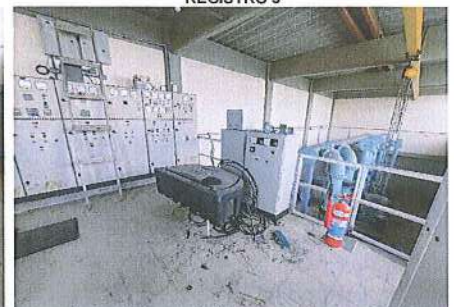
NC	CÓDIGO DA NC	UNIDADE	EBAB - ETA Atlântida Sul
18	2.1	CONSTATAÇÃO	A estação de bombeamento de água tratada não possuía placa de identificação.
GRUPO	PRAZO	NÃO CONFORMIDADE	Inexistência de placa de identificação na área de captação.
2	365 dias	OBSERVAÇÃO	-

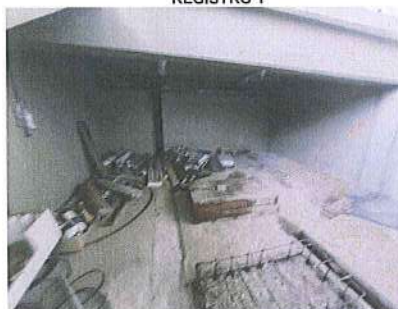
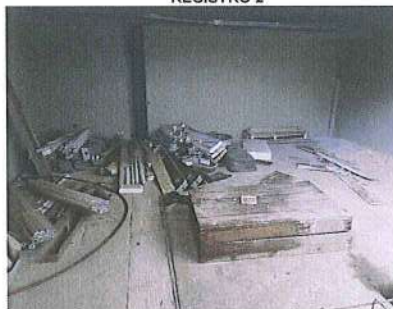
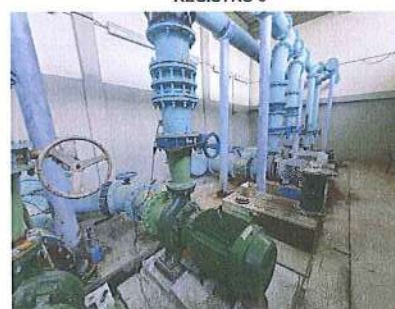
NC	CÓDIGO DA NC	UNIDADE	EBAB - ETA Atlântida Sul
19	2.8	CONSTATAÇÃO	O ambiente estava desorganizado e havia lâmpadas depositadas na casa de bombas.
GRUPO	PRAZO	NÃO CONFORMIDADE	Falta de conservação e manutenção preventiva da unidade.
2	365 dias	OBSERVAÇÃO	-

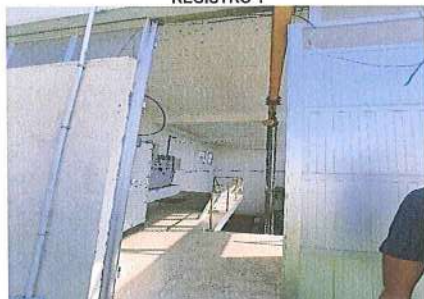
REGISTRO 1

NC	CÓDIGO DA NC	UNIDADE	EBAB - ETA Capão da Canoa
20	2.1	CONSTATAÇÃO	A estação de bombeamento de água tratada não possuía placa de identificação.
GRUPO	PRAZO	NÃO CONFORMIDADE	Inexistência de placa de identificação na área de captação.
2	365 dias	OBSERVAÇÃO	-

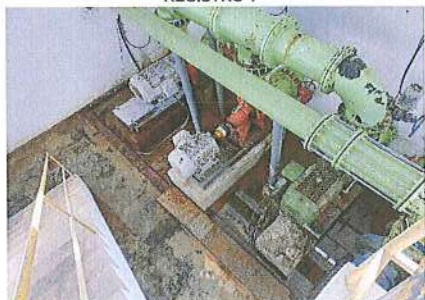
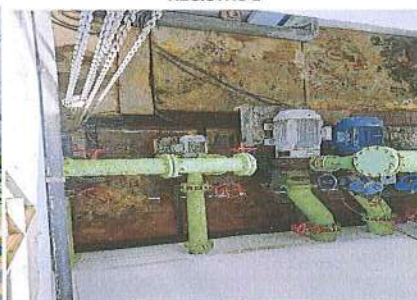
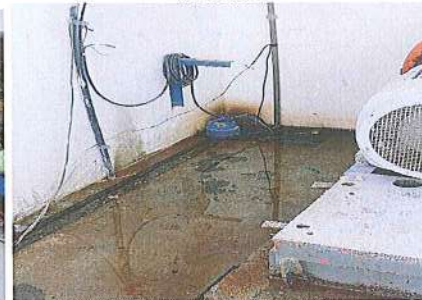
NC	CÓDIGO DA NC	UNIDADE	EBAB - ETA Capão da Canoa
21	2.5	CONSTATAÇÃO	A drenagem da bomba estava inadequada, pois havia água acumulada na casa de bombas.
GRUPO	PRAZO	NÃO CONFORMIDADE	Drenagem da estrutura inadequada.
2	365 dias	OBSERVAÇÃO	-

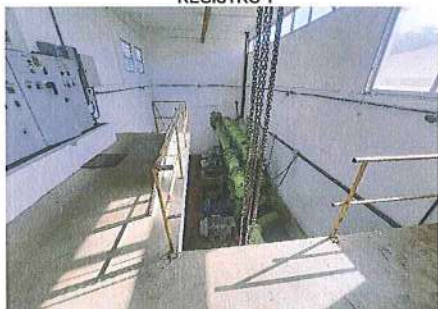
REGISTRO 1

NC	CÓDIGO DA NC	UNIDADE	EBAB - ETA Capão da Canoa
22	2.7	CONSTATAÇÃO	O guarda-corpo foi removido para manutenção e não foi recolocado no lugar.
GRUPO	PRAZO	NÃO CONFORMIDADE	Não proporcionar a segurança das edificações e dos operadores
2	365 dias	OBSERVAÇÃO	-

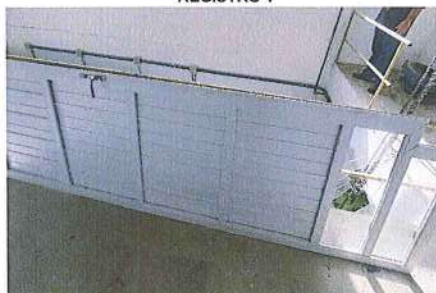
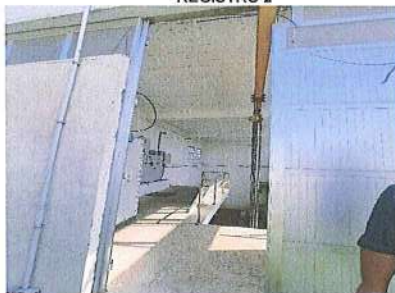
NC	CÓDIGO DA NC	UNIDADE	EBAB - ETA Capão da Canoa
23	2.8	CONSTATAÇÃO	A casa de bombas estava sem porta e essa estava escorada no guarda-corpo.
GRUPO	PRAZO	NÃO CONFORMIDADE	Falta de conservação e manutenção preventiva da unidade.
2	365 dias	OBSERVAÇÃO	-

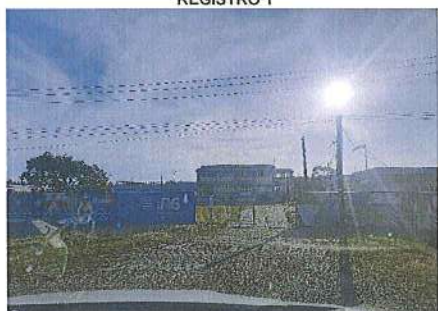
REGISTRO 1

NC	CÓDIGO DA NC	UNIDADE	ETA Atlântida Sul
24	3.1	CONSTATAÇÃO	A ETA não possuía placa de identificação.
GRUPO	PRAZO	NÃO CONFORMIDADE	Inexistência de placa de identificação na área de captação.
2	365 dias	OBSERVAÇÃO	-

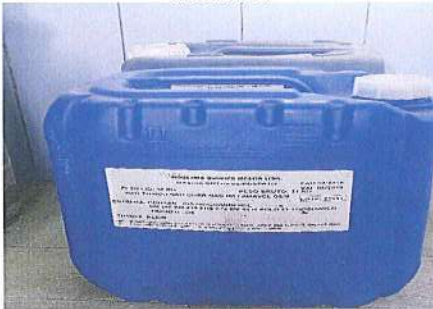
REGISTRO 1

NC	CÓDIGO DA NC	UNIDADE	ETA Atlântida Sul
25	3.7	CONSTATAÇÃO	Nas estruturas da ETA havia produtos químicos fora do prazo de validade.
GRUPO	PRAZO	NÃO CONFORMIDADE	Possuir em suas dependências produto fora do prazo de validade
2	90 dias	OBSERVAÇÃO

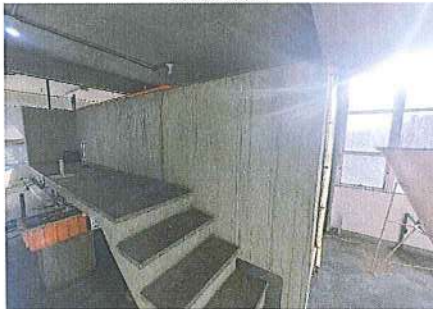
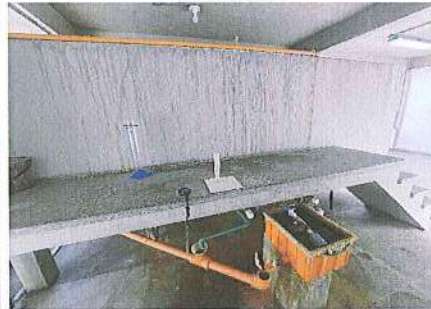
NC	CÓDIGO DA NC	UNIDADE	ETA Atlântida Sul
26	3.19	CONSTATAÇÃO	Ausência de guarda-corpo na estrutura nas escadas de acesso as estruturas.
GRUPO	PRAZO	NÃO CONFORMIDADE	Não proporcionar a segurança das edificações e dos operadores.
2	365 dias	OBSERVAÇÃO	-

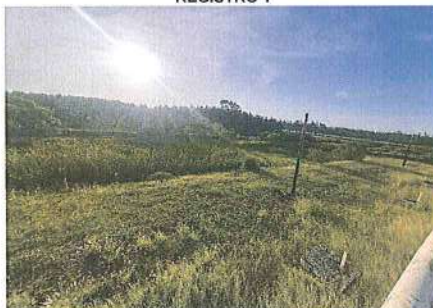
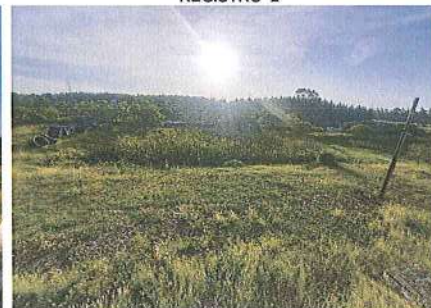
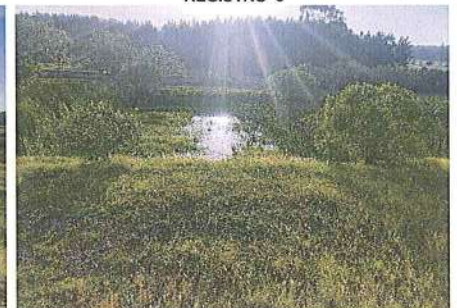
NC	CÓDIGO DA NC	UNIDADE	ETA Atlântida Sul
27	3.20	CONSTATAÇÃO	A bacia de tratamento do lodo apresenta excesso de vegetação.
GRUPO	PRAZO	NÃO CONFORMIDADE	Falta de conservação e manutenção preventiva da unidade.
2	365 dias	OBSERVAÇÃO	-

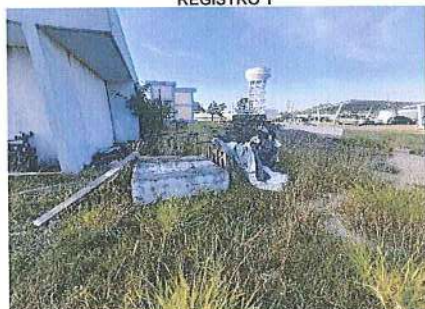
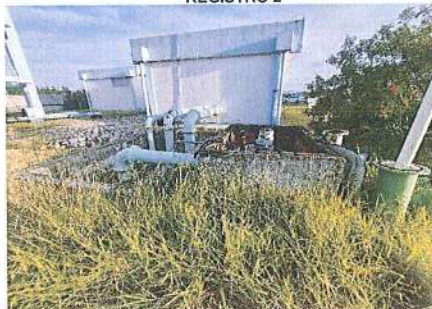
NC	CÓDIGO DA NC	UNIDADE	ETA Atlântida Sul
30	3.20	CONSTATAÇÃO	Excesso de vegetação em toda a área da ETA e acúmulo de resíduos sólidos em locais inapropriados.
GRUPO	PRAZO	NÃO CONFORMIDADE	Falta de conservação e manutenção preventiva da unidade.
2	365 dias	OBSERVAÇÃO	-

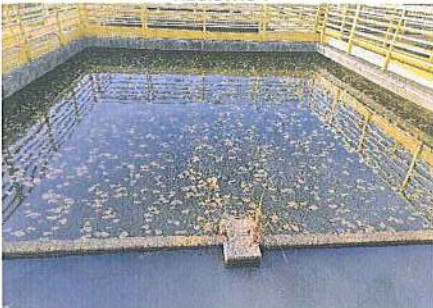
REGISTRO 1

NC	CÓDIGO DA NC	UNIDADE	ETA Atlântida Sul
31	3.20	CONSTATAÇÃO	Presença de vegetação nas estruturas do decantador.
GRUPO	PRAZO	NÃO CONFORMIDADE	Falta de conservação e manutenção preventiva da unidade.
2	365 dias	OBSERVAÇÃO	-

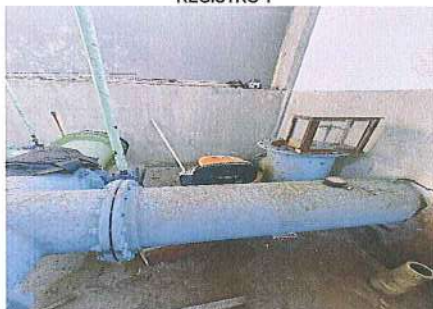
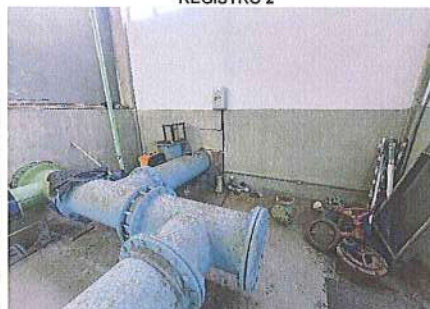
NC	CÓDIGO DA NC	UNIDADE	ETA Atlântida Sul
33	3.20	CONSTATAÇÃO	Falta de organização da área de dosagem da ETA.
GRUPO	PRAZO	NÃO CONFORMIDADE	Falta de conservação e manutenção preventiva da unidade.
2	365 dias	OBSERVAÇÃO	-

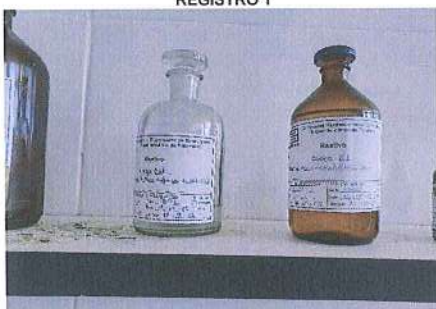
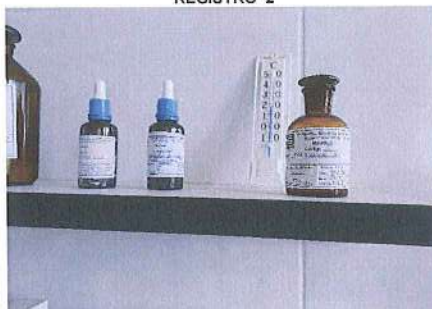
NC	CÓDIGO DA NC	UNIDADE	ETA Capão da Canoa
34	3.9	CONSTATAÇÃO	Nas estruturas da ETA haviam produtos químicos fora do prazo de validade.
GRUPO	PRAZO	NÃO CONFORMIDADE	Possuir em suas dependências produto fora do prazo de validade
2	365 dias	OBSERVAÇÃO	-

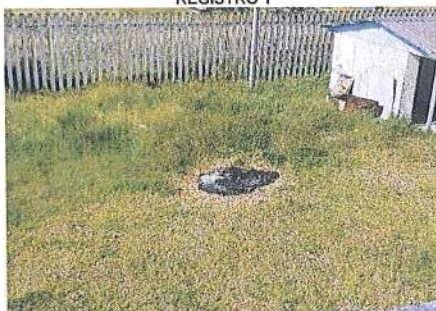
REGISTRO 1

NC	CÓDIGO DA NC	UNIDADE	ETA Capão da Canoa
35	3.20	CONSTATAÇÃO	Indícios de que foi realizada a queima de algum material na área da ETA.
GRUPO	PRAZO	NÃO CONFORMIDADE	Falta de conservação e manutenção preventiva da unidade.
2	365 dias	OBSERVAÇÃO	Política Nacional de Resíduos Sólidos - Lei N°12.305 - Art. 47 - Inciso III

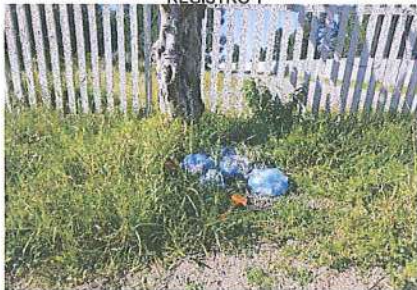
REGISTRO 1

NC	CÓDIGO DA NC	UNIDADE	ETA Capão da Canoa
37	3.20	CONSTATAÇÃO	Indícios de que foi realizada a queima de algum material na área da ETA. Além disso, havia resíduos acumulados em alguns locais.
GRUPO	PRAZO	NÃO CONFORMIDADE	Falta de conservação e manutenção preventiva da unidade.
2	365 dias	OBSERVAÇÃO	-

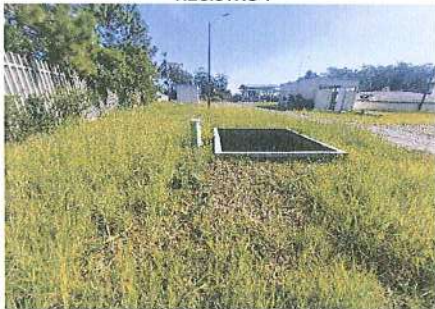
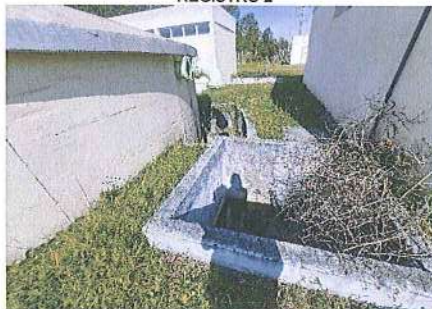
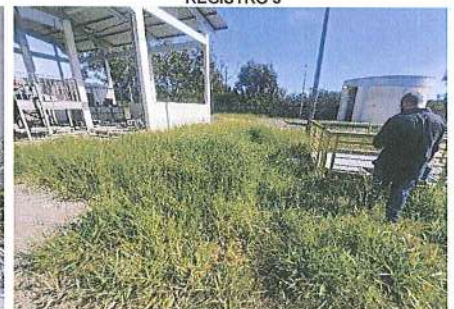
NC	CÓDIGO DA NC	UNIDADE	ETA Capão da Canoa
38	3.20	CONSTATAÇÃO	Excesso de vegetação no entorno das estruturas da ETA proporcionando a proliferação de vetores e também impedindo de visualizar as deformidades presentes no solo.
GRUPO	PRAZO	NÃO CONFORMIDADE	Falta de conservação e manutenção preventiva da unidade.
2	365 dias	OBSERVAÇÃO	-

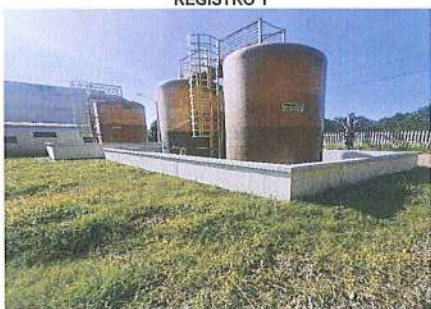
REGISTRO 1

NC	CÓDIGO DA NC	UNIDADE	ETA Capão da Canoa
43	3.9	CONSTATAÇÃO	Não havia identificação dos produtos químicos armazenados nos reservatórios.
GRUPO	PRAZO	NÃO CONFORMIDADE	Falta de conservação e manutenção preventiva da unidade.
2	365 dias	OBSERVAÇÃO	-

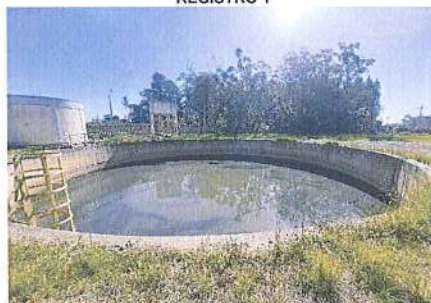
REGISTRO 1

NC	CÓDIGO DA NC	UNIDADE	ETA Capão da Canoa
44	3.19	CONSTATAÇÃO	Ausência de guarda-corpo no entorno da estrutura de tratamento de lodo.
GRUPO	PRAZO	NÃO CONFORMIDADE	Não proporcionar a segurança das edificações e dos operadores.
2	365 dias	OBSERVAÇÃO	-

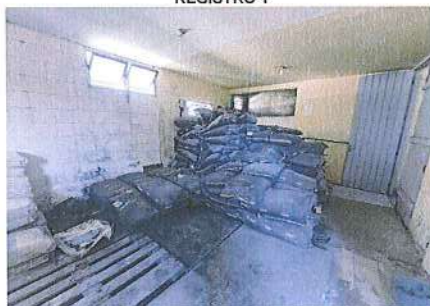
REGISTRO 1

NC	CÓDIGO DA NC	UNIDADE	ETA Capão da Canoa
45	3.20	CONSTATAÇÃO	Manter os produtos químicos armazenados de forma organizada e com altura inferior a 1,80 m.
GRUPO	PRAZO	NÃO CONFORMIDADE	Não proporcionar a segurança das edificações e dos operadores.
2	365 dias	OBSERVAÇÃO	-

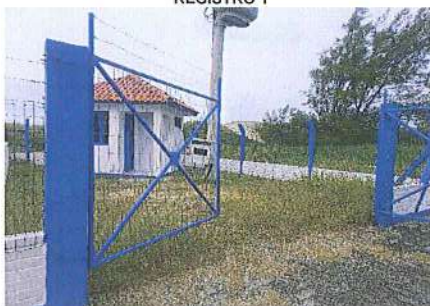
REGISTRO 1

NC	CÓDIGO DA NC	UNIDADE	EBE Atlântida
46	4.1	CONSTATAÇÃO	A EBE não estava identificada.
GRUPO	PRAZO	NÃO CONFORMIDADE	Inexistência de placa de identificação na área da EBE.
2	365 dias	OBSERVAÇÃO	-

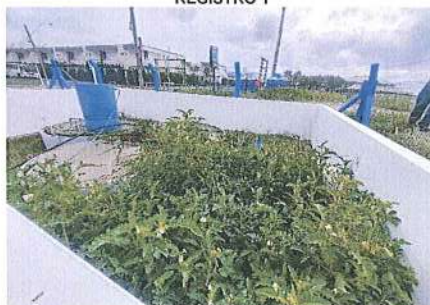
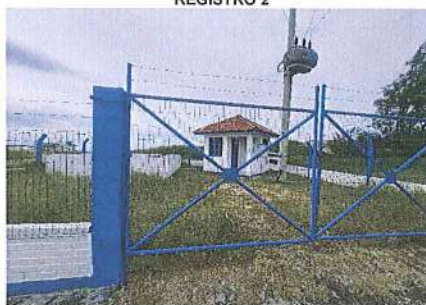
NC	CÓDIGO DA NC	UNIDADE	EBE Atlântida
47	4.8	CONSTATAÇÃO	Presença de vegetação nas caixas de manobra e na área onde esta está instalada a EBE.
GRUPO	PRAZO	NÃO CONFORMIDADE	Falta de conservação e manutenção preventiva da unidade.
2	365 dias	OBSERVAÇÃO	-

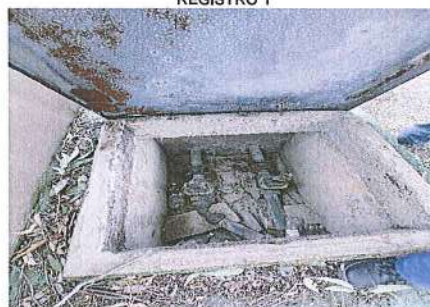
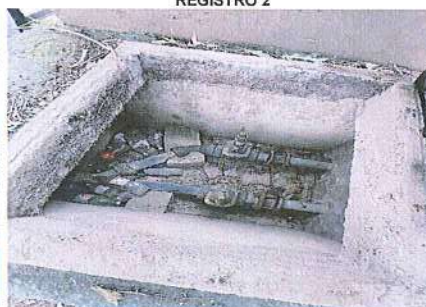
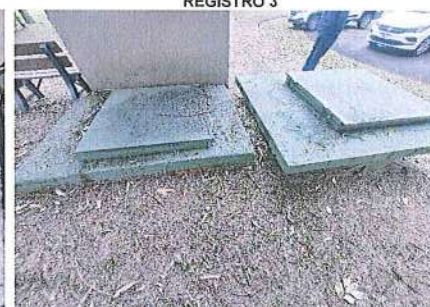
NC	CÓDIGO DA NC	UNIDADE	EBE Lagos Park
48	4.2	CONSTATAÇÃO	Não havia cadeado na tampa sobre as válvulas de manobra, o que permite o acesso por pessoas não autorizadas.
GRUPO	PRAZO	NÃO CONFORMIDADE	Falta de conservação e manutenção preventiva da unidade.
2	365 dias	OBSERVAÇÃO	-

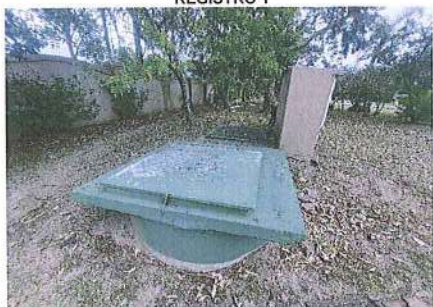
REGISTRO 1

NC	CÓDIGO DA NC	UNIDADE	EBE Lagos Park
49	4.1	CONSTATAÇÃO	A EBE não estava identificada.
GRUPO	PRAZO	NÃO CONFORMIDADE	Inexistência de placa de identificação na área da EBE.
2	365 dias	OBSERVAÇÃO	-

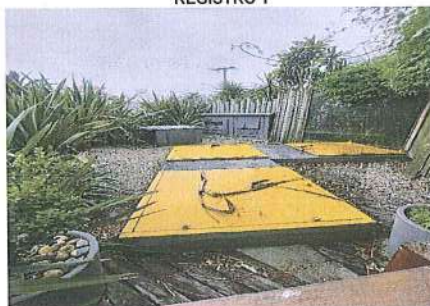
REGISTRO 1

NC	CÓDIGO DA NC	UNIDADE	EBE Ilhas Park
50	4.1	CONSTATAÇÃO	A EBE não estava identificada.
GRUPO	PRAZO	NÃO CONFORMIDADE	Inexistência de placa de identificação na área da EBE.
2	365 dias	OBSERVAÇÃO	-

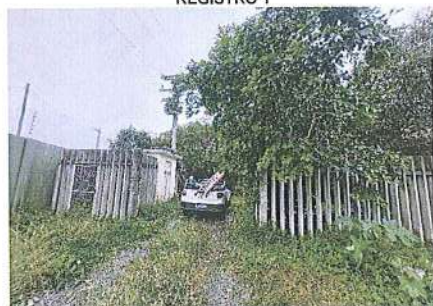
REGISTRO 1

NC	CÓDIGO DA NC	UNIDADE	EBE 2.1
51	4.1	CONSTATAÇÃO	A EBE não possui placa de identificação.
GRUPO	PRAZO	NÃO CONFORMIDADE	Inexistência de placa de identificação na área da EBE.
2	365 dias	OBSERVAÇÃO	-

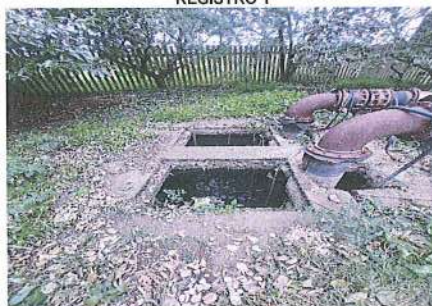
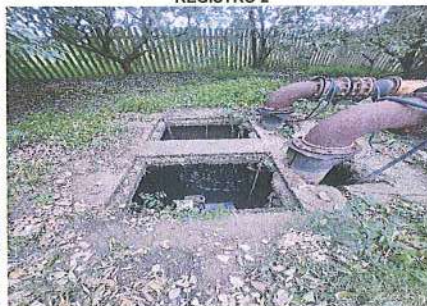
NC	CÓDIGO DA NC	UNIDADE	EBE 2.1
52	4.8	CONSTATAÇÃO	Presença de vegetação na área da EBE.
GRUPO	PRAZO	NÃO CONFORMIDADE	Falta de conservação e manutenção preventiva da unidade.
2	365 dias	OBSERVAÇÃO	-

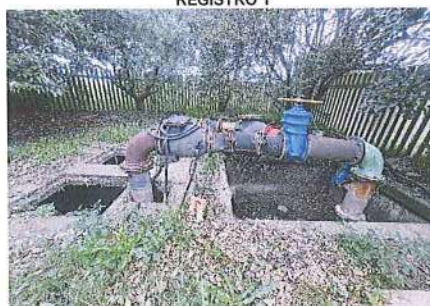
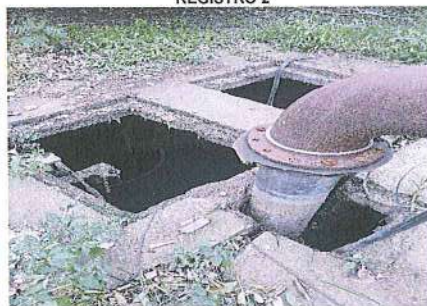
NC	CÓDIGO DA NC	UNIDADE	EBE 2.1
53	4.7	CONSTATAÇÃO	Ausência de tampa de proteção no poço de sucção da EBE.
GRUPO	PRAZO	NÃO CONFORMIDADE	Não proporcionar a segurança das edificações e dos operadores.
2	365 dias	OBSERVAÇÃO	-

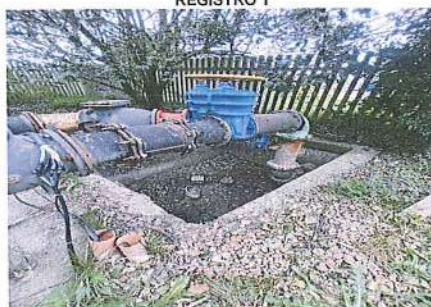
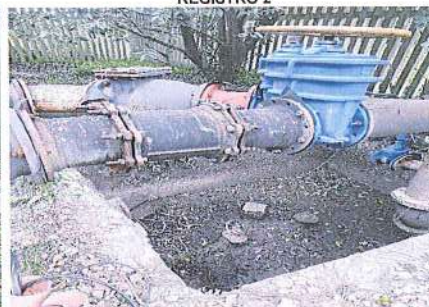
NC	CÓDIGO DA NC	UNIDADE	EBE 2.1
54	4.7	CONSTATAÇÃO	Ausência de grelha nas estruturas de manobra da EBE.
GRUPO	PRAZO	NÃO CONFORMIDADE	Não proporcionar a segurança das edificações e dos operadores.
2	365 dias	OBSERVAÇÃO	-

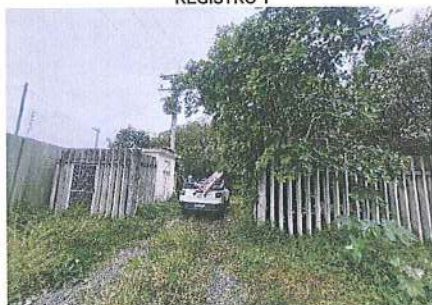
REGISTRO 1

NC	CÓDIGO DA NC	UNIDADE	EBE 2.1
55	4.2	CONSTATAÇÃO	Não havia portão impedindo a entrada de pessoas não autorizadas da EBE.
GRUPO	PRAZO	NÃO CONFORMIDADE	Não isolar a área dando condição ao acesso de pessoas não-autorizadas e sem garantir bom estado de limpeza do local.
2	365 dias	OBSERVAÇÃO	-

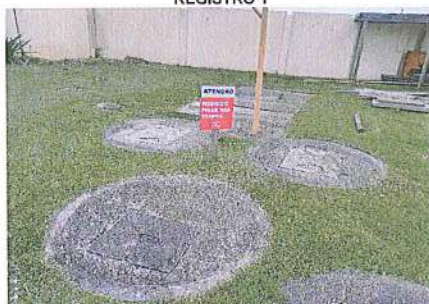
REGISTRO 1

NC	CÓDIGO DA NC	UNIDADE	EBE 3.1
57	4.1	CONSTATAÇÃO	A EBE não possui placa de identificação.
GRUPO	PRAZO	NÃO CONFORMIDADE	Inexistência de placa de identificação na área da EBE.
2	365 dias	OBSERVAÇÃO	-

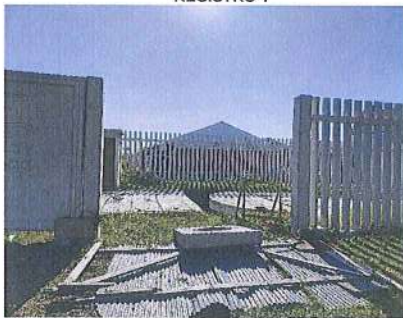
REGISTRO 1

NC	CÓDIGO DA NC	UNIDADE	EBE 2.3
58	4.2	CONSTATAÇÃO	Não havia portão fechando a área.
GRUPO	PRAZO	NÃO CONFORMIDADE	Não isolar a área dando condição ao acesso de pessoas não-autorizadas e sem garantir bom estado de limpeza do local.
2	365 dias	OBSERVAÇÃO	-

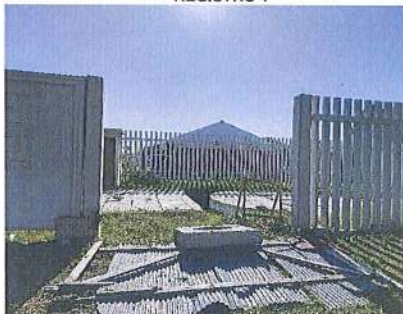
REGISTRO 1

NC	CÓDIGO DA NC	UNIDADE	EBE 2.3
59	4.1	CONSTATAÇÃO	A EBE não possui placa de identificação.
GRUPO	PRAZO	NÃO CONFORMIDADE	Inexistência de placa de identificação na área da EBE.
2	365 dias	OBSERVAÇÃO	-

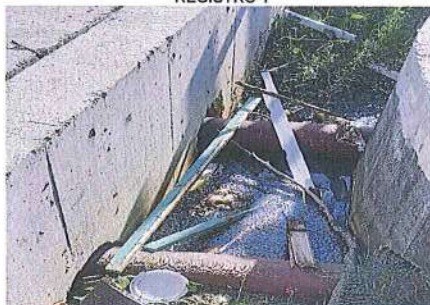
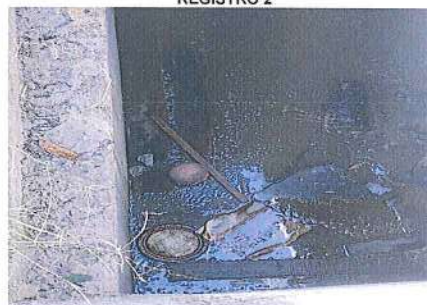
NC	CÓDIGO DA NC	UNIDADE	EBE 2.3
60	4.7	CONSTATAÇÃO	Água parada e acumulada próximo às estruturas da EBE.
GRUPO	PRAZO	NÃO CONFORMIDADE	Não proporcionar a segurança das edificações e dos operadores.
2	365 dias	OBSERVAÇÃO	-

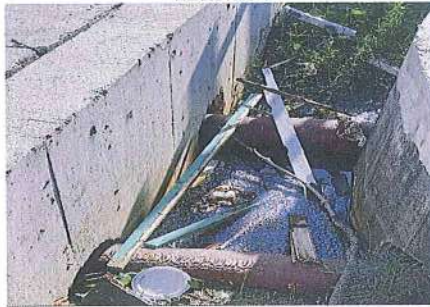
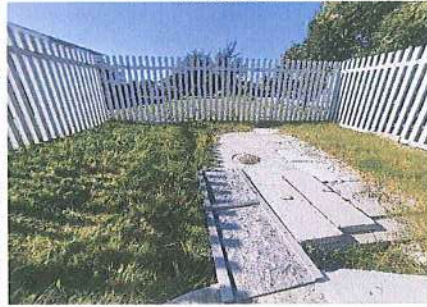
NC	CÓDIGO DA NC	UNIDADE	EBE 2.3
61	4.8	CONSTATAÇÃO	O local possuía resíduos acumulados próximos as suas estruturas.
GRUPO	PRAZO	NÃO CONFORMIDADE	Falta de conservação e manutenção preventiva da unidade.
2	365 dias	OBSERVAÇÃO	-

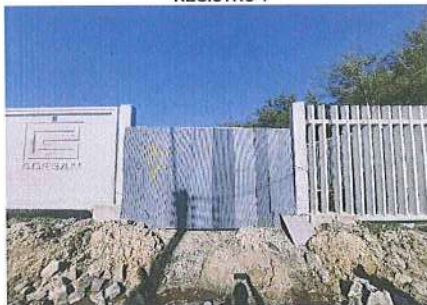
REGISTRO 1

NC	CÓDIGO DA NC	UNIDADE	EBE 4.1
62	4.1	CONSTATAÇÃO	A EBE não possui placa de identificação.
GRUPO	PRAZO	NÃO CONFORMIDADE	Inexistência de placa de identificação na área da EBE.
2	365 dias	OBSERVAÇÃO	-

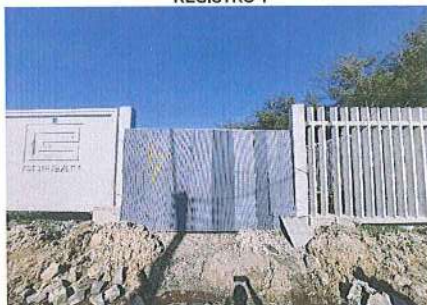
REGISTRO 1

NC	CÓDIGO DA NC	UNIDADE	EBE 4.1
63	4.2	CONSTATAÇÃO	O local não possui portão fechado com cadeado.
GRUPO	PRAZO	NÃO CONFORMIDADE	Não isolar a área dando condição ao acesso de pessoas não-autorizadas e sem garantir bom estado de limpeza do local.
2	365 dias	OBSERVAÇÃO	-

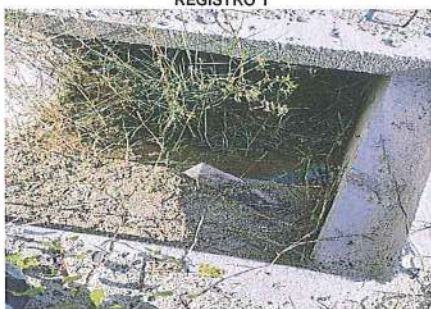
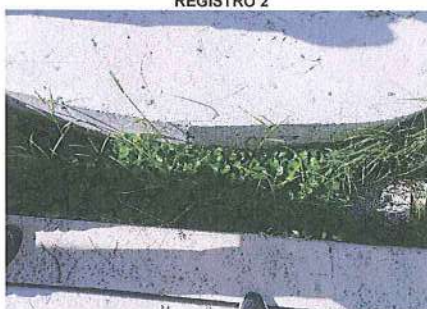
NC	CÓDIGO DA NC	UNIDADE	EBE 4.1
64	4.8	CONSTATAÇÃO	Água parada e acumulada próximo às estruturas da EBE.
GRUPO	PRAZO	NÃO CONFORMIDADE	Não proporcionar a segurança das edificações e dos operadores.
2	365 dias	OBSERVAÇÃO	-

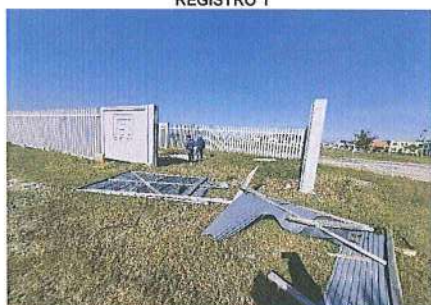
REGISTRO 1

NC	CÓDIGO DA NC	UNIDADE	EBE 5.1
65	4.2	CONSTATAÇÃO	Não havia portão isolando a área.
GRUPO	PRAZO	NÃO CONFORMIDADE	Não isolar a área dando condição ao acesso de pessoas não-autorizadas e sem garantir bom estado de limpeza do local.
2	365 dias	OBSERVAÇÃO	-

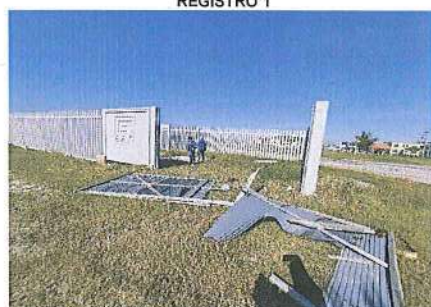
REGISTRO 1

NC	CÓDIGO DA NC	UNIDADE	EBE 5.1
66	4.1	CONSTATAÇÃO	A EBE não possui placa de identificação.
GRUPO	PRAZO	NÃO CONFORMIDADE	Inexistência de placa de identificação na área da EBE.
2	365 dias	OBSERVAÇÃO	-

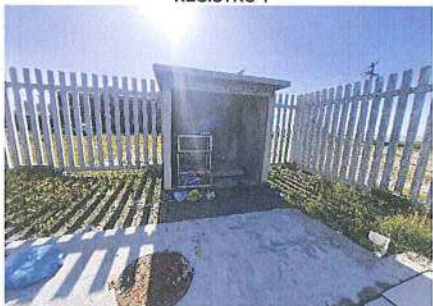
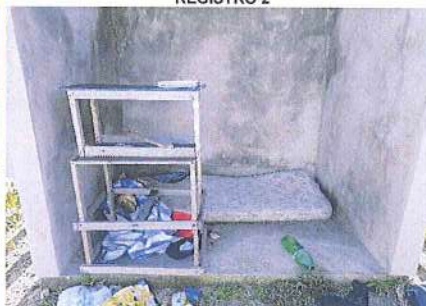
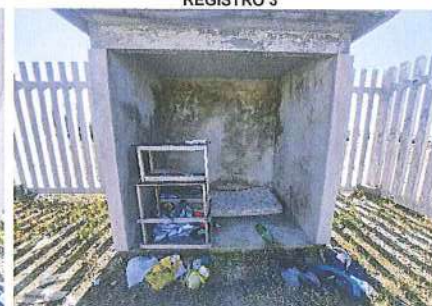
NC	CÓDIGO DA NC	UNIDADE	EBE 5.1
67	4.8	CONSTATAÇÃO	Verificou-se indícios de que uma pessoa tem utilizado as estruturas da EBE como moradia e também a presença de resíduos sólidos no local.
GRUPO	PRAZO	NÃO CONFORMIDADE	Falta de conservação e manutenção preventiva da unidade.
2	365 dias	OBSERVAÇÃO	-

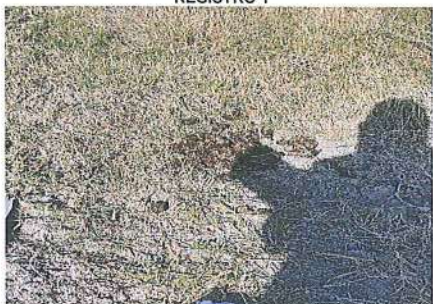
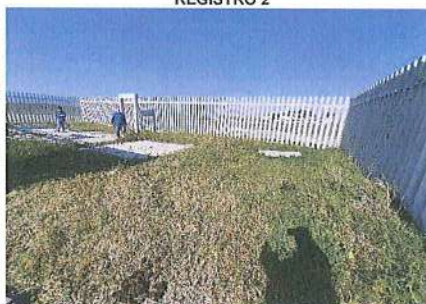
NC	CÓDIGO DA NC	UNIDADE	EBE 5.1
68	4.8	CONSTATAÇÃO	Presença de fezes indicam a circulação de animais na área da EBE.
GRUPO	PRAZO	NÃO CONFORMIDADE	Presença ou indício de presença de animais nas instalações da ETA.
2	90 dias	OBSERVAÇÃO	-

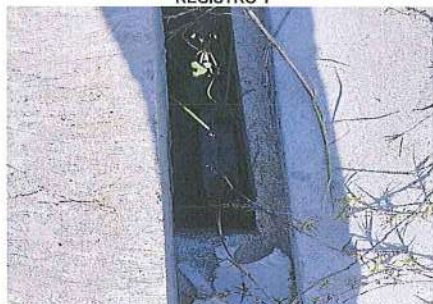
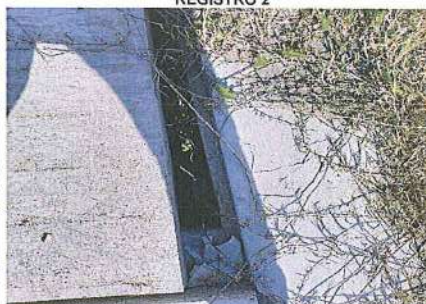
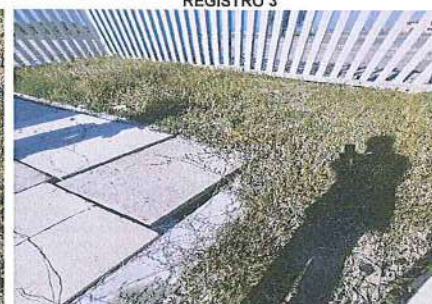
NC	CÓDIGO DA NC	UNIDADE	EBE 5.1
69	4.8	CONSTATAÇÃO	As estruturas da bomba não estava bem fechadas proporcionando o acúmulo de água e tornando o ambiente suscetível a proliferação de vetores.
GRUPO	PRAZO	NÃO CONFORMIDADE	Não proporcionar a segurança das edificações e dos operadores.
2	365 dias	OBSERVAÇÃO	-

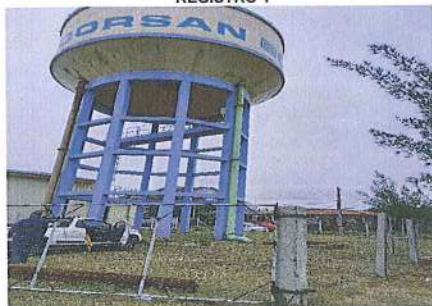
REGISTRO 1

NC	CÓDIGO DA NC	UNIDADE	R8
70	6.1	CONSTATAÇÃO	O reservatório não possui placa de identificação.
GRUPO	PRAZO	NÃO CONFORMIDADE	Inexistência de placa de identificação na área do reservatório.
2	365 dias	OBSERVAÇÃO	-

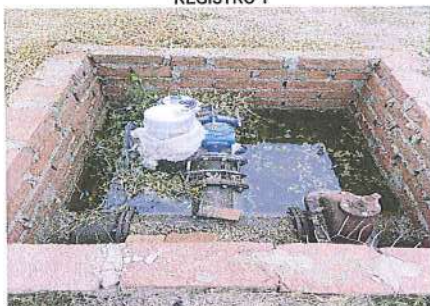
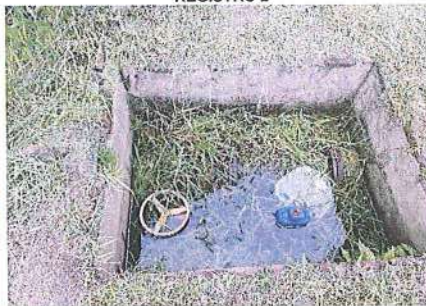
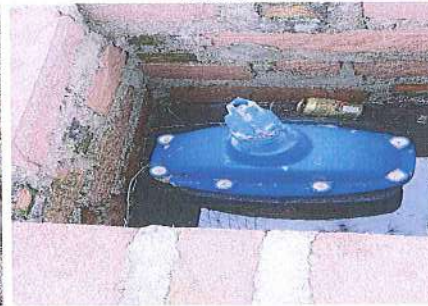
NC	CÓDIGO DA NC	UNIDADE	R8
71	6.12	CONSTATAÇÃO	Água acumulada nas estruturas de manobra do reservatório.
GRUPO	PRAZO	NÃO CONFORMIDADE	Não proporcionar a segurança das edificações e dos operadores.
2	365 dias	OBSERVAÇÃO	-

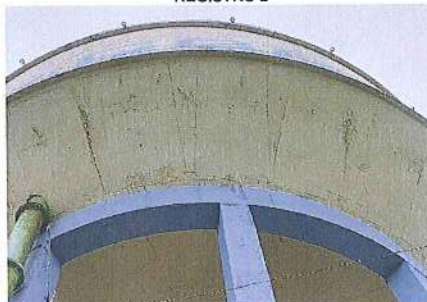
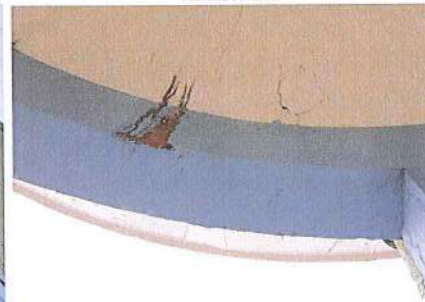
NC	CÓDIGO DA NC	UNIDADE	R8
72	6.3	CONSTATAÇÃO	Verificou-se a existência de vazamentos na estrutura do reservatório.
GRUPO	PRAZO	NÃO CONFORMIDADE	Perda de água e/ou não executar redução de perdas.
2	365 dias	OBSERVAÇÃO	-

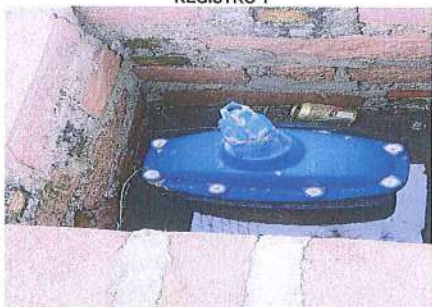
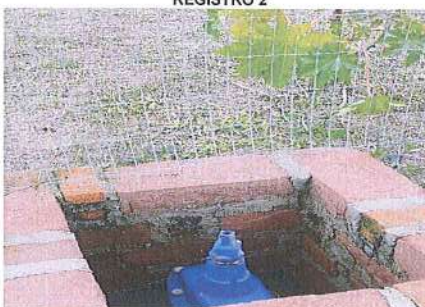
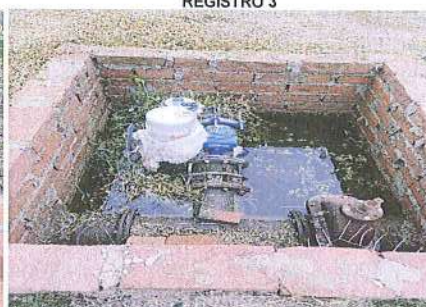
NC	CÓDIGO DA NC	UNIDADE	R8
73	6.11	CONSTATAÇÃO	Ausência de tampa ou grade na caixa de manobra, sendo que inclusive uma das estruturas estava localizada fora da área do reservatório.
GRUPO	PRAZO	NÃO CONFORMIDADE	Falta de conservação e manutenção preventiva da unidade.
2	365 dias	OBSERVAÇÃO	-

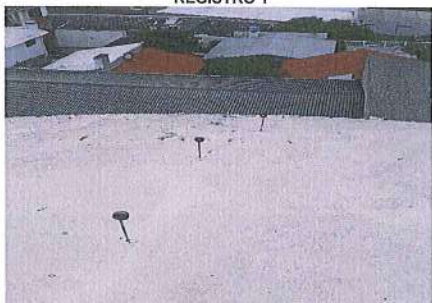
REGISTRO 1

NC	CÓDIGO DA NC	UNIDADE	R8
74	6.8	CONSTATAÇÃO	No local havia somente o suporte para o cabo do para-raio.
GRUPO	PRAZO	NÃO CONFORMIDADE	Não existe no topo do reservatório para-raios e/ou luz de sinalização de obstáculo elevado em perfeitas condições.
2	365 dias	OBSERVAÇÃO	-

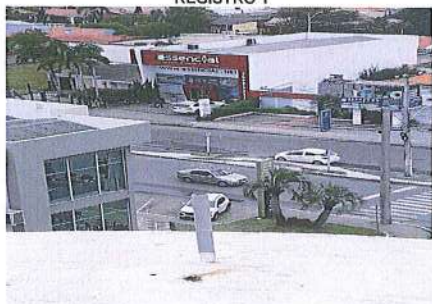
REGISTRO 1

NC	CÓDIGO DA NC	UNIDADE	R8
75	6.4	CONSTATAÇÃO	A abertura de ventilação não estava protegida com tela.
GRUPO	PRAZO	NÃO CONFORMIDADE	Ausência de tubulação de ventilação protegida com tela e com cobertura que impeça a entrada de poeira.
2	90 dias	OBSERVAÇÃO	-

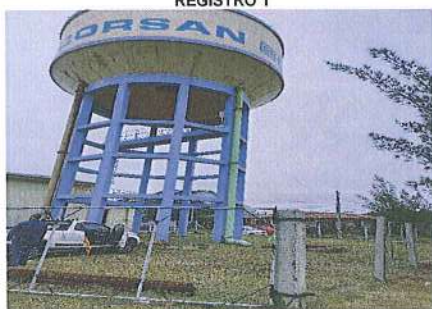
REGISTRO 1

NC	CÓDIGO DA NC	UNIDADE	R8
76	6.7	CONSTATAÇÃO	Ausência de laudo limpeza do reservatório.
GRUPO	PRAZO	NÃO CONFORMIDADE	Não prever a limpeza de reservatório de água no intervalo mínimo de um ano.
2	180 dias	OBSERVAÇÃO	-

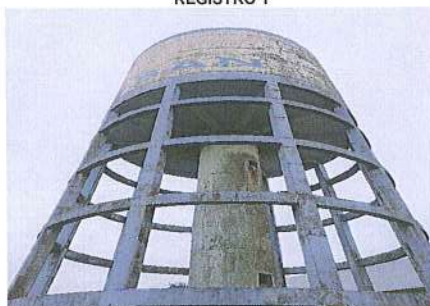
REGISTRO 1

NC	CÓDIGO DA NC	UNIDADE	R9 (Vila Resort)
77	6.1	CONSTATAÇÃO	O reservatório não possui placa de identificação.
GRUPO	PRAZO	NÃO CONFORMIDADE	Inexistência de placa de identificação na área do reservatório.
2	365 dias	OBSERVAÇÃO	-

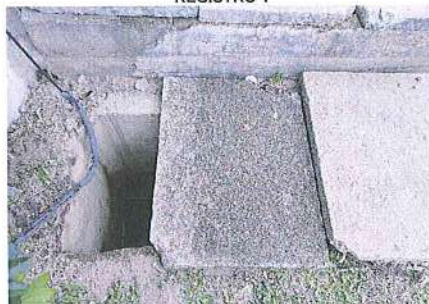
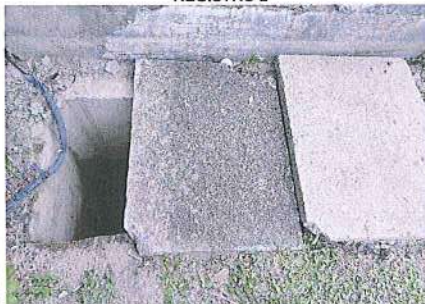
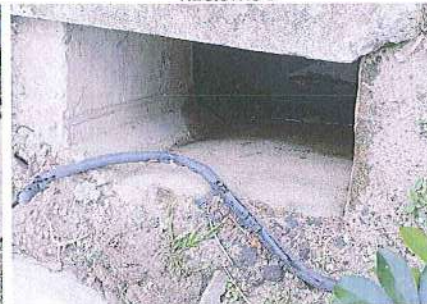
NC	CÓDIGO DA NC	UNIDADE	R9 (Vila Resort)
78	6.11	CONSTATAÇÃO	As estruturas não estavam adequadamente tampadas.
GRUPO	PRAZO	NÃO CONFORMIDADE	Não proporcionar a segurança das edificações e dos operadores.
2	365 dias	OBSERVAÇÃO	-

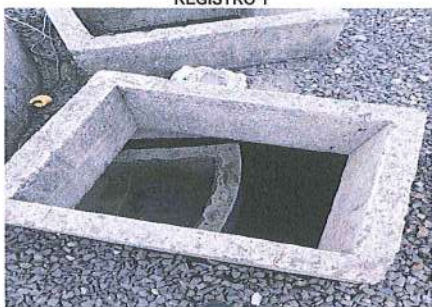
REGISTRO 1

NC	CÓDIGO DA NC	UNIDADE	R9 (Vila Resort)
79	6.4	CONSTATAÇÃO	A abertura de inspeção do reservatório não estava fechada.
GRUPO	PRAZO	NÃO CONFORMIDADE	Ausência de abertura de inspeção fechada com tampa inteiriça dotada de dispositivo de travamento.
2	180 dias	OBSERVAÇÃO	-

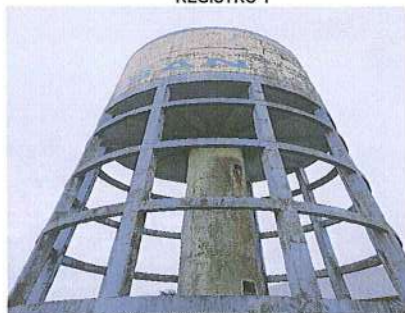
REGISTRO 1

NC	CÓDIGO DA NC	UNIDADE	R9 (Vila Resort)
80	6.7	CONSTATAÇÃO	Ausência de laudo limpeza do reservatório.
GRUPO	PRAZO	NÃO CONFORMIDADE	Não prever a limpeza de reservatório de água no intervalo mínimo de um ano.
2	180 dias	OBSERVAÇÃO	-

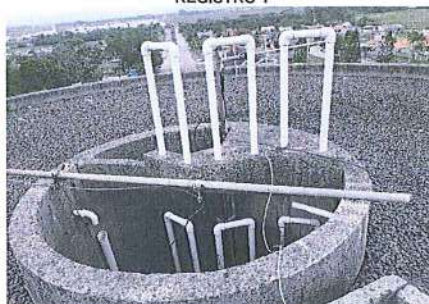
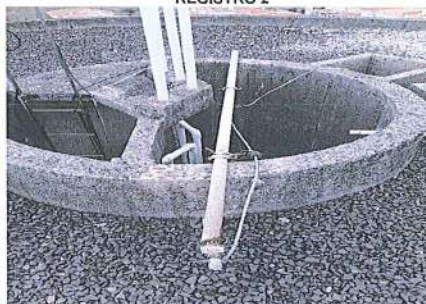
NC	CÓDIGO DA NC	UNIDADE	R9 (Vila Resort)
81	6.8	CONSTATAÇÃO	O para-raio estava na horizontal, ou seja, não estava disposto de forma adequada.
GRUPO	PRAZO	NÃO CONFORMIDADE	Não existe no topo do reservatório para-raios e/ou luz de sinalização de obstáculo elevado em perfeitas condições.
2	365 dias	OBSERVAÇÃO	-

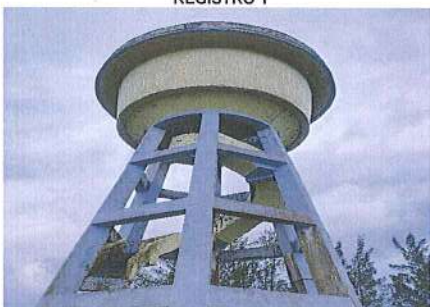
REGISTRO 1

NC	CÓDIGO DA NC	UNIDADE	R10
82	6.1	CONSTATAÇÃO	O reservatório não possui placa de identificação.
GRUPO	PRAZO	NÃO CONFORMIDADE	Inexistência de placa de identificação na área do reservatório.
2	365 dias	OBSERVAÇÃO	-

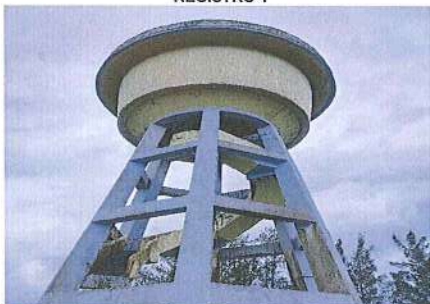
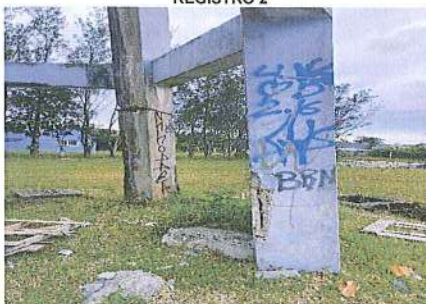
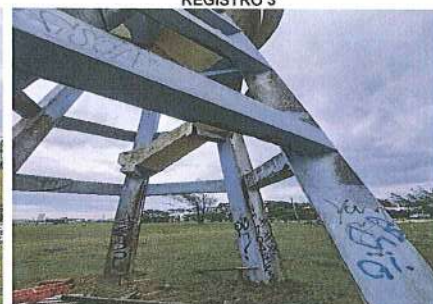
NC	CÓDIGO DA NC	UNIDADE	R10
83	6.2	CONSTATAÇÃO	O reservatório não possui cercamento impedido o acesso de pessoas não autorizadas.
GRUPO	PRAZO	NÃO CONFORMIDADE	Não isolar a área dando condição ao acesso de pessoas não-autorizadas e sem garantir bom estado de limpeza do local.
2	365 dias	OBSERVAÇÃO	-

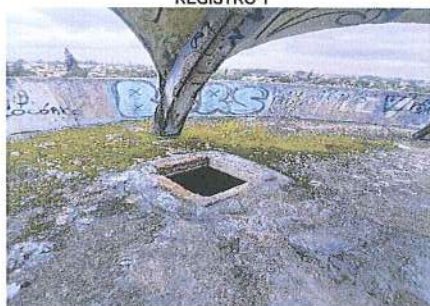
REGISTRO 1

NC	CÓDIGO DA NC	UNIDADE	R10
84	6.4	CONSTATAÇÃO	A abertura de inspeção do reservatório não estava fechada de forma adequada.
GRUPO	PRAZO	NÃO CONFORMIDADE	Ausência de abertura de inspeção fechada com tampa inteiriça dotada de dispositivo de travamento.
2	180 dias	OBSERVAÇÃO	-

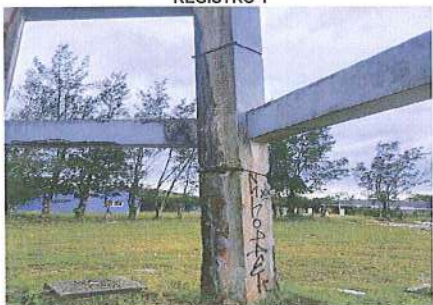
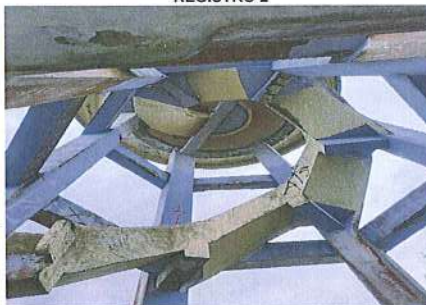
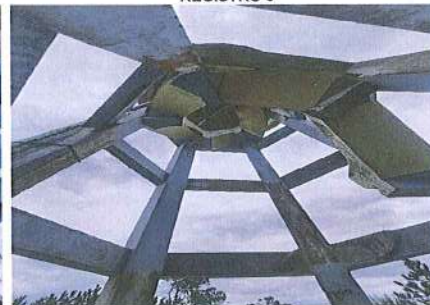
NC	CÓDIGO DA NC	UNIDADE	R10
85	6.11	CONSTATAÇÃO	O concreto do reservatório está danificado em diversos pontos.
GRUPO	PRAZO	NÃO CONFORMIDADE	Não proporcionar a segurança das edificações e dos operadores.
2	365 dias	OBSERVAÇÃO	-

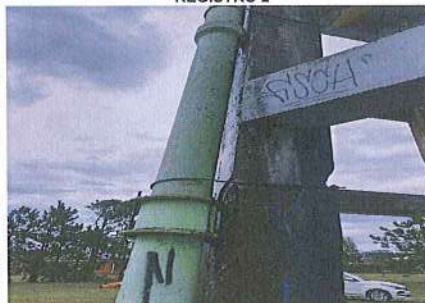
REGISTRO 2

NC	CÓDIGO DA NC	UNIDADE	R10
86	6.3	CONSTATAÇÃO	Verificou-se a existência de uma vazamento na lateral da estrutura do reservatório.
GRUPO	PRAZO	NÃO CONFORMIDADE	Perda de água e/ou não executar redução de perdas.
2	365 dias	OBSERVAÇÃO	-

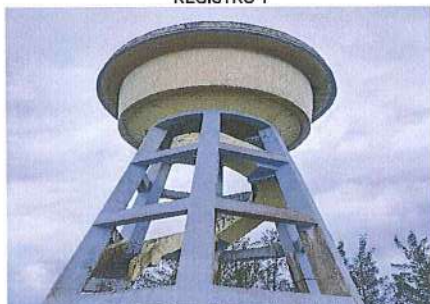
REGISTRO 1

NC	CÓDIGO DA NC	UNIDADE	R10
87	6.4	CONSTATAÇÃO	Ausência de laudo limpeza do reservatório.
GRUPO	PRAZO	NÃO CONFORMIDADE	Não prever a limpeza de reservatório de água no intervalo mínimo de um ano.
2	180 dias	OBSERVAÇÃO	-

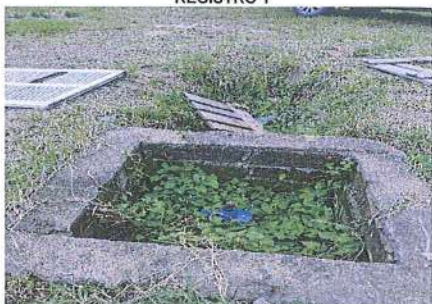
REGISTRO 1

NC	CÓDIGO DA NC	UNIDADE	R10
88	6.12	CONSTATAÇÃO	Presença de vegetação nas caixas de manobra do reservatório.
GRUPO	PRAZO	NÃO CONFORMIDADE	Falta de conservação e manutenção preventiva da unidade.
2	365 dias	OBSERVAÇÃO	-

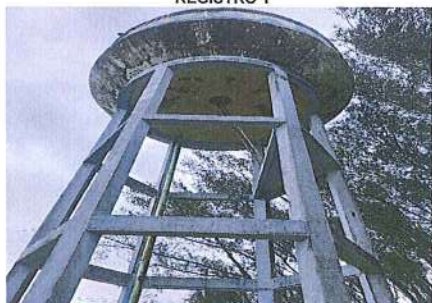
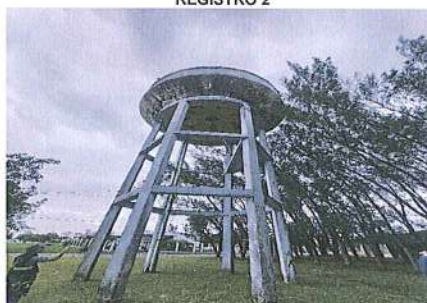
NC	CÓDIGO DA NC	UNIDADE	R11
89	6.2	CONSTATAÇÃO	O reservatório não possui placa de identificação.
GRUPO	PRAZO	NÃO CONFORMIDADE	Inexistência de placa de identificação na área do reservatório.
2	365 dias	OBSERVAÇÃO	-

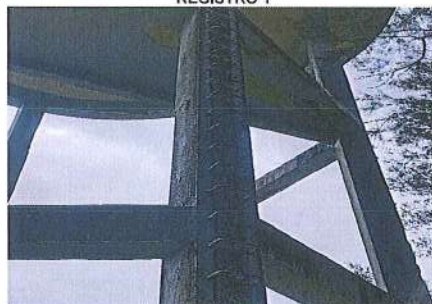
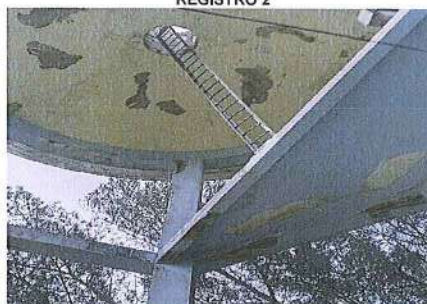
NC	CÓDIGO DA NC	UNIDADE	R11
90	6.9	CONSTATAÇÃO	As escadas de acesso ao reservatórios não são seguras.
GRUPO	PRAZO	NÃO CONFORMIDADE	Não proporcionar a segurança das edificações e dos operadores.
2	365 dias	OBSERVAÇÃO	-

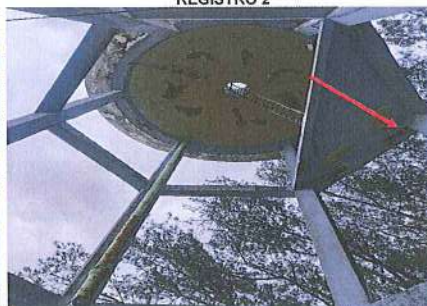
REGISTRO 2

NC	CÓDIGO DA NC	UNIDADE	R11
91	6.11	CONSTATAÇÃO	Verificou-se a presença de danos no concreto do reservatório.
GRUPO	PRAZO	NÃO CONFORMIDADE	Não proporcionar a segurança das edificações e dos operadores.
2	365 dias	OBSERVAÇÃO	-

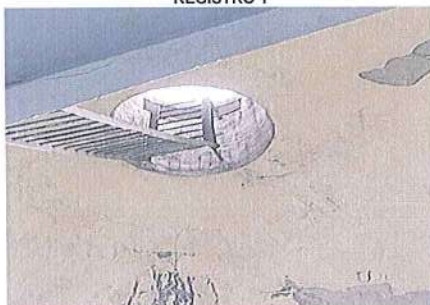
REGISTRO 1

NC	CÓDIGO DA NC	UNIDADE	R11
92	6.5	CONSTATAÇÃO	A abertura de inspeção do reservatório não estava fechada.
GRUPO	PRAZO	NÃO CONFORMIDADE	Ausência de abertura de inspeção fechada com tampa inteiriça dotada de dispositivo de travamento.
2	365 dias	OBSERVAÇÃO	-
