REGULAÇÃO RELATÓRIO TÉCNICO DE FISCALIZAÇÃO N. 60/2022 – RTF

Fiscalização no Sistema de Abastecimento
de Água e Sistema de Esgotamento
Sanitário de Xangri-lá/RS.

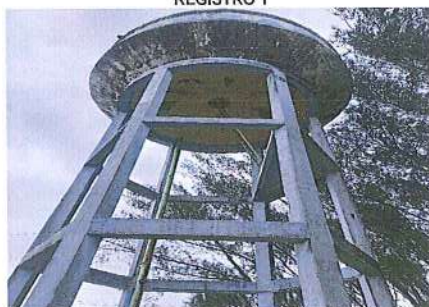
REGISTRO 1

NC	CÓDIGO DA NC	UNIDADE	R11
93	6.4	CONSTATAÇÃO	Ausência de laudo limpeza do reservatório.
GRUPO	PRAZO	NÃO CONFORMIDADE	Não prever a limpeza de reservatório de água no intervalo mínimo de um ano.
2	180 dias	OBSERVAÇÃO	-

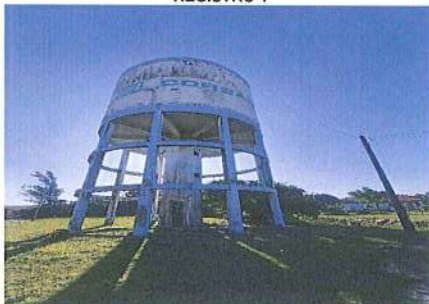
REGISTRO 1

NC	CÓDIGO DA NC	UNIDADE	R12
94	6.1	CONSTATAÇÃO	O reservatório não possui placa de identificação.
GRUPO	PRAZO	NÃO CONFORMIDADE	Inexistência de placa de identificação na área do reservatório.
2	365 dias	OBSERVAÇÃO	-

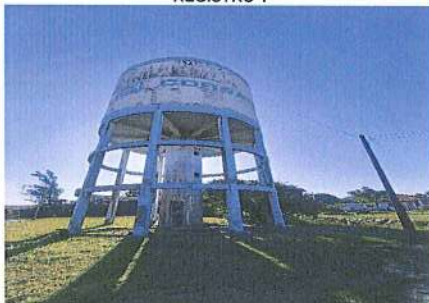
REGISTRO 1

NC	CÓDIGO DA NC	UNIDADE	R12
95	6.2	CONSTATAÇÃO	O reservatório não possui cercamento impedido o acesso de pessoas não autorizadas.
GRUPO	PRAZO	NÃO CONFORMIDADE	Não isolar a área dando condição ao acesso de pessoas não-autorizadas e sem garantir bom estado de limpeza do local.
2	365 dias	OBSERVAÇÃO	-

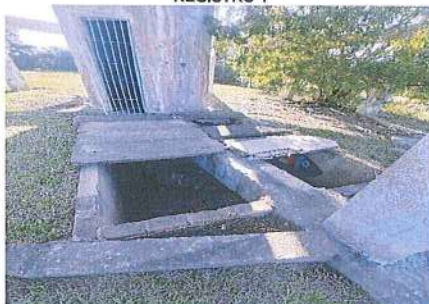
REGISTRO 1

NC	CÓDIGO DA NC	UNIDADE	R12
96	6.11	CONSTATAÇÃO	As estruturas de manobra não estavam adequadamente tampadas.
GRUPO	PRAZO	NÃO CONFORMIDADE	Não proporcionar a segurança das edificações e dos operadores.
2	365 dias	OBSERVAÇÃO	-

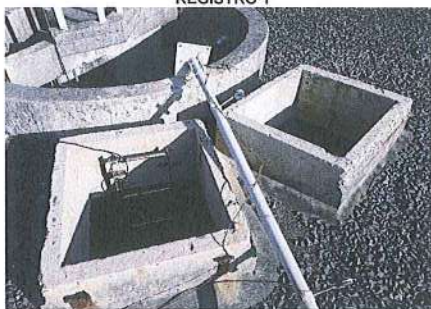
REGISTRO 1

NC	CÓDIGO DA NC	UNIDADE	R12
97	6.4	CONSTATAÇÃO	A abertura de inspeção do reservatório não estava fechada.
GRUPO	PRAZO	NÃO CONFORMIDADE	Ausência de abertura de inspeção fechada com tampa inteiriça dotada de dispositivo de travamento.
2	180 dias	OBSERVAÇÃO	-

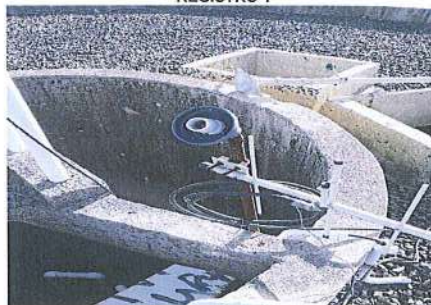
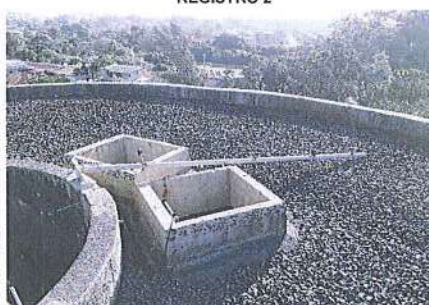
NC	CÓDIGO DA NC	UNIDADE	R12
98	6.8	CONSTATAÇÃO	O para-raio estava na horizontal, ou seja, não estava disposto de forma adequada. E não havia lâmpada de sinalização de obstáculo.
GRUPO	PRAZO	NÃO CONFORMIDADE	Não existe no topo do reservatório para-raios e/ou luz de sinalização de obstáculo elevado em perfeitas condições.
2	365 dias	OBSERVAÇÃO	-

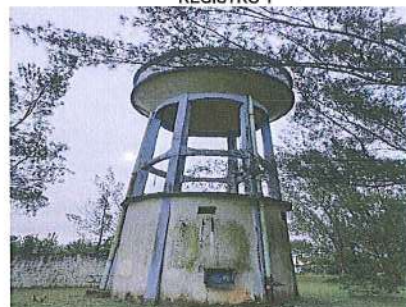
REGISTRO 1

NC	CÓDIGO DA NC	UNIDADE	R14
99	6.1	CONSTATAÇÃO	O reservatório não possui placa de identificação.
GRUPO	PRAZO	NÃO CONFORMIDADE	Inexistência de placa de identificação na área do reservatório.
2	365 dias	OBSERVAÇÃO	-

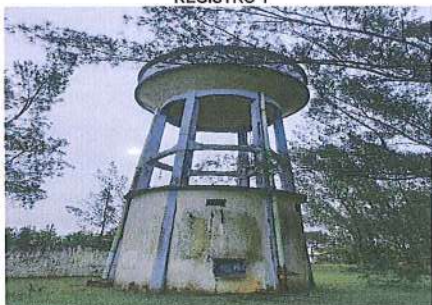
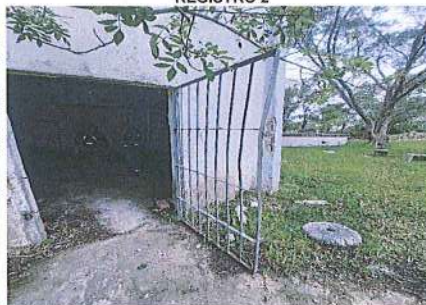
NC	CÓDIGO DA NC	UNIDADE	R14
100	6.2	CONSTATAÇÃO	O reservatório não possui cercamento impedido o acesso de pessoas não autorizadas.
GRUPO	PRAZO	NÃO CONFORMIDADE	Não isolar a área dando condição ao acesso de pessoas não-autorizadas e sem garantir bom estado de limpeza do local.
2	365 dias	OBSERVAÇÃO	-

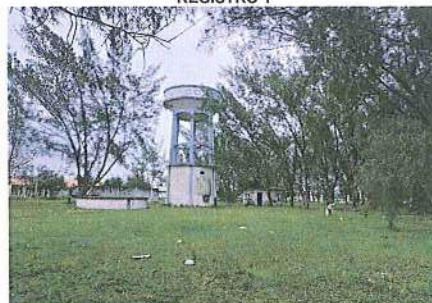
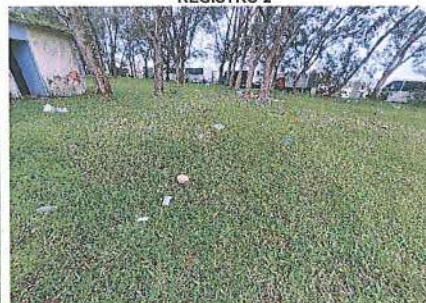
NC	CÓDIGO DA NC	UNIDADE	R14
101	6.12	CONSTATAÇÃO	Verificou-se a presença de resíduos espalhados na área do reservatório.
GRUPO	PRAZO	NÃO CONFORMIDADE	Falta de conservação e manutenção preventiva da unidade.
2	365 dias	OBSERVAÇÃO	-

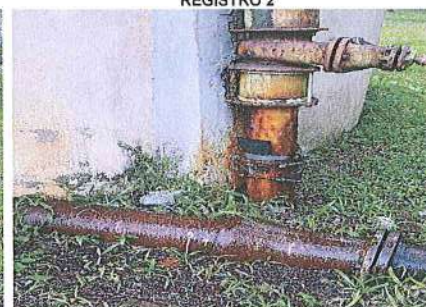
REGISTRO 2

NC	CÓDIGO DA NC	UNIDADE	R14
102	6.3	CONSTATAÇÃO	Verificou-se a existência de uma vazamento na lateral da estrutura do reservatório.
GRUPO	PRAZO	NÃO CONFORMIDADE	Perda de água e/ou não executar redução de perdas.
2	365 dias	OBSERVAÇÃO	-

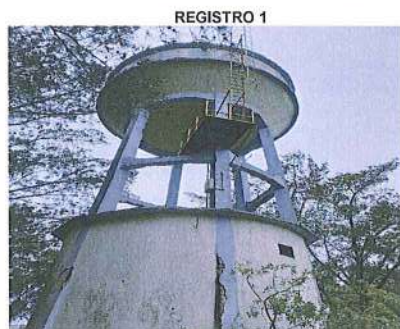
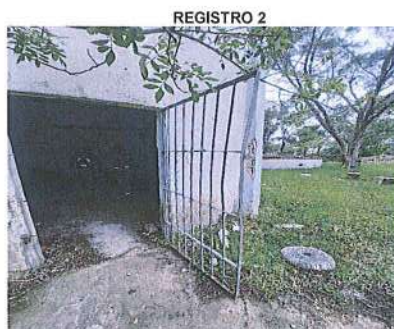
NC	CÓDIGO DA NC	UNIDADE	R14
103	6.9	CONSTATAÇÃO	As escadas de acesso ao reservatórios não são seguras.
GRUPO	PRAZO	NÃO CONFORMIDADE	Não proporcionar a segurança das edificações e dos operadores.
2	365 dias	OBSERVAÇÃO	-

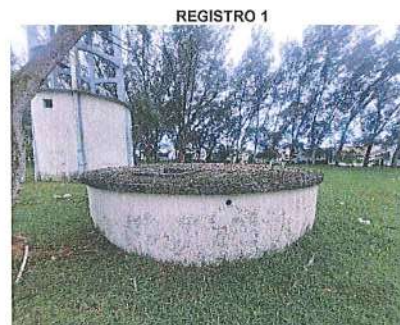
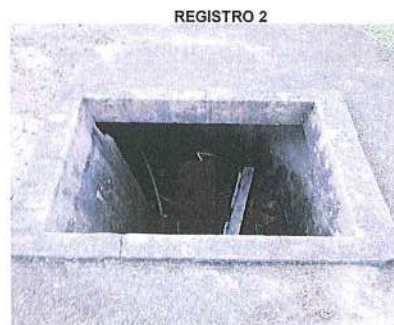
NC	CÓDIGO DA NC	UNIDADE	R14B (desativado)
104	6.12	CONSTATAÇÃO	Reservatório desativado com a abertura de inspeção aberta proporcionando a proliferação de vetores.
GRUPO	PRAZO	NÃO CONFORMIDADE	Falta de conservação e manutenção preventiva da unidade.
2	365 dias	OBSERVAÇÃO	-

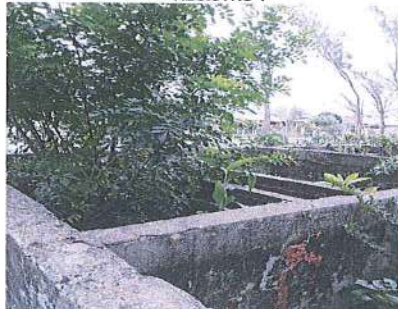
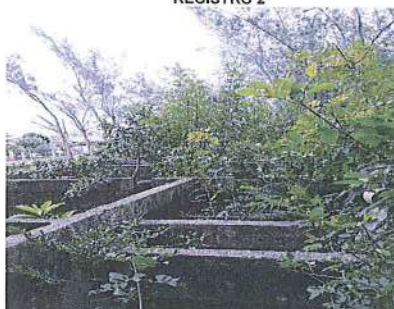
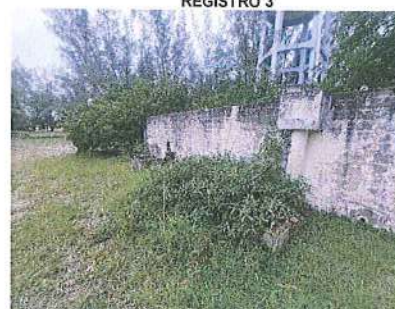
NC	CÓDIGO DA NC	UNIDADE	Decantador (desativado)
106	6.12	CONSTATAÇÃO	O decantador desativado presente na área em que está instalado o reservatório está em mau estado de conservação, proporcionando a proliferação de vetores.
GRUPO	PRAZO	NÃO CONFORMIDADE	Não isolar a área dando condição ao acesso de pessoas não-autorizadas e sem garantir bom estado de limpeza do local.
2	365 dias	OBSERVAÇÃO	-

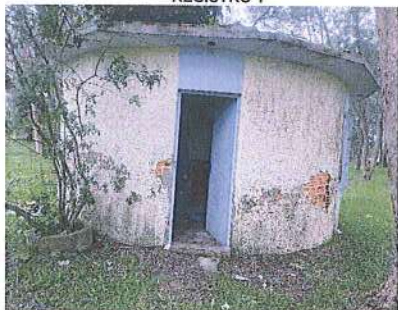
REGISTRO 1

NC	CÓDIGO DA NC	UNIDADE	R14B - Estruturas desativadas
107	6.12	CONSTATAÇÃO	O laboratório desativado presente na área em que está instalado o reservatório está em mau estado de conservação e permitindo a acesso de pessoas não autorizadas.
GRUPO	PRAZO	NÃO CONFORMIDADE	Não isolar a área dando condição ao acesso de pessoas não-autorizadas e sem garantir bom estado de limpeza do local.
2	365 dias	OBSERVAÇÃO	-

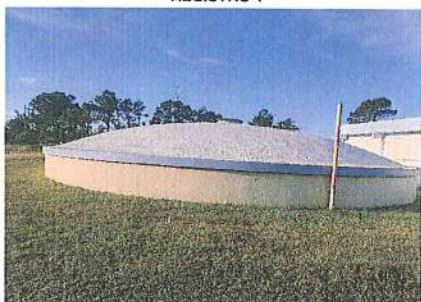
REGISTRO 1

NC	CÓDIGO DA NC	UNIDADE	R15 (ETA Atlântida Sul)
108	6.1	CONSTATAÇÃO	O reservatório não possui placa de identificação.
GRUPO	PRAZO	NÃO CONFORMIDADE	Inexistência de placa de identificação na área do reservatório.
2	365 dias	OBSERVAÇÃO	-

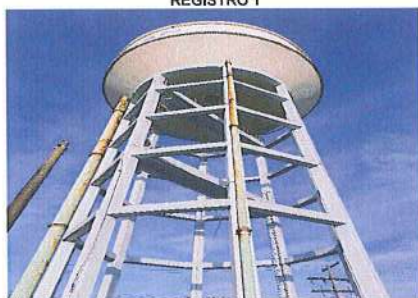
REGISTRO 1

NC	CÓDIGO DA NC	UNIDADE	R16 (ETA Atlantida Sul)
109	6.7	CONSTATAÇÃO	Ausência de laudo limpeza do reservatório.
GRUPO	PRAZO	NÃO CONFORMIDADE	Não prever a limpeza de reservatório de água no intervalo mínimo de um ano.
2	180 dias	OBSERVAÇÃO	-

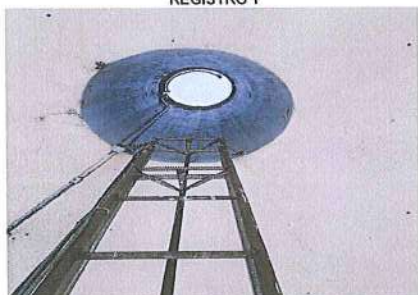
REGISTRO 1

NC	CÓDIGO DA NC	UNIDADE	R16 (ETA Atlantida Sul)
110	6.9	CONSTATAÇÃO	As escadas não permitem o acesso a parte superior do reservatório.
GRUPO	PRAZO	NÃO CONFORMIDADE	Não proporcionar a segurança das edificações e dos operadores.
2	365 dias	OBSERVAÇÃO	-

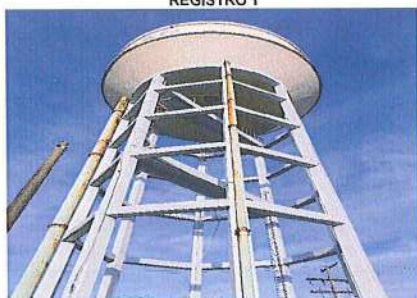
REGISTRO 1

NC	CÓDIGO DA NC	UNIDADE	R16 (ETA Atlantida Sul)
111	6.1	CONSTATAÇÃO	O reservatório não possui placa de identificação.
GRUPO	PRAZO	NÃO CONFORMIDADE	Inexistência de placa de identificação na área do reservatório.
2	365 dias	OBSERVAÇÃO	-

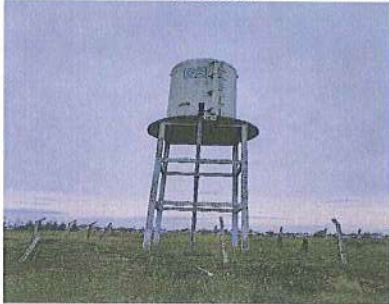
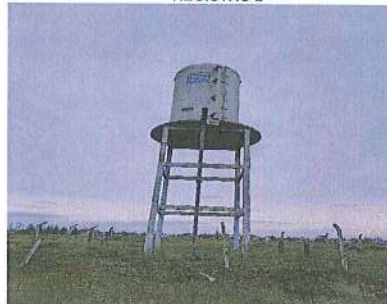
NC	CÓDIGO DA NC	UNIDADE	R18 (desativado)
112	6.2	CONSTATAÇÃO	O reservatório não possui cercamento impedido o acesso de pessoas não autorizadas.
GRUPO	PRAZO	NÃO CONFORMIDADE	Não isolar a área dando condição ao acesso de pessoas não-autorizadas e sem garantir bom estado de limpeza do local.
2	365 dias	OBSERVAÇÃO	-

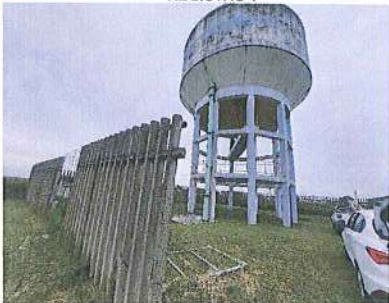
REGISTRO 1

NC	CÓDIGO DA NC	UNIDADE	R20
113	6.12	CONSTATAÇÃO	O reservatório não possui placa de identificação.
GRUPO	PRAZO	NÃO CONFORMIDADE	Inexistência de placa de identificação na área do reservatório.
2	365 dias	OBSERVAÇÃO	-

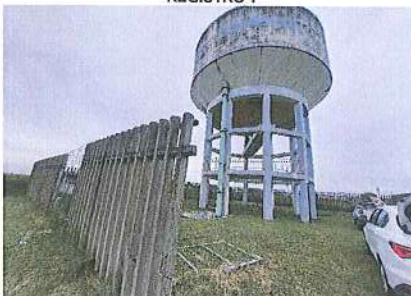
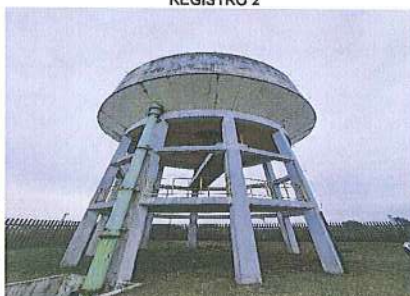
NC	CÓDIGO DA NC	UNIDADE	R20
114	6.7	CONSTATAÇÃO	Ausência de laudo limpeza do reservatório.
GRUPO	PRAZO	NÃO CONFORMIDADE	Não prever a limpeza de reservatório de água no intervalo mínimo de um ano.
2	180 dias	OBSERVAÇÃO	-

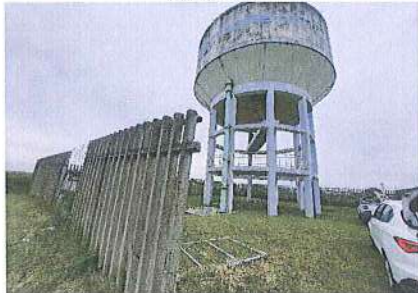
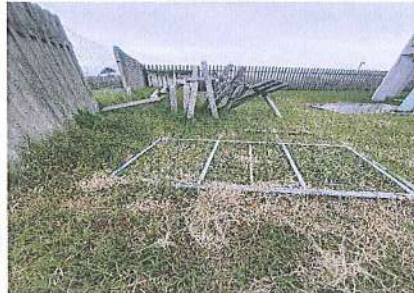
NC	CÓDIGO DA NC	UNIDADE	R20
115	6.2	CONSTATAÇÃO	O portão de acesso ao reservatório e o cercamento estavam danificados.
GRUPO	PRAZO	NÃO CONFORMIDADE	Não isolar a área dando condição ao acesso de pessoas não-autorizadas e sem garantir bom estado de limpeza do local.
2	365 dias	OBSERVAÇÃO	-

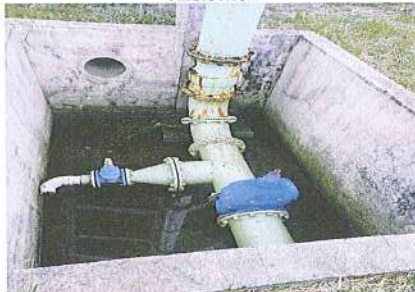
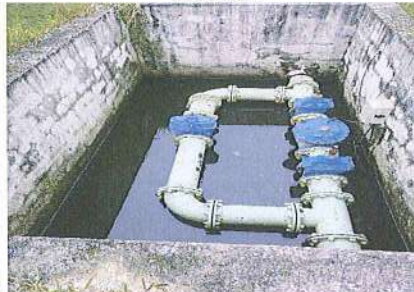
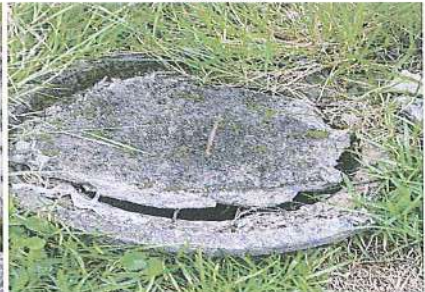
NC	CÓDIGO DA NC	UNIDADE	R20
116	6.11	CONSTATAÇÃO	Ausência de tampa ou grade na caixa de manobra, bem como havia água acumulada nas estruturas contribuindo para a proliferação dos vetores.
GRUPO	PRAZO	NÃO CONFORMIDADE	Não proporcionar a segurança das edificações e dos operadores.
2	365 dias	OBSERVAÇÃO	-

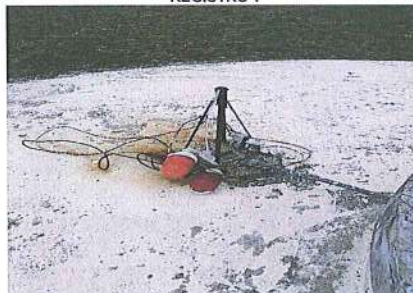
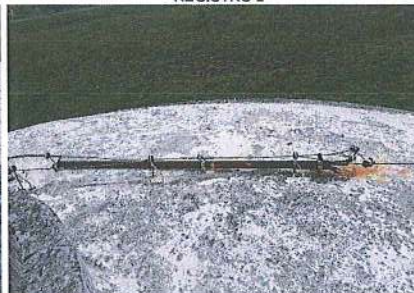
NC	CÓDIGO DA NC	UNIDADE	R20
117	6.8	CONSTATAÇÃO	A iluminação de sinalização estava quebrada e a haste do para-raio estava caída.
GRUPO	PRAZO	NÃO CONFORMIDADE	Não existe no topo do reservatório para-raios e/ou luz de sinalização de obstáculo elevado.
2	365 dias	OBSERVAÇÃO	-

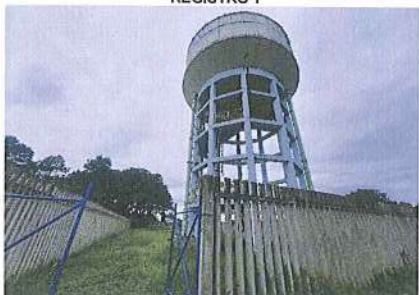
REGISTRO 1

NC	CÓDIGO DA NC	UNIDADE	R23
118	6.7	CONSTATAÇÃO	Ausência de laudo limpeza do reservatório.
GRUPO	PRAZO	NÃO CONFORMIDADE	Não prever a limpeza de reservatório de água no intervalo mínimo de um ano.
2	180 dias	OBSERVAÇÃO	-

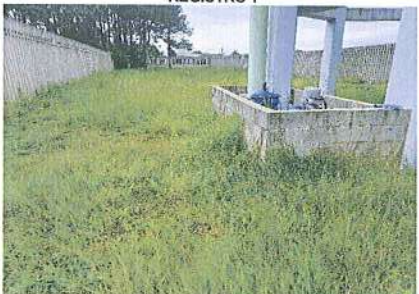
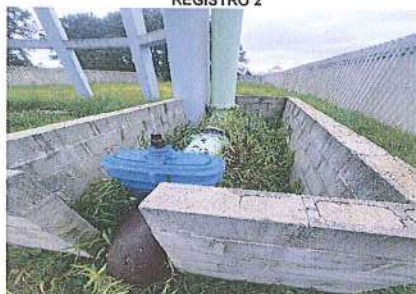
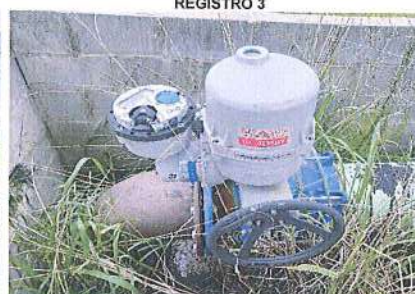
NC	CÓDIGO DA NC	UNIDADE	R23
119	6.2	CONSTATAÇÃO	Presença de vegetação excessiva nas estruturas do reservatório.
GRUPO	PRAZO	NÃO CONFORMIDADE	Falta de conservação e manutenção preventiva da unidade.
2	365 dias	OBSERVAÇÃO	-

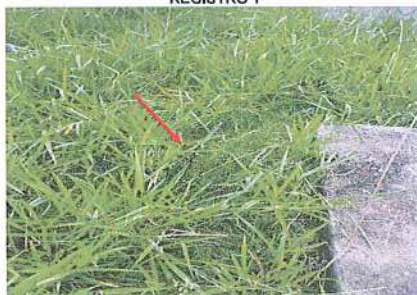
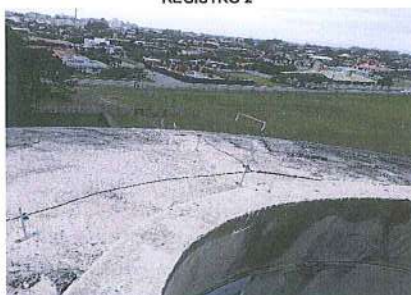
NC	CÓDIGO DA NC	UNIDADE	R23
121	6.8	CONSTATAÇÃO	O cabo do para-raio localizado no solo estava cortado.
GRUPO	PRAZO	NÃO CONFORMIDADE	Não existe no topo do reservatório para-raios e/ou luz de sinalização de obstáculo elevado.
2	365 dias	OBSERVAÇÃO	-

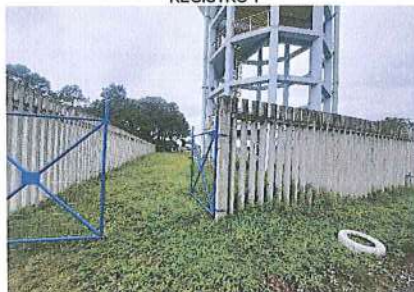
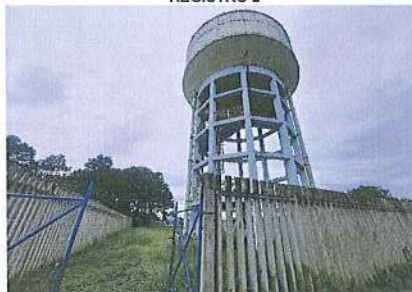
NC	CÓDIGO DA NC	UNIDADE	R23
122	6.1	CONSTATAÇÃO	O reservatório não possui placa de identificação.
GRUPO	PRAZO	NÃO CONFORMIDADE	Inexistência de placa de identificação na área do reservatório.
2	365 dias	OBSERVAÇÃO	-

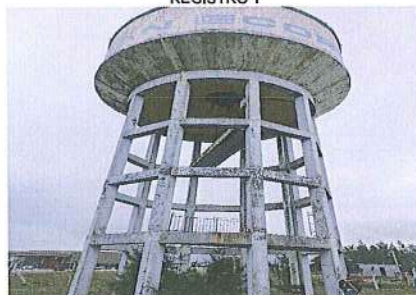
REGISTRO 1

NC	CÓDIGO DA NC	UNIDADE	R25
123	6.7	CONSTATAÇÃO	Ausência de laudo limpeza do reservatório.
GRUPO	PRAZO	NAO CONFORMIDADE	Não prever a limpeza de reservatório de água no intervalo mínimo de um ano.
2	180 dias	OBSERVAÇÃO	-

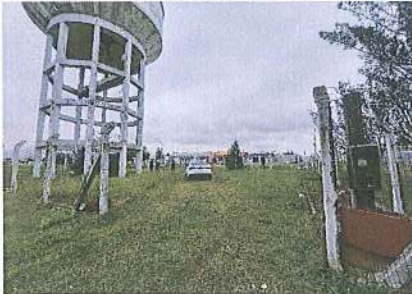
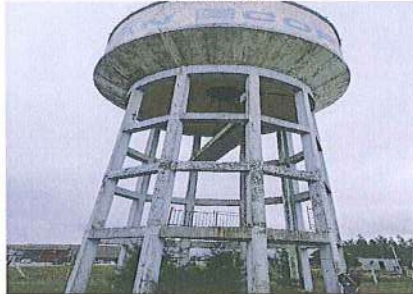
NC	CÓDIGO DA NC	UNIDADE	R25
124	6.1	CONSTATAÇÃO	O reservatório não possui placa de identificação.
GRUPO	PRAZO	NÃO CONFORMIDADE	Inexistência de placa de identificação na área do reservatório.
2	365 dias	OBSERVAÇÃO	-

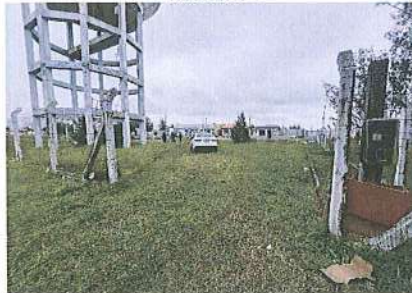
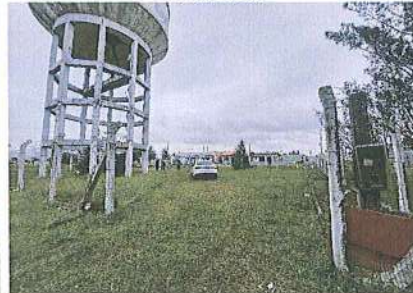
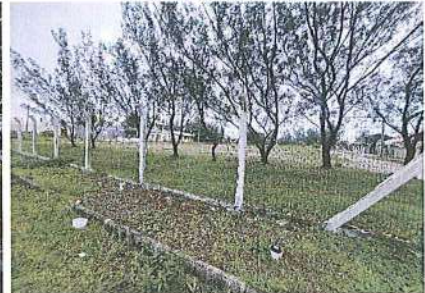
NC	CÓDIGO DA NC	UNIDADE	R25
125	6.2	CONSTATAÇÃO	O portão de acesso ao reservatório e o cercamento estavam danificados.
GRUPO	PRAZO	NÃO CONFORMIDADE	Não isolar a área dando condição ao acesso de pessoas não-autorizadas e sem garantir bom estado de limpeza do local.
2	365 dias	OBSERVAÇÃO	-

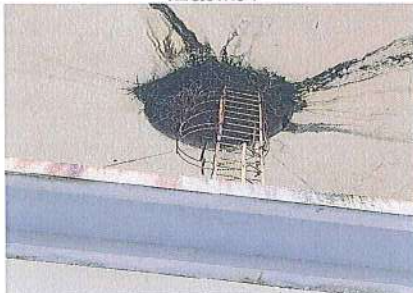
REGISTRO 1

NC	CÓDIGO DA NC	UNIDADE	R25
126	6.12	CONSTATAÇÃO	Presença de ninho de pássaro no acesso à parte superior do reservatório.
GRUPO	PRAZO	NÃO CONFORMIDADE	Falta de conservação e manutenção preventiva da unidade.
2	365 dias	OBSERVAÇÃO	-

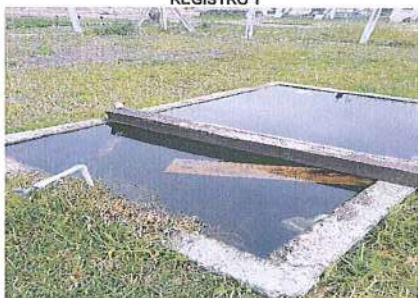
REGISTRO 1

NC	CÓDIGO DA NC	UNIDADE	R25
127	6.11	CONSTATAÇÃO	Ausência de tampa ou grade na caixa de manobra, bem como havia água acumulada nas estruturas contribuindo para a proliferação dos vetores.
GRUPO	PRAZO	NÃO CONFORMIDADE	Não proporcionar a segurança das edificações e dos operadores.
2	365 dias	OBSERVAÇÃO	-

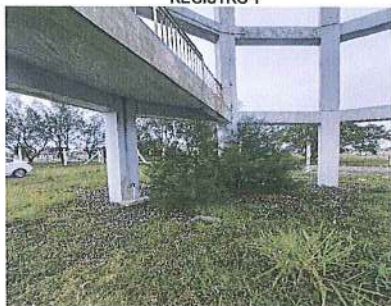
REGISTRO 1

NC	CÓDIGO DA NC	UNIDADE	R25
128	6.12	CONSTATAÇÃO	Presença de vegetação excessiva nas estruturas do reservatório.
GRUPO	PRAZO	NÃO CONFORMIDADE	Falta de conservação e manutenção preventiva da unidade.
2	365 dias	OBSERVAÇÃO	-

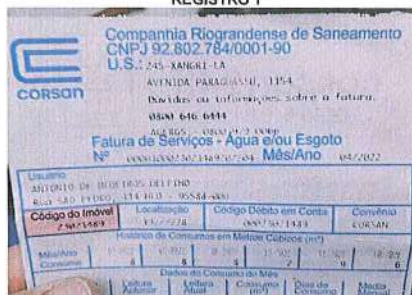
REGISTRO 1

NC	CÓDIGO DA NC	UNIDADE	Comercial
129	7.14	CONSTATAÇÃO	O número de telefone da Agesan-RS não está presente na conta de água.
GRUPO	PRAZO	NÃO CONFORMIDADE	Não utilizar o regulamento de serviços de água e esgoto homologado pela Agesan-RS.
1	90 dias	OBSERVAÇÃO	-

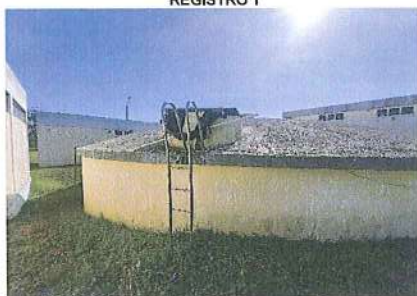
REGISTRO 1

NC	CÓDIGO DA NC	UNIDADE	RA (Capão da Canoa)
130	6.1	CONSTATAÇÃO	O reservatório não possui placa de identificação.
GRUPO	PRAZO	NÃO CONFORMIDADE	Inexistência de placa de identificação na área do reservatório.
2	365 dias	OBSERVAÇÃO	-

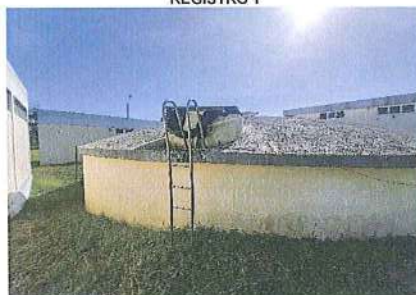
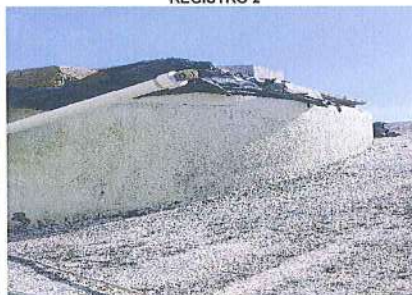
NC	CÓDIGO DA NC	UNIDADE	RA (Capão da Canoa)
131	6.4	CONSTATAÇÃO	A abertura de inspeção do reservatório estava fechada de forma improvisada.
GRUPO	PRAZO	NÃO CONFORMIDADE	Ausência de abertura de inspeção fechada com tampa inteira dotada de dispositivo e travar
2	180 dias	OBSERVAÇÃO	-

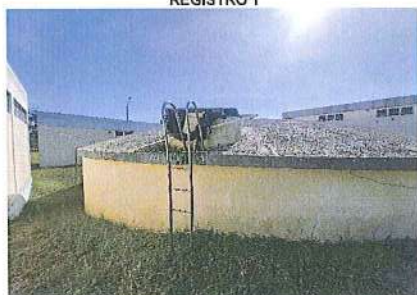
REGISTRO 1

NC	CÓDIGO DA NC	UNIDADE	RB (Capão da Canoa)
132	6.7	CONSTATAÇÃO	Ausência de laudo limpeza do reservatório.
GRUPO	PRAZO	NÃO CONFORMIDADE	Não prever a limpeza de reservatório de água no intervalo mínimo de um ano.
2	180 dias	OBSERVAÇÃO	-

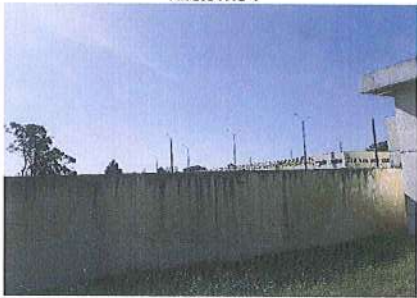
REGISTRO 1

NC	CÓDIGO DA NC	UNIDADE	RB (Capão da Canoa)
133	6.1	CONSTATAÇÃO	O reservatório não possui placa de identificação.
GRUPO	PRAZO	NÃO CONFORMIDADE	Inexistência de placa de identificação na área do reservatório.
2	365 dias	OBSERVAÇÃO	-

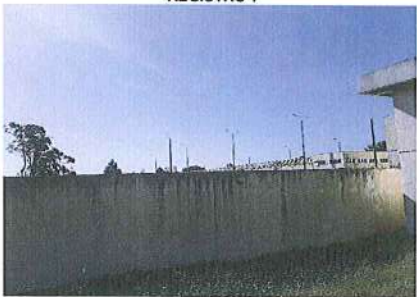
REGISTRO 1

NC	CÓDIGO DA NC	UNIDADE	RB (Capão da Canoa)
134	6.7	CONSTATAÇÃO	Ausência de laudo limpeza do reservatório.
GRUPO	PRAZO	NÃO CONFORMIDADE	Não prever a limpeza de reservatório de água no intervalo mínimo de um ano.
2	180 dias	OBSERVAÇÃO	-

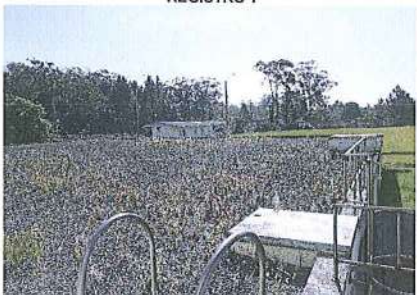
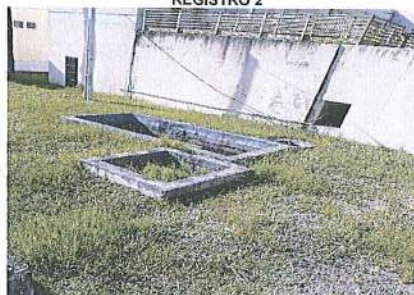
NC	CÓDIGO DA NC	UNIDADE	RB (Capão da Canoa)
135	6.12	CONSTATAÇÃO	Presença de vegetação excessiva nas estruturas do reservatório.
GRUPO	PRAZO	NÃO CONFORMIDADE	Falta de conservação e manutenção preventiva da unidade.
2	365 dias	OBSERVAÇÃO	-

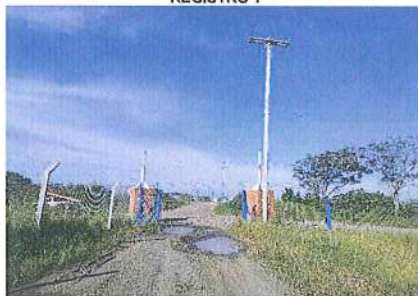
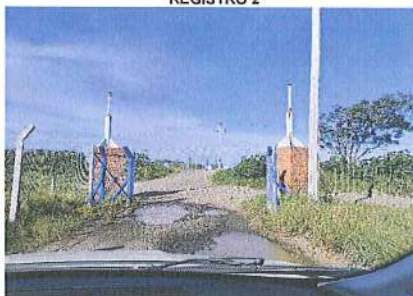
NC	CÓDIGO DA NC	UNIDADE	ETE II
136	5.3	CONSTATAÇÃO	A ETE não possui placa de identificação.
GRUPO	PRAZO	NÃO CONFORMIDADE	Inexistência de placa de identificação na área da ETE.
2	365 dias	OBSERVAÇÃO	-

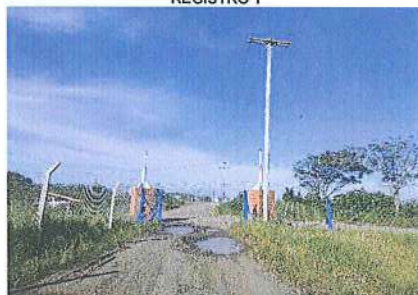
REGISTRO 1

NC	CÓDIGO DA NC	UNIDADE	ETE II
137	5.2	CONSTATAÇÃO	Não há placa de licença de operação.
GRUPO	PRAZO	NÃO CONFORMIDADE	Ausência de placa padrão da L.O. na entrada da ETE.
2	365 dias	OBSERVAÇÃO	-

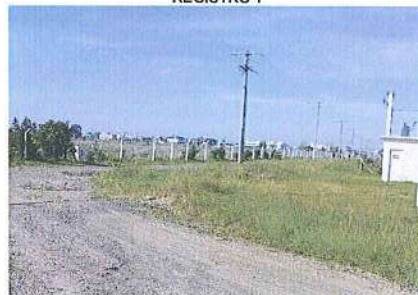
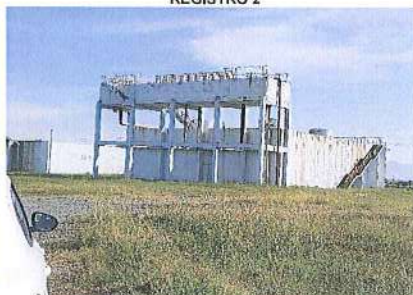
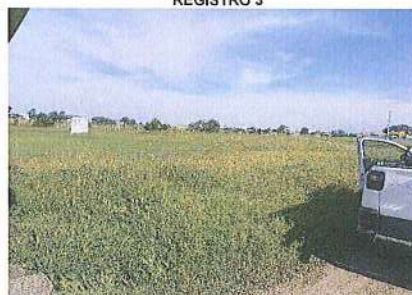
NC	CÓDIGO DA NC	UNIDADE	ETE II
138	5.19	CONSTATAÇÃO	Presença de vegetação excessiva nas estruturas do reservatório.
GRUPO	PRAZO	NÃO CONFORMIDADE	Falta de conservação e manutenção preventiva da unidade.
2	365 dias	OBSERVAÇÃO	-

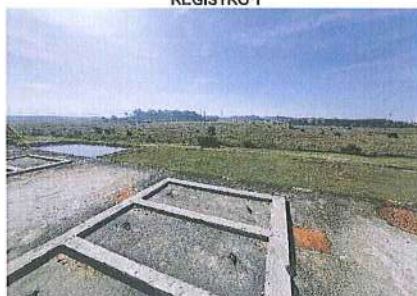
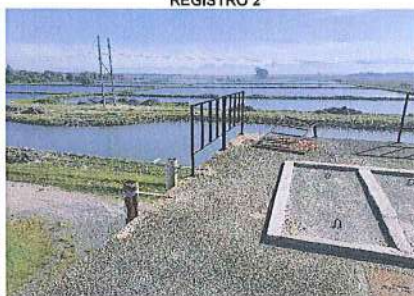
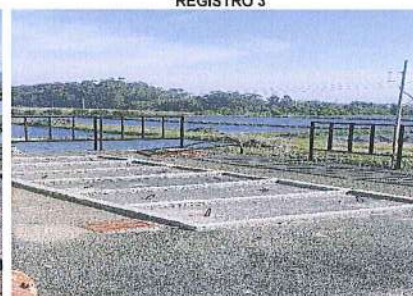
NC	CÓDIGO DA NC	UNIDADE	ETE II
139	5.18	CONSTATAÇÃO	Ausência de guarda-corpo na estrutura do reator.
GRUPO	PRAZO	NÃO CONFORMIDADE	Não proporcionar a segurança das edificações e dos operadores.
2	365 dias	OBSERVAÇÃO	-

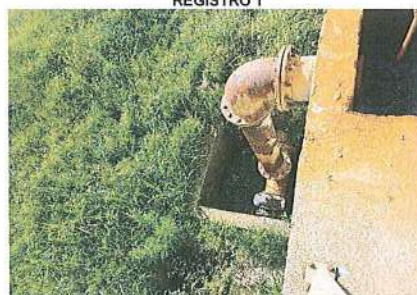
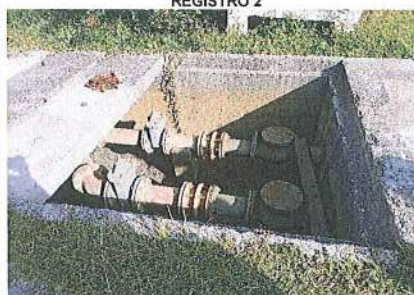
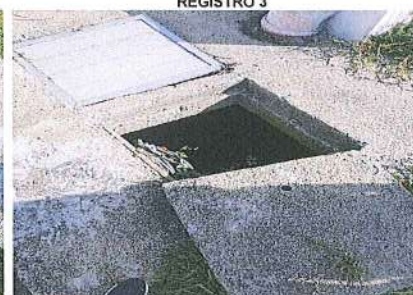
NC	CÓDIGO DA NC	UNIDADE	ETE II
140	5.18	CONSTATAÇÃO	As estruturas de manobra não estão adequadamente protegidas.
GRUPO	PRAZO	NÃO CONFORMIDADE	Não proporcionar a segurança das edificações e dos operadores.
2	365 dias	OBSERVAÇÃO	-

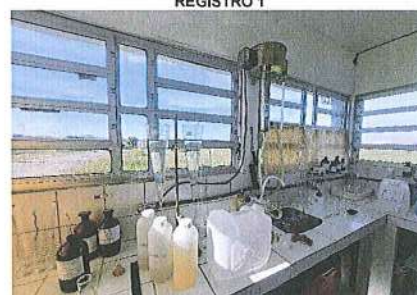
REGISTRO 1

NC	CÓDIGO DA NC	UNIDADE	ETE II
141	5.12	CONSTATAÇÃO	Não possui chuveiro de emergência para lavagem de olhos.
GRUPO	PRAZO	NÃO CONFORMIDADE	Não proporcionar a segurança das edificações e dos operadores.
2	365 dias	OBSERVAÇÃO	-

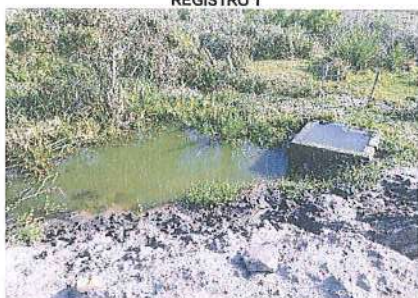
REGISTRO 1

NC	CÓDIGO DA NC	UNIDADE	ETE II
142	5.5	CONSTATAÇÃO	O efluente está sendo extravasado direto para o corpo hídrico.
GRUPO	PRAZO	NÃO CONFORMIDADE	Não atender a todos os padrões de emissão estabelecidos na licença.
2	365 dias	OBSERVAÇÃO	-

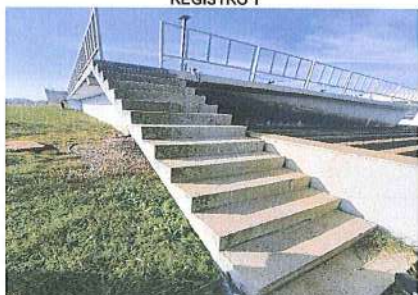
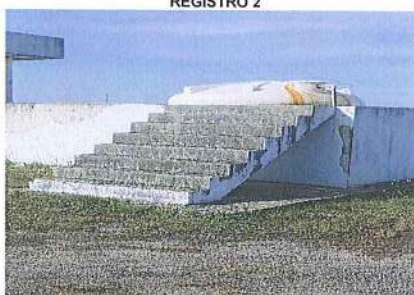
NC	CÓDIGO DA NC	UNIDADE	ETE Figueirinha
143	5.1	CONSTATAÇÃO	Ausência de guarda-corpo na estrutura nas escadas de acesso as estruturas.
GRUPO	PRAZO	NÃO CONFORMIDADE	Não proporcionar a segurança das edificações e dos operadores.
2	365 dias	OBSERVAÇÃO	-

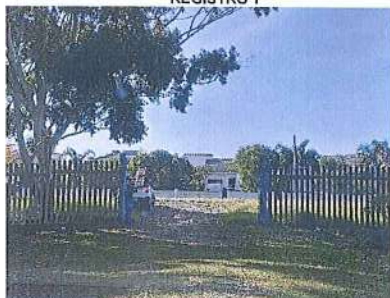
REGISTRO 1

NC	CÓDIGO DA NC	UNIDADE	ETE Figueirinha
144	5.3	CONSTATAÇÃO	A ETE não possui placa de identificação.
GRUPO	PRAZO	NÃO CONFORMIDADE	Inexistência de placa de identificação na área da ETE.
2	365 dias	OBSERVAÇÃO	-

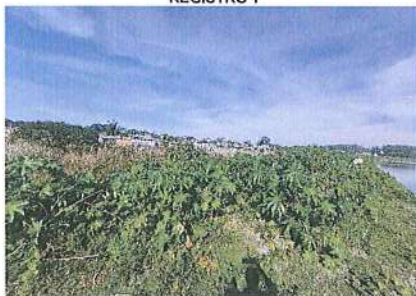
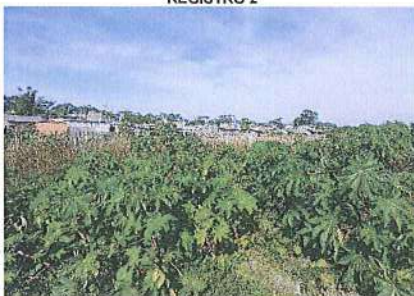
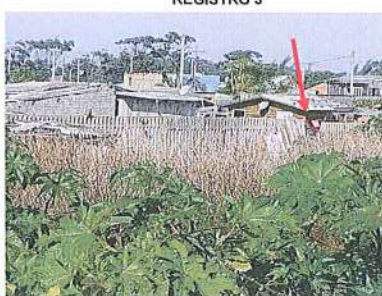
NC	CÓDIGO DA NC	UNIDADE	ETE Figueirinha
145	5.4	CONSTATAÇÃO	O cercamento da ETE estava danificado.
GRUPO	PRAZO	NÃO CONFORMIDADE	Não isolar a área dando condição ao acesso de pessoas não-autorizadas e sem garantir bom estado de limpeza do local.
2	365 dias	OBSERVAÇÃO	-

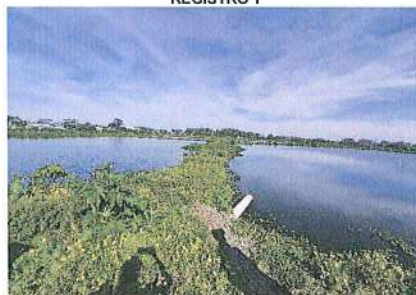
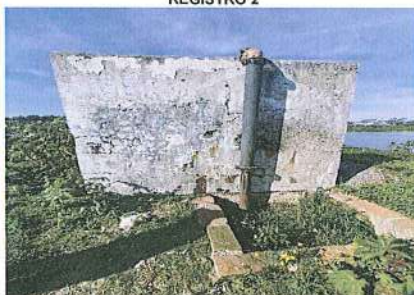
NC	CÓDIGO DA NC	UNIDADE	ETE Figueirinha
146	5.19	CONSTATAÇÃO	Presença de vegetação excessiva nas estruturas do reservatório.
GRUPO	PRAZO	NÃO CONFORMIDADE	Falta de conservação e manutenção preventiva da unidade.
2	365 dias	OBSERVAÇÃO	-

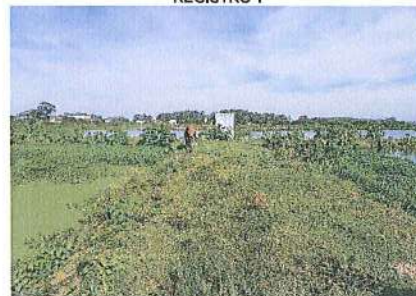
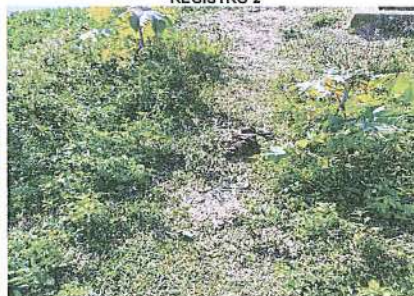
NC	CÓDIGO DA NC	UNIDADE	ETE Figueirinha
147	5.19	CONSTATAÇÃO	Presença de diversos cavalos na área da ETE.
GRUPO	PRAZO	NÃO CONFORMIDADE	Presença ou indício de presença de animais nas instalações da ETE.
2	90 dias	OBSERVAÇÃO	-

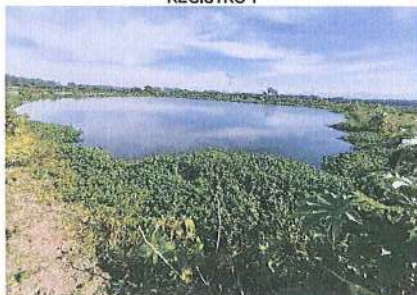
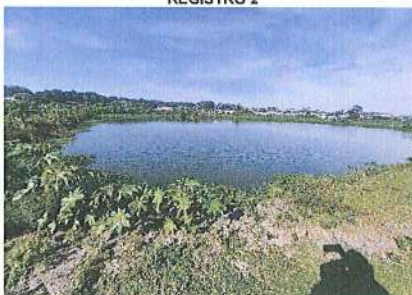
NC	CÓDIGO DA NC	UNIDADE	ETE Figueirinha
148	5.1	CONSTATAÇÃO	A licença de Operação estava suspensa.
GRUPO	PRAZO	NÃO CONFORMIDADE	ETE não possui licença de operação ou possui licença de operação vencida.
2	180 dias	OBSERVAÇÃO	-

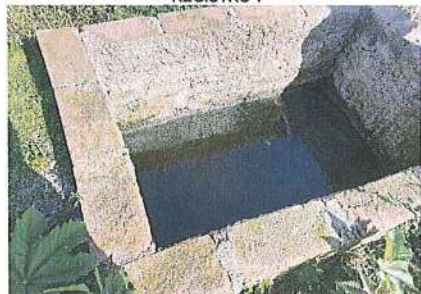
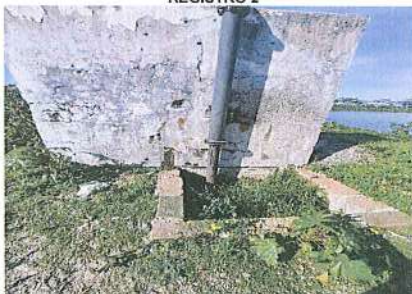
NC	CÓDIGO DA NC	UNIDADE	ETE Figueirinha
149	5.17	CONSTATAÇÃO	Ausência de tampa ou grade na caixa de manobra.
GRUPO	PRAZO	NÃO CONFORMIDADE	Não proporcionar a segurança das edificações e dos operadores.
2	365 dias	OBSERVAÇÃO	-
