REGULAÇÃO RELATÓRIO TÉCNICO DE FISCALIZAÇÃO N. 063-P/2023 – RTF

Fiscalização nos Sistema de
Abastecimento de Água e Sistema de
Esgotamento Sanitário de Igrejinha/RS.

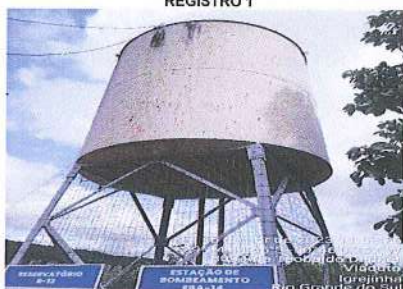
REGISTRO 1

NC	CÓDIGO DA NC	UNIDADE	R-13
31	6.4	CONSTATAÇÃO	Não foi possível observar a vedação das tampas de inspeção.
GRUPO	PRAZO	NÃO CONFORMIDADE	Ausência de abertura de inspeção fechada com tampa inteiraça dotada de dispositivo e travamento.
2	180 dias	OBSERVAÇÃO	Falta de escada de acesso.

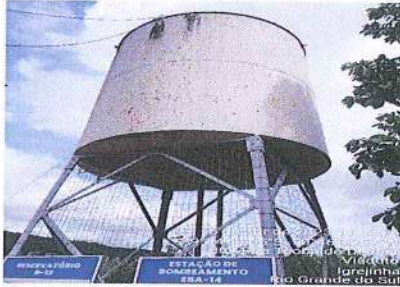
REGISTRO 1

NC	CÓDIGO DA NC	UNIDADE	R-13
34	6.9	CONSTATAÇÃO	Não há escada de acesso.
GRUPO	PRAZO	NÃO CONFORMIDADE	Não proporcionar a segurança das edificações e dos operadores.
2	365 dias	OBSERVAÇÃO

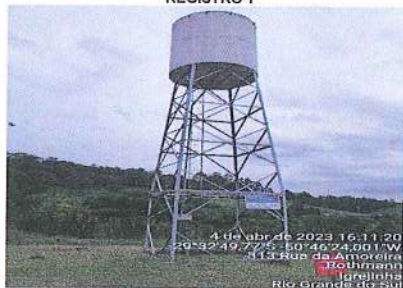
REGISTRO 1

NC	CÓDIGO DA NC	UNIDADE	R-17 (desativado)
37	6.2	CONSTATAÇÃO	Não há cercamento.
GRUPO	PRAZO	NÃO CONFORMIDADE	Não isolar a área dando condição ao acesso de pessoas não-autorizadas e sem garantir bom estado de limpeza do local.
2	365 dias	OBSERVAÇÃO
