REGULAÇÃO RELATÓRIO TÉCNICO DE FISCALIZAÇÃO N. 064/2022 – RTF

Fiscalização nos Sistema de
Abastecimento de Água de Riozinho/RS.

TNC N.: 064/2022

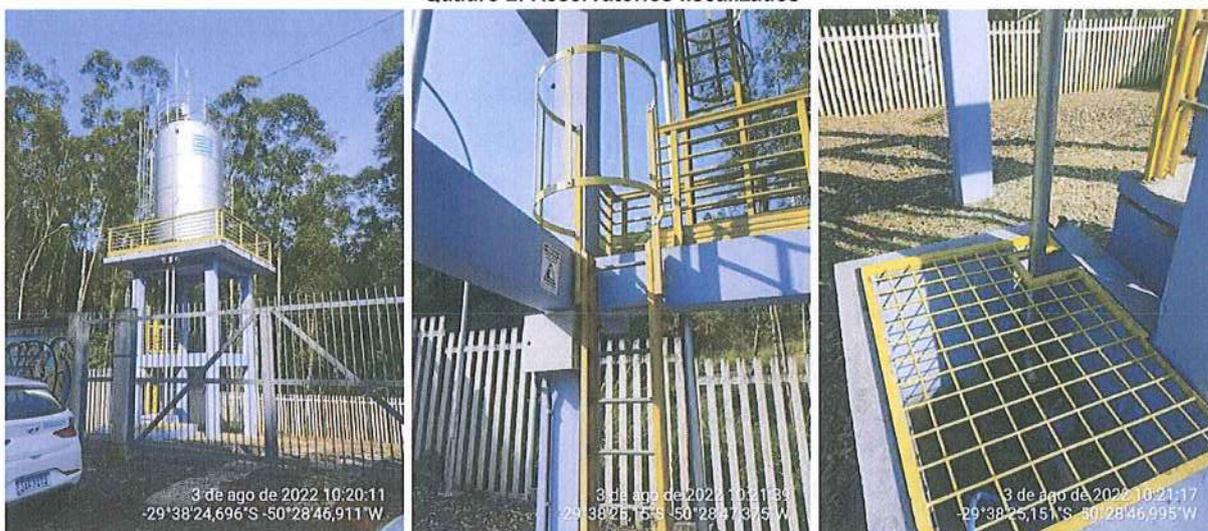
O SAA do município de Riozinho dispõe de 8 reservatórios em operação, com capacidade total de reservação de 220 m³. Destaca-se que, recentemente, foi o instalado o reservatório R-9, o qual é do tipo elevado com volume de 30 m³, sendo responsável pelo abastecimento do loteamento localizado no seu entorno. A figura 1 apresenta o registro fotográfico do reservatório R-9.
