## REGULAÇÃO RELATÓRIO TÉCNICO DE FISCALIZAÇÃO N. 065/2022 – RTF

**Fiscalização no Sistema de Abastecimento  
de Água e Sistema de Esgotamento  
Sanitário de Sapucaia do Sul/RS.**

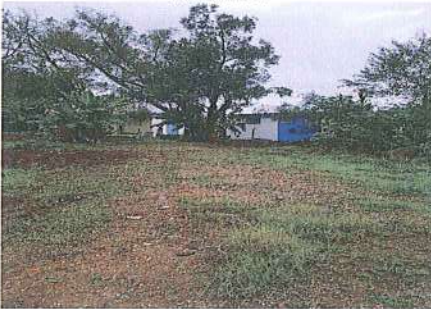
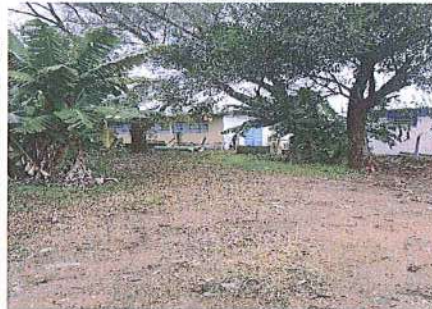
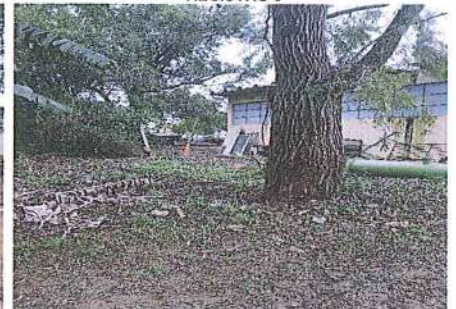
NC	CÓDIGO DA NC	UNIDADE	ETA (Esteio)
1	3.3	CONSTATAÇÃO	Cercamento incompleto da unidade.
<b>GRUPO</b>	<b>PRAZO</b>	<b>NÃO CONFORMIDADE</b>	Não isolar a área dando condição ao acesso de pessoas não-autorizadas e sem garantir bom estado de limpeza do local.
2	365 dias	OBSERVAÇÃO	Transferida do Processo 059/2022 (Esteio)

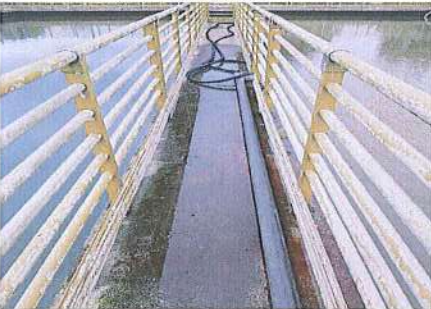
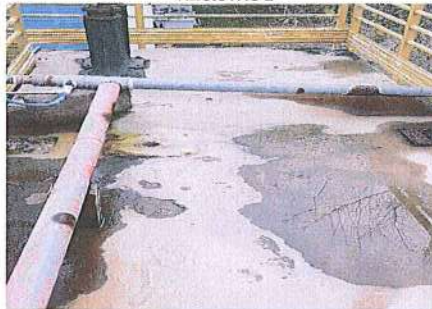
NC	CÓDIGO DA NC	UNIDADE	ETA (Esteio)
2	2.8	CONSTATAÇÃO	Acúmulo de água em alguns pontos no bloco hidráulico.
<b>GRUPO</b>	<b>PRAZO</b>	<b>NÃO CONFORMIDADE</b>	Perda de água e/ou não executar redução de perdas na lavagem dos filtros.
2	365 dias	OBSERVAÇÃO	Transferida do Processo 059/2022 (Esteio)

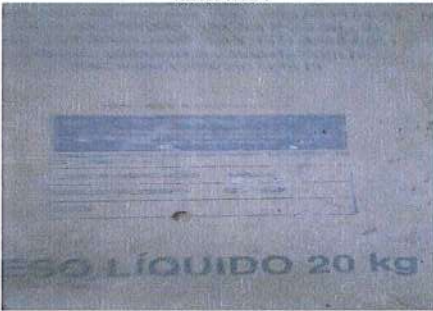
REGISTRO 1

NC	CÓDIGO DA NC	UNIDADE	ETA (Esteio)
4	2.7	CONSTATAÇÃO	Prazo de validade do cal sem identificação.
GRUPO	PRAZO	NÃO CONFORMIDADE	Possuir em suas dependências produto do processo fora do prazo de validade.
2	90 dias	OBSERVAÇÃO	Transferida do Processo 059/2022 (Esteio)

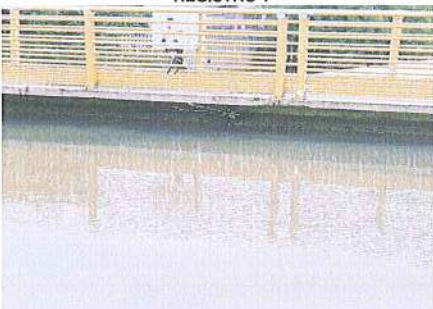
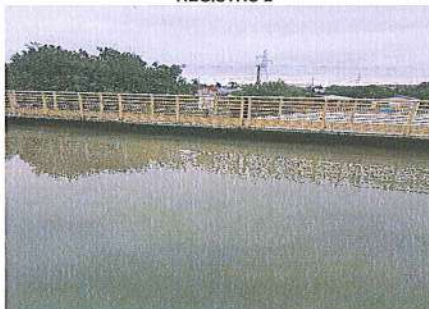
NC	CÓDIGO DA NC	UNIDADE	ETA (Esteio)
6	3.19	CONSTATAÇÃO	Presença de vegetação no bloco hidráulico.
GRUPO	PRAZO	NÃO CONFORMIDADE	Falta de conservação e manutenção preventiva de unidade.
2	365 dias	OBSERVAÇÃO	Transferida do Processo 059/2022 (Esteio)

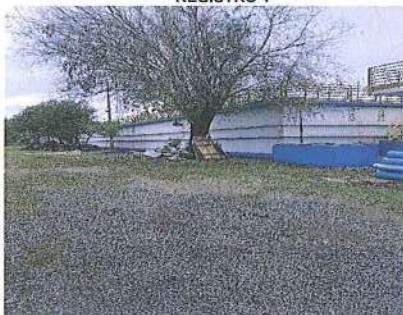
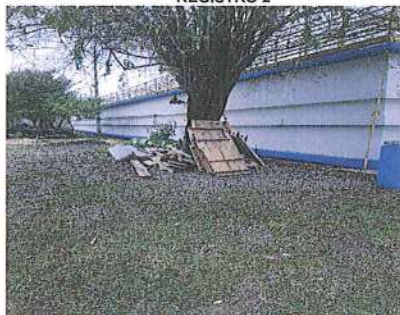
NC	CÓDIGO DA NC	UNIDADE	ETA (Esteio)
7	3.20	CONSTATAÇÃO	Presença de entulho junto ao bloco hidráulico.
<b>GRUPO</b>	<b>PRAZO</b>	<b>NÃO CONFORMIDADE</b>	Acúmulo de resíduos em local inapropriado e/ou armazenamento inadequado.
2	90 dias	OBSERVAÇÃO	Transferida do Processo 059/2022 (Esteio)

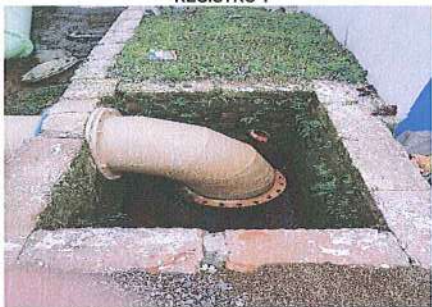
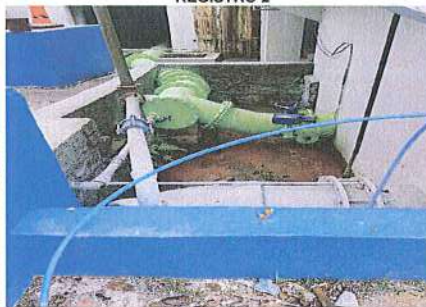
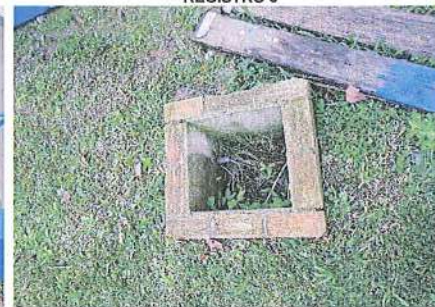
NC	CÓDIGO DA NC	UNIDADE	ETA (Esteio)
8	3.19	CONSTATAÇÃO	Caixas de manobras sem proteção de grelhas, tampas e/ou guarda-corpo.
<b>GRUPO</b>	<b>PRAZO</b>	<b>NÃO CONFORMIDADE</b>	Não proporcionar a segurança das edificações e dos operadores.
2	365 dias	OBSERVAÇÃO	Transferida do Processo 059/2022 (Esteio)

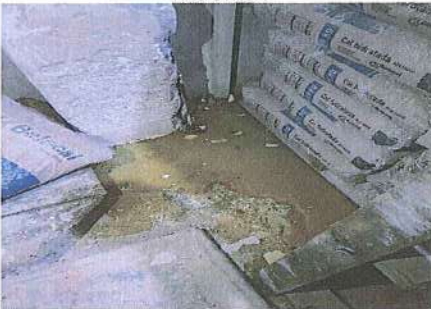
REGISTRO 1

NC	CÓDIGO DA NC	UNIDADE	ETA (Esteio)
10	3.20	CONSTATAÇÃO	Acúmulo de água junto ao depósito de cal.
GRUPO	PRAZO	NÃO CONFORMIDADE	Perda de água e/ou não executar redução de perdas.
2	365 dias	OBSERVAÇÃO	Transferida do Processo 059/2022 (Esteio)

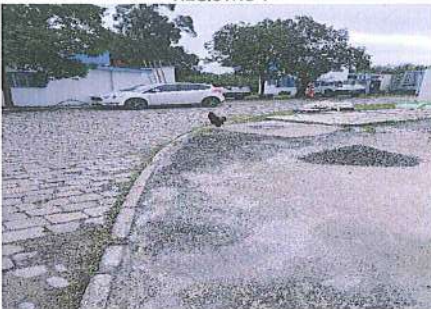
REGISTRO 1

NC	CÓDIGO DA NC	UNIDADE	ETA (Esteio)
11	3.18	CONSTATAÇÃO	Presença de animais no parque da ETA.
GRUPO	PRAZO	NÃO CONFORMIDADE	Presença ou indício de presença de animais nas instalações da ETA.
2	365 dias	OBSERVAÇÃO	Transferida do Processo 059/2022 (Esteio)

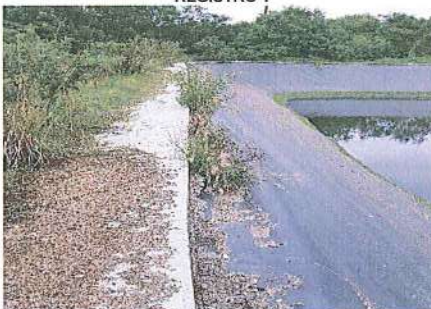
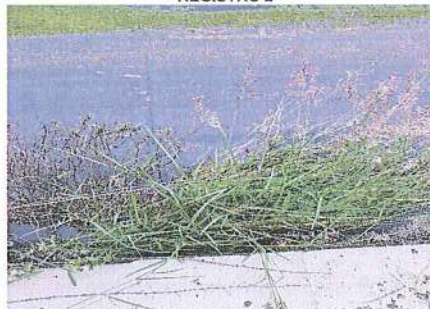
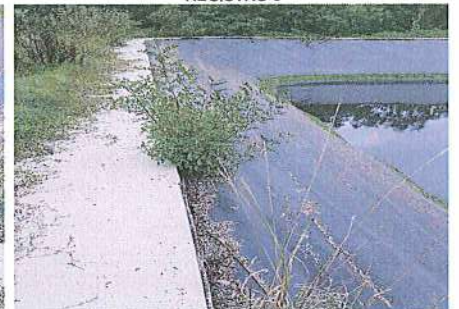
NC	CÓDIGO DA NC	UNIDADE	ETE (Esteio)
12	5.19	CONSTATAÇÃO	Vegetação junto às membranas de impermeabilização da lagoa.
GRUPO	PRAZO	NÃO CONFORMIDADE	Falta de conservação e manutenção preventiva de unidade.
2	180 dias	OBSERVAÇÃO	Transferida do Processo 059/2022 (Esteio)

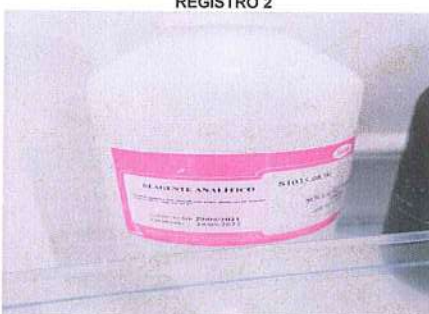
REGISTRO 2

NC	CÓDIGO DA NC	UNIDADE	ETE (Esteio)
13	5.11	CONSTATAÇÃO	Produtos químicos com o prazo de validade vencido.
<b>GRUPO</b>	<b>PRAZO</b>	<b>NÃO CONFORMIDADE</b>	Possuir em suas dependências produto do processo fora do prazo de validade.
2	90 dias	OBSERVAÇÃO	Transferida do Processo 059/2022 (Esteio)

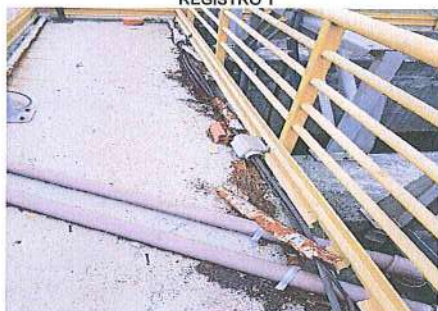
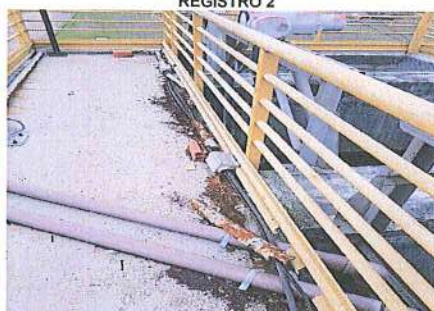
NC	CÓDIGO DA NC	UNIDADE	ETE (Esteio)
15	5.18	CONSTATAÇÃO	Canaleta da fiação elétrica exposta junto à chegada do esgoto bruto.
<b>GRUPO</b>	<b>PRAZO</b>	<b>NÃO CONFORMIDADE</b>	Não proporcionar a segurança das edificações e dos operadores.
2	365 dias	OBSERVAÇÃO	Transferida do Processo 059/2022 (Esteio)

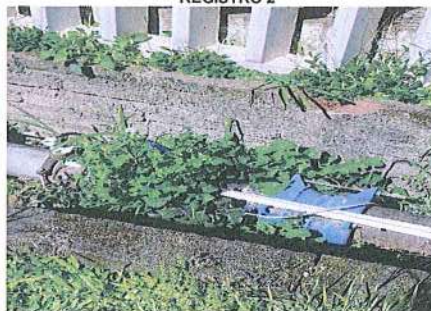
REGISTRO 2

NC	CÓDIGO DA NC	UNIDADE	EAT-12
16	2.7	CONSTATAÇÃO	Ausência de grelha nas estruturas de manobra.
GRUPO	PRAZO	NÃO CONFORMIDADE	Não proporcionar a segurança das edificações e dos operadores.
2	365 dias	OBSERVAÇÃO	-

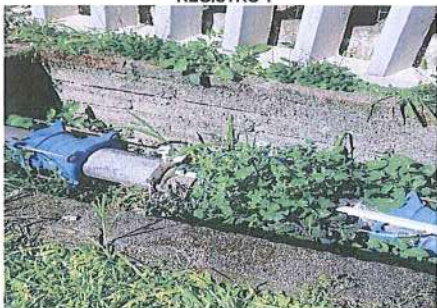
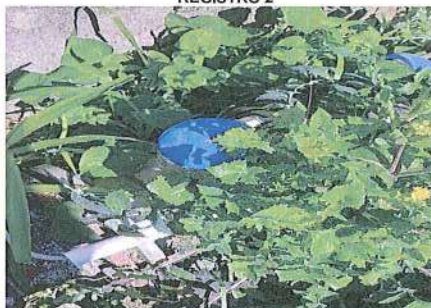
NC	CÓDIGO DA NC	UNIDADE	EAT-12
17	2.8	CONSTATAÇÃO	Presença de vegetação nas estruturas de manobra.
GRUPO	PRAZO	NÃO CONFORMIDADE	Falta de conservação e manutenção preventiva da unidade.
2	365 dias	OBSERVAÇÃO	-

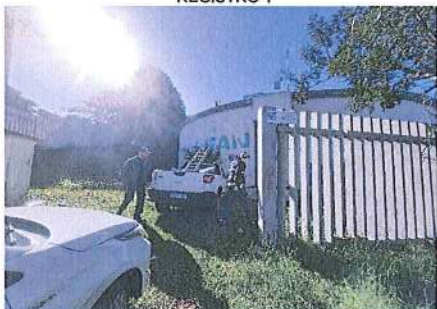
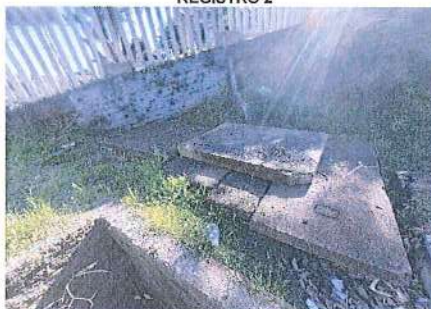
NC	CÓDIGO DA NC	UNIDADE	EAT 22
18	2.1	CONSTATAÇÃO	A bomba estava sem placa de identificação.
GRUPO	PRAZO	NÃO CONFORMIDADE	Inexistência de placa de identificação na área da EBAT.
2	365 dias	OBSERVAÇÃO	-

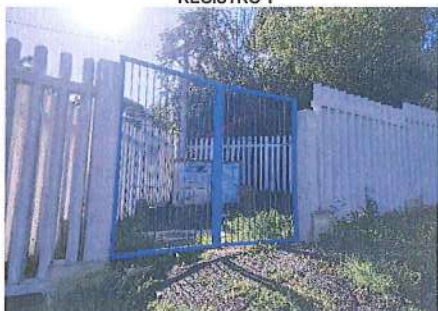
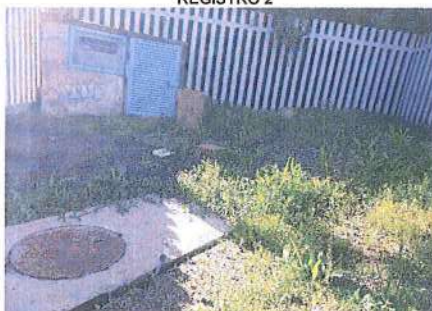
NC	CÓDIGO DA NC	UNIDADE	EAT 22A
19	2.1	CONSTATAÇÃO	A bomba estava sem placa de identificação.
GRUPO	PRAZO	NÃO CONFORMIDADE	Inexistência de placa de identificação na área da EBAT.
2	365 dias	OBSERVAÇÃO	-

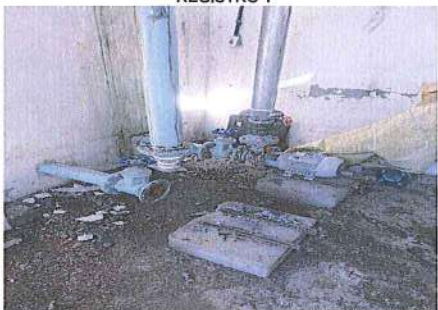
REGISTRO 1

NC	CÓDIGO DA NC	UNIDADE	EAT 26
20	2.3	CONSTATAÇÃO	Não havia bomba reserva.
GRUPO	PRAZO	NÃO CONFORMIDADE	Ausência de bomba reserva devidamente instalada para acionamento imediato.
2	365 dias	OBSERVAÇÃO	-

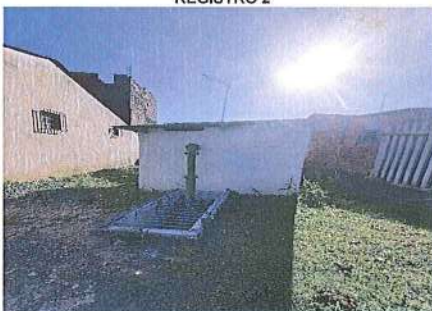
REGISTRO 2

NC	CÓDIGO DA NC	UNIDADE	EAT 26A
21	2.2	CONSTATAÇÃO	Ausência de cercamento no entorno do reservatório.
GRUPO	PRAZO	NÃO CONFORMIDADE	Não isolar a área dando condição ao acesso de pessoas não-autorizadas e sem garantir bom estado de limpeza do local.
2	365 dias	OBSERVAÇÃO	-

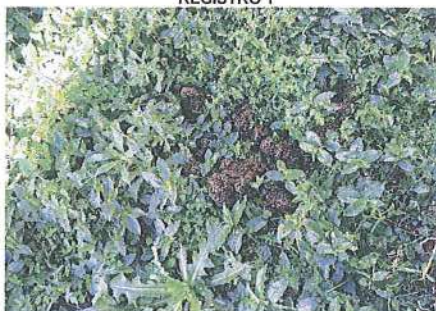
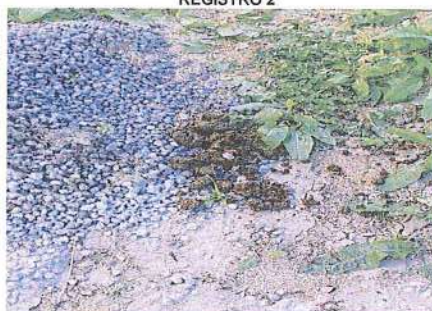
NC	CÓDIGO DA NC	UNIDADE	EAT 26A
22	2.8	CONSTATAÇÃO	Indícios da presença de animais no local.
GRUPO	PRAZO	NÃO CONFORMIDADE	Não isolar a área dando condição ao acesso de pessoas não-autorizadas e sem garantir bom estado de limpeza do local.
2	365 dias	OBSERVAÇÃO

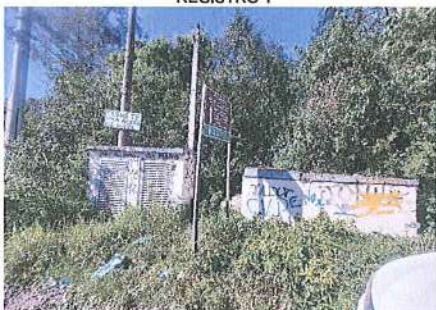
REGISTRO 1

NC	CÓDIGO DA NC	UNIDADE	EAT 27
23	2.1	CONSTATAÇÃO	A bomba estava sem placa de identificação.
GRUPO	PRAZO	NÃO CONFORMIDADE	Inexistência de placa de identificação na área da EBAT.
2	365 dias	OBSERVAÇÃO	-

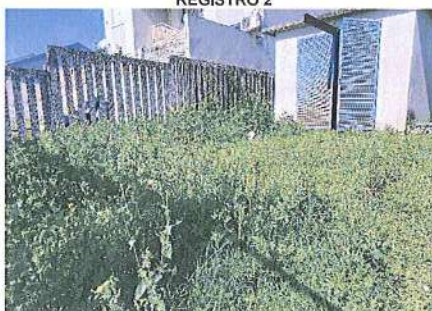
REGISTRO 2

NC	CÓDIGO DA NC	UNIDADE	EAT 29
24	2.1	CONSTATAÇÃO	A bomba estava sem placa de identificação.
GRUPO	PRAZO	NÃO CONFORMIDADE	Inexistência de placa de identificação na área da EBAT.
2	365 dias	OBSERVAÇÃO	-

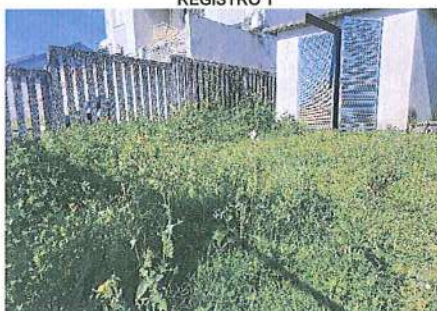
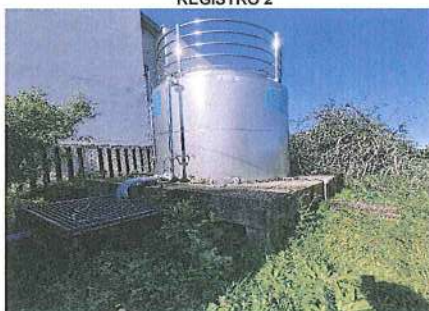
NC	CÓDIGO DA NC	UNIDADE	EAT 29
25	2.8	CONSTATAÇÃO	Excesso de vegetação no local.
GRUPO	PRAZO	NÃO CONFORMIDADE	Falta de conservação e manutenção da unidade preventiva.
2	365 dias	OBSERVAÇÃO	-

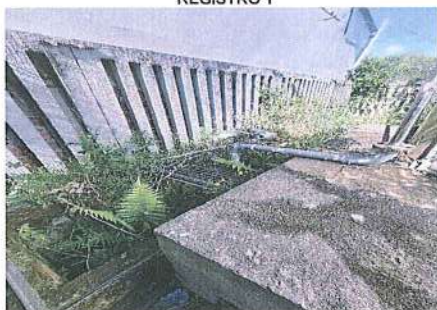
REGISTRO 1

NC	CÓDIGO DA NC	UNIDADE	EAT 29
26	2.8	CONSTATAÇÃO	Excesso de vegetação nas estruturas de manobra.
GRUPO	PRAZO	NÃO CONFORMIDADE	Falta de conservação e manutenção da unidade preventiva.
2	365 dias	OBSERVAÇÃO	-

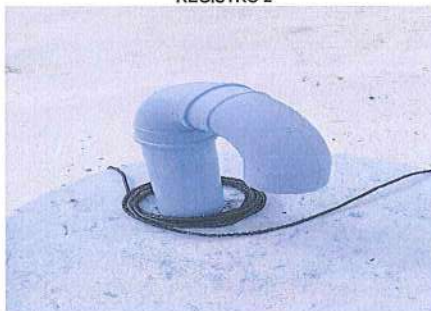
REGISTRO 2

NC	CÓDIGO DA NC	UNIDADE	R12
30	6.5	CONSTATAÇÃO	Ausência de tela na tubulação de ventilação.
GRUPO	PRAZO	NÃO CONFORMIDADE	Ausência de tubulação de ventilação protegida com tela e com cobertura que impeça a entrada de água de chuva e limite a entrada de poeira.
2	90 dias	OBSERVAÇÃO	-

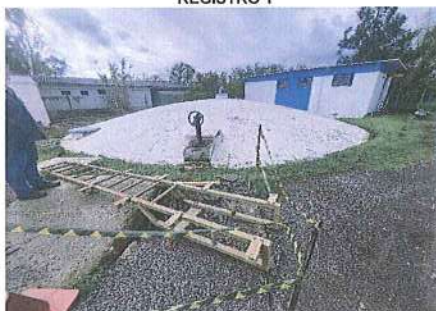
REGISTRO 1

NC	CÓDIGO DA NC	UNIDADE	R12
31	6.11	CONSTATAÇÃO	Estruturas do reservatório danificadas.
GRUPO	PRAZO	NÃO CONFORMIDADE	Falta de conservação e manutenção da unidade preventiva.
2	365 dias	OBSERVAÇÃO	-

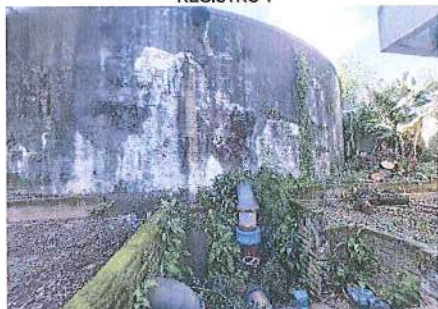
REGISTRO 1

NC	CÓDIGO DA NC	UNIDADE	R15
33	6.12	CONSTATAÇÃO	Presença de vegetação nas estruturas do reservatório e um galho de árvore sobre o reservatório.
GRUPO	PRAZO	NÃO CONFORMIDADE	Falta de conservação e manutenção da unidade preventiva.
2	365 dias	OBSERVAÇÃO	-

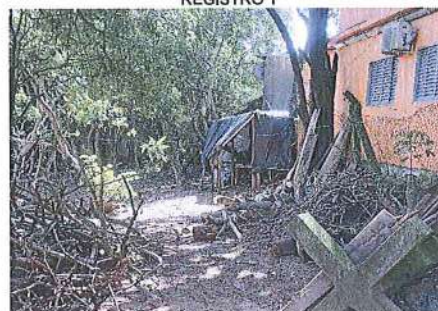
REGISTRO 1

NC	CÓDIGO DA NC	UNIDADE	R15
36	6.12	CONSTATAÇÃO	Presença de diversos resíduos na área do reservatório.
GRUPO	PRAZO	NÃO CONFORMIDADE	Falta de conservação e manutenção da unidade preventiva.
2	365 dias	OBSERVAÇÃO	-

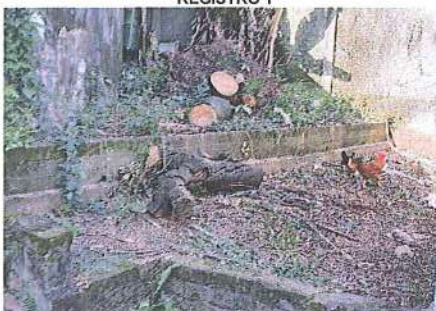
REGISTRO 1

NC	CÓDIGO DA NC	UNIDADE	R15
37	6.12	CONSTATAÇÃO	Presença de animais na área do reservatório.
<b>GRUPO</b>	<b>PRAZO</b>	<b>NÃO CONFORMIDADE</b>	Não isolar a área dando condição ao acesso de pessoas não-autorizadas e sem garantir bom estado de limpeza do local.
2	365 dias	OBSERVAÇÃO	-

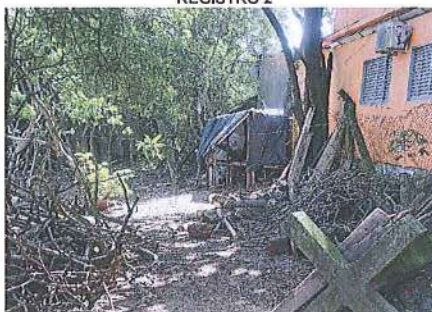
REGISTRO 2

NC	CÓDIGO DA NC	UNIDADE	R15
38	6.2	CONSTATAÇÃO	A área do reservatório não está totalmente isolada.
<b>GRUPO</b>	<b>PRAZO</b>	<b>NÃO CONFORMIDADE</b>	Não isolar a área dando condição ao acesso de pessoas não-autorizadas e sem garantir bom estado de limpeza do local.
2	365 dias	OBSERVAÇÃO	-

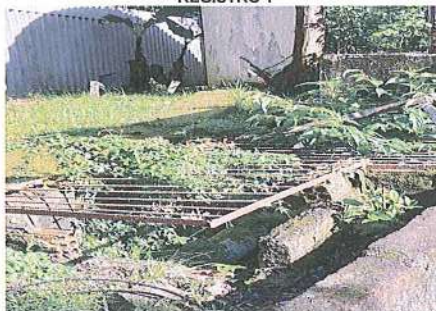
REGISTRO 1

NC	CÓDIGO DA NC	UNIDADE	R16
39	6.12	CONSTATAÇÃO	Excesso de vegetação nas estruturas de manobra.
<b>GRUPO</b>	<b>PRAZO</b>	<b>NÃO CONFORMIDADE</b>	Falta de conservação e manutenção da unidade preventiva.
2	365 dias	OBSERVAÇÃO	-

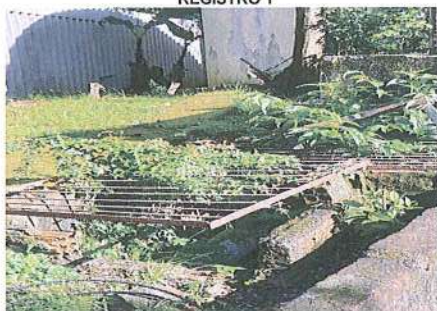
REGISTRO 1

NC	CÓDIGO DA NC	UNIDADE	R16
40	6.12	CONSTATAÇÃO	As grelhas das estruturas de manobra estão danificadas e outras estruturas estão sem grelhas.
GRUPO	PRAZO	NÃO CONFORMIDADE	Falta de conservação e manutenção da unidade preventiva.
2	365 dias	OBSERVAÇÃO	-

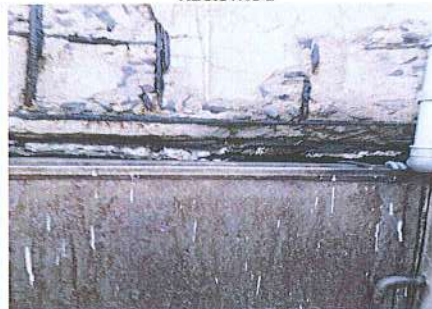
REGISTRO 2

NC	CÓDIGO DA NC	UNIDADE	R17
41	6.1	CONSTATAÇÃO	O reservatório não está identificado.
GRUPO	PRAZO	NÃO CONFORMIDADE	Inexistência de placa de identificação na área do reservatório.
2	365 dias	OBSERVAÇÃO	-

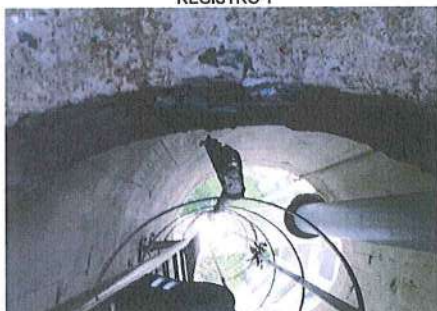
REGISTRO 1

NC	CÓDIGO DA NC	UNIDADE	R17
43	6.9	CONSTATAÇÃO	O guarda-corpo da escada de acesso à parte superior do reservatório está enferrujada e danificada.
GRUPO	PRAZO	NÃO CONFORMIDADE	Não proporcionar a segurança das edificações e dos operários.
2	365 dias	OBSERVAÇÃO	-

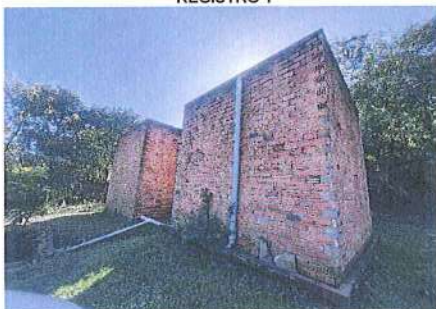
REGISTRO 1

NC	CÓDIGO DA NC	UNIDADE	R19
46	6.2	CONSTATAÇÃO	A área do reservatório não estava cercada.
<b>GRUPO</b>	<b>PRAZO</b>	<b>NÃO CONFORMIDADE</b>	Não isolar a área dando condição ao acesso de pessoas não-autorizadas e sem garantir bom estado de limpeza do local.
2	365 dias	OBSERVAÇÃO	-

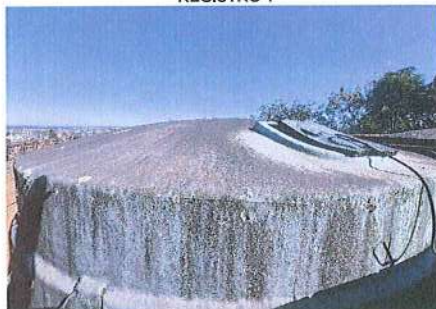
REGISTRO 1

NC	CÓDIGO DA NC	UNIDADE	R19
47	6.4	CONSTATAÇÃO	A abertura de inspeção do reservatório não estava totalmente fechada,
<b>GRUPO</b>	<b>PRAZO</b>	<b>NÃO CONFORMIDADE</b>	Ausência de abertura de inspeção fechada com tampa inteiriça dotada de dispositivo e travamento.
2	180 dias	OBSERVAÇÃO	-

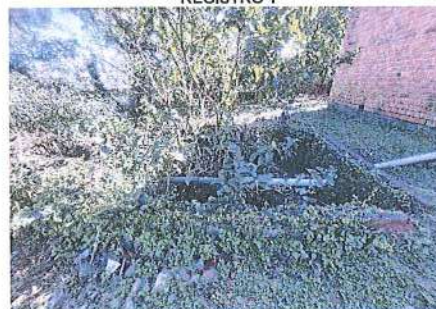
REGISTRO 1

NC	CÓDIGO DA NC	UNIDADE	R19
48	6.12	CONSTATAÇÃO	Excesso de vegetação na caixa de manobras.
<b>GRUPO</b>	<b>PRAZO</b>	<b>NÃO CONFORMIDADE</b>	Falta de conservação e manutenção da unidade preventiva.
2	365 dias	OBSERVAÇÃO	-

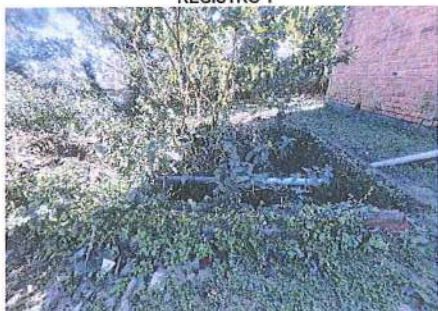
REGISTRO 1

NC	CÓDIGO DA NC	UNIDADE	R19
49	6.12	CONSTATAÇÃO	Ausência de grelha nas estruturas de manobra.
GRUPO	PRAZO	NÃO CONFORMIDADE	Falta de conservação e manutenção da unidade preventiva.
2	365 dias	OBSERVAÇÃO	-

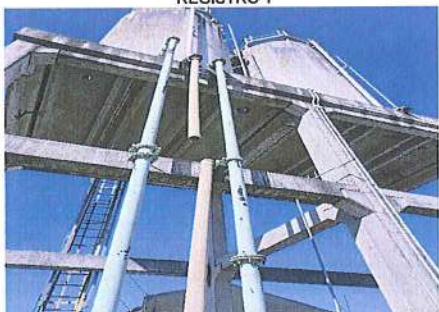
REGISTRO 1

NC	CÓDIGO DA NC	UNIDADE	R20
51	6.12	CONSTATAÇÃO	A tubulação presente no reservatório está danificada.
GRUPO	PRAZO	NÃO CONFORMIDADE	Falta de conservação e manutenção da unidade preventiva.
2	365 dias	OBSERVAÇÃO	-

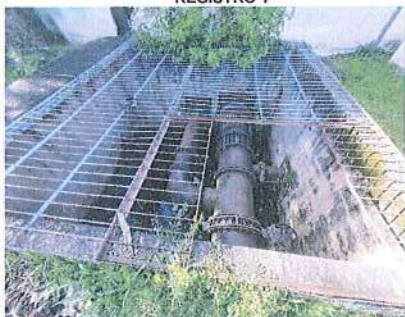
REGISTRO 1

NC	CÓDIGO DA NC	UNIDADE	R22
52	6.12	CONSTATAÇÃO	Água acumulada nas estruturas de manobra do reservatório proporcionando a proliferação de vetores.
GRUPO	PRAZO	NÃO CONFORMIDADE	Falta de conservação e manutenção da unidade preventiva.
2	365 dias	OBSERVAÇÃO	-

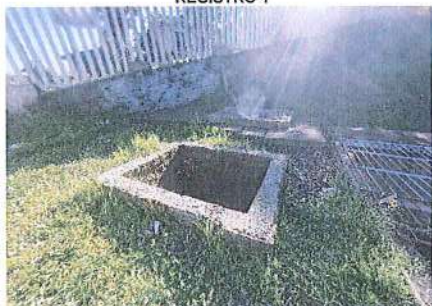
REGISTRO 1

NC	CÓDIGO DA NC	UNIDADE	R22
53	6.12	CONSTATAÇÃO	Ausência de grelha nas estruturas de manobra.
GRUPO	PRAZO	NÃO CONFORMIDADE	Falta de conservação e manutenção da unidade preventiva.
2	365 dias	OBSERVAÇÃO	-

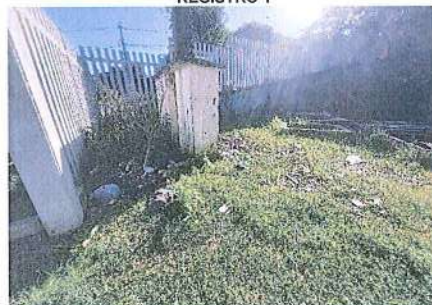
REGISTRO 1

NC	CÓDIGO DA NC	UNIDADE	R22
54	6.12	CONSTATAÇÃO	Resíduos depositados na área do reservatório.
GRUPO	PRAZO	NÃO CONFORMIDADE	Não isolar a área dando condição ao acesso de pessoas não-autorizadas e sem garantir bom estado de limpeza do local.
2	365 dias	OBSERVAÇÃO	-

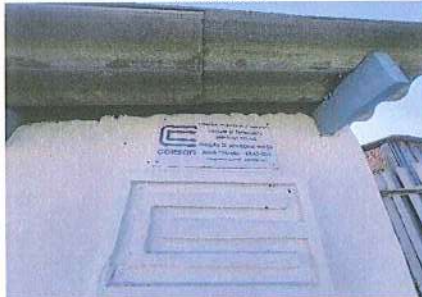
REGISTRO 1

NC	CÓDIGO DA NC	UNIDADE	R 26A (R26)
55	2.1	CONSTATAÇÃO	Ausência de placa de identificação
GRUPO	PRAZO	NÃO CONFORMIDADE	Inexistência de placa de identificação na área do reservatório da EBAT.
2	09/12/22	OBSERVAÇÃO	Transferida da NC-14 do RTFA n. 36/2021. No Anexo II – Ficha técnica do SAA referente ao Processo 036/2019 denominou-se R26 o reservatório localizado na Rua Juventino Machado, 673. No entanto, no Anexo II – Ficha Técnica do SAA correspondente ao Processo 065/2022 este foi denominado de R-26A. Desta forma, a ausência do laudo de limpeza refere-se ao reservatório R-26A (Rua Juventino Machado, 673).

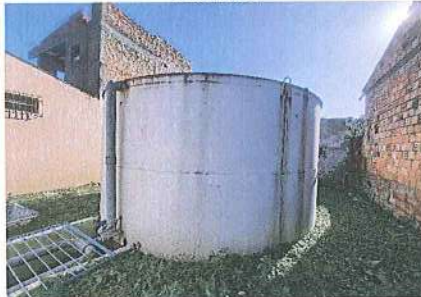
REGISTRO 1

NC	CÓDIGO DA NC	UNIDADE	R26A
56	2.1	CONSTATAÇÃO	O reservatório da bomba estava sem identificação.
GRUPO	PRAZO	NÃO CONFORMIDADE	Inexistência de placa de identificação na área do reservatório da EBAT.
2	365 dias	OBSERVAÇÃO	-

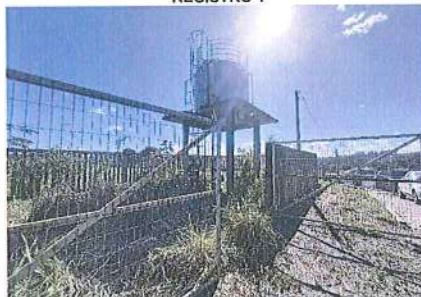
REGISTRO 1

NC	CÓDIGO DA NC	UNIDADE	R29
57	6.12	CONSTATAÇÃO	Excesso de vegetação na área do reservatório.
GRUPO	PRAZO	NÃO CONFORMIDADE	Falta de conservação e manutenção da unidade preventiva.
2	365 dias	OBSERVAÇÃO	-

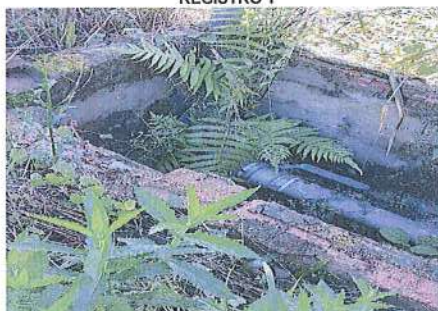
REGISTRO 1

NC	CÓDIGO DA NC	UNIDADE	R29
58	6.11	CONSTATAÇÃO	Ausência de grelha nas estruturas de manobra.
GRUPO	PRAZO	NÃO CONFORMIDADE	Falta de conservação e manutenção da unidade preventiva.
2	365 dias	OBSERVAÇÃO	-

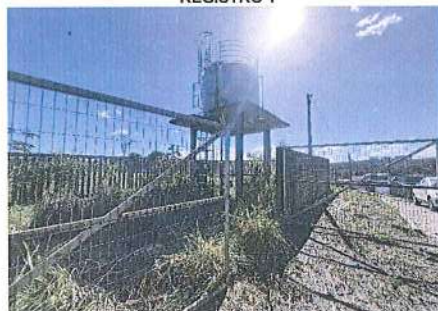
REGISTRO 1

NC	CÓDIGO DA NC	UNIDADE	R29
59	6.2	CONSTATAÇÃO	O portão estava aberto e sem cadeado.
GRUPO	PRAZO	NÃO CONFORMIDADE	Não isolar a área dando condição ao acesso de pessoas não-autorizadas e sem garantir bom estado de limpeza do local.
2	365 dias	OBSERVAÇÃO	-

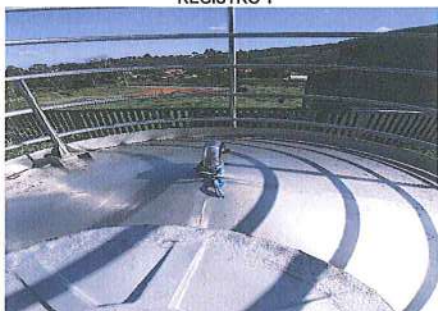
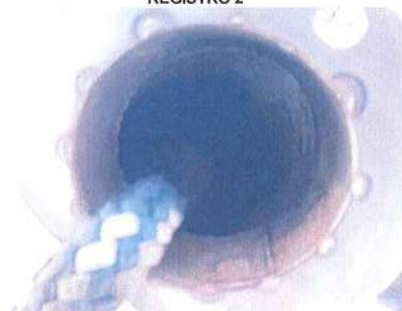
NC	CÓDIGO DA NC	UNIDADE	R29
61	6.11	CONSTATAÇÃO	A tela da abertura de ventilação estava aberta permitindo a entrada de agentes externo.
GRUPO	PRAZO	NÃO CONFORMIDADE	Ausência de tubulação de ventilação protegida com tela e com cobertura que impeça a entrada de chuva e limite a entrada de poeira.
2	90 dias	OBSERVAÇÃO	-

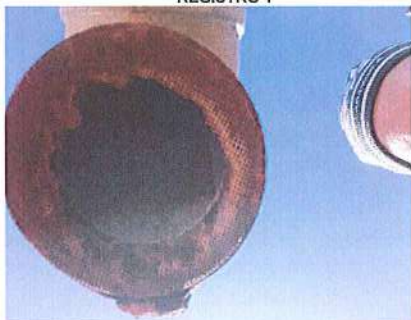
REGISTRO 1

NC	CÓDIGO DA NC	UNIDADE	R30
62	6.11	CONSTATAÇÃO	A tela da abertura de ventilação estava rasgada permitindo a entrada de agentes externo.
GRUPO	PRAZO	NÃO CONFORMIDADE	Ausência de tubulação de ventilação protegida com tela e com cobertura que impeça a entrada de chuva e limite a entrada de poeira.
2	90 dias	OBSERVAÇÃO	-

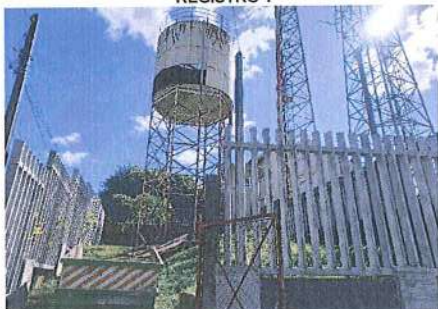
REGISTRO 1

NC	CÓDIGO DA NC	UNIDADE	R31
64	6.2	CONSTATAÇÃO	A área do reservatório não estava cercada.
GRUPO	PRAZO	NÃO CONFORMIDADE	Não isolar a área dando condição ao acesso de pessoas não-autorizadas e sem garantir bom estado de limpeza do local.
2	365 dias	OBSERVAÇÃO	-

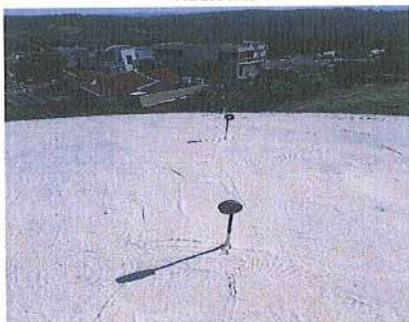
REGISTRO 1

NC	CÓDIGO DA NC	UNIDADE	R32
65	6.8	CONSTATAÇÃO	A fiação do para-raio estava danificada.
GRUPO	PRAZO	NÃO CONFORMIDADE	Não existe no topo do reservatório para-raios e/ou luz de sinalização de obstáculo elevado.
2	365 dias	OBSERVAÇÃO	-

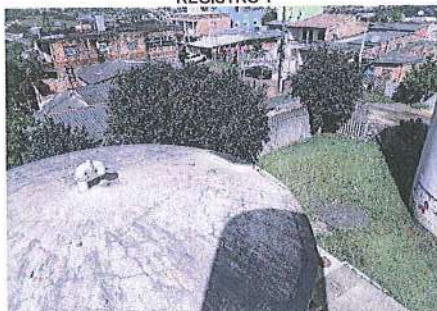
REGISTRO 1

NC	CÓDIGO DA NC	UNIDADE	R33
66	6.5	CONSTATAÇÃO	A tela da abertura de ventilação estava rasgada permitindo a entrada de agentes externo.
GRUPO	PRAZO	NÃO CONFORMIDADE	Ausência de tubulação de ventilação protegida com tela e com cobertura que impeça a entrada de chuva e limite a entrada de poeira.
2	90 dias	OBSERVAÇÃO	-

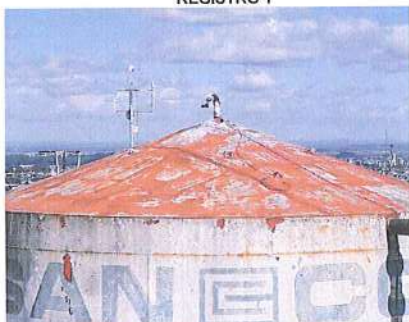
REGISTRO 1

NC	CÓDIGO DA NC	UNIDADE	R33'
70	6.5	CONSTATAÇÃO	A tela da abertura de ventilação estava rasgada permitindo a entrada de agentes externo.
<b>GRUPO</b>	<b>PRAZO</b>	<b>NÃO CONFORMIDADE</b>	Ausência de tubulação de ventilação protegida com tela e com cobertura que impeça a entrada de chuva e limite a entrada de poeira.
2	90 dias	OBSERVAÇÃO	-

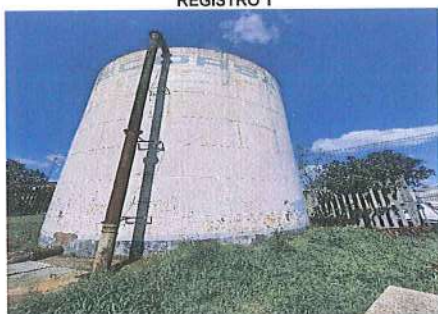
REGISTRO 1

NC	CÓDIGO DA NC	UNIDADE	R33'
71	6.2	CONSTATAÇÃO	Ausência de placa de identificação do reservatório.
<b>GRUPO</b>	<b>PRAZO</b>	<b>NÃO CONFORMIDADE</b>	Inexistência de placa de identificação na área do reservatório.
2	365 dias	OBSERVAÇÃO	-

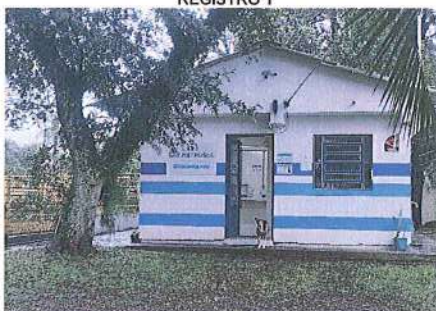
REGISTRO 1

NC	CÓDIGO DA NC	UNIDADE	ETE COHAB
79	5.19	CONSTATAÇÃO	Presença de animais na área da ETE.
<b>GRUPO</b>	<b>PRAZO</b>	<b>NÃO CONFORMIDADE</b>	Presença ou indício de presença de animais nas instalações da ETE.
2	90 dias	OBSERVAÇÃO	-

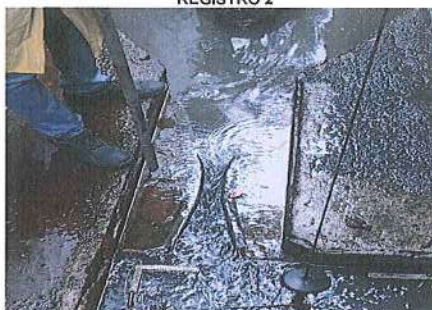
REGISTRO 2

NC	CÓDIGO DA NC	UNIDADE	Tanque Séptico Olaria (bairro Fortuna)
80	5.4	CONSTATAÇÃO	A calha Parshall estava operando afogada.
<b>GRUPO</b>	<b>PRAZO</b>	<b>NÃO CONFORMIDADE</b>	Falta de conservação e manutenção preventiva da unidade.
2	365 dias	OBSERVAÇÃO	-

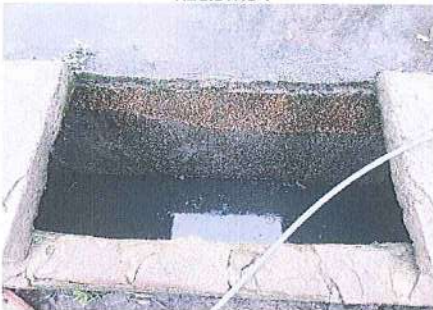
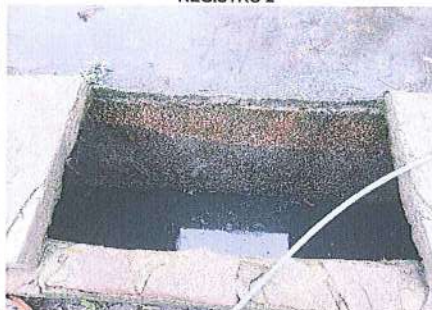
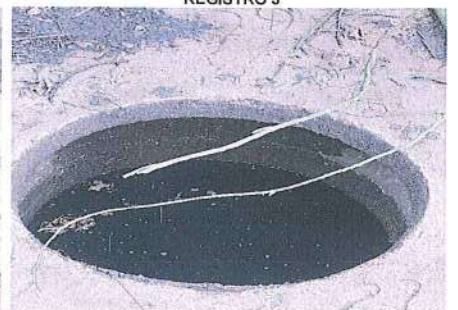
NC	CÓDIGO DA NC	UNIDADE	Tanque Séptico Olaria (bairro Fortuna)
83	5.16	CONSTATAÇÃO	A entrada de esgoto doméstico no tanque séptico está obstruída.
GRUPO	PRAZO	NÃO CONFORMIDADE	Obstrução ou extravasamento das redes da ETE.
2	90 dias	OBSERVAÇÃO	-

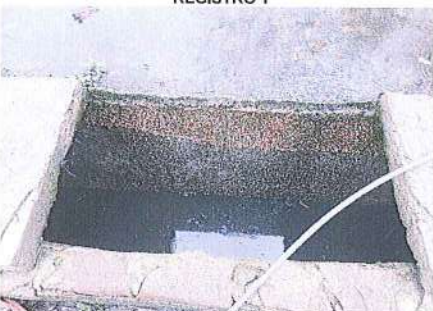
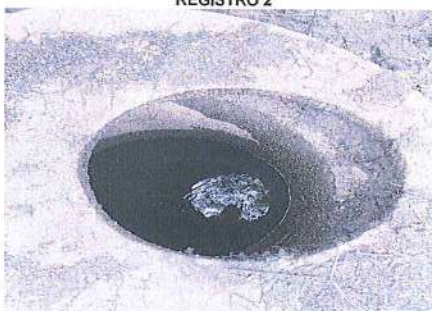
NC	CÓDIGO DA NC	UNIDADE	Tanque Séptico Olaria (bairro Fortuna)
84	5.17	CONSTATAÇÃO	As estruturas do tanque séptico estão destampadas.
GRUPO	PRAZO	NÃO CONFORMIDADE	Falta de conservação e manutenção preventiva da unidade.
2	365 dias	OBSERVAÇÃO	-

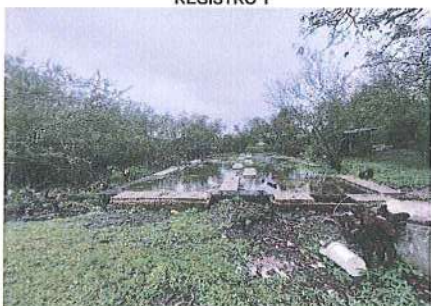
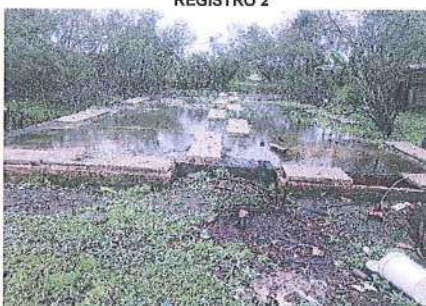
NC	CÓDIGO DA NC	UNIDADE	Tanque Séptico Olaria (bairro Fortuna)
85	5.3	CONSTATAÇÃO	O tanque séptico estava sem identificação.
GRUPO	PRAZO	NÃO CONFORMIDADE	Inexistência de placa de identificação na área do tanque séptico.
2	365 dias	OBSERVAÇÃO	-

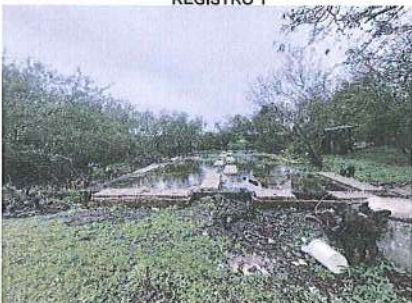
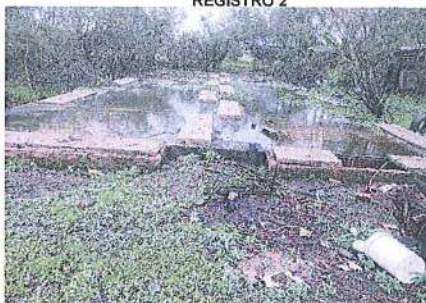
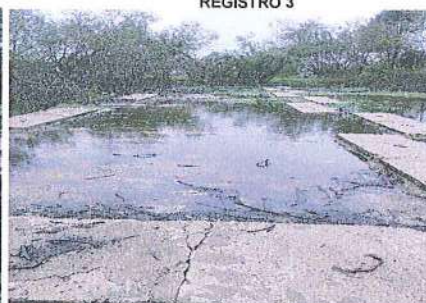
NC	CÓDIGO DA NC	UNIDADE	Tanque Séptico Olaria (bairro Fortuna)
86	5.4	CONSTATAÇÃO	A área do tanque séptico não estava cercada.
GRUPO	PRAZO	NÃO CONFORMIDADE	Não isolar a área dando condição ao acesso de pessoas não-autorizadas e sem garantir bom estado de limpeza do local.
2	365 dias	OBSERVAÇÃO	-

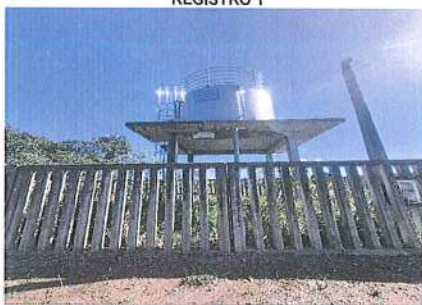
REGISTRO 1

NC	CÓDIGO DA NC	UNIDADE	R29 (R35)
92	2.1	CONSTATAÇÃO	Ausência de laudo de limpeza do reservatório.
GRUPO	PRAZO	NÃO CONFORMIDADE	Não prever a limpeza de reservatório de água no intervalo mínimo de um ano.
2	09/12/22	OBSERVAÇÃO	Transferida da NC-22 do RTFA n. 36/2021. No Anexo II – Ficha técnica do SAA referente ao Processo 036/2019 denominou-se R35 o reservatório localizado na Rua Democratino Alves Nunes, n. 230. No entanto, no Anexo II – Ficha Técnica do SAA correspondente ao Processo 065/2022 este foi denominado de R-29. Desta forma, a ausência do laudo de limpeza refere-se ao reservatório R-29 (Rua Democratino Alves Nunes, n. 230).

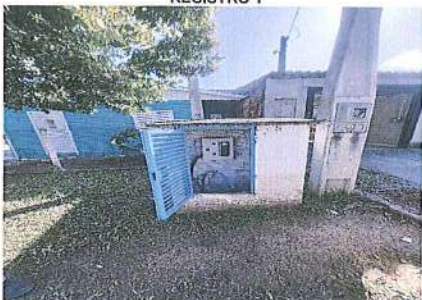
REGISTRO 1

NC	CÓDIGO DA NC	UNIDADE	EBA 23
93	2.1	CONSTATAÇÃO	Ausência de placa de identificação
GRUPO	PRAZO	NÃO CONFORMIDADE	Inexistência de placa de identificação na área do reservatório da EBAT.
2	09/12/22	OBSERVAÇÃO	Transferida da NC-1 do RTFA n. 36/2021

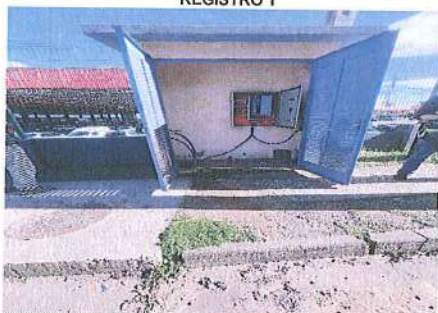
REGISTRO 1

NC	CÓDIGO DA NC	UNIDADE	EAT 23A
94	2.1	CONSTATAÇÃO	Ausência de placa de identificação
GRUPO	PRAZO	NÃO CONFORMIDADE	Inexistência de placa de identificação na área do reservatório da EBAT.
2	09/12/22	OBSERVAÇÃO	Transferida da NC-2 do RTFA n. 36/2021

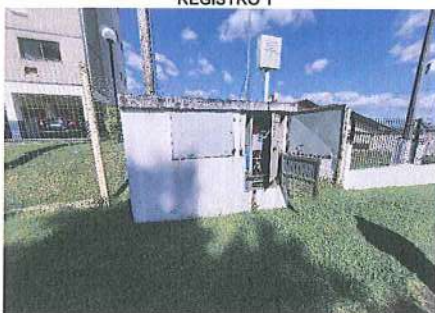
REGISTRO 1

NC	CÓDIGO DA NC	UNIDADE	EAT 24
97	2.1	CONSTATAÇÃO	Ausência de placa de identificação
GRUPO	PRAZO	NÃO CONFORMIDADE	Inexistência de placa de identificação na área do reservatório da EBAT.
2	09/12/22	OBSERVAÇÃO	Transferida da NC-5 do RTFA n. 36/2021

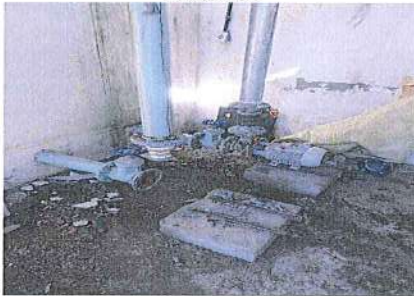
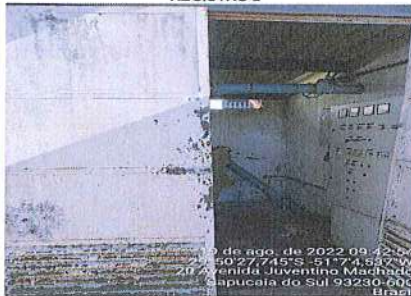
NC	CÓDIGO DA NC	UNIDADE	EAT 26
100	2.1	CONSTATAÇÃO	Ausência de placa de identificação
GRUPO	PRAZO	NÃO CONFORMIDADE	Inexistência de placa de identificação na área do reservatório da EBAT.
2	09/12/22	OBSERVAÇÃO	Transferida da NC-9 do RTFA n. 36/2021

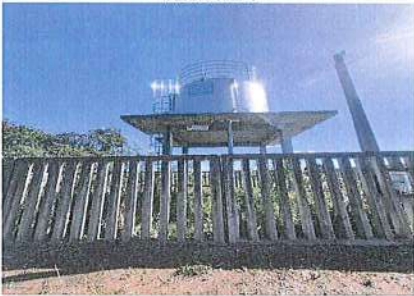
REGISTRO 1

NC	CÓDIGO DA NC	UNIDADE	R29 (R19)
101	2.1	CONSTATAÇÃO	Ausência de laudo de limpeza do reservatório.
GRUPO	PRAZO	NÃO CONFORMIDADE	Não prever a limpeza de reservatório de água no intervalo mínimo de um ano.
2	09/12/22	OBSERVAÇÃO	Transferida da NC-11 do RTFA n. 36/2021. No Anexo II – Ficha técnica do SAA referente ao Processo 036/2019 denominou-se R19 o reservatório localizado na Rua Democrático Alves Nunes, n. 230. No entanto, no Anexo II – Ficha Técnica do SAA correspondente ao Processo 065/2022 este foi denominado de R-29. Desta forma, a ausência do laudo de limpeza refere-se ao reservatório R-29 (Rua Democrático Alves Nunes, n. 230).

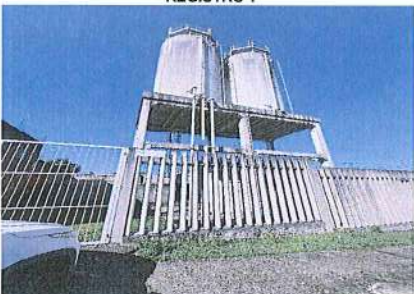
REGISTRO 1

NC	CÓDIGO DA NC	UNIDADE	R20
102	2.1	CONSTATAÇÃO	Ausência de placa de identificação
GRUPO	PRAZO	NÃO CONFORMIDADE	Inexistência de placa de identificação na área do reservatório da EBAT.
2	09/12/22	OBSERVAÇÃO	Transferida da NC-12 do RTFA n. 36/2021

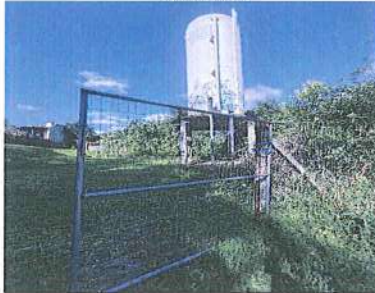
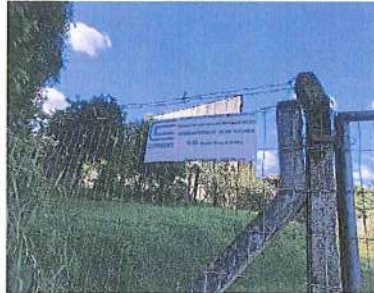
NC	CÓDIGO DA NC	UNIDADE	R34 (REF)
104	2.1	CONSTATAÇÃO	Ausência de laudo de limpeza do reservatório.
GRUPO	PRAZO	NÃO CONFORMIDADE	Não prever a limpeza de reservatório de água no intervalo mínimo de um ano.
2	09/12/22	OBSERVAÇÃO	Transferida da NC-21 do RTFA n. 36/2021. No Anexo II – Ficha técnica do SAA referente ao Processo 036/2019 denominou-se R34 o reservatório localizado na Rua Rodolfo José Thiesen. No entanto, no Anexo II – Ficha Técnica do SAA correspondente ao Processo 065/2022 este foi denominado de R-EF. Desta forma, a ausência do laudo de limpeza refere-se ao reservatório R-EF (Rua Rodolfo José Thiesen).
