## REGULAÇÃO RELATÓRIO TÉCNICO DE FISCALIZAÇÃO N. 067/2022 – RTF

Fiscalização nos Sistema de  
Abastecimento de Água e Sistema de  
Esgotamento Sanitário de Estância  
Velha/RS.

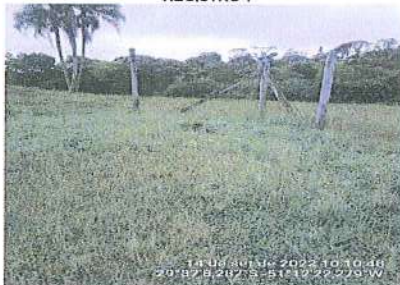
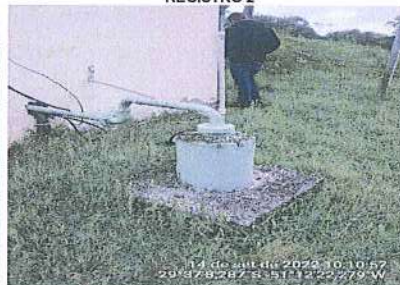
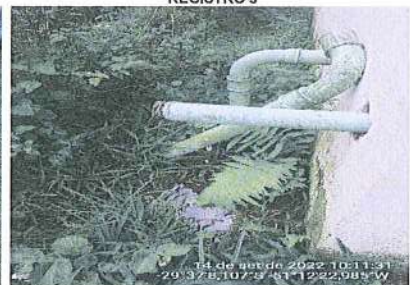
NC	CÓDIGO DA NC	UNIDADE	Poço MAG-01
1	1.9	CONSTATAÇÃO	Falta capina/roçada na grama
GRUPO	PRAZO	NÃO CONFORMIDADE	Falta de conservação e manutenção preventiva de unidade.
2	365 dias	OBSERVAÇÃO

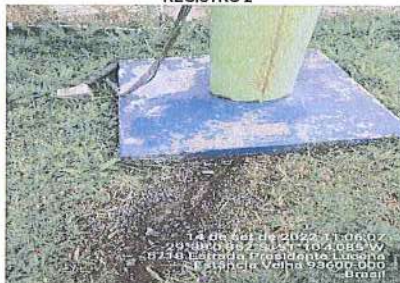
REGISTRO 2

NC	CÓDIGO DA NC	UNIDADE	Poço EV-04
2	1.6	CONSTATAÇÃO	Vazamento ao lado do poço
GRUPO	PRAZO	NÃO CONFORMIDADE	Falta de conservação e manutenção preventiva de unidade.
2	365 dias	OBSERVAÇÃO

1.5	Existe macromedição em estações de bombeamento, reservatório e/ou setores da rede de distribuição?	X			Coringa na COP
	1.6	Existe método de aferição para a macromedição e estão sendo executados?		X		Vazamento ao lado do poço.

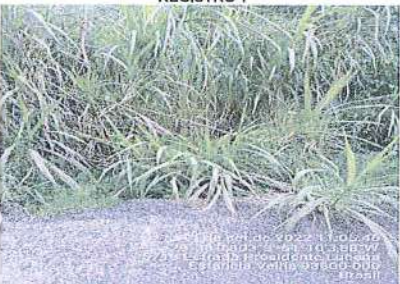
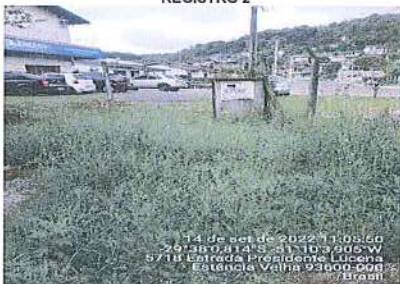
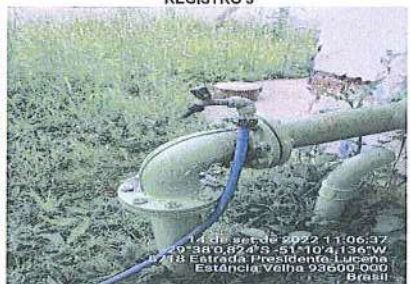
NC	CÓDIGO DA NC	UNIDADE	Poço EV-04
3	1.9	CONSTATAÇÃO	Falta capina/roçada na grama
GRUPO	PRAZO	NÃO CONFORMIDADE	Falta de conservação e manutenção preventiva de unidade.
2	365 dias	OBSERVAÇÃO

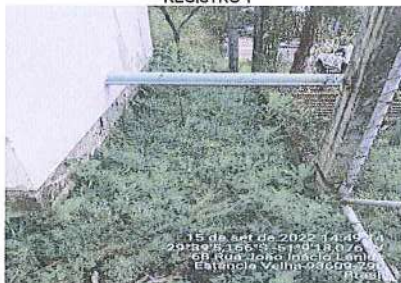
REGISTRO 1

NC	CÓDIGO DA NC	UNIDADE	EBAT-03
5	2.8	CONSTATAÇÃO	Falta capina/roçada na grama
GRUPO	PRAZO	NÃO CONFORMIDADE	Falta de conservação e manutenção preventiva de unidade.
2	365 dias	OBSERVAÇÃO

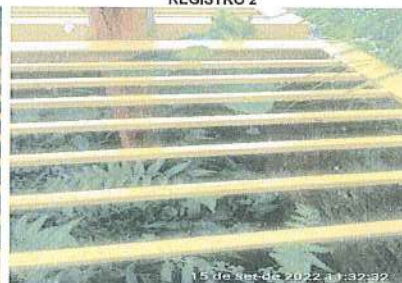
REGISTRO 2

NC	CÓDIGO DA NC	UNIDADE	EBAT-10
14	2.8	CONSTATAÇÃO	Presença de vegetação da caixa de manobras
GRUPO	PRAZO	NÃO CONFORMIDADE	Falta de conservação e manutenção preventiva de unidade.
2	365 dias	OBSERVAÇÃO

Área	Código da NC	Condição	Conforme?			Observação
			SIM	NÃO	Não se aplica	
2. EBA	2.1	Existe placa de identificação da área da EBA?	X			
	2.2	A área da EBA está cercada adequadamente?			X	
	2.3	Existe bomba reserva, a ser instalada imediatamente, quando houver pane na principal?	X			
	2.4	Existe macromedicação para água tratada importada ou expotada?		X		Vazamento na bomba
	2.5	Existe macromedicação em estações de bombeamento, reservatório e/ou setores da rede de distribuição?	X			
	2.6	Existe método de aferição para a macromedicação e estão sendo executados?	X			
	2.7	A área está com suas estruturas dentro de condições de segurança operacional adequadas?	X			
	2.8	Existem hidrômetros ativos com tempo de instalação superior a 5 anos?		X		Bancos de mandeira na elevatória; Vegetação na caixa de manobras

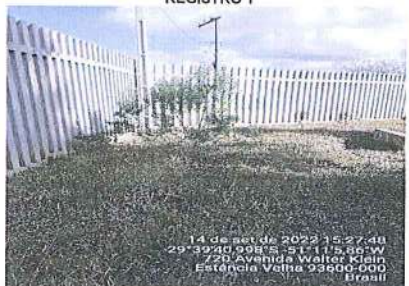
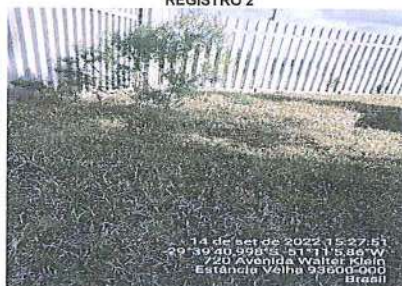
NC	CÓDIGO DA NC	UNIDADE	EBAT-11
15	2.8	CONSTATAÇÃO	Falta capina/roçada na grama
GRUPO	PRAZO	NÃO CONFORMIDADE	Falta de conservação e manutenção preventiva de unidade.
2	365 dias	OBSERVAÇÃO

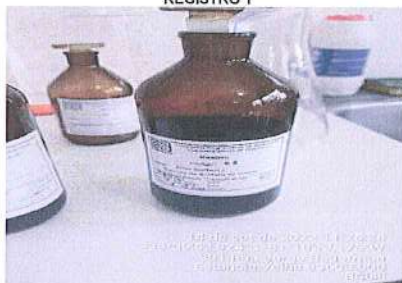
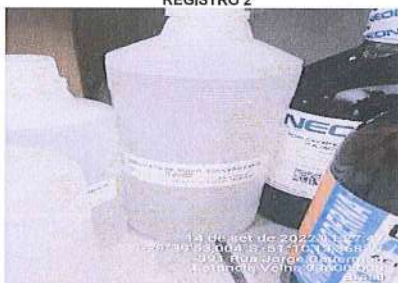
NC	CÓDIGO DA NC	UNIDADE	ETE NOVA ESTÂNCIA
17	5.11	CONSTATAÇÃO	Reagentes do laboratório com prazo de validade vencido
GRUPO	PRAZO	NÃO CONFORMIDADE	Possuir em suas dependências produto do processo fora do prazo de validade.
2	90 dias	OBSERVAÇÃO

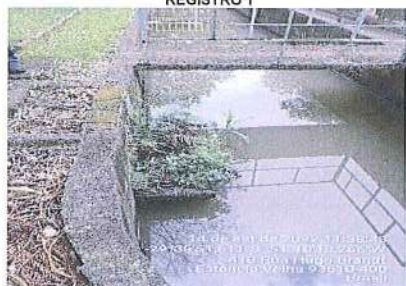
REGISTRO 1

NC	CÓDIGO DA NC	UNIDADE	ETE NOVA ESTÂNCIA
18	5.19	CONSTATAÇÃO	Vegetação no bloco hidráulico
GRUPO	PRAZO	NÃO CONFORMIDADE	Falta de conservação e manutenção preventiva de unidade.
2	180 dias	OBSERVAÇÃO

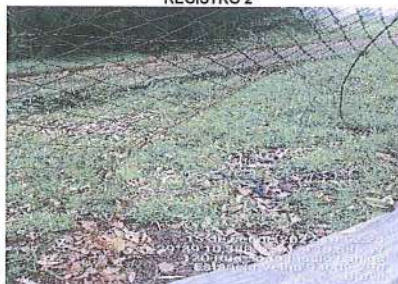
REGISTRO 2

NC	CÓDIGO DA NC	UNIDADE	R-01
19	6.2	CONSTATAÇÃO	Cercamento incompleto da unidade
GRUPO	PRAZO	NÃO CONFORMIDADE	Não isolar a área dando condição ao acesso de pessoas não-autorizadas e sem garantir bom estado de limpeza do local.
2	365 dias	OBSERVAÇÃO

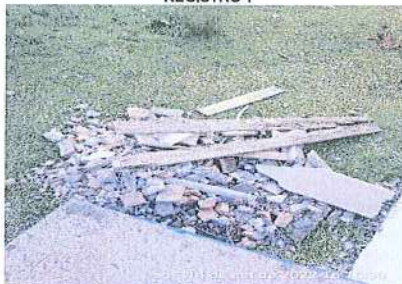
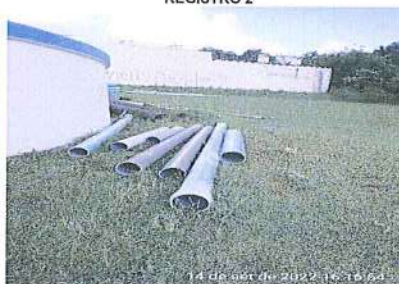
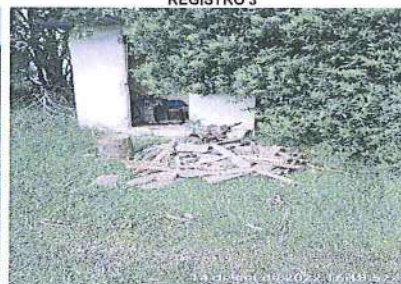
NC	CÓDIGO DA NC	UNIDADE	R-02
21	6.2	CONSTATAÇÃO	Acúmulo de material indevido
GRUPO	PRAZO	NÃO CONFORMIDADE	Falta de conservação e manutenção preventiva de unidade.
2	365 dias	OBSERVAÇÃO

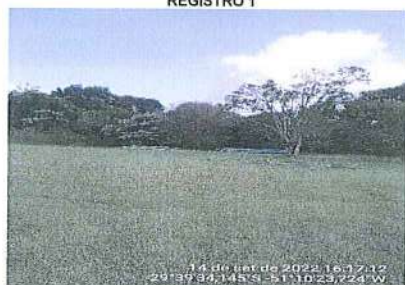
REGISTRO 1

NC	CÓDIGO DA NC	UNIDADE	R-02
23	6.2	CONSTATAÇÃO	Cercamento incompleto da unidade
GRUPO	PRAZO	NÃO CONFORMIDADE	Não isolar a área dando condição ao acesso de pessoas não-autorizadas e sem garantir bom estado de limpeza do local.
2	365 dias	OBSERVAÇÃO

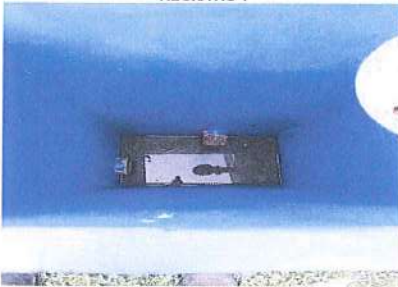
REGISTRO 1

NC	CÓDIGO DA NC	UNIDADE	R-02
25	6.10	CONSTATAÇÃO	Água acumulada na caixa de manobras
GRUPO	PRAZO	NÃO CONFORMIDADE	Falta de conservação e manutenção preventiva de unidade.
2	365 dias	OBSERVAÇÃO	Tubulação de drenagem acima no fundo da caixa

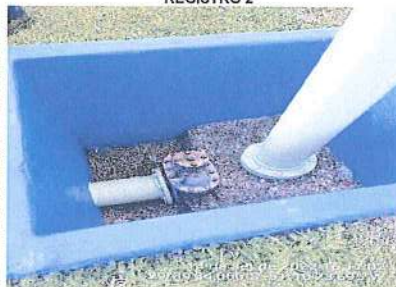
REGISTRO 2

NC	CÓDIGO DA NC	UNIDADE	R-02
27	6.11	CONSTATAÇÃO	Caixa de manobras sem grelha, tampa ou guarda-corpo
GRUPO	PRAZO	NÃO CONFORMIDADE	Falta de conservação e manutenção preventiva de unidade.
2	365 dias	OBSERVAÇÃO

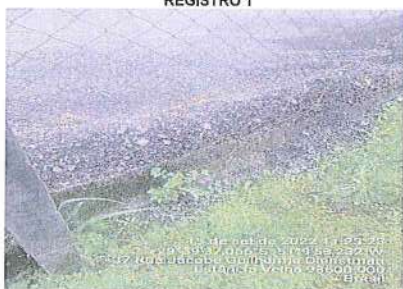
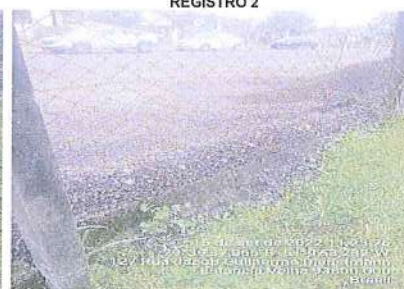
NC	CÓDIGO DA NC	UNIDADE	R-03
28	6.2	CONSTATAÇÃO	Cercamento incompleto da unidade
GRUPO	PRAZO	NÃO CONFORMIDADE	Não isolar a área dando condição ao acesso de pessoas não-autorizadas e sem garantir bom estado de limpeza do local.
2	365 dias	OBSERVAÇÃO

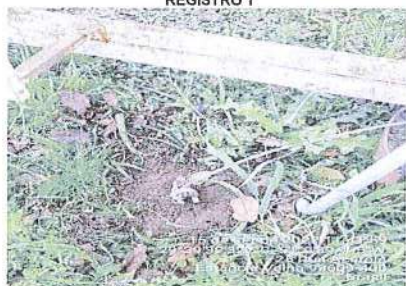
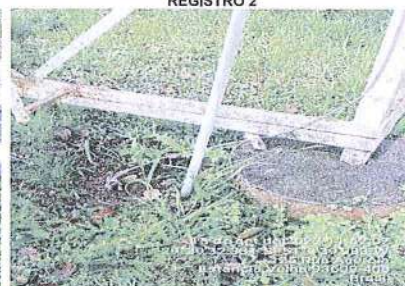
NC	CÓDIGO DA NC	UNIDADE	R-04
35	6.8	CONSTATAÇÃO	Haste com aterramento inadequado
GRUPO	PRAZO	NÃO CONFORMIDADE	Não existe no topo do reservatório pára-raios e/ou luz de sinalização de obstáculo elevado.
2	365 dias	OBSERVAÇÃO

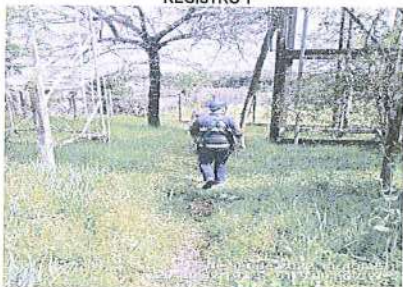
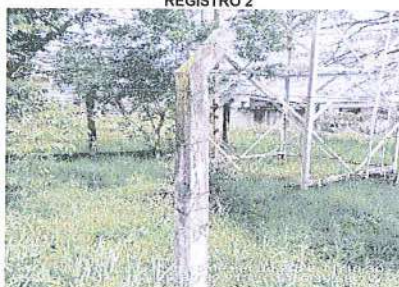
NC	CÓDIGO DA NC	UNIDADE	R-04
37	6.12	CONSTATAÇÃO	Falta capina/roçada na grama
GRUPO	PRAZO	NÃO CONFORMIDADE	Falta de conservação e manutenção preventiva de unidade.
2	365 dias	OBSERVAÇÃO

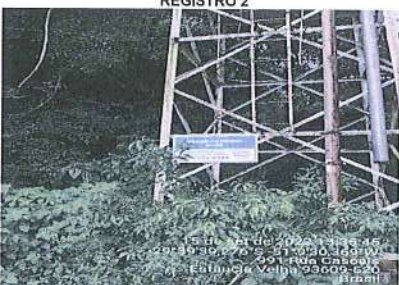
REGISTRO 2

NC	CÓDIGO DA NC	UNIDADE	R-06
38	6.2	CONSTATAÇÃO	Unidade sem cercamento
GRUPO	PRAZO	NÃO CONFORMIDADE	Não isolar a área dando condição ao acesso de pessoas não-autorizadas e sem garantir bom estado de limpeza do local.
2	365 dias	OBSERVAÇÃO

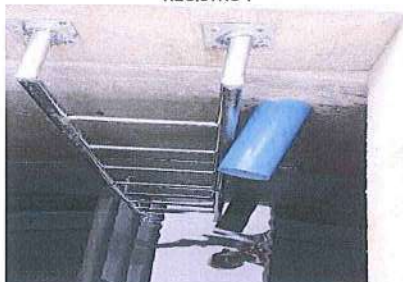
REGISTRO 1

NC	CÓDIGO DA NC	UNIDADE	R-07
40	6.12	CONSTATAÇÃO	Tubulação azul (ladrão), no interior do reservatório, está sobressalente e pode ferir o operador quando o mesmo for lavar o reservatório
GRUPO	PRAZO	NÃO CONFORMIDADE	Não proporcionar a segurança das edificações e dos operadores.
2	365 dias	OBSERVAÇÃO

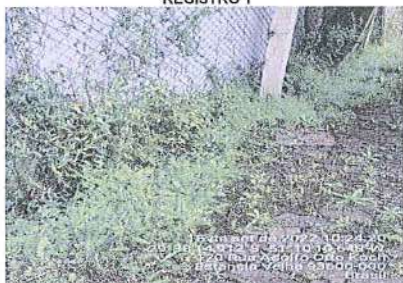
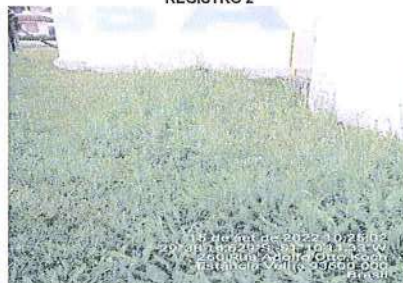
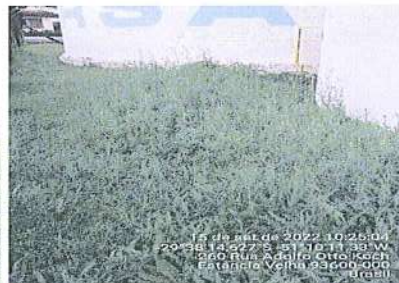
NC	CÓDIGO DA NC	UNIDADE	R-07
41	6.12	CONSTATAÇÃO	Falta capina/roçada na grama
GRUPO	PRAZO	NÃO CONFORMIDADE	Falta de conservação e manutenção preventiva de unidade.
2	365 dias	OBSERVAÇÃO

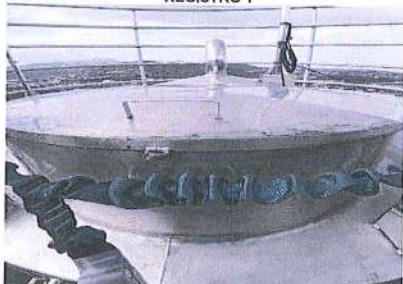
REGISTRO 1

NC	CÓDIGO DA NC	UNIDADE	R-08
43	6.8	CONSTATAÇÃO	Ausência de sinalizador noturno
GRUPO	PRAZO	NÃO CONFORMIDADE	Não existe no topo do reservatório pára-raios e/ou luz de sinalização de obstáculo elevado.
2	365 dias	OBSERVAÇÃO

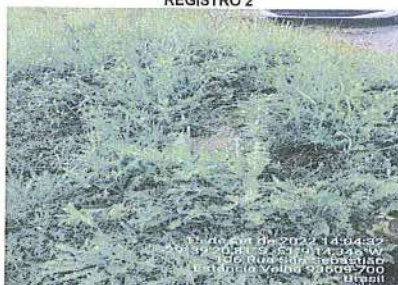
REGISTRO 2

NC	CÓDIGO DA NC	UNIDADE	R-08
44	6.12	CONSTATAÇÃO	Falta capina/roçada na grama
GRUPO	PRAZO	NÃO CONFORMIDADE	Falta de conservação e manutenção preventiva de unidade.
2	365 dias	OBSERVAÇÃO

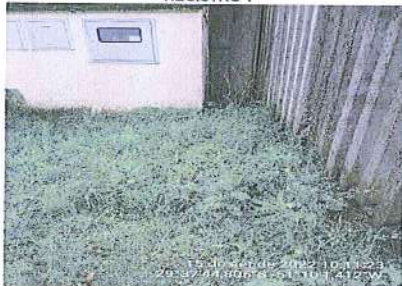
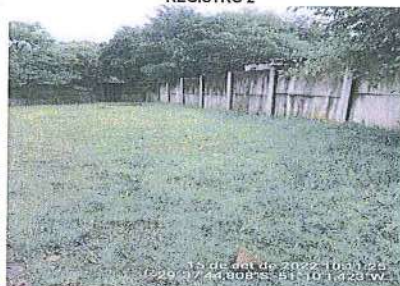
NC	CÓDIGO DA NC	UNIDADE	R-09
45	6.12	CONSTATAÇÃO	Falta capina/roçada na grama
GRUPO	PRAZO	NÃO CONFORMIDADE	Falta de conservação e manutenção preventiva de unidade.
2	365 dias	OBSERVAÇÃO

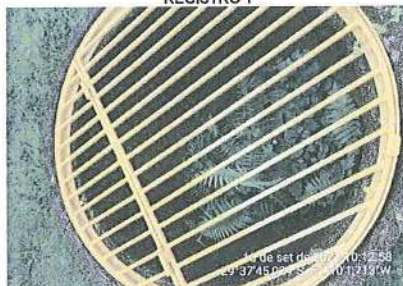
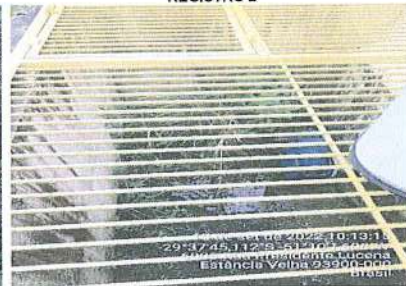
NC	CÓDIGO DA NC	UNIDADE	R-09
46	6.12	CONSTATAÇÃO	Presença de vegetação na caixa de manobras
GRUPO	PRAZO	NÃO CONFORMIDADE	Falta de conservação e manutenção preventiva de unidade.
2	365 dias	OBSERVAÇÃO

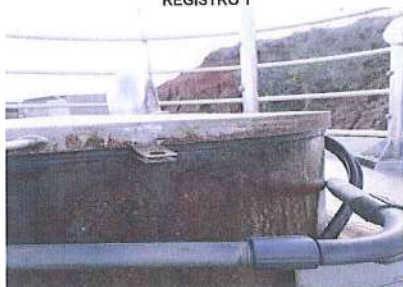
REGISTRO 1

NC	CÓDIGO DA NC	UNIDADE	R-11
52	6.4	CONSTATAÇÃO	Tampa sem cadeado ou trava
GRUPO	PRAZO	NÃO CONFORMIDADE	Ausência de abertura de inspeção fechada com tampa inteira dotada de dispositivo e travamento.
2	365 dias	OBSERVAÇÃO

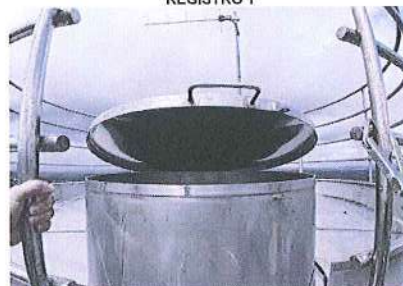
REGISTRO 1

NC	CÓDIGO DA NC	UNIDADE	R-12
54	6.4	CONSTATAÇÃO	Tampa aberta sem cadeado ou trava
GRUPO	PRAZO	NÃO CONFORMIDADE	Ausência de abertura de inspeção fechada com tampa inteira dotada de dispositivo e travamento.
2	365 dias	OBSERVAÇÃO

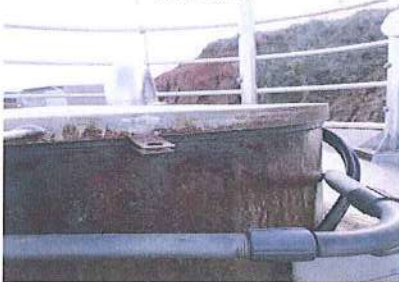
REGISTRO 1

NC	CÓDIGO DA NC	UNIDADE	R-12
55	6.4	CONSTATAÇÃO	Tampa sem cadeado ou trava
GRUPO	PRAZO	NÃO CONFORMIDADE	Ausência de abertura de inspeção fechada com tampa inteiraça dotada de dispositivo e travamento.
2	365 dias	OBSERVAÇÃO

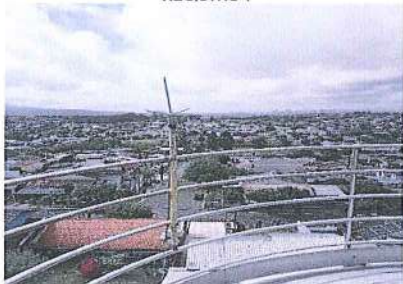
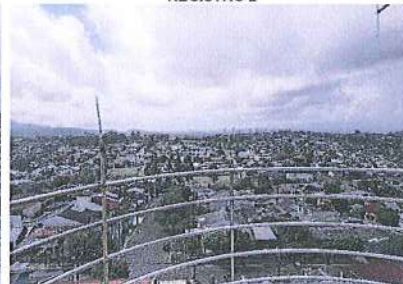
NC	CÓDIGO DA NC	UNIDADE	R-12
57	6.8	CONSTATAÇÃO	Pára-raios em nível inferior ao da antena de telemetria
GRUPO	PRAZO	NÃO CONFORMIDADE	Não existe no topo do reservatório pára-raios e/ou luz de sinalização de obstáculo elevado.
2	365 dias	OBSERVAÇÃO

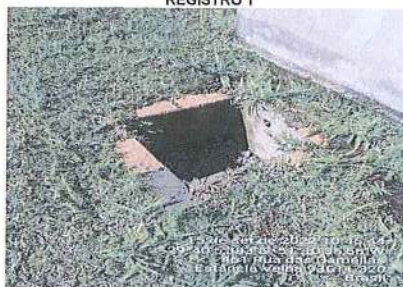
REGISTRO 1

NC	CÓDIGO DA NC	UNIDADE	R-12
58	6.11	CONSTATAÇÃO	Caixa de manobras/drenagem sem grelha, tampa ou guarda-corpo
GRUPO	PRAZO	NÃO CONFORMIDADE	Falta de conservação e manutenção preventiva de unidade.
2	365 dias	OBSERVAÇÃO

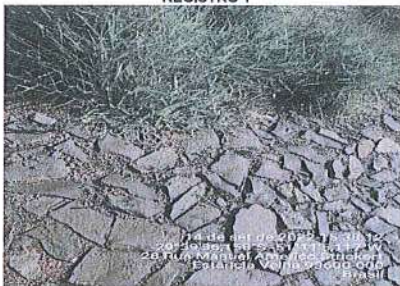
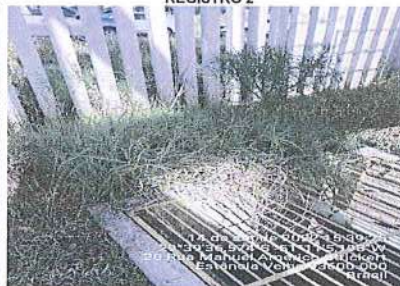
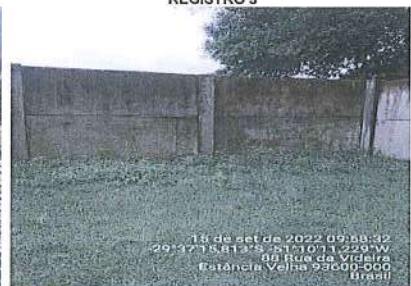
NC	CÓDIGO DA NC	UNIDADE	R-17
68	6.12	CONSTATAÇÃO	Falta capina/roçada na grama
GRUPO	PRAZO	NÃO CONFORMIDADE	Falta de conservação e manutenção preventiva de unidade.
2	365 dias	OBSERVAÇÃO
