**REGULAÇÃO**  
**RELATÓRIO TÉCNICO DE FISCALIZAÇÃO N. 068/2022 – RTF****Fiscalização nos Sistema de  
Abastecimento de Água e Sistema de  
Esgotamento Sanitário de Novo  
Hamburgo/RS.****1. CONSIDERAÇÕES PRELIMINARES**

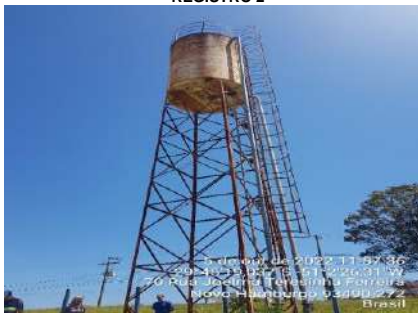
REGISTRO 2

NC	CÓDIGO DA NC	UNIDADE	Reservatório R-24
4	6.12	<b>CONSTATAÇÃO</b>	Material acumulado ao lado do reservatório
<b>GRUPO</b>	<b>PRAZO</b>	<b>NÃO CONFORMIDADE</b>	Acúmulo de resíduos em local inapropriado e/ou armazenamento inadequado.
2	05/02/2024	<b>OBSERVAÇÃO</b>

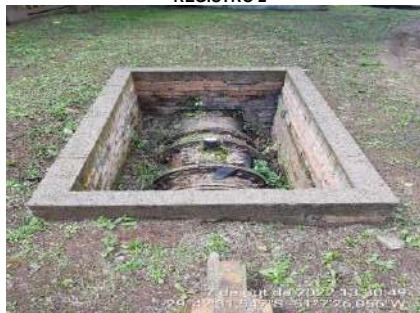
REGISTRO 2

NC	CÓDIGO DA NC	UNIDADE	Captação
7	7.1	<b>CONSTATAÇÃO</b>	Ausência de macromedidor na captação
<b>GRUPO</b>	<b>PRAZO</b>	<b>NÃO CONFORMIDADE</b>	Ausência de macromedidor na captação
2	05/02/2024	<b>OBSERVAÇÃO</b>

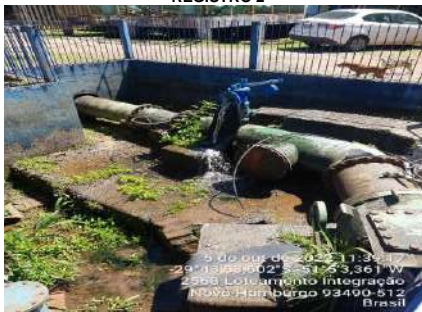
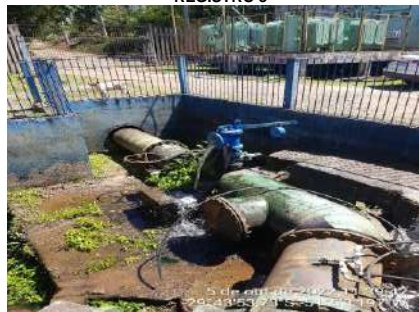
NC	CÓDIGO DA NC	UNIDADE	Reservatório R-27
9	6.11	<b>CONSTATAÇÃO</b>	Caixa sem tampa/grelha
<b>GRUPO</b>	<b>PRAZO</b>	<b>NÃO CONFORMIDADE</b>	Não proporcionar a segurança das edificações e dos operadores.
2	05/02/2024	<b>OBSERVAÇÃO</b>

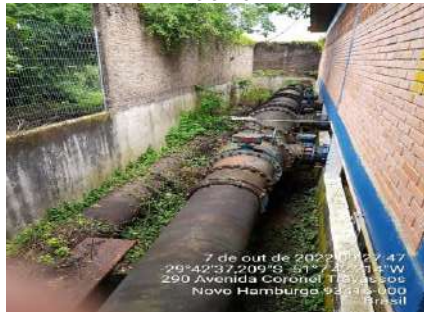
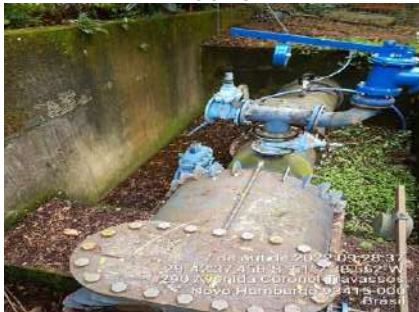
NC	CÓDIGO DA NC	UNIDADE	EAT da ETA
11	2.8	<b>CONSTATAÇÃO</b>	Necessidade de remoção de vegetação junto às estruturas
<b>GRUPO</b>	<b>PRAZO</b>	<b>NÃO CONFORMIDADE</b>	Falta de conservação e manutenção preventiva de unidade.
2	05/02/2024	<b>OBSERVAÇÃO</b>

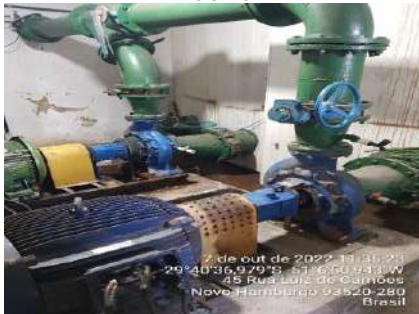
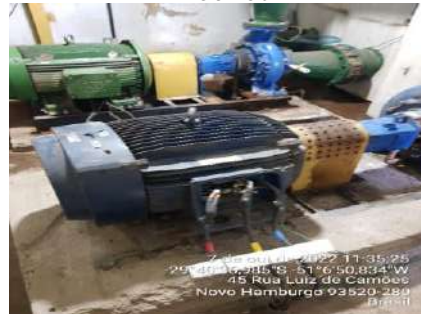
NC	CÓDIGO DA NC	UNIDADE	EAT do R-5
12	2.1	<b>CONSTATAÇÃO</b>	Unidade sem placa de identificação
<b>GRUPO</b>	<b>PRAZO</b>	<b>NÃO CONFORMIDADE</b>	Inexistência de placa de identificação da área da unidade.
2	05/02/2024	<b>OBSERVAÇÃO</b>

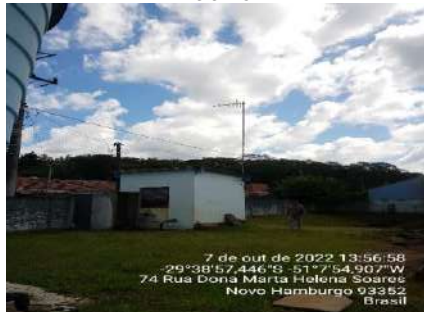
REGISTRO 1

NC	CÓDIGO DA NC	UNIDADE	EAT Morada das Rosas
14	2.1	<b>CONSTATAÇÃO</b>	Unidade sem placa de identificação
<b>GRUPO</b>	<b>PRAZO</b>	<b>NÃO CONFORMIDADE</b>	Inexistência de placa de identificação da área da unidade.
2	05/02/2024	<b>OBSERVAÇÃO</b>

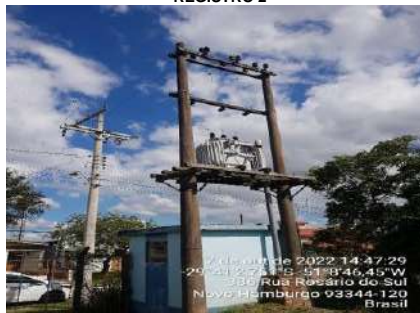
REGISTRO 2

NC	CÓDIGO DA NC	UNIDADE	EAT Primavera
15	2.1	<b>CONSTATAÇÃO</b>	Unidade sem placa de identificação
<b>GRUPO</b>	<b>PRAZO</b>	<b>NÃO CONFORMIDADE</b>	Inexistência de placa de identificação da área da unidade.
2	05/02/2024	<b>OBSERVAÇÃO</b>

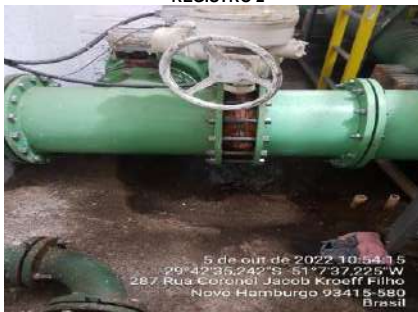
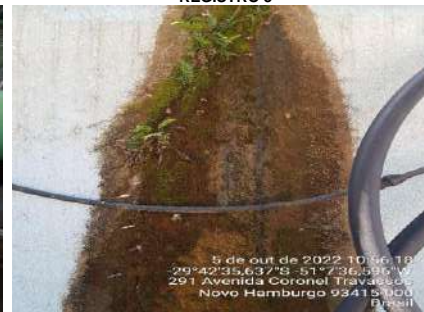
NC	CÓDIGO DA NC	UNIDADE	ETA
17	3.4	<b>CONSTATAÇÃO</b>	Vazamento na tubulação de saída dos filtros
<b>GRUPO</b>	<b>PRAZO</b>	<b>NÃO CONFORMIDADE</b>	Perda de água e/ou não executar redução de perdas.
2	05/02/2024	<b>OBSERVAÇÃO</b>

3.3	A área da ETA está cercada adequadamente?	X			
	3.4	Equipamentos ou estruturas estão isentos de vazamentos aparentes de água?		X		Saída dos filtros, sob o bloco hidráulico

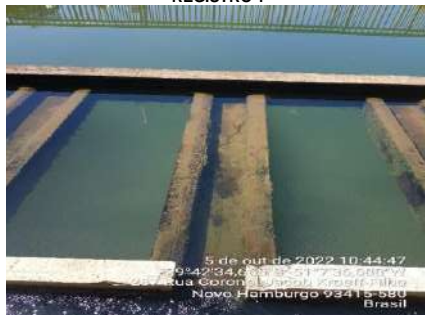
REGISTRO 1

NC	CÓDIGO DA NC	UNIDADE	ETA
19	3.7	<b>CONSTATAÇÃO</b>	Ocorrência de passagem de flocos para os filtros
<b>GRUPO</b>	<b>PRAZO</b>	<b>NÃO CONFORMIDADE</b>	A decantação não está ocorrendo com a eficiência desejada
2	05/02/2024	<b>OBSERVAÇÃO</b>

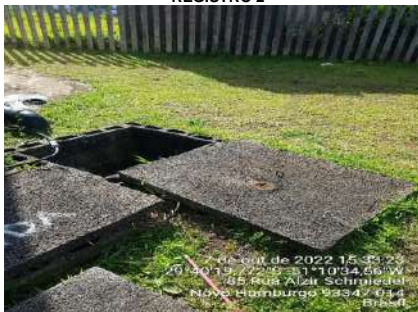
REGISTRO 2

NC	CÓDIGO DA NC	UNIDADE	ETA
20	6.11	<b>CONSTATAÇÃO</b>	Caixa sem tampa/grelha e/ou com tampa fora de lugar
<b>GRUPO</b>	<b>PRAZO</b>	<b>NÃO CONFORMIDADE</b>	Não proporcionar a segurança das edificações e dos operadores.
2	05/02/2024	<b>OBSERVAÇÃO</b>

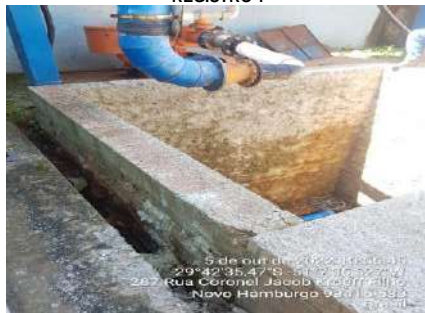
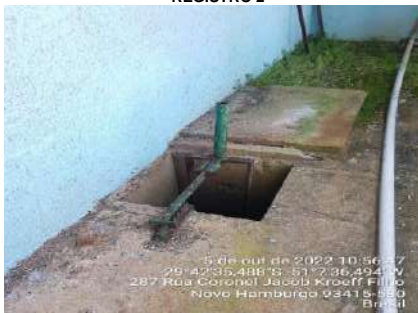
NC	CÓDIGO DA NC	UNIDADE	ETA
21	3.19	<b>CONSTATAÇÃO</b>	Caixas sem tampa/grelha/guarda-corpo para proteção de quedas
<b>GRUPO</b>	<b>PRAZO</b>	<b>NÃO CONFORMIDADE</b>	Não proporcionar a segurança das edificações e dos operadores.
2	05/02/2024	<b>OBSERVAÇÃO</b>

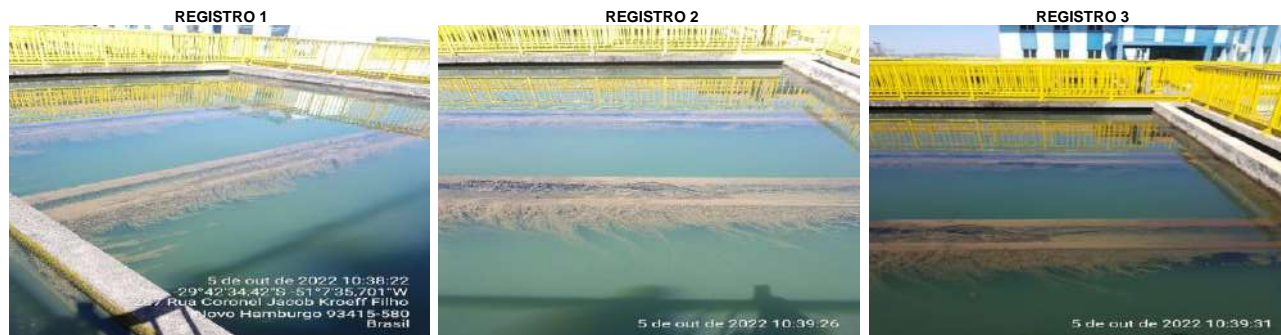
NC	CÓDIGO DA NC	UNIDADE	ETA
22	3.20	<b>CONSTATAÇÃO</b>	Acúmulo de lodo junto às calhas do decantador
<b>GRUPO</b>	<b>PRAZO</b>	<b>NÃO CONFORMIDADE</b>	Falta de conservação e manutenção preventiva de unidade.
2	05/02/2024	<b>OBSERVAÇÃO</b>

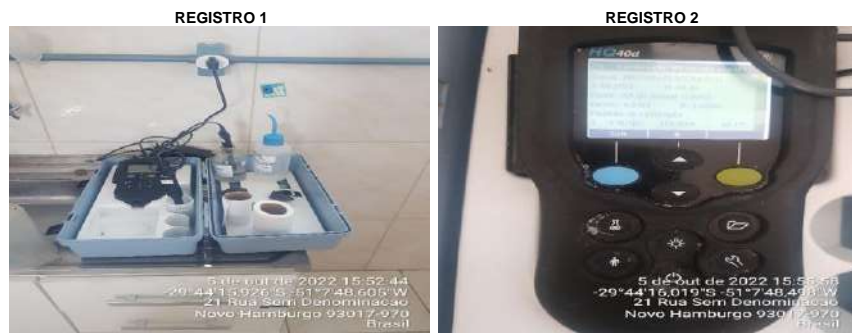
NC	CÓDIGO DA NC	UNIDADE	ETE Vila da Palmeira
23	5.10	<b>CONSTATAÇÃO</b>	O registro da calibração dos equipamentos fica apenas na memória destes
<b>GRUPO</b>	<b>PRAZO</b>	<b>NÃO CONFORMIDADE</b>	Ausência de evidência de calibração dos equipamentos
2	05/02/2024	<b>OBSERVAÇÃO</b>

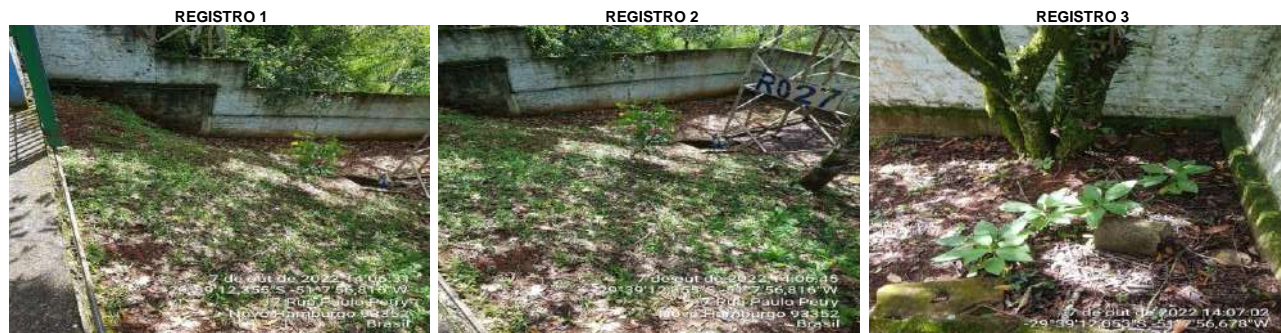
NC	CÓDIGO DA NC	UNIDADE	Reservatório R-27
24	6.12	<b>CONSTATAÇÃO</b>	Falta de capina/roçada na unidade
<b>GRUPO</b>	<b>PRAZO</b>	<b>NÃO CONFORMIDADE</b>	Falta de conservação e manutenção preventiva de unidade.
2	05/02/2024	<b>OBSERVAÇÃO</b>

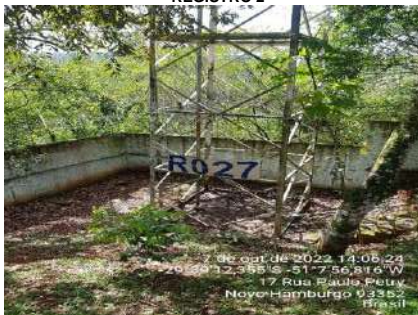
REGISTRO 2

<b>NC</b>	<b>CÓDIGO DA NC</b>	<b>UNIDADE</b>	Reservatório R-27
25	6.9	<b>CONSTATAÇÃO</b>	Não havia condições de subir na escada
<b>GRUPO</b>	<b>PRAZO</b>	<b>NÃO CONFORMIDADE</b>	Não proporcionar a segurança das edificações e dos operadores.
2	05/02/2024	<b>OBSERVAÇÃO</b>

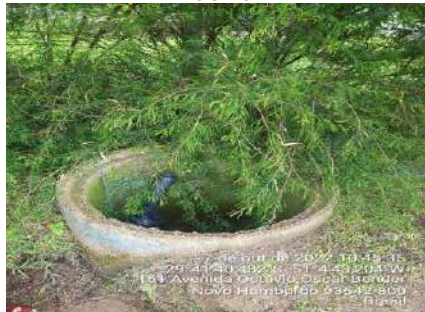
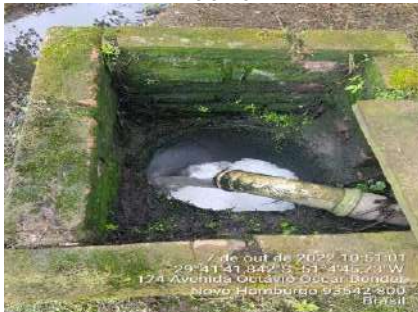
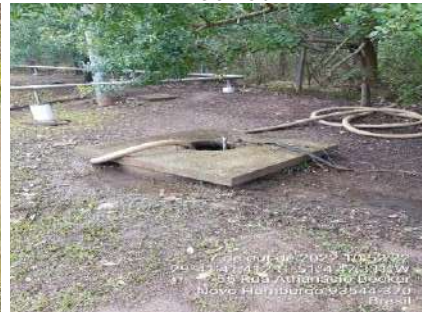
<b>NC</b>	<b>CÓDIGO DA NC</b>	<b>UNIDADE</b>	ETE Morada dos Eucaliptos
26	5.18	<b>CONSTATAÇÃO</b>	Caixas sem tampa/grelha
<b>GRUPO</b>	<b>PRAZO</b>	<b>NÃO CONFORMIDADE</b>	Não proporcionar a segurança das edificações e dos operadores.
2	05/02/2024	<b>OBSERVAÇÃO</b>

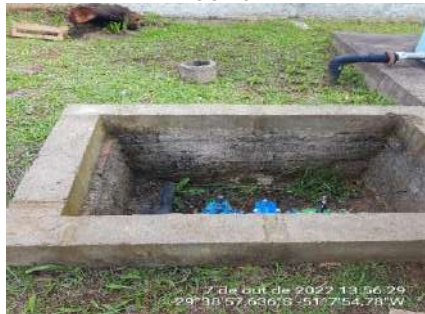
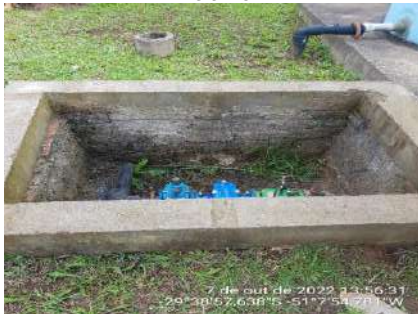
<b>NC</b>	<b>CÓDIGO DA NC</b>	<b>UNIDADE</b>	Reservatórios R-25 e R-26
27	6.11	<b>CONSTATAÇÃO</b>	Caixa sem tampa/grelha
<b>GRUPO</b>	<b>PRAZO</b>	<b>NÃO CONFORMIDADE</b>	Não proporcionar a segurança das edificações e dos operadores.
2	05/02/2024	<b>OBSERVAÇÃO</b>

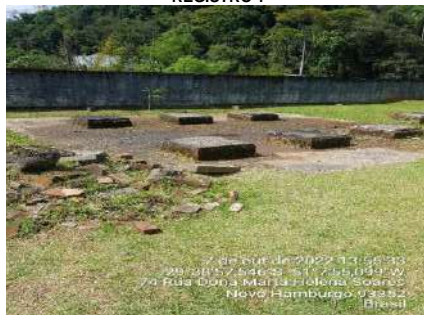
REGISTRO 1

<b>NC</b>	<b>CÓDIGO DA NC</b>	<b>UNIDADE</b>	UTE Morada das Rosas
28	5.3	<b>CONSTATAÇÃO</b>	ETE sem placa de identificação
<b>GRUPO</b>	<b>PRAZO</b>	<b>NÃO CONFORMIDADE</b>	Inexistência de placa de identificação da unidade
2	05/02/2024	<b>OBSERVAÇÃO</b>

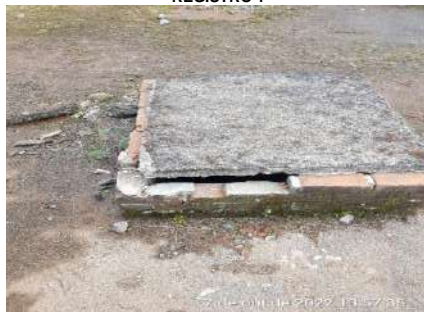
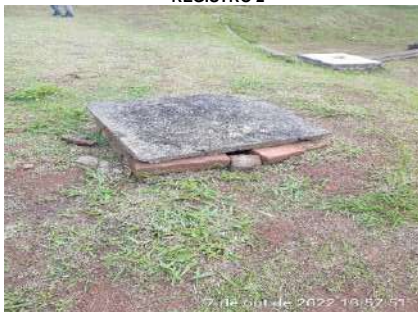
<b>NC</b>	<b>CÓDIGO DA NC</b>	<b>UNIDADE</b>	UTE Morada das Rosas
29	5.17	<b>CONSTATAÇÃO</b>	Tampas com má conservação e desencaixadas, não efetuando uma boa vedação
<b>GRUPO</b>	<b>PRAZO</b>	<b>NÃO CONFORMIDADE</b>	Falta de conservação e manutenção preventiva de unidade.
2	05/02/2024	<b>OBSERVAÇÃO</b>

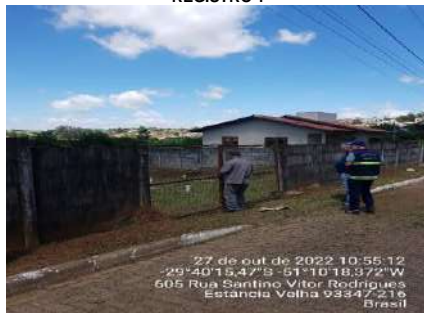
REGISTRO 1

<b>NC</b>	<b>CÓDIGO DA NC</b>	<b>UNIDADE</b>	UTE São Lourenço
30	5.3	<b>CONSTATAÇÃO</b>	UTE sem placa de identificação
<b>GRUPO</b>	<b>PRAZO</b>	<b>NÃO CONFORMIDADE</b>	Inexistência de placa de identificação da unidade
2	31/07/2023	<b>OBSERVAÇÃO</b>	Transferida da NC-65 do TNC n. 40/2021

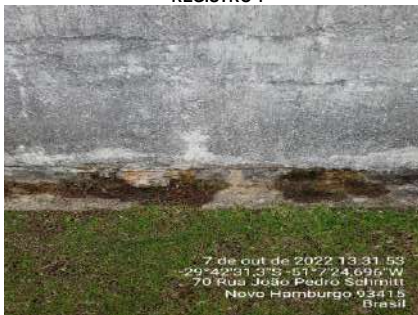
REGISTRO 1

NC	CÓDIGO DA NC	UNIDADE	Reservatório R-24
31	6.3	<b>CONSTATAÇÃO</b>	Presença de pontos de vazamento na parte inferior do reservatório
<b>GRUPO</b>	<b>PRAZO</b>	<b>NÃO CONFORMIDADE</b>	Falta de conservação e manutenção preventiva de unidade.
2	05/02/2024	<b>OBSERVAÇÃO</b>

6.2	A área do reservatório está cercada adequadamente?	X			
	6.3	Equipamentos e estruturas estão isentos de vazamentos aparentes de água?		X		Pequenos vazamentos na base do reservatório

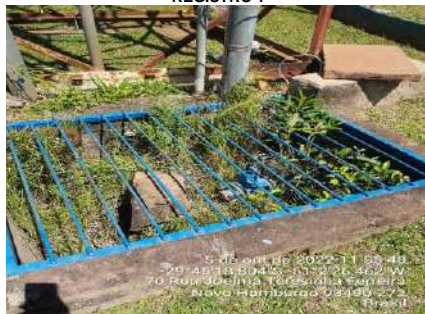
REGISTRO 1

NC	CÓDIGO DA NC	UNIDADE	Reservatório R-23
32	6.12	<b>CONSTATAÇÃO</b>	Caixa de manobras com excesso de vegetação
<b>GRUPO</b>	<b>PRAZO</b>	<b>NÃO CONFORMIDADE</b>	Falta de conservação e manutenção preventiva de unidade.
2	05/02/2024	<b>OBSERVAÇÃO</b>

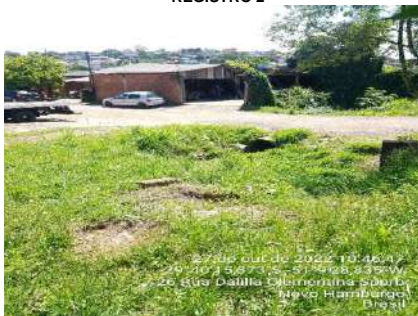
REGISTRO 2

NC	CÓDIGO DA NC	UNIDADE	UTE Campos Verdes
33	5.4	<b>CONSTATAÇÃO</b>	Cercamento danificado
<b>GRUPO</b>	<b>PRAZO</b>	<b>NÃO CONFORMIDADE</b>	Não isolar a área dando condição ao acesso de pessoas não-autorizadas e sem garantir bom estado de limpeza do local.
2	31/07/2023	<b>OBSERVAÇÃO</b>	Transferida da NC-68 do TNC n. 40/2021

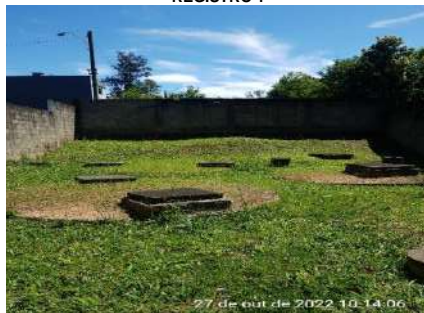
REGISTRO 1

NC	CÓDIGO DA NC	UNIDADE	UTE Parque Mauá I
37	5.19	<b>CONSTATAÇÃO</b>	Falta de capina/roçada na unidade
<b>GRUPO</b>	<b>PRAZO</b>	<b>NÃO CONFORMIDADE</b>	Falta de conservação e manutenção preventiva de unidade.
2	05/02/2024	<b>OBSERVAÇÃO</b>

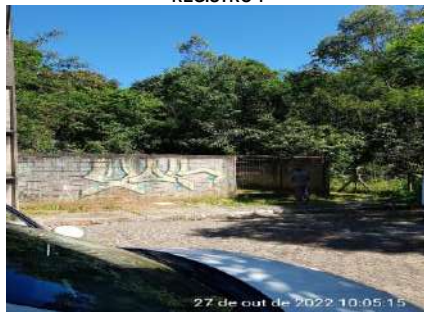
REGISTRO 1

NC	CÓDIGO DA NC	UNIDADE	UTE Parque Mauá II
38	5.3	<b>CONSTATAÇÃO</b>	UTE sem placa de identificação
<b>GRUPO</b>	<b>PRAZO</b>	<b>NÃO CONFORMIDADE</b>	Inexistência de placa de identificação da unidade
2	05/02/2024	<b>OBSERVAÇÃO</b>

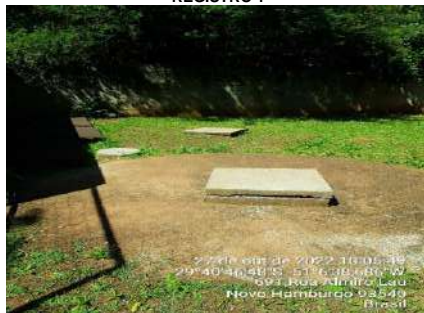
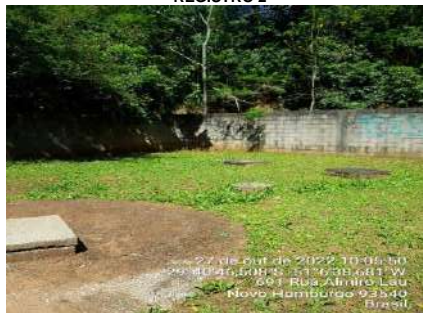
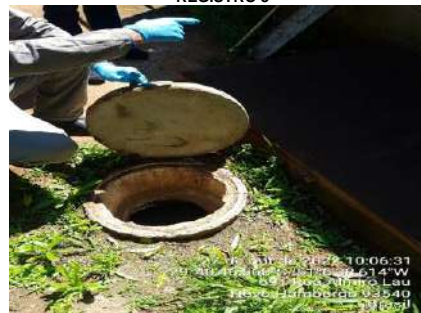
NC	CÓDIGO DA NC	UNIDADE	UTE Parque Mauá II
39	5.19	<b>CONSTATAÇÃO</b>	Falta de capina/roçada na unidade
<b>GRUPO</b>	<b>PRAZO</b>	<b>NÃO CONFORMIDADE</b>	Falta de conservação e manutenção preventiva de unidade.
2	05/02/2024	<b>OBSERVAÇÃO</b>

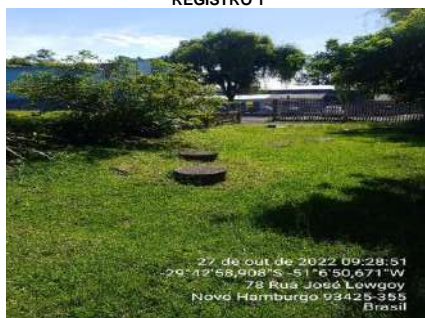
REGISTRO 1

NC	CÓDIGO DA NC	UNIDADE	UTE Morada das Flores I
40	5.3	CONSTATAÇÃO	UTE sem cercamento
GRUPO	PRAZO	NÃO CONFORMIDADE	Não isolar a área dando condição ao acesso de pessoas não-autorizadas e sem garantir bom
2	31/07/2023	OBSERVAÇÃO	NC-40 do TNC n. 40/2021

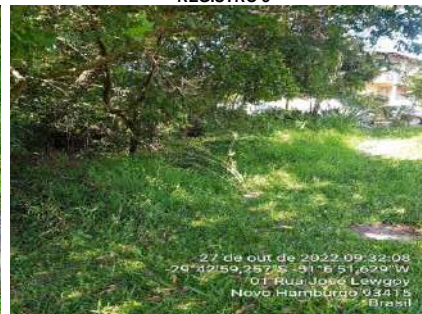
REGISTRO 3

NC	CÓDIGO DA NC	UNIDADE	UTE Morada das Flores I
41	5.19	CONSTATAÇÃO	Falta de capina/roçada na unidade
GRUPO	PRAZO	NÃO CONFORMIDADE	Falta de conservação e manutenção preventiva de unidade.
2	05/02/2024	OBSERVAÇÃO

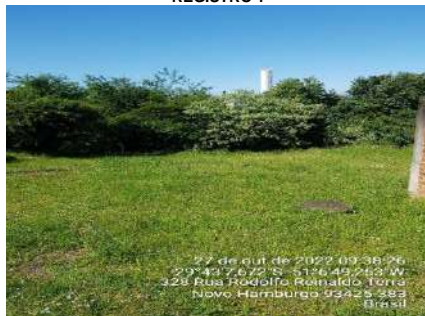
REGISTRO 1

NC	CÓDIGO DA NC	UNIDADE	UTE Morada das Flores II
42	5.3	CONSTATAÇÃO	UTE sem cercamento
GRUPO	PRAZO	NÃO CONFORMIDADE	Não isolar a área dando condição ao acesso de pessoas não-autorizadas e sem garantir bom estado de limpeza do local.
2	31/07/2023	OBSERVAÇÃO	Transferida da NC-42 do TNC n. 40/2021

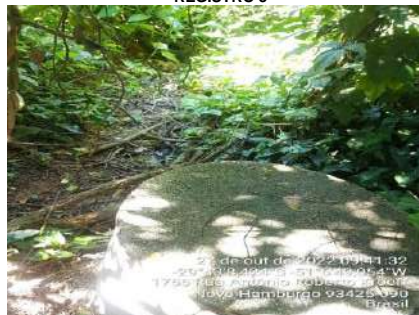
REGISTRO 3

NC	CÓDIGO DA NC	UNIDADE	UTE Morada das Flores II
43	5.16	<b>CONSTATAÇÃO</b>	Vazamento de esgoto junto à tubulação do emissário
<b>GRUPO</b>	<b>PRAZO</b>	<b>NÃO CONFORMIDADE</b>	Obstrução ou extravasamento das redes da unidade
2	06/05/2023	<b>OBSERVAÇÃO</b>

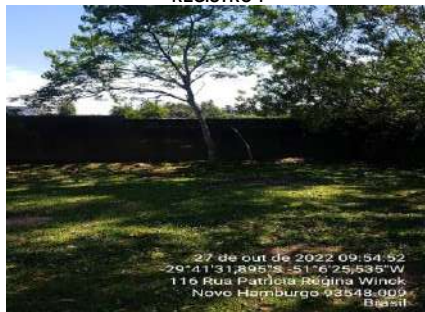
REGISTRO 1

NC	CÓDIGO DA NC	UNIDADE	UTE Recanto do Sol
44	5.3	<b>CONSTATAÇÃO</b>	UTE sem cercamento
<b>GRUPO</b>	<b>PRAZO</b>	<b>NÃO CONFORMIDADE</b>	Não isolar a área dando condição ao acesso de pessoas não-autorizadas e sem garantir bom estado de limpeza do local.
2	31/07/2023	<b>OBSERVAÇÃO</b>	Transferida da NC-51 do TNC n. 40/2021

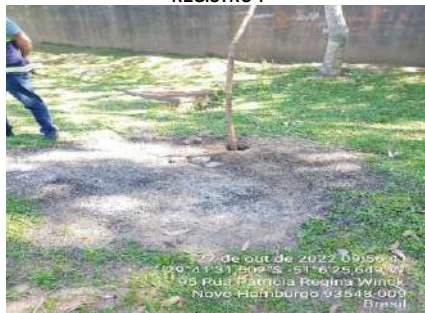
REGISTRO 1

NC	CÓDIGO DA NC	UNIDADE	UTE Recanto do Sol
45	5.19	<b>CONSTATAÇÃO</b>	Presença de buraco na unidade
<b>GRUPO</b>	<b>PRAZO</b>	<b>NÃO CONFORMIDADE</b>	Falta de conservação e manutenção preventiva de unidade.
2	05/02/2024	<b>OBSERVAÇÃO</b>

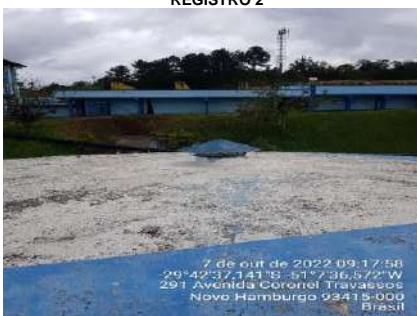
REGISTRO 2

NC	CÓDIGO DA NC	UNIDADE	Reservatório R2
46	6.1	<b>CONSTATAÇÃO</b>	Unidade sem placa de identificação
<b>GRUPO</b>	<b>PRAZO</b>	<b>NÃO CONFORMIDADE</b>	Inexistência de placa de identificação da área da unidade.
2	05/02/2024	<b>OBSERVAÇÃO</b>

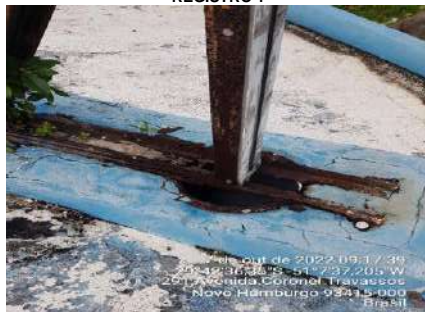
REGISTRO 1

NC	CÓDIGO DA NC	UNIDADE	Reservatório R2
47	6.11	<b>CONSTATAÇÃO</b>	Presença de um buraco no topo do reservatório, junto à régua, sem a devida vedação
<b>GRUPO</b>	<b>PRAZO</b>	<b>NÃO CONFORMIDADE</b>	Falta de conservação e manutenção preventiva de unidade.
2	05/02/2024	<b>OBSERVAÇÃO</b>

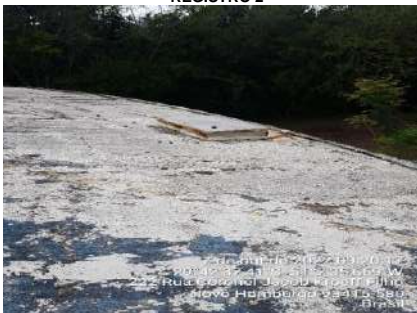
REGISTRO 2

NC	CÓDIGO DA NC	UNIDADE	Reservatório R3
48	6.1	<b>CONSTATAÇÃO</b>	Unidade sem placa de identificação
<b>GRUPO</b>	<b>PRAZO</b>	<b>NÃO CONFORMIDADE</b>	Inexistência de placa de identificação da área da unidade.
2	05/02/2024	<b>OBSERVAÇÃO</b>

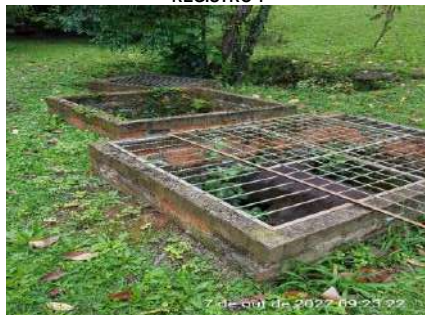
REGISTRO 1

<b>NC</b>	<b>CÓDIGO DA NC</b>	<b>UNIDADE</b>	Reservatório R3
49	5.16	<b>CONSTATAÇÃO</b>	Caixa sem tampa/grelha
<b>GRUPO</b>	<b>PRAZO</b>	<b>NÃO CONFORMIDADE</b>	Não proporcionar a segurança das edificações e dos operadores.
2	06/05/2023	<b>OBSERVAÇÃO</b>

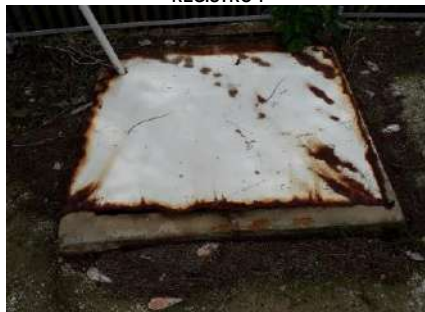
REGISTRO 1

<b>NC</b>	<b>CÓDIGO DA NC</b>	<b>UNIDADE</b>	Reservatório R-4
50	6.4	<b>CONSTATAÇÃO</b>	Tampa está oxidada não realizando vedação adequada
<b>GRUPO</b>	<b>PRAZO</b>	<b>NÃO CONFORMIDADE</b>	Falta de conservação e manutenção preventiva de unidade.
2	05/02/2024	<b>OBSERVAÇÃO</b>

6.2	A área do reservatório está cercada adequadamente?	X			
	6.3	Equipamentos e estruturas estão isentos de vazamentos aparentes de água?	X			
	6.4	As aberturas de inspeção dos reservatórios estão fechadas e bem vedadas?		X		Tampa oxidada não veda bem

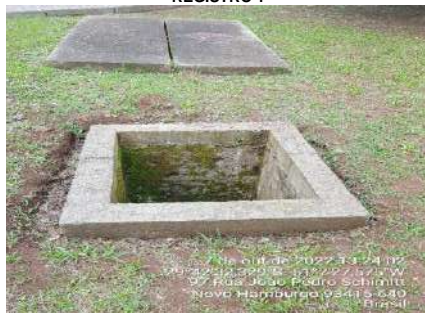
REGISTRO 1

<b>NC</b>	<b>CÓDIGO DA NC</b>	<b>UNIDADE</b>	Reservatório R-4
51	5.19	<b>CONSTATAÇÃO</b>	Caixa sem tampa/grelha
<b>GRUPO</b>	<b>PRAZO</b>	<b>NÃO CONFORMIDADE</b>	Não proporcionar a segurança das edificações e dos operadores.
2	05/02/2024	<b>OBSERVAÇÃO</b>

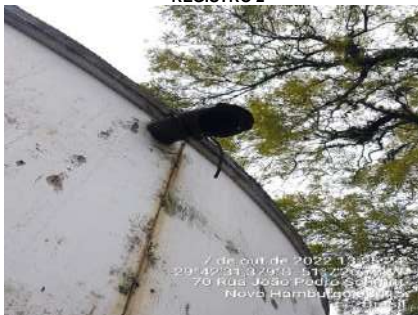
REGISTRO 2

<b>NC</b>	<b>CÓDIGO DA NC</b>	<b>UNIDADE</b>	Reservatório R-4
52	6.12	<b>CONSTATAÇÃO</b>	Tubulação de extravasão deteriorada
<b>GRUPO</b>	<b>PRAZO</b>	<b>NÃO CONFORMIDADE</b>	Falta de conservação e manutenção preventiva de unidade.
2	05/02/2024	<b>OBSERVAÇÃO</b>

6.12	O local apresenta bom estado de limpeza, conservação e organização?		X		Tubulação do extravasor deteriorada. Buraco no topo do reservatório

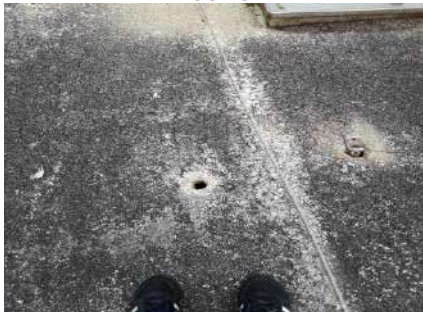
REGISTRO 1

<b>NC</b>	<b>CÓDIGO DA NC</b>	<b>UNIDADE</b>	Reservatório R4
53	6.12	<b>CONSTATAÇÃO</b>	Presença de um buraco no topo do reservatório
<b>GRUPO</b>	<b>PRAZO</b>	<b>NÃO CONFORMIDADE</b>	Falta de conservação e manutenção preventiva de unidade.
2	05/02/2024	<b>OBSERVAÇÃO</b>

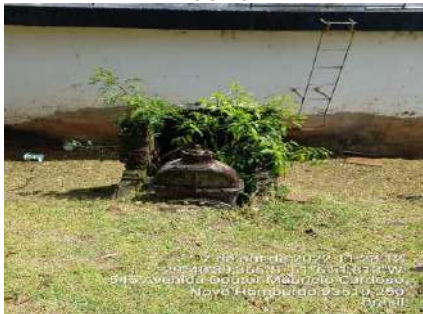
REGISTRO 1

<b>NC</b>	<b>CÓDIGO DA NC</b>	<b>UNIDADE</b>	Reservatório R5
54	6.12	<b>CONSTATAÇÃO</b>	Presença de vegetação envolvendo o registro
<b>GRUPO</b>	<b>PRAZO</b>	<b>NÃO CONFORMIDADE</b>	Falta de conservação e manutenção preventiva de unidade.
2	05/02/2024	<b>OBSERVAÇÃO</b>

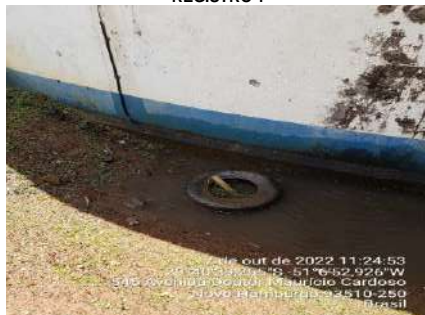
REGISTRO 1

NC	CÓDIGO DA NC	UNIDADE	Reservatório R5
55	6.12	<b>CONSTATAÇÃO</b>	Pneu mal acondicionado próximo ao reservatório, sendo possível ponto de proliferação e vetores de doenças
<b>GRUPO</b>	<b>PRAZO</b>	<b>NÃO CONFORMIDADE</b>	Falta de conservação e manutenção preventiva de unidade.
2	05/02/2024	<b>OBSERVAÇÃO</b>

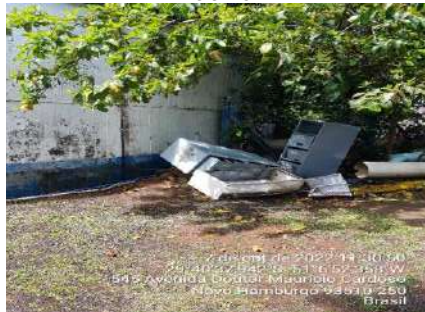
REGISTRO 1

NC	CÓDIGO DA NC	UNIDADE	Reservatório R6
56	6.12	<b>CONSTATAÇÃO</b>	Material acumulado na lateral do reservatório
<b>GRUPO</b>	<b>PRAZO</b>	<b>NÃO CONFORMIDADE</b>	Falta de conservação e manutenção preventiva de unidade.
2	05/02/2024	<b>OBSERVAÇÃO</b>

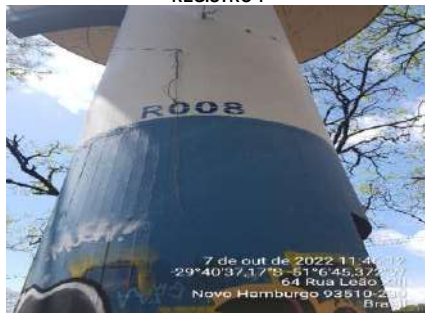
REGISTRO 1

NC	CÓDIGO DA NC	UNIDADE	Reservatório R-8
57	5.19	<b>CONSTATAÇÃO</b>	Cabo do SPDA está ausente
<b>GRUPO</b>	<b>PRAZO</b>	<b>NÃO CONFORMIDADE</b>	Não existe no topo do reservatório pára-raios e/ou luz de sinalização de obstáculo elevado.
2	05/02/2024	<b>OBSERVAÇÃO</b>

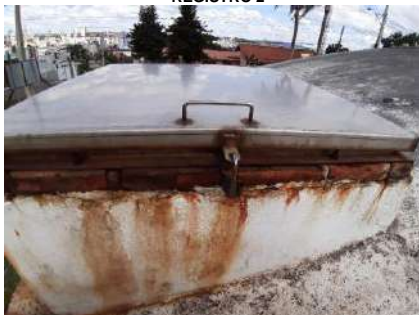
REGISTRO 2

<b>NC</b>	<b>CÓDIGO DA NC</b>	<b>UNIDADE</b>	Reservatório R-9
58	6.4	<b>CONSTATAÇÃO</b>	Tampa do reservatório sem cadeado para travamento
<b>GRUPO</b>	<b>PRAZO</b>	<b>NÃO CONFORMIDADE</b>	Ausência de abertura de inspeção fechada com tampa inteiraça dotada de dispositivo e travamento.
2	04/08/2023	<b>OBSERVAÇÃO</b>

6.2	A área do reservatório está cercada adequadamente?	X			
	6.3	Equipamentos e estruturas estão isentos de vazamentos aparentes de água?	X			
	6.4	As aberturas de inspeção dos reservatórios estão fechadas e bem vedadas?		X		Sem cadeado

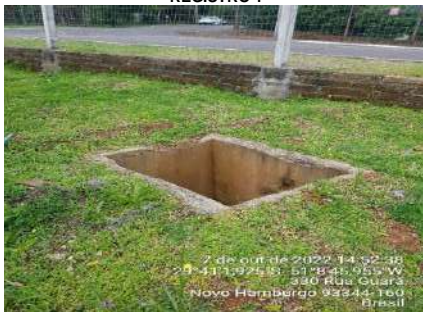
REGISTRO 1

<b>NC</b>	<b>CÓDIGO DA NC</b>	<b>UNIDADE</b>	Reservatório R9
59	6.11	<b>CONSTATAÇÃO</b>	Caixa sem tampa/grelha
<b>GRUPO</b>	<b>PRAZO</b>	<b>NÃO CONFORMIDADE</b>	Não proporcionar a segurança das edificações e dos operadores.
2	05/02/2024	<b>OBSERVAÇÃO</b>

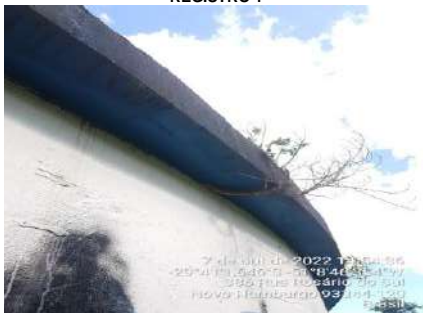
REGISTRO 1

<b>NC</b>	<b>CÓDIGO DA NC</b>	<b>UNIDADE</b>	Reservatório R9
60	6.12	<b>CONSTATAÇÃO</b>	Vegetação incrustada no reservatório junto à cobertura
<b>GRUPO</b>	<b>PRAZO</b>	<b>NÃO CONFORMIDADE</b>	Falta de conservação e manutenção preventiva de unidade..
2	05/02/2024	<b>OBSERVAÇÃO</b>

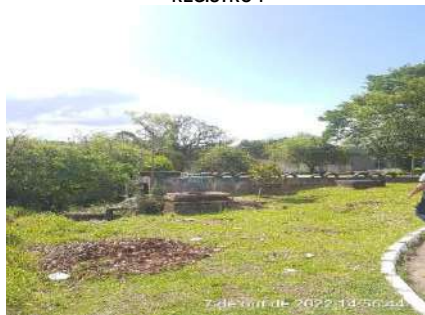
REGISTRO 1

<b>NC</b>	<b>CÓDIGO DA NC</b>	<b>UNIDADE</b>	Reservatório R11
61	6.1	<b>CONSTATAÇÃO</b>	Unidade sem placa de identificação
<b>GRUPO</b>	<b>PRAZO</b>	<b>NÃO CONFORMIDADE</b>	Inexistência de placa de identificação da área da unidade.
2	05/02/2024	<b>OBSERVAÇÃO</b>
