REGULAÇÃO RELATÓRIO TÉCNICO DE FISCALIZAÇÃO N. 068-P/2023 – RTF

Fiscalização no Sistema de Abastecimento de Água de Rolante/RS.

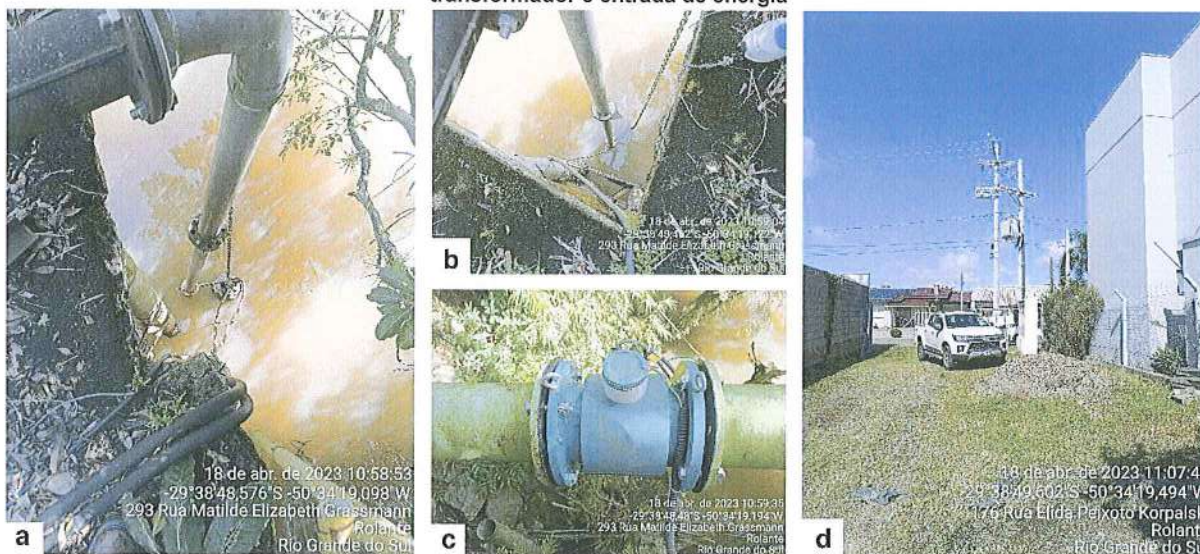
Figura 1: Captação de água bruta: a) Bomba operativa; b) Bomba reserva; c) Macromedidor instalado; d) Novo transformador e entrada de energia

No último ano foi concluída a instalação de um sistema de limpeza interna da adutora de água bruta, com a utilização de Pig (*pipeline inspection gauge* – figura 2). Destaca-se ainda a presença de macromedidor na adutora de água bruta (figura 1c e figura 3), bem como a recente instalação de um novo transformador (figura 1d), de propriedade da Corsan, e nova entrada de energia.

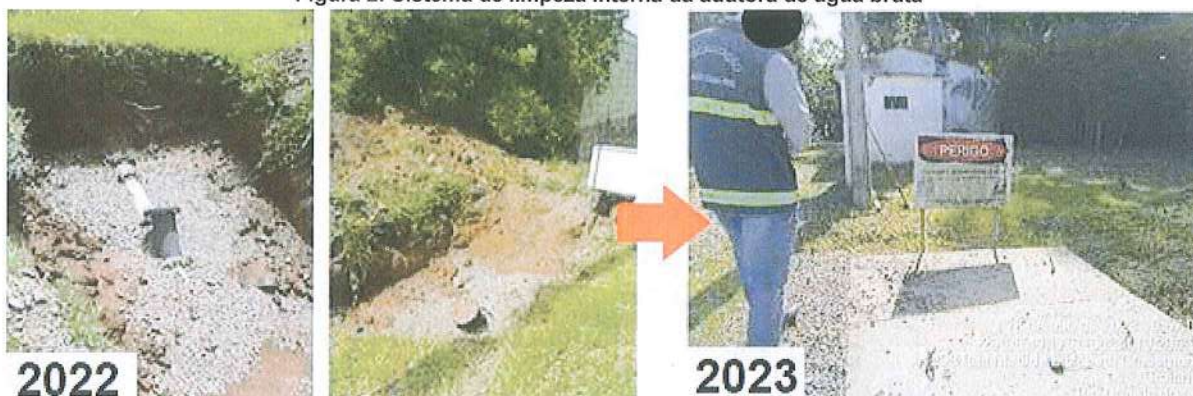
Figura 2: Sistema de limpeza interna da adutora de água bruta

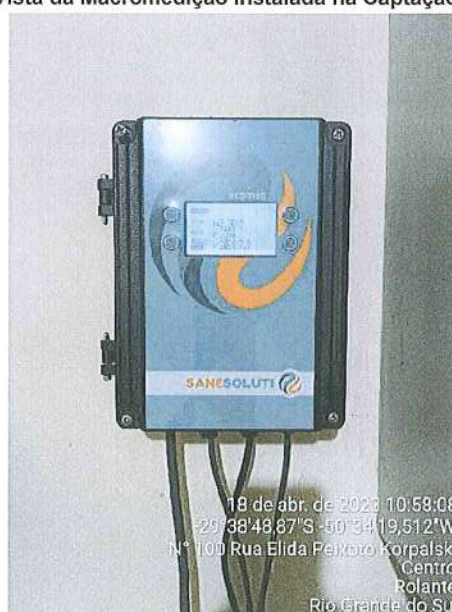
Figura 3: Vista da Macromedição instalada na Captação de Rolante

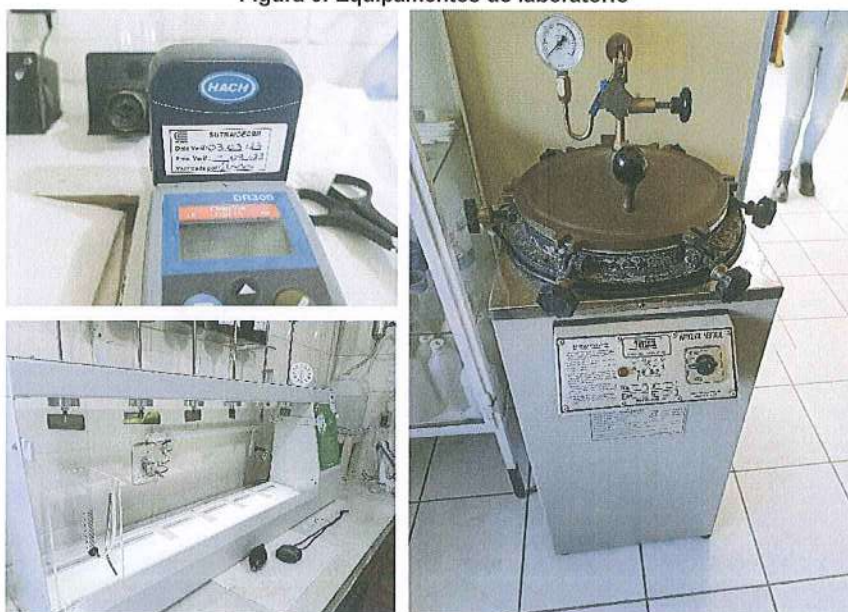
Ao longo da fiscalização foram verificados indícios de registros (em planilhas preenchidas manualmente) dos valores de dosagem e acompanhamento do processo na ETA, bem como as documentações pertinentes aos registros do laboratório e da rede de distribuição. Nestes constam as análises físico-químicas de controle operacional do tratamento e da distribuição (figura 5). O laboratório apresenta boas condições de limpeza, com vidrarias em bom estado e equipamentos com controle da verificação de calibração (figura 6). Ademais, o laboratório possui normativos para a rotina de análises.

Figura 6: Equipamentos do laboratório

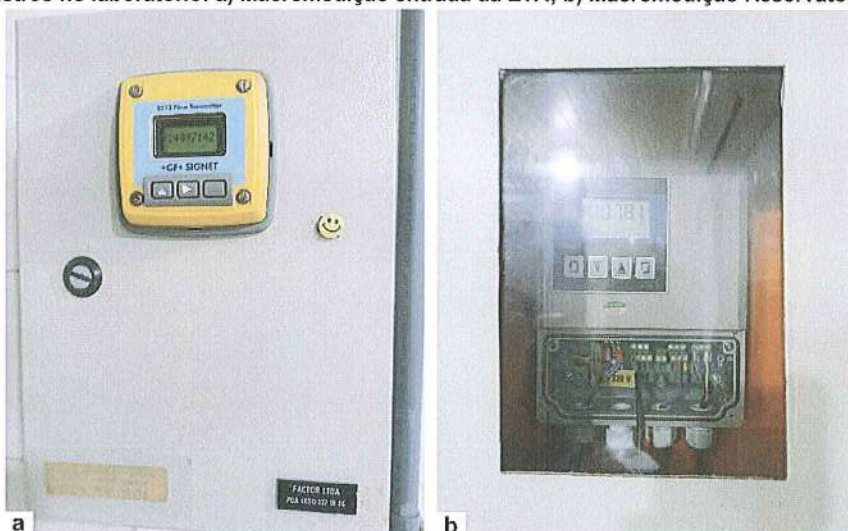
Figura 7: Registros no laboratório: a) Macromedição entrada da ETA; b) Macromedição Reservatório de montante

Seguindo recomendações da Agesan-RS, as estações de bombeamento EBAB-01 (figura 1c), EBAT-01 (figura 7b), EBA-02, EBA-03 e EBA-04, contam com macromedidores instalados e em funcionamento.

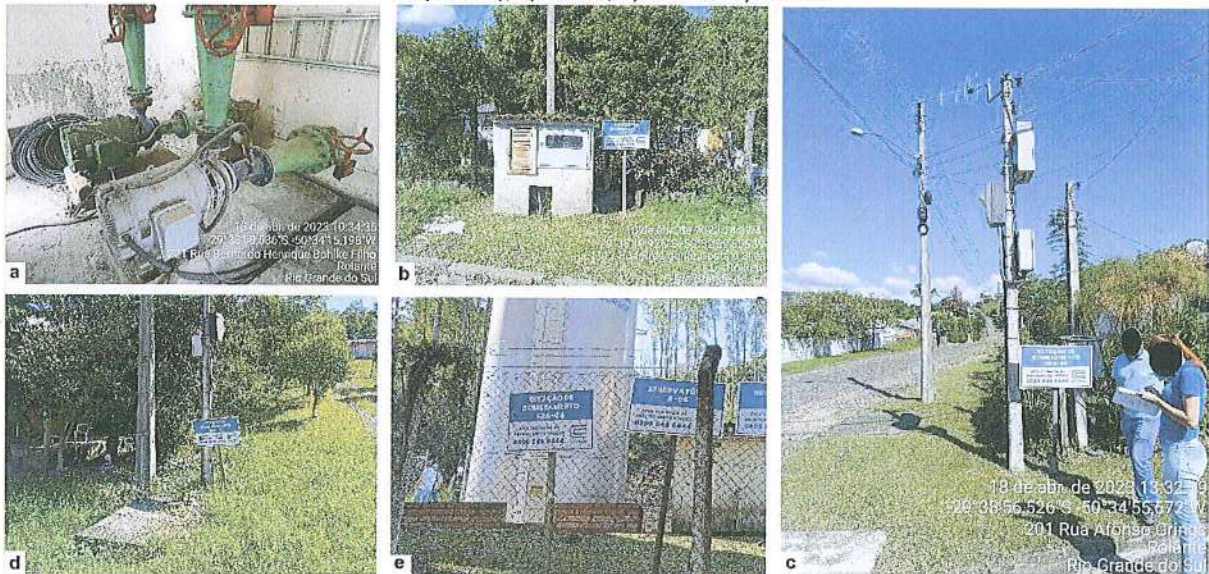
A abordagem da fiscalização foi focada nos seguintes pontos: vazamentos, possibilidade de contaminações, condições estruturais e segurança operacional. No quadro 2 constam as informações das elevatórias e na figura 11 são demonstrados os registros fotográficos.

Figura 11: Vista das Estação de Bombeamento de Água Tratada fiscalizadas: a) EBAT-1; b) EBA-1 (com inversor de frequência); c) EBA-2; d) EBA-3 e e) EBA-4.

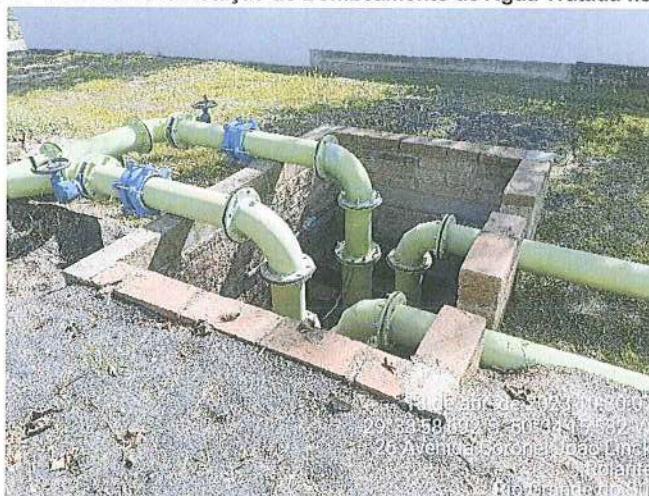
Uma nova estação de bombeamento de água tratada, não identificada no Anexo II – Ficha Técnica SAA, foi implantada junto da ETA (Rua Coronel João Linck, n. 1050, coordenadas geográficas: 29°38'58,69"S, 50°34"15,582"O), a qual está em operação em substituição ao Reservatório R1, que se encontra em obras, abastecendo desta forma o Bairro Rio Branco. A nova estação é composta por bomba operativa e bomba reserva, conforme ilustra a figura 12.

Figura 12: Vista da nova Estação de Bombeamento de Água Tratada fiscalizada

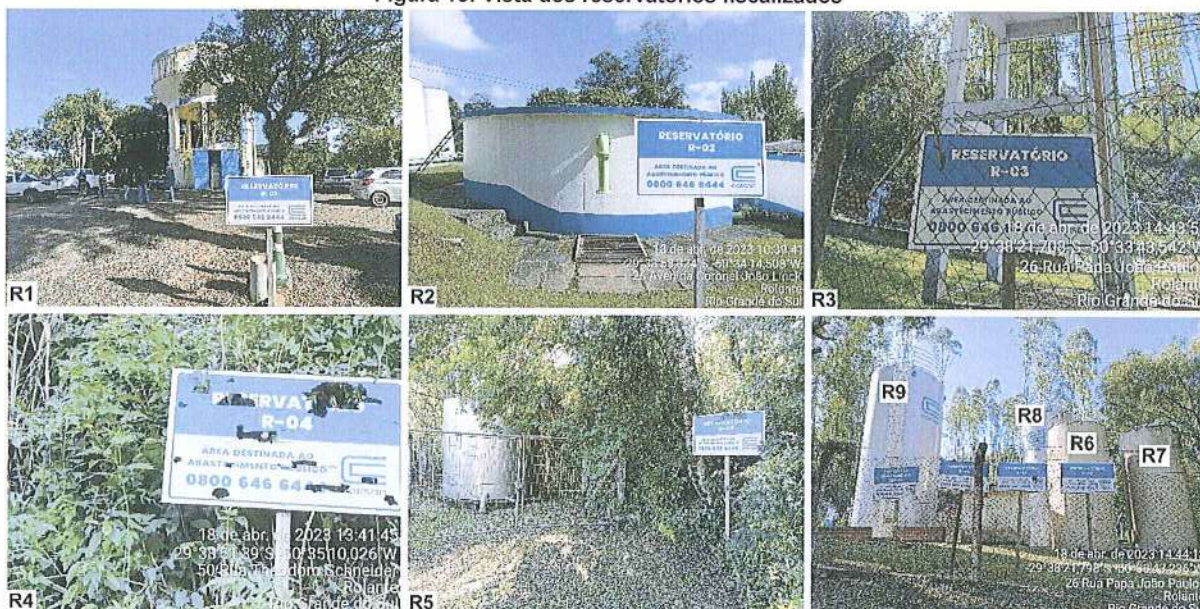
Figura 13: Vista dos reservatórios fiscalizados

De todos os reservatórios apenas o R-05 não possui telemetria, possuindo sistema com boia para controle de nível. Já o reservatório R-08 foi o único que apresentou vazamento, junto a mangueira de nível, sendo necessário que se tome as medidas corretivas até a data determinada pela Agesan-RS. O reservatório R-01, cujas infiltrações foram apontadas na última fiscalização, encontra-se em reforma, e inativo, aguardando a cura da impermeabilização interna. Informações de cada reservatório, anotadas durante a fiscalização, podem ser verificadas nos *checklists* individuais em anexo.

Um nono reservatório (R-09), em aço inox, conforme mostra a figura 13, encontra-se instalado na Rua Sepé Tiarajú, esquina Rua João Paulo I (coordenadas 29°38'21,798"S e 50°33'43,236"O), fora de operação. O equipamento não fora citado no Anexo II – Ficha Técnica SAA pois, segundo a Corsan, trata-se de equipamento instalado pela iniciativa privada, empreendedor/loteador, e o equipamento, formalmente, ainda não foi repassado aos cuidados da companhia.

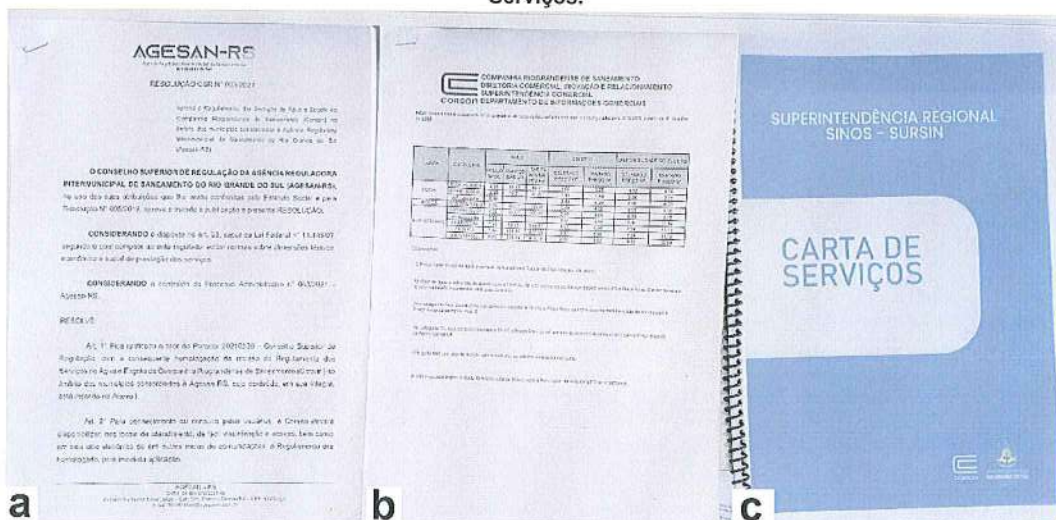
A unidade comercial da Corsan do município de Rolante está localizada junto a ETA, na Rua Coronel João Linck, n. 1050. O prédio comercial é limpo e organizado e possui uma área pequena, porém suficiente, para atendimento ao público. Na sala de espera para atendimento estavam disponíveis aos usuários: RSAE/Agesan-RS, as tarifas em vigor, o código de defesa do consumidor e a carta de serviços (figura 14). Esta unidade possui ainda o terminal de autoatendimento da Corsan, em funcionamento (figura 15).

Figura 14: Área comercial da Corsan do município de Rolante: a) RSAE/Agesan; b) Tarifas em vigor e c) Carta de Serviços.

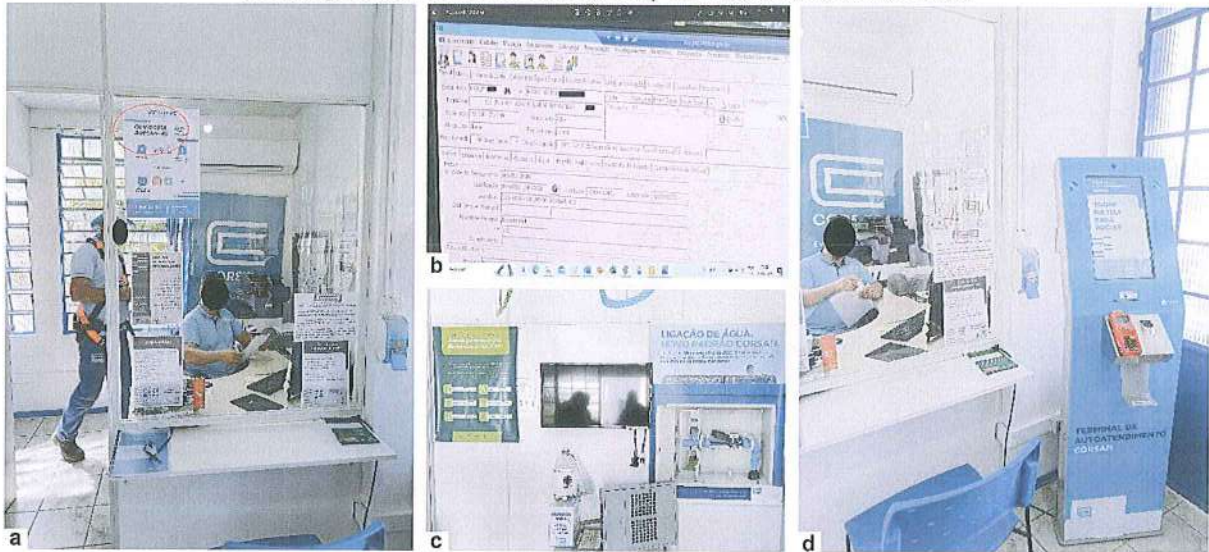
Figura 15: Área de atendimento ao público: a) Guichê único de atendimento; b) Sistema de atendimento (SCI); c) Informações básicas ao consumidor e d) Terminal de auto atendimento.
