REGULAÇÃO RELATÓRIO TÉCNICO DE FISCALIZAÇÃO N. 069/2022 – RTF

**Fiscalização no Sistema de Abastecimento
de Água e Esgotamento Sanitário de Nova
Santa Rita/RS.**

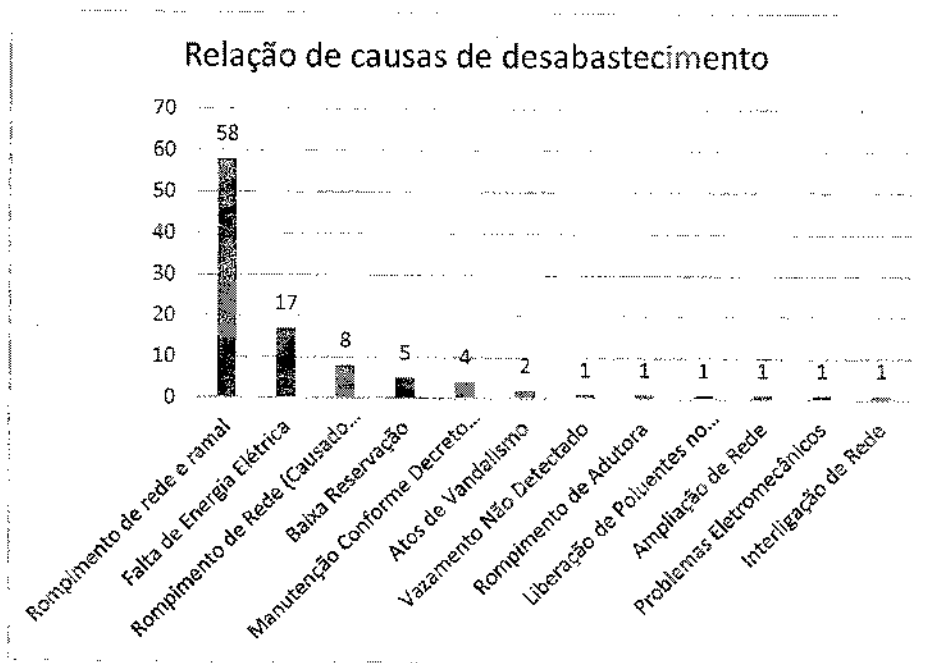
Figura 1 - Gráfico de colunas das Causas de desabastecimento

4.3.2 Estatística das causas das falhas operacionais registradas em cada sistema de abastecimento de água, nos últimos 24 meses.
