REGULAÇÃO RELATÓRIO TÉCNICO DE FISCALIZAÇÃO N. 070/2022 – RTF

Fiscalização nos Sistema de
Abastecimento de Água e Sistema de
Esgotamento Sanitário de Canela/RS.

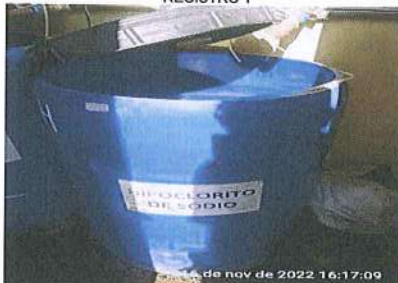
REGISTRO 1

NC	CÓDIGO DA NC	UNIDADE	Poço JDF-01
5	1.11	CONSTATAÇÃO	Tampa do sistema de desinfecção estava aberta
GRUPO	PRAZO	NÃO CONFORMIDADE	Falta de conservação e manutenção preventiva da unidade
2	365 dias	OBSERVAÇÃO

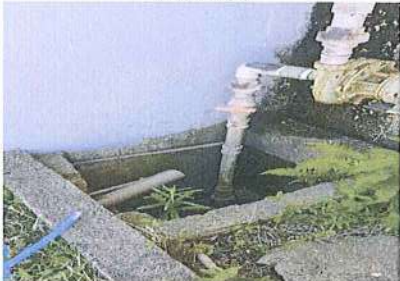
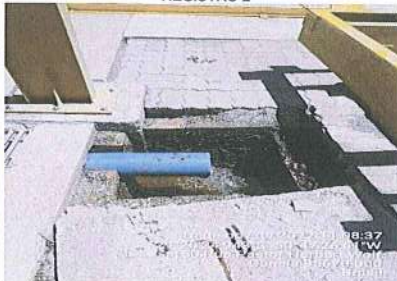
NC	CÓDIGO DA NC	UNIDADE	ETA II
17	3.19	CONSTATAÇÃO	Caixas sem tampa/grelha na unidade
GRUPO	PRAZO	NÃO CONFORMIDADE	Não proporcionar a segurança das edificações e dos operadores
2	365 dias	OBSERVAÇÃO

3.19	A área está com suas estruturas dentro de condições de segurança operacional adequadas?		X		Caixas sem grelha próximas ao tanque de contato e à centrífuga. PV sem tampa. Caixa externa sem tampa

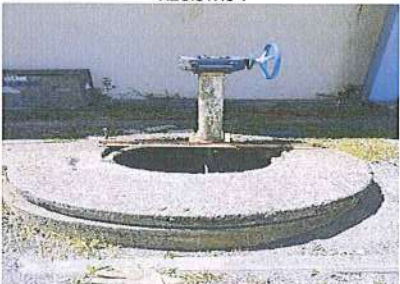
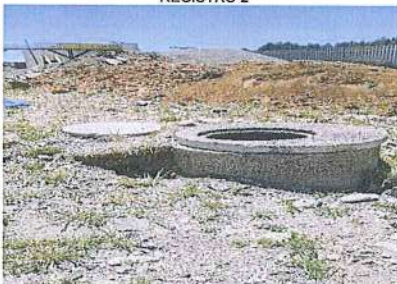
NC	CÓDIGO DA NC	UNIDADE	ETA II
18	3.19	CONSTATAÇÃO	Poço de visita com tampa aberta
GRUPO	PRAZO	NÃO CONFORMIDADE	Não proporcionar a segurança das edificações e dos operadores
2	365 dias	OBSERVAÇÃO

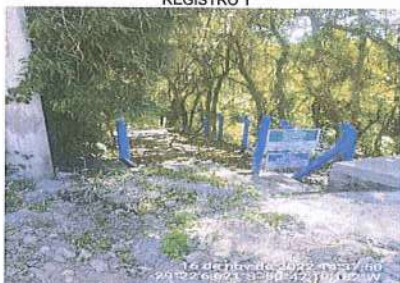
REGISTRO 1

NC	CÓDIGO DA NC	UNIDADE	ETE Chacrão 1
26	5.4	CONSTATAÇÃO	Unidade sem portão
GRUPO	PRAZO	NÃO CONFORMIDADE	Não isolar a área dando condição ao acesso de pessoas não-autorizadas e sem garantir bom estado de limpeza do local
2	365 dias	OBSERVAÇÃO

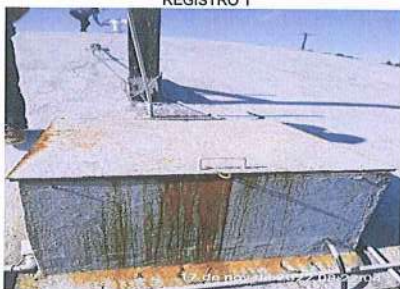
REGISTRO 1

NC	CÓDIGO DA NC	UNIDADE	Reservatório R-1
34	6.1	CONSTATAÇÃO	Unidade não identificada
GRUPO	PRAZO	NÃO CONFORMIDADE	Inexistência de placa de identificação na unidade
2	365 dias	OBSERVAÇÃO

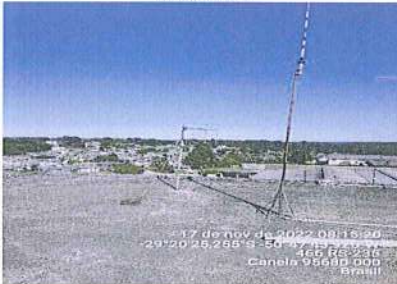
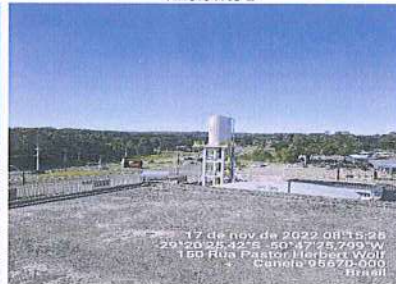
NC	CÓDIGO DA NC	UNIDADE	Reservatório R-2
37	6.1	CONSTATAÇÃO	Unidade não identificada
GRUPO	PRAZO	NÃO CONFORMIDADE	Inexistência de placa de identificação na unidade
2	365 dias	OBSERVAÇÃO

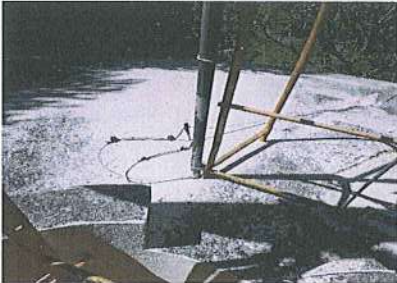
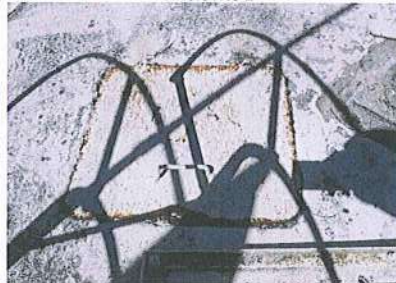
NC	CÓDIGO DA NC	UNIDADE	Reservatório R-5
38	6.1	CONSTATAÇÃO	Unidade não identificada
GRUPO	PRAZO	NÃO CONFORMIDADE	Inexistência de placa de identificação na unidade
2	365 dias	OBSERVAÇÃO

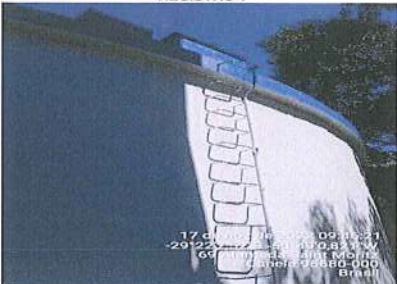
REGISTRO 1

NC	CÓDIGO DA NC	UNIDADE	Reservatório R-6
39	6.1	CONSTATAÇÃO	Unidade não identificada
GRUPO	PRAZO	NÃO CONFORMIDADE	Inexistência de placa de identificação na unidade
2	365 dias	OBSERVAÇÃO

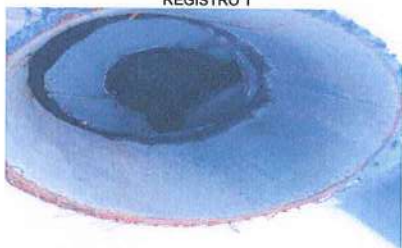
REGISTRO 1

NC	CÓDIGO DA NC	UNIDADE	Reservatório R-6
41	6.5	CONSTATAÇÃO	Ausência de tela de proteção do suspiro
GRUPO	PRAZO	NÃO CONFORMIDADE	Ausência de tubulação de ventilação protegida com tela e com abertura que impeça a entrada de água da chuva
2	90 dias	OBSERVAÇÃO

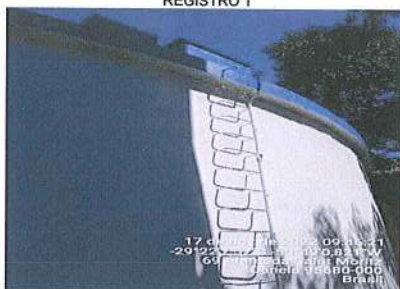
REGISTRO 1

NC	CÓDIGO DA NC	UNIDADE	Reservatório R-6
42	6.1	CONSTATAÇÃO	Escada sem gaiola de proteção
GRUPO	PRAZO	NÃO CONFORMIDADE	Não proporcionar a segurança das edificações e dos operadores
2	365 dias	OBSERVAÇÃO

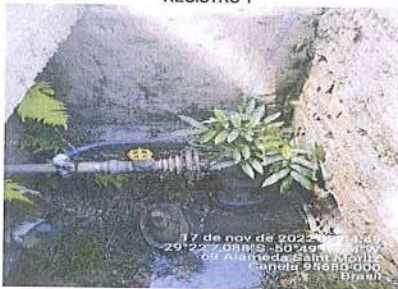
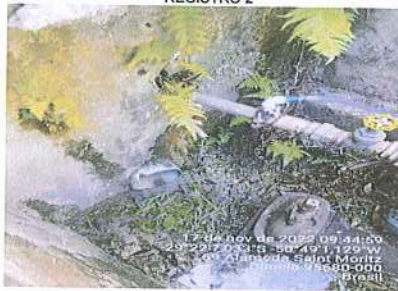
NC	CÓDIGO DA NC	UNIDADE	Reservatório R-6
43	6.11	CONSTATAÇÃO	Caixa sem tampa/grelha
GRUPO	PRAZO	NÃO CONFORMIDADE	Não proporcionar a segurança das edificações e dos operadores
2	365 dias	OBSERVAÇÃO

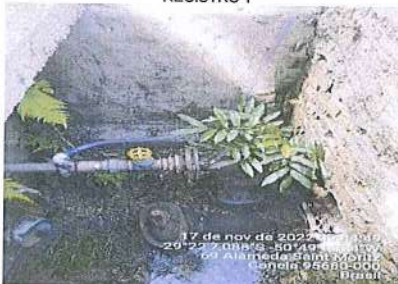
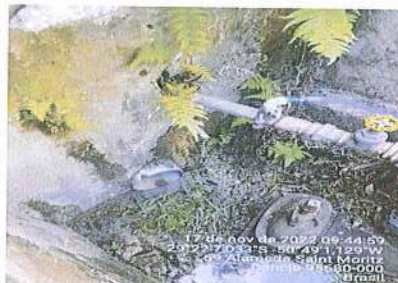
REGISTRO 1

NC	CÓDIGO DA NC	UNIDADE	Reservatório R-6
44	6.5	CONSTATAÇÃO	Presença de vegetação na caixa de manobras
GRUPO	PRAZO	NÃO CONFORMIDADE	Falta de conservação e manutenção preventiva da unidade
2	365 dias	OBSERVAÇÃO

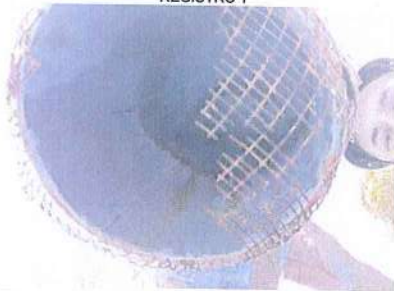
REGISTRO 1

NC	CÓDIGO DA NC	UNIDADE	Reservatório R-7
46	6.5	CONSTATAÇÃO	Tela de proteção do suspiro estava furada
GRUPO	PRAZO	NÃO CONFORMIDADE	Ausência de tubulação de ventilação protegida com tela e com abertura que impeça a entrada de água da chuva
2	90 dias	OBSERVAÇÃO

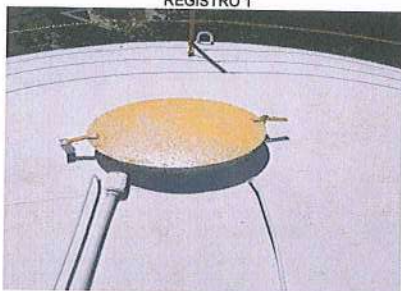
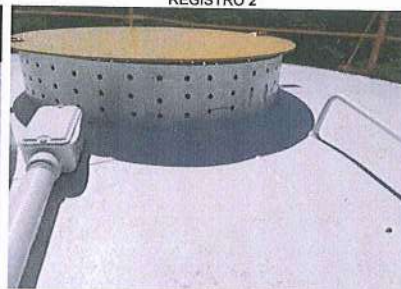
NC	CÓDIGO DA NC	UNIDADE	Reservatório R-8
49	6.4	CONSTATAÇÃO	Tampa sem dispositivo de travamento
GRUPO	PRAZO	NÃO CONFORMIDADE	Ausência de abertura de inspeção fechada e com tampa inteiriça dotada de dispositivo de travamento
2	180 dias	OBSERVAÇÃO

6.2	A área do reservatório está cercada adequadamente?	X			
	6.3	Equipamentos e estruturas estão isentos de vazamentos aparentes de água?	X			
	6.4	As aberturas de inspeção dos reservatórios estão fechadas e bem vedadas?		X		Tampa sem cadeado

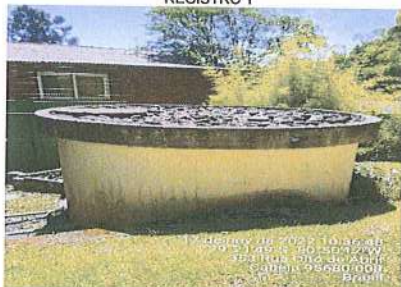
REGISTRO 1

NC	CÓDIGO DA NC	UNIDADE	Reservatório R-13
52	6.4	CONSTATAÇÃO	Unidade sem cercamento
GRUPO	PRAZO	NÃO CONFORMIDADE	Não isolar a área dando condição ao acesso de pessoas não-autorizadas e sem garantir bom estado de limpeza do local
2	27/12/2022	OBSERVAÇÃO	TRANSFERIDA da NC-42 do TNC 39/2021
