REGULAÇÃO
RELATÓRIO TÉCNICO DE FISCALIZAÇÃO N. 070-P/2023 – RTF**Fiscalização no Sistema de Abastecimento
de Água de Vera Cruz/RS.****1. CONSIDERAÇÕES PRELIMINARES**

Nos dias 26 e 27 abril de 2023, realizou-se fiscalização no Sistema de Abastecimento de Água (SAA) e Sistema de Esgotamento Sanitário (SES) de Vera Cruz. Para verificar o serviço prestado pela companhia de saneamento, os trabalhos de fiscalização e regulação dos municípios consorciados à Agesan-RS são amparados, principalmente, nas referências legais e normativas apresentadas no quadro 1.

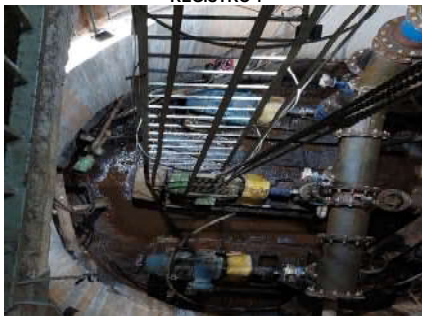
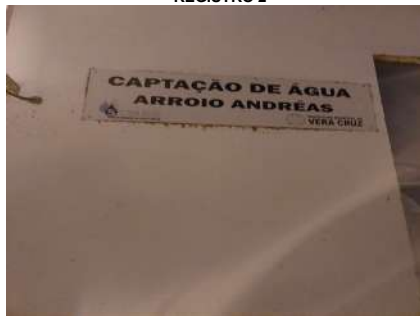
NC	CÓDIGO DA NC	UNIDADE	Captação
1	1.3	CONSTATAÇÃO	Não foi encaminhada a outorga de captação.
GRUPO	PRAZO	NÃO CONFORMIDADE	Deixar de prestar informações ao órgão fiscalizatório.
2	90 dias	OBSERVAÇÃO

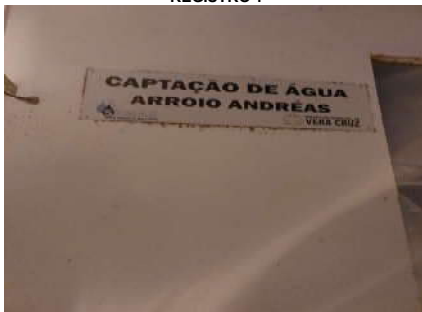
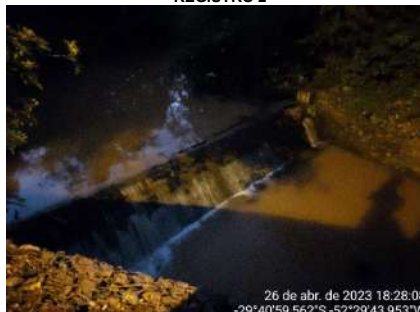
NC	CÓDIGO DA NC	UNIDADE	Captação
2	1.2	CONSTATAÇÃO	Ausência de cercamento
GRUPO	PRAZO	NÃO CONFORMIDADE	Não isolar a área dando condição ao acesso de pessoas não-autorizadas e sem garantir bom estado de limpeza do local.
2	365 dias	OBSERVAÇÃO	-

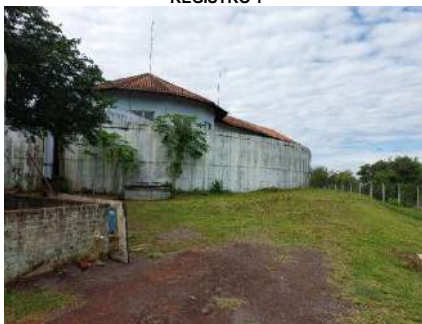
REGISTRO 1

NC	CÓDIGO DA NC	UNIDADE	ETA
3	3.2	CONSTATAÇÃO	Ausência de placa de identificação.
GRUPO	PRAZO	NÃO CONFORMIDADE	Inexistência de placa de identificação da área da ETA.
2	365 dias	OBSERVAÇÃO	-

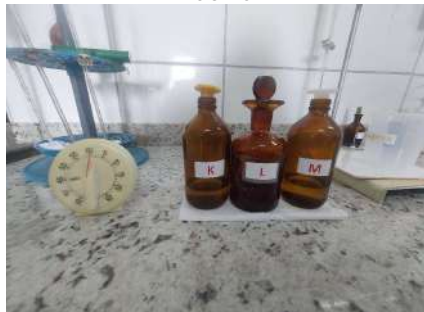
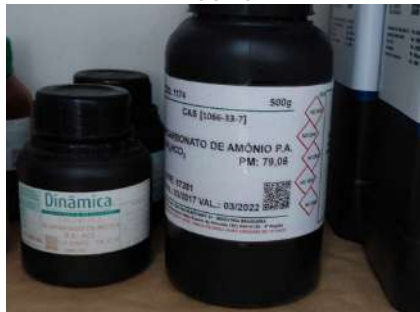
NC	CÓDIGO DA NC	UNIDADE	ETA
5	3.13	CONSTATAÇÃO	Produto químico sem prazo de validade ou com prazo de validade vencido.
GRUPO	PRAZO	NÃO CONFORMIDADE	Possuir em suas dependências produto do processo fora do prazo de validade.
3	90 dias	OBSERVAÇÃO

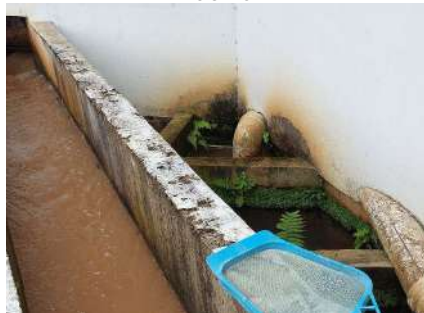
REGISTRO 1

NC	CÓDIGO DA NC	UNIDADE	ETA
6	3.20	CONSTATAÇÃO	Presença de vegetação nas estruturas da ETA.
GRUPO	PRAZO	NÃO CONFORMIDADE	Falta de conservação e manutenção preventiva de unidade.
3	365 dias	OBSERVAÇÃO

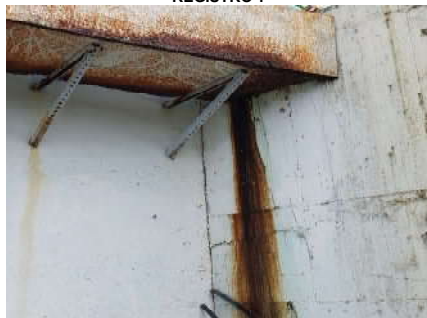
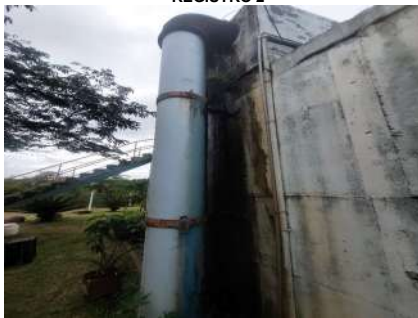
NC	CÓDIGO DA NC	UNIDADE	ETA
10	3.4	CONSTATAÇÃO	Vazamento nas estruturas da ETA.
GRUPO	PRAZO	NÃO CONFORMIDADE	Perda de água e/ou não executar redução de perdas.
2	365 dias	OBSERVAÇÃO	-

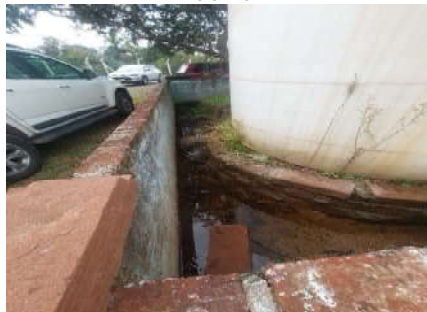
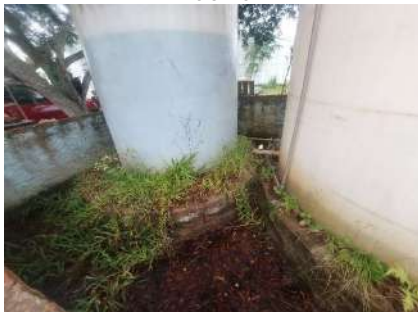
NC	CÓDIGO DA NC	UNIDADE	ETA
11	3.20	CONSTATAÇÃO	Água acumulada na bacia de contenção.
GRUPO	PRAZO	NÃO CONFORMIDADE	Falta de conservação e manutenção preventiva de unidade.
2	365 dias	OBSERVAÇÃO	-

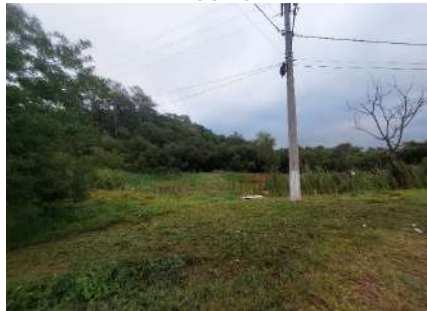
REGISTRO 1

NC	CÓDIGO DA NC	UNIDADE	ETA
12	3.6	CONSTATAÇÃO	O tratamento do lodo da ETA não está em operação.
GRUPO	PRAZO	NÃO CONFORMIDADE	Lodo da ETA retornando ao corpo receptor sem tratamento
2	365 dias	OBSERVAÇÃO	-

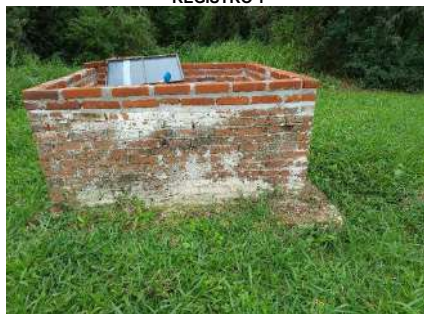
REGISTRO 1

NC	CÓDIGO DA NC	UNIDADE	P2 (Schefer)
15	1.2	CONSTATAÇÃO	O poço não possui cercamento.
GRUPO	PRAZO	NÃO CONFORMIDADE	Não isolar a área dando condição ao acesso de pessoas não-autorizadas e sem garantir bom estado de limpeza do local.
2	365 dias	OBSERVAÇÃO	-

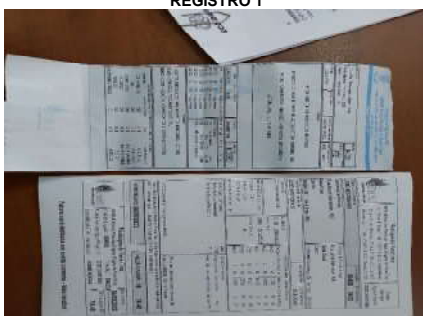
REGISTRO 1

NC	CÓDIGO DA NC	UNIDADE	Comercial
18	7.20	CONSTATAÇÃO	Não havia o telefone da ouvidoria da Agesan-RS na fatura de água.
GRUPO	PRAZO	NÃO CONFORMIDADE	Não apresentar as informações do órgão fiscalizador na fatura de água.
2	180 dias	OBSERVAÇÃO	-

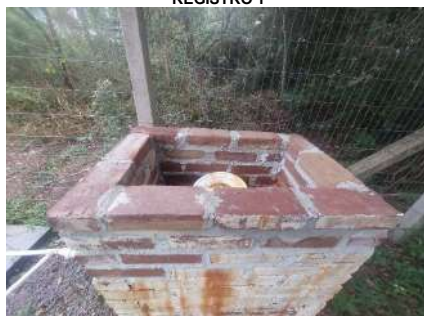
REGISTRO 1

NC	CÓDIGO DA NC	UNIDADE	P3 (Jardim Tropical)
19	1.1	CONSTATAÇÃO	O poço não possui tampa na estrutura de tratamento do cloro permitindo a entrada de agentes externos.
GRUPO	PRAZO	NÃO CONFORMIDADE	Falta de conservação e manutenção preventiva de unidade.
2	365 dias	OBSERVAÇÃO	-

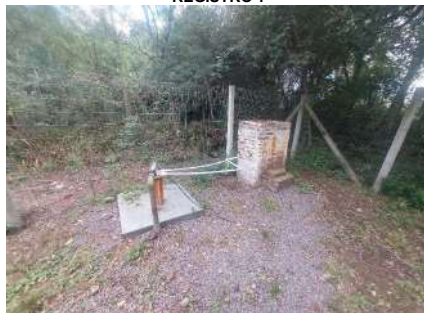
REGISTRO 1

NC	CÓDIGO DA NC	UNIDADE	P3 (Jardim Tropical)
20	1.3	CONSTATAÇÃO	Não foi apresentada a outorga do poço.
GRUPO	PRAZO	NÃO CONFORMIDADE	Inexistência de outorga de captação ou outorga vencida.
2	180 dias	OBSERVAÇÃO	-

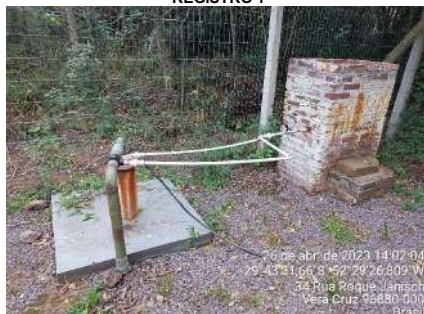
REGISTRO 1

NC	CÓDIGO DA NC	UNIDADE	P3 (Jardim Tropical)
21	1.2	CONSTATAÇÃO	O portão estava aberto.
GRUPO	PRAZO	NÃO CONFORMIDADE	Não isolar a área dando condição ao acesso de pessoas não-autorizadas e sem garantir bom estado de limpeza do local.
2	365 dias	OBSERVAÇÃO	-

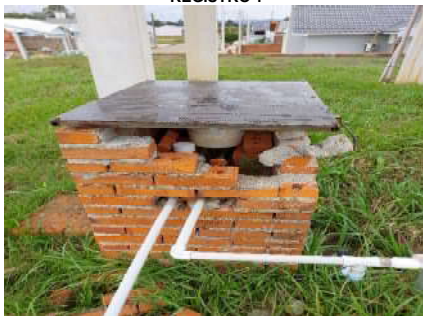
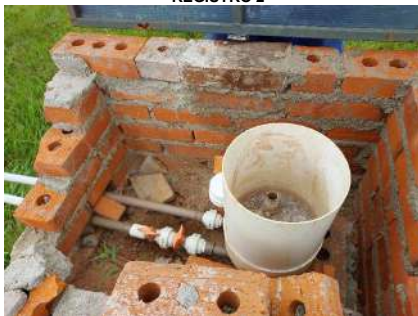
NC	CÓDIGO DA NC	UNIDADE	P4 (Poço Primavera)
22	1.1	CONSTATAÇÃO	A estrutura de tratamento de desinfecção estava danificada.
GRUPO	PRAZO	NÃO CONFORMIDADE	Falta de conservação e manutenção preventiva de unidade.
2	365 dias	OBSERVAÇÃO	-

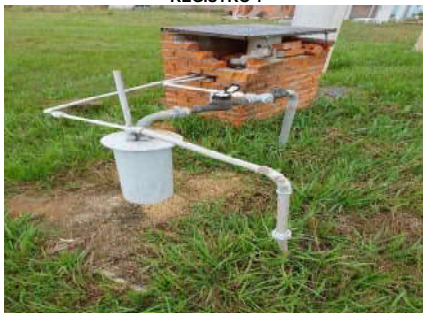
REGISTRO 1

NC	CÓDIGO DA NC	UNIDADE	P4 (Poço Primavera)
23	1.3	CONSTATAÇÃO	Não foi apresentada a outorga do poço.
GRUPO	PRAZO	NÃO CONFORMIDADE	Inexistência de outorga de captação ou outorga vencida.
2	180 dias	OBSERVAÇÃO	-

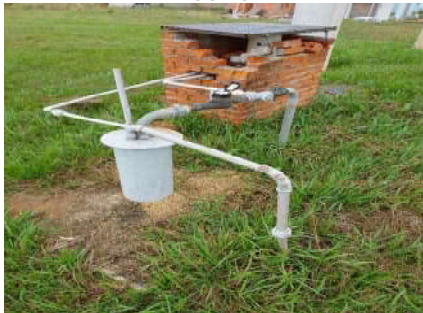
REGISTRO 1

NC	CÓDIGO DA NC	UNIDADE	P4 (Poço Primavera)
24	1.2	CONSTATAÇÃO	O poço não possui cercamento.
GRUPO	PRAZO	NÃO CONFORMIDADE	Não isolar a área dando condição ao acesso de pessoas não-autorizadas e sem garantir bom estado de limpeza do local.
2	365 dias	OBSERVAÇÃO	-

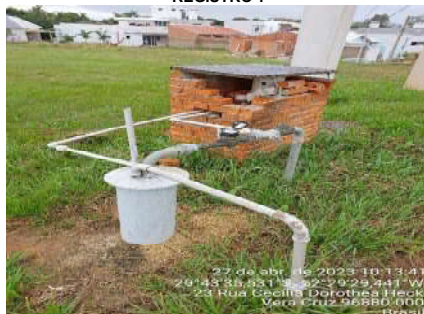
REGISTRO 1

NC	CÓDIGO DA NC	UNIDADE	P4 (Poço Primavera)
25	1.1	CONSTATAÇÃO	O poço não possui placa de identificação.
GRUPO	PRAZO	NÃO CONFORMIDADE	Inexistência de placa de identificação da área da captação.
2	365 dias	OBSERVAÇÃO	-

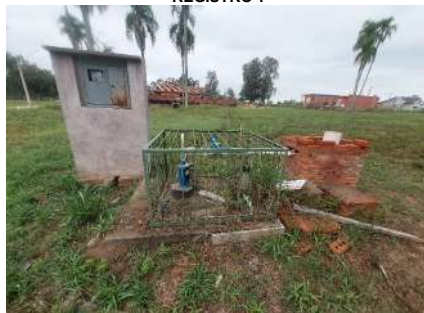
REGISTRO 1

NC	CÓDIGO DA NC	UNIDADE	P5 (Poço Reis)
26	1.3	CONSTATAÇÃO	Não foi apresentada a outorga do poço.
GRUPO	PRAZO	NÃO CONFORMIDADE	Inexistência de outorga de captação ou outorga vencida.
2	180 dias	OBSERVAÇÃO	-

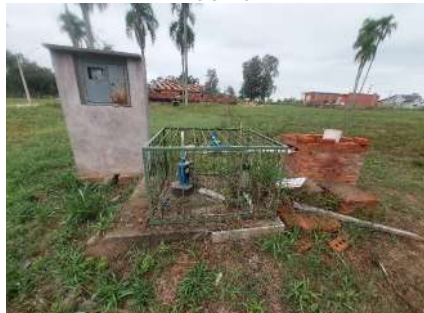
REGISTRO 1

NC	CÓDIGO DA NC	UNIDADE	P5 (Poço Reis)
27	1.2	CONSTATAÇÃO	O poço não possui cercamento.
GRUPO	PRAZO	NÃO CONFORMIDADE	Não isolar a área dando condição ao acesso de pessoas não-autorizadas e sem garantir bom estado de limpeza do local.
2	365 dias	OBSERVAÇÃO	-

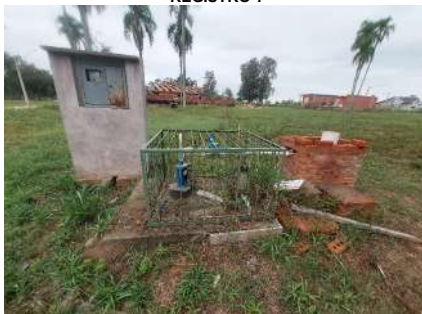
REGISTRO 1

NC	CÓDIGO DA NC	UNIDADE	P5 (Poço Reis)
28	1.1	CONSTATAÇÃO	O poço não possui placa de identificação.
GRUPO	PRAZO	NÃO CONFORMIDADE	Inexistência de placa de identificação da área da captação.
2	365 dias	OBSERVAÇÃO	-

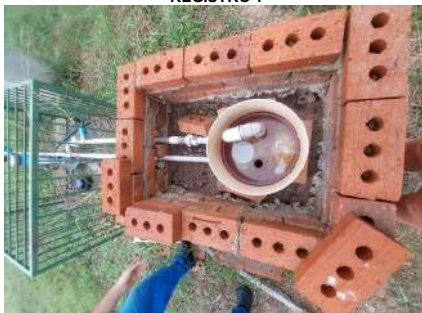
REGISTRO 1

NC	CÓDIGO DA NC	UNIDADE	P5 (Poço Reis)
29	1.1	CONSTATAÇÃO	O poço não possui tampa na estrutura de tratamento do cloro permitindo a entrada de agentes externos.
GRUPO	PRAZO	NÃO CONFORMIDADE	Falta de conservação e manutenção preventiva de unidade.
2	365 dias	OBSERVAÇÃO	-

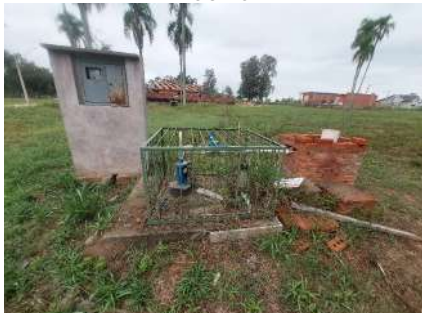
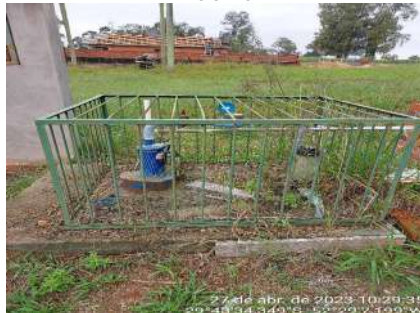
NC	CÓDIGO DA NC	UNIDADE	P5 (Poço Reis)
30	1.11	CONSTATAÇÃO	Excesso de vegetação nas estruturas do poço.
GRUPO	PRAZO	NÃO CONFORMIDADE	Falta de conservação e manutenção preventiva de unidade.
2	365 dias	OBSERVAÇÃO	-

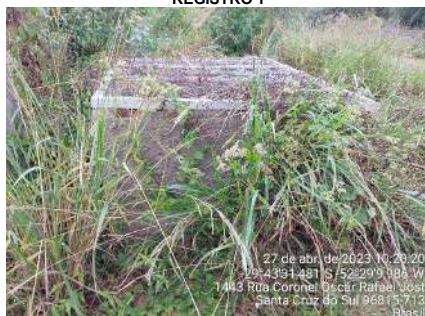
REGISTRO 1

NC	CÓDIGO DA NC	UNIDADE	P6 (Bom Jesus - 3º quadro)
31	1.1	CONSTATAÇÃO	O poço não possui placa de identificação.
GRUPO	PRAZO	NÃO CONFORMIDADE	Inexistência de placa de identificação da área da captação.
2	365 dias	OBSERVAÇÃO	-

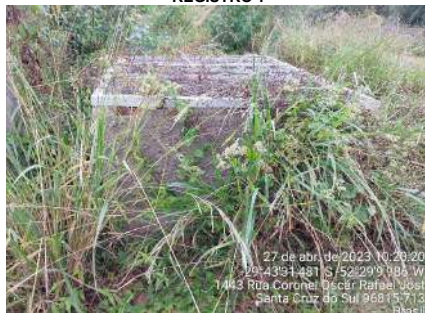
REGISTRO 1

NC	CÓDIGO DA NC	UNIDADE	P6 (Bom Jesus - 3º quadro)
32	1.3	CONSTATAÇÃO	Não foi apresentada a outorga do poço.
GRUPO	PRAZO	NÃO CONFORMIDADE	Inexistência de outorga de captação ou outorga vencida.
2	180 dias	OBSERVAÇÃO	-

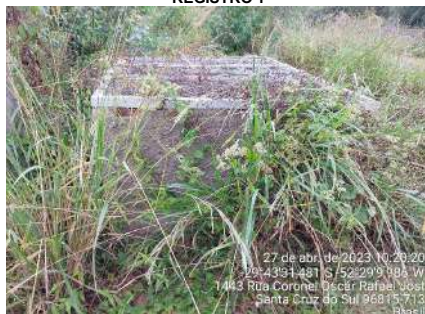
REGISTRO 1

NC	CÓDIGO DA NC	UNIDADE	P6 (Bom Jesus - 3º quadro)
33	1.2	CONSTATAÇÃO	O poço não possui cercamento.
GRUPO	PRAZO	NÃO CONFORMIDADE	Não isolar a área dando condição ao acesso de pessoas não-autorizadas e sem garantir bom estado de limpeza do local.
2	365 dias	OBSERVAÇÃO	-

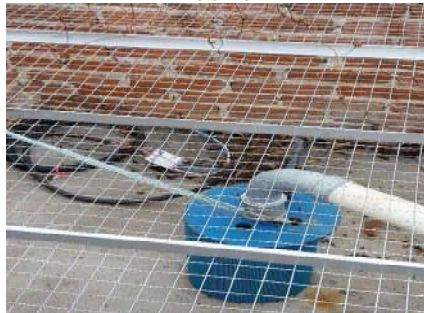
REGISTRO 1

NC	CÓDIGO DA NC	UNIDADE	P7 (Bom Jesus - 2º quadro)
36	1.11	CONSTATAÇÃO	Verificou-se a presença de aberturas na tampa do poço.
GRUPO	PRAZO	NÃO CONFORMIDADE	A tampa do poço não protege de contaminações superficiais.
2	180 dias	OBSERVAÇÃO	-

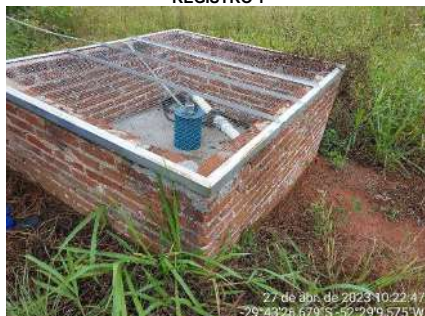
REGISTRO 1

NC	CÓDIGO DA NC	UNIDADE	P7 (Bom Jesus - 2° quadro)
39	1.1	CONSTATAÇÃO	O poço não possui placa de identificação.
GRUPO	PRAZO	NÃO CONFORMIDADE	Inexistência de placa de identificação da área da captação.
2	365 dias	OBSERVAÇÃO	-

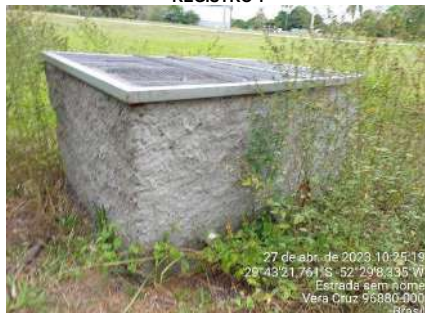
REGISTRO 1

NC	CÓDIGO DA NC	UNIDADE	P8 (Bom Jesus - 1° quadro)
41	1.1	CONSTATAÇÃO	O poço não possui placa de identificação.
GRUPO	PRAZO	NÃO CONFORMIDADE	Inexistência de placa de identificação da área da captação.
2	365 dias	OBSERVAÇÃO	-

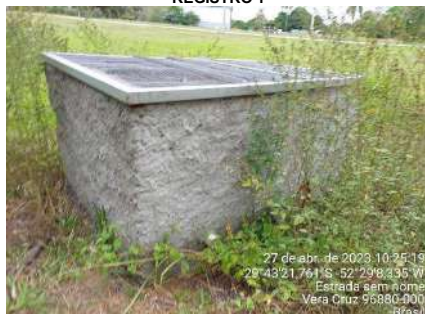
REGISTRO 1

NC	CÓDIGO DA NC	UNIDADE	P8 (Bom Jesus - 1° quadro)
42	1.2	CONSTATAÇÃO	O poço não possui cercamento.
GRUPO	PRAZO	NÃO CONFORMIDADE	Não isolar a área dando condição ao acesso de pessoas não-autorizadas e sem garantir bom estado de limpeza do local.
2	365 dias	OBSERVAÇÃO	-

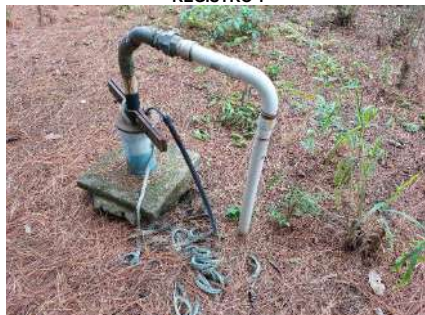
REGISTRO 1

NC	CÓDIGO DA NC	UNIDADE	P9 (Bom Jesus)
44	1.1	CONSTATAÇÃO	O poço não possui placa de identificação.
GRUPO	PRAZO	NÃO CONFORMIDADE	Inexistência de placa de identificação da área da captação.
2	365 dias	OBSERVAÇÃO	-

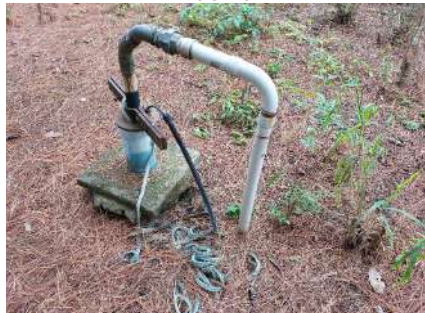
REGISTRO 1

NC	CÓDIGO DA NC	UNIDADE	P9 (Bom Jesus)
45	1.3	CONSTATAÇÃO	Não foi apresentada a outorga do poço.
GRUPO	PRAZO	NÃO CONFORMIDADE	Inexistência de outorga de captação ou outorga vencida.
2	180 dias	OBSERVAÇÃO	-

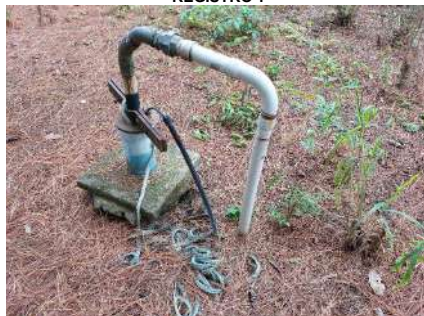
REGISTRO 1

NC	CÓDIGO DA NC	UNIDADE	P9 (Bom Jesus)
46	1.2	CONSTATAÇÃO	O poço não possui cercamento.
GRUPO	PRAZO	NÃO CONFORMIDADE	Não isolar a área dando condição ao acesso de pessoas não-autorizadas e sem garantir bom estado de limpeza do local.
2	365 dias	OBSERVAÇÃO	-

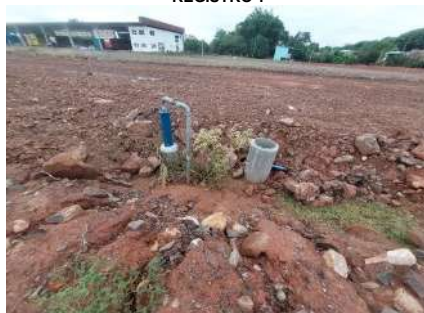
REGISTRO 1

NC	CÓDIGO DA NC	UNIDADE	P10 (Poço Hidr.B.Jesus/Gustavo Schneider)
47	1.1	CONSTATAÇÃO	O poço não possui placa de identificação.
GRUPO	PRAZO	NÃO CONFORMIDADE	Inexistência de placa de identificação da área da captação.
2	365 dias	OBSERVAÇÃO	-

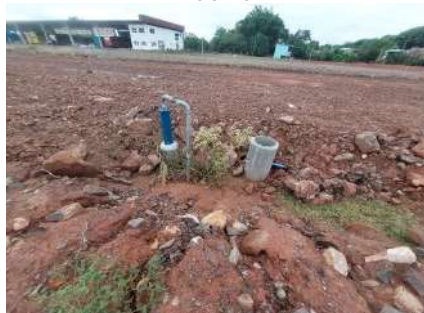
REGISTRO 1

NC	CÓDIGO DA NC	UNIDADE	P10 (Poço Hidr.B.Jesus/Gustavo Schneider)
48	1.2	CONSTATAÇÃO	O poço não possui cercamento.
GRUPO	PRAZO	NÃO CONFORMIDADE	Não isolar a área dando condição ao acesso de pessoas não-autorizadas e sem garantir bom estado de limpeza do local.
2	365 dias	OBSERVAÇÃO	-

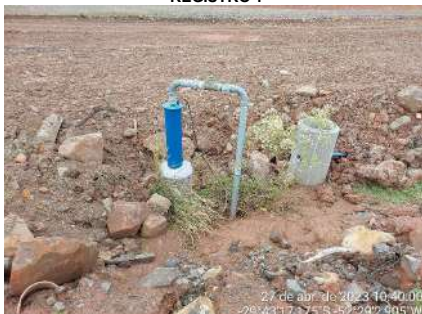
REGISTRO 1

NC	CÓDIGO DA NC	UNIDADE	
			P10 (Poço Hidr.B.Jesus/Gustavo Schneider)
49	1.3	CONSTATAÇÃO	Não foi apresentada a outorga do poço.
GRUPO	PRAZO	NÃO CONFORMIDADE	Inexistência de outorga de captação ou outorga vencida.
2	180 dias	OBSERVAÇÃO	-

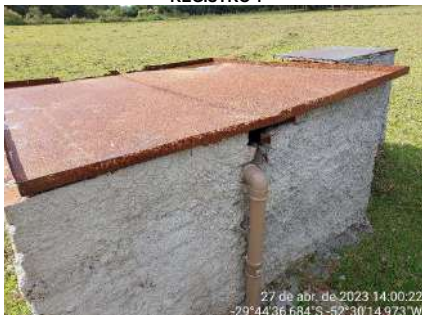
REGISTRO 1

NC	CÓDIGO DA NC	UNIDADE	
			P12 (Poço Linha Capão/ B.Vontade)
50	1.1	CONSTATAÇÃO	O poço não possui placa de identificação.
GRUPO	PRAZO	NÃO CONFORMIDADE	Inexistência de placa de identificação da área da captação.
2	365 dias	OBSERVAÇÃO	-

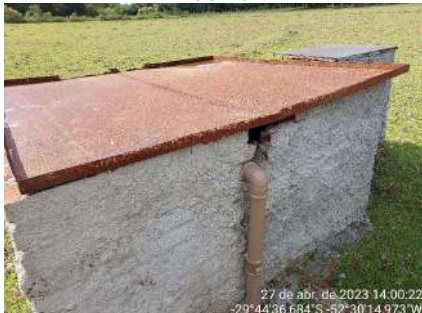
REGISTRO 1

NC	CÓDIGO DA NC	UNIDADE	
			P12 (Poço Linha Capão/ B.Vontade)
51	1.2	CONSTATAÇÃO	O poço não possui cercamento.
GRUPO	PRAZO	NÃO CONFORMIDADE	Não isolar a área dando condição ao acesso de pessoas não-autorizadas e sem garantir bom estado de limpeza do local.
2	365 dias	OBSERVAÇÃO	-

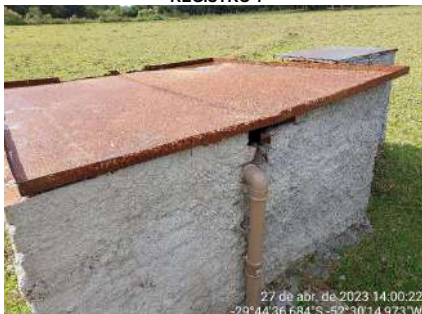
REGISTRO 1

NC	CÓDIGO DA NC	UNIDADE	
			P12 (Poço Linha Capão/ B.Vontade)
52	1.3	CONSTATAÇÃO	Não foi apresentada a outorga do poço.
GRUPO	PRAZO	NÃO CONFORMIDADE	Inexistência de outorga de captação ou outorga vencida.
2	180 dias	OBSERVAÇÃO	-

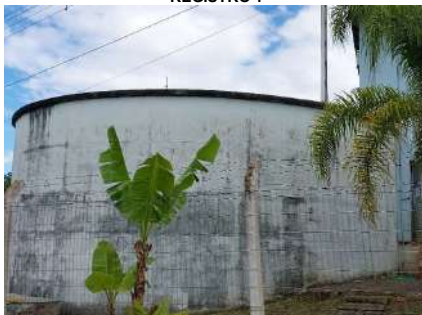
REGISTRO 1

NC	CÓDIGO DA NC	UNIDADE	
			R1 (ETA apoiado)
53	6.1	CONSTATAÇÃO	O reservatório não possui placa de identificação.
GRUPO	PRAZO	NÃO CONFORMIDADE	Inexistência de placa de identificação do reservatório.
2	365 dias	OBSERVAÇÃO	-

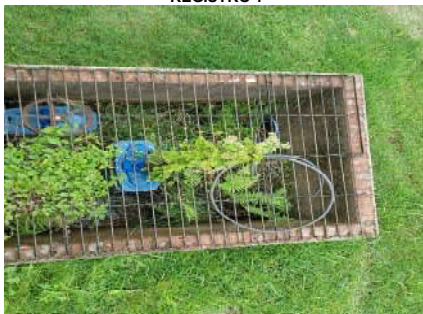
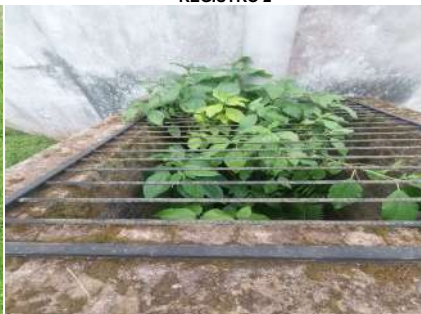
NC	CÓDIGO DA NC	UNIDADE	R1 (ETA apoiado)
55	1.3	CONSTATAÇÃO	Excesso de vegetação nas estruturas de manobra.
GRUPO	PRAZO	NÃO CONFORMIDADE	Falta de conservação e manutenção preventiva de unidade.
2	180 dias	OBSERVAÇÃO	-

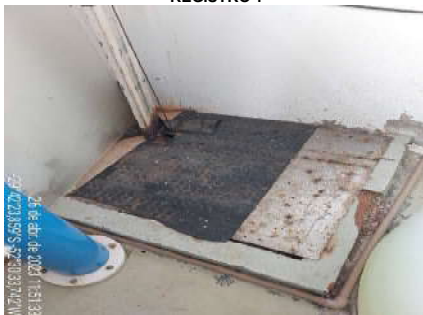
REGISTRO 1

NC	CÓDIGO DA NC	UNIDADE	R2 (ETA enterrado)
56	6.1	CONSTATAÇÃO	O reservatório não possui placa de identificação.
GRUPO	PRAZO	NÃO CONFORMIDADE	Inexistência de placa de identificação do reservatório.
2	365 dias	OBSERVAÇÃO	-

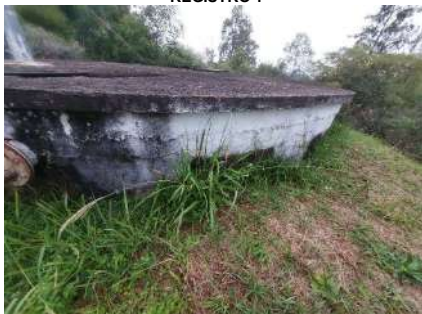
REGISTRO 1

NC	CÓDIGO DA NC	UNIDADE	R3 (atrás da ETA)
58	6.1	CONSTATAÇÃO	O reservatório não possui placa de identificação.
GRUPO	PRAZO	NÃO CONFORMIDADE	Inexistência de placa de identificação do reservatório.
2	365 dias	OBSERVAÇÃO	-

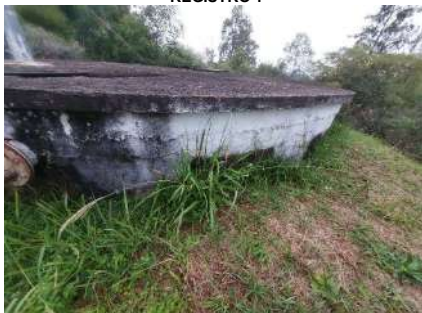
REGISTRO 1

NC	CÓDIGO DA NC	UNIDADE	R3 (atrás da ETA)
59	6.2	CONSTATAÇÃO	A área do reservatório não possui cercamento.
GRUPO	PRAZO	NÃO CONFORMIDADE	Não isolar a área dando condição ao acesso de pessoas não-autorizadas e sem garantir bom estado de limpeza do local.
2	365 dias	OBSERVAÇÃO	-

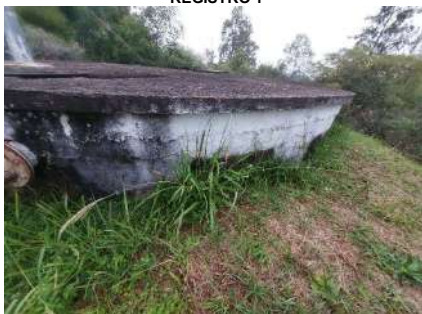
REGISTRO 1

NC	CÓDIGO DA NC	UNIDADE	R1 (ETA apoiado)
60	6.12	CONSTATAÇÃO	Excesso de vegetação na área do reservatório.
GRUPO	PRAZO	NÃO CONFORMIDADE	Falta de conservação e manutenção preventiva de unidade.
2	365 dias	OBSERVAÇÃO	-

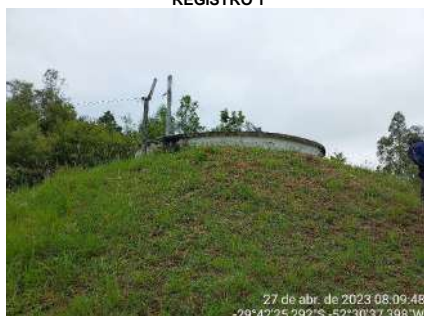
REGISTRO 1

NC	CÓDIGO DA NC	UNIDADE	R4 (atrás da ETA)
63	6.1	CONSTATAÇÃO	O reservatório não possui placa de identificação.
GRUPO	PRAZO	NÃO CONFORMIDADE	Inexistência de placa de identificação do reservatório.
2	365 dias	OBSERVAÇÃO	-

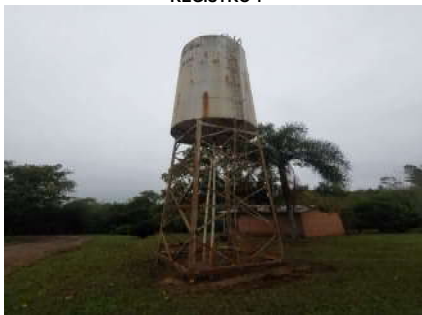
REGISTRO 1

NC	CÓDIGO DA NC	UNIDADE	R5 (Vila Almeida)
65	6.2	CONSTATAÇÃO	A área do reservatório não possui cercamento.
GRUPO	PRAZO	NÃO CONFORMIDADE	Não isolar a área dando condição ao acesso de pessoas não-autorizadas e sem garantir bom estado de limpeza do local.
2	365 dias	OBSERVAÇÃO	-

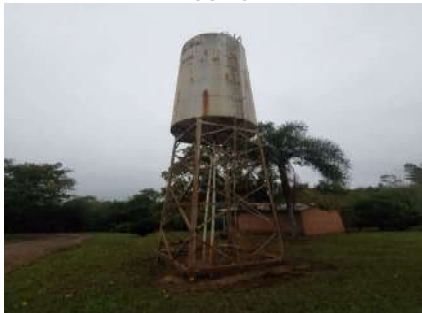
REGISTRO 1

NC	CÓDIGO DA NC	UNIDADE	R5 (Vila Almeida)
66	6.1	CONSTATAÇÃO	O reservatório não possui placa de identificação.
GRUPO	PRAZO	NÃO CONFORMIDADE	Inexistência de placa de identificação do reservatório.
2	365 dias	OBSERVAÇÃO	-

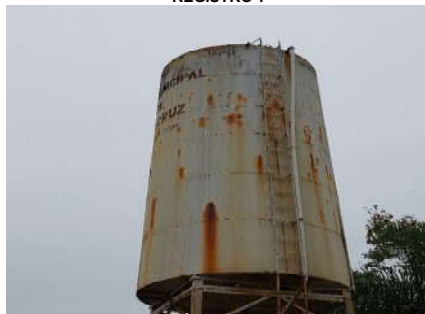
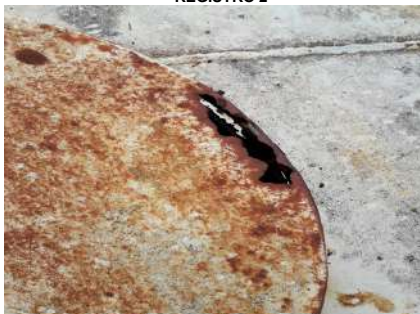
NC	CÓDIGO DA NC	UNIDADE	R5 (Vila Almeida)
67	6.7	CONSTATAÇÃO	A parede e tampa do reservatório estão oxidadas.
GRUPO	PRAZO	NÃO CONFORMIDADE	Falta de conservação e manutenção preventiva de unidade.
2	365 dias	OBSERVAÇÃO	-

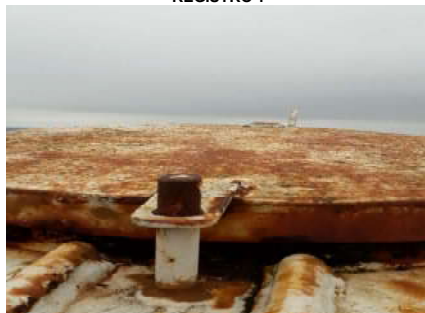
REGISTRO 1

NC	CÓDIGO DA NC	UNIDADE	R5 (Vila Almeida)
68	6.2	CONSTATAÇÃO	A tampa não possui dispositivo de travamento.
GRUPO	PRAZO	NÃO CONFORMIDADE	Ausência de abertura de inspeção fechada com tampa inteiriça dotada de dispositivo e travamento.
2	365 dias	OBSERVAÇÃO	-

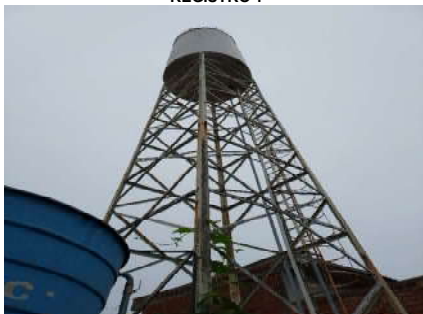
REGISTRO 1

NC	CÓDIGO DA NC	UNIDADE	
			R6 (Bosque)
70	6.1	CONSTATAÇÃO	O reservatório não possui placa de identificação.
GRUPO	PRAZO	NÃO CONFORMIDADE	Inexistência de placa de identificação do reservatório.
2	365 dias	OBSERVAÇÃO	-

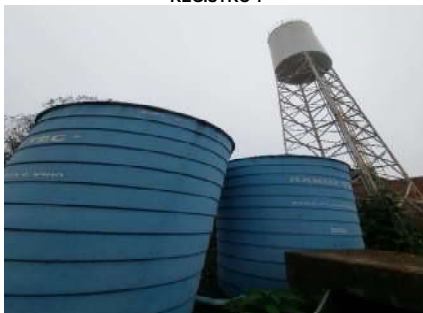
REGISTRO 1

NC	CÓDIGO DA NC	UNIDADE	
			R6 (Bosque)
71	6.2	CONSTATAÇÃO	Não havia portão no local.
GRUPO	PRAZO	NÃO CONFORMIDADE	Não isolar a área dando condição ao acesso de pessoas não-autorizadas e sem garantir bom estado de limpeza do local.
2	365 dias	OBSERVAÇÃO	-

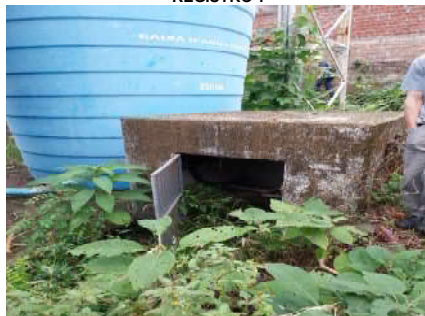
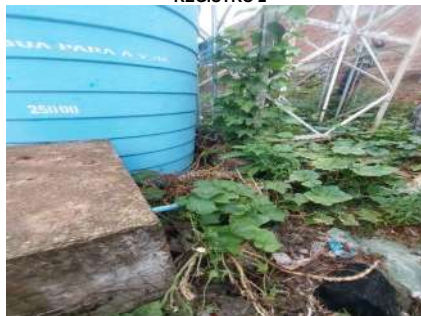
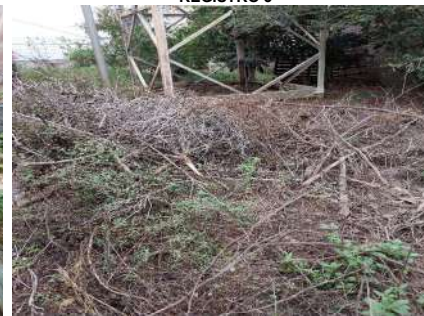
NC	CÓDIGO DA NC	UNIDADE	R6 (Bosque)
73	6.12	CONSTATAÇÃO	Excesso de vegetação na área do reservatório.
GRUPO	PRAZO	NÃO CONFORMIDADE	Falta de conservação e manutenção preventiva de unidade.
2	365 dias	OBSERVAÇÃO	-

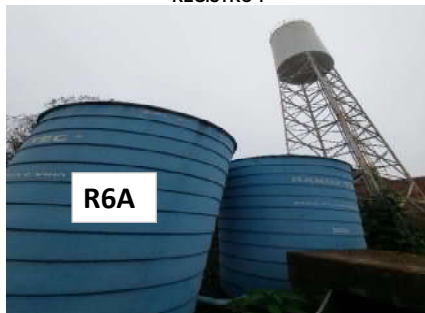
REGISTRO 1

NC	CÓDIGO DA NC	UNIDADE	R6A (Bosque)
74	6.1	CONSTATAÇÃO	O reservatório não possui placa de identificação.
GRUPO	PRAZO	NÃO CONFORMIDADE	Inexistência de placa de identificação do reservatório.
2	365 dias	OBSERVAÇÃO	-

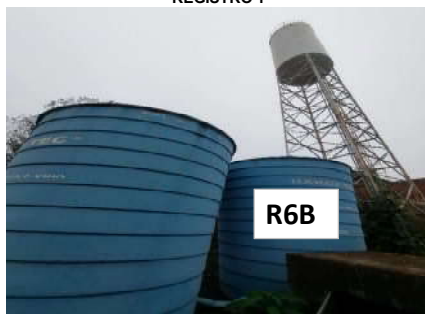
REGISTRO 1

NC	CÓDIGO DA NC	UNIDADE	R6B (Bosque)
75	6.1	CONSTATAÇÃO	O reservatório não possui placa de identificação.
GRUPO	PRAZO	NÃO CONFORMIDADE	Inexistência de placa de identificação do reservatório.
2	365 dias	OBSERVAÇÃO	-

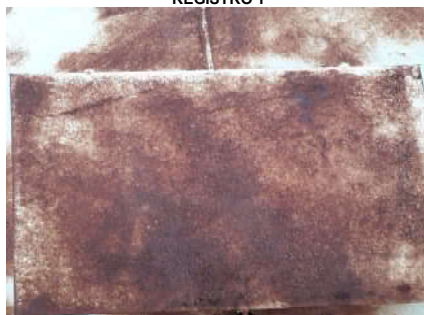
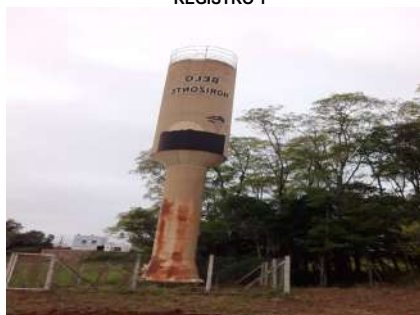
NC	CÓDIGO DA NC	UNIDADE	R7 (Belo Horizonte)
77	6.11	CONSTATAÇÃO	A superfície do reservatório está oxidada e apresenta infiltrações.
GRUPO	PRAZO	NÃO CONFORMIDADE	Inexistência de placa de identificação do reservatório.
2	365 dias	OBSERVAÇÃO	-

6.10	Os equipamentos estão em condições de manutenção mecânica ou elétrica adequadas?	X			
	6.11	A área está com suas estruturas dentro de condições de segurança operacional adequadas?		X		O reservatório está oxidado e apresenta infiltrações.

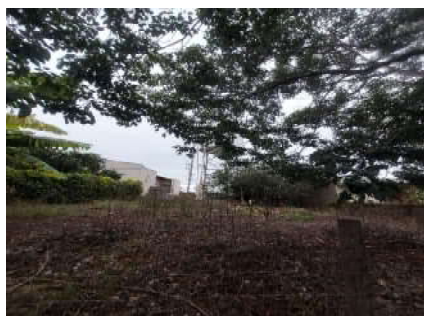
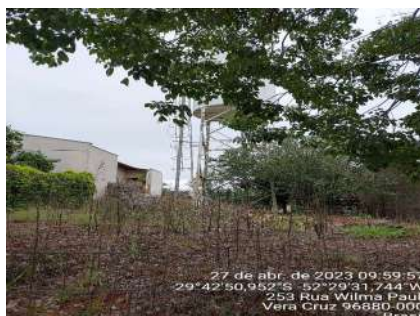
NC	CÓDIGO DA NC	UNIDADE	R8 (Conventos)
81	6.12	CONSTATAÇÃO	Excesso de vegetação na área do reservatório.
GRUPO	PRAZO	NÃO CONFORMIDADE	Falta de conservação e manutenção preventiva de unidade.
2	365 dias	OBSERVAÇÃO	-

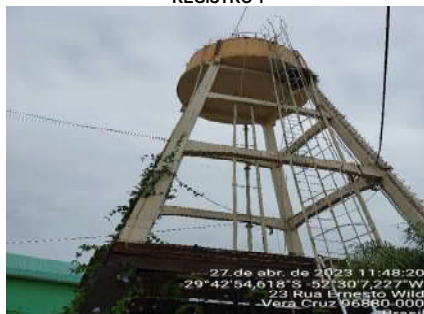
REGISTRO 1

NC	CÓDIGO DA NC	UNIDADE	
		R9 (Bom Jesus elevado)	
84	6.1	CONSTATAÇÃO	O reservatório não possui placa de identificação.
GRUPO	PRAZO	NÃO CONFORMIDADE	Inexistência de placa de identificação do reservatório.
2	365 dias	OBSERVAÇÃO	-

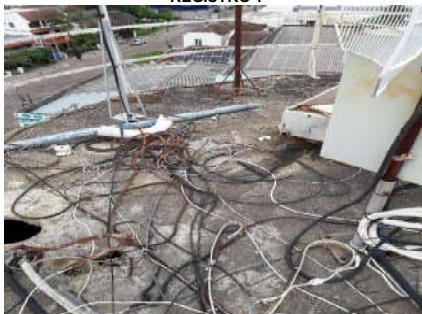
REGISTRO 1

NC	CÓDIGO DA NC	UNIDADE	R9 (Bom Jesus elevado)
85	6.7	CONSTATAÇÃO	A área do topo do reservatório está desorganizada.
GRUPO	PRAZO	NÃO CONFORMIDADE	Falta de conservação e manutenção preventiva de unidade.
2	365 dias	OBSERVAÇÃO	-

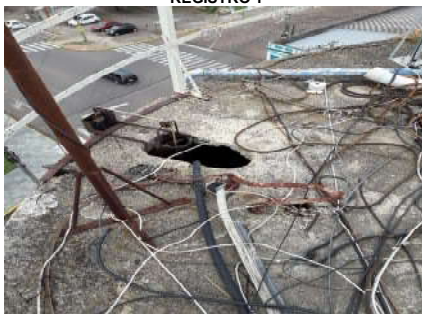
REGISTRO 1

NC	CÓDIGO DA NC	UNIDADE	R9 (Bom Jesus elevado)
87	6.1	CONSTATAÇÃO	Verificou-se a presença de um buraco na superfície do reservatório.
GRUPO	PRAZO	NÃO CONFORMIDADE	Falta de conservação e manutenção preventiva de unidade.
2	365 dias	OBSERVAÇÃO	-

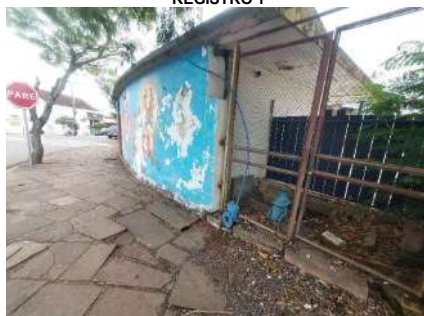
REGISTRO 1

NC	CÓDIGO DA NC	UNIDADE	
			R10 (Bom Jesus apoiado)
88	6.1	CONSTATAÇÃO	O reservatório não possui placa de identificação.
GRUPO	PRAZO	NÃO CONFORMIDADE	Inexistência de placa de identificação do reservatório.
2	365 dias	OBSERVAÇÃO	-

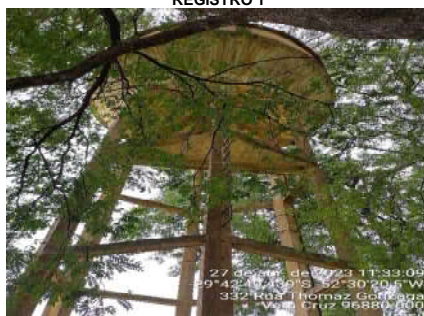
REGISTRO 1

NC	CÓDIGO DA NC	UNIDADE	
			R11 (ACED)
90	6.1	CONSTATAÇÃO	O reservatório não possui placa de identificação.
GRUPO	PRAZO	NÃO CONFORMIDADE	Inexistência de placa de identificação do reservatório.
2	365 dias	OBSERVAÇÃO	-

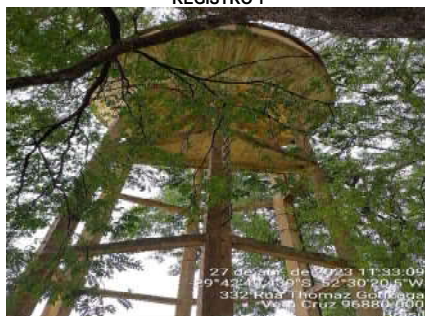
REGISTRO 1

NC	CÓDIGO DA NC	UNIDADE	R11 (ACED)
91	6.2	CONSTATAÇÃO	O reservatório não possui cercamento.
GRUPO	PRAZO	NÃO CONFORMIDADE	Não isolar a área dando condição ao acesso de pessoas não-autorizadas e sem garantir bom estado de limpeza do local.
2	365 dias	OBSERVAÇÃO	-

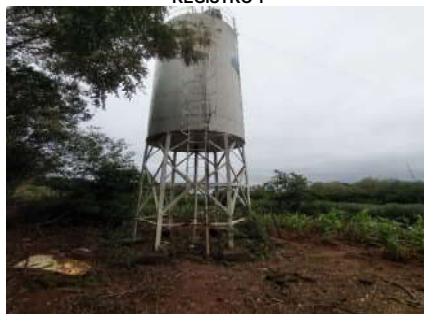
REGISTRO 1

NC	CÓDIGO DA NC	UNIDADE	R12 (Losekann)
96	6.1	CONSTATAÇÃO	O reservatório não possui placa de identificação.
GRUPO	PRAZO	NÃO CONFORMIDADE	Inexistência de placa de identificação do reservatório.
2	365 dias	OBSERVAÇÃO	-

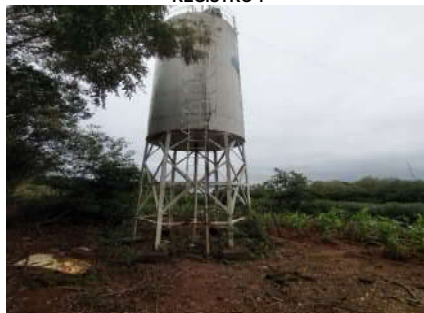
REGISTRO 1

NC	CÓDIGO DA NC	UNIDADE	
		R12 (Losekann)	
98	6.2	CONSTATAÇÃO	O reservatório não possui cercamento.
GRUPO	PRAZO	NÃO CONFORMIDADE	Não isolar a área dando condição ao acesso de pessoas não-autorizadas e sem garantir bom estado de limpeza do local.
2	365 dias	OBSERVAÇÃO	-

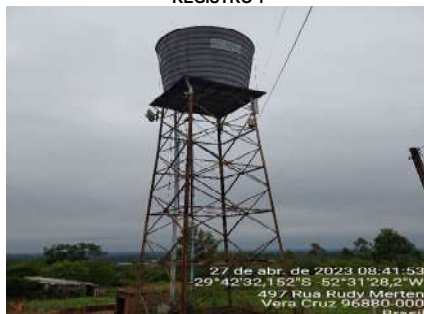
REGISTRO 1

NC	CÓDIGO DA NC	UNIDADE	
		R13 (Boa Vista)	
99	6.2	CONSTATAÇÃO	O reservatório não possui cercamento.
GRUPO	PRAZO	NÃO CONFORMIDADE	Não isolar a área dando condição ao acesso de pessoas não-autorizadas e sem garantir bom estado de limpeza do local.
2	365 dias	OBSERVAÇÃO	-

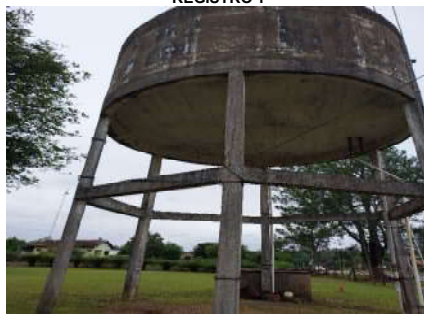
REGISTRO 1

NC	CÓDIGO DA NC	UNIDADE	
			R14 (Rincão da Serra)
102	6.2	CONSTATAÇÃO	O reservatório não possui cercamento.
GRUPO	PRAZO	NÃO CONFORMIDADE	Não isolar a área dando condição ao acesso de pessoas não-autorizadas e sem garantir bom estado de limpeza do local.
2	365 dias	OBSERVAÇÃO	-

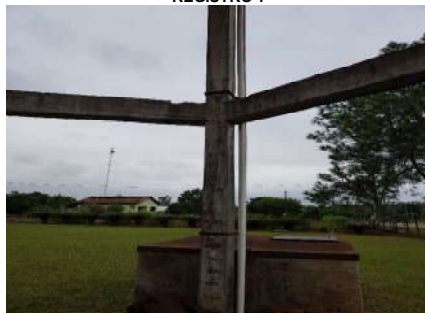
REGISTRO 1

NC	CÓDIGO DA NC	UNIDADE	
			R14 (Rincão da Serra)
104	6.11	CONSTATAÇÃO	Verificou-se a presença de danos no concreto da estrutura.
GRUPO	PRAZO	NÃO CONFORMIDADE	Falta de conservação e manutenção preventiva de unidade.
2	365 dias	OBSERVAÇÃO	-

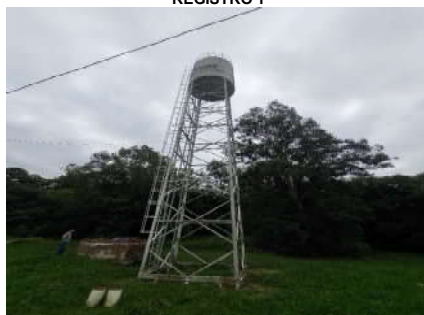
REGISTRO 1

NC	CÓDIGO DA NC	UNIDADE	
			R15 (Schefer)
107	6.1	CONSTATAÇÃO	O reservatório não possui placa de identificação.
GRUPO	PRAZO	NÃO CONFORMIDADE	Inexistência de placa de identificação do reservatório.
2	365 dias	OBSERVAÇÃO	-

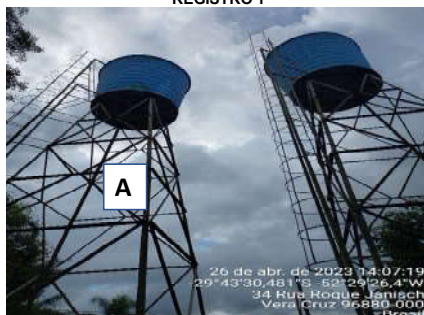
REGISTRO 1

NC	CÓDIGO DA NC	UNIDADE	
110	6.1	CONSTATAÇÃO	R17 (Jardim Tropical) O reservatório não possui placa de identificação.
GRUPO	PRAZO	NÃO CONFORMIDADE	Inexistência de placa de identificação do reservatório.
2	365 dias	OBSERVAÇÃO	-

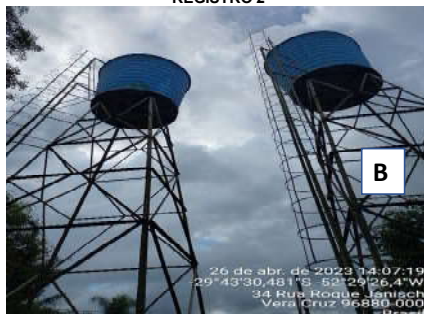
REGISTRO 2

NC	CÓDIGO DA NC	UNIDADE	
111	6.1	CONSTATAÇÃO	R17 (Jardim Tropical) O reservatório não possui placa de identificação.
GRUPO	PRAZO	NÃO CONFORMIDADE	Inexistência de placa de identificação do reservatório.
2	365 dias	OBSERVAÇÃO	-

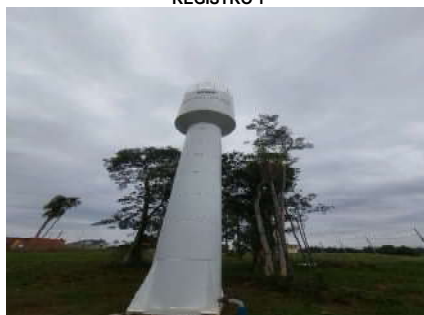
REGISTRO 1

NC	CÓDIGO DA NC	UNIDADE	
			R18 (Reis)
113	6.1	CONSTATAÇÃO	O reservatório não possui placa de identificação.
GRUPO	PRAZO	NÃO CONFORMIDADE	Inexistência de placa de identificação do reservatório.
2	365 dias	OBSERVAÇÃO	-

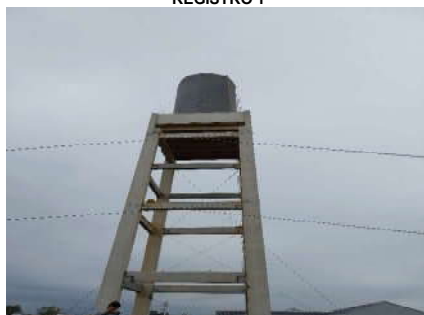
REGISTRO 1

NC	CÓDIGO DA NC	UNIDADE	
			R19 (Primavera)
116	6.1	CONSTATAÇÃO	O reservatório não possui placa de identificação.
GRUPO	PRAZO	NÃO CONFORMIDADE	Inexistência de placa de identificação do reservatório.
2	365 dias	OBSERVAÇÃO	-

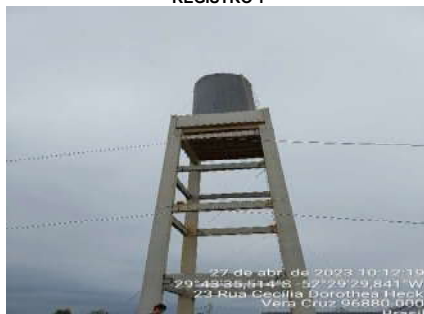
REGISTRO 1

NC	CÓDIGO DA NC	UNIDADE	
			R19 (Primavera)
117	6.2	CONSTATAÇÃO	O reservatório não possui cercamento.
GRUPO	PRAZO	NÃO CONFORMIDADE	Não isolar a área dando condição ao acesso de pessoas não-autorizadas e sem garantir bom estado de limpeza do local.
2	365 dias	OBSERVAÇÃO	-

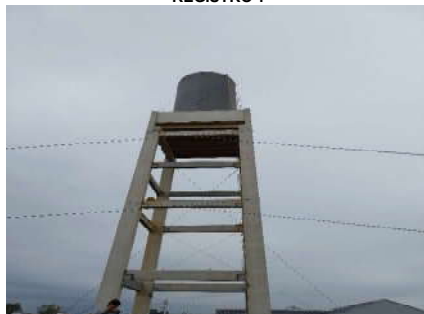
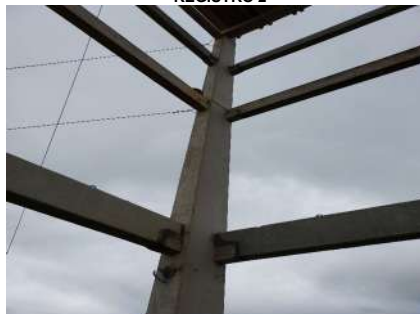
NC	CÓDIGO DA NC	UNIDADE	R19 (Primavera)
118	6.2	CONSTATAÇÃO	A obra do reservatório não está concluída.
GRUPO	PRAZO	NÃO CONFORMIDADE	Falta de conservação e manutenção preventiva de unidade.
2	365 dias	OBSERVAÇÃO	-

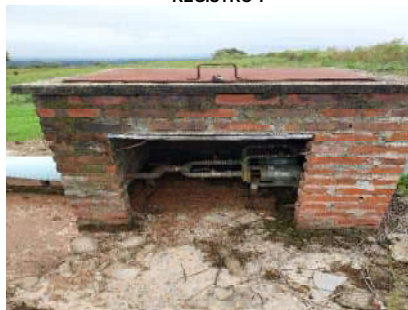
REGISTRO 1

NC	CÓDIGO DA NC	UNIDADE	EAT 1 (Losekann)
119	2.1	CONSTATAÇÃO	A elevatória não possui placa de identificação.
GRUPO	PRAZO	NÃO CONFORMIDADE	Inexistência de placa de identificação da EAT.
2	365 dias	OBSERVAÇÃO	-

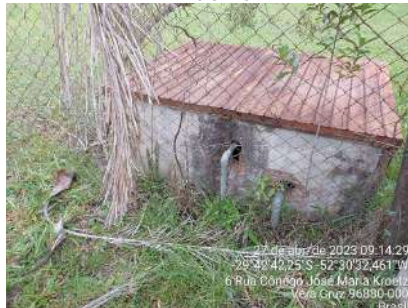
REGISTRO 1

NC	CÓDIGO DA NC	UNIDADE	EAT 2 (Vila Almeida)
120	2.1	CONSTATAÇÃO	A elevatória não possui placa de identificação.
GRUPO	PRAZO	NÃO CONFORMIDADE	Inexistência de placa de identificação da EAT.
2	365 dias	OBSERVAÇÃO	-

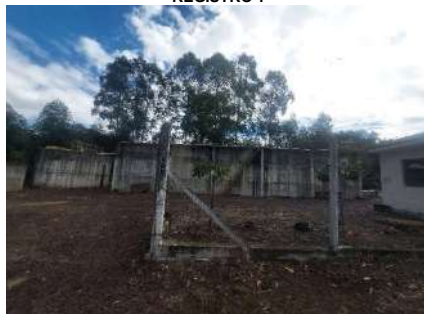
REGISTRO 1

NC	CÓDIGO DA NC	UNIDADE	ETE
121	2.1	CONSTATAÇÃO	A estação de tratamento de esgoto não possui placa de identificação.
GRUPO	PRAZO	NÃO CONFORMIDADE	Inexistência de placa de identificação do reservatório.
2	365 dias	OBSERVAÇÃO	-

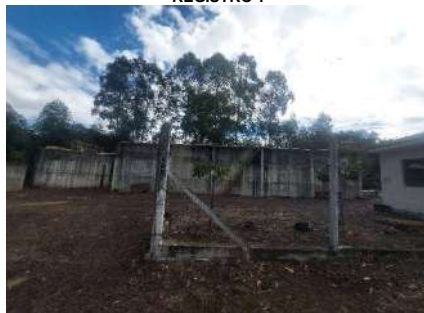
REGISTRO 1

NC	CÓDIGO DA NC	UNIDADE	ETE
122	2.1	CONSTATAÇÃO	Não possui placa de identificação da Licença de Operação.
GRUPO	PRAZO	NÃO CONFORMIDADE	Ausência de placa padrão da L.O. na entrada da ETE.
2	180 dias	OBSERVAÇÃO	-

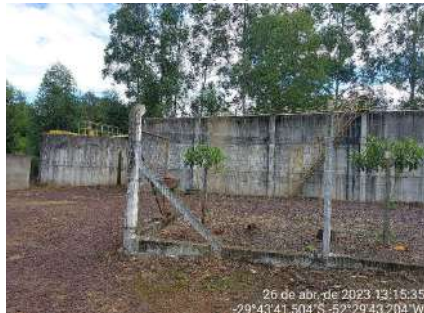
REGISTRO 1

NC	CÓDIGO DA NC	UNIDADE	ETE
123	2.1	CONSTATAÇÃO	Não foi encaminhada a licença de operação da ETE.
GRUPO	PRAZO	NÃO CONFORMIDADE	ETE não possui licença de operação ou possui licença de operação vencida.
2	180 dias	OBSERVAÇÃO	-

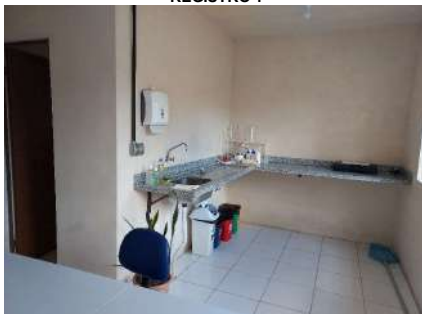
REGISTRO 1

NC	CÓDIGO DA NC	UNIDADE	ETE
124	2.1	CONSTATAÇÃO	Não foram encaminhados os registros
GRUPO	PRAZO	NÃO CONFORMIDADE	Deixar de prestar informações ao órgão fiscalizatório.
2	365 dias	OBSERVAÇÃO	-

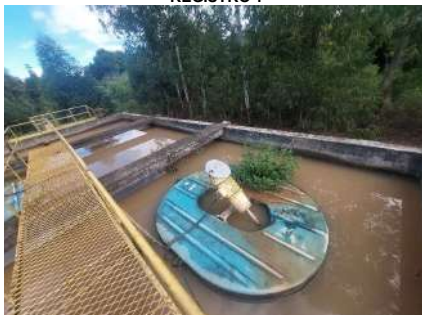
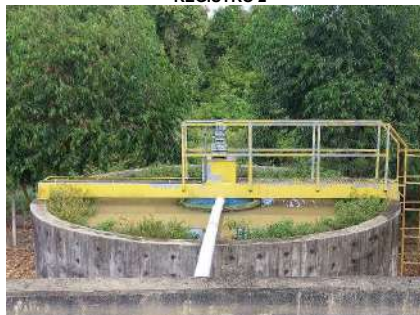
NC	CÓDIGO DA NC	UNIDADE	ETE
125	2.1	CONSTATAÇÃO	Presença de vegetação nas estruturas da ETE.
GRUPO	PRAZO	NÃO CONFORMIDADE	Falta de conservação e manutenção preventiva de unidade.
2	180 dias	OBSERVAÇÃO	-

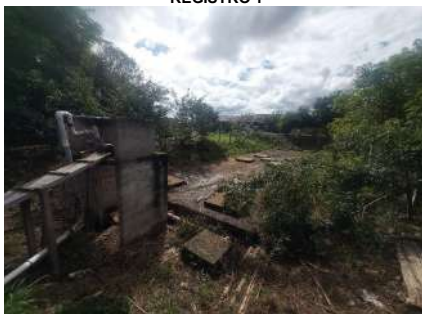
REGISTRO 1

NC	CÓDIGO DA NC	UNIDADE	ETE
126	2.1	CONSTATAÇÃO	A estação de tratamento de esgoto não possui placa de identificação.
GRUPO	PRAZO	NÃO CONFORMIDADE	Inexistência de placa de identificação do reservatório.
2	365 dias	OBSERVAÇÃO	-

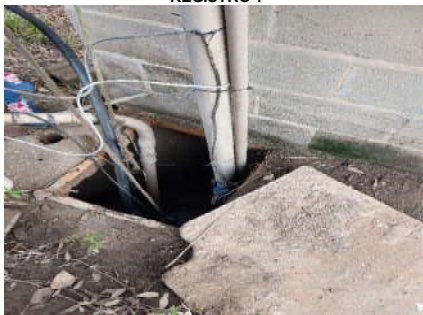
REGISTRO 1

NC	CÓDIGO DA NC	UNIDADE	ETE
128	2.1	CONSTATAÇÃO	A bomba estava destampada.
GRUPO	PRAZO	NÃO CONFORMIDADE	Não proporcionar a segurança das edificações e dos operadores.
2	180 dias	OBSERVAÇÃO	-

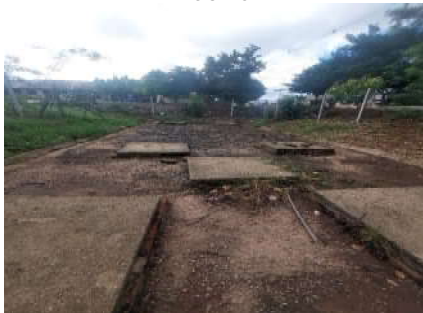
REGISTRO 1

NC	CÓDIGO DA NC	UNIDADE	ETE
129	2.1	CONSTATAÇÃO	Não foi encaminhado o MTR de remoção de lodo.
GRUPO	PRAZO	NÃO CONFORMIDADE	Deixar de prestar informações ao órgão fiscalizatório.
2	180 dias	OBSERVAÇÃO	-
