## REGULAÇÃO RELATÓRIO TÉCNICO DE FISCALIZAÇÃO N. 073-P/2023 – RTF

Fiscalização nos Sistema de  
Abastecimento de Água e Sistema de  
Esgotamento Sanitário de Campo Bom/RS.

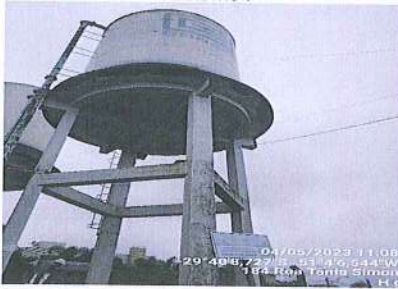
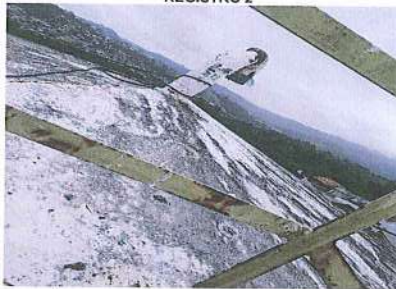
NC	CÓDIGO DA NC	UNIDADE	Reservatório R10A
4	6.8	CONSTATAÇÃO	Ausência de pára-raio e sinalizador noturno em condições adequadas
GRUPO	PRAZO	NÃO CONFORMIDADE	Não existe no topo do reservatório para-raio e/ou luz de sinalização de obstáculo elevado.
2	17/06/2023	OBSERVAÇÃO	Transferida da NC-18 do TNC 058/2022

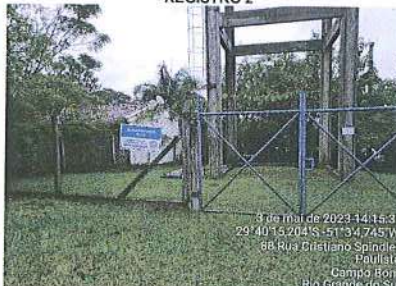
REGISTRO 2

NC	CÓDIGO DA NC	UNIDADE	Reservatório R12
5	6.8	CONSTATAÇÃO	Ausência de pára-raio e aterramento
GRUPO	PRAZO	NÃO CONFORMIDADE	Não existe no topo do reservatório para-raio e/ou luz de sinalização de obstáculo elevado.
2	17/06/2023	OBSERVAÇÃO	Transferida da NC-21 do TNC 058/2022

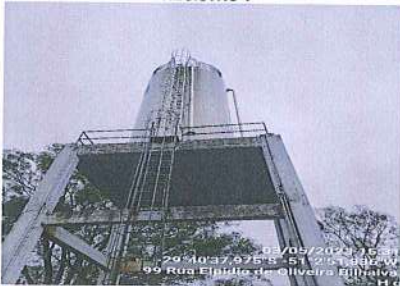
REGISTRO 1

NC	CÓDIGO DA NC	UNIDADE	Reservatório R16
7	6.8	CONSTATAÇÃO	Fiação de aterramento rompida
GRUPO	PRAZO	NÃO CONFORMIDADE	Aterramento inadequado no reservatório
2	17/06/2023	OBSERVAÇÃO	Transferida da NC-29 do TNC 058/2022

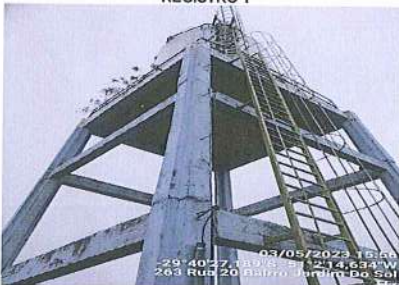
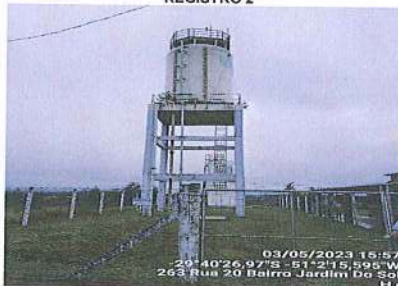
NC	CÓDIGO DA NC	UNIDADE	Reservatório R17
8	6.2	CONSTATAÇÃO	Vegetação na base do reservatório
GRUPO	PRAZO	NÃO CONFORMIDADE	Falta de conservação e manutenção preventiva de unidade.
2	17/06/2023	OBSERVAÇÃO	Transferida da NC-33 do TNC 058/2022

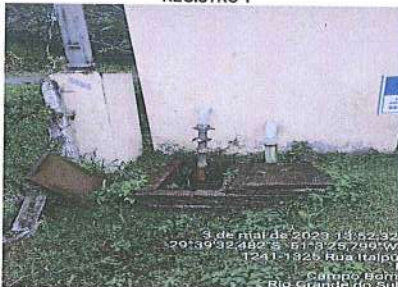
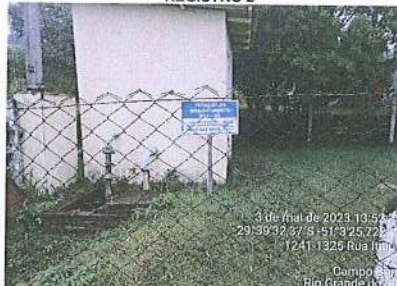
NC	CÓDIGO DA NC	UNIDADE	EAT-5
9	2.7	CONSTATAÇÃO	Tampa da caixa de manobras quebrada
GRUPO	PRAZO	NÃO CONFORMIDADE	Falta de conservação e manutenção preventiva de unidade.
2	17/06/2023	OBSERVAÇÃO	Transferida da NC-41 do TNC 058/2022

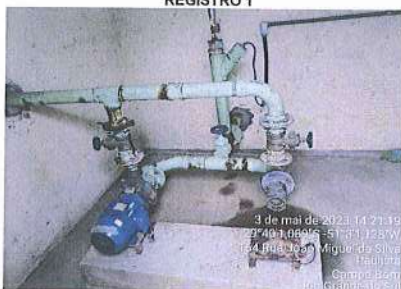
REGISTRO 1

NC	CÓDIGO DA NC	UNIDADE	EAT-6 Flauth
10	6.8	CONSTATAÇÃO	Ausência de bomba reserva
GRUPO	PRAZO	NÃO CONFORMIDADE	Ausência de bomba reserva devidamente instalada para acionamento imediato.
2	17/06/2023	OBSERVAÇÃO	Transferida da NC-44 do TNC 058/2022

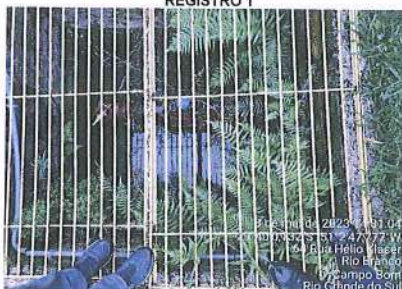
REGISTRO 1

NC	CÓDIGO DA NC	UNIDADE	EAT-18
13	2.1	CONSTATAÇÃO	Acúmulo de água na caixa de manobras
GRUPO	PRAZO	NÃO CONFORMIDADE	Drenagem da estrutura inadequada.
2	17/06/2023	OBSERVAÇÃO	Transferida da NC-55 do TNC 058/2022

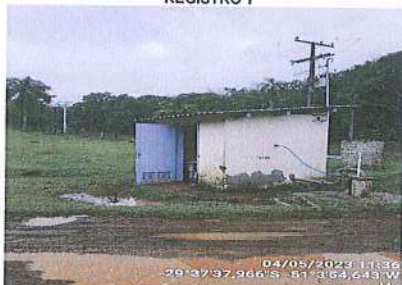
REGISTRO 1

NC	CÓDIGO DA NC	UNIDADE	TSC
17	1.1	CONSTATAÇÃO	Poço Bonamigo Unidade sem placa nem portão
<b>GRUPO</b>	<b>PRAZO</b>	<b>NÃO CONFORMIDADE</b>	Não isolar a área dando condição ao acesso de pessoas não-autorizadas e sem garantir bom estado de limpeza do local.
2	17/06/2023	OBSERVAÇÃO	Transferida da NC-61 do TNC 058/2022

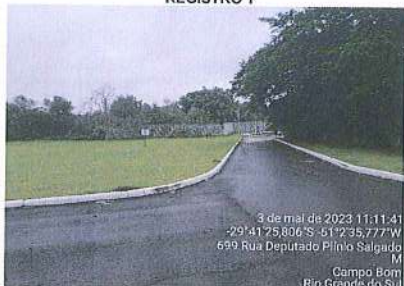
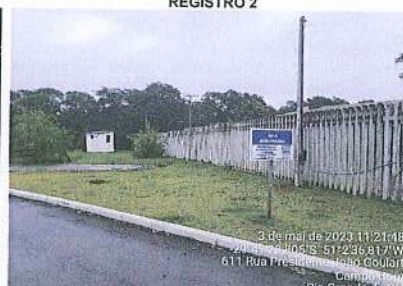
NC	CÓDIGO DA NC	UNIDADE	CAP 01
19	1.1	CONSTATAÇÃO	Unidade sem placa de identificação.
<b>GRUPO</b>	<b>PRAZO</b>	<b>NÃO CONFORMIDADE</b>	Inexistência de placa de identificação da área da captação.
2	365 dias	OBSERVAÇÃO

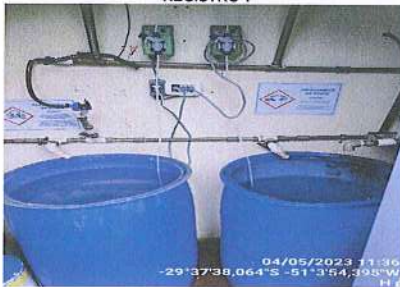
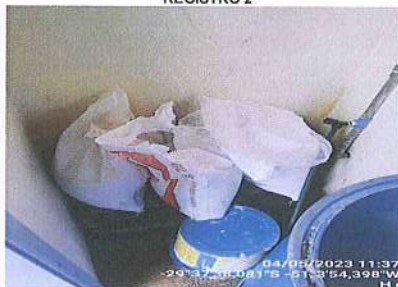
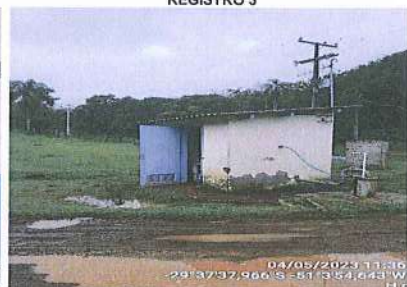
NC	CÓDIGO DA NC	UNIDADE	Poço Bonamigo
22	1.9	CONSTATAÇÃO	Produtos químicos expostos, sujeitos à contaminação.
GRUPO	PRAZO	NÃO CONFORMIDADE	Armazenamento inadequado de produtos químicos.
2	90 dias	OBSERVAÇÃO

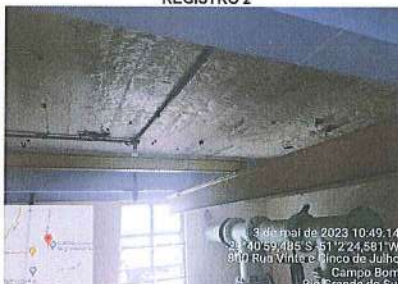
REGISTRO 2

NC	CÓDIGO DA NC	UNIDADE	EBA 02
24	2.8	CONSTATAÇÃO	Teto e paredes com infiltração e queda de reboco.
GRUPO	PRAZO	NÃO CONFORMIDADE	Falta de conservação e manutenção preventiva de unidade.
2	180 dias	OBSERVAÇÃO

Área	Código da NC	Condição	Conforme?			Observação
			SIM	NÃO	Não se aplica	
2. EBA	2.1	Existe placa de identificação da área da EBA?	X			
	2.2	A área da EBA está cercada adequadamente?	X			
	2.3	Existe bomba reserva, a ser instalada imediatamente, quando houver pane na principal?	X			
	2.4	Equipamentos estão isentos de vazamentos aparentes de água?		X		Vazamento na saída das bombas. (NC23)
	2.5	Drenagens da área de bombeamento estão adequadas?	X			
	2.6	Os equipamentos estão em condições de manutenção mecânica ou elétrica adequadas?	X			
	2.7	A área está com suas estruturas dentro de condições de segurança operacional adequadas?	X			
	2.8	O local apresenta bom estado de limpeza, conservação e organização?		X		Teto e paredes com infiltração e queda de reboco. (NC24)

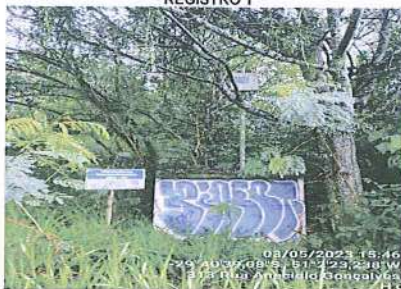
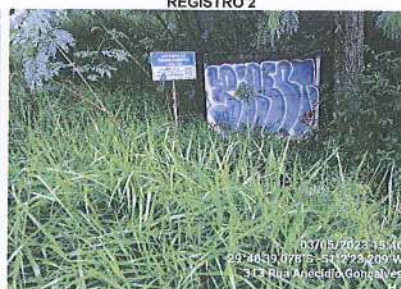
NC	CÓDIGO DA NC	UNIDADE	EBA 03
25	2.8	CONSTATAÇÃO	Necessidade de limpeza no terreno. Vegetação alta.
<b>GRUPO</b>	<b>PRAZO</b>	<b>NÃO CONFORMIDADE</b>	Falta de conservação e manutenção preventiva de unidade.
2	180 dias	OBSERVAÇÃO

Área	Código da NC	Condição	Conforme?			Observação
			SIM	NÃO	Não se aplica	
2. EBA	2.1	Existe placa de identificação da área da EBA?	X			
	2.2	A área da EBA está cercada adequadamente?	X			
	2.3	Existe bomba reserva, a ser instalada imediatamente, quando houver pane na principal?	X			
	2.4	Equipamentos estão isentos de vazamentos aparentes de água?	X			
	2.5	Drenagens da área de bombeamento estão adequadas?	X			
	2.6	Os equipamentos estão em condições de manutenção mecânica ou elétrica adequadas?	X			
	2.7	A área está com suas estruturas dentro de condições de segurança operacional adequadas?	X			
	2.8	O local apresenta bom estado de limpeza, conservação e organização?		X		Necessidade de limpeza no terreno. Vegetação alta. (NC25)

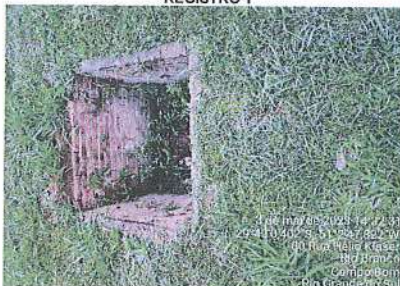
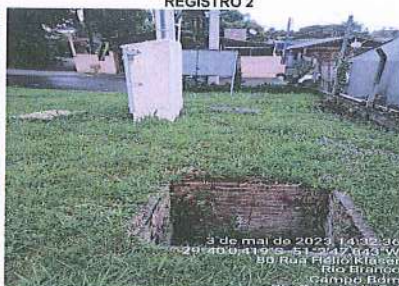
NC	CÓDIGO DA NC	UNIDADE	EBA 18
28	2.7	CONSTATAÇÃO	Falta grelha em caixa de manobra.
GRUPO	PRAZO	NÃO CONFORMIDADE	Não proporcionar a segurança das edificações e dos operadores.
2	365 dias	OBSERVAÇÃO

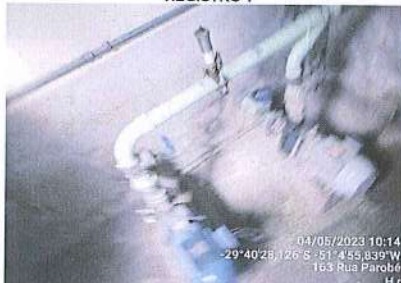
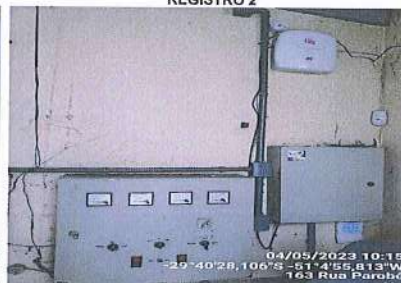
NC	CÓDIGO DA NC	UNIDADE	EBA Ipiranga
29	2.1	CONSTATAÇÃO	Unidade sem placa de identificação.
GRUPO	PRAZO	NÃO CONFORMIDADE	Inexistência de placa de identificação da área da EBA.
2	365 dias	OBSERVAÇÃO

Área	Código da NC	Condição	Conforme?			Observação
			SIM	NÃO	Não se aplica	
2. EBA	2.1	Existe placa de identificação da área da EBA?		X		Unidade sem placa de identificação. (NC29)
	2.2	A área da EBA está cercada adequadamente?	X			
	2.3	Existe bomba reserva, a ser instalada imediatamente, quando houver pane na principal?	X			
	2.4	Equipamentos estão isentos de vazamentos aparentes de água?	X			
	2.5	Drenagens da área de bombeamento estão adequadas?	X			
	2.6	Os equipamentos estão em condições de manutenção mecânica ou elétrica adequadas?	X			
	2.7	A área está com suas estruturas dentro de condições de segurança operacional adequadas?	X			
	2.8	O local apresenta bom estado de limpeza, conservação e organização?	X

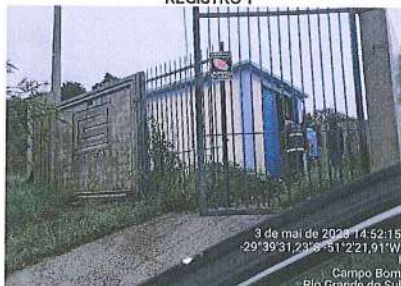
REGISTRO 1

NC	CÓDIGO DA NC	UNIDADE	EBA sem ident. 1 (Garten Platz - Parque Residencial) Lat. 29°39'30.86\"S Long. 51°2'21.99\"O
30	2.1	CONSTATAÇÃO	Unidade sem placa de identificação.
GRUPO	PRAZO	NÃO CONFORMIDADE	Inexistência de placa de identificação da área da EBA.
2	365 dias	OBSERVAÇÃO

Área	Código da NC	Condição	Conforme?			Observação
			SIM	NÃO	Não se aplica	
2. EBA	2.1	Existe placa de identificação da área da EBA?		X		Unidade sem placa de identificação. (NC30)
	2.2	A área da EBA está cercada adequadamente?	X			
	2.3	Existe bomba reserva, a ser instalada imediatamente, quando houver pane na principal?	X			
	2.4	Equipamentos estão isentos de vazamentos aparentes de água?	X			
	2.5	Drenagens da área de bombeamento estão adequadas?	X			
	2.6	Os equipamentos estão em condições de manutenção mecânica ou elétrica adequadas?	X			
	2.7	A área está com suas estruturas dentro de condições de segurança operacional adequadas?	X			
	2.8	O local apresenta bom estado de limpeza, conservação e organização?		X		Necessidade de limpeza no terreno. Vegetação alta. (NC31)

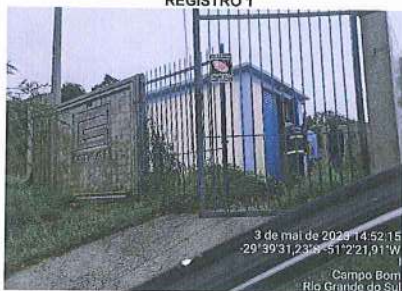
REGISTRO 1

NC	CÓDIGO DA NC	UNIDADE	EBA sem ident. 1 (Garten Platz - Parque Residencial) Lat. 29°39'30.86"S Long. 51° 2'21.99"O
31	2.8	CONSTATAÇÃO	Necessidade de limpeza no terreno. Vegetação alta.
<b>GRUPO</b>	<b>PRAZO</b>	<b>NÃO CONFORMIDADE</b>	Falta de conservação e manutenção preventiva de unidade.
2	180 dias	OBSERVAÇÃO

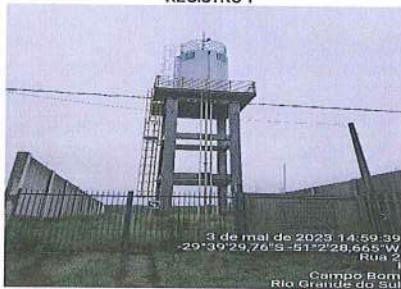
REGISTRO 1

NC	CÓDIGO DA NC	UNIDADE	Reservatório sem ident. 1 (Garten Platz - Parque Residencial) Lat. 29°39'29.48"S Long. 51° 2'29.48"O
34	6.1	CONSTATAÇÃO	Unidade sem placa de identificação.
GRUPO	PRAZO	NÃO CONFORMIDADE	Inexistência de placa de identificação da área da EBA.
2	365 dias	OBSERVAÇÃO

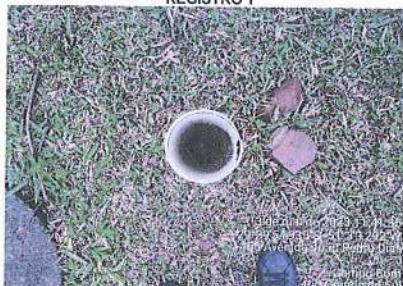
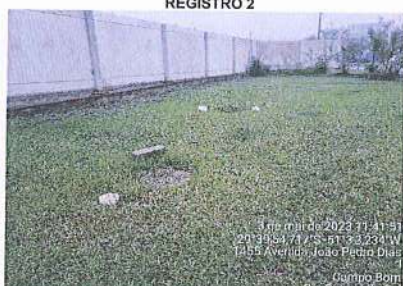
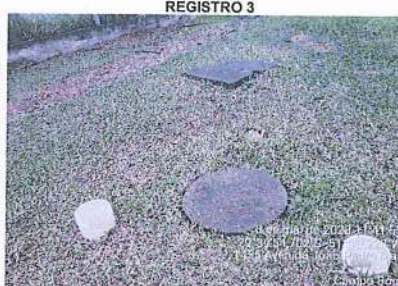
NC	CÓDIGO DA NC	UNIDADE	ETE Fauth
40	5.19	CONSTATAÇÃO	Falta tampa em aberturas de inspeção em Tanque Séptico.
GRUPO	PRAZO	NÃO CONFORMIDADE	Falta de conservação e manutenção preventiva de unidade.
2	365 dias	OBSERVAÇÃO

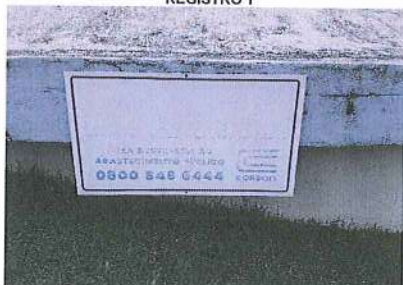
REGISTRO 1

NC	CÓDIGO DA NC	UNIDADE	R01A
41	6.1	CONSTATAÇÃO	Placa de identificação apagada.
GRUPO	PRAZO	NÃO CONFORMIDADE	Inexistência de placa de identificação da área da EBA.
2	365 dias	OBSERVAÇÃO

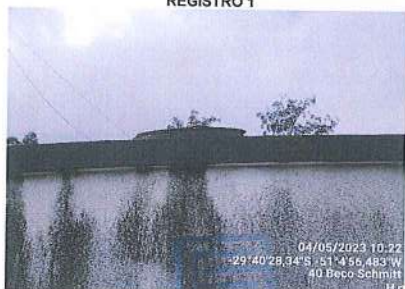
REGISTRO 1

NC	CÓDIGO DA NC	UNIDADE	R03
43	6.4	CONSTATAÇÃO	Abertura na tampa de inspeção.
<b>GRUPO</b>	<b>PRAZO</b>	<b>NÃO CONFORMIDADE</b>	Ausência de abertura de inspeção fechada com tampa inteira dotada de dispositivo e travamento.
2	180 dias	OBSERVAÇÃO

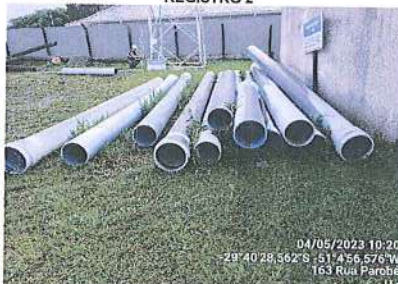
REGISTRO 2

NC	CÓDIGO DA NC	UNIDADE	R03
44	6.12	CONSTATAÇÃO	Necessidade de limpeza na caixa de manobras. Vegetação alta.
<b>GRUPO</b>	<b>PRAZO</b>	<b>NÃO CONFORMIDADE</b>	Falta de conservação e manutenção preventiva de unidade.
2	180 dias	OBSERVAÇÃO

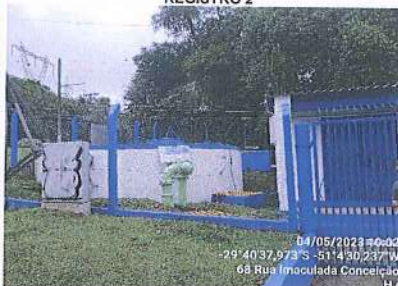
REGISTRO 2

NC	CÓDIGO DA NC	UNIDADE	R05
46	6.3	CONSTATAÇÃO	Vazamento aparente na caixa de manobras.
GRUPO	PRAZO	NÃO CONFORMIDADE	Perda de água e/ou não executar redução de perdas.
2	365 dias	OBSERVAÇÃO

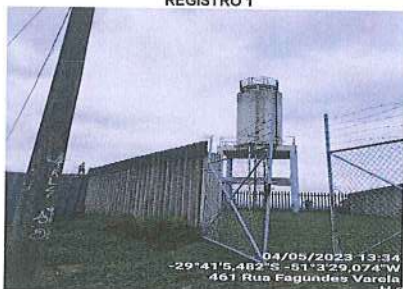
REGISTRO 1

NC	CÓDIGO DA NC	UNIDADE	R06
48	6.1	CONSTATAÇÃO	Unidade sem placa de identificação.
GRUPO	PRAZO	NÃO CONFORMIDADE	Inexistência de placa de identificação do reservatório.
2	365 dias	OBSERVAÇÃO

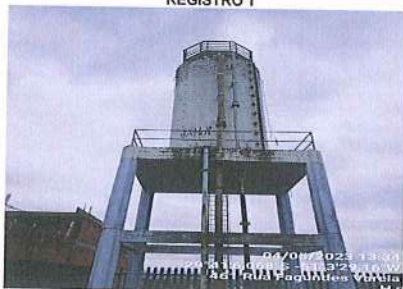
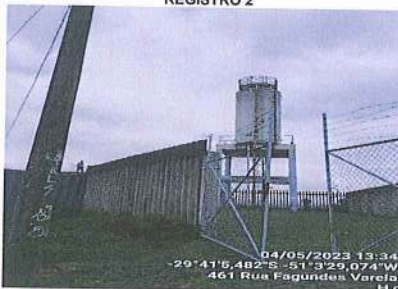
NC	CÓDIGO DA NC	UNIDADE	R06
49	6.8	CONSTATAÇÃO	Não há pára-raio e luz de sinalização.
GRUPO	PRAZO	NÃO CONFORMIDADE	Não existe no topo do reservatório pára-raios e/ou luz de sinalização de obstáculo elevado.
2	365 dias	OBSERVAÇÃO

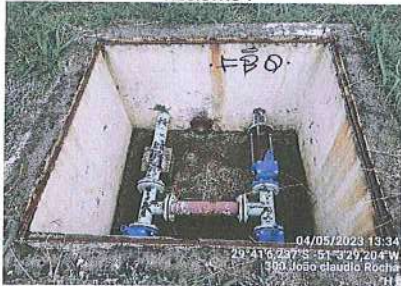
REGISTRO 1

NC	CÓDIGO DA NC	UNIDADE	R06
52	6.11	CONSTATAÇÃO	Ausência de grelha sobre câmaras de registros de manobra.
GRUPO	PRAZO	NÃO CONFORMIDADE	Não proporcionar a segurança das edificações e dos operadores.
2	365 dias	OBSERVAÇÃO

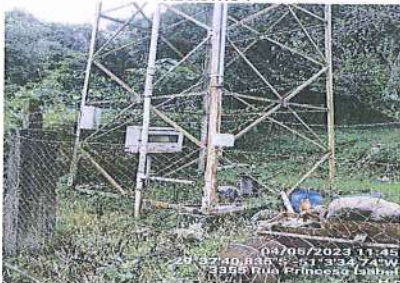
REGISTRO 1

NC	CÓDIGO DA NC	UNIDADE	R09
53	6.1	CONSTATAÇÃO	Unidade sem placa de identificação.
GRUPO	PRAZO	NÃO CONFORMIDADE	Inexistência de placa de identificação do reservatório.
2	365 dias	OBSERVAÇÃO

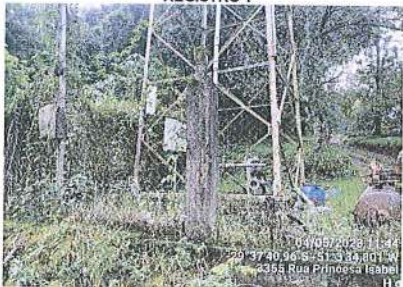
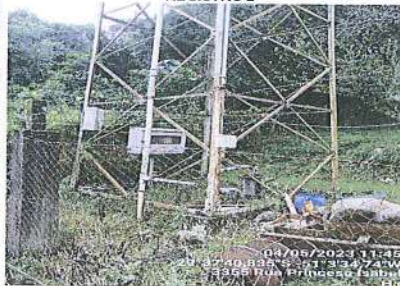
NC	CÓDIGO DA NC	UNIDADE	R09
54	6.12	CONSTATAÇÃO	Necessidade de limpeza no terreno. Vegetação alta.
GRUPO	PRAZO	NÃO CONFORMIDADE	Falta de conservação e manutenção preventiva de unidade.
2	180 dias	OBSERVAÇÃO

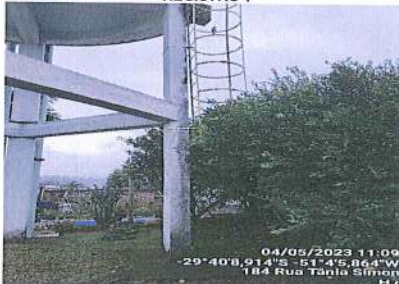
REGISTRO 1

NC	CÓDIGO DA NC	UNIDADE	R10
56	6.12	CONSTATAÇÃO	Galhos da árvore impedindo acesso à escada.
<b>GRUPO</b>	<b>PRAZO</b>	<b>NÃO CONFORMIDADE</b>	Falta de conservação e manutenção preventiva de unidade.
2	180 dias	OBSERVAÇÃO

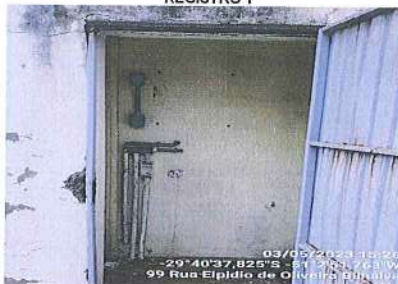
REGISTRO 1

NC	CÓDIGO DA NC	UNIDADE	R16
57	6.10	CONSTATAÇÃO	Instalação elétrica inexistente ou em condições inadequadas.
<b>GRUPO</b>	<b>PRAZO</b>	<b>NÃO CONFORMIDADE</b>	Falta de conservação e manutenção preventiva de unidade.
2	180 dias	OBSERVAÇÃO

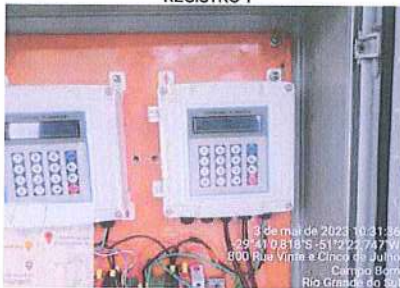
REGISTRO 1

NC	CÓDIGO DA NC	UNIDADE	Macromedidor da ETA-AB1-DN 400
61	1.1	CONSTATAÇÃO	Não está operando.
GRUPO	PRAZO	NÃO CONFORMIDADE	Não realizar o controle da vazão na rede de distribuição de água.
2	365 dias	OBSERVAÇÃO
