REGULAÇÃO RELATÓRIO TÉCNICO DE FISCALIZAÇÃO N. 078-P/2023 – RTF

Fiscalização Regular no Sistema de
Abastecimento de Água e Sistema de
Esgotamento Sanitário de Sapiranga/RS.

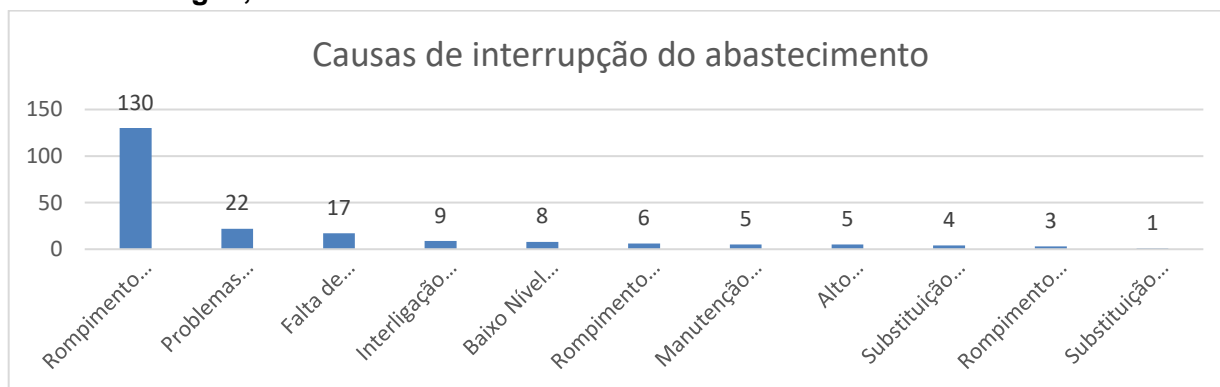
.3.2 estatísticas das causas das falhas operacionais registradas em cada sistema de abastecimento de água, nos últimos 24 meses.

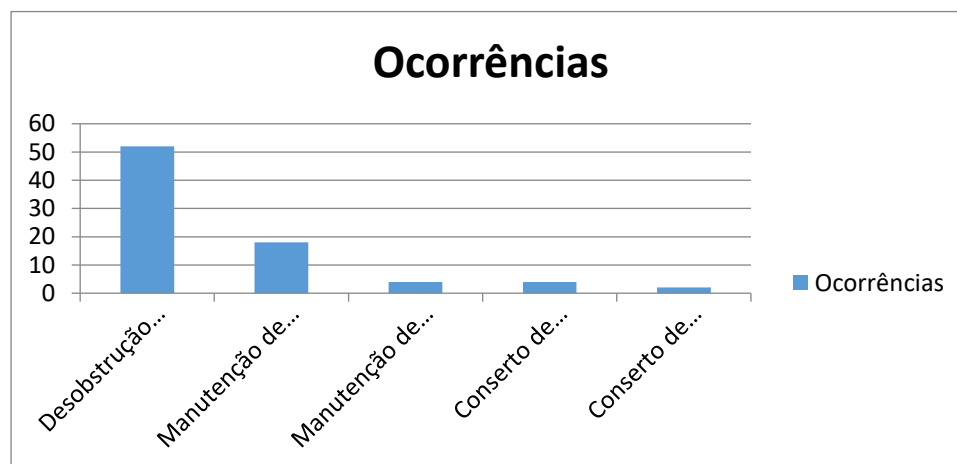
Ocorrências em redes de esgoto nos últimos 24 meses

5.1.5 Estatísticas das causas das falhas operacionais registradas em cada sistema de esgoto sanitário, nos últimos 24 meses
