## REGULAÇÃO RELATÓRIO TÉCNICO DE FISCALIZAÇÃO N. 152/2022 – RTF

Fiscalização nos Sistemas de  
Abastecimento de Água e Esgotamento  
Sanitário de Ivoti/RS.

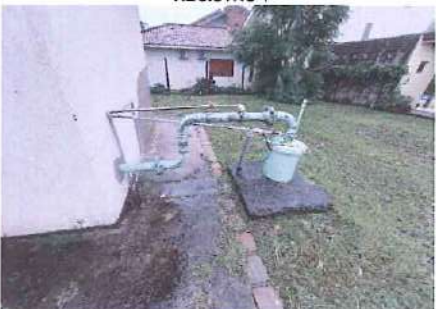
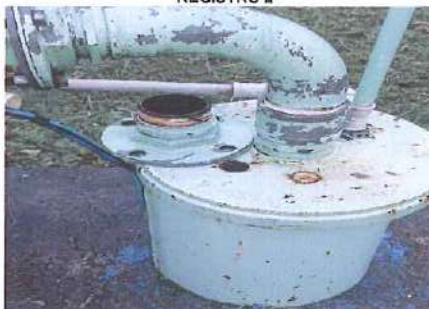
NC	CÓDIGO DA NC	UNIDADE	Captação - CSB 23
6	1.9	CONSTATAÇÃO	As aberturas na estrutura do poço estavam sem as tampas.
GRUPO	PRAZO	NÃO CONFORMIDADE	Falta de conservação e manutenção preventiva da unidade.
2	365 dias	OBSERVAÇÃO	-

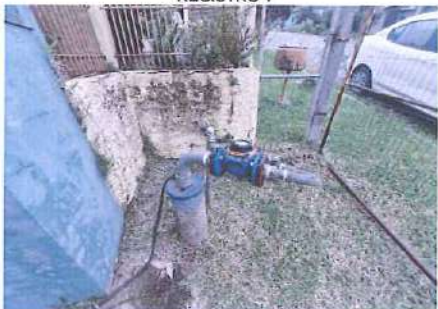
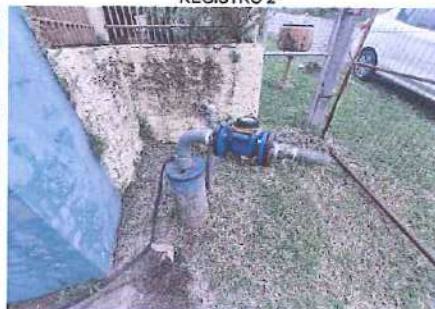
NC	CÓDIGO DA NC	UNIDADE	Captação - CSB 41
9	1.9	CONSTATAÇÃO	As aberturas na estrutura do poço estavam sem as tampas.
GRUPO	PRAZO	NAO CONFORMIDADE	Falta de conservação e manutenção preventiva da unidade.
2	365 dias	OBSERVAÇÃO	-

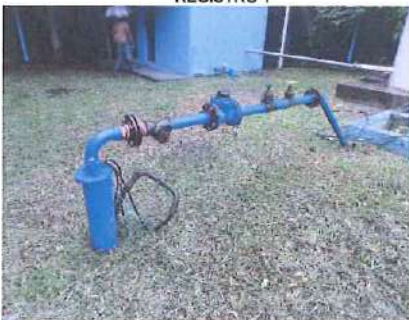
NC	CÓDIGO DA NC	UNIDADE	Captação - CSB 51
11	1.11	CONSTATAÇÃO	A laje do poço não está posicionada adequadamente na estrutura do poço.
GRUPO	PRAZO	NÃO CONFORMIDADE	A tampa do poço não protege de contaminações superficiais. O poço não possui laje sanitárias com dimensões conforme a norma técnica.
2	180 dias	OBSERVAÇÃO	-

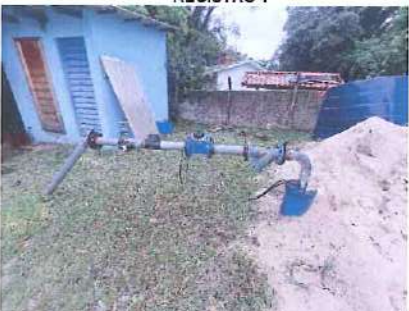
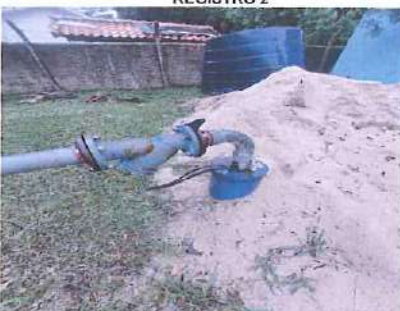
NC	CÓDIGO DA NC	UNIDADE	Captação - CSB 52
12	1.11	CONSTATAÇÃO	Material armazenado sobre a laje do poço.
GRUPO	PRAZO	NÃO CONFORMIDADE	A tampa do poço não protege de contaminações superficiais.
2	180 dias	OBSERVAÇÃO	-

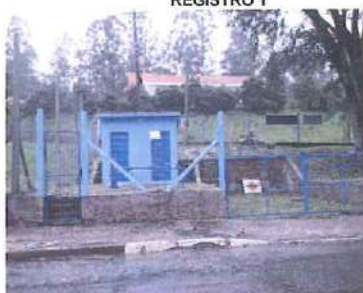
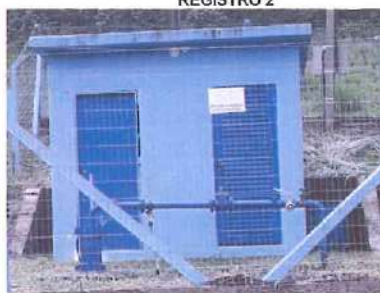
NC	CÓDIGO DA NC	UNIDADE	Captação - CSB 55
13	1.1	CONSTATAÇÃO	A captação estava sem placa de identificação.
GRUPO	PRAZO	NÃO CONFORMIDADE	Inexistência de placa de identificação na área de captação.
2	365 dias	OBSERVAÇÃO	-

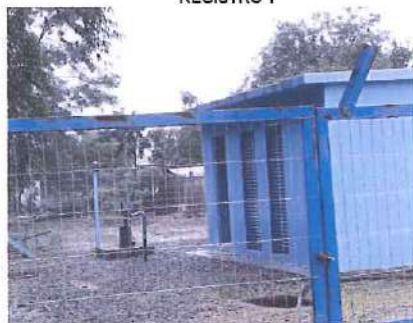
NC	CÓDIGO DA NC	UNIDADE	Captação - CSB 56
14	1.1	CONSTATAÇÃO	A captação estava sem placa de identificação.
GRUPO	PRAZO	NÃO CONFORMIDADE	Inexistência de placa de identificação na área de captação.
2	365 dias	OBSERVAÇÃO	-

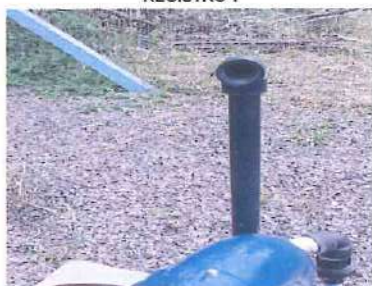
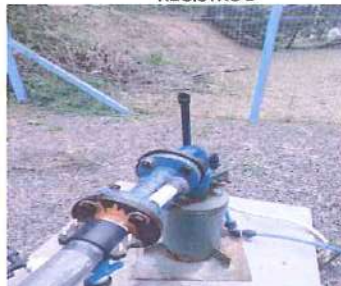
NC	CÓDIGO DA NC	UNIDADE	Captação - CSB 56
15	1.9	CONSTATAÇÃO	As aberturas na estrutura do poço estavam sem as tampas.
GRUPO	PRAZO	NAO CONFORMIDADE	Falta de conservação e manutenção preventiva da unidade.
2	365 dias	OBSERVAÇÃO	-

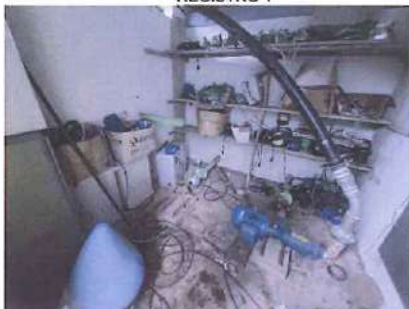
NC	CÓDIGO DA NC	UNIDADE	EBA - 4º Recalque
18	2.8	CONSTATAÇÃO	Os materiais presentes na casa de bomba estavam desorganizados.
GRUPO	PRAZO	NÃO CONFORMIDADE	Não isolar a área dando condição ao acesso de pessoas não-autorizadas e sem garantir bom estado de limpeza do local.
2	365 dias	OBSERVAÇÃO	-

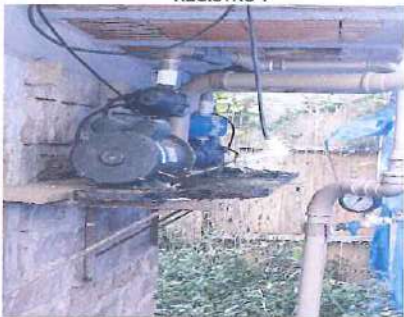
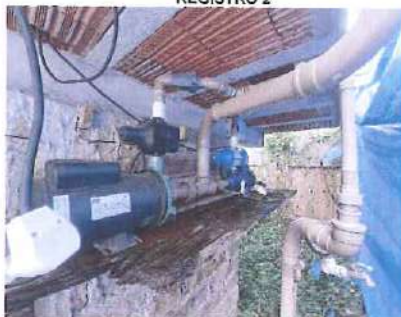
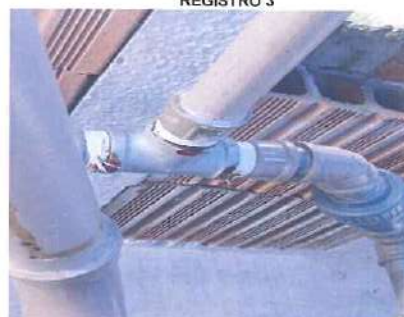
NC	CÓDIGO DA NC	UNIDADE	EBA - Recalque 43
20	2.4	CONSTATAÇÃO	Verificou-se a presença de vazamento nas juntas da bomba.
GRUPO	PRAZO	NÃO CONFORMIDADE	Perda de água e/ou não executar redução de perdas.
2	365 dias	OBSERVAÇÃO	-

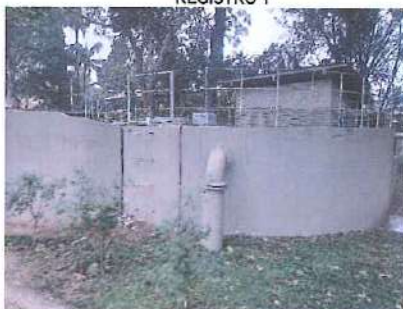
NC	CÓDIGO DA NC	UNIDADE	R1 (2º Recalque)
21	6.1	CONSTATAÇÃO	O reservatório não possuía nenhum tipo de identificação.
GRUPO	PRAZO	NÃO CONFORMIDADE	Inexistência de placa de identificação do reservatório.
2	365 dias	OBSERVAÇÃO	-

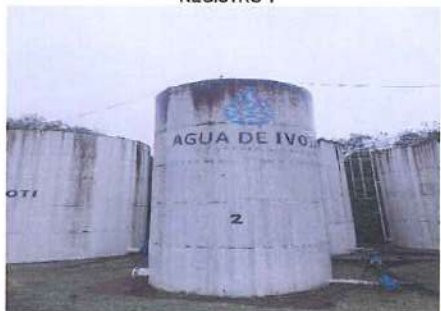
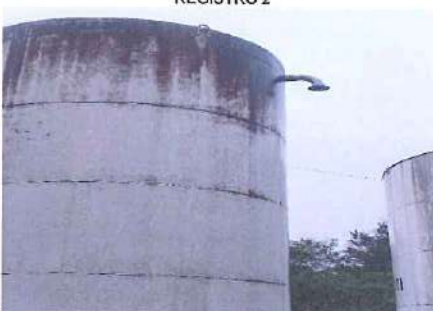
NC	CÓDIGO DA NC	UNIDADE	R4 (CBS 52) (2)
24	6.5	CONSTATAÇÃO	Ausência de tela de proteção no extravasor.
<b>GRUPO</b>	<b>PRAZO</b>	<b>NÃO CONFORMIDADE</b>	Ausência de tubulação de ventilação protegidas com tela e com cobertura que impeça a entrada de água de chuva e limite a entrada de poeira.
2	90 dias	OBSERVAÇÃO	-

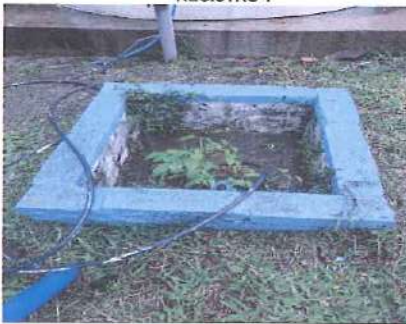
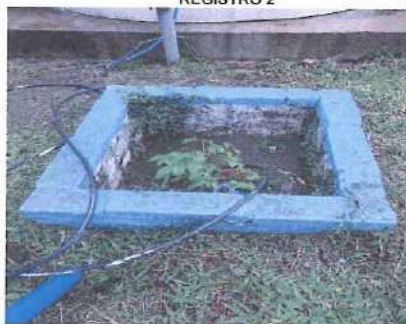
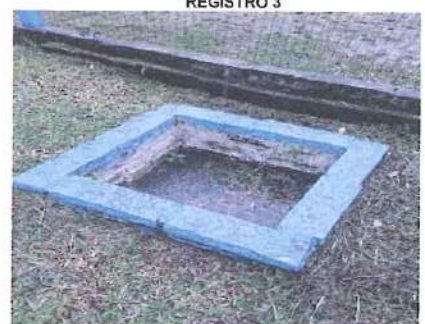
NC	CÓDIGO DA NC	UNIDADE	R5 (CSB 51)
26	6.11	CONSTATAÇÃO	Ausência de grelhas nas câmaras de manobra e presença de fiação no interior dessas.
<b>GRUPO</b>	<b>PRAZO</b>	<b>NÃO CONFORMIDADE</b>	Não proporcionar a segurança das edificações e dos operadores
2	365 dias	OBSERVAÇÃO	-

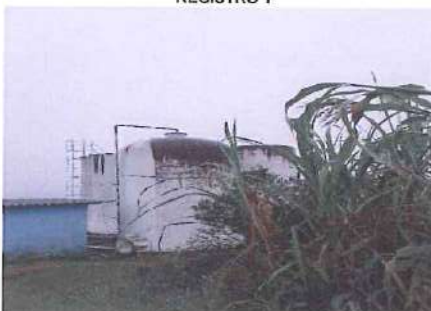
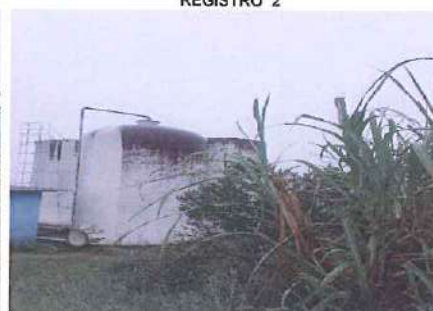
NC	CÓDIGO DA NC	UNIDADE	R6 (Dois Irmãos)
27	1.2	CONSTATAÇÃO	Os reservatórios não possuem cercamento.
<b>GRUPO</b>	<b>PRAZO</b>	<b>NÃO CONFORMIDADE</b>	Não isolar a área dando condição ao acesso de pessoas não-autorizadas e sem garantir bom estado de limpeza do local.
2	365 dias	OBSERVAÇÃO	-

6.2	A área do reservatório está cercada adequadamente?		X		Os reservatórios não estava cercados.
	6.3	Equipamentos e estruturas estão isentos de vazamentos aparentes de água?	X

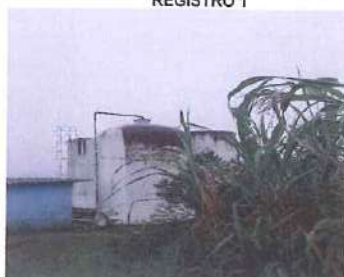
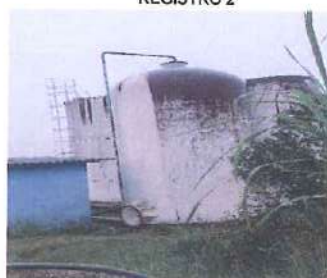
NC	CÓDIGO DA NC	UNIDADE	R6 (Dois Irmãos)
28	6.1	CONSTATAÇÃO	O reservatório não possuía nenhum tipo de identificação.
GRUPO	PRAZO	NÃO CONFORMIDADE	Inexistência de placa de identificação do reservatório.
2	365 dias	OBSERVAÇÃO	-

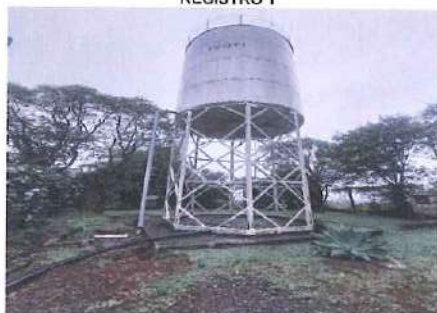
NC	CÓDIGO DA NC	UNIDADE	R8 (Colina Verde)
29	6.1	CONSTATAÇÃO	O reservatório não possuía nenhum tipo de identificação.
GRUPO	PRAZO	NÃO CONFORMIDADE	Inexistência de placa de identificação do reservatório.
2	365 dias	OBSERVAÇÃO	-

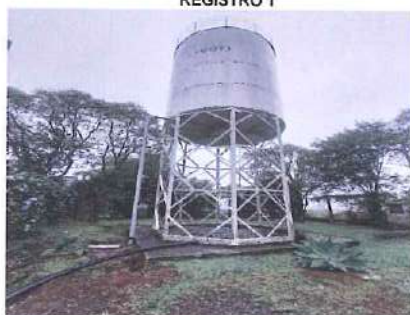
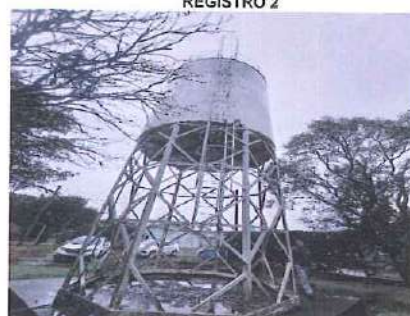
NC	CÓDIGO DA NC	UNIDADE	R8 (Colina Verde)
30	1.2	CONSTATAÇÃO	O reservatório não possuía cercamento.
GRUPO	PRAZO	NAO CONFORMIDADE	Não isolar a área dando condição ao acesso de pessoas não-autorizadas e sem garantir bom estado de limpeza do local.
2	365 dias	OBSERVAÇÃO	-

6.2	A área do reservatório está cercada adequadamente?		X		O reservatório não estava cercado.
	6.3	Equipamentos e estruturas estão isentos de vazamentos aparentes de água?	X

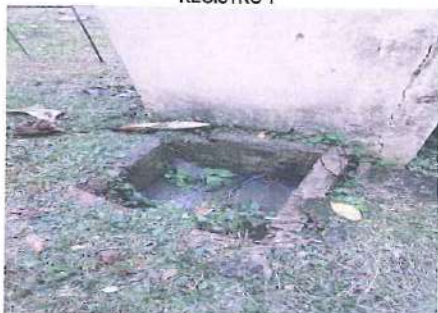
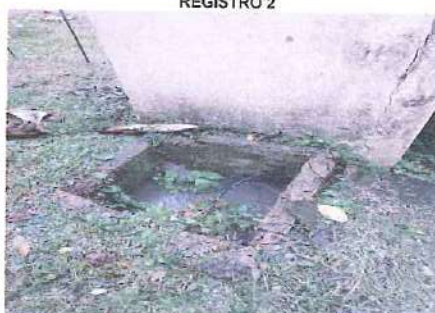
NC	CÓDIGO DA NC	UNIDADE	R9 (4° Recalque)
33	6.11	CONSTATAÇÃO	Ausência de grelhas nas câmaras de manobra e presença de fiação no interior dessas.
<b>GRUPO</b>	<b>PRAZO</b>	<b>NÃO CONFORMIDADE</b>	Não proporcionar a segurança das edificações e dos operadores
2	365 dias	OBSERVAÇÃO	-

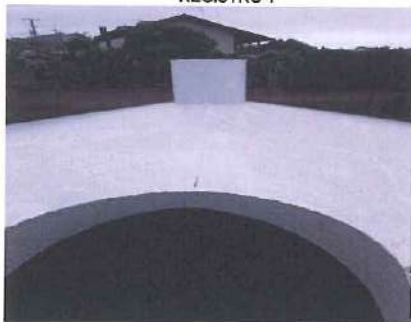
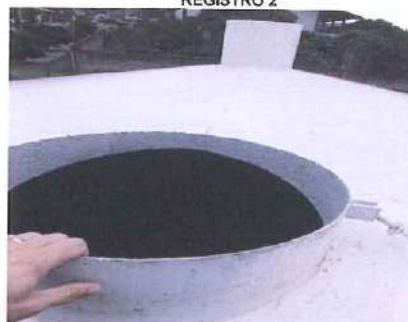
NC	CÓDIGO DA NC	UNIDADE	R11B (Recalque 41)
35	6.12	CONSTATAÇÃO	Não havia tampa sobre a abertura de inspeção.
<b>GRUPO</b>	<b>PRAZO</b>	<b>NÃO CONFORMIDADE</b>	Ausência de abertura de inspeção fechada com tampa inteiriça dotada de dispositivo e travamento.
2	180 dias	OBSERVAÇÃO	-

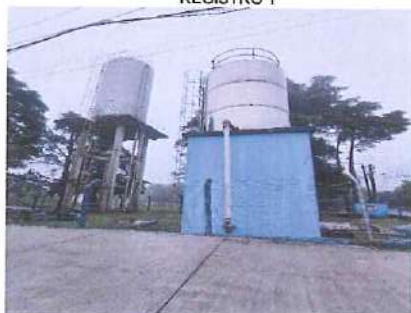
REGISTRO 1

NC	CÓDIGO DA NC	UNIDADE	R13 (Bicicross)
36	6.1	CONSTATAÇÃO	O reservatório não possuía nenhum tipo de identificação.
<b>GRUPO</b>	<b>PRAZO</b>	<b>NÃO CONFORMIDADE</b>	Inexistência de placa de identificação do reservatório.
2	365 dias	OBSERVAÇÃO	-

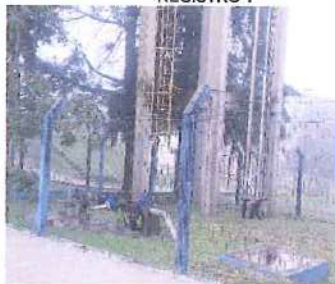
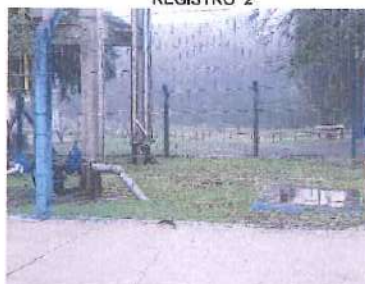
NC	CÓDIGO DA NC	UNIDADE	R13 (Bicicross)
37	6.11	CONSTATAÇÃO	Ausência de grelhas nas câmaras de manobra e presença de fiação no interior dessas.
GRUPO	PRAZO	NÃO CONFORMIDADE	Não proporcionar a segurança das edificações e dos operadores
2	365 dias	OBSERVAÇÃO	-

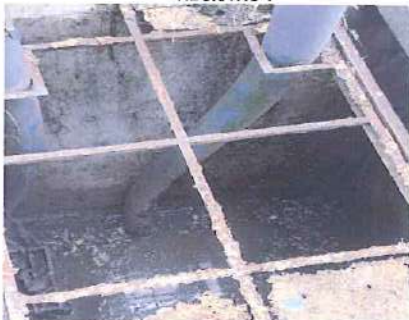
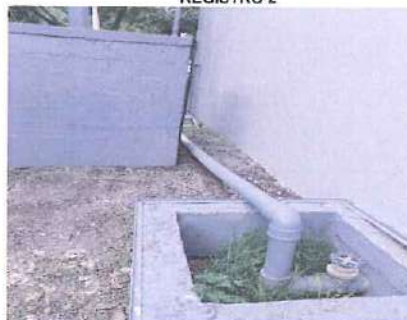
NC	CÓDIGO DA NC	UNIDADE	ETE CAROLINA
38	5.18	CONSTATAÇÃO	Ausência de grelhas nas câmaras de manobra e tampa danificada.
GRUPO	PRAZO	NÃO CONFORMIDADE	Não proporcionar a segurança das edificações e dos operadores
2	365 dias	OBSERVAÇÃO	-

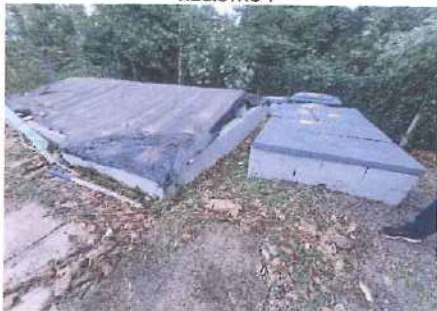
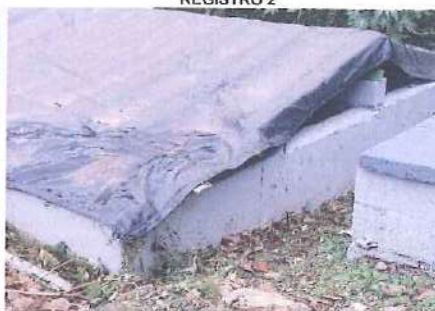
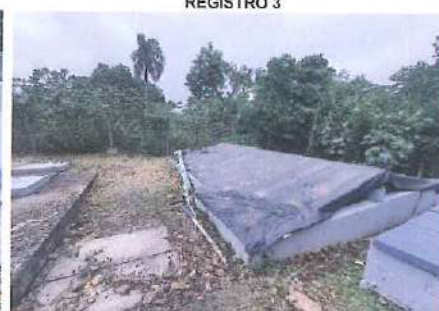
NC	CÓDIGO DA NC	UNIDADE	ETE VIVALAR
40	5.1	CONSTATAÇÃO	A estrutura de cobertura do tratamento da ETE não proporciona uma vedação adequada causando a proliferação de insetos vetores.
GRUPO	PRAZO	NÃO CONFORMIDADE	Não proporcionar a segurança das edificações e dos operadores.
2	365 dias	OBSERVAÇÃO	-

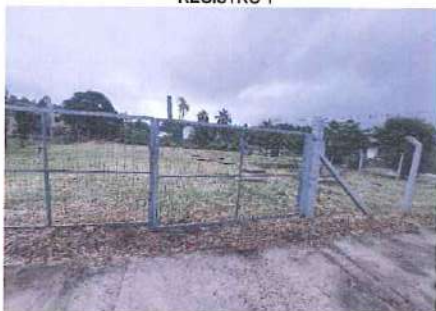
REGISTRO 1

NC	CÓDIGO DA NC	UNIDADE	TANQUE SÉPTICO COLINAS
41	5.1	CONSTATAÇÃO	Não foi enviada a Licença de Operação da ETE.
GRUPO	PRAZO	NÃO CONFORMIDADE	ETE não possui licença de operação ou possui licença de operação vencida.
2	180 dias	OBSERVAÇÃO	-

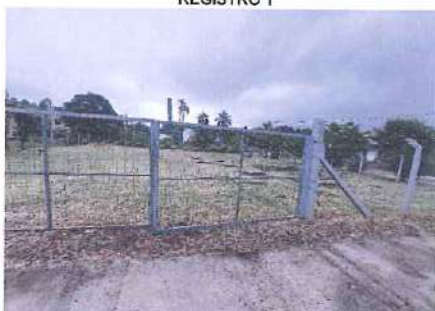
REGISTRO 1

NC	CÓDIGO DA NC	UNIDADE	TANQUE SÉPTICO COLINAS
42	5.1	CONSTATAÇÃO	A ETE não possuía nenhum tipo de identificação.
GRUPO	PRAZO	NÃO CONFORMIDADE	Inexistência de placa de identificação do reservatório.
2	180 dias	OBSERVAÇÃO	-
