REGULAÇÃO RELATÓRIO TÉCNICO DE VISTORIA N. 165/2022 – RTV

**Vistoria de reconhecimento nos Sistemas de
Abastecimento de Água e Esgotamento
Sanitário de Bagé/RS.**

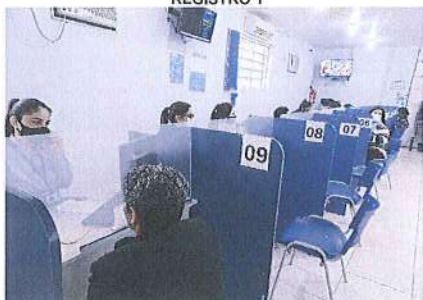
REGISTRO 1

RM	CÓDIGO	UNIDADE	UNIDADE COMERCIAL
1	-	RECOMENDAÇÃO	Na área comercial deve estar disponível em local de fácil acesso o código de defesa do consumidor, informações sobre as tarifas em vigor, e se houver o Regulamento dos Serviços de Água e Esgoto.
GRUPO	PRAZO	MELHORIA	-
-	-	OBSERVAÇÃO	-
