REGULAÇÃO RELATÓRIO TÉCNICO DE FISCALIZAÇÃO N. 191-P/2023 – RTF

Fiscalização no Sistema de Abastecimento
de Água e Esgotamento Sanitário de Nova
Santa Rita/RS.

TNC N.: 191-P/2023

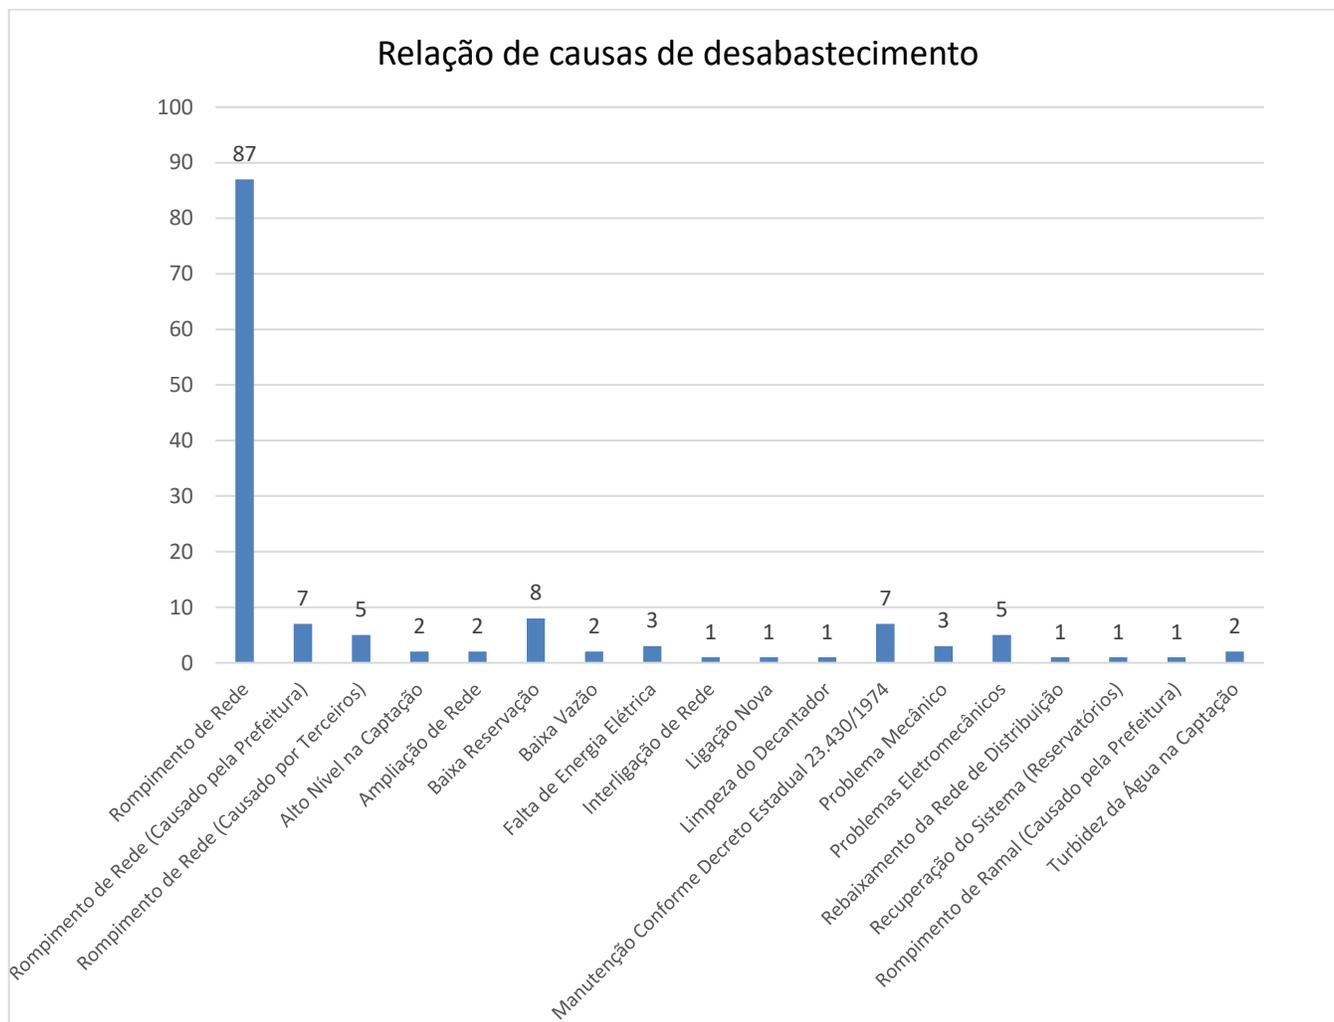
Figura 1 - Gráfico de colunas das Causas de desabastecimento

4.3.2 Estatística das causas das falhas operacionais registradas em cada sistema de abastecimento de água, nos últimos 24 meses.

RELAÇÃO DE CAUSAS DE DESABASTECIMENTO
