REGULAÇÃO - RELATÓRIO TÉCNICO DE VISTORIA N. 214/2022 – RTV

**Vistoria de reconhecimento no
Sistema de Abastecimento de Água e
no Sistema de Esgotamento Sanitário
de Capão da Canoa/RS.**

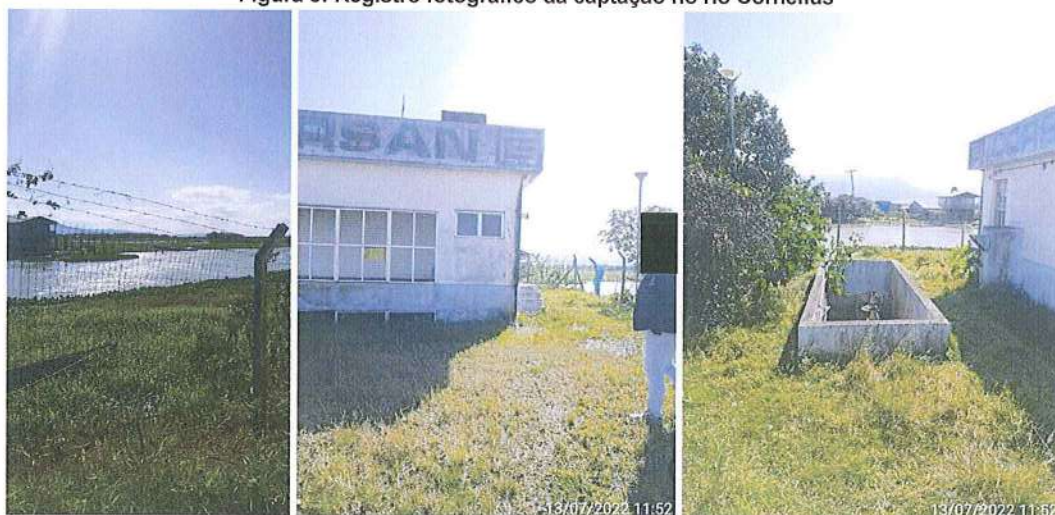
Figura 5: Registro fotográfico da captação no rio Cornelius

A captação de água para o Sistema Curumim-Arroio Teixeira está localizada no rio Cornelius, em Terra de Areia, a qual é responsável pelo abastecimento dos distritos de Curumim e Arroio Teixeira, além de atender os municípios de Terra de Areia e Arroio do Sal. No local, existe uma elevatória de água bruta que recalca a água até a ETA Curumim. A vazão captada é de 160 L.s^{-1} . Há uma variação no tempo de funcionamento diário de acordo com a época do ano, sendo de 4 h na baixa temporada e de 23 h na alta temporada. A figura 5 apresenta o registro fotográfico da captação no rio Cornelius.

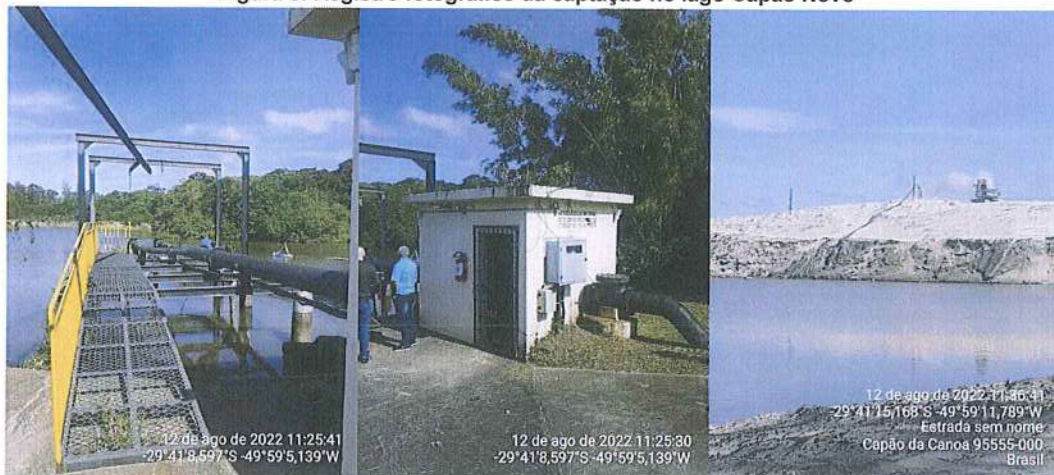
Figura 6: Registro fotográfico da captação no lago Capão Novo

A captação de água para o Sistema Capão Novo está localizada no lago Capão Novo, situado no loteamento Capão Novo, é responsável somente pelo abastecimento do referido loteamento. O lago Capão Novo foi construído artificialmente para suprir a demanda de água bruta do sistema. A vazão de captação na baixa temporada é de $17,5 \text{ L.s}^{-1}$, enquanto na alta temporada trabalha com médias de $37,5 \text{ L.s}^{-1}$. A captação ocorre por meio de tomada direta, com um grupo motobomba (GMB) flutuante e dois submersíveis. Há também um GMB estacionário, o qual funciona como reserva. De acordo com o período do ano, o período de funcionamento diário da captação varia de 6 a 24 horas. O recalque de água bruta é realizado através de uma adutora de PVC DEFOFO com diâmetro nominal de 300 mm e comprimento de 500 m. Há, ainda, uma adutora reserva com as mesmas dimensões, porém de fibrocimento. Destaca-se que, quando da realização da vistoria, estavam sendo realizadas obras de dragagem e desassoreamento do lago. A figura 6 apresenta o registro fotográfico da captação de Capão Novo.

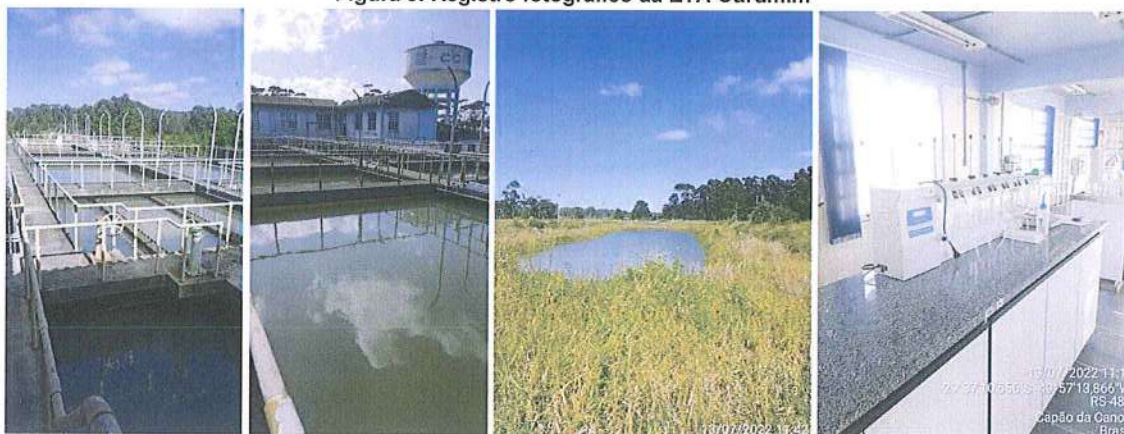
Figura 8: Registro fotográfico da ETA Curumim

A ETA Curumim conta com laboratório onde são realizadas análises diárias de pH, turbidez, cor, cloro, flúor, alcalinidade, além de análises bacteriológicas. A figura 8 apresenta o registro fotográfico da unidade.

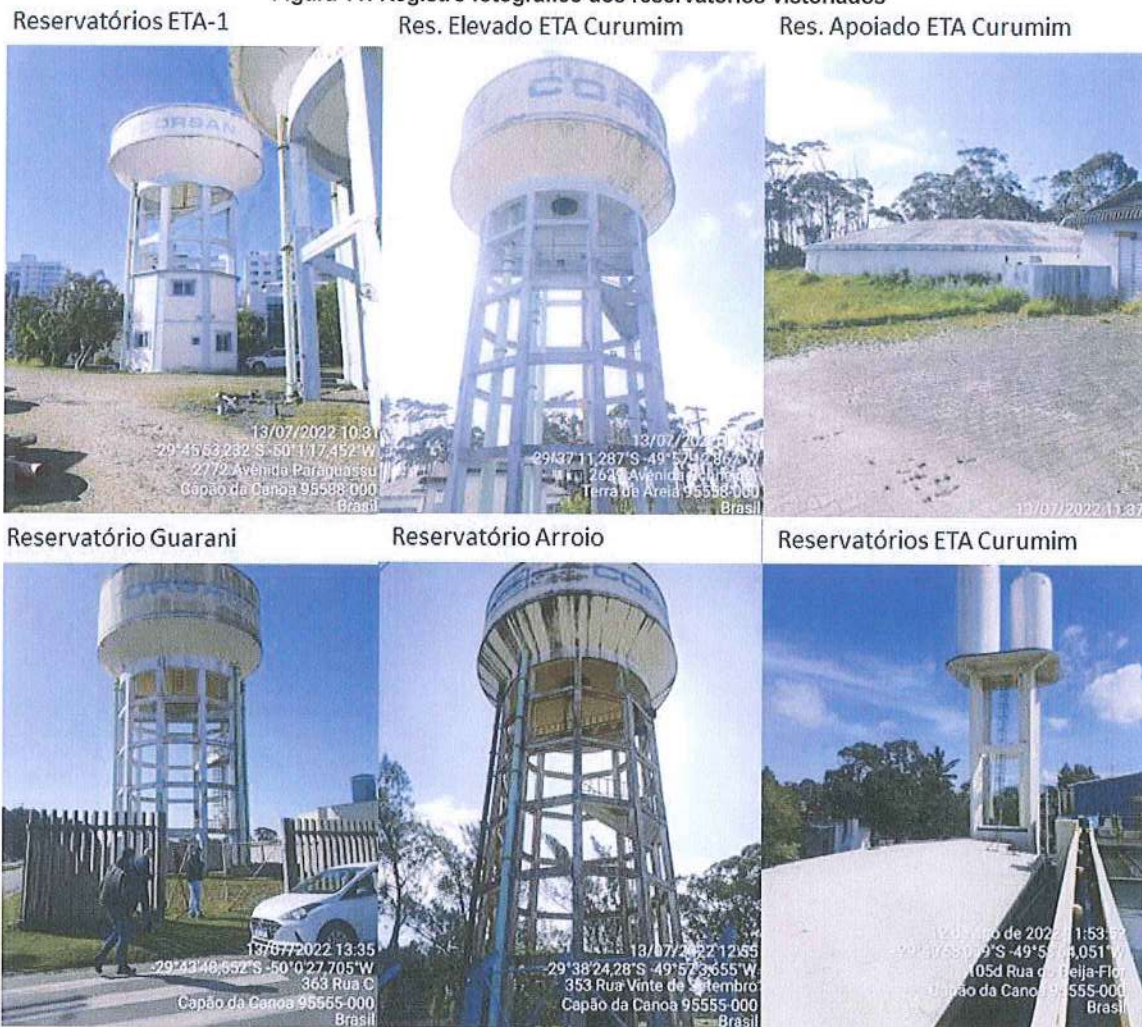
Figura 11: Registro fotográfico dos reservatórios vistoriados

O sistema Capão da Canoa - Xangri-lá conta com 8 reservatórios em operação, totalizando uma reservação de 5.250 m³. A figura 11 traz o registro fotográfico dos reservatórios vistoriados. O quadro 1 apresenta informações sobre os mesmos.

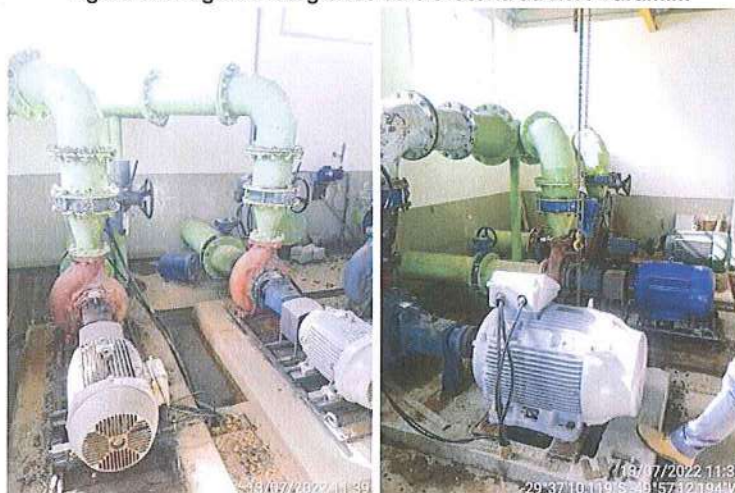
Figura 13: Registro fotográfico da elevatória da ETA Curumim

A EAT situada junto à ETA Curumim realiza o recalque da água produzida nessa ETA por meio de dois conjuntos de GMB distintos. Um dos conjuntos abastece, em marcha, os reservatórios componentes do Sistema Curumim-Arroio do Sal. Já o outro conjunto de GMB, por sua vez, é responsável por recalcar a água exportada para os municípios de Arroio do Sal e Terra de Areia. A figura 13 apresenta o registro fotográfico na EAT da ETA Curumim.

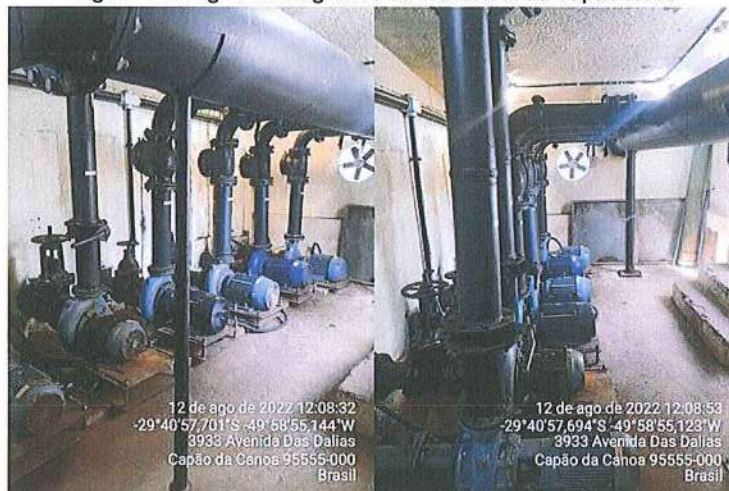
Figura 14: Registro fotográfico da elevatória de Capão Novo

A EAT do Sistema Capão Novo, localizada junto à ETA Capão Novo, recalque a água tratada na ETA desse sistema e conta com dois conjuntos de GMB. O primeiro conjunto a abastece o reservatório elevado da ETA. O segundo conjunto de GMB faz o recalque de água tratada diretamente para a rede de distribuição do distrito de Capão Novo. A figura 14, por sua vez, apresenta o registro fotográfico na EAT da ETA Capão Novo.

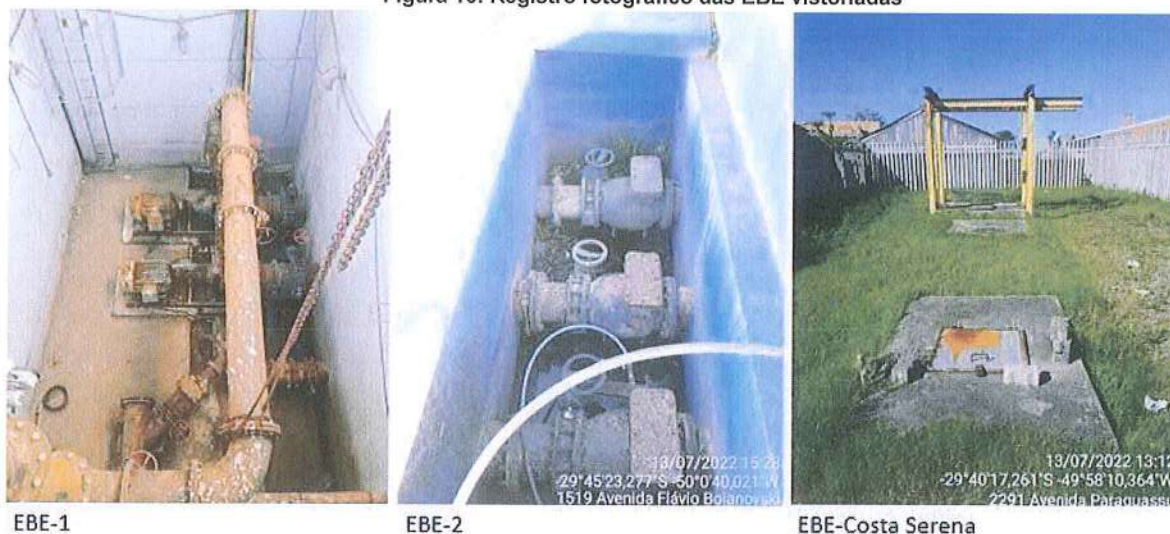
Figura 16: Registro fotográfico das EBE vistoriadas

A figura 16 apresenta o registro fotográfico das EBE vistoriadas.

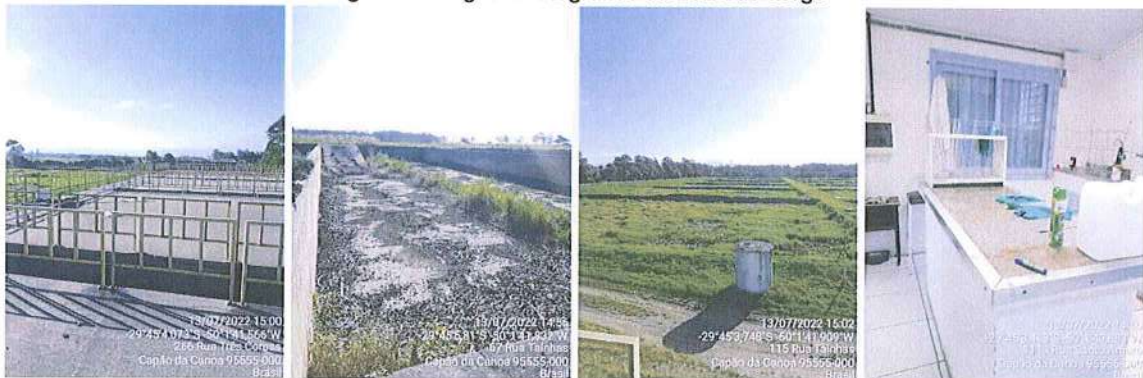
Figura 18: Registro fotográfico da ETE São Jorge

Após o pré-tratamento para remoção de sólidos, o efluente é encaminhado para os reatores UASB. A etapa seguinte consiste em tratamento aeróbio em 16 bacias de infiltração, as quais tem profundidade máxima de 0,5 m. Junto às bacias de infiltração, estão posicionados filtros percoladores a fim de melhorar a eficiência do processo durante os meses de verão em função do acréscimo de vazão. Nesses meses, a Licença de Operação permite o lançamento de efluente tratado no Arroio da Pescaria, o qual deságua na Lagoa dos Quadros. A figura 18 traz o registro fotográfico da ETE São Jorge.

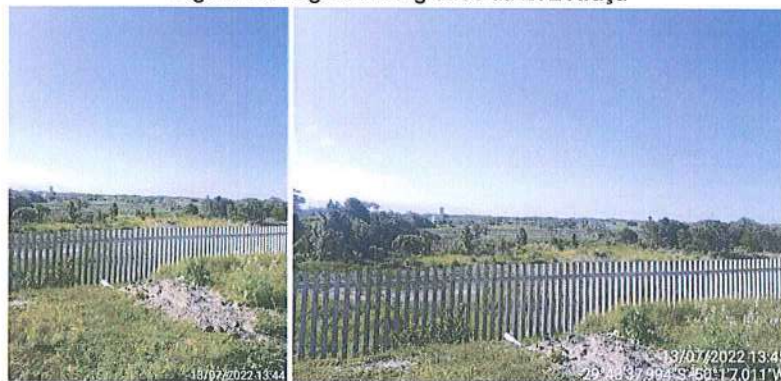
Figura 19: Registro fotográfico da ETE Araçá

Esta é composta por 4 bacias de carga, sendo 2 em operação e 2 reservas. A unidade conta também com 6 bacias de infiltração maiores. A figura 19 apresenta o registro fotográfico da ETE Araçá.

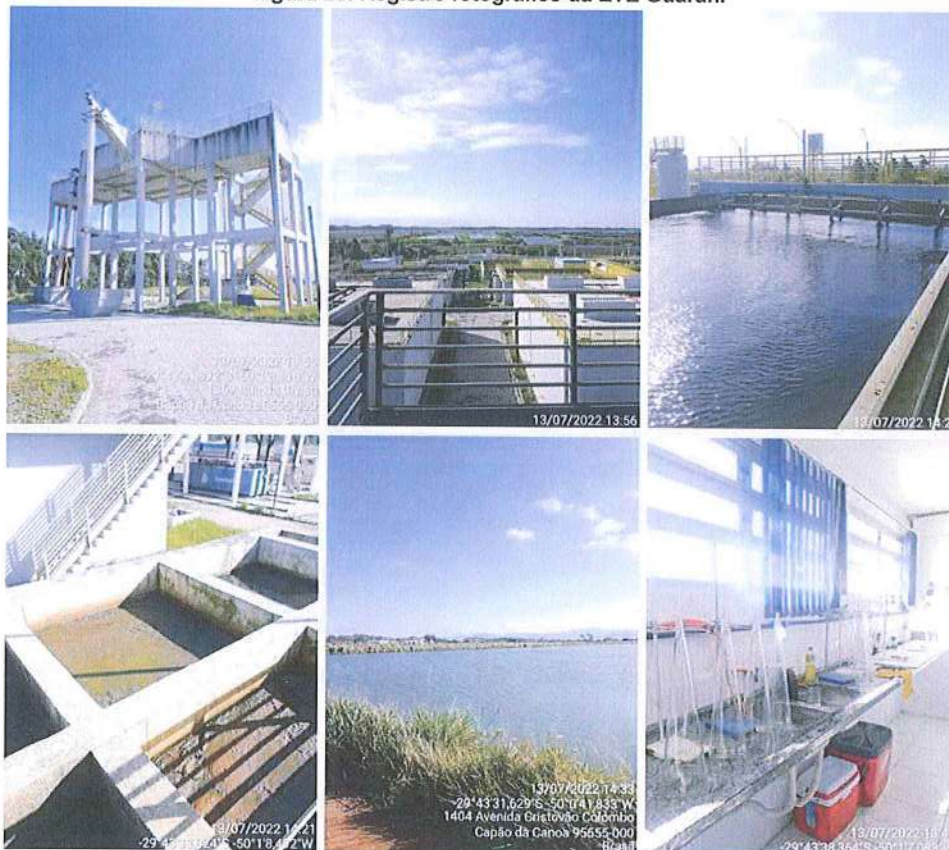
Figura 20: Registro fotográfico da ETE Guarani

dois outros módulos ainda não tiverem suas obras de concluídas. Cada um destes conta com as seguintes etapas: desarenador com bomba parafuso, reator UASB, sistema de lodos ativados com aerador, decantador com a aplicação de cloreto férrico, desinfecção com a aplicação de ácido peracético e bacias de infiltração. Para realizar o tratamento do lodo, a ETE conta com tanque adensador do lodo e centrífuga. A figura 20 apresenta o registro fotográfico da ETE Guarani.

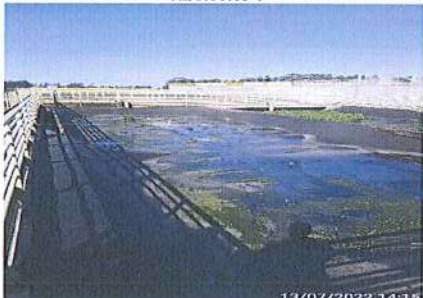
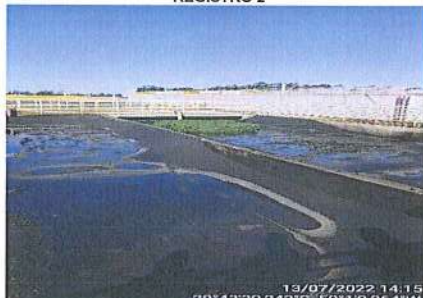
| RM | CÓDIGO | UNIDADE | ETAS E ETAS |
|---|---|---|--|
| | | OBSERVAÇÃO | Situação verificada no sistema operado pela Corsan |

| RM | CÓDIGO | UNIDADE | ETAS E ETAS |
|---|---|---|--|
| 6 | | RECOMENDAÇÃO | EQUIPAMENTOS DEVEM ESTAR AUSENTES DE VEGETAÇÃO |

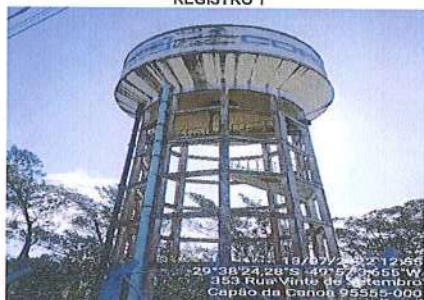
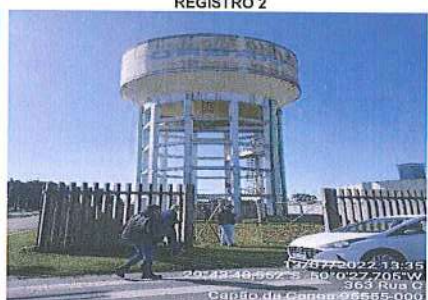
| | | OBSERVAÇÃO | Sugestão aplicável aos sistemas operados pela Corsan e pela Hidráulica Capão Novo |

| 14 | | RECOMENDAÇÃO | NÃO DEVE HAVER VAZAMENTO DE ÁGUA NAS UNIDADES |

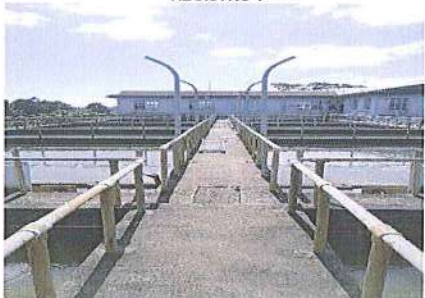
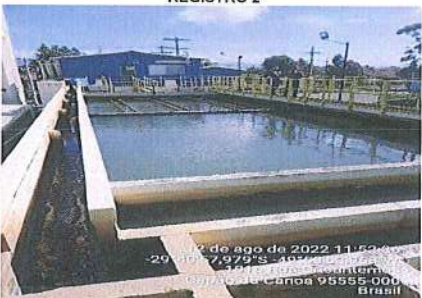
| RM | CÓDIGO | UNIDADE | ETA |
| 18 | | RECOMENDAÇÃO | O BLOCO HIDRÁULICO DEVE APRESENTAR CONSTRUTIVAS E ESTRUTURAIS ADEQUADAS |

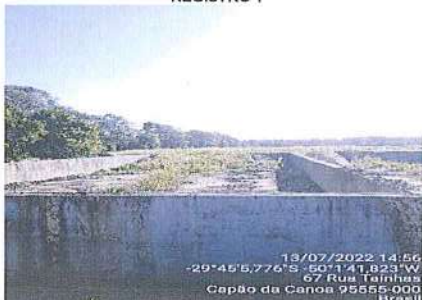
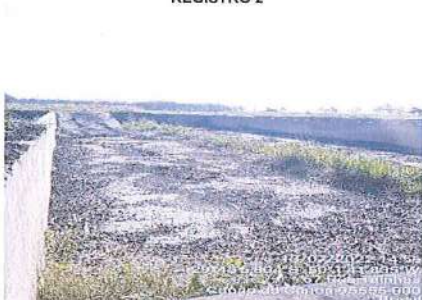
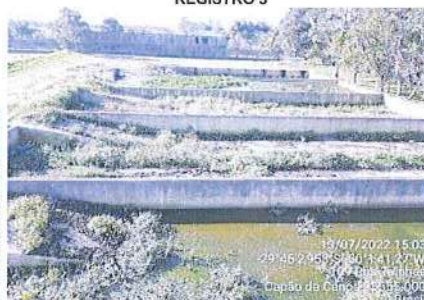
| RM | CÓDIGO | UNIDADE | ETE SÃO JORGE |
| 21 | | RECOMENDAÇÃO | MANTER O SISTEMA DE SECAGEM DO LODO EM CONDIÇÕES ADEQUADAS DE OPERAÇÃO |
