REGULAÇÃO RELATÓRIO TÉCNICO DE FISCALIZAÇÃO N. 250/2022 – RTF

Fiscalização no Sistema de Abastecimento de Água de Nova Esperança do Sul/RS.

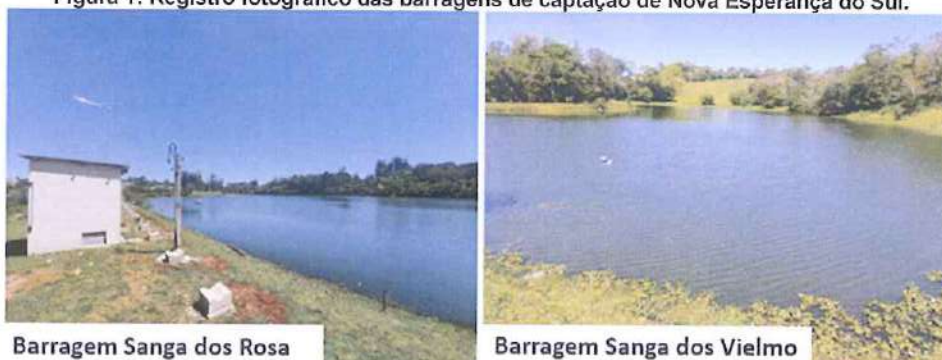
A captação para o abastecimento de água em Nova Esperança do Sul é realizada em manancial superficial. O município possui duas barragens: a barragem Sanga dos Rosa e a barragem Sanga dos Vielhos, conforme pode ser observado na figura 1. A água da barragem Sanga dos Rosa é encaminhada para a Barragem Sanga dos Vielhos. A captação da água bruta fica localizada na barragem Sanga dos Vielhos, sendo está feita por meio de um sistema de bombeamento. Na fiscalização, verificou-se que foi realizada a remoção das macrófitas presentes na barragem Sanga dos Vielhos, as quais haviam sido constatadas na Vistoria Inicial (Processo 106/2022) da Agesan-RS.

Figura 1: Registro fotográfico das barragens de captação de Nova Esperança do Sul.

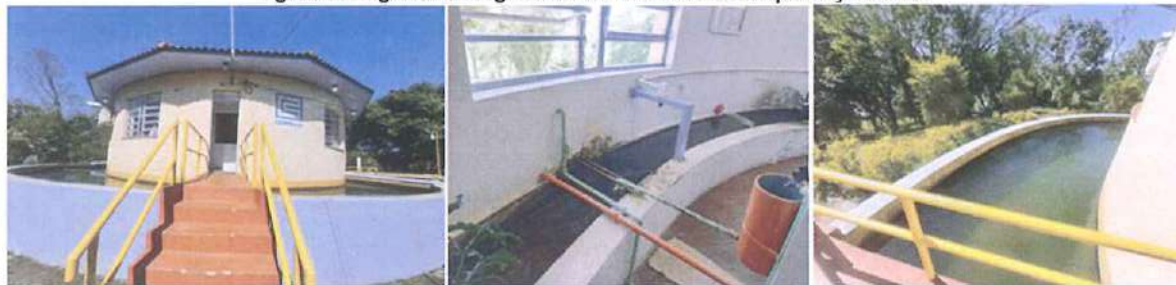
Figura 2: Registros fotográficos da ETA de Nova Esperança do Sul.

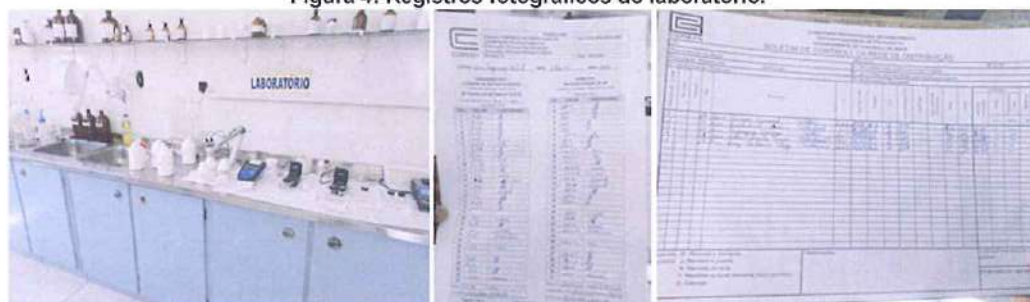
Figura 4: Registros fotográficos do laboratório.

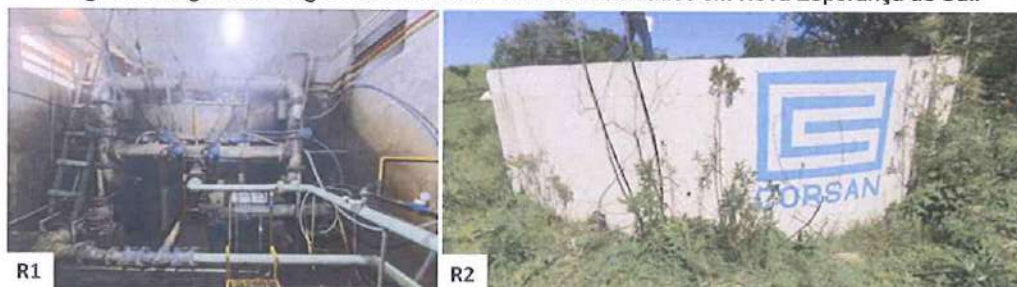
Figura 5: Registros fotográficos dos reservatórios fiscalizados em Nova Esperança do Sul.

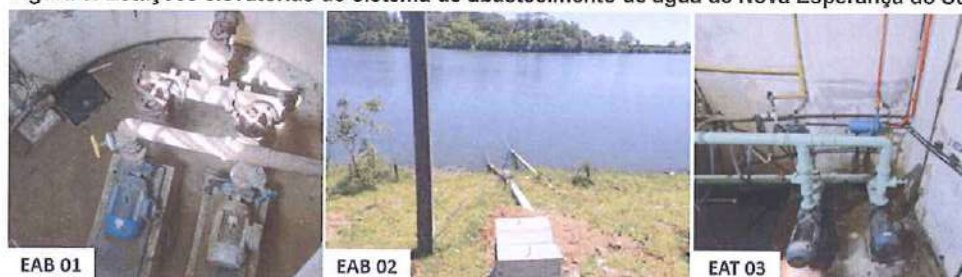
Figura 6: Estações elevatórias do sistema de abastecimento de água de Nova Esperança do Sul.

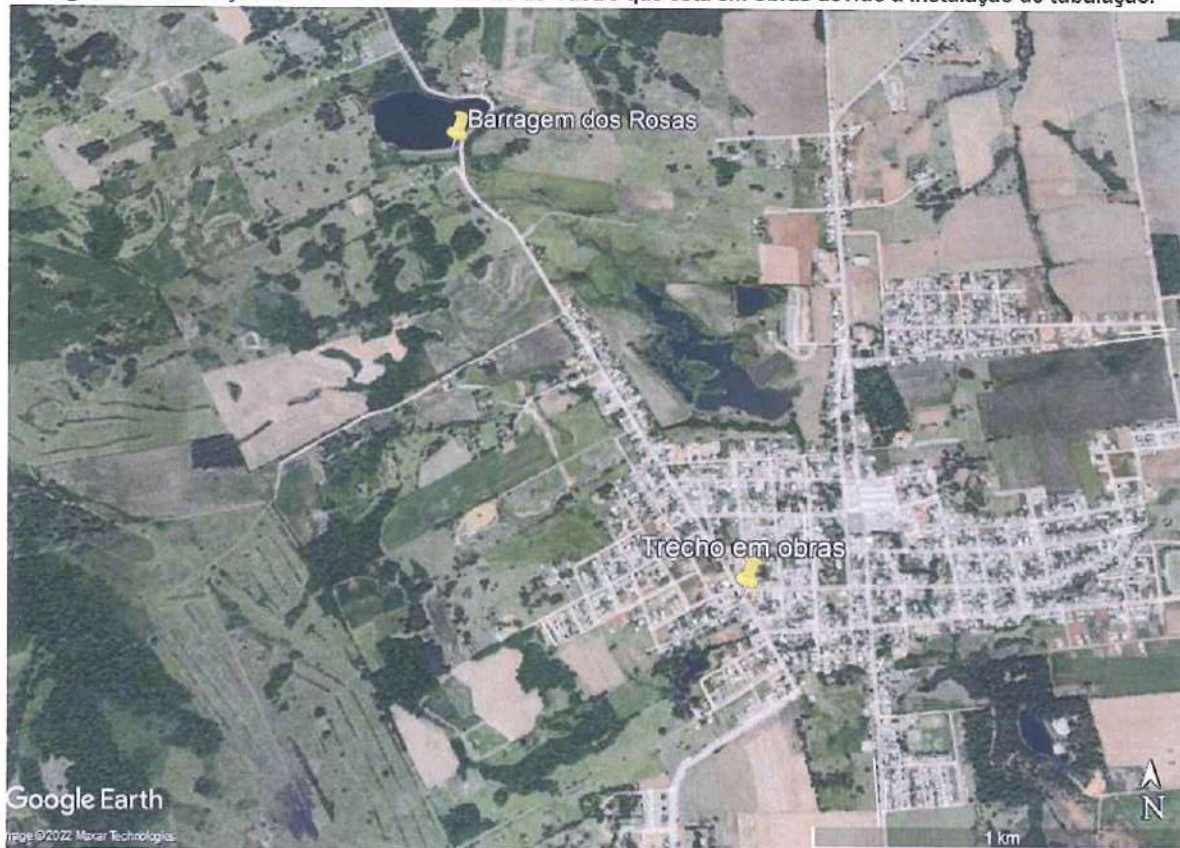
As obras estão sendo realizadas para instalação de uma tubulação para condução da água bruta da barragem Sanga dos Rosa até a ETA. Em alguns trechos, a canalização já foi instalada, com a repavimentação já realizada. Nestes, verificou-se a presença de algumas pedras irregulares dispostas na calçada, o que está indicado por seta vermelha na figura 7. Em um dos trechos da via, a equipe estava instalando a tubulação, a qual ficará situada sob o leito da via, localizada abaixo da rede de drenagem pluvial, conforme pode-se observar na figura 7. Na Figura 8, é possível visualizar o trecho fiscalizado da rua Plácido de Castro, o qual compreende a distância entre a barragem dos Rosas e o ponto em que estava sendo instalada a tubulação.

Figura 8: Localização do trecho da rua Plácido de Castro que está em obras devido a instalação de tubulação.

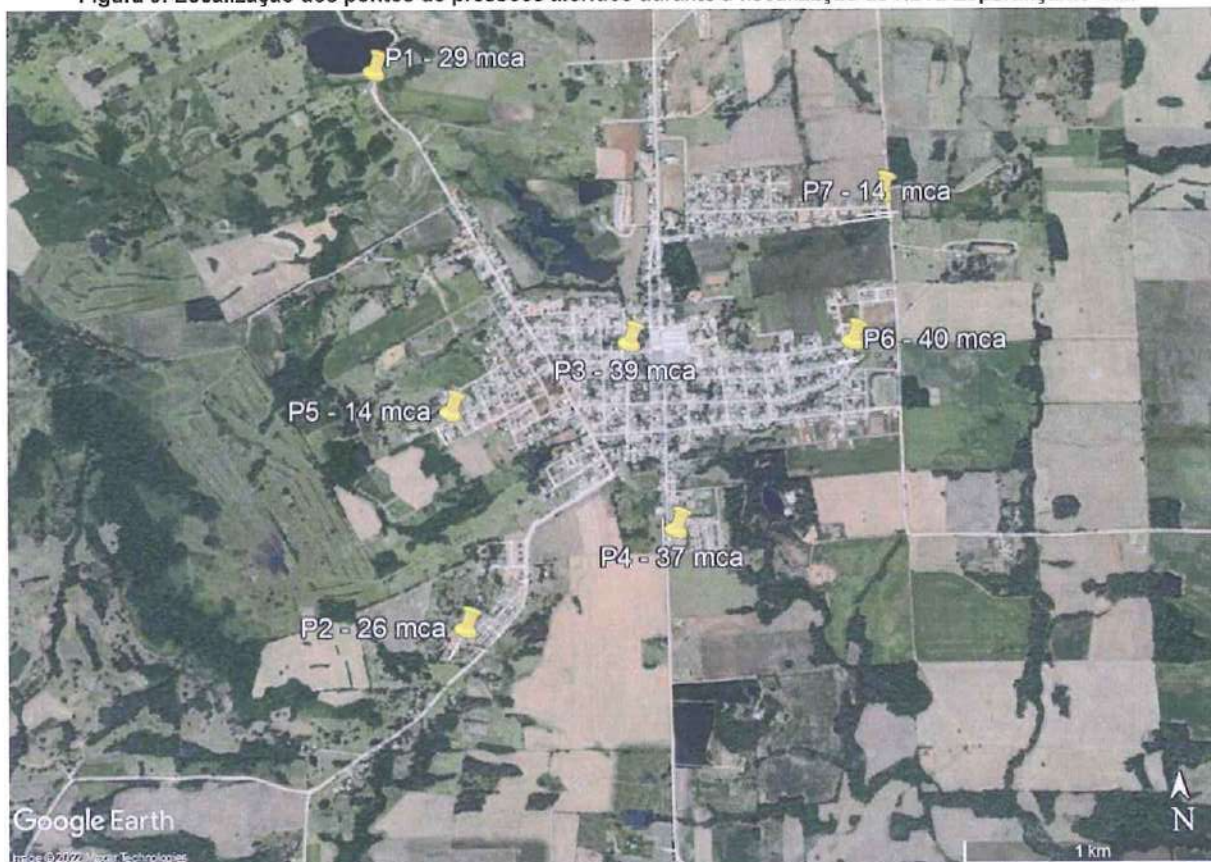
No dia da fiscalização, também foram aferidas as pressões de água na rede de distribuição de água do período do inverno, compreendendo uma uniformidade em toda área urbana de Nova Esperança do Sul, conforme pode-se observar na figura 9. As pressões de projeto, determinadas pela NBR 12.218 (ABNT, 2017), são definidas como pressão estática e pressão dinâmica da rede. De acordo com a norma, a pressão estática (durante a noite onde o consumo é mínimo) não pode ultrapassar 40 mca, porém para situação de municípios com geografia acidentada admite-se 50 mca (adotado pela Agesan-RS). Já, a pressão dinâmica é definida como no mínimo 10 mca segundo essa normativa, porém a Agesan-RS de forma prática para suas avaliações de pressão, nas quais somente são realizadas durante o dia, adota neste momento, a faixa de 10 mca a 50 mca, como pressões adequadas.

Figura 9: Localização dos pontos de pressões aferidos durante a fiscalização de Nova Esperança do Sul.

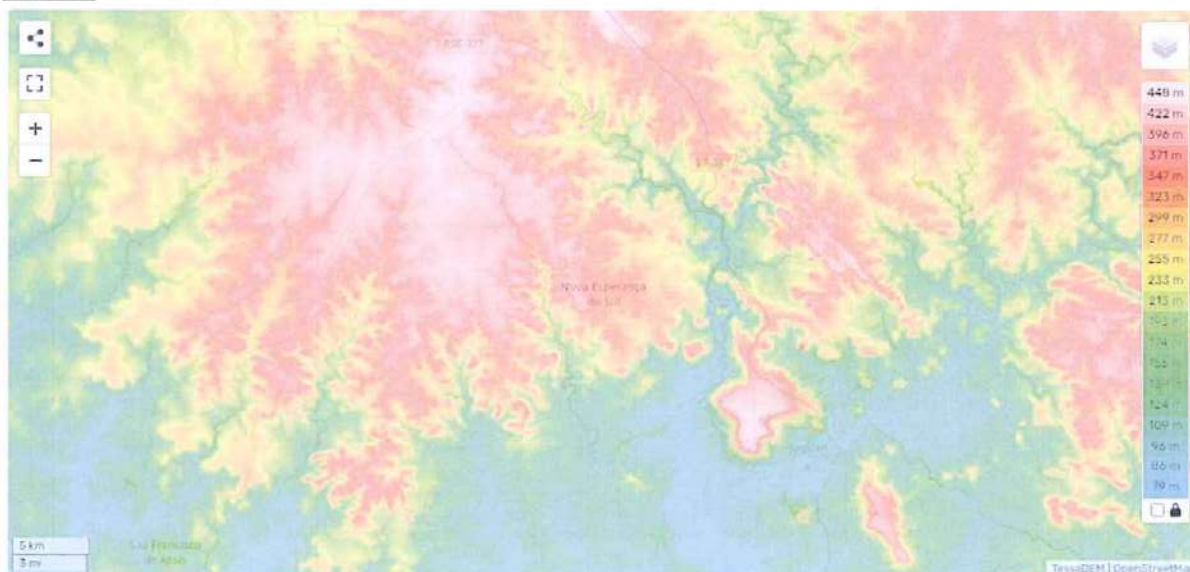
A pressão na rede de distribuição apresentou valores elevados na maioria dos pontos fiscalizados. A variação das pressões aferidas, pode estar relacionada, principalmente, com a topografia da região, conforme pode-se visualizar na figura 10.

Figura 10: Mapa hipsométrico do município de Nova Esperança do Sul. Disponível em: <https://pt-br.topographic-map.com>
