## REGULAÇÃO RELATÓRIO TÉCNICO DE FISCALIZAÇÃO N. 251/2022 – RTF

Fiscalização no Sistema de Abastecimento  
de Água de São Vicente do Sul/RS.

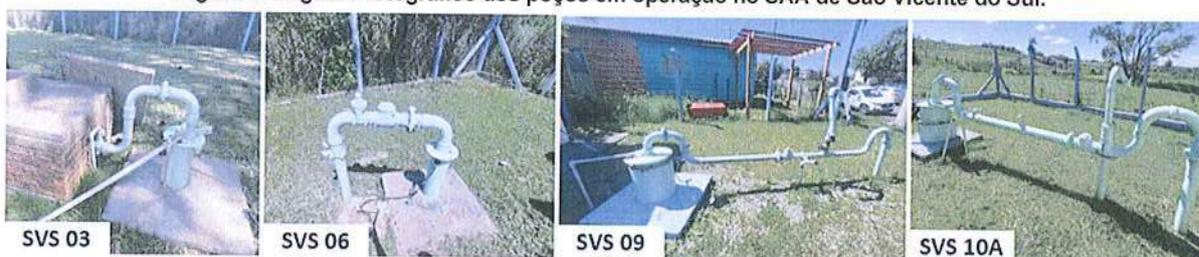
Figura 1: Registro fotográfico dos poços em operação no SAA de São Vicente do Sul.

O município de São Vicente do Sul possui um total de 6 poços instalados em sua área urbana, porém 2 destes estão desativados. As unidades em operação recebem tratamento simplificado, o qual é realizado por meio de um de gerador de hipoclorito de sódio. Este processo é executado junto aos poços SVS 03, SVS 06, SVS 09 e SVS 10, sendo que cada um destes possui uma unidade de desinfecção. A água tratada é encaminhada à rede distribuição de água. O volume excedente é destinado ao reservatório de jusante. O quadro 1 apresenta as informações de todos os poços presentes no do município. Na figura 1, é possível visualizar as 4 unidades que estão em operação e que abastecem a rede de distribuição de água.

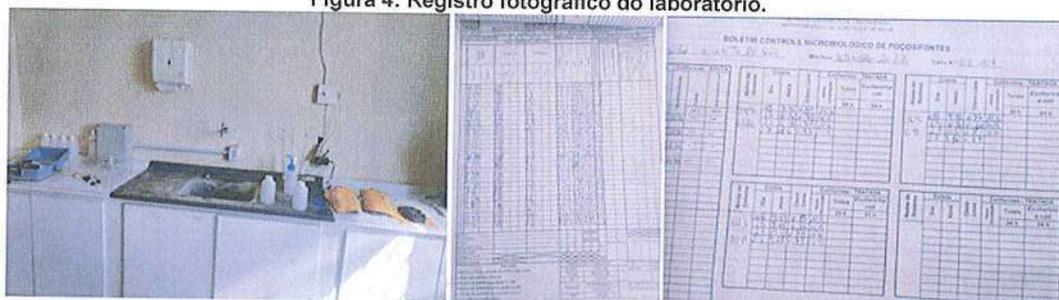
Figura 4: Registro fotográfico do laboratório.

As análises diárias da qualidade da água dos poços são realizadas no laboratório localizado na unidade comercial (figura 4). Neste são verificados os parâmetros básicos de qualidade como: pH, turbidez, cloro, fluoretos, entre outros. As análises microbiológicas são realizadas semanalmente por laboratório localizado no município de Jaguari. As coletas referentes às análises semestrais são encaminhadas para o Departamento de Ensaio e Apoio Laboratorial (Deal). Os equipamentos são calibrados de acordo com o padrão, porém o procedimento não é registrado. Os , sendo que quando apresentam problemas são encaminhados ao Departamento de Hidromêtros (Dehidro).

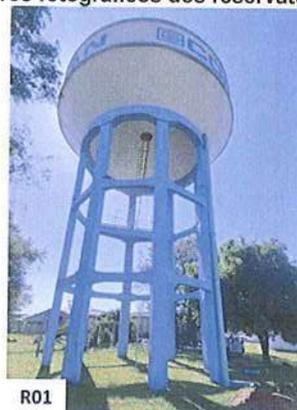
Figura 5: Registros fotográficos dos reservatórios fiscalizados.

O SAA de São Vicente do Sul também possui 1 reservatório de água tratada. Este é do tipo elevado de concreto, com capacidade de armazenamento de 250 m<sup>3</sup>, sendo responsável pela totalidade da reservação do sistema. O reservatório R1 fica localizado na área da unidade comercial de São Vicente do Sul. Na figura 5 é possível visualizar o registro fotográfico do reservatório fiscalizado.

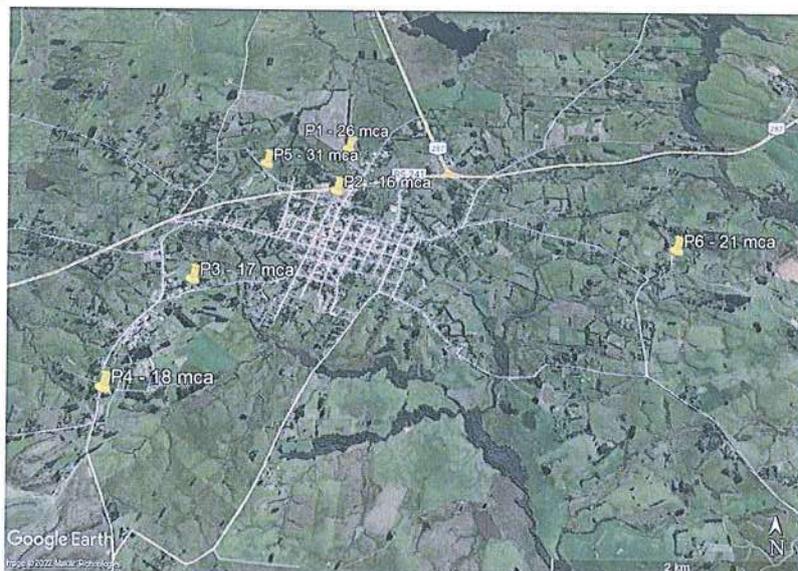
Figura 6: Localização dos pontos de pressões aferidos durante a fiscalização das pressões de inverno do município de São Vicente do Sul.

No dia da fiscalização também foram aferidas as pressões de inverno na rede de distribuição de água, compreendendo uma uniformidade em toda área urbana de São Vicente do Sul, conforme pode-se observar na figura 6. As pressões de projeto, determinadas pela NBR 12.218 (ABNT, 2017), são definidas como pressão estática e pressão dinâmica da rede. De acordo com a norma, a pressão estática (durante a noite onde o consumo é mínimo) não pode ultrapassar 40 mca, porém para situação de municípios com geografia acidentada admite-se 50 mca (adotado pela Agesan-RS). Já, a pressão dinâmica é definida como no mínimo 10 mca segundo essa normativa, porém a Agesan-RS de forma prática para suas avaliações de pressão, nas quais somente são realizadas durante o dia, adota neste momento, a faixa de 10 mca a 50 mca, como pressões adequada.

ITEM	ENDEREÇO	HORA	TEMPERATURA (°C)	ALTITUDE (M)	PRESSÃO (MCA)
1	Rua Dário Castro, n. 272	11:46	21	128	26
2	Rua General Osório, n. 20	13:13	22	136	16
3	Rua Antero Xavier, n. 1.089	13:26	22	135	17
4	Rua 20 de Setembro, n. 3.707	13:34	23	137	18
5	Rua Lauro Prestas, n. 1.024	13:48	23	121	31
6	Estrada para Timbauva, 463	14:04	23	136	21
				Média	21,50
				Desvio Padrão	5,89

A pressão na rede de distribuição apresentou valores de acordo com o recomendado pela norma. A variação das pressões aferidas, pode estar relacionada, principalmente, com a topografia da região, conforme pode-se visualizar na figura 7.
