REGULAÇÃO
RELATÓRIO TÉCNICO DE FISCALIZAÇÃO N. 252/2022 – RTF**Fiscalização no Sistema de Abastecimento
de Água de Esmeralda/RS.****1. CONSIDERAÇÕES PRELIMINARES**

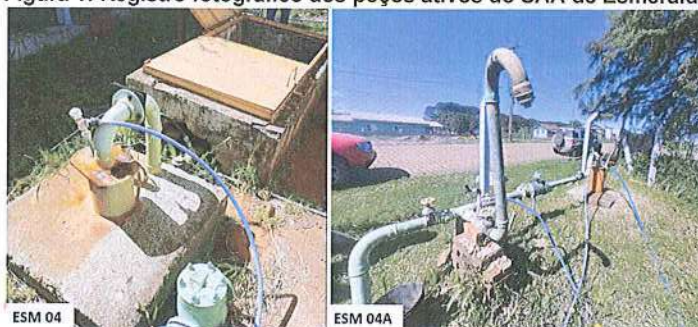
O quadro 1 apresenta as informações de todos os poços presentes no do município. Na figura 1, é possível visualizar as 2 unidades que estão em operação e que abastecem a rede de distribuição de água. Já na figura 2 estão os registros fotográficos dos que foram perfurados, mas que não entraram em operação, devido à improdutividade.

Figura 1: Registro fotográfico dos poços ativos do SAA de Esmeralda.

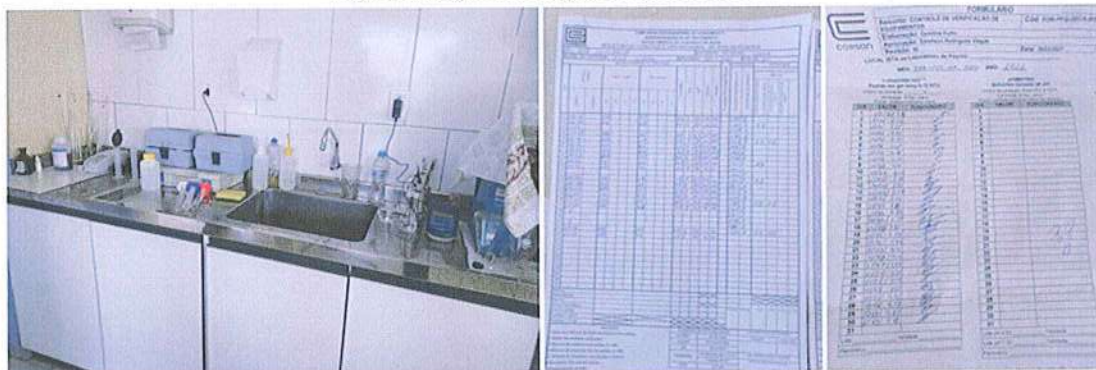
As análises diárias da qualidade da água dos poços são realizadas no laboratório localizado na unidade comercial (figura 3). Neste, são verificados os parâmetros básicos de qualidade como: pH, turbidez, cloro, fluoretos, entre outros. As análises microbiológicas são realizadas duas vezes no laboratório localizado no município de Vacaria. As coletas referentes as análises semestrais são encaminhadas para o Departamento de Ensaios e Apoio Laboratorial (DEAL). Os equipamentos são calibrados de acordo com o padrão, sendo que quando apresentam problemas são encaminhados ao Departamento de Hidrometros (DEHIDRO).

Figura 3: Registro fotográfico do laboratório.

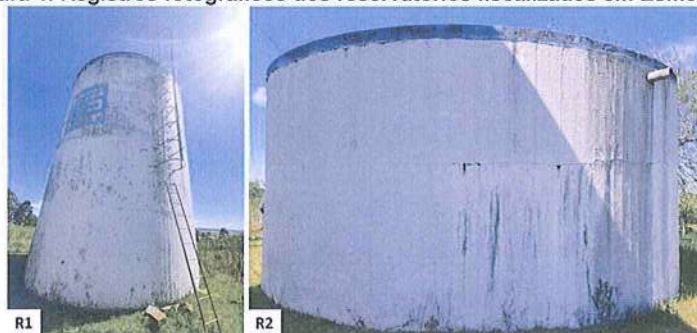
O SAA de Esmeralda também possui 2 reservatórios de água tratada. Um dos reservatórios é do tipo semienterrado de concreto, com capacidade de armazenamento de 200 m³, sendo responsável pela totalidade da reservação do sistema. O outro reservatório também é semienterrado de concreto com volume de 100 m³, porém está desativado e será reformado para que possa operar novamente. O quadro 2 apresenta as informações dos reservatórios fiscalizados. Na figura 4, é possível visualizar os registros fotográficos dos reservatórios fiscalizados.

Figura 4: Registros fotográficos dos reservatórios fiscalizados em Esmeralda.

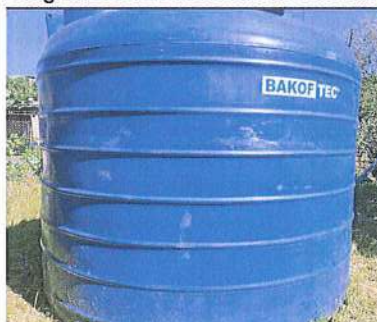
De acordo com a equipe técnica da Corsan, no município de Esmeralda, será realizada uma obra para instalação de um novo reservatório no SAA. A nova unidade foi projetada após reclamações recorrentes da população quanto à baixa pressão na rede distribuição de água, que está relacionada ao fato das moradias estarem situadas na mesma cota dos reservatórios que, atualmente, distribuem a água pra o município. O novo reservatório será instalado na mesma área daqueles que já pertencem ao sistema, porém este será do tipo elevado, para que possa fornecer uma maior pressão à rede de abastecimento. Na figura 5, é possível visualizar o reservatório que será instalado no município.

Figura 5: Registros fotográficos dos reservatórios fiscalizados em Esmeralda.

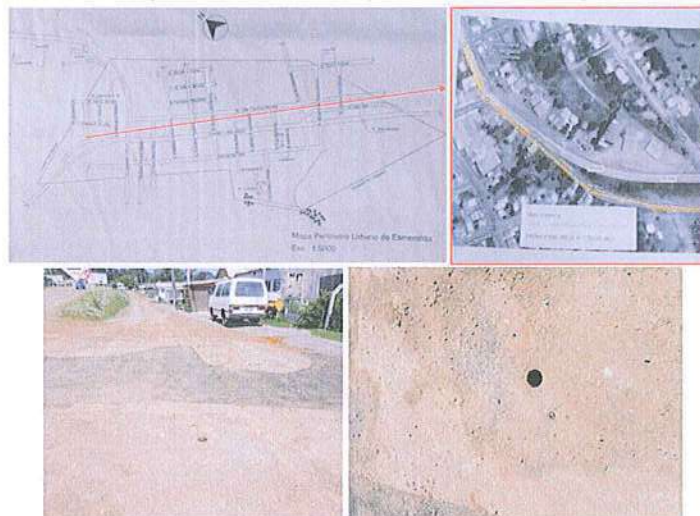
No município de Esmeralda, estão sendo realizadas obras ao longo da rede de distribuição de água. Um dos objetivos é a setorização do sistema de abastecimento de água, pois como a rede, atualmente, está operando com distribuição em marcha sem setorização, o que acaba causando o desabastecimento em um número elevado de residências, quando é necessária a realização de manutenções. De acordo com a equipe técnica da Corsan, estão sendo instalados registros em diversos pontos da rede. Com a conclusão de tais obras, objetiva-se minimizar o número de economias desabastecidas, quando executadas manutenções na rede de abastecimento de água, atingindo a menor quantidade possível destas. A equipe de fiscalização verificou um dos pontos em que foi realizada obra para inserção de registros de manobras na rede, conforme pode observar na figura 6.

Figura 6: Local em que foi realizada obra para instalação de registro de manobra.

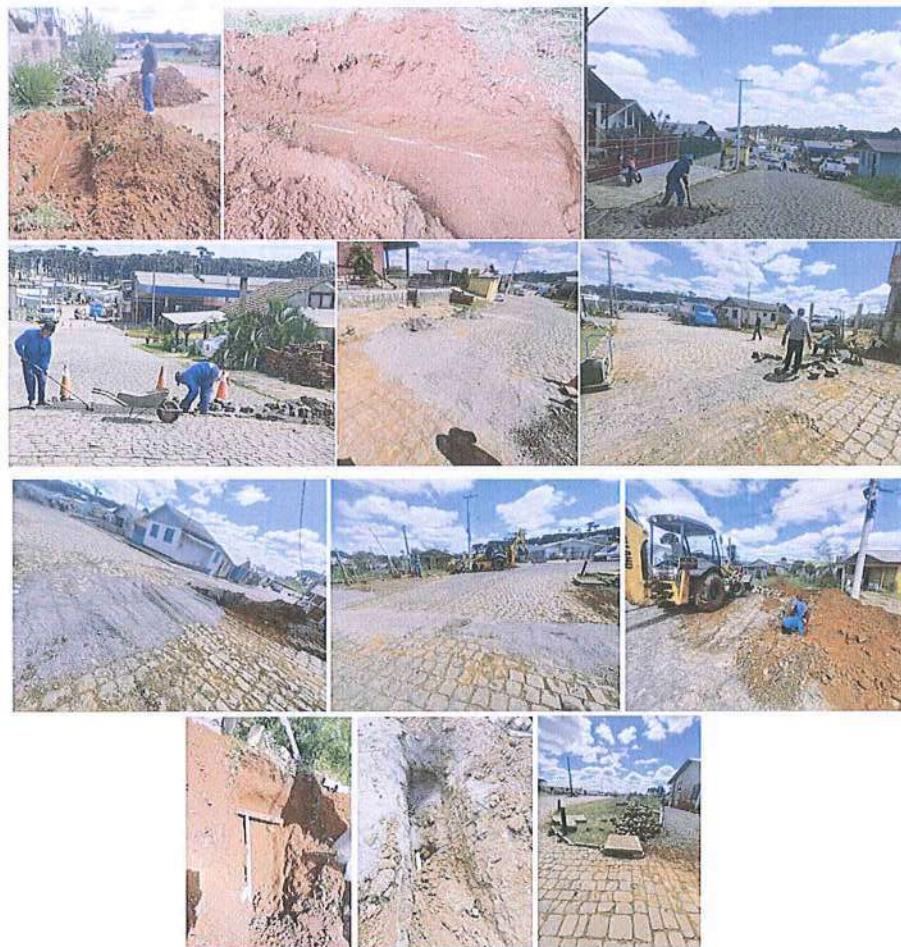
As obras na rede de distribuição também estão sendo realizadas com o intuito de substituir as redes de fibrocimento presentes no município. De acordo com a equipe técnica da Corsan, algumas redes já foram substituídas e há um plano para troca dessas em outras vias. Na figura 7, é possível visualizar as obras que estão sendo executadas na Rua Salvador Juvêncio da Luz (entroncamento com a Avenida Castelo Branco), sendo importante destacar que está sendo utilizado o método não destrutivo.

Figura 7: Local em que foi realizada obra para instalação de registro de manobra.

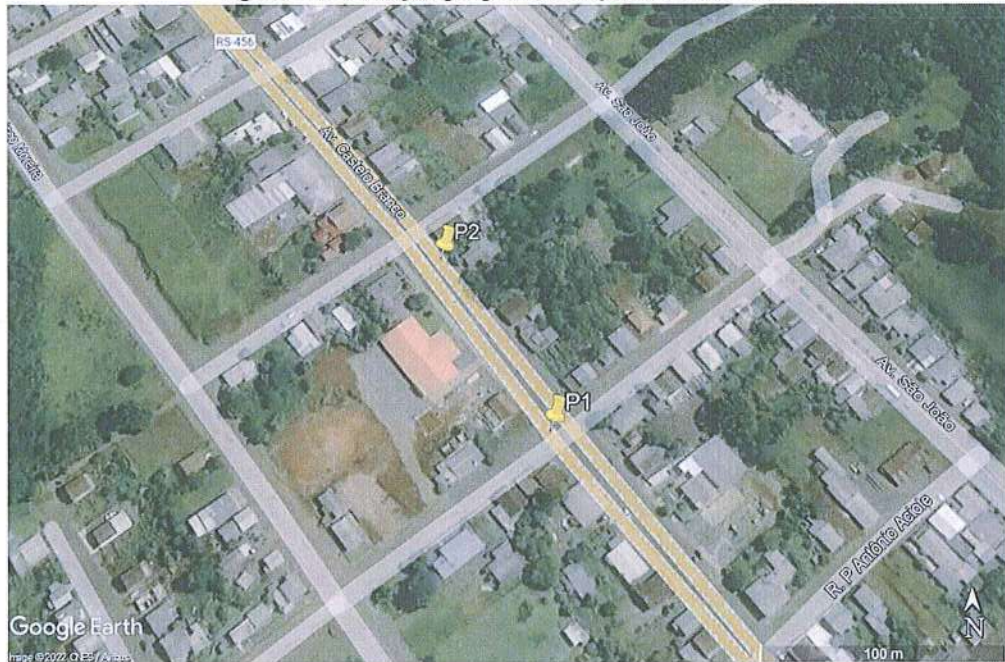
A Prefeitura de Esmeralda solicitou que a Agesan-RS verificasse as condições da Avenida Castelo Branco, no qual as obras da rede de distribuição já foram concluídas. Na figura, 8 está a localização geográfica dos pontos fiscalizados. A equipe de fiscalização constatou que a repavimentação não está de acordo com as condições originais do pavimento. Na figura 9, estão os registros fotográficos referentes ao Ponto 1, sendo possível verificar que há uma deformidade no pavimento da via no local em que foi realizada a substituição da rede. Na figura 10, pode-se observar que a reconstituição do pavimento não está adequada, bem como está ocorrendo a formação de um buraco na via.

Figura 8: Localização geográfica dos pontos fiscalizados.

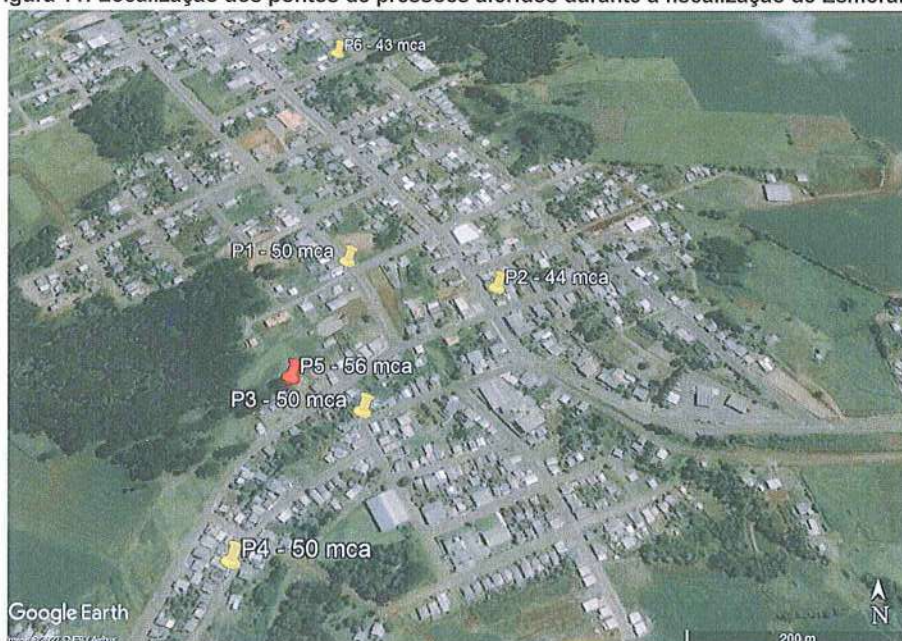
No dia da fiscalização, também foram aferidas as pressões na rede de distribuição de água, compreendendo uma uniformidade em toda área urbana de Esmeralda, conforme pode-se observar na figura 11. As pressões de projeto, determinadas pela NBR 12.218 (ABNT, 2017), são definidas como pressão estática e pressão dinâmica da rede. De acordo com a norma, a pressão estática (durante a noite onde o consumo é mínimo) não pode ultrapassar 40 mca, porém para situação de municípios com geografia acidentada admite-se 50 mca (adotado pela Agesan-RS). Já, a pressão dinâmica é definida como no mínimo 10 mca segundo essa normativa, porém a Agesan-RS de forma prática para suas avaliações de pressão, nas quais somente são realizadas durante o dia, adota neste momento, a faixa de 10 mca a 50 mca, como pressões adequada.

Figura 11: Localização dos pontos de pressões aferidos durante a fiscalização de Esmeralda.

A pressão na rede de distribuição apresentou valores elevados na maioria dos pontos fiscalizados. A variação das pressões aferidas, pode estar relacionada, principalmente, com a topografia da região, conforme pode-se visualizar na figura 12.

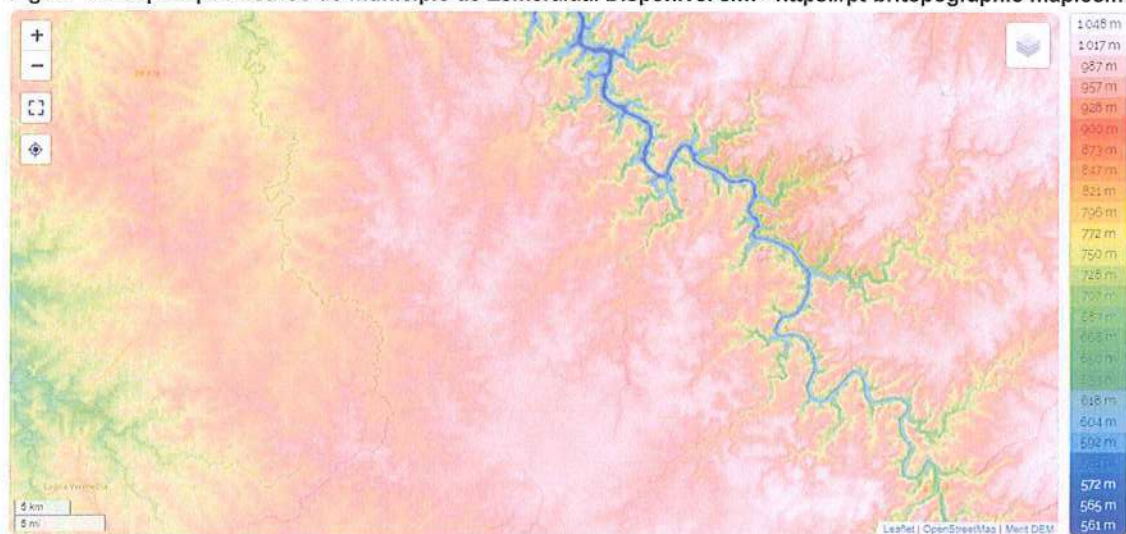
Figura 12: Mapa hipsométrico do município de Esmeralda. Disponível em: <<https://pt-br.topographic-map.com>>
